INFORME DE INSPECCIÓN

5709NDK / WBY51GM0805249623 / 5249623

Marca:	BMW	Combustible:	ELECTRICO
Modelo:	iX2 eDrive20 U10	Transmisión:	NO DETERMINADO
Versión:	iX2 eDrive20 U10	Color:	NO DETERMINADA
Tapicería:	NO DETERMINADA	Kilómetros:	4.100

Tipo Inspección:	COMERCIAL	Ubicación Inspección:	BAL CIEMPOZUELOS
Fecha Inspección:	10/02/2026	RaC:	BMW IBERICA
Comentarios:	vh dispone de cables de carga rápida

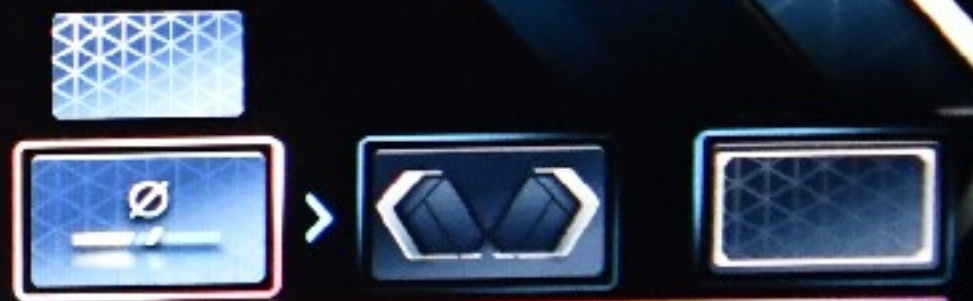
Tapa del maletero abierta.

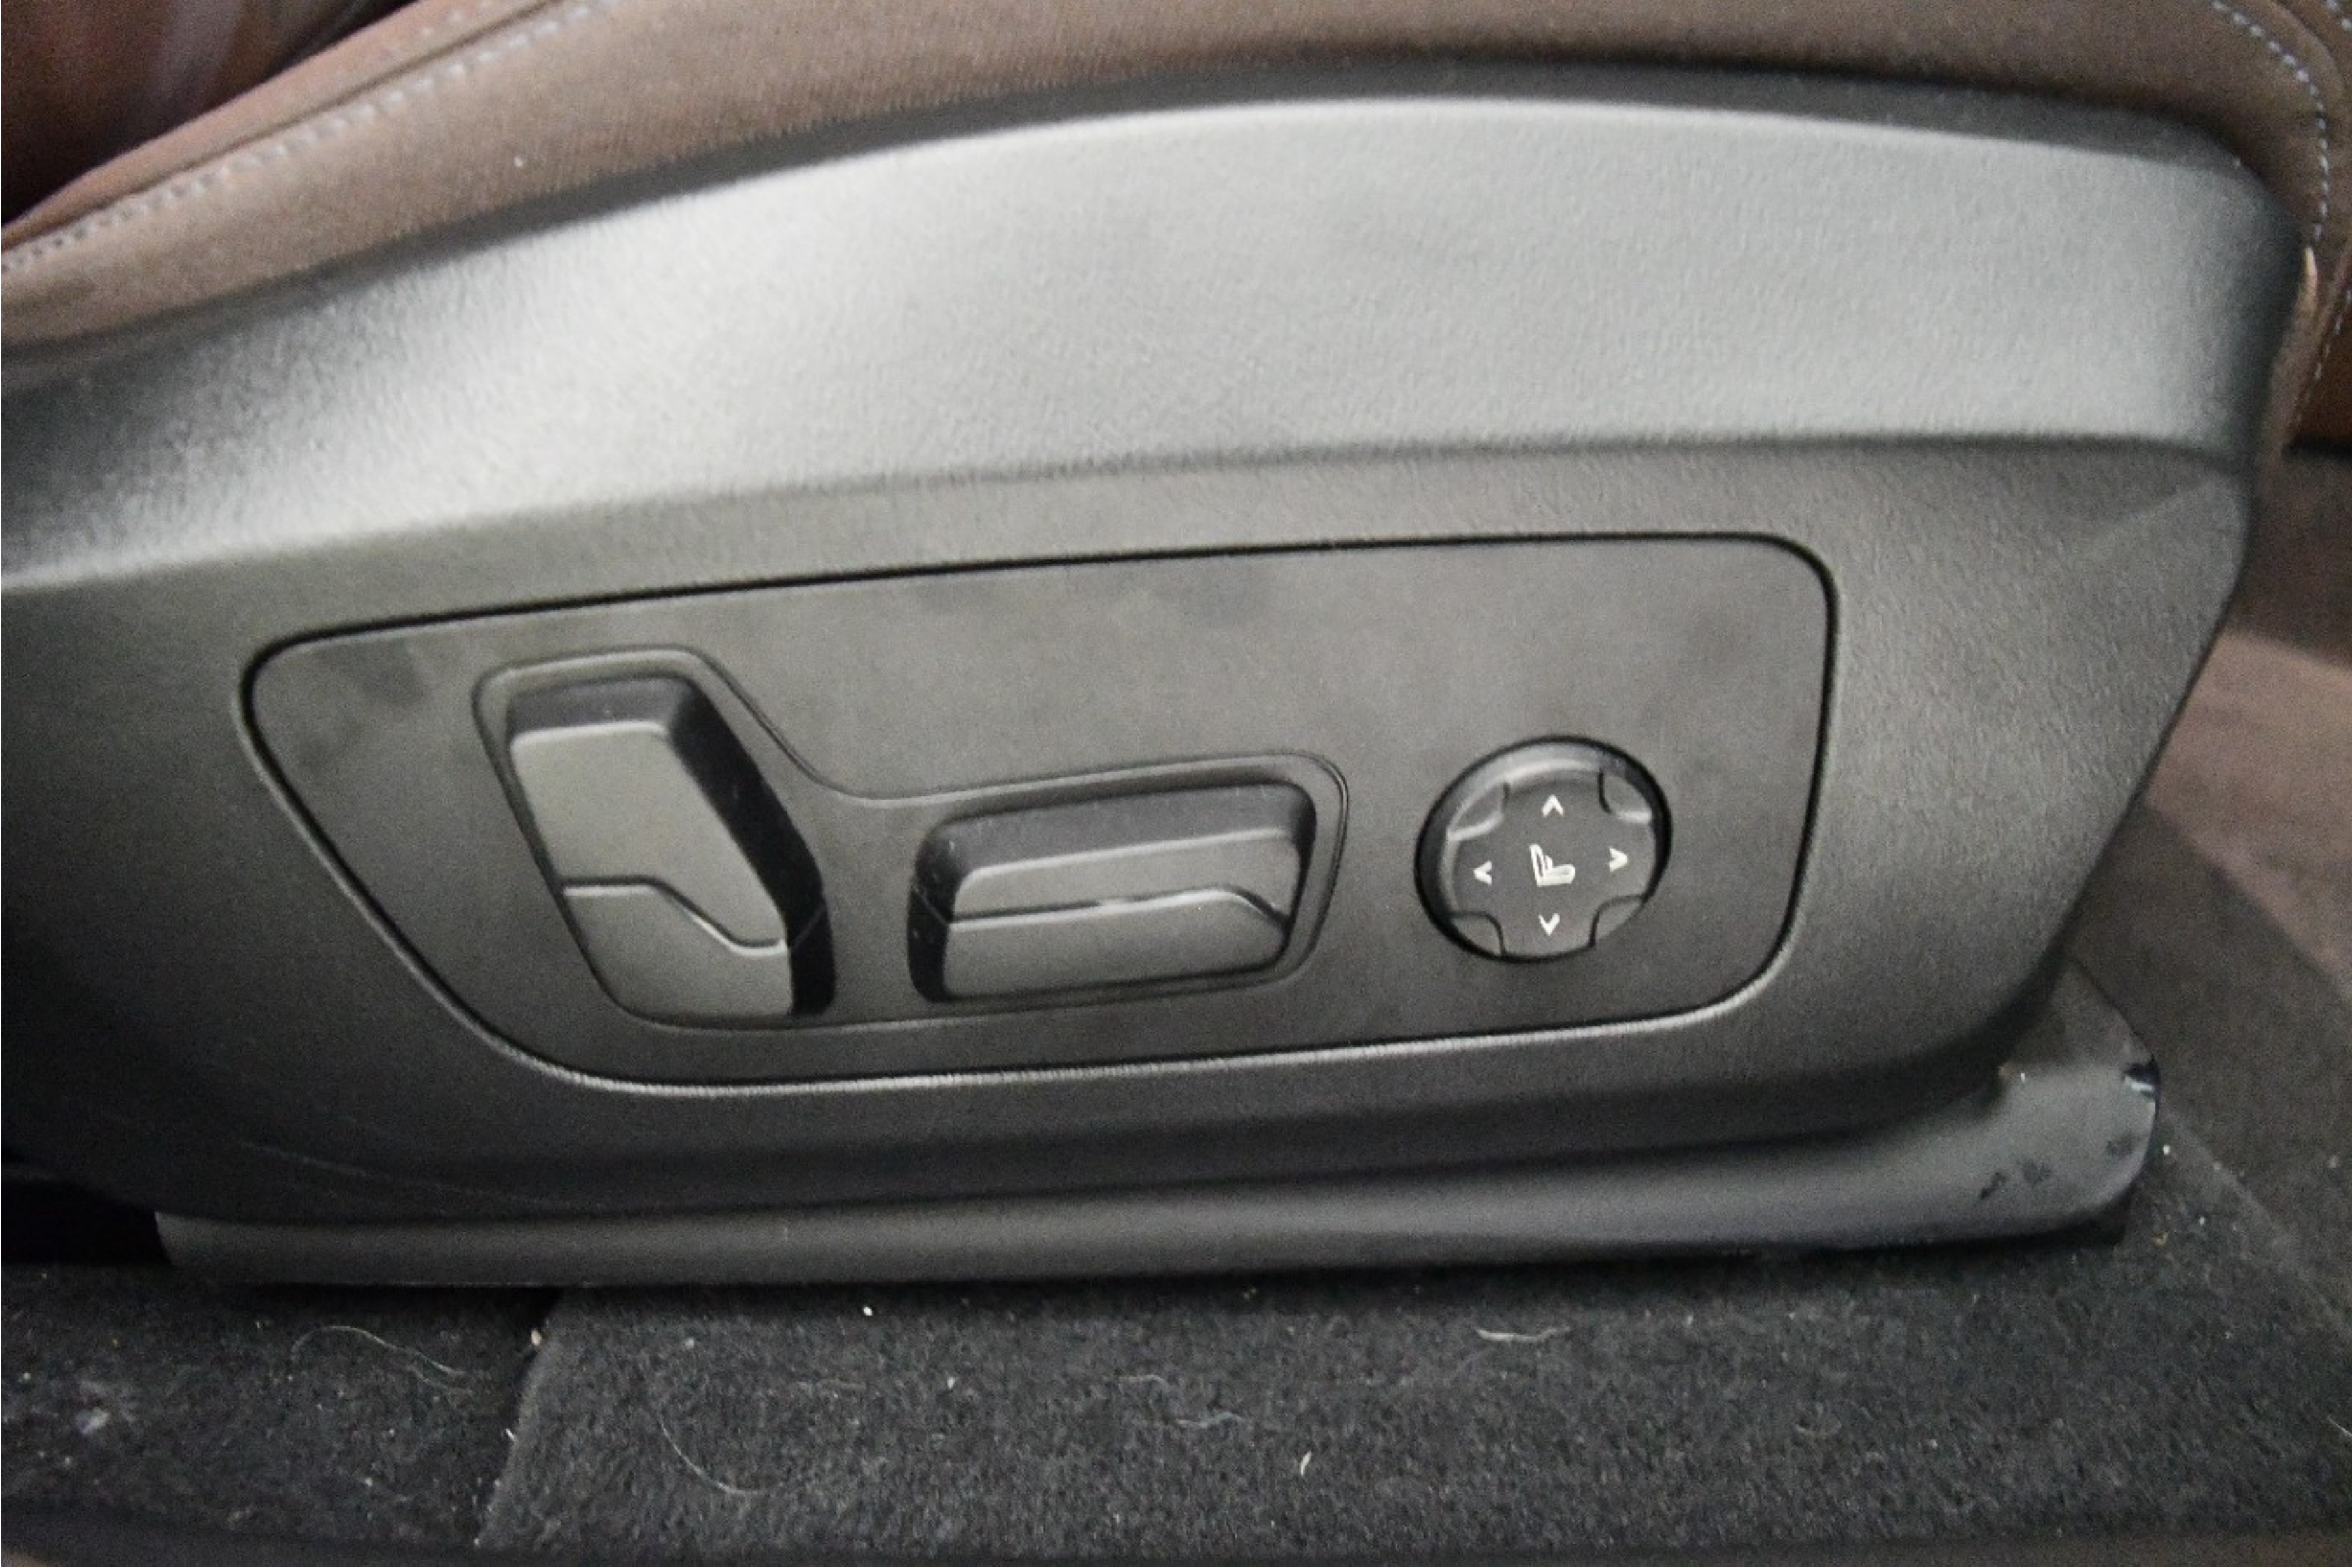
Puerta abierta.

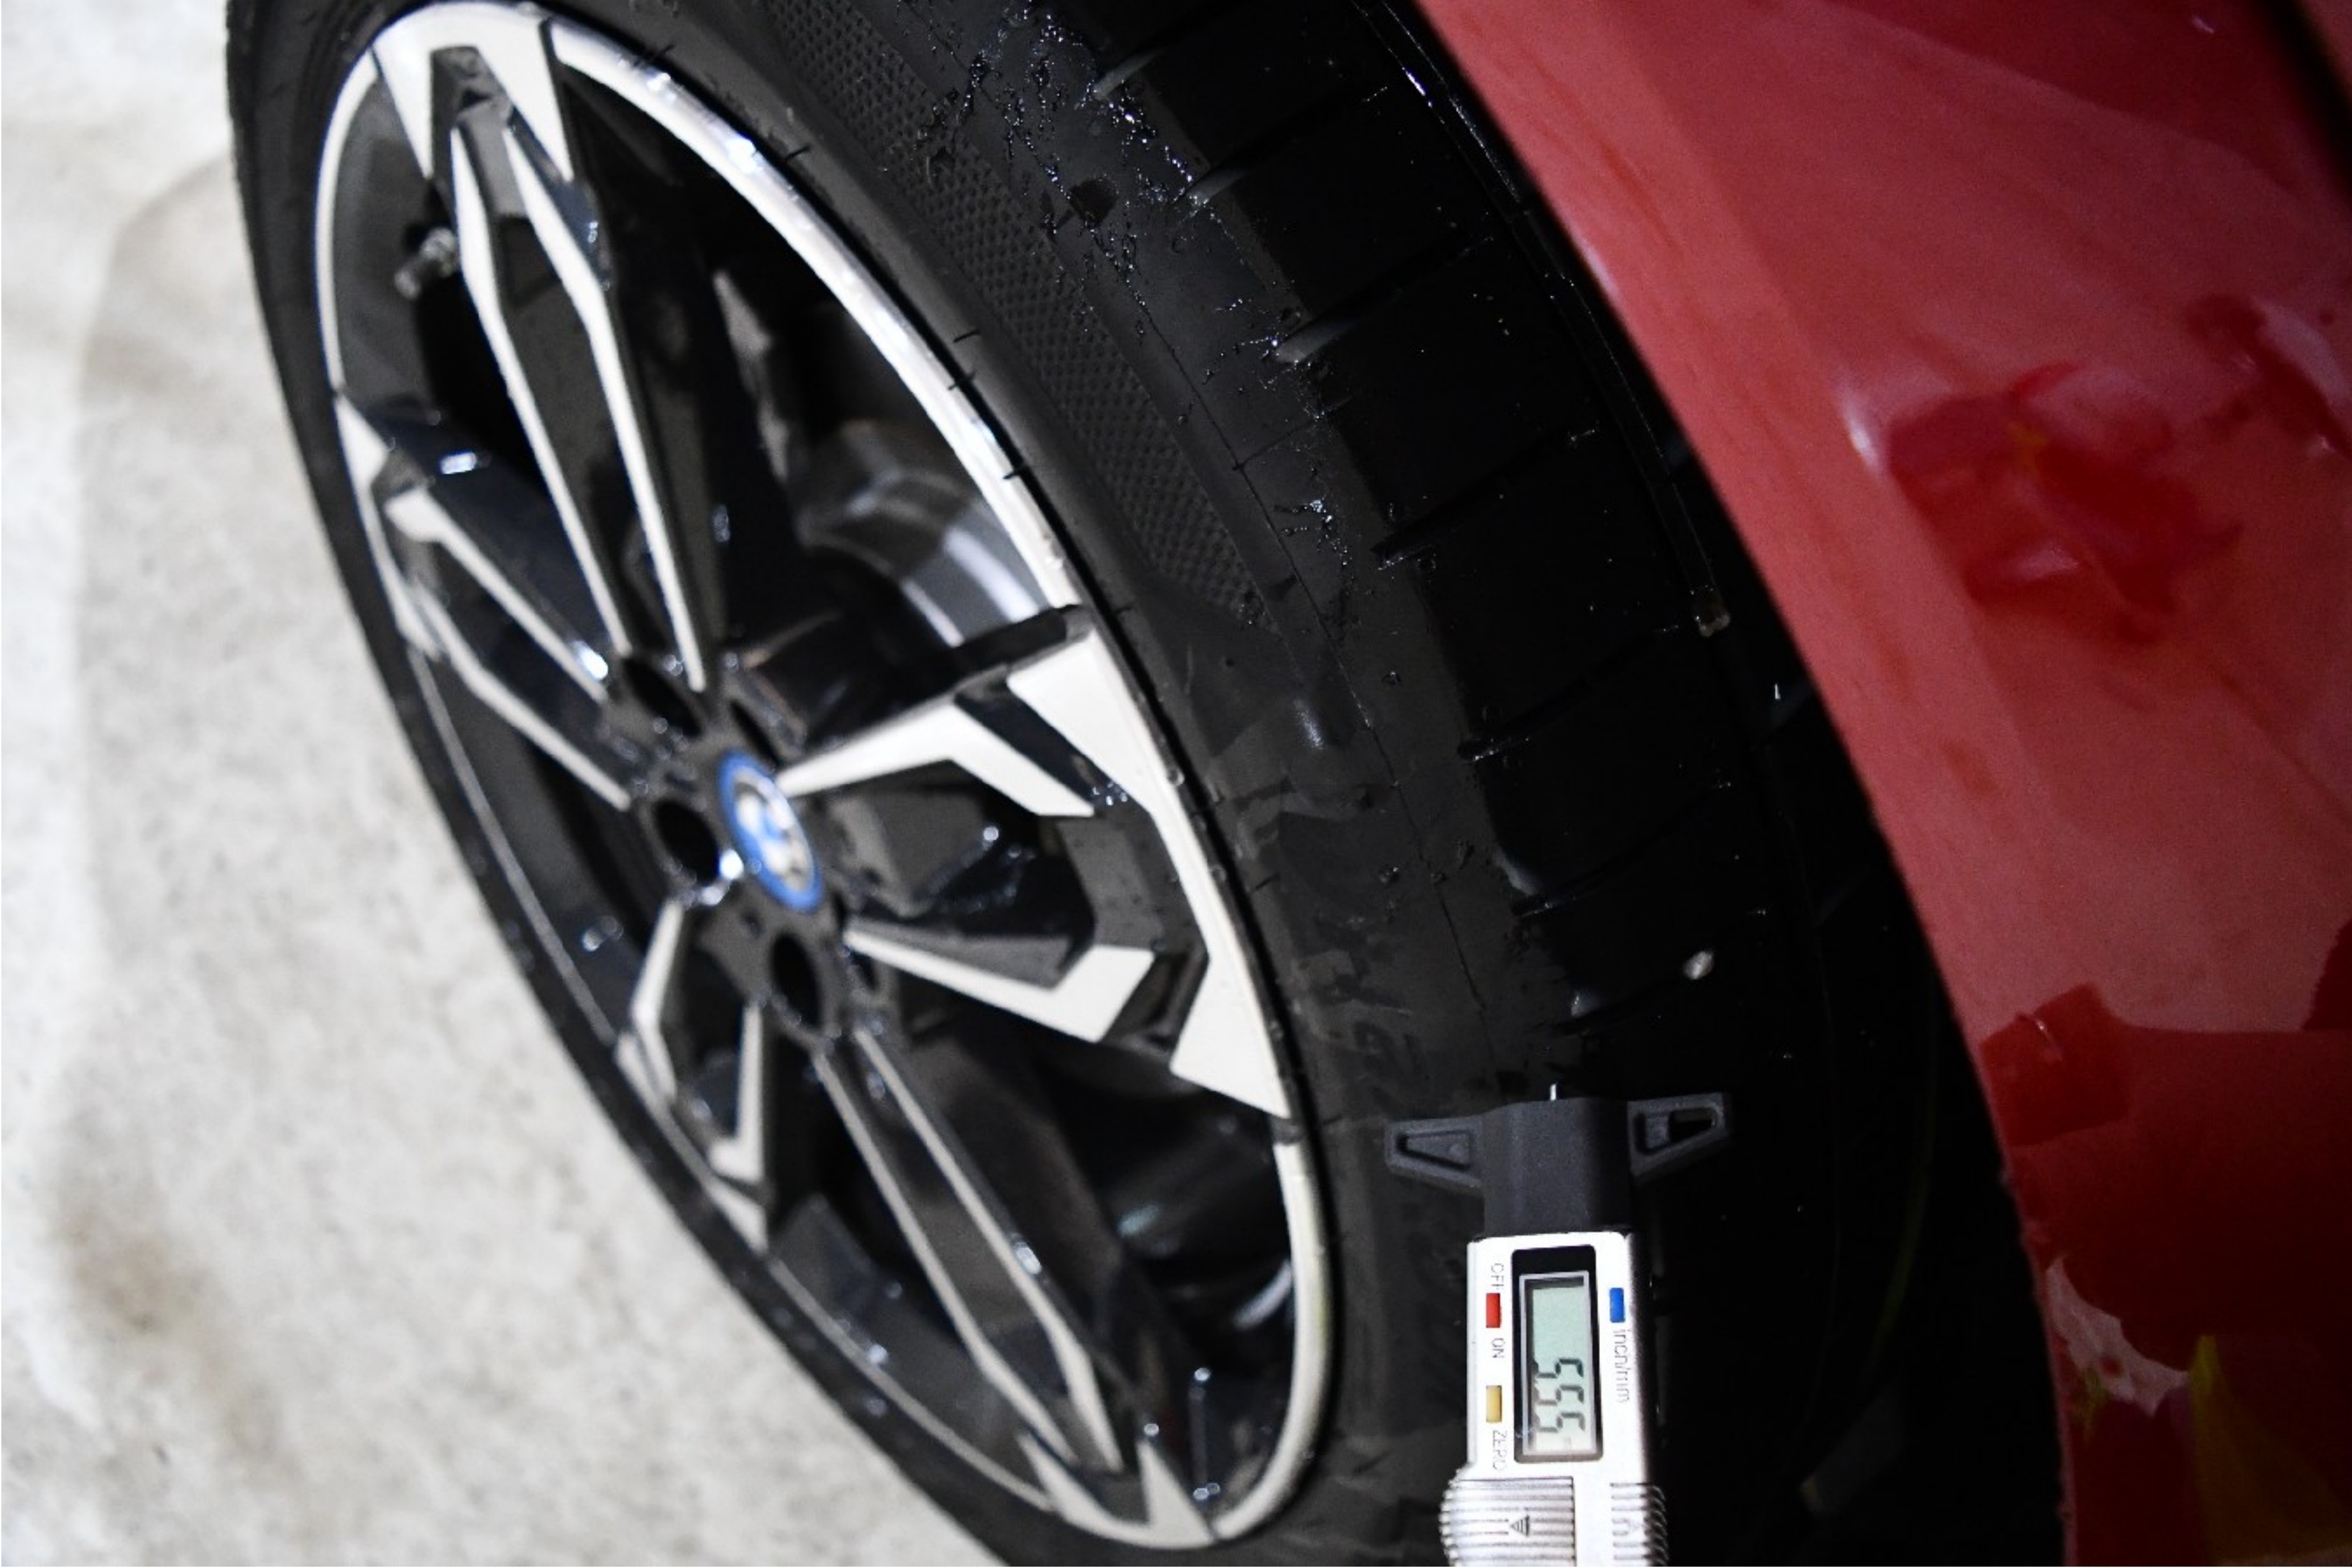
5.55
