Gebrauchtfahrzeugbewertung

Auftr.-Nr: nicht vorhanden  
Kennzeichen: SÖM-FG 843

| Fahrzeugdaten | Hersteller<br>BMW | | Typ<br>4 Coupe 420 d xDrive M Sport | | Modell<br>420 d Mild-Hybrid EU6d, xDrive M S.. | | |

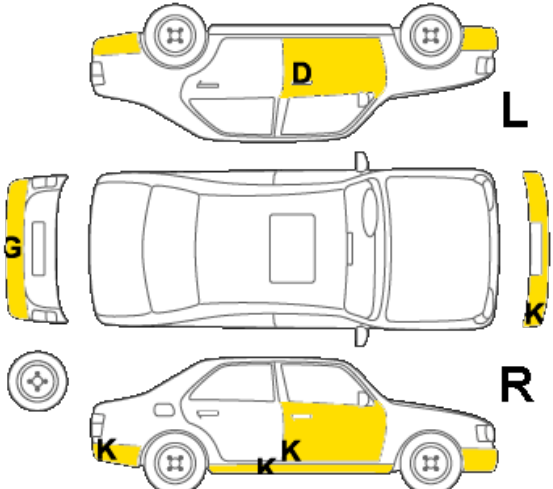
Optischer Zustand

Einstieg vorn rechts Smart Rep.  
Felge (Sommer-Radsatz) - Vorderachse links - Erneuern  
Felge (Sommer-Radsatz) - Vorderachse rechts - Erneuern  
Gitter Lufteinlass v. mitte  
Haltering Außenspiegel rechts  
Schwellerverkleidung rechts - SmartRepair  
Stoßfänger hinten - Erneuern  
Stoßfänger hinten - SmartRepair (1)  
Stoßfänger vorne - Erneuern  
Tür vorne links - SmartRepair (2)  
Tür vorne rechts - Ausbessern  
Zierblende Gitter v. rechts

**Zusätzliche Bemerkung zum optischen Zustand:**  
-Das Fahrzeug weist dem Alter und der Laufleistung entsprechende Gebrauchsspuren auf.  
Gebrauchsspuren: kleinere Steinschläge, Dellen, Kratzer am und im Fahrzeug  
zu (1): polieren; zu (2): Kratzer;
