**W1N2476131W161362**

## Angaben zum Fahrzeug

## Zustandsbericht

Besichtigungsdatum: 23.06.2026  
**Protokollnummer: 46083241**  
Anlieferungsdatum: 23.06.2026

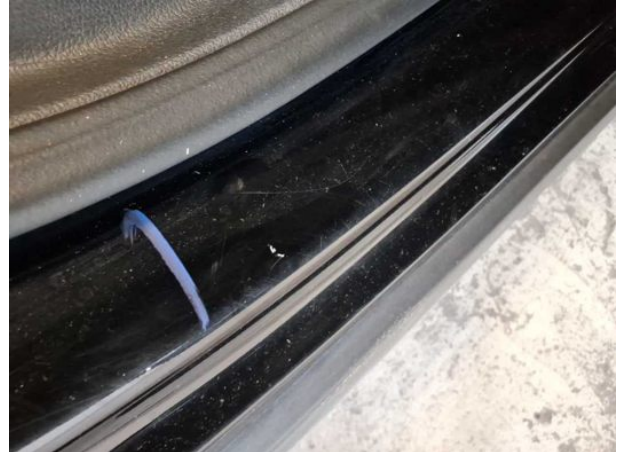
**Beschädigung #1:** Seitenwand rechts: Einstieg - Kratzer - auslegen / polieren

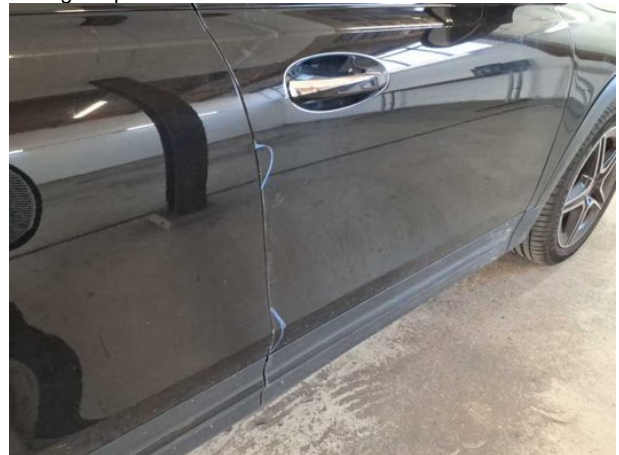
**Beschädigung #1:** Seitenwand rechts: Einstieg - Kratzer - auslegen / polieren

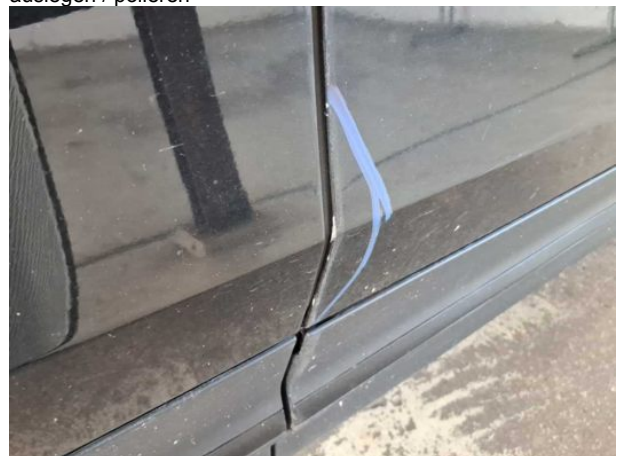
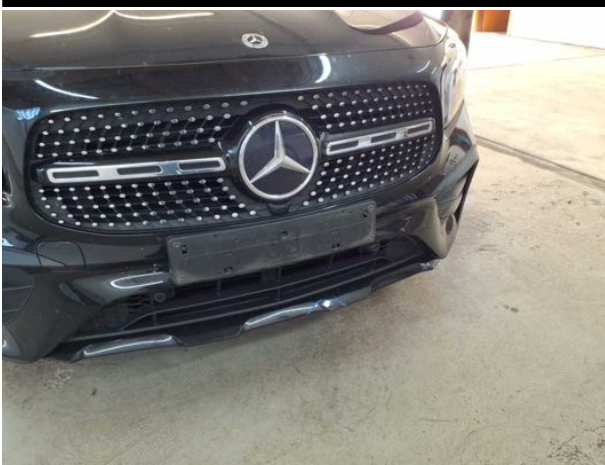
**Beschädigung #2:** Tür vorn rechts: Türkante - Kratzer - auslegen / polieren

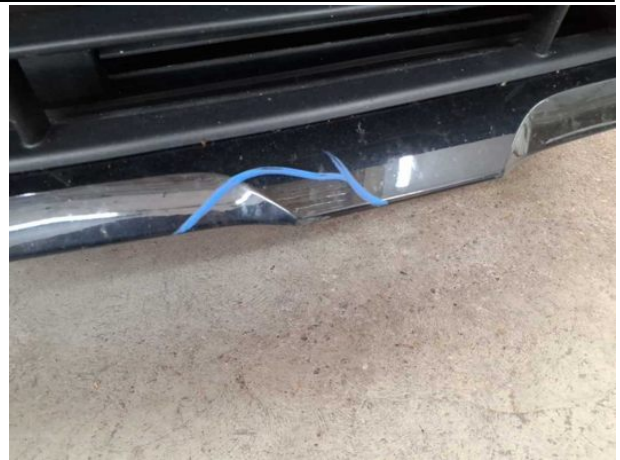
**Beschädigung #3:** Verkleidungen/Abdeckungen: Zierleiste / Dekorleiste (Stoßfänger) - Kratzer - auslegen / polieren

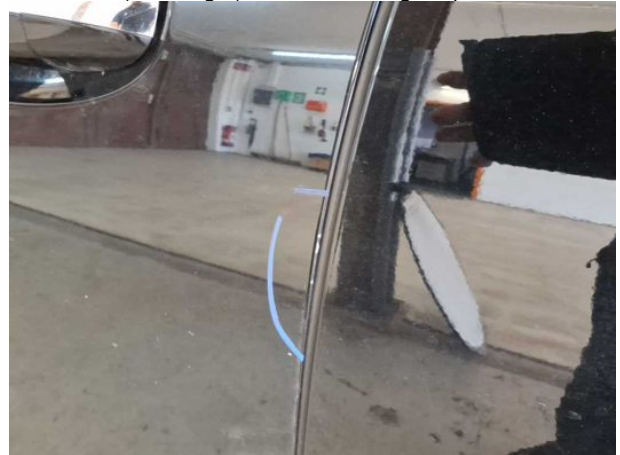
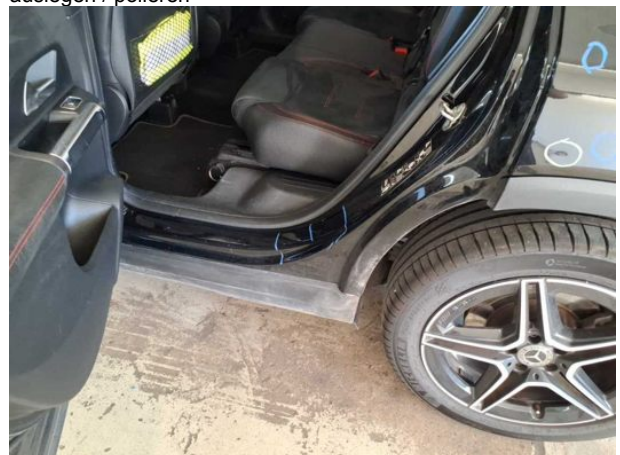
**Beschädigung #4:** Tür vorn links: Türkante - Kratzer - auslegen / polieren

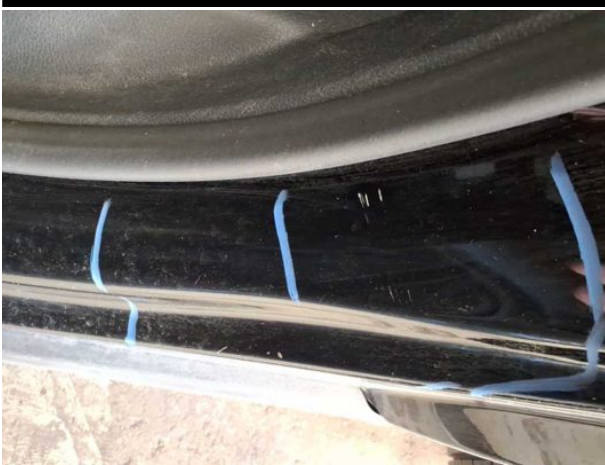
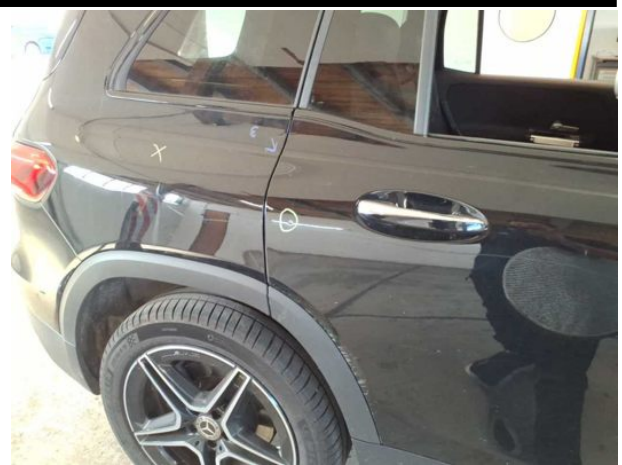
**Beschädigung #5:** Seitenwand links: Einstieg - Kratzer - auslegen / polieren

**Beschädigung #5:** Seitenwand links: Einstieg - Kratzer - auslege...  
polieren

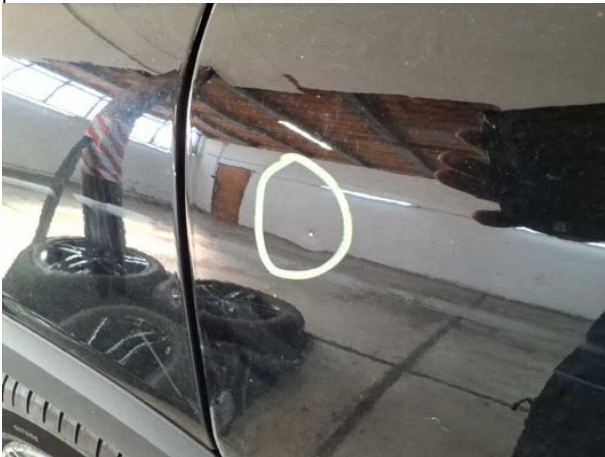
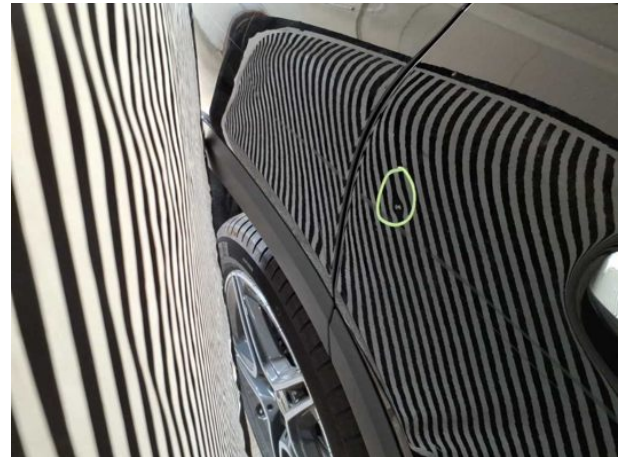
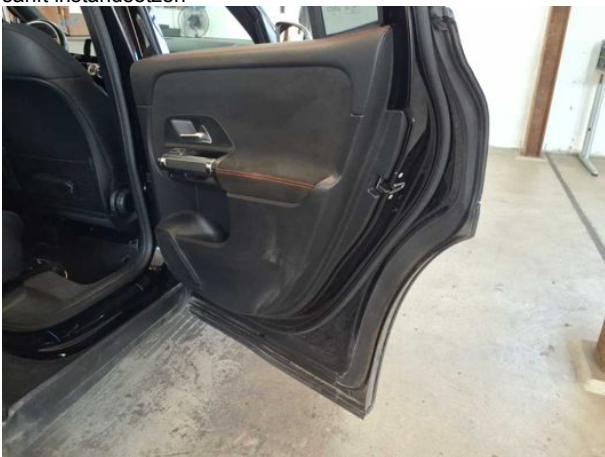
**Beschädigung #7:** Tür hinten rechts: Tür - Delle / Lackschad...  
- sanft instandsetzen

**Beschädigung #7:** Tür hinten rechts: Tür - Delle / Lackschaden -  
sanft instandsetzen

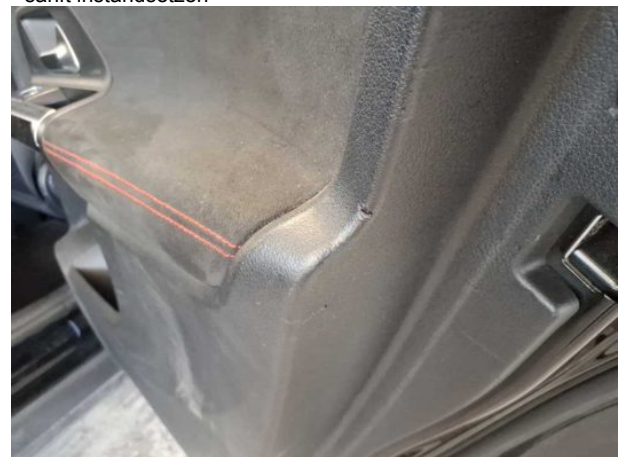
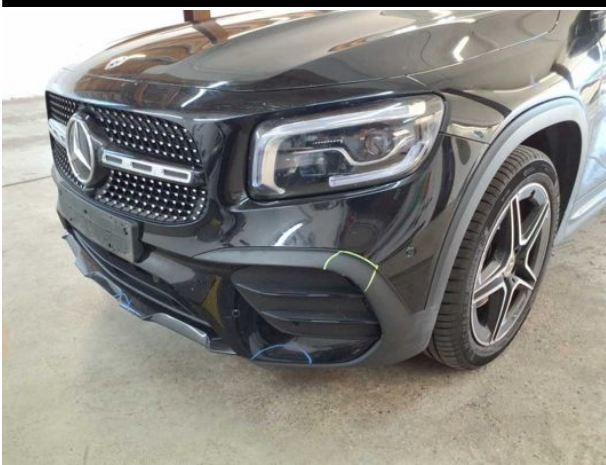
**Beschädigung #8:** Verkleidungen/Abdeckungen: Türverkleidung  
hinten rechts - Kratzer - Smart Repair

**Beschädigung #8:** Verkleidungen/Abdeckungen:  
Türverkleidung hinten rechts - Kratzer - Smart Repair

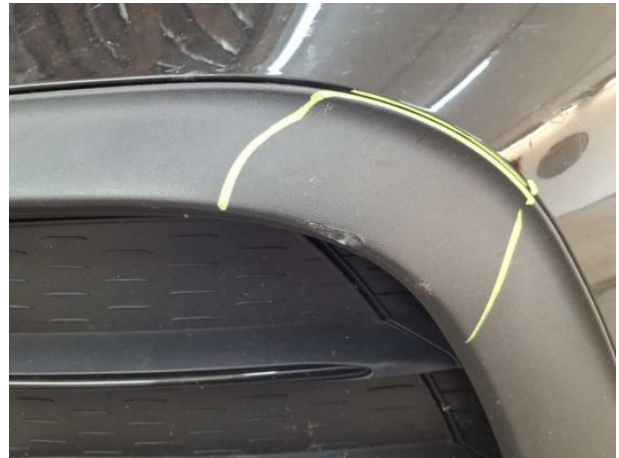
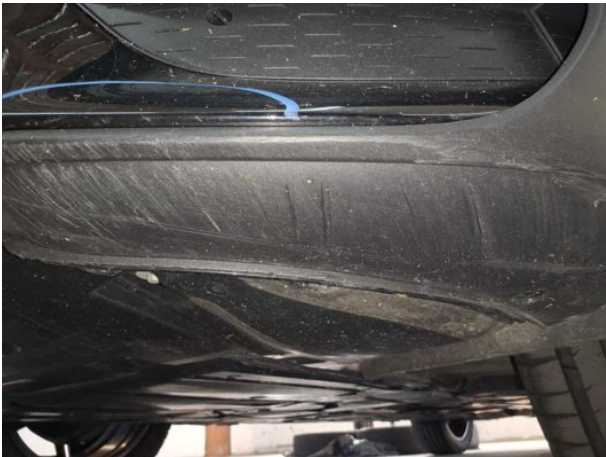
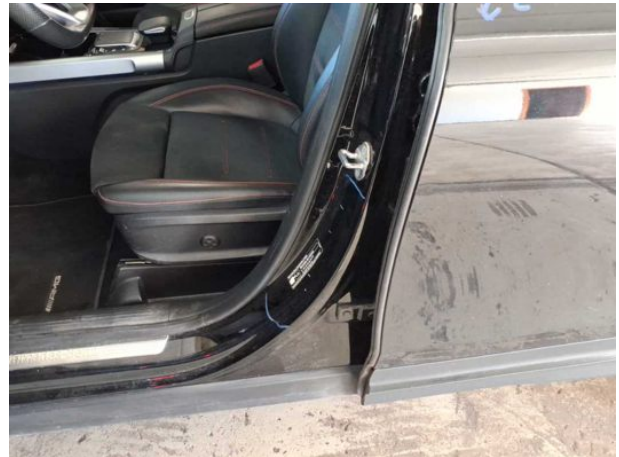
**Beschädigung #9:** Stossfänger vorn: Spoiler - Kratzer - erneuern

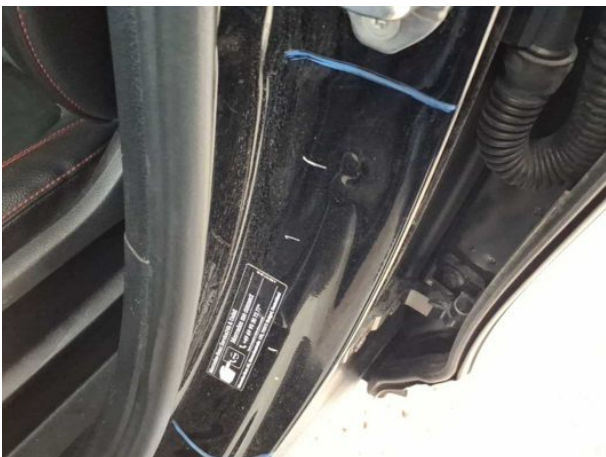
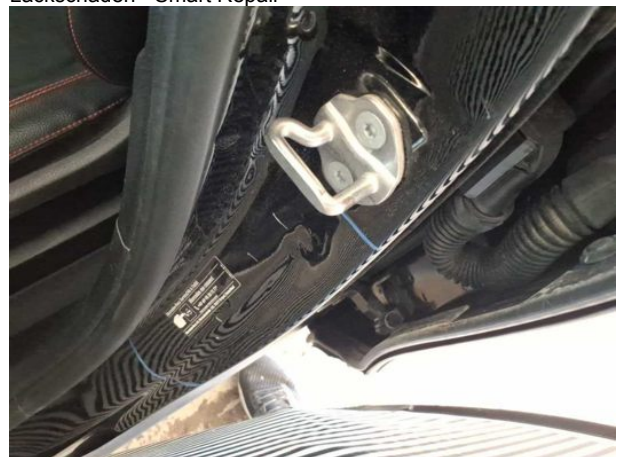
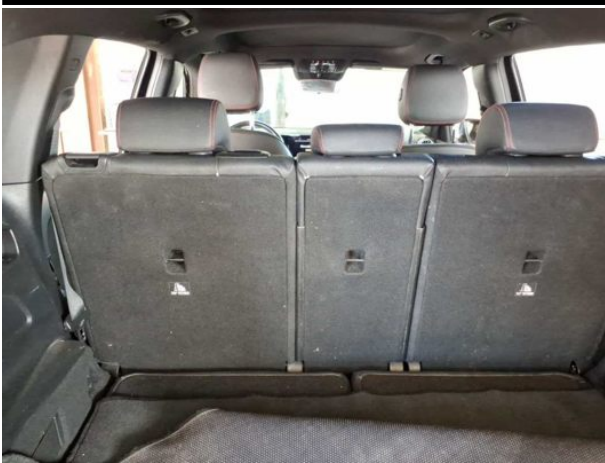
**Beschädigung #10:** Schweller links: Einstieg - Delle / Lackschaden - Smart Repair

**Beschädigung #10:** Schweller links: Einstieg - Delle / Lackschad...  
- Smart Repair

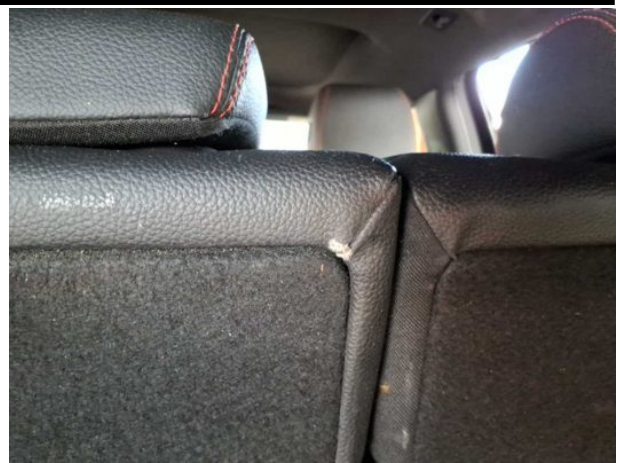
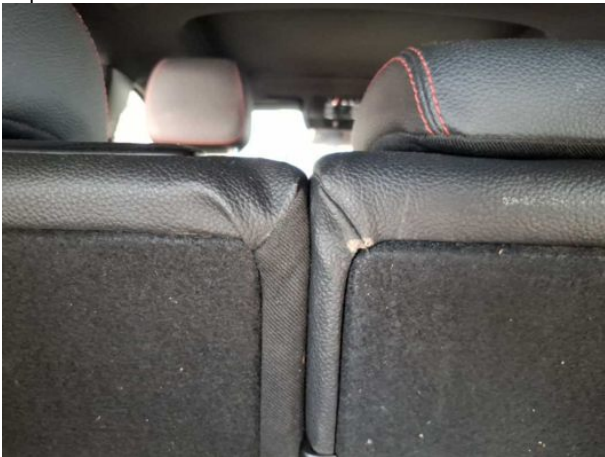
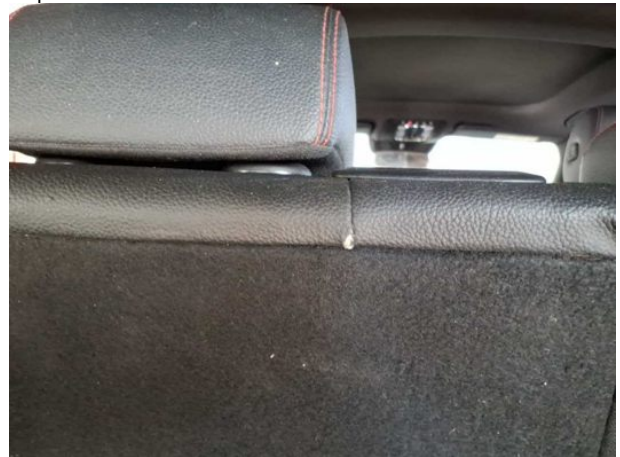
**Beschädigung #11:** Sitz hinten: Sitzbezug - beschädigt - Smart Repair

**Beschädigung #11:** Sitz hinten: Sitzbezug - beschädigt - Sm... Repair

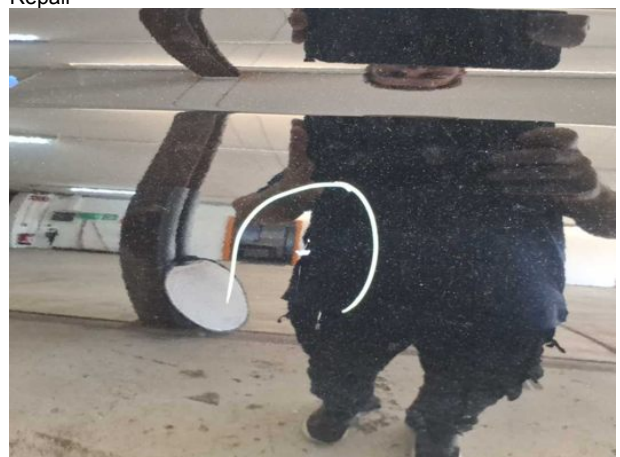
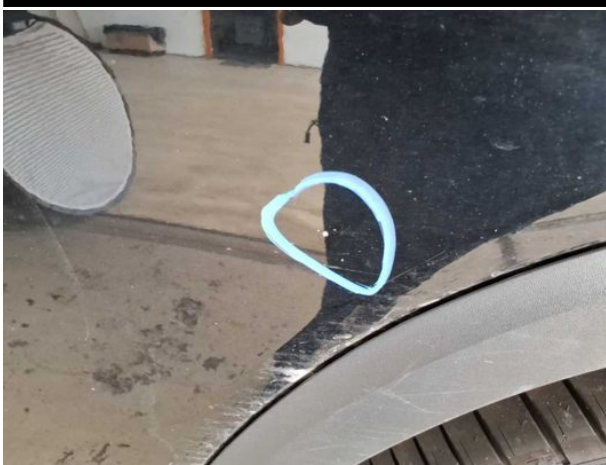
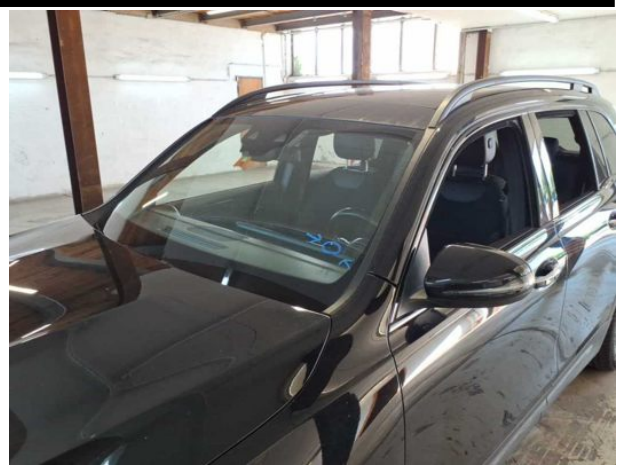
**Beschädigung #12:** Tür hinten links: Tür - Kratzer - instandsetzen und lackieren

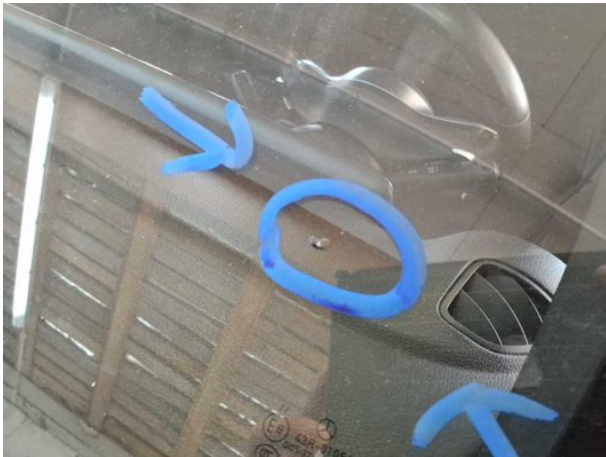
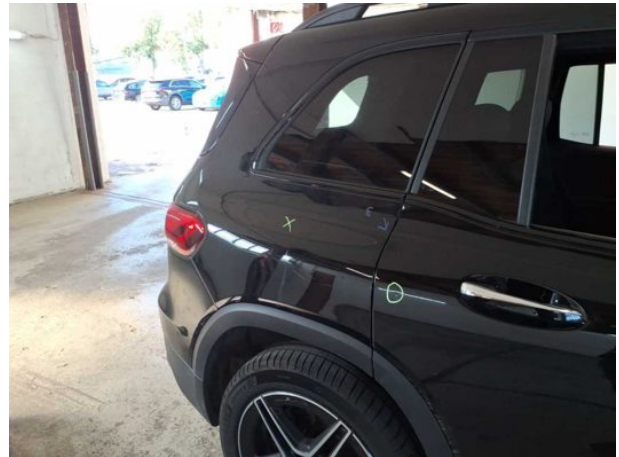
**Beschädigung #13:** Verglasung: Frontscheibe - Steinschlag - erneuern

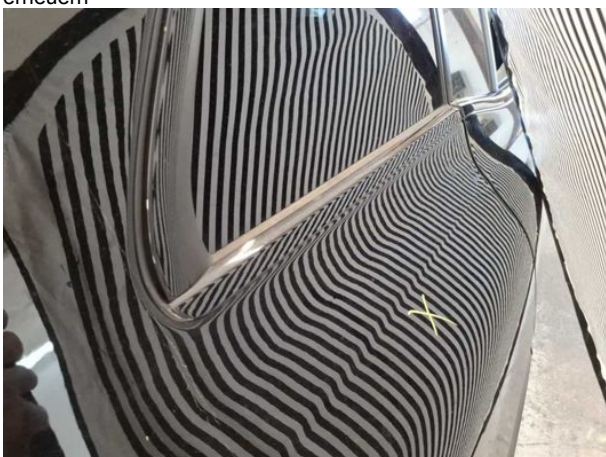
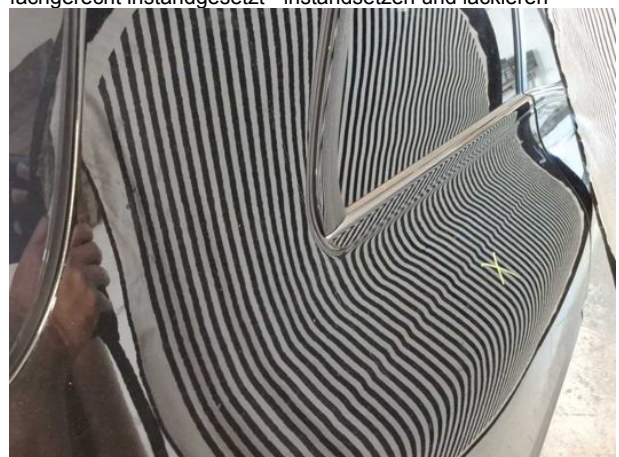
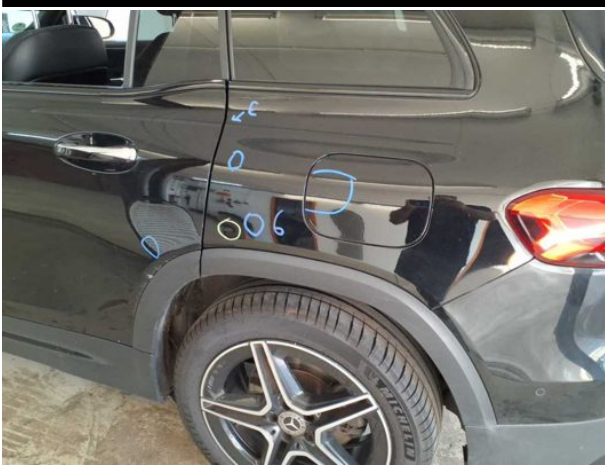
Nr.	Ort
1	Dach, Seitenwand rechts, nicht fachgerecht ausgeführt, Reparaturrechnung nicht vorhanden

**Beschädigung #14:** Seitenwand rechts: Seitenwand - nicht fachgerecht instandgesetzt - instandsetzen und lackieren

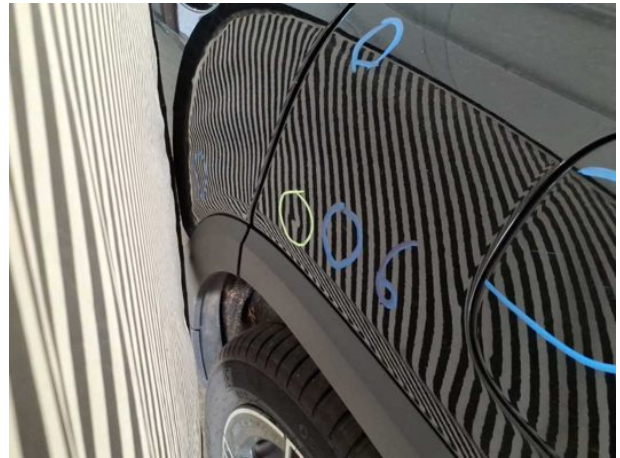
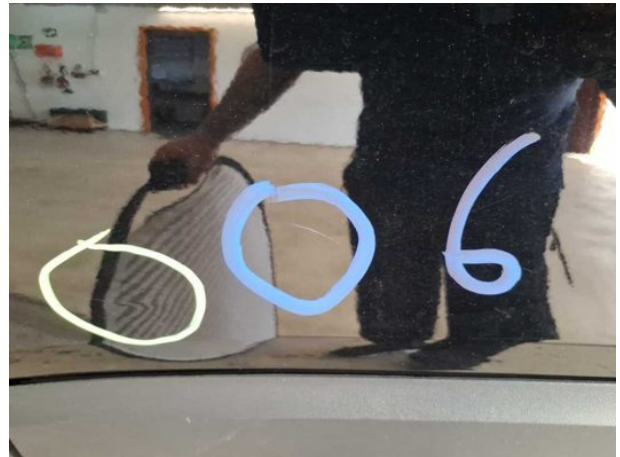
**Beschädigung #15:** Seitenwand links: Seitenwand - Delle / Lackschaden - instandsetzen und lackieren

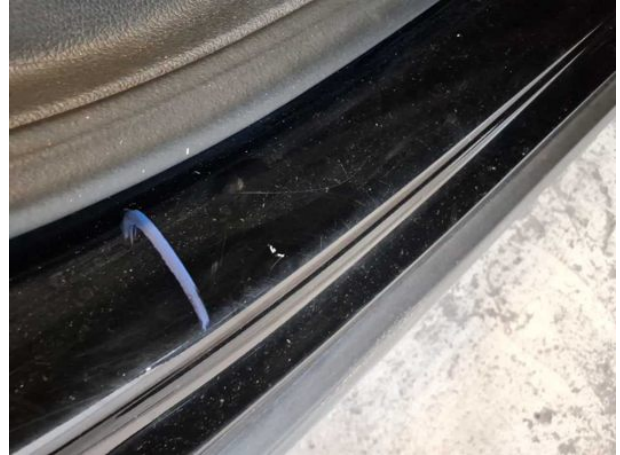
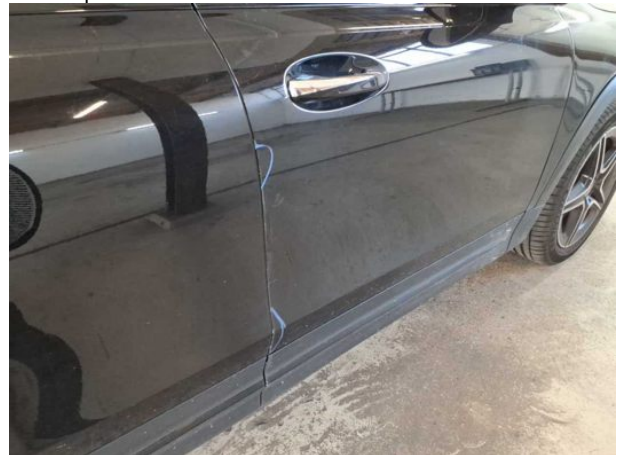
**Damage #1:** Side panel - rear right side: Sill - Scratch(es) - Cover / polish

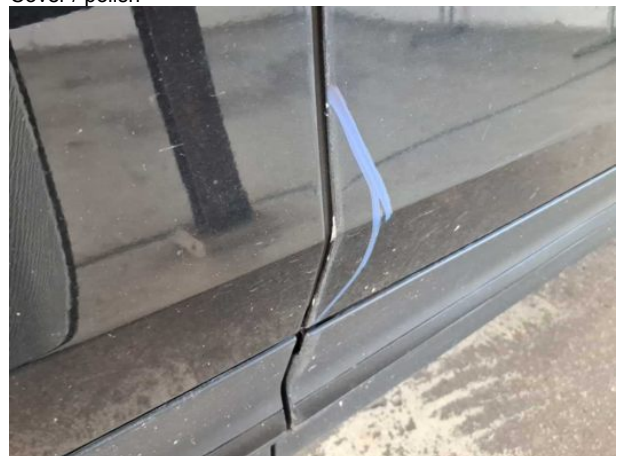
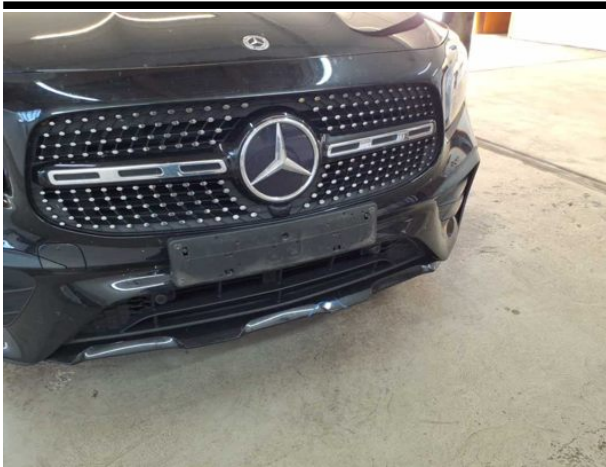
**Damage #2:** Door - front right side: Door edge - Scratch(es) - Cover / polish

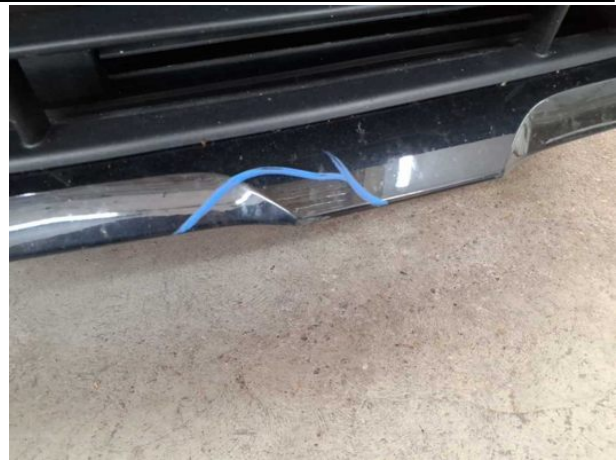
**Damage #3:** Trim / covers: Brightware / decorative strip (Stoßfänger) - Scratch(es) - Cover / polish

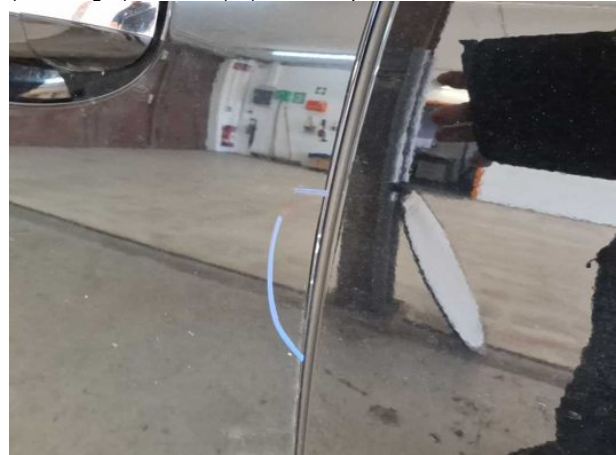
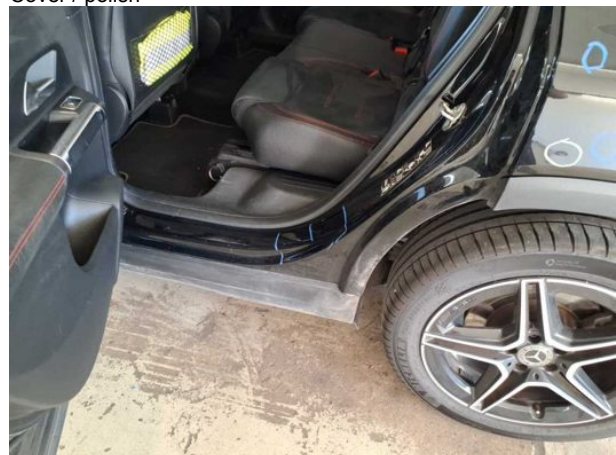
**Damage #4:** Door - front left side: Door edge - Scratch(es) - Cover / polish

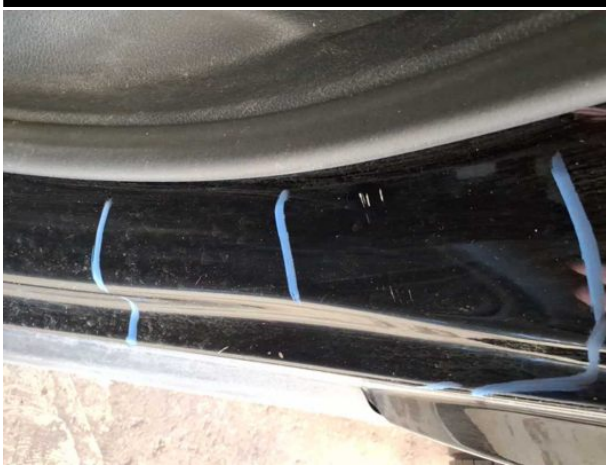
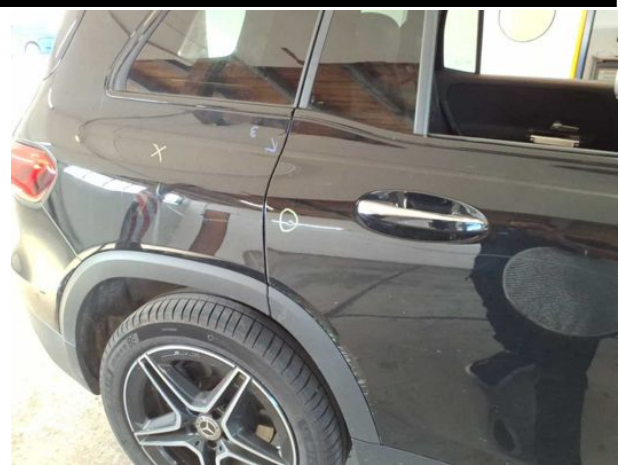
**Damage #5:** Side panel - rear left side: Sill - Scratch(es) - Cover / polish

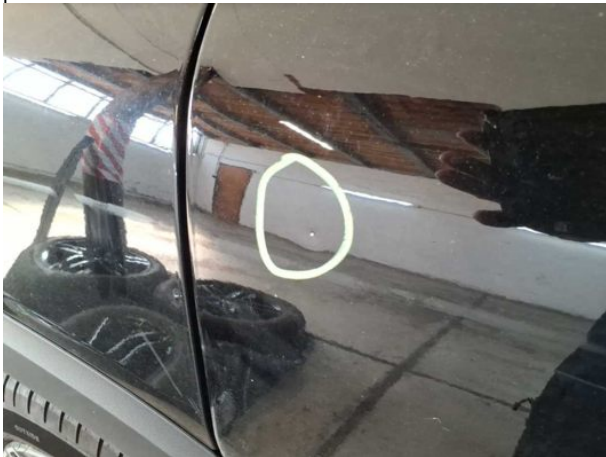
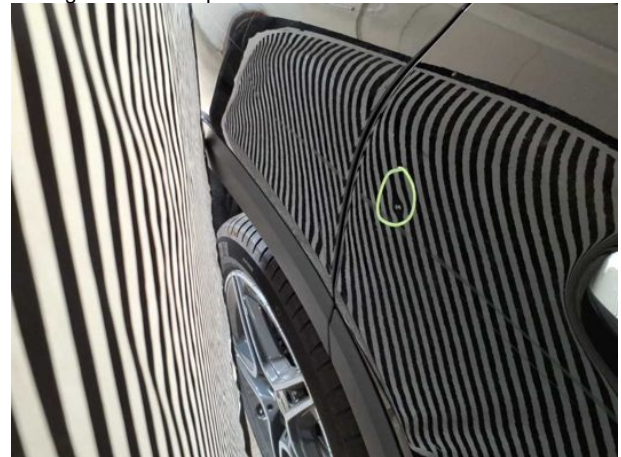
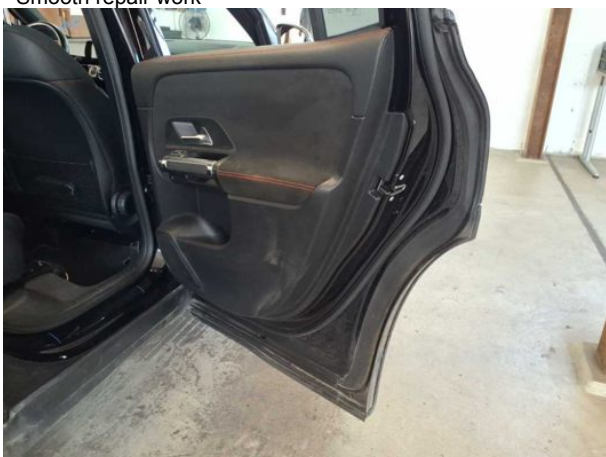
**Damage #7:** Door - rear right side: Door - Dent / paintcoat damage - Smooth repair work

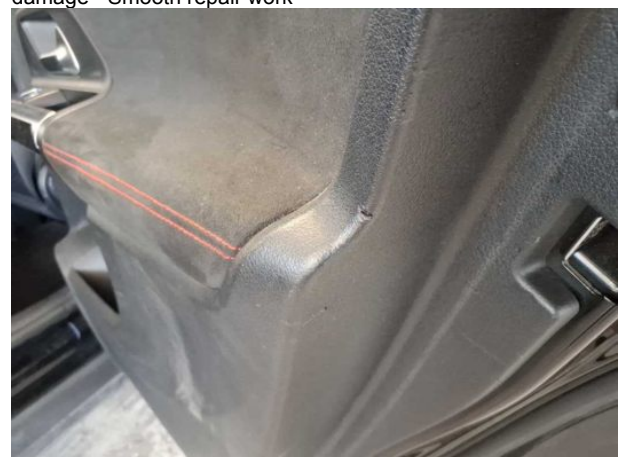
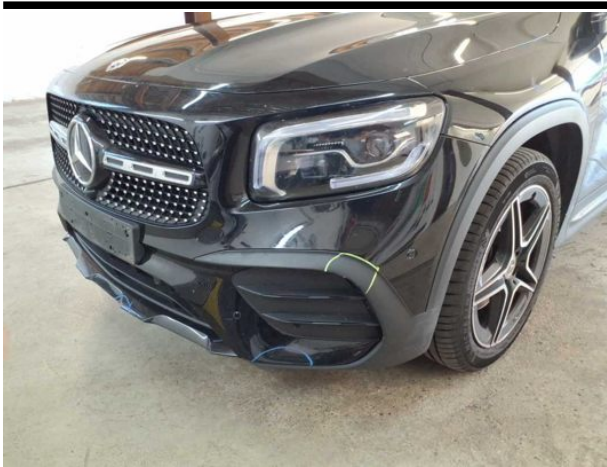
**Damage #8:** Trim / covers: Door trim - rear right side - Scratch(es)... Smart repair

**Damage #8:** Trim / covers: Door trim - rear right side - Scratch(es) - Smart repair

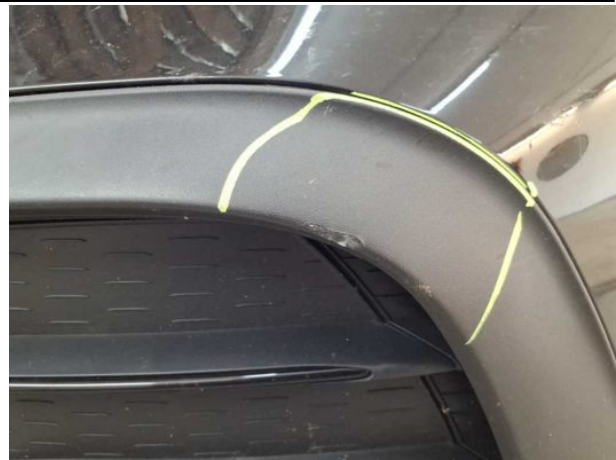
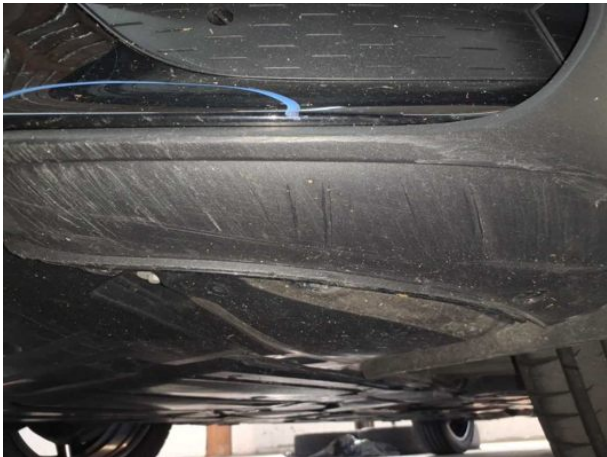
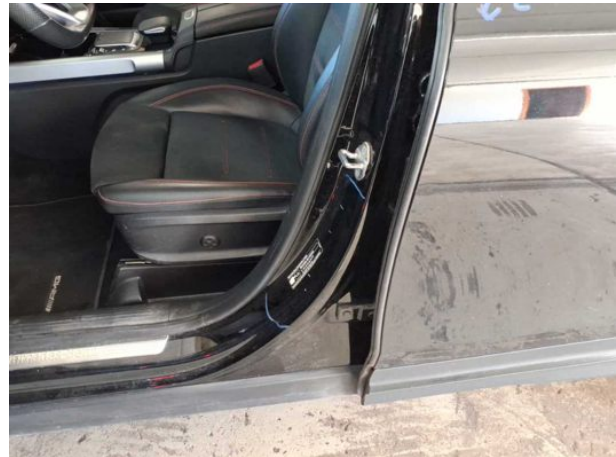
**Damage #9:** Front bumper: Spoiler - Scratch(es) - Replace

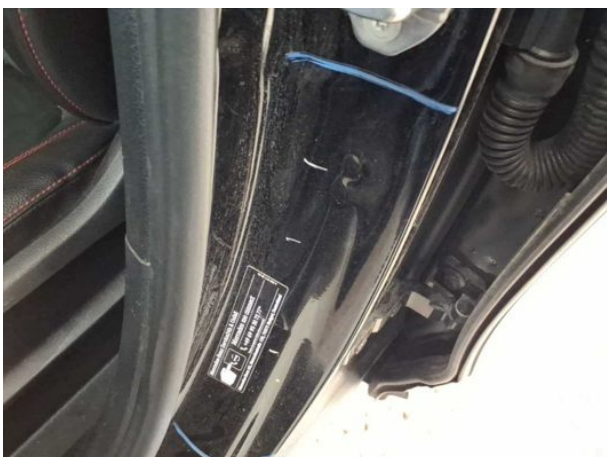
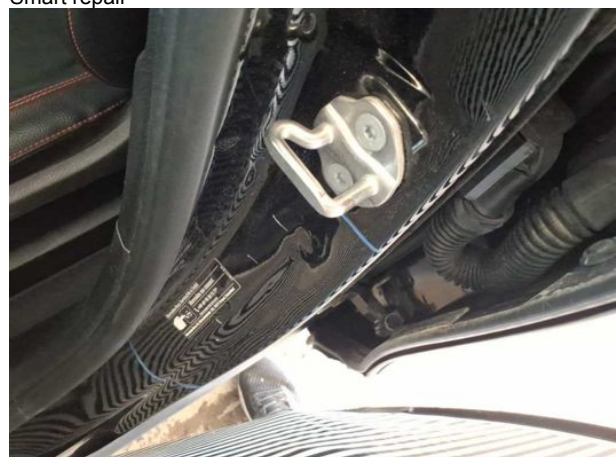
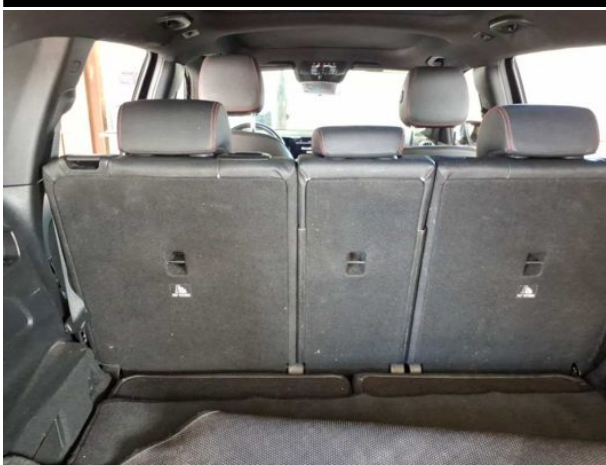
**Damage #10:** Sill - left side: Sill - Dent / paintcoat damage - Smart repair

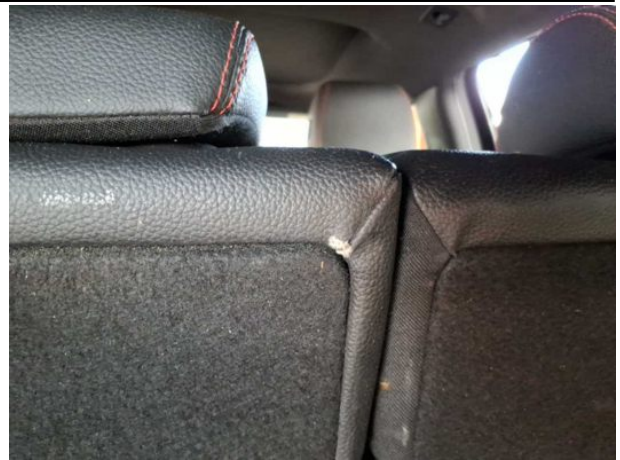
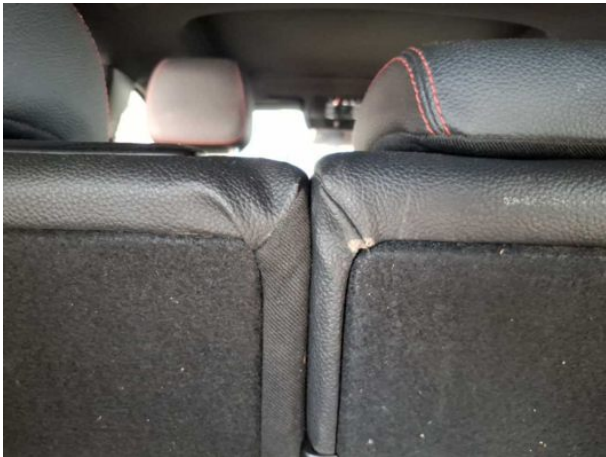
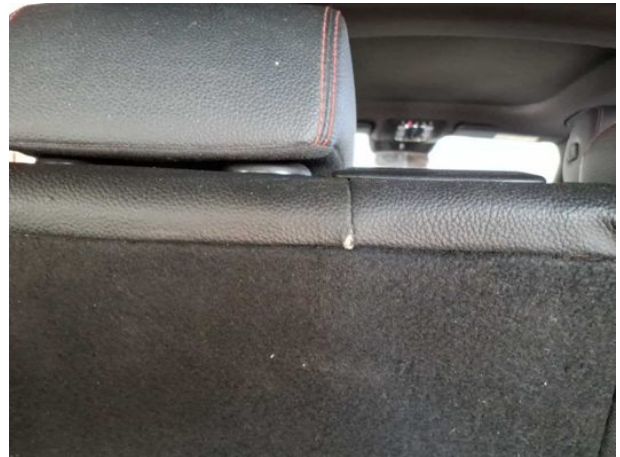
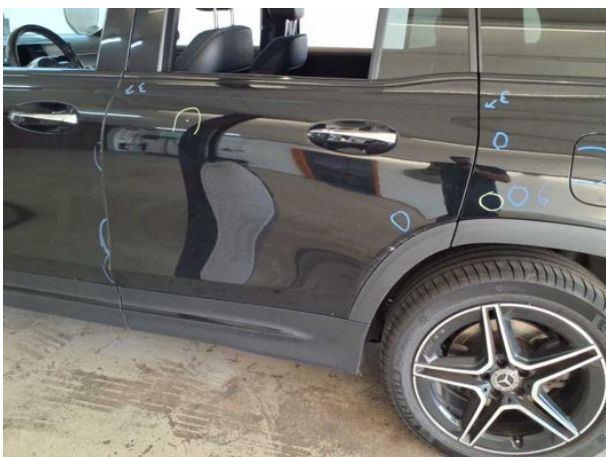
Damage #11: Seat - rear: Upholstery - Damaged - Smart repair

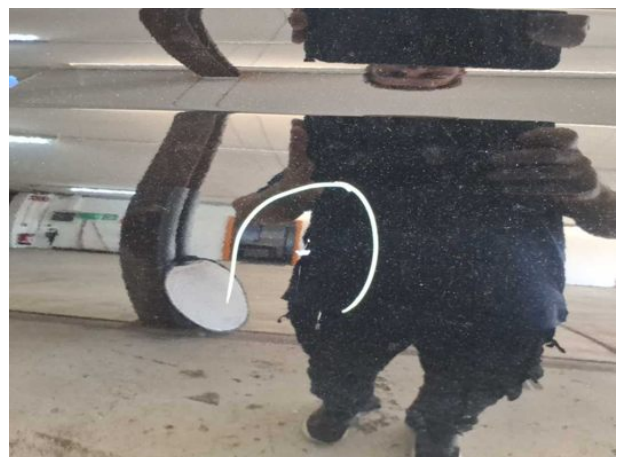
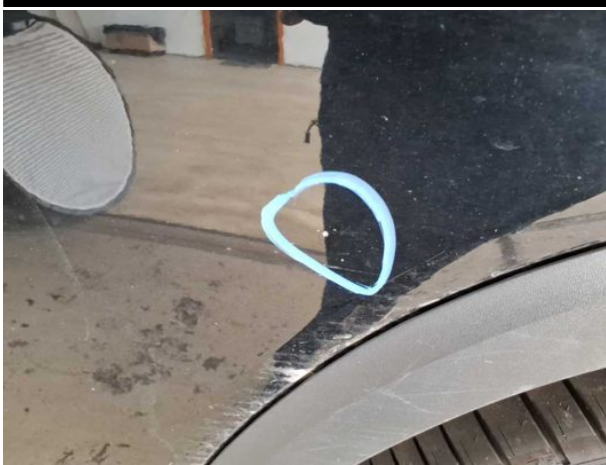
Damage #12: Door - rear left side: Door - Scratch(es) - Repair and paint

**Damage #12:** Door - rear left side: Door - Scratch(es) - Repair and paint

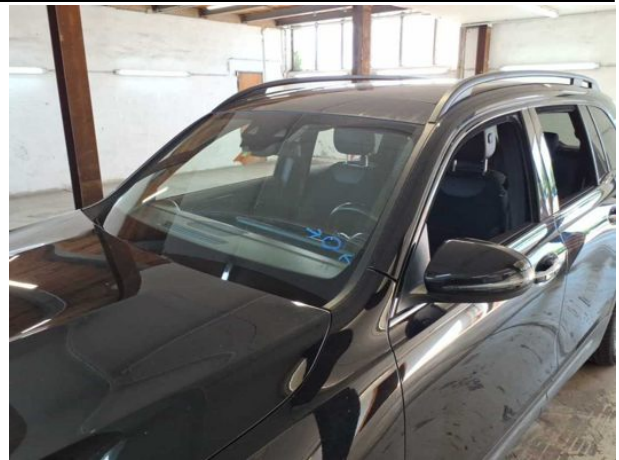
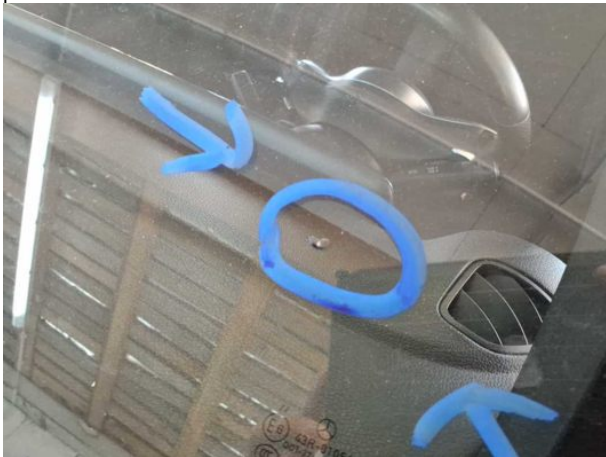
**Damage #13:** Vehicle glazing: Windscreen - Stone chips - Replace

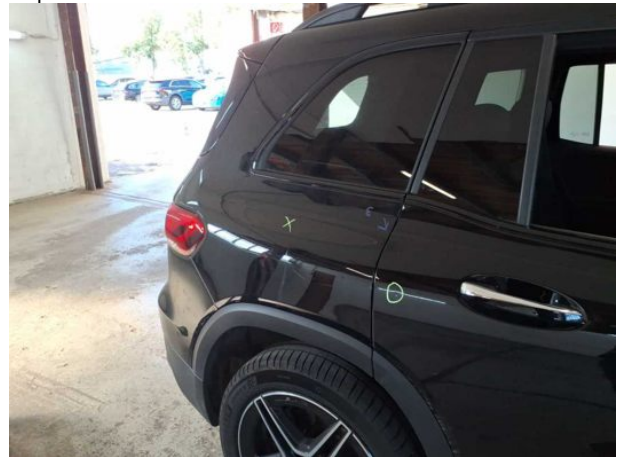
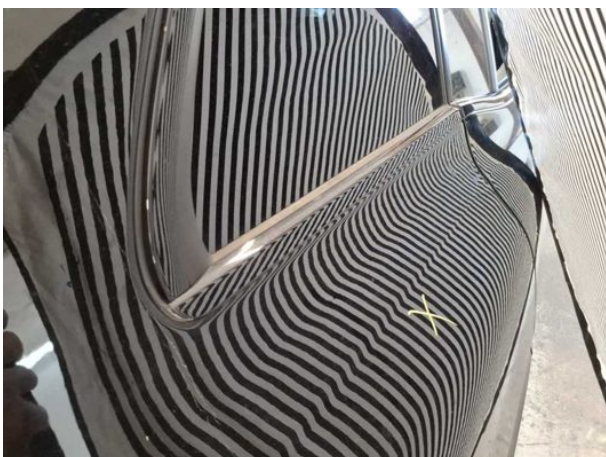
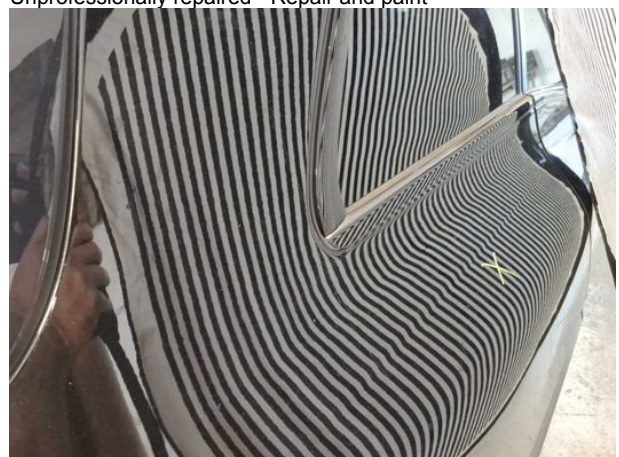
No.	Location
1	Roof, Side panel - rear right side, Unprofessionally carried out, Invoice of repair done Non-existent

**Damage #14:** Side panel - rear right side: Side panel - Unprofessionally repaired - Repair and paint

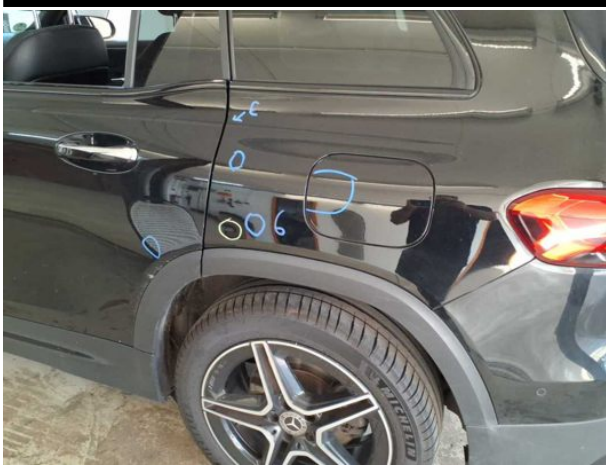
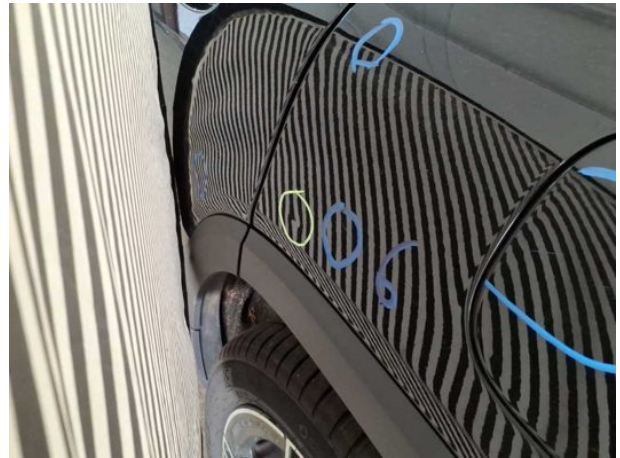
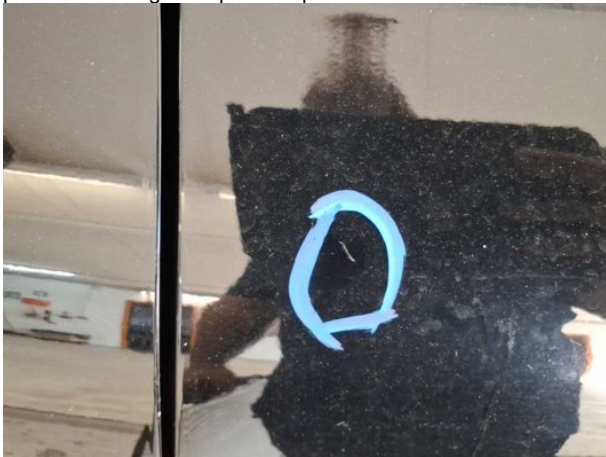
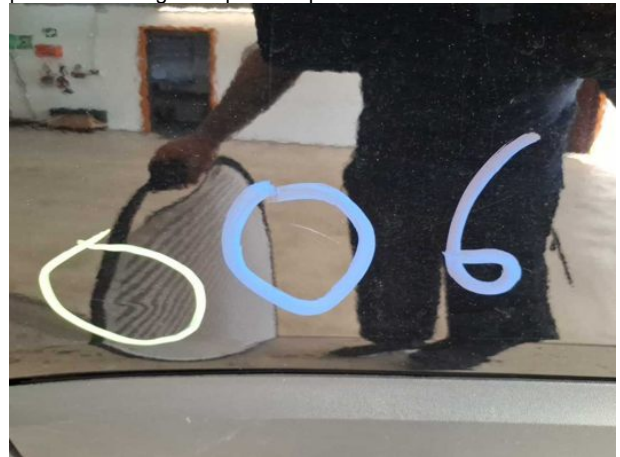
**Damage #15:** Side panel - rear left side: Side panel - Dent / paintcoat damage - Repair and paint
