# Zustandsbericht

Protokollnummer: 44026465  
Auftrags-Nr / Referenz: MW2839753  
Besichtigungsdatum: 19.02.2026  
Sachverständiger: Tim Maltet  
Besichtigung durch: Sven Plath

| Hersteller / Modell | Nissan ARIYA | | |
| Kennzeichen | RÜD-Y761E | Fahrgestellnummer | JN1TBAFE0U0404660 |

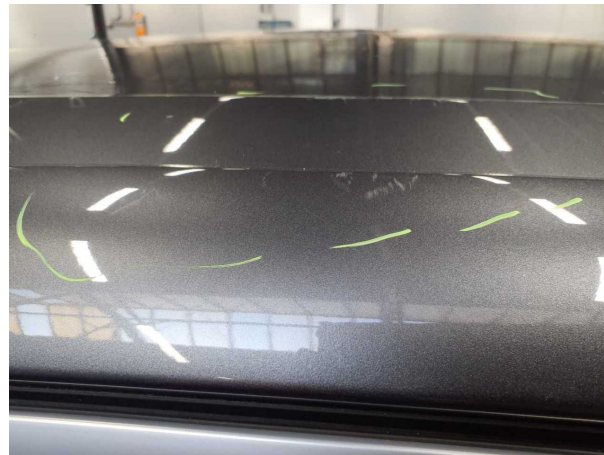
| Nr. | Bauteilgruppe | Beschreibung | Kosten (netto) | Minderwert |
|---|---|---|---|---|
| 1 | Fahrzeugdach | Dachholm rechts - verkratzt / verschürft - Smart Repair | 120,00 € | 120,00 € |

**Beschädigung #1:** Fahrzeugdach: Dachholm rechts - verkratzt / verschürft - Smart Repair

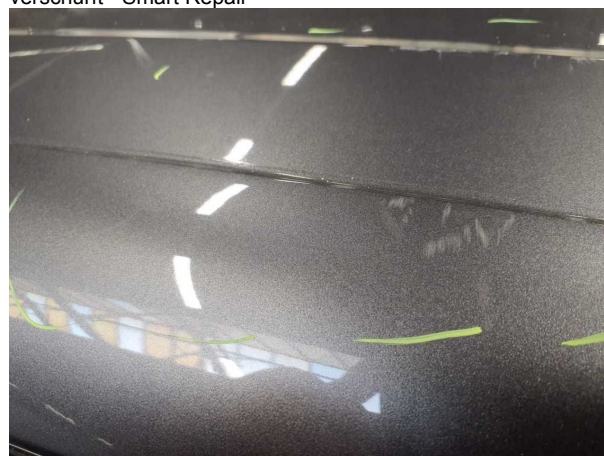
**Beschädigung #1:** Fahrzeugdach: Dachholm rechts - verkratzt / verschürft - Smart Repair

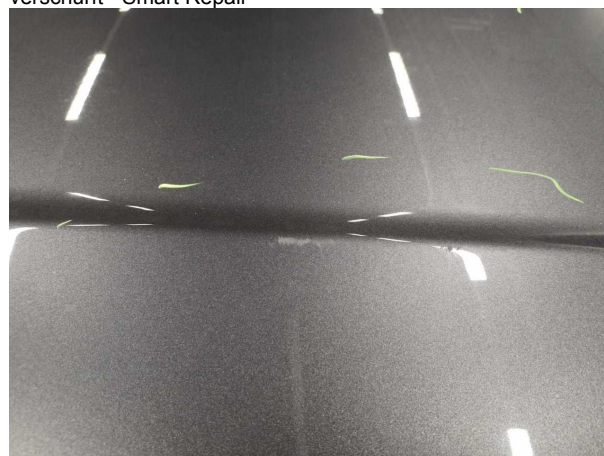
| Nr. | Bauteilgruppe | Beschreibung | Kosten (netto) | Minderwert |
|---|---|---|---|---|
| 2 | Fahrzeugdach | Dach - verkratzt / verschürft - lackieren | 230,00 € | 180,00 € |

**Beschädigung #2:** Fahrzeugdach: Dach - verkratzt / verschürft - lackieren

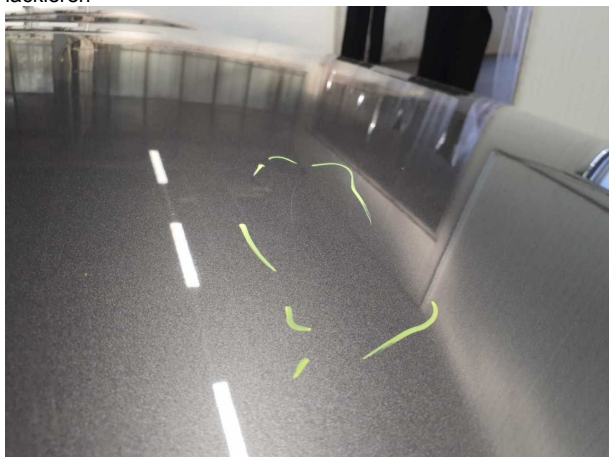
**Beschädigung #2:** Fahrzeugdach: Dach - verkratzt / verschürft - lackieren

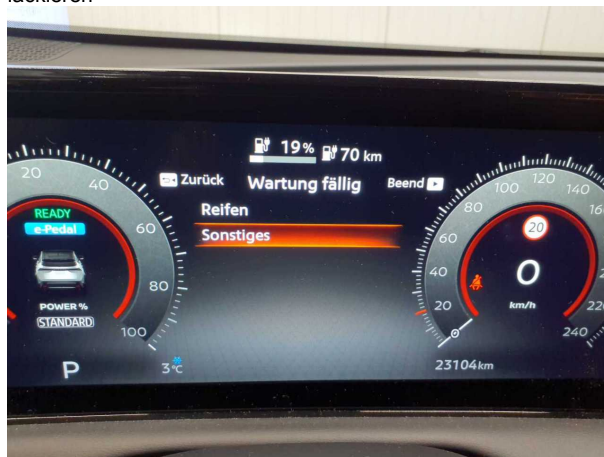
| Wartungsheft / Nachweis | vorhanden / unvollständig | Restlauf bis Service | 0 km |

| Nr. | Bauteilgruppe | Beschreibung | Kosten (netto) | Minderwert |
|---|---|---|---|---|
| 3 | Sonstiges | Inspektion/Wartung - fällig - durchführen | 250,00 € | 250,00 € |

**Beschädigung #3:** Sonstiges: Inspektion/Wartung - fällig - durchführen

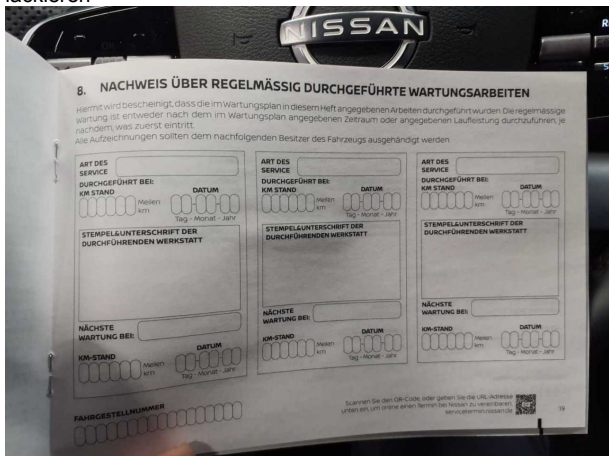
**Beschädigung #3:** Sonstiges: Inspektion/Wartung - fällig - durchführen
