**Fahrzeug:** RENAULT Trafic Komfort L1H1 2,8t Blue dCi 130 Kastenwagen 4-türig 1997 ccm 131 PS / 96 KW Diesel 6-Gang Manuell

| Amtliches Kennzeichen: | M -C 3704 | Fahrgestell-Nummer: | VF1FL000969097624 |

## Zustandsbericht

| Besichtigungsdatum | 21.07.2026 |

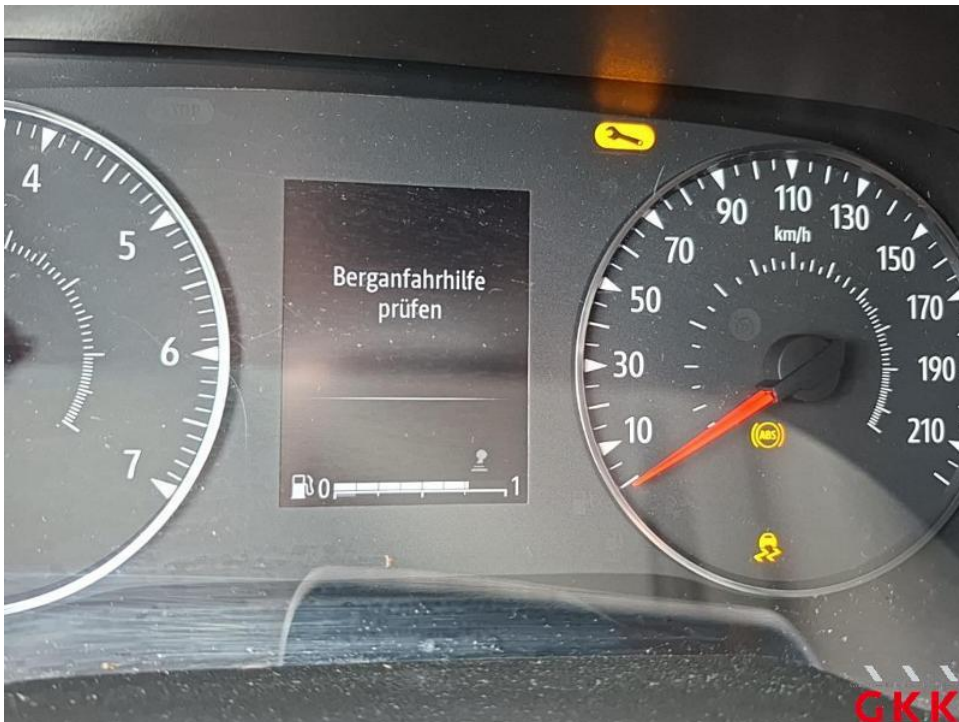
| Anmerkungen |
|---|
| <p>Unfallschaden: Hagelschaden</p> <p>Eine Unterbodenkontrolle wurde nicht durchgeführt.<br/>1 Hauptschlüssel vorhanden.</p> <p>Das ausgewiesene Untersuchungsergebnis ist aufgrund der Prüfposition(en) vorbehaltlich.<br/>Hinsichtlich der aufgeführten Prüfposition (Berganfahrhilfe-Fehlermeldung aktiv) wird die Möglichkeit von Folgekosten bzw. Folgeschäden nicht ausgeschlossen.</p> <p>Das Fahrzeug weist innen und außen alters, nutzungs- und laufleistungsanaloge Gebrauchsspuren auf.</p> <p>Hagelschaden - Kalkulation erstellt.</p> <p>Im Rahmen der Qualitätssicherung wurde festgestellt, dass die Serviceintervalle überzogen wurden. Hinsichtlich der überzogenen Wartungsintervalle wird die Möglichkeit von Folgekosten bzw. Folgeschäden nicht ausgeschlossen.</p> <p>Keine Unterschrift erhalten da kein Nutzer vor Ort gewesen ist.</p> |

Kombiinstrument Fehlerspeicher, aktiv (Bild 12)

Bild 12. Kombiinstrument, Fehlerspeicher, aktiv, auslesen / prüfen

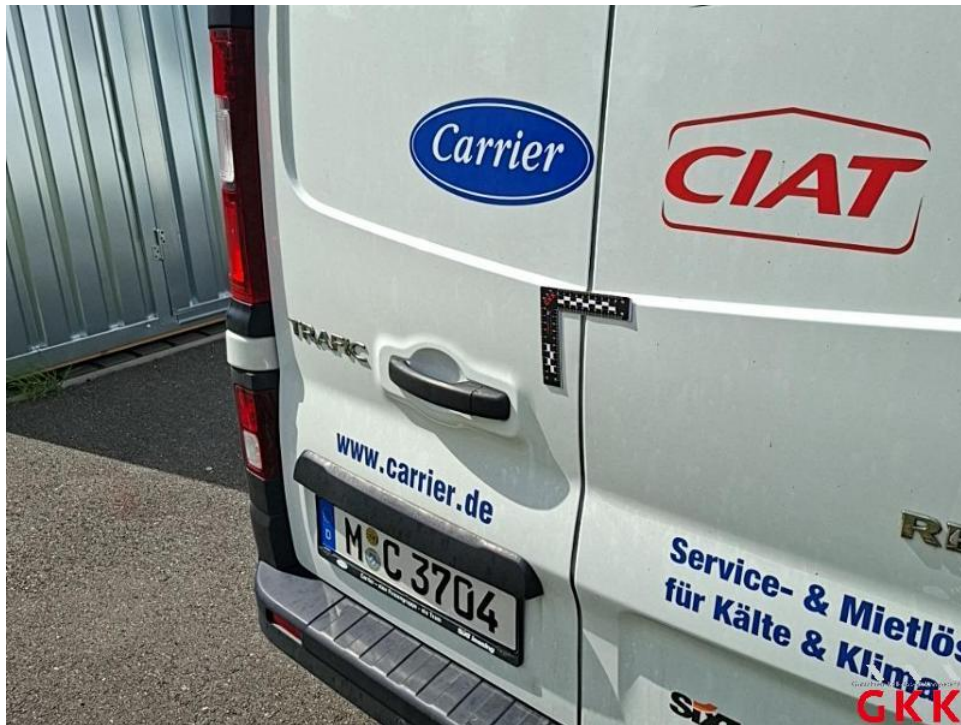
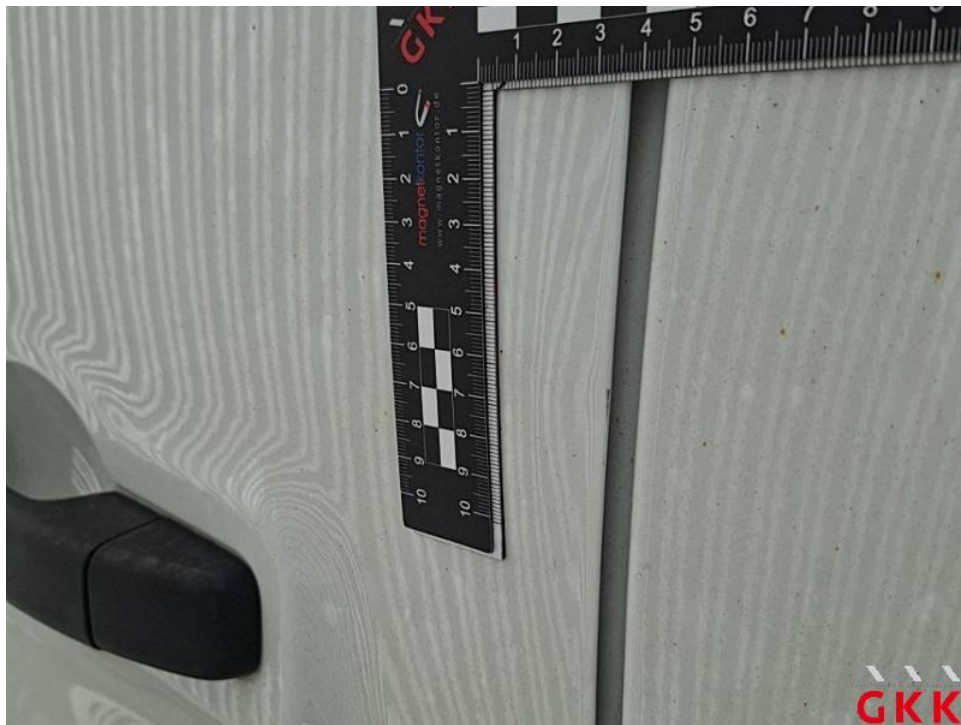
Hecktür links, bis 3 Dellen / Bauteil (Bild 13, Bild 14)

Bild 13. Hecktür links, bis 3 Dellen / Bauteil, Smartrepair

Bild 14. Hecktür links, bis 3 Dellen / Bauteil, Smartrepair

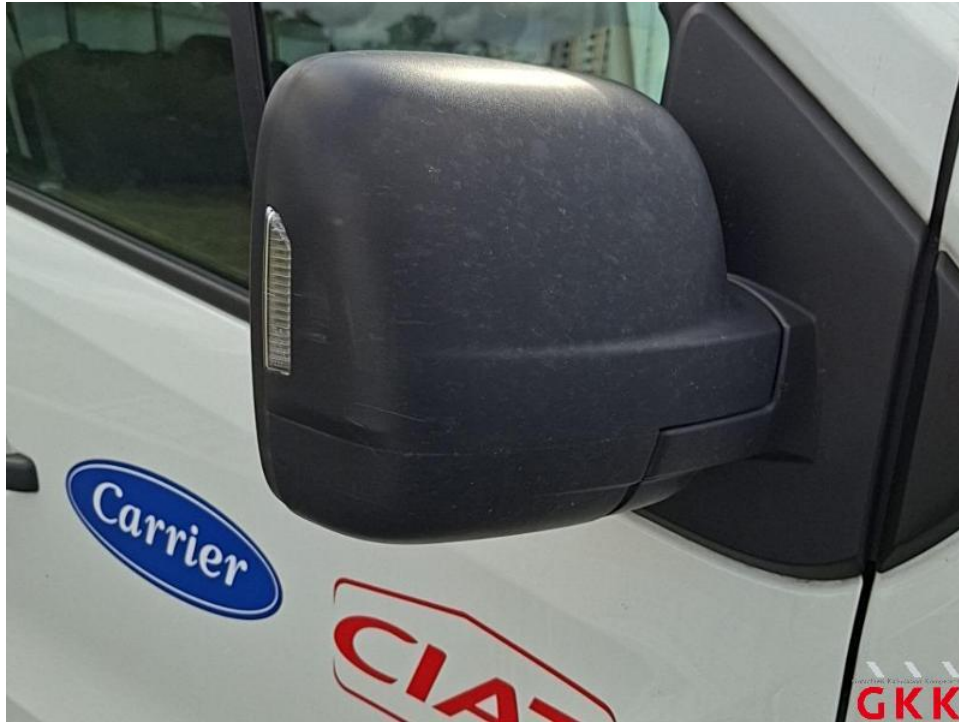
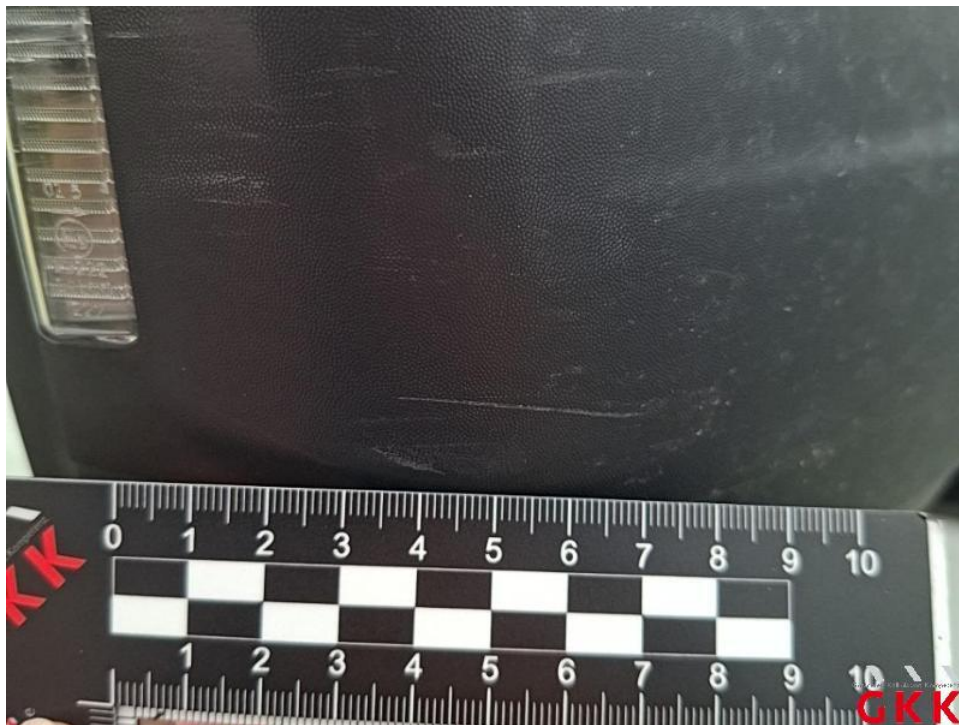
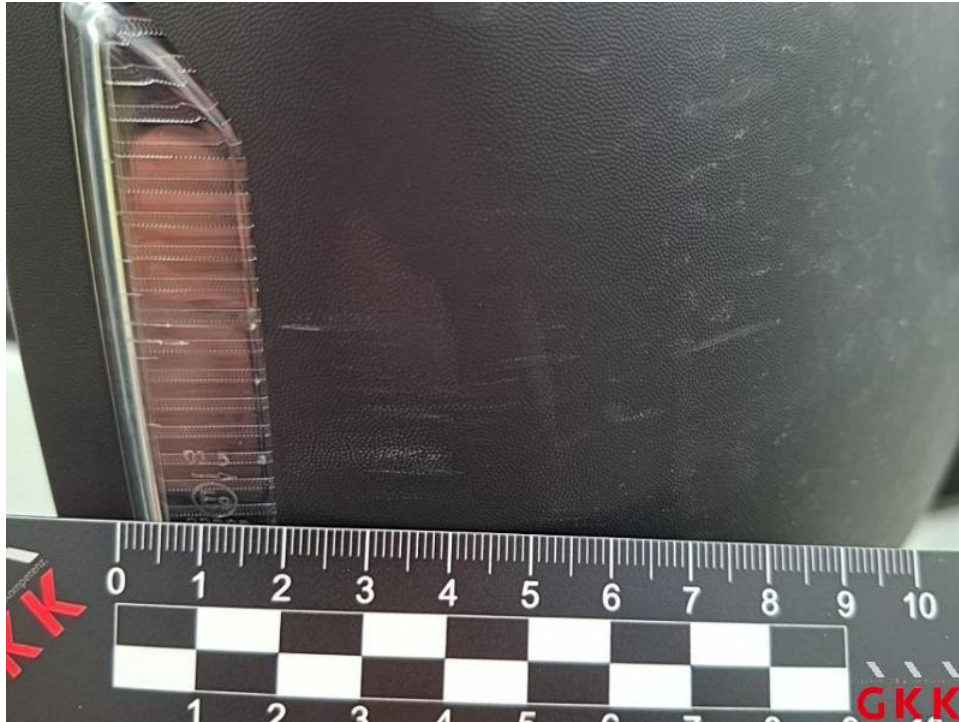
Spiegelgehäuse rechts Kappe -unlackiert-, verkratzt (Bild 15, Bild 16, Bild 17)

Bild 15. Spiegelgehäuse rechts, Kappe -unlackiert-, verkratzt, Smartrepair

Bild 16. Spiegelgehäuse rechts, Kappe -unlackiert-, verkratzt, Smartrepair

Bild 17. Spiegelgehäuse rechts, Kappe -unlackiert-, verkratzt, Smartrepair

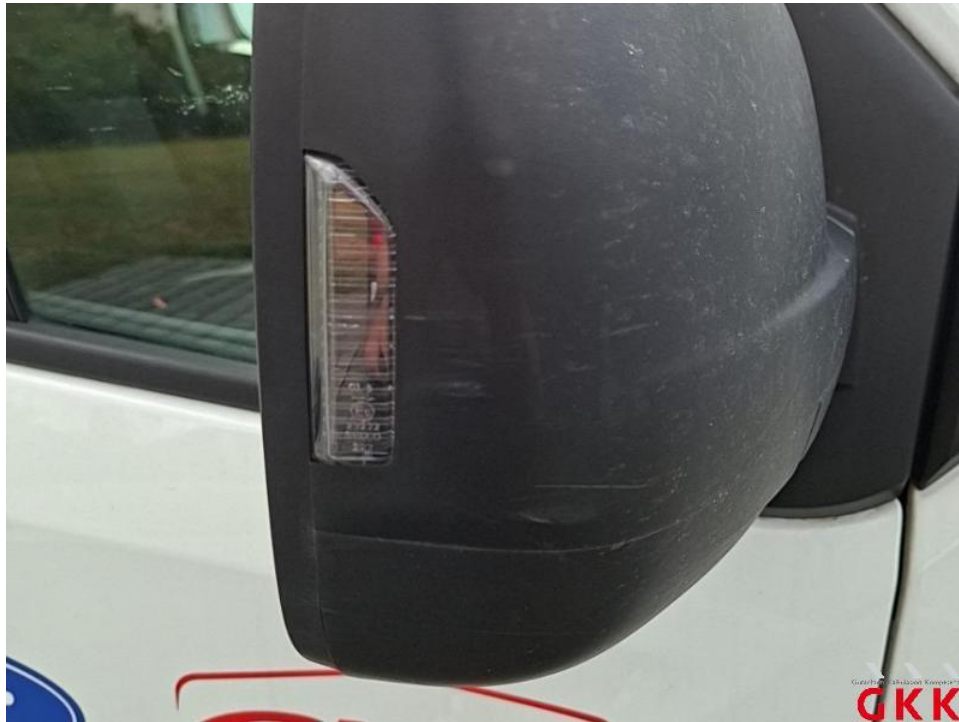
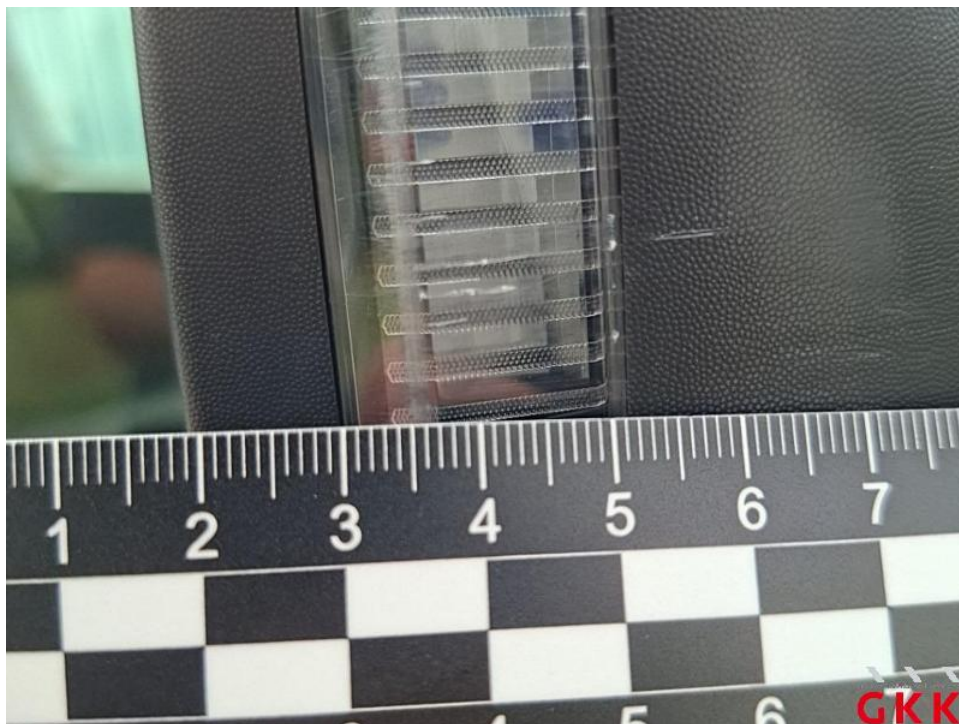
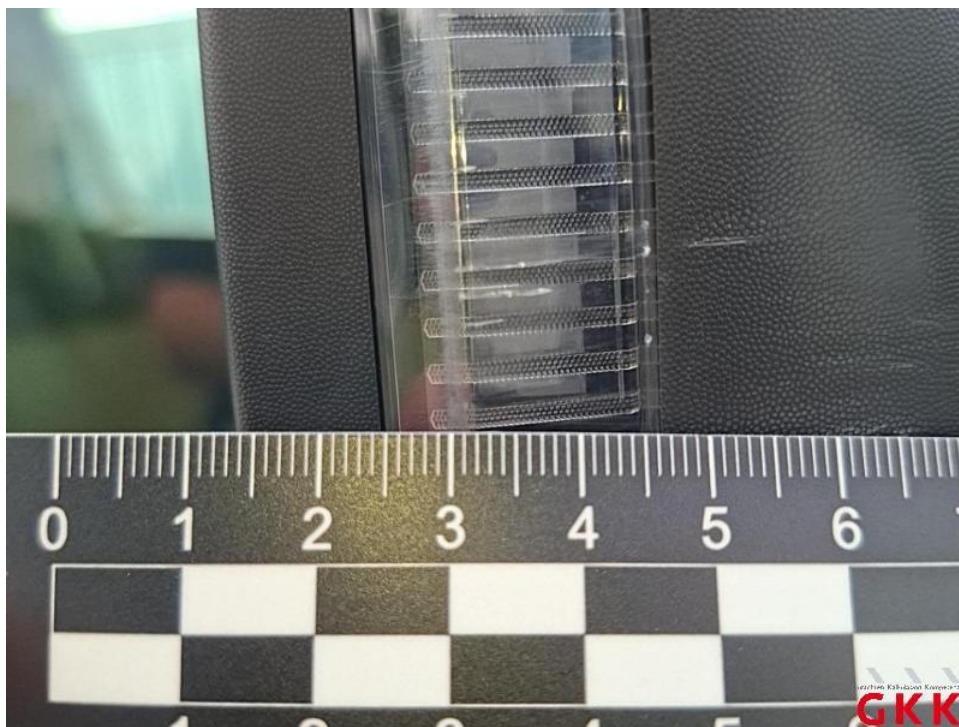
Spiegelgehäuse rechts Blinker, verkratzt (Bild 18, Bild 19, Bild 20)

Bild 18. Spiegelgehäuse rechts, Blinker, verkratzt, ersetzen

Bild 19. Spiegelgehäuse rechts, Blinker, verkratzt, ersetzen

Bild 20. Spiegelgehäuse rechts, Blinker, verkratzt, ersetzen

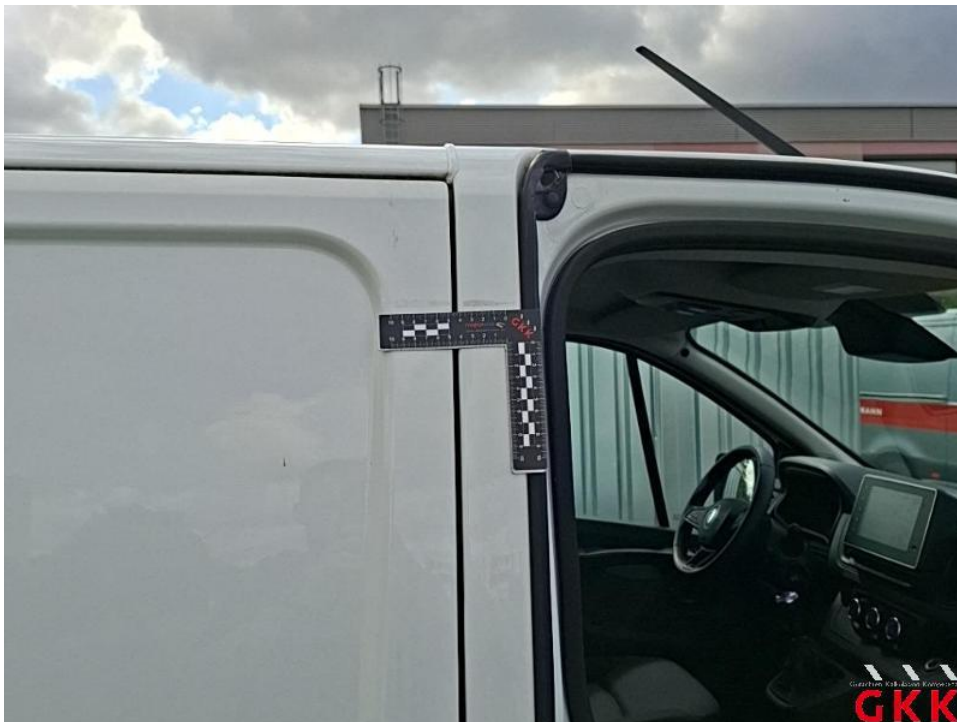
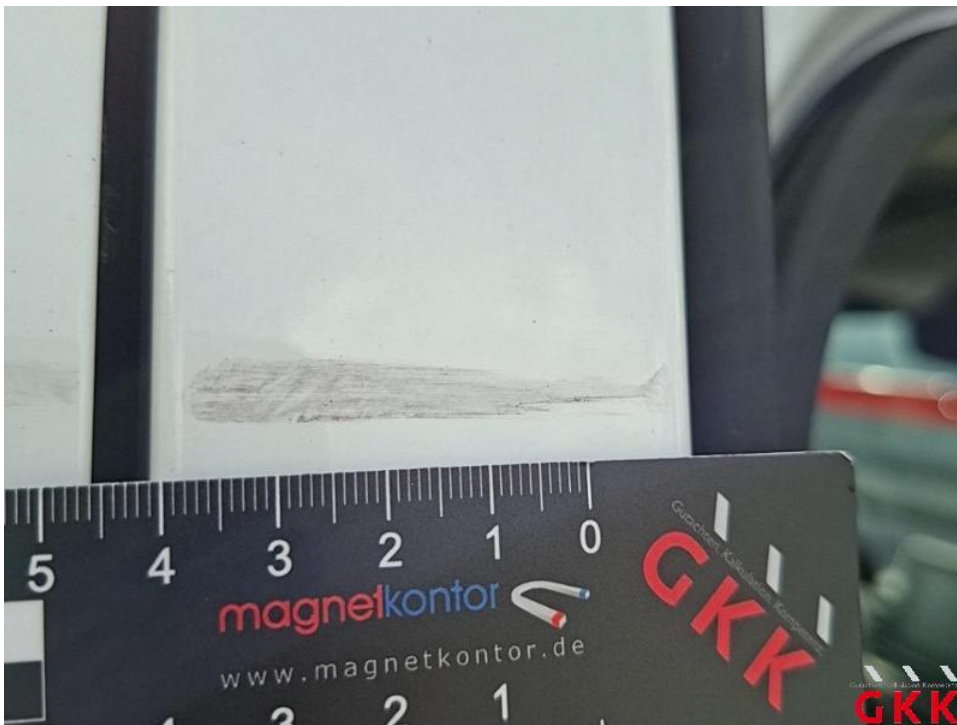
B- Säule rechts, verkratzt (Bild 21, Bild 22)

Bild 21. B- Säule rechts, verkratzt, Smartrepair

Bild 22. B- Säule rechts, verkratzt, Smartrepair

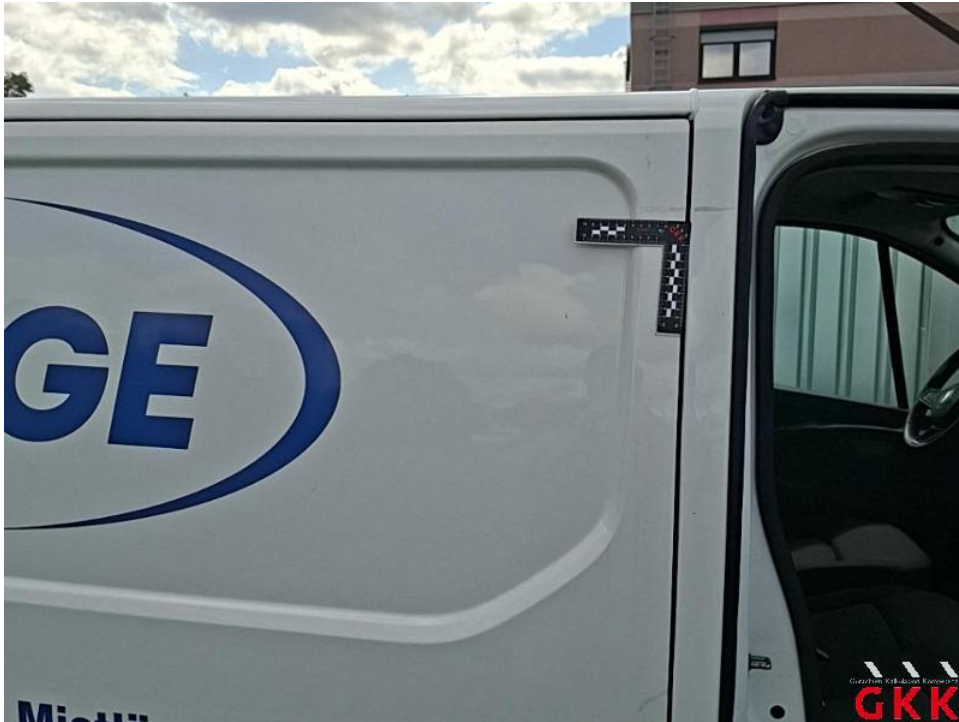
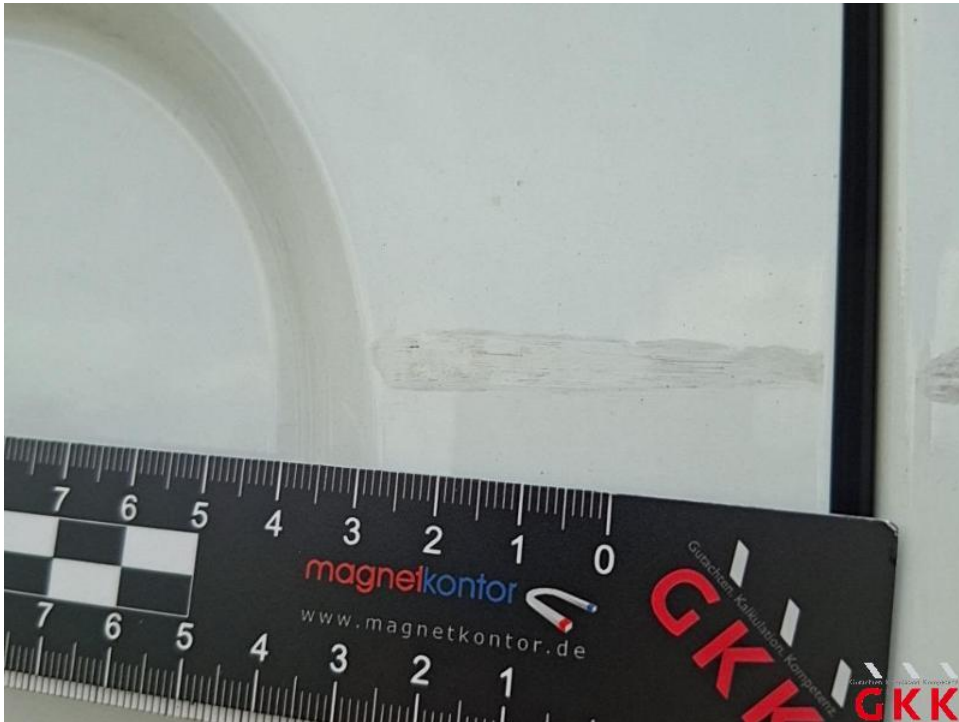
Schiebetür rechts, verkratzt (Bild 23, Bild 24)

Bild 23. Schiebetür rechts, verkratzt, Smartrepair

Bild 24. Schiebetür rechts, verkratzt, Smartrepair

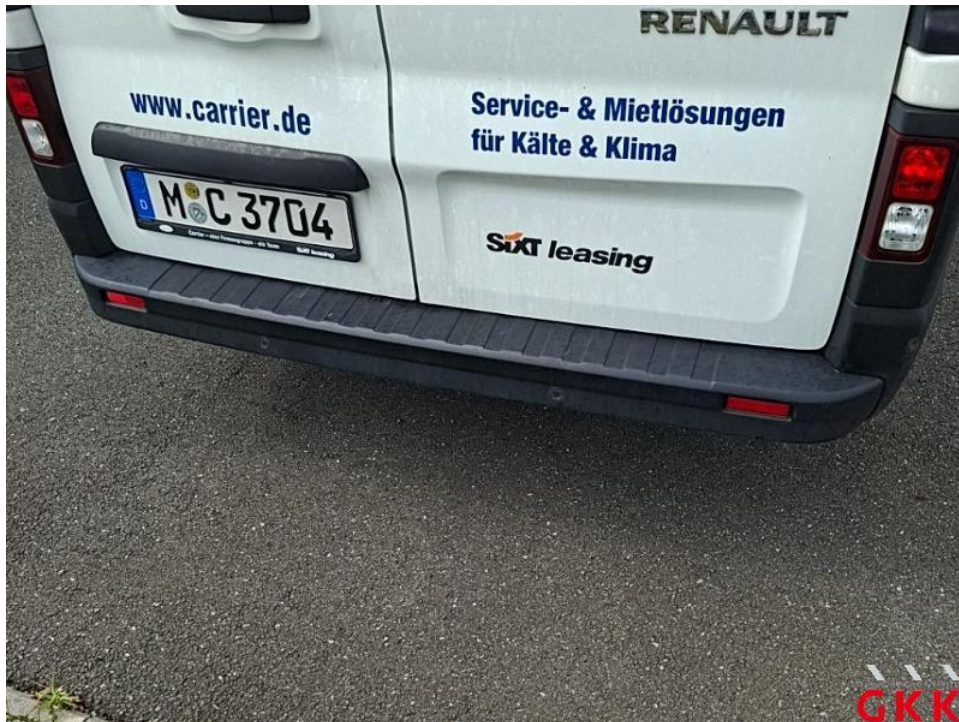
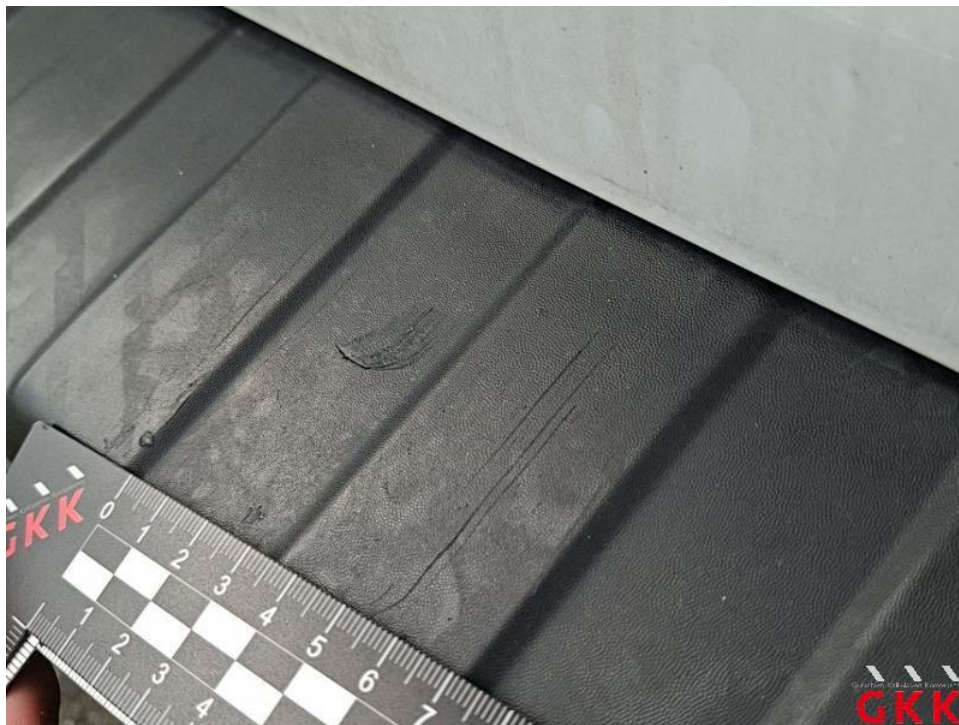
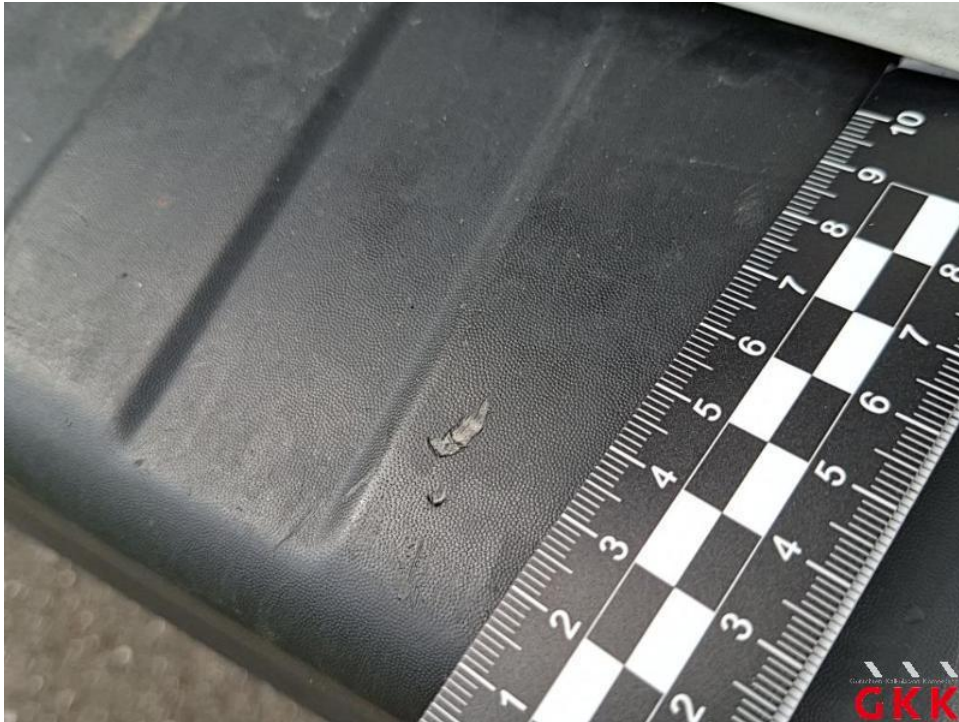
Stoßfänger hinten Verkleidung -unlackiert-, verkratzt (Bild 25, Bild 26, Bild 27)

Bild 25. Stoßfänger hinten, Verkleidung -unlackiert-, verkratzt, ersetzen

Bild 26. Stoßfänger hinten, Verkleidung -unlackiert-, verkratzt, ersetzen

Bild 27. Stoßfänger hinten, Verkleidung -unlackiert-, verkratzt, ersetzen

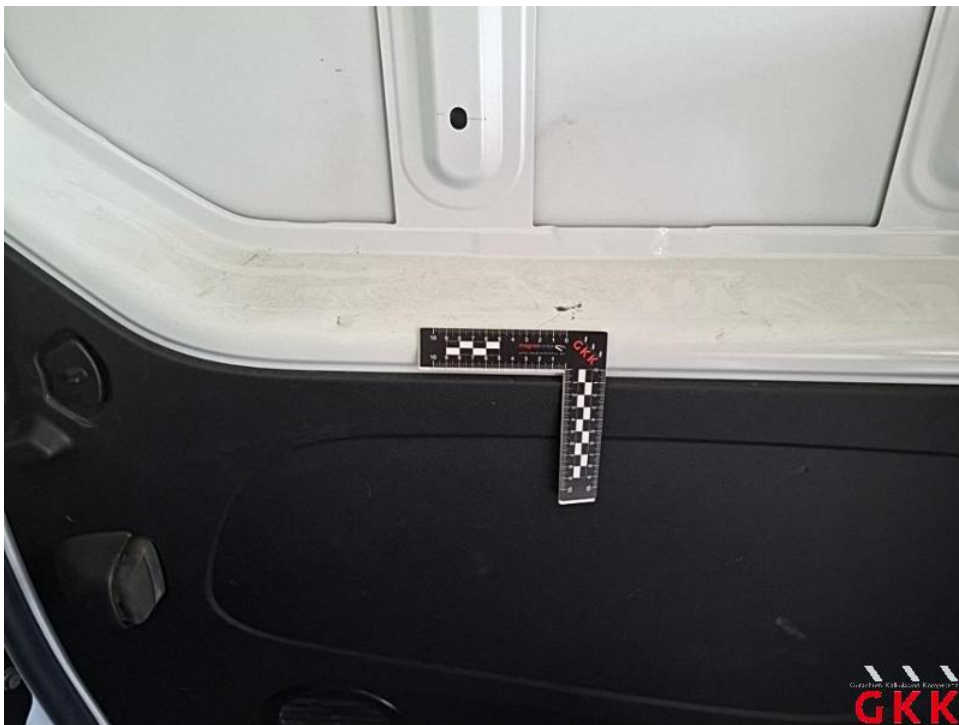
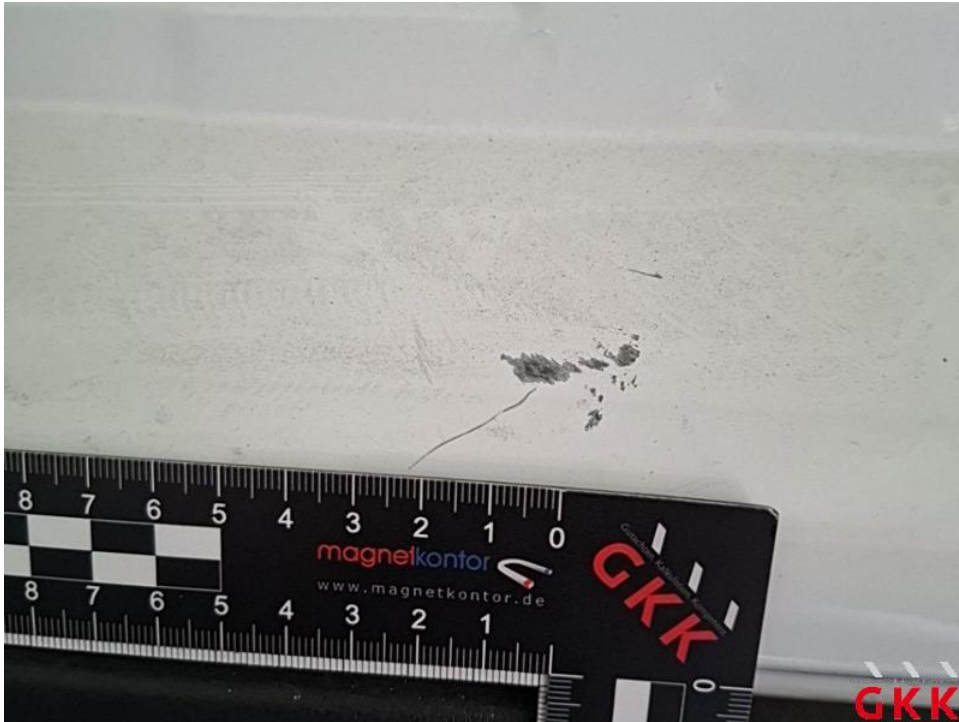
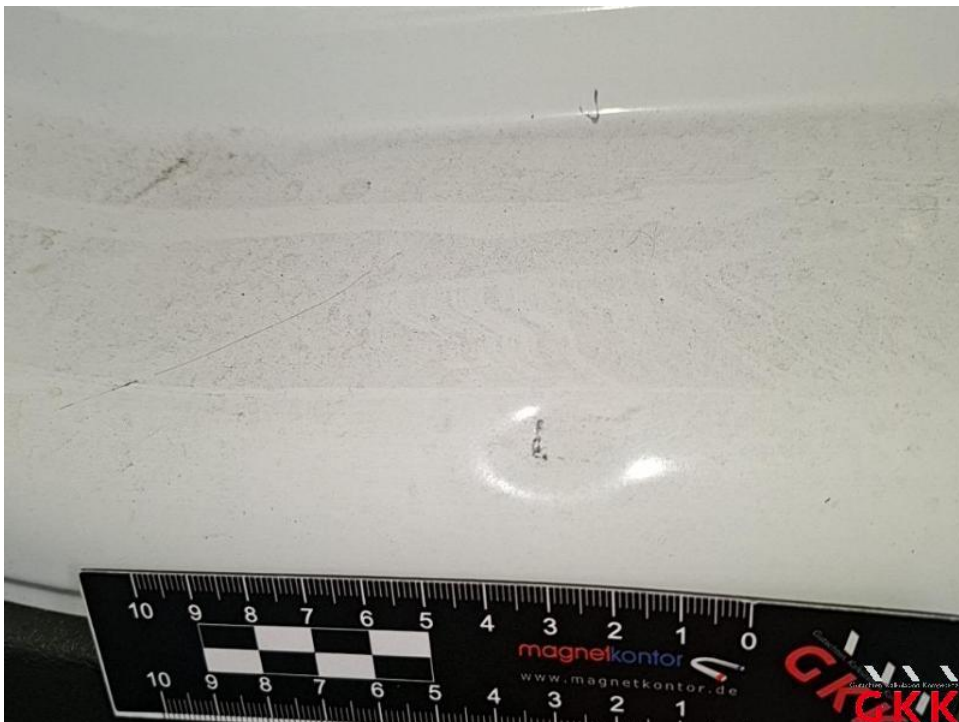
Schiebetür rechts innen, beschädigt (Bild 28, Bild 29, Bild 30)

Bild 28. Schiebetür rechts, innen, beschädigt, Smartrepair

Bild 29. Schiebetür rechts, innen, beschädigt, Smartrepair

Bild 30. Schiebetür rechts, innen, beschädigt, Smartrepair

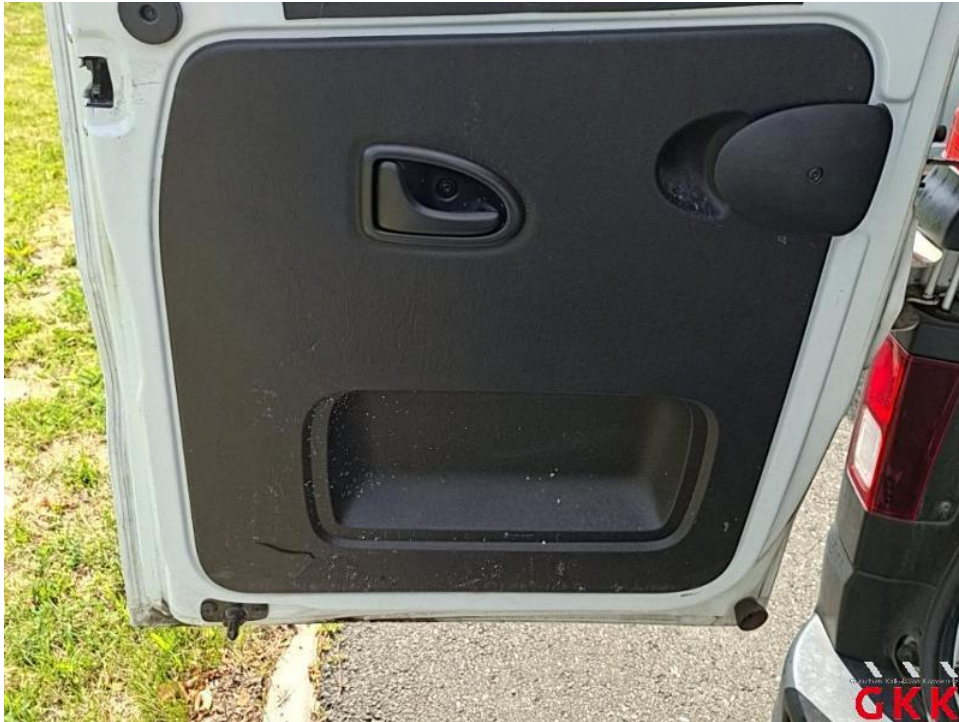
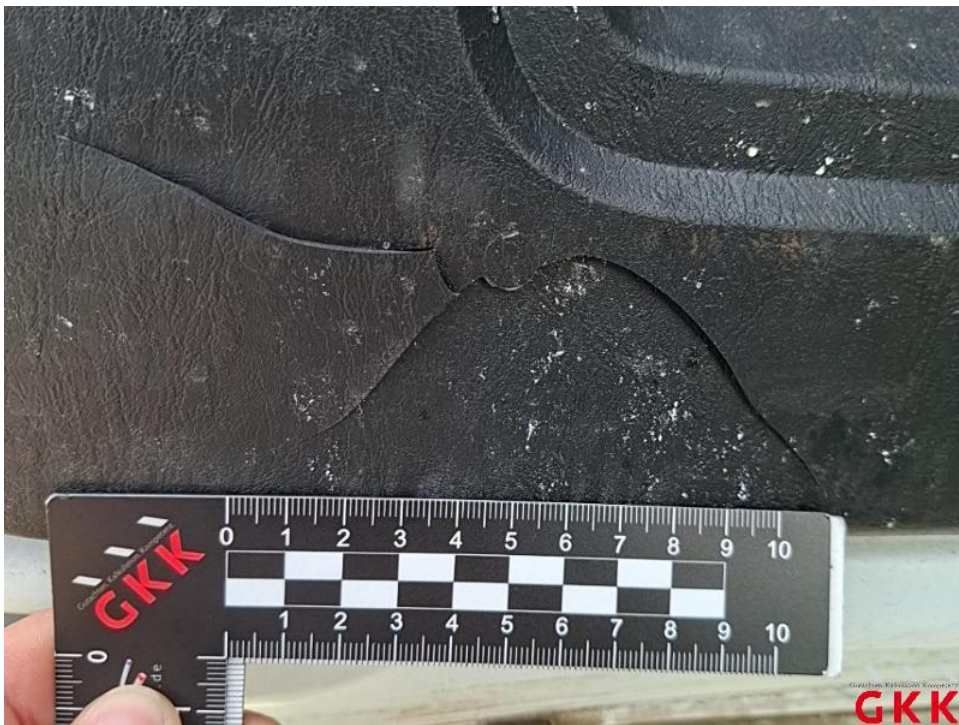
Hecktür links Innenverkleidung, beschädigt (Bild 31, Bild 32)

Bild 31. Hecktür links, Innenverkleidung, beschädigt, ersetzen

Bild 32. Hecktür links, Innenverkleidung, beschädigt, ersetzen

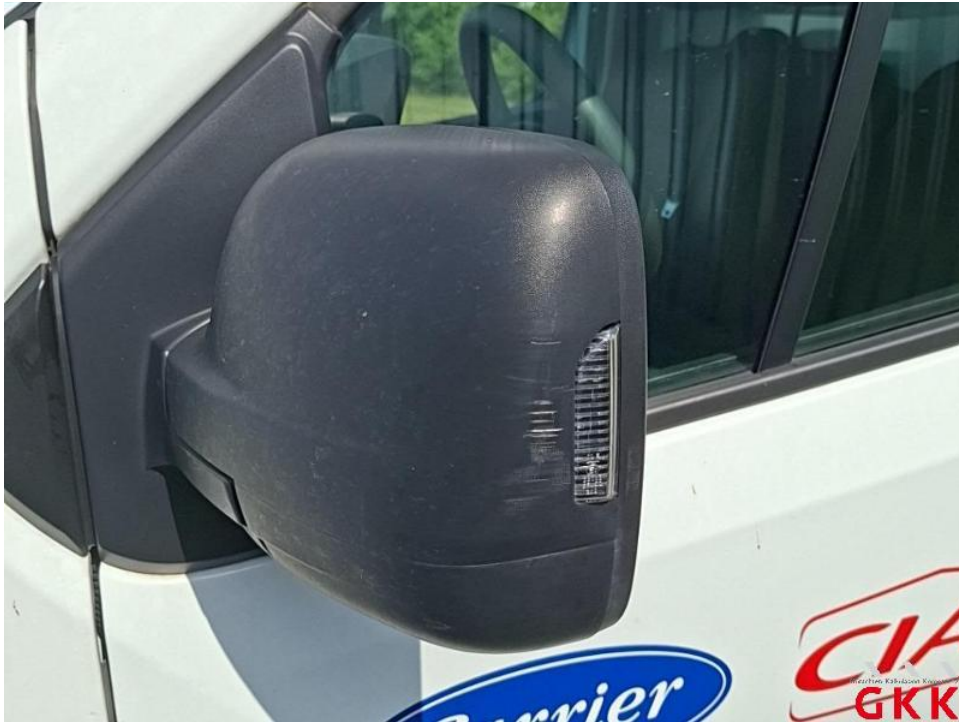
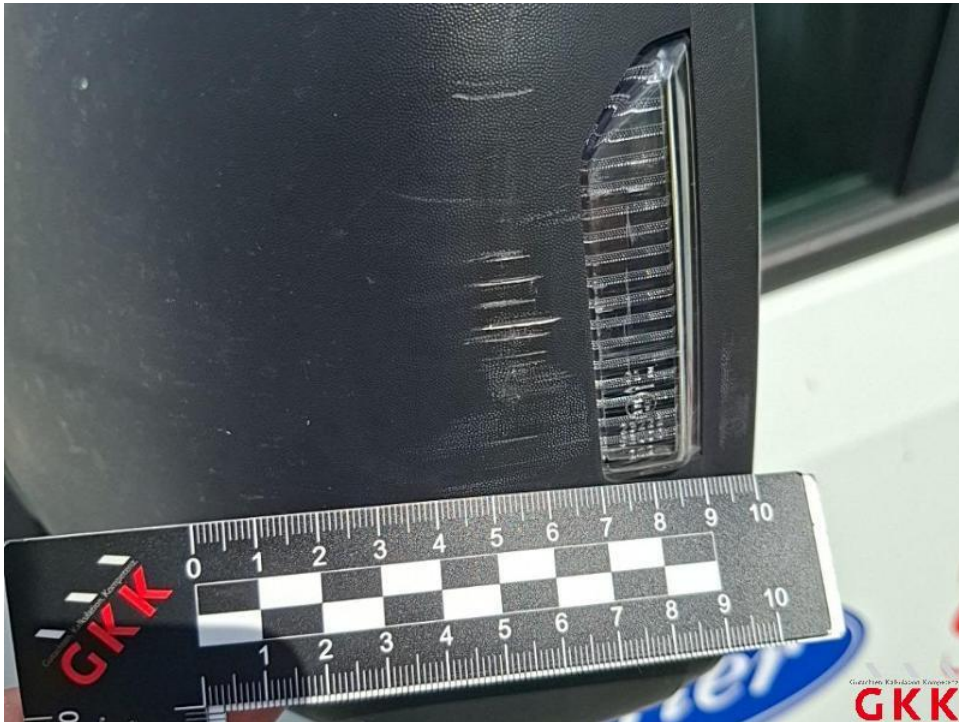
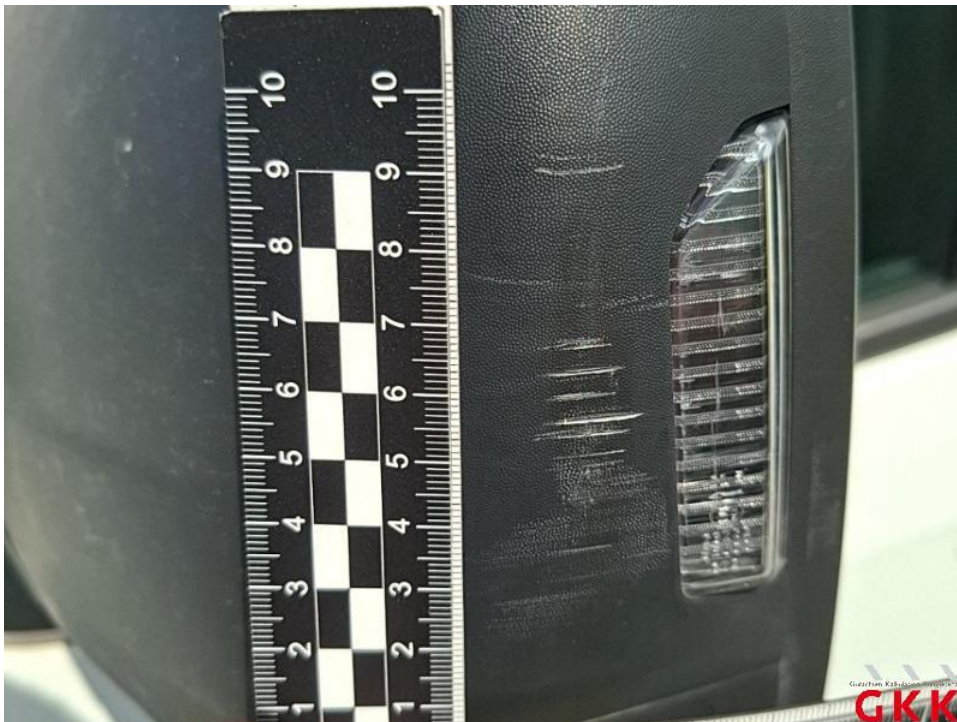
Spiegelgehäuse links Kappe -unlackiert-, verkratzt (Bild 33, Bild 34, Bild 35)

Bild 33. Spiegelgehäuse links, Kappe -unlackiert-, verkratzt, ersetzen

Bild 34. Spiegelgehäuse links, Kappe -unlackiert-, verkratzt, ersetzen

Bild 35. Spiegelgehäuse links, Kappe -unlackiert-, verkratzt, ersetzen

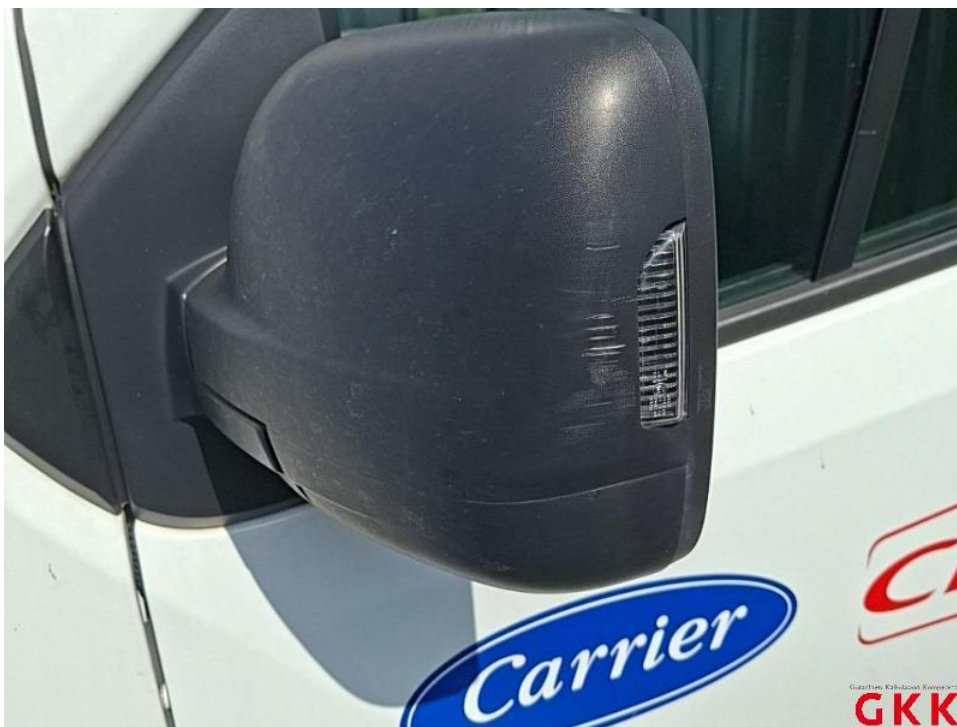
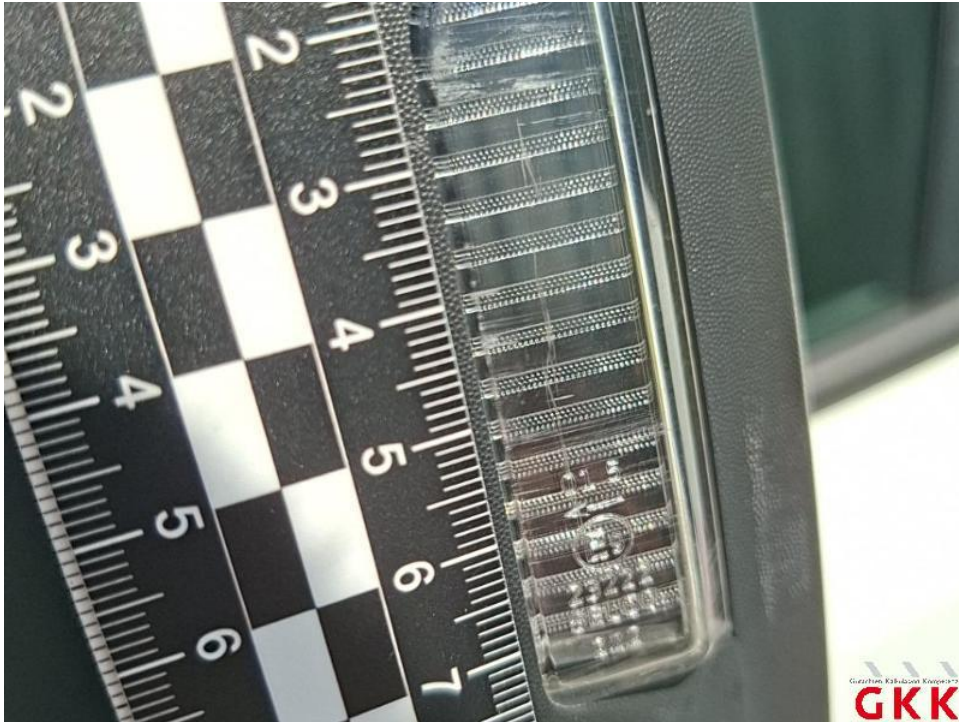
Spiegelgehäuse links Blinker, verkratzt (Bild 36, Bild 37)

Bild 36. Spiegelgehäuse links, Blinker, verkratzt, ersetzen

Bild 37. Spiegelgehäuse links, Blinker, verkratzt, ersetzen

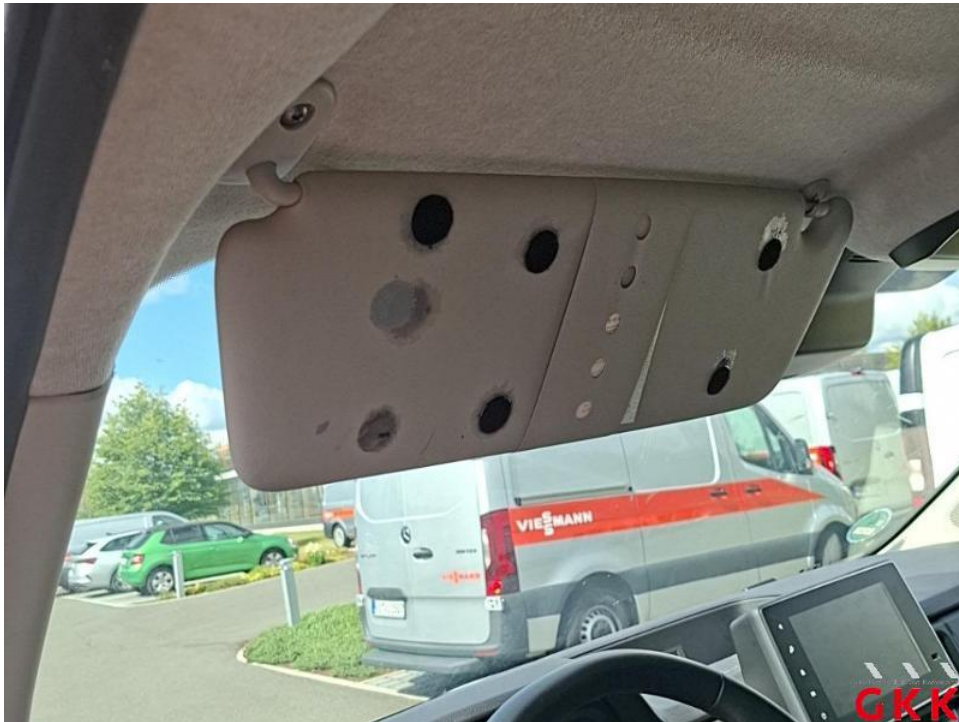
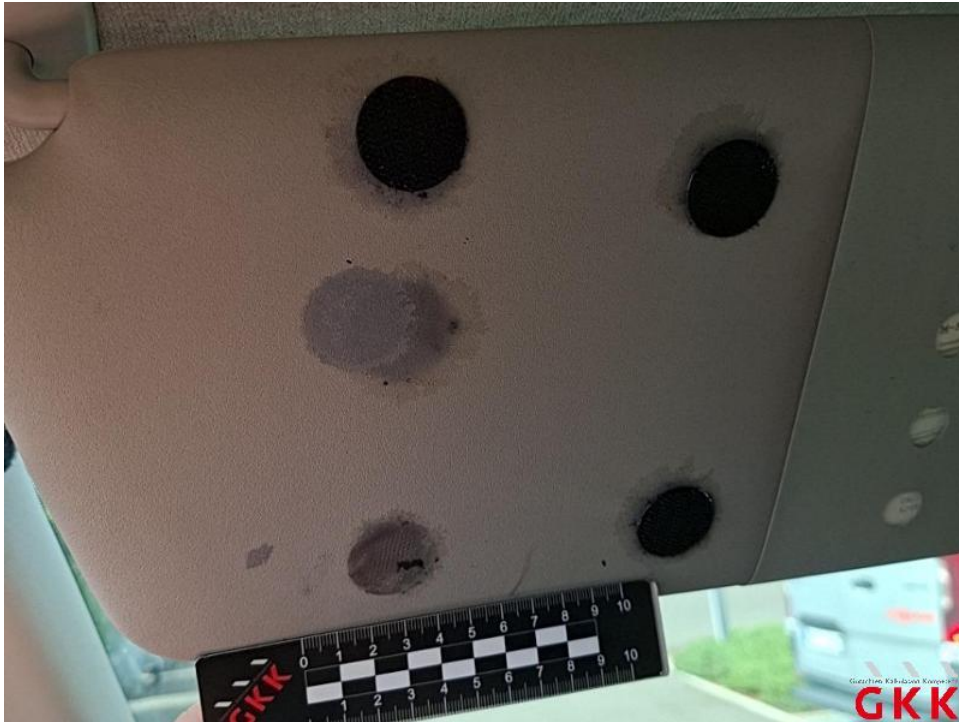
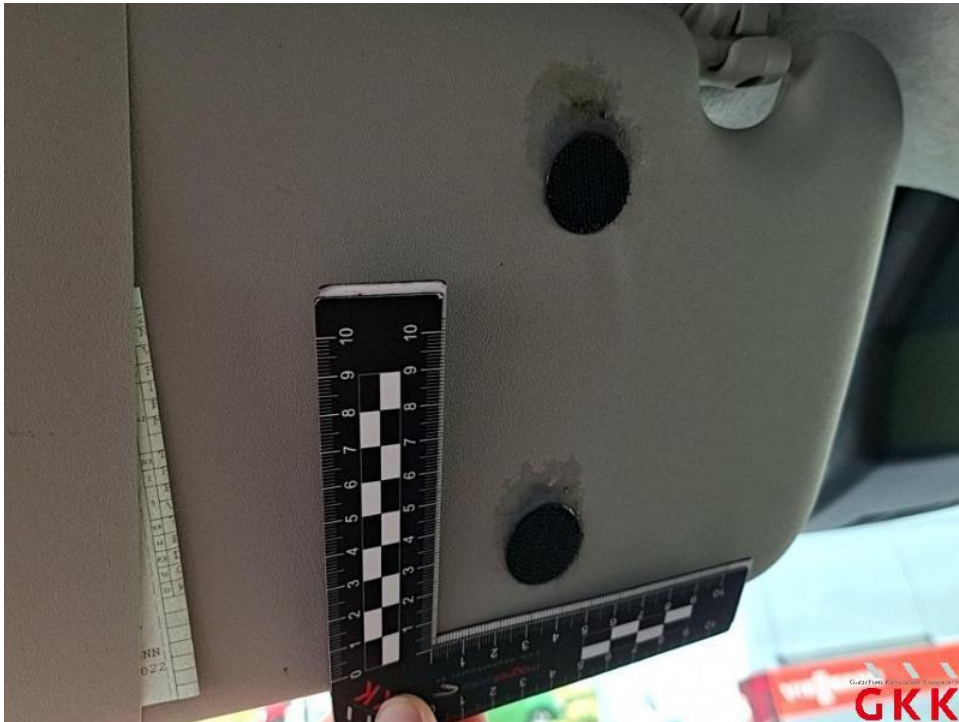
Sonnenblende links, beschädigt (Bild 38, Bild 39, Bild 40)

Bild 38. Sonnenblende, links, beschädigt, ersetzen

Bild 39. Sonnenblende, links, beschädigt, ersetzen

Bild 40. Sonnenblende, links, beschädigt, ersetzen

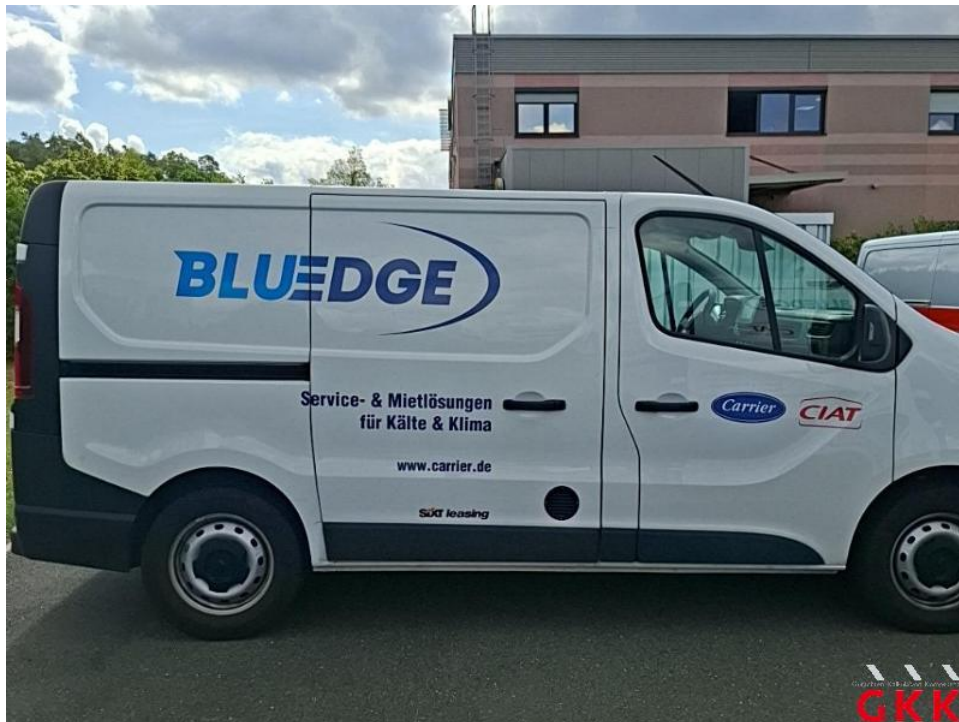
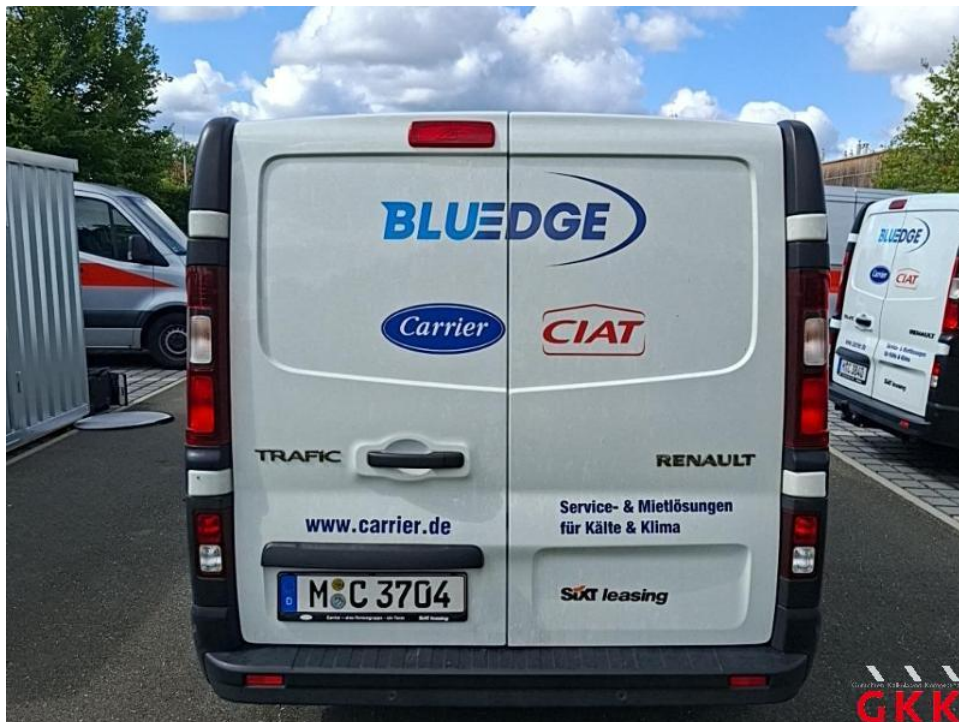
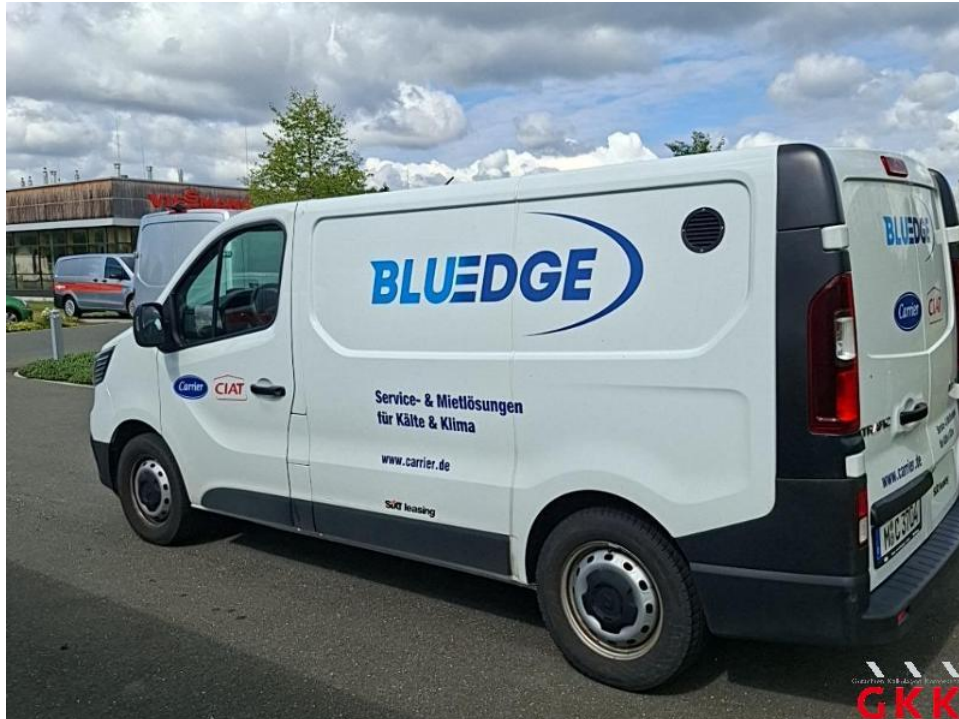
Beschriftungs- / Werbefolie, beklebt (Bild 41, Bild 42, Bild 43)

Bild 41. Beschriftungs- / Werbefolie, beklebt, entkleben

Bild 42. Beschriftungs- / Werbefolie, beklebt, entkleben

Bild 43. Beschriftungs- / Werbefolie, beklebt, entkleben
