**Fahrzeug:** RENAULT Trafic Komfort L1H1 2,8t Blue dCi 130 Kastenwagen 4-türig 1997 ccm 131 PS / 96 KW Diesel 6-Gang Manuell

| Amtliches Kennzeichen: | M -C 3704 | Fahrgestell-Nummer: | VF1FL000969097624 |

## Zustandsbericht

| Besichtigungsdatum | 21.07.2026 |

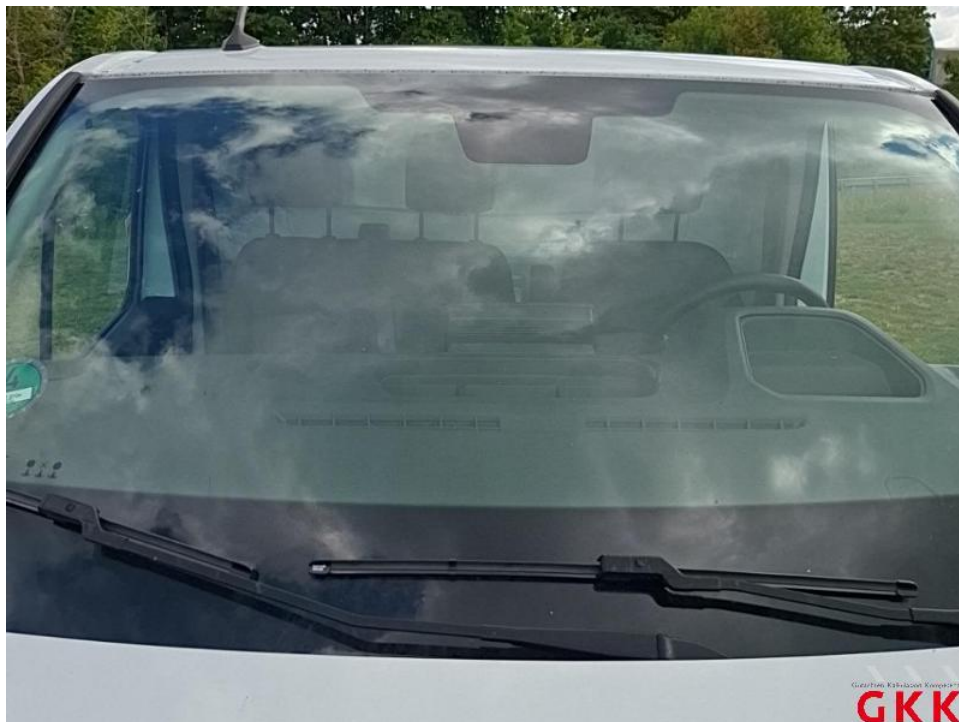
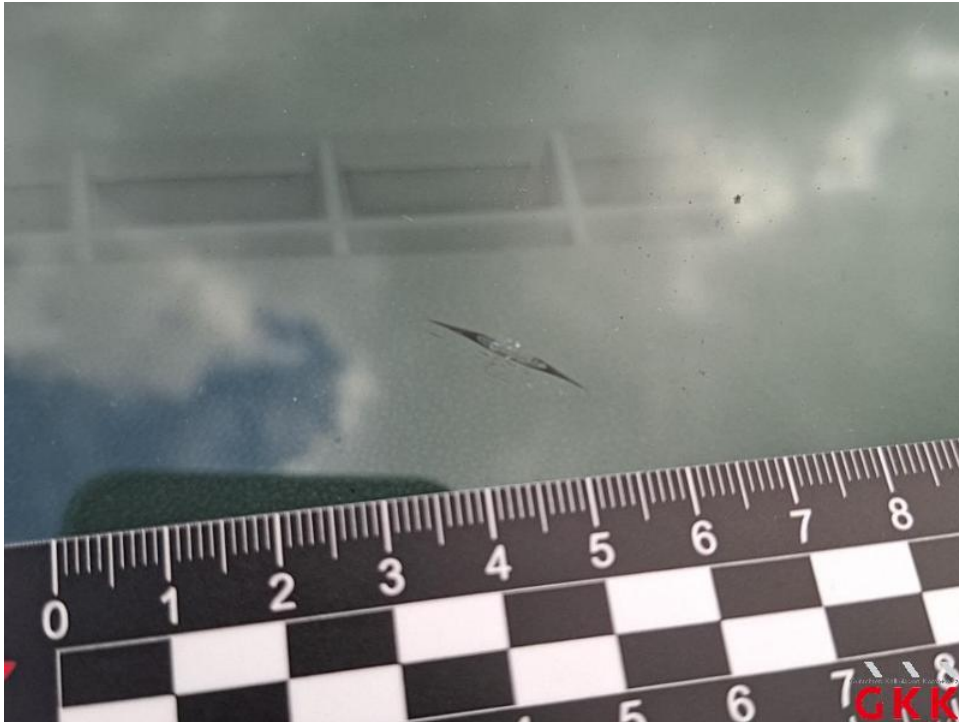
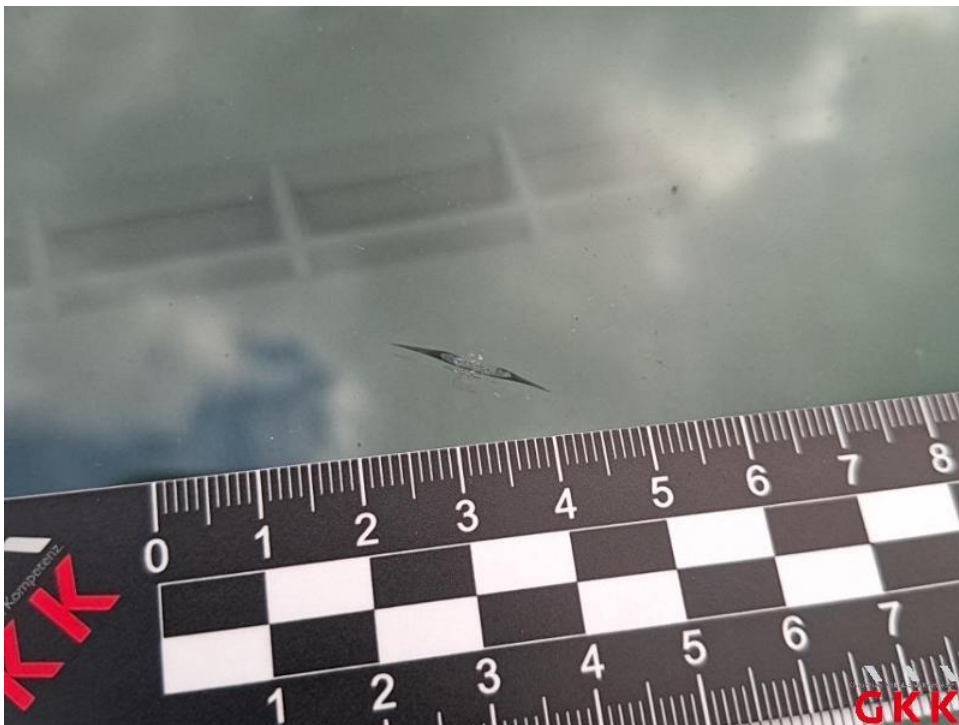
Frontscheibe mit Regensensor, Steinschlag mit Rissbildung (Bild 44, Bild 45, Bild 46)

Bild 44. Frontscheibe, mit Regensensor, Steinschlag mit Rissbildung, ersetzen

Bild 45. Frontscheibe, mit Regensensor, Steinschlag mit Rissbildung, ersetzen

Bild 46. Frontscheibe, mit Regensensor, Steinschlag mit Rissbildung, ersetzen

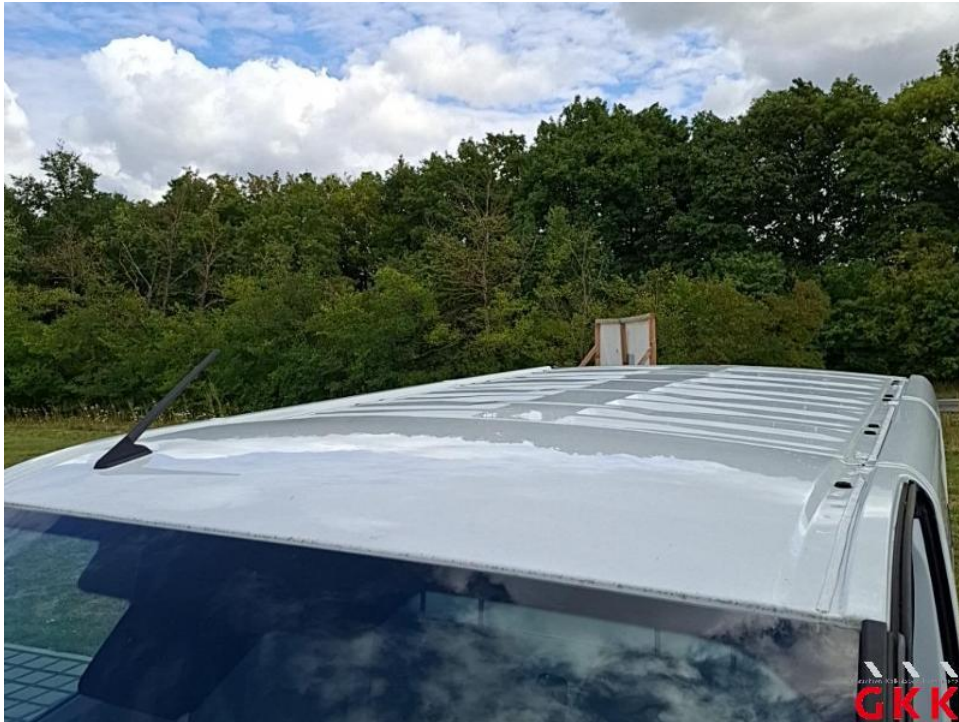
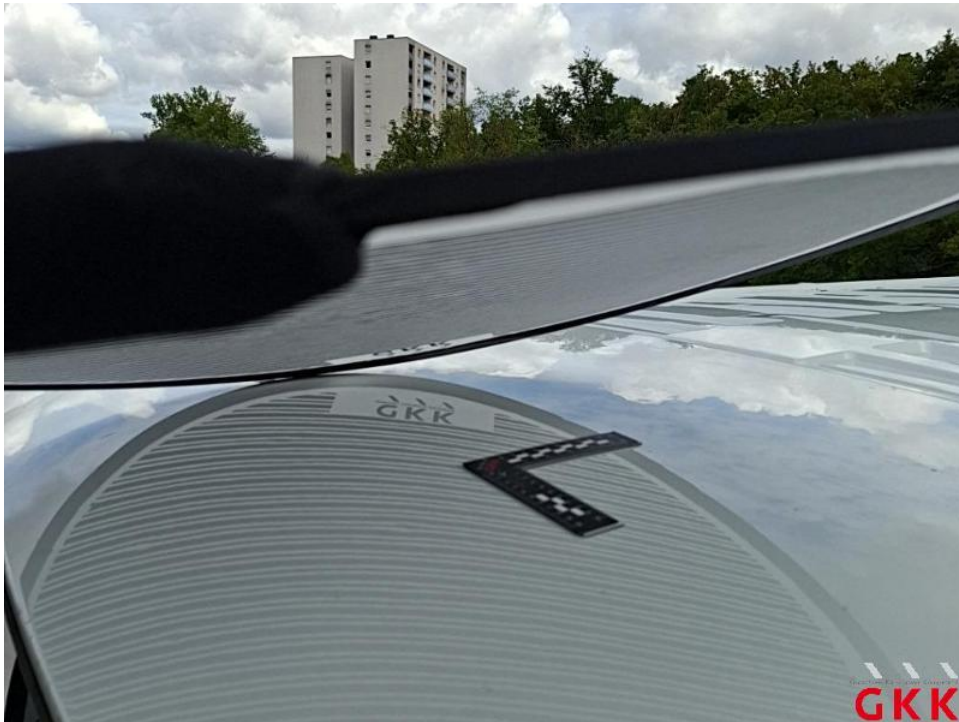
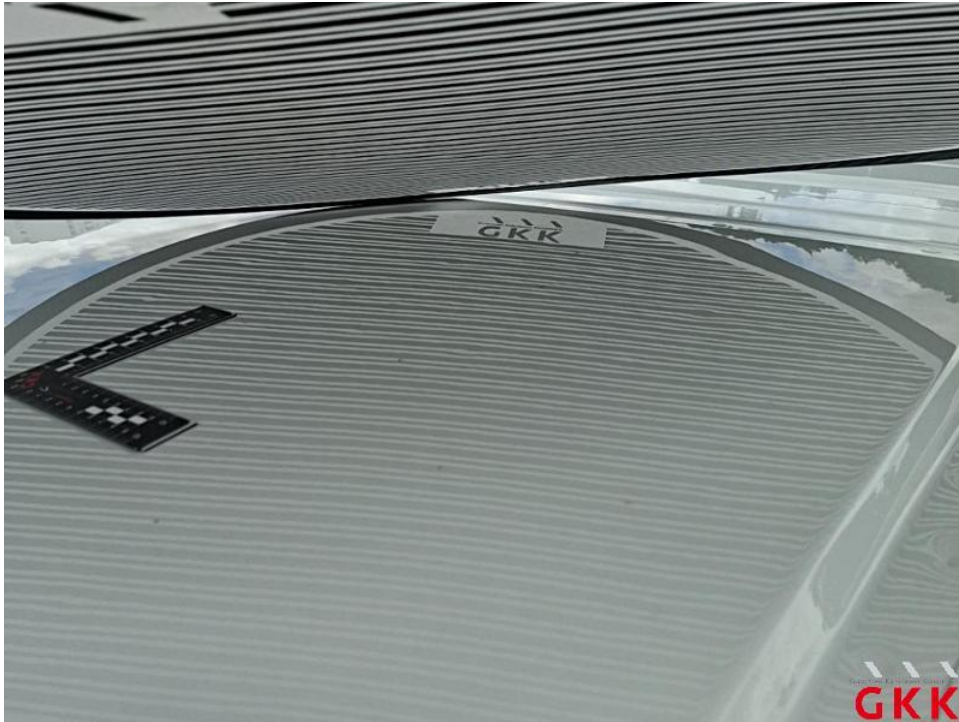
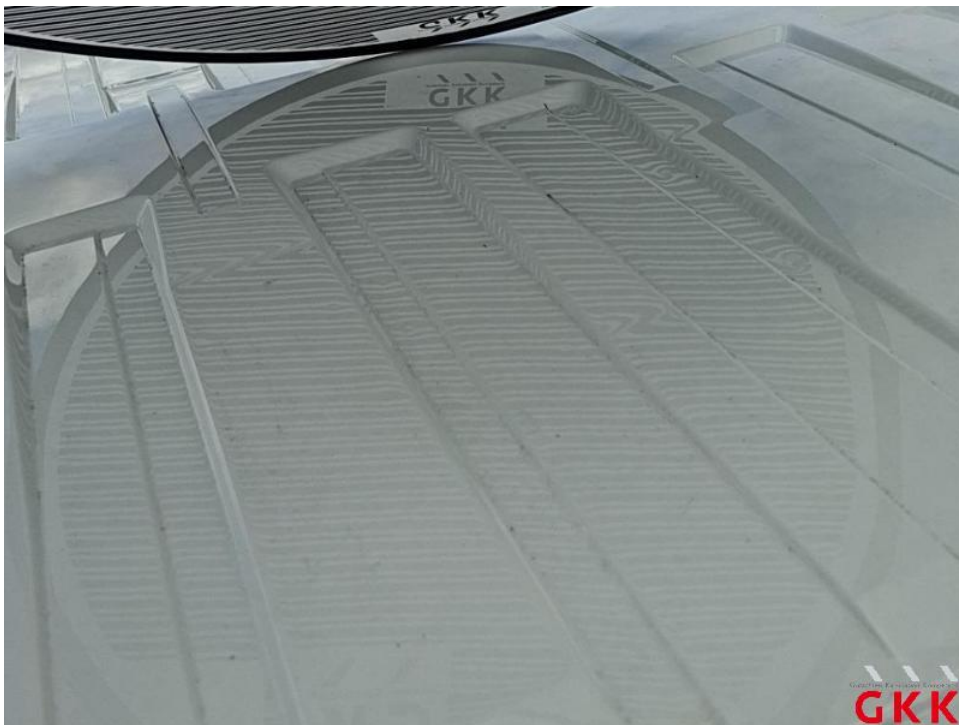
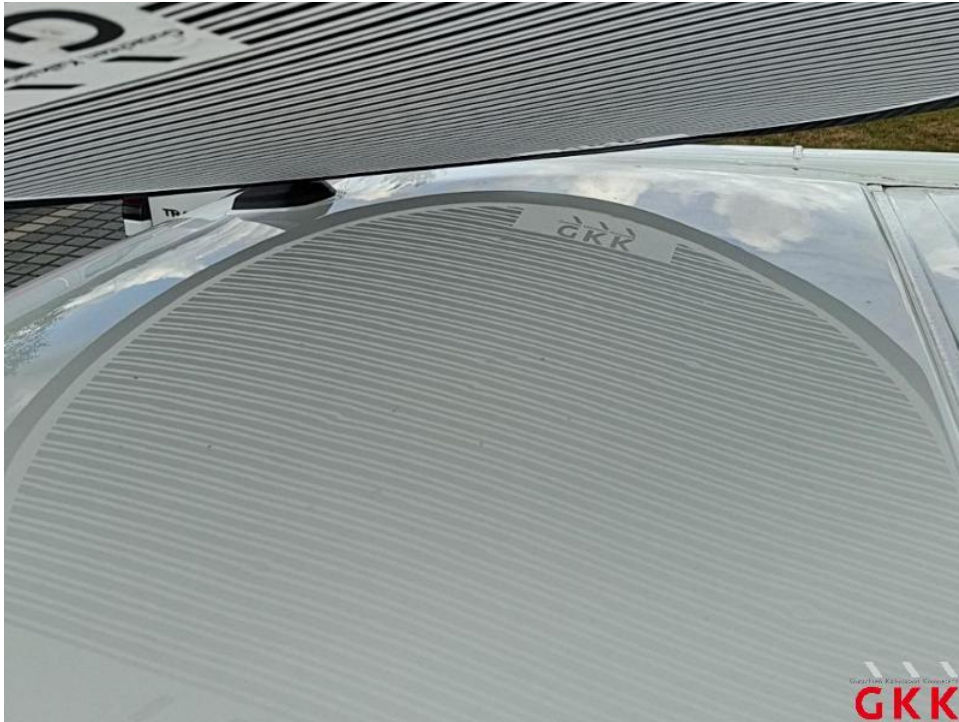
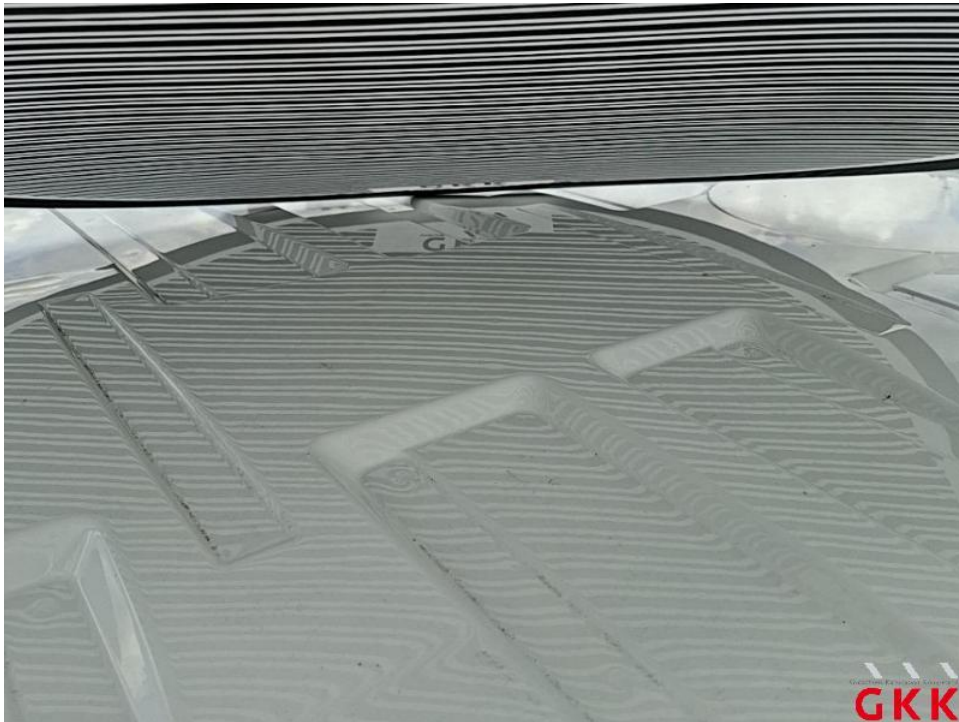
Dach, Hagelschaden (Bild 47, Bild 48, Bild 49, Bild 50, Bild 51, Bild 52)

Bild 47. Dach, Hagelschaden, instand setzen

Bild 48. Dach, Hagelschaden, instand setzen

Bild 49. Dach, Hagelschaden, instand setzen

Bild 50. Dach, Hagelschaden, instand setzen

Bild 51. Dach, Hagelschaden, instand setzen

Bild 52. Dach, Hagelschaden, instand setzen

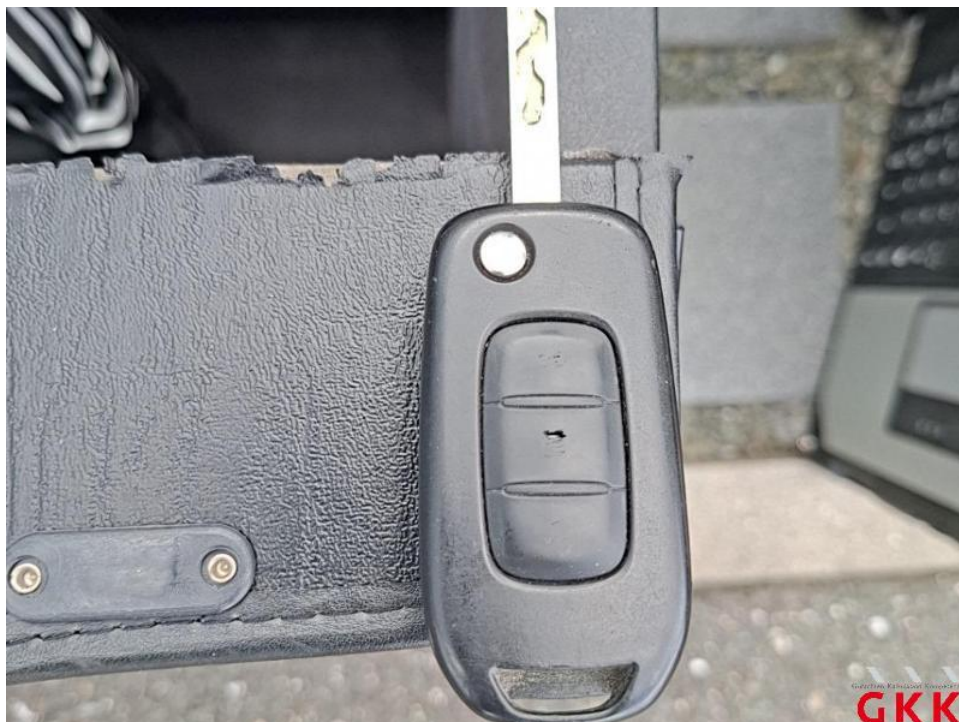
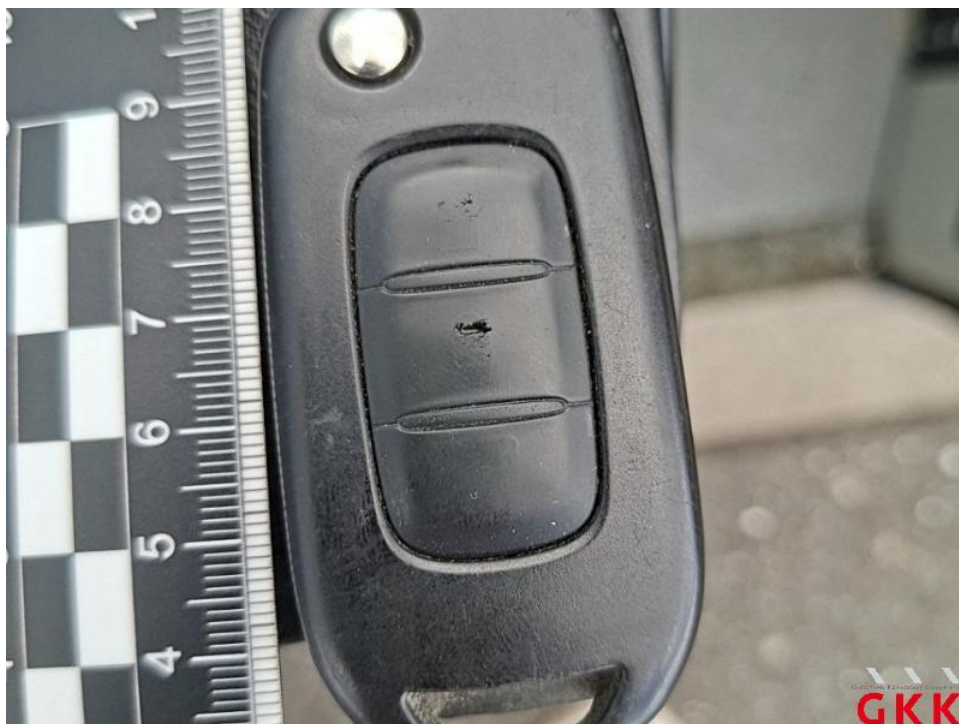
Hauptschlüssel mit Fernbedienung, beschädigt (Bild 53, Bild 54)

Bild 53. Hauptschlüssel, mit Fernbedienung, beschädigt, ersetzen

Bild 54. Hauptschlüssel, mit Fernbedienung, beschädigt, ersetzen

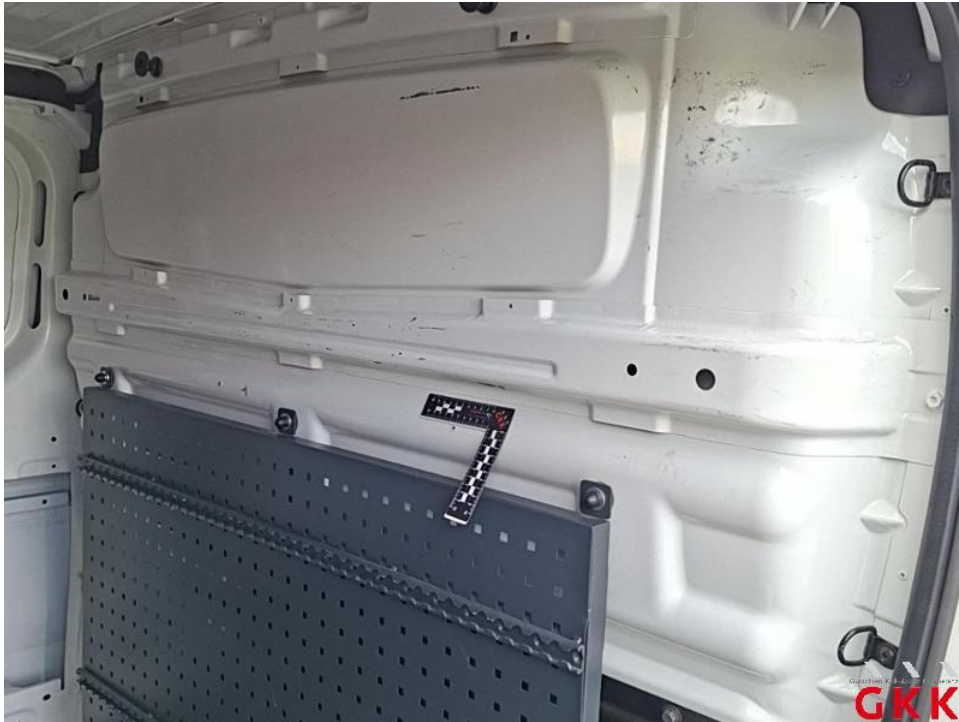
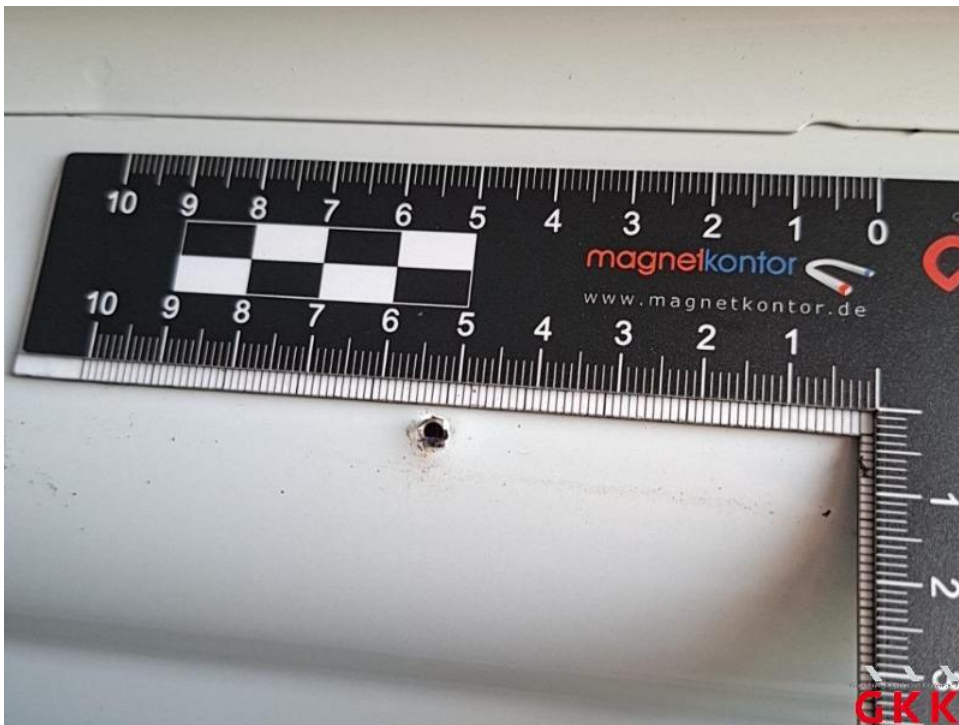
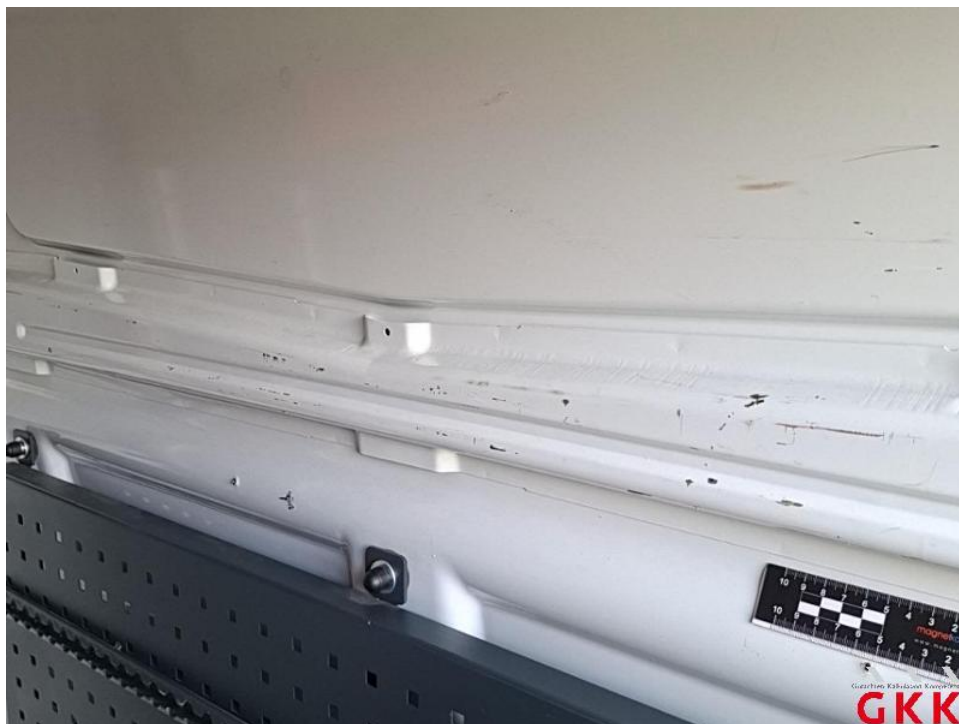
Trennwand oberhalb, beschädigt (Bild 55, Bild 56, Bild 57)

Bild 55. Trennwand, oberhalb, beschädigt, instand setzen - lackieren

Bild 56. Trennwand, oberhalb, beschädigt, instand setzen - lackieren

Bild 57. Trennwand, oberhalb, beschädigt, instand setzen - lackieren
