LVV Nr 379125  
Hersteller Škoda  
Model Octavia  
Variante Ambition 2.0 TDI  
Listenpreis 32.588,24  
VIN TMBJG8NX8PY075139  
Erstzulassungsdatum 1.2.2023  
Kennzeichen HH DC747

# Zustandsbericht / Minderwertgutachten

| Typ / Verkaufsbez. | Octavia Combi 2.0 TDI | Aufbauart | Kombi |
| Fahrzeug-Ident.-Nr. | TMBJG8NX8PY075139 | HSN / TSN | 8004 / AWK |

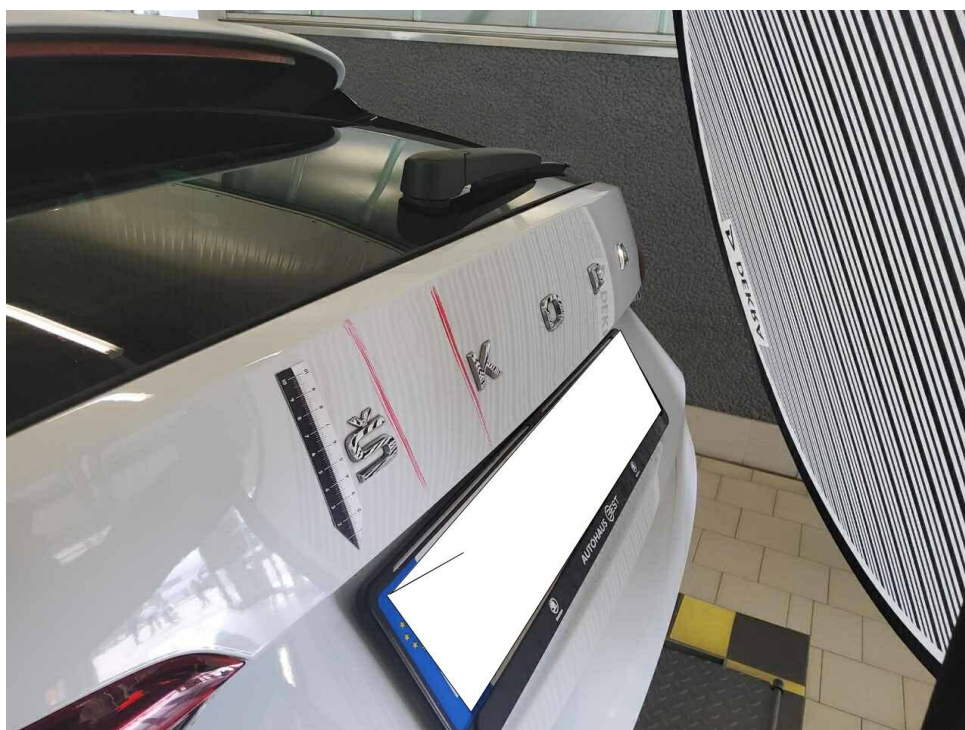
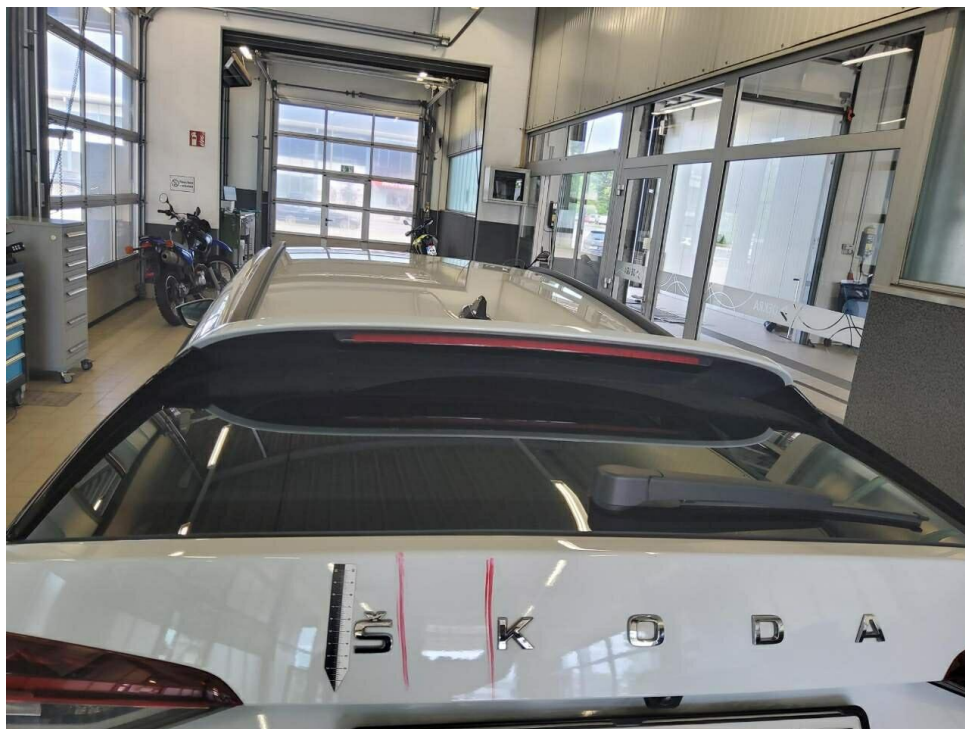
Bild 14 : Heckklappe, eingedellt, smart repair

Bild 15 : Heckklappe, eingedellt, smart repair

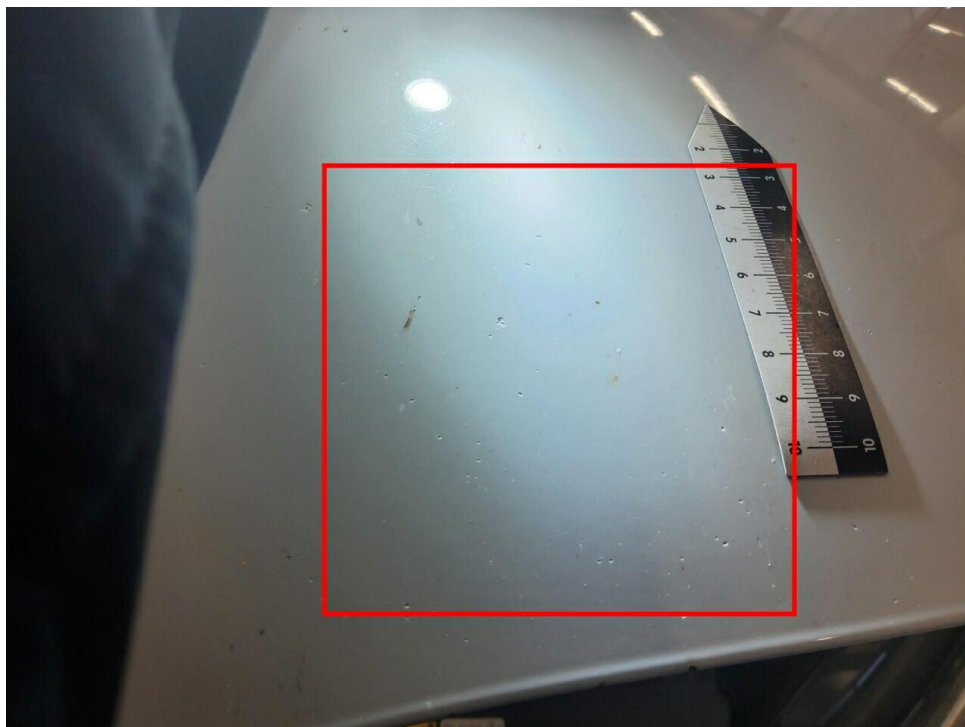
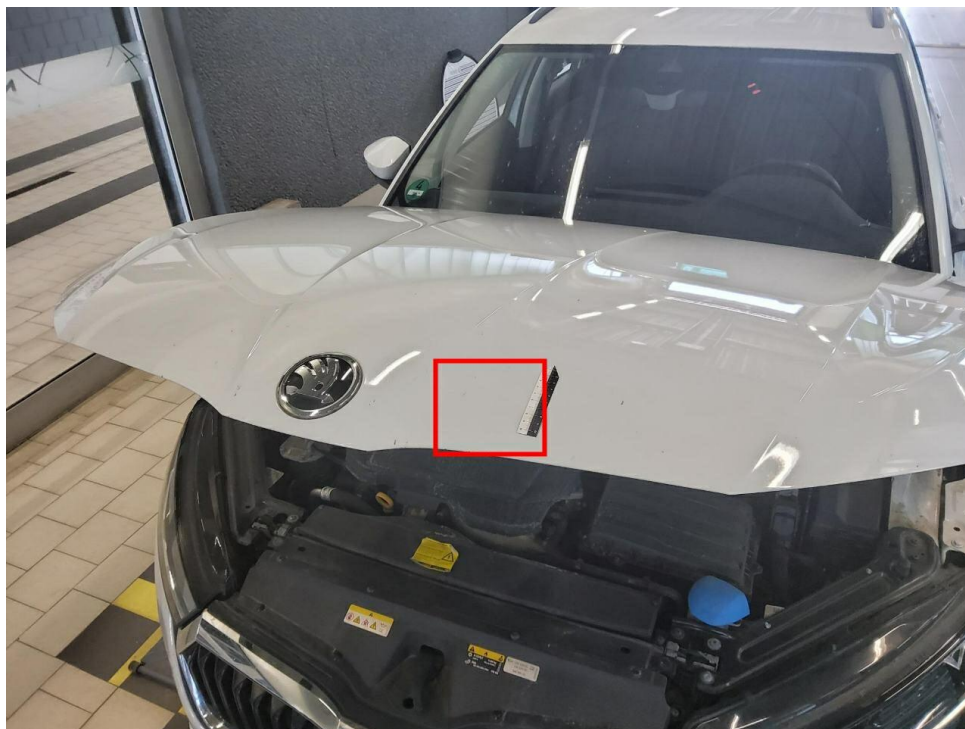
Bild 16 : Motorhaube Lackierung, Steinschlag, lackieren mit Lackaufbau

Bild 17 : Motorhaube Lackierung, Steinschlag, lackieren mit Lackaufbau

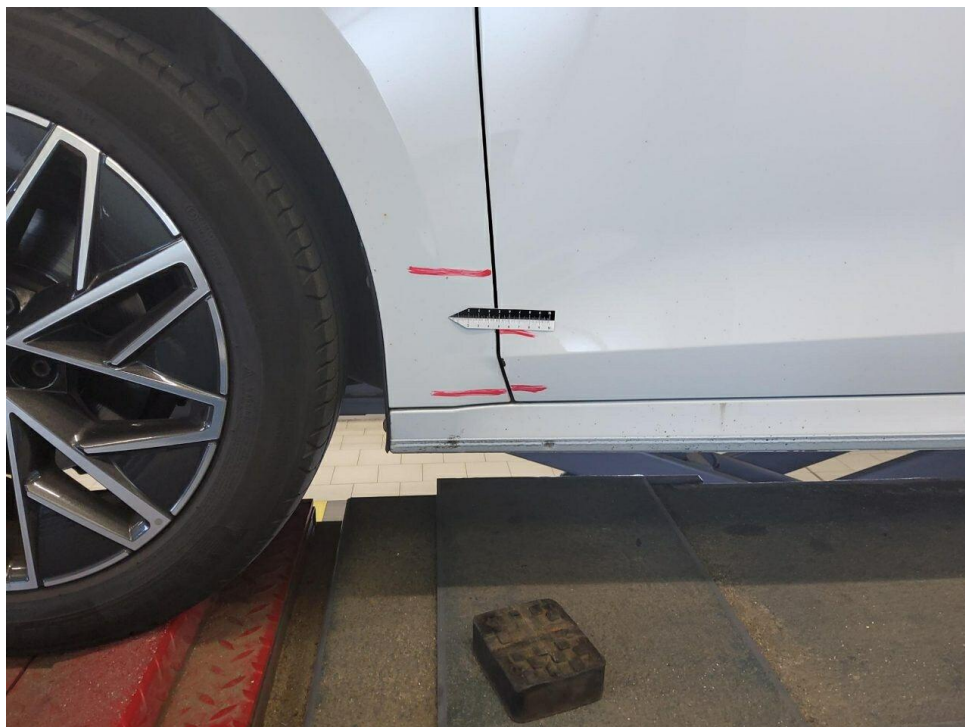
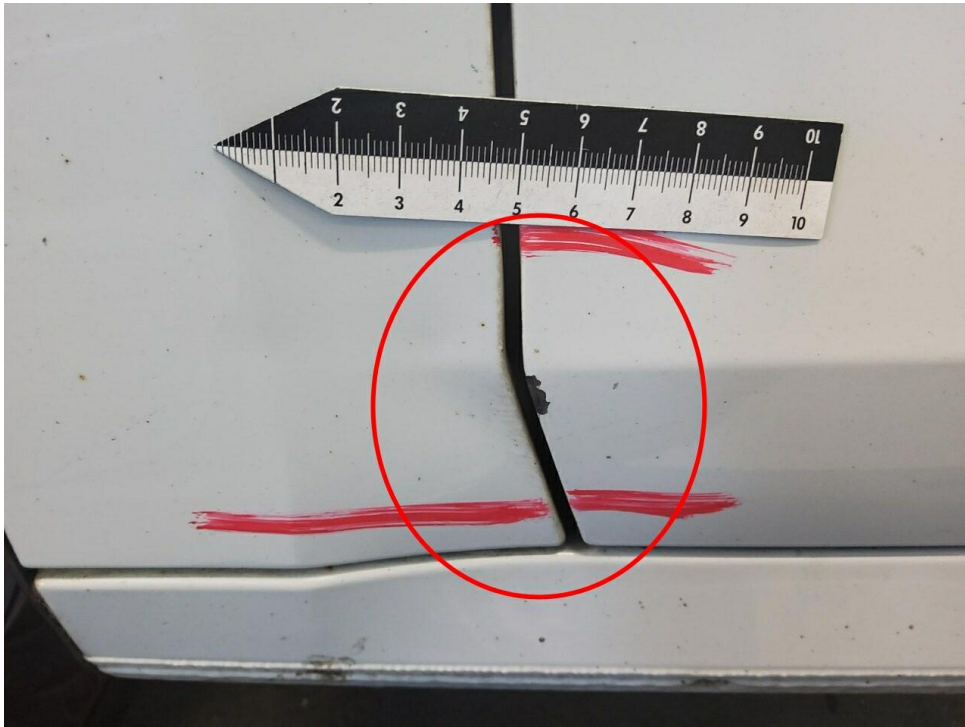
Bild 18 : Tür vorne links Lackierung, zerkratzt, smart repair

Bild 19 : Tür vorne links Lackierung, zerkratzt, smart repair

- zerkratzt, optischer Abzug, (Bild 35, 36)
8. Frontschaden, GA. anfordern, Schaden- und Kostenerweiterung möglich!, (Bild 37, 38, 39, 40, 41, 42, 43, 44)
  9. Außenspiegel links, Blinker, zerbrochen, erneuern (Bild 45, 46)
  10. Heckschaden, GA. anfordern, Schaden- und Kostenerweiterung möglich!, (Bild 48, 49, 50, 51, 52, 53, 54, 55, 56)
  11. T Antriebswelle vorne links, Ausgeschlagen, prüfen und Befund festlegen, Schadenerweiterung möglich
  12. Hauptschlüssel, zerbrochen, erneuern (Bild 47)
  13. Heckklappe, eingedellt, smart repair (Bild 14, 15)
  14. Motorhaube Lackierung, Steinschlag, lackieren mit Lackaufbau (Bild 16, 17)
  15. Kotflügel vorne links, deformiert, instandsetzen und lackieren mit Lackaufbau (Bild 20, 21)
  16. Tür vorne links Lackierung, zerkratzt, smart repair (Bild 18, 19)

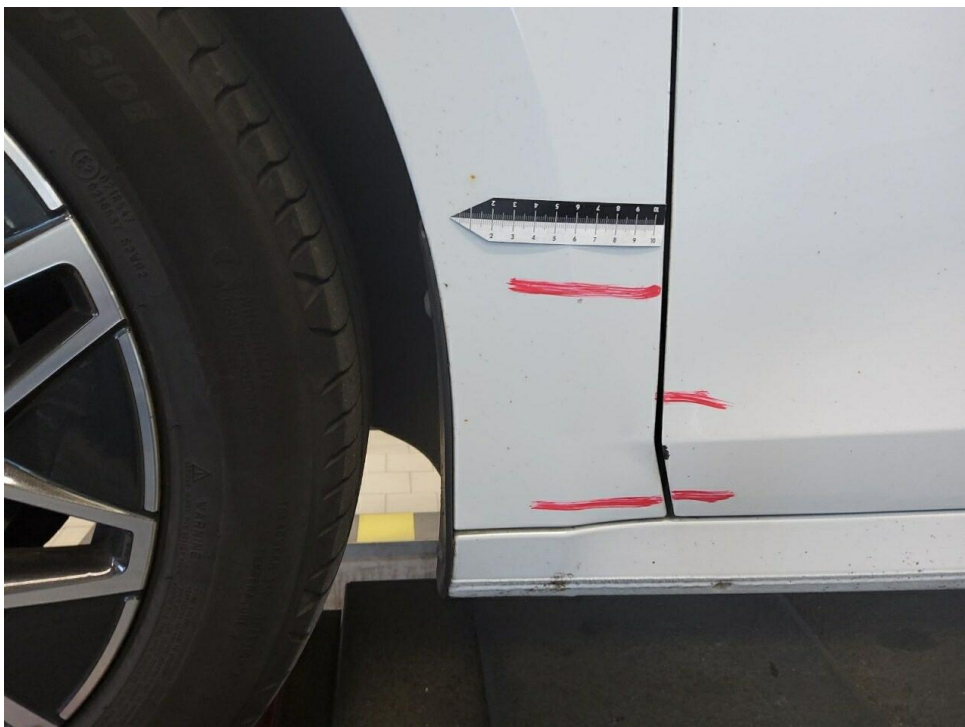
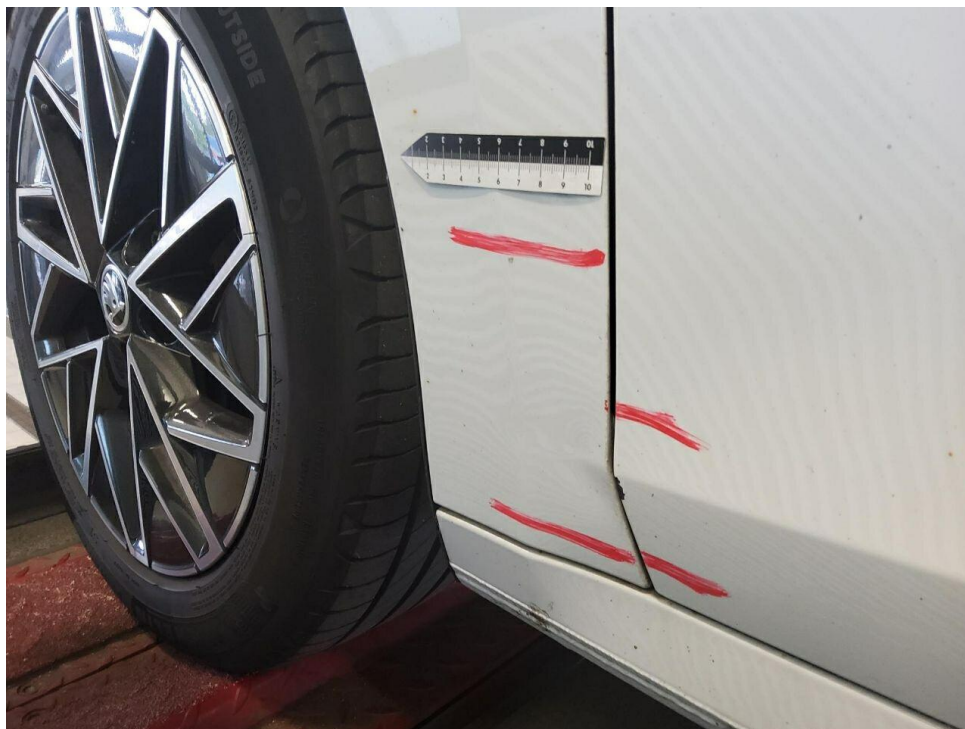
Bild 20 : Kotflügel vorne links, deformiert, instandsetzen und lackieren mit Lackaufbau

Bild 21 : Kotflügel vorne links, deformiert, instandsetzen und lackieren mit Lackaufbau

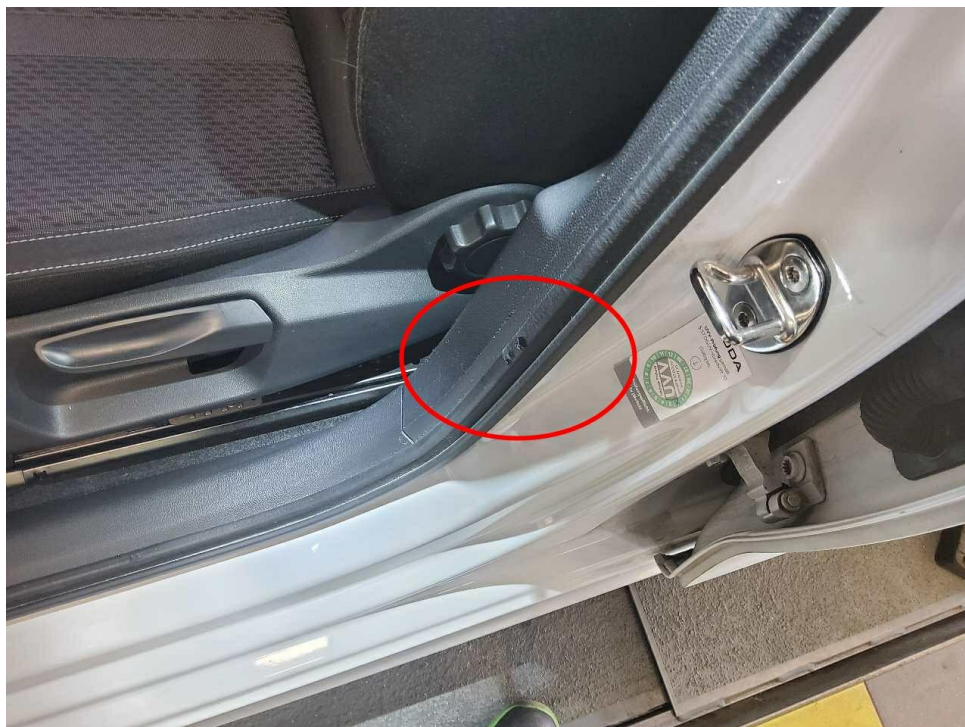
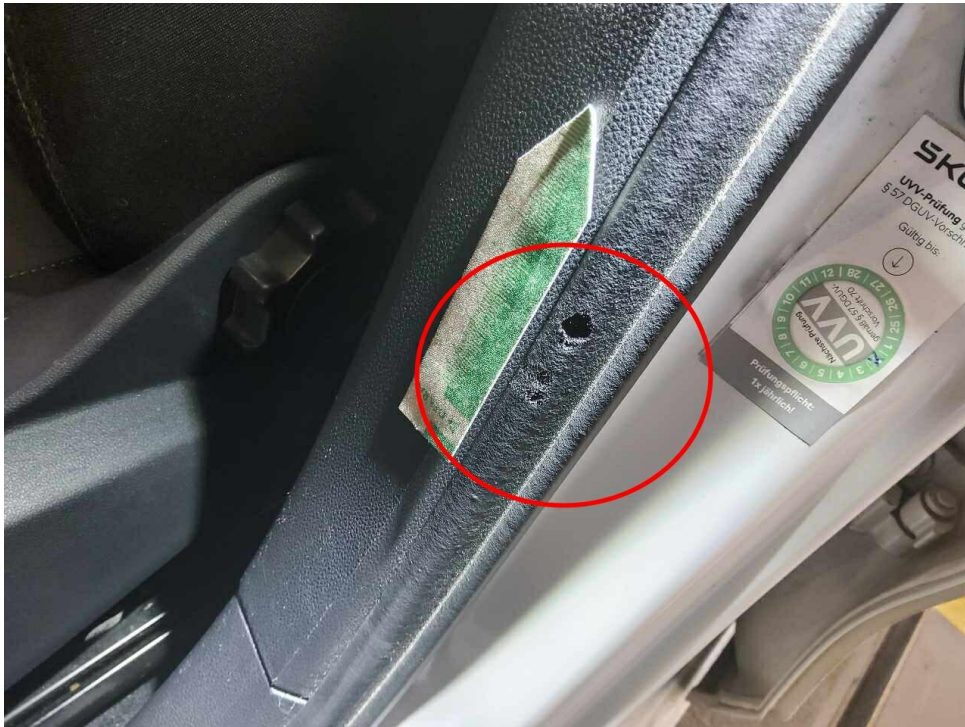
Bild 22 : Türdichtung vorne links, zerkratzt

Bild 23 : Türdichtung vorne links, zerkratzt

1. Tüрдichtung vorne links, zerkratzt, erneuern (Bild 22, 23)
2. Abdeckung Ladekante, zerbrochen, erneuern (Bild 25)
3. 3. Bremslicht, undicht, erneuern (Bild 26)
4. Windschutzscheibe, Steinschlag mit Anriss / nicht beheizbar, erneuern (Bild 27, 28)
5. Felge hinten rechts, Glanzgedreht, zerkratzt, erneuern (Bild 29, 30)
6. Seitenschaden rechts, GA. anfordern, Schaden- und Kostenerweiterung möglich!, (Bild 31, 32, 33, 34)
7. Felge vorne rechts, Glanzgedreht,

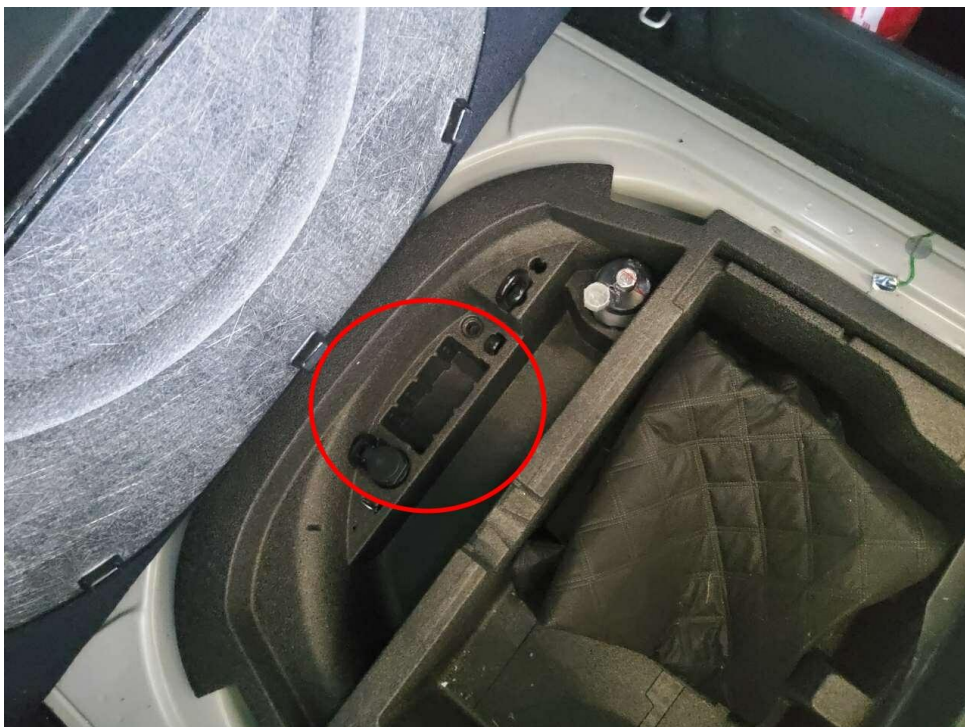
Bild 24 : Kompressor fehlt

1. Kompressor

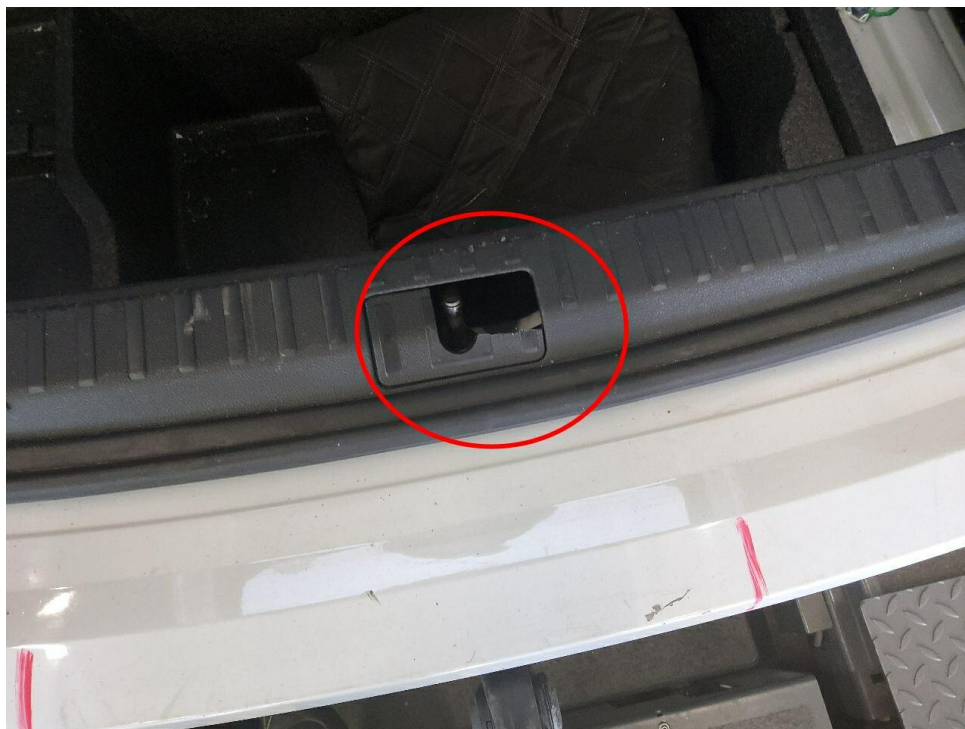
Bild 25 : Abdeckung Ladekante, zerbrochen

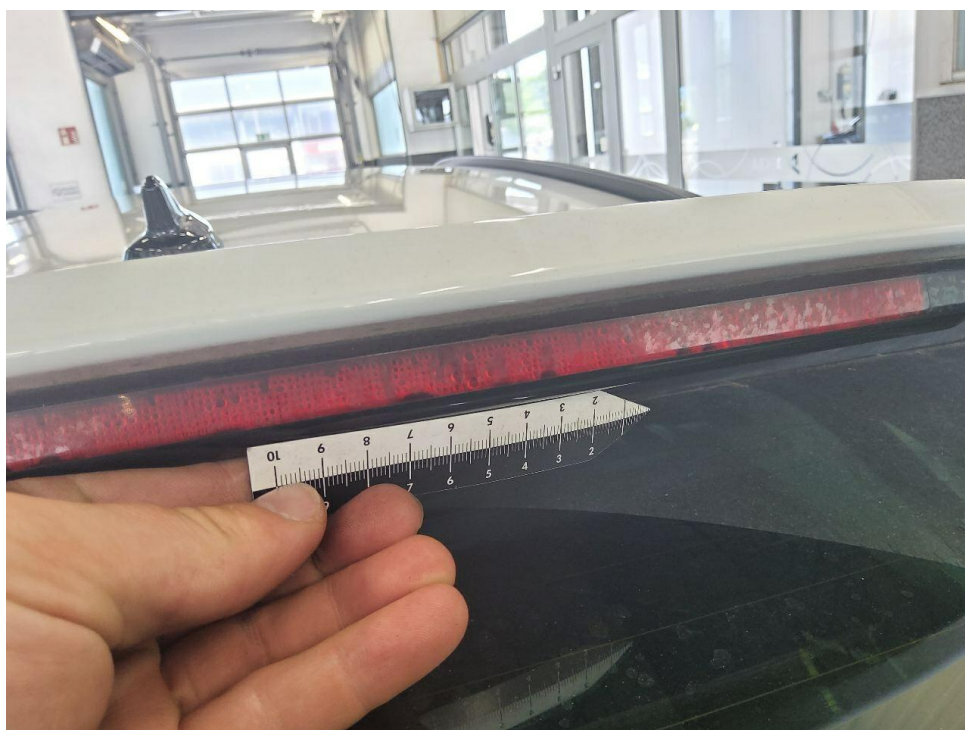
Bild 26 : 3. Bremslicht, undicht

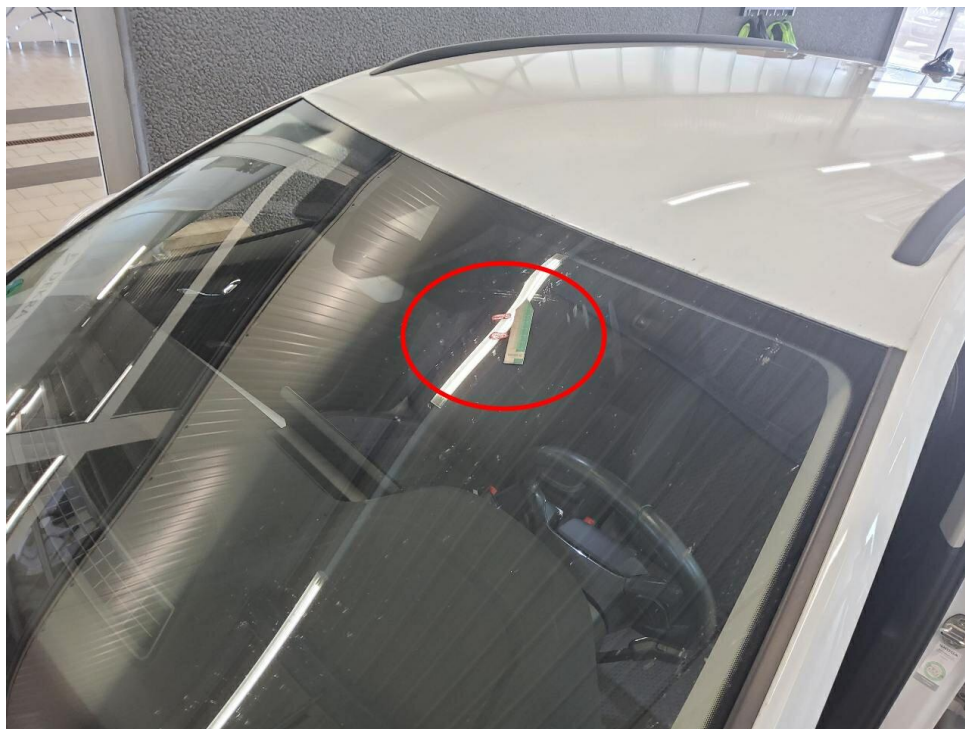
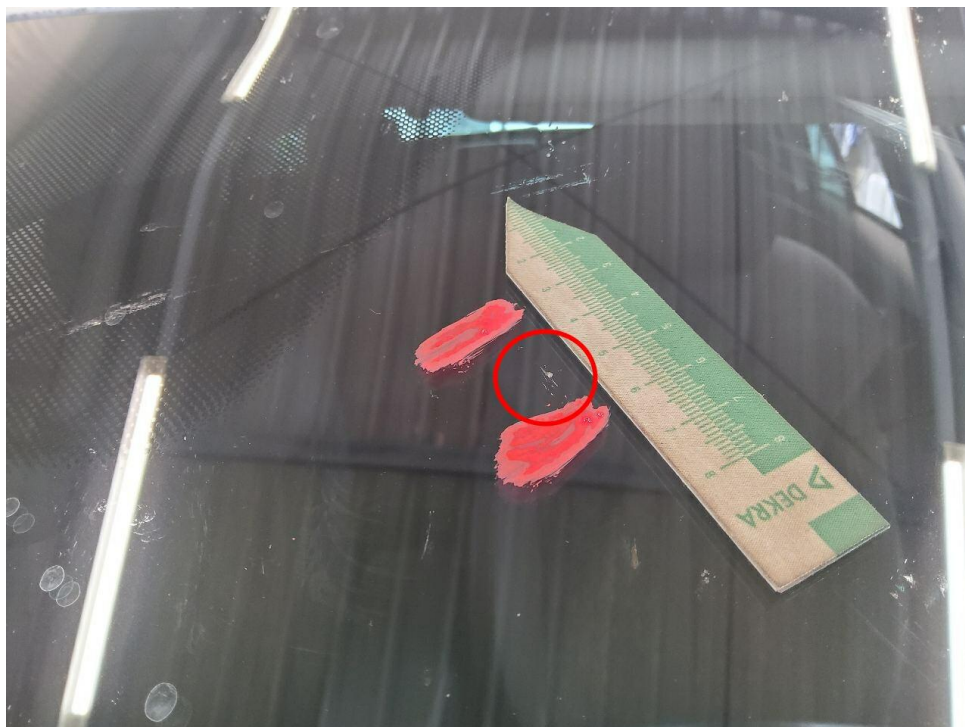
Bild 27 : Windschutzscheibe, Steinschlag mit Anriss / nicht beheizbar

Bild 28 : Windschutzscheibe, Steinschlag mit Anriss / nicht beheizbar

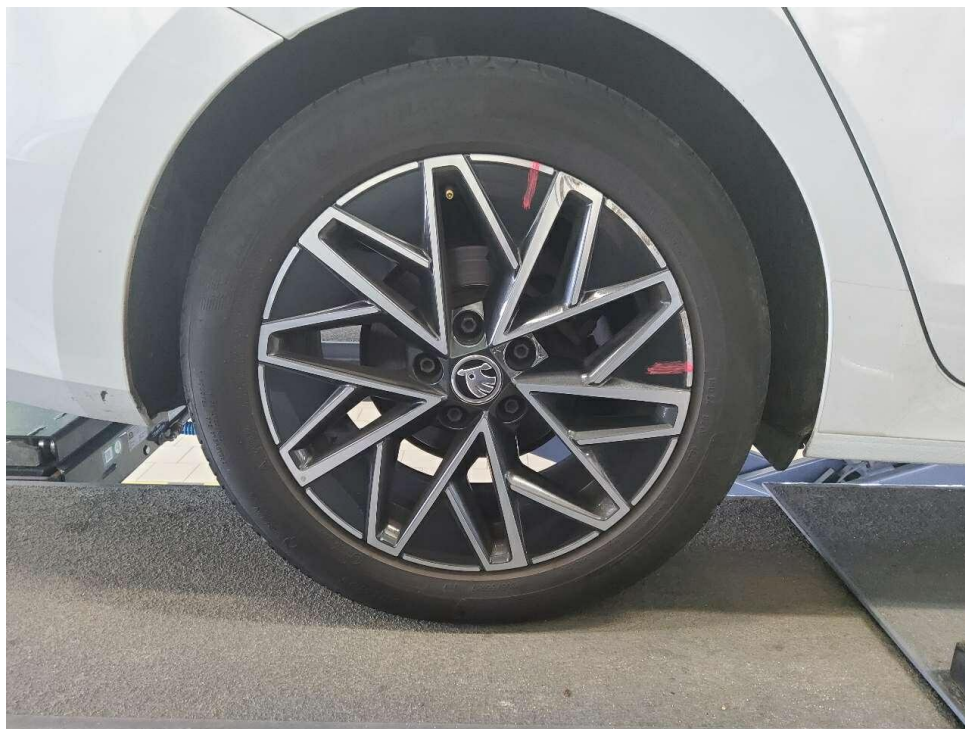
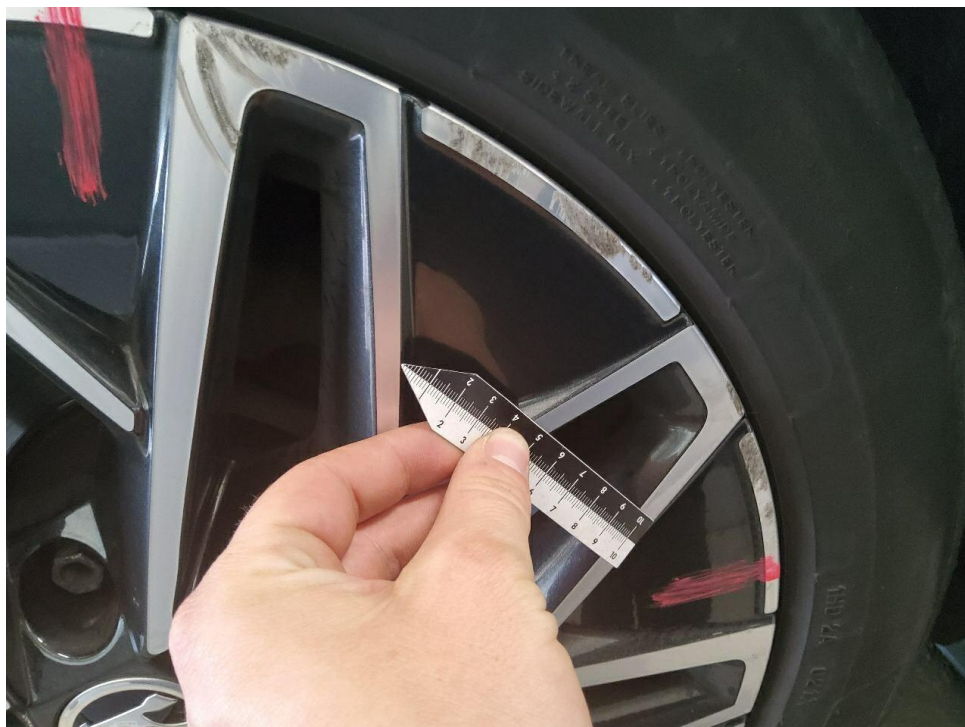
Bild 29 : Felge hinten rechts, zerkratzt

Bild 30 : Felge hinten rechts, zerkratzt

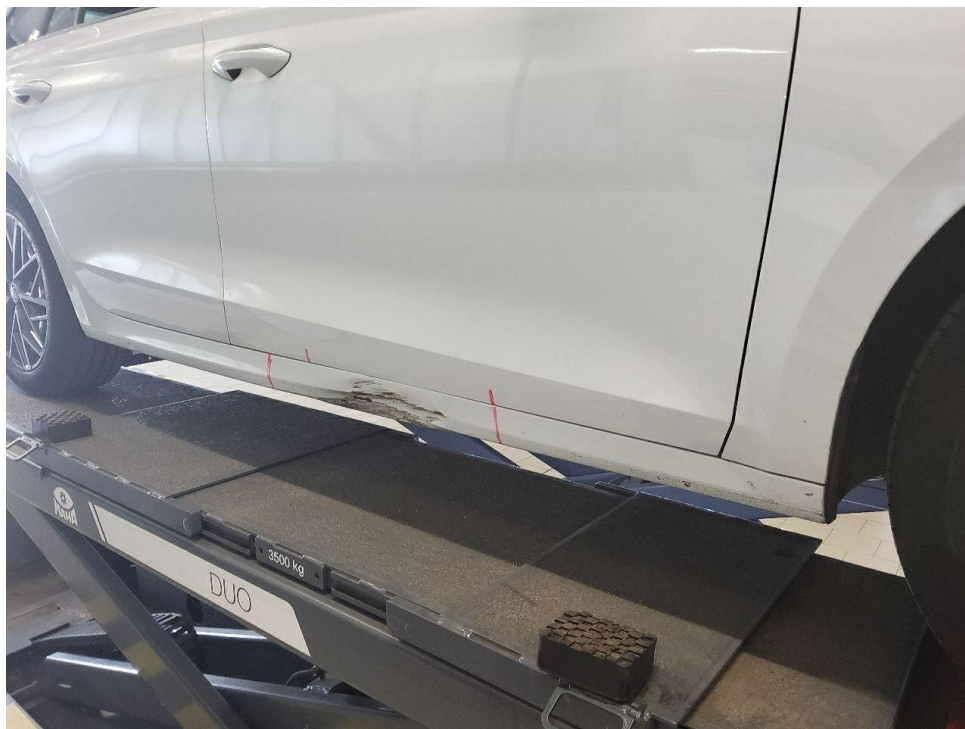
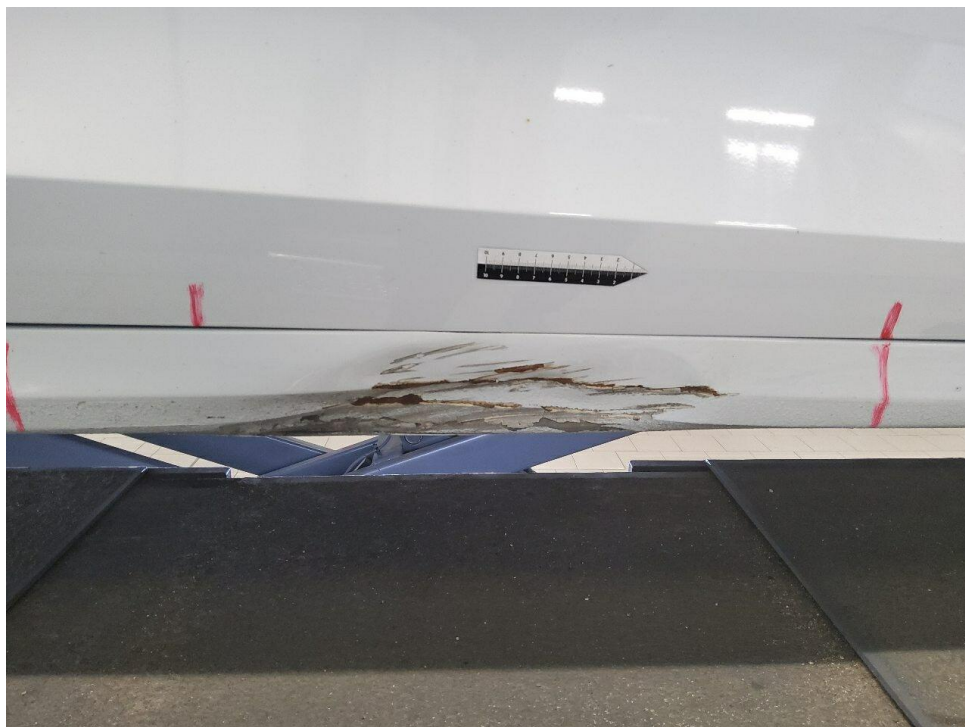
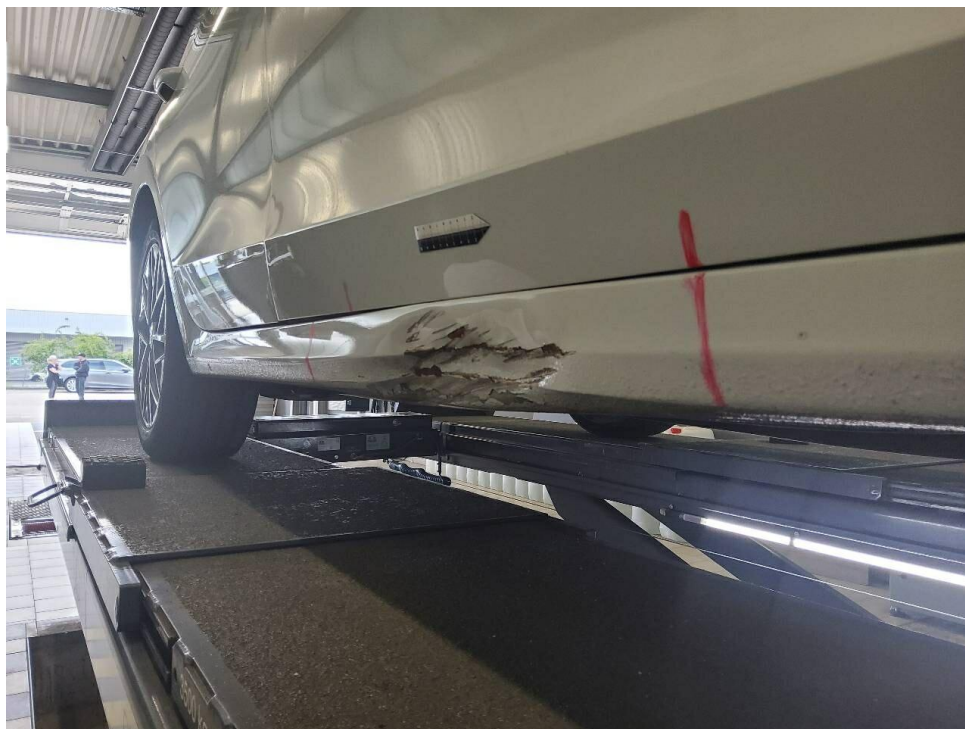
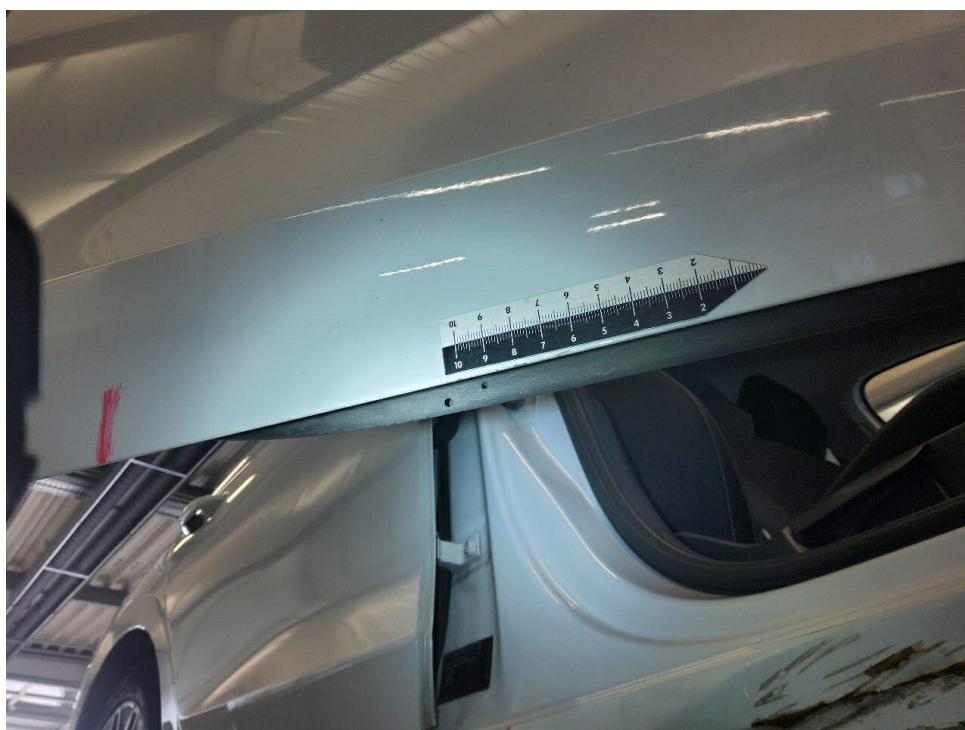
Bild 31 : Seitenschaden rechts, GA. anfordern, Schaden- und Kostenerweiterung möglich!

Bild 32 : Seitenschaden rechts, GA. anfordern, Schaden- und Kostenerweiterung möglich!

Bild 33 : Seitenschaden rechts, GA. anfordern, Schaden- und Kostenerweiterung möglich!

Bild 34 : Seitenschaden rechts, GA. anfordern, Schaden- und Kostenerweiterung möglich!

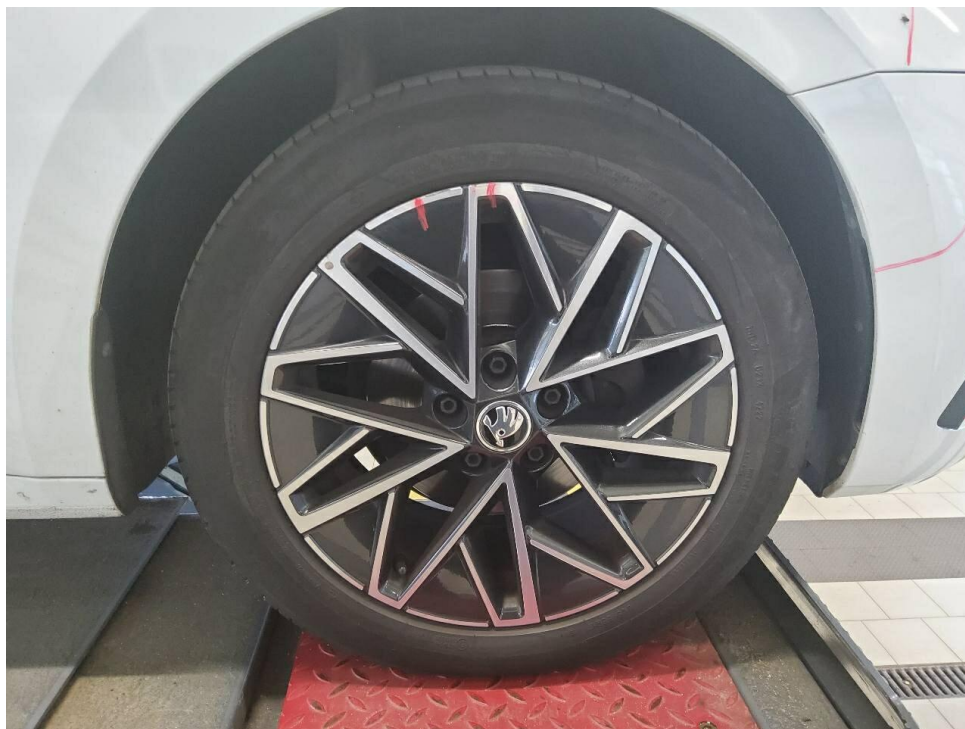
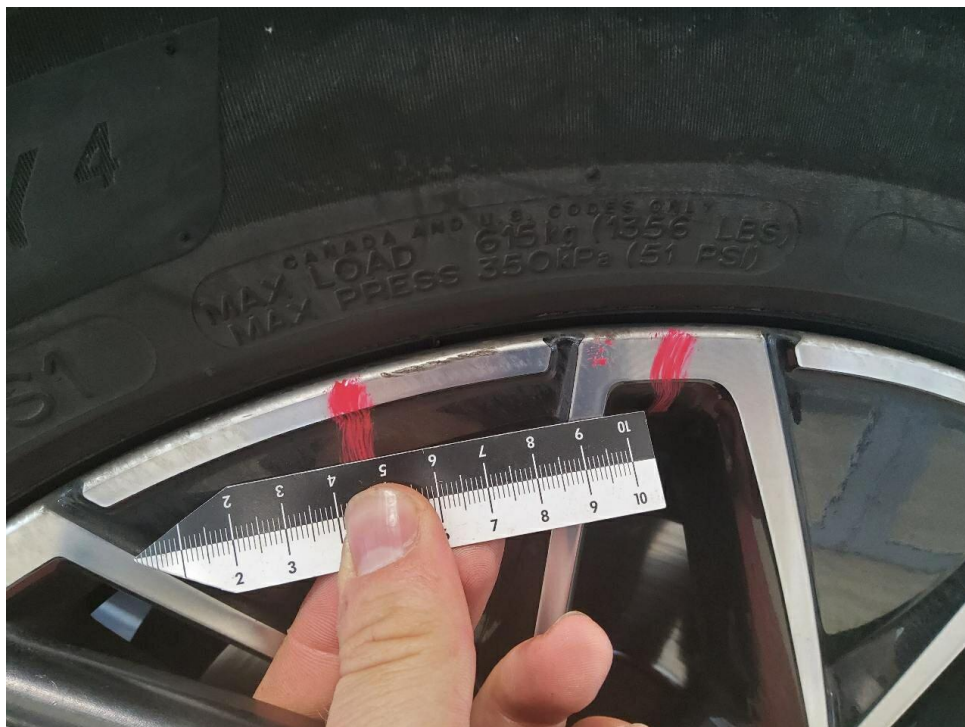
Bild 35 : Felge vorne rechts, zerkratzt, optischer Abzug

Bild 36 : Felge vorne rechts, zerkratzt, optischer Abzug

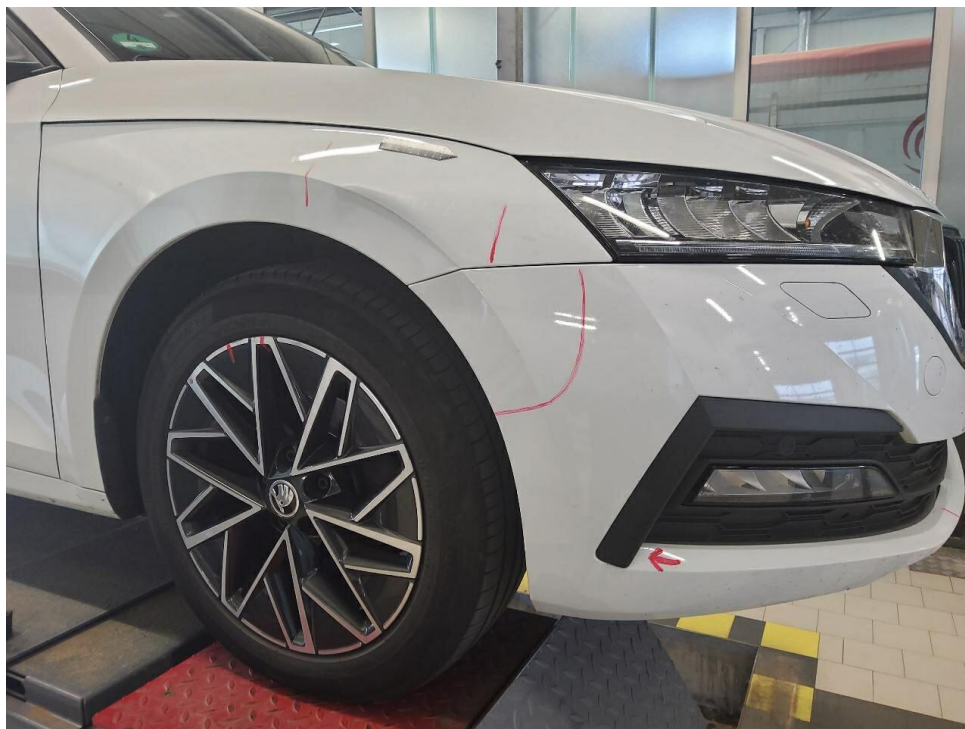
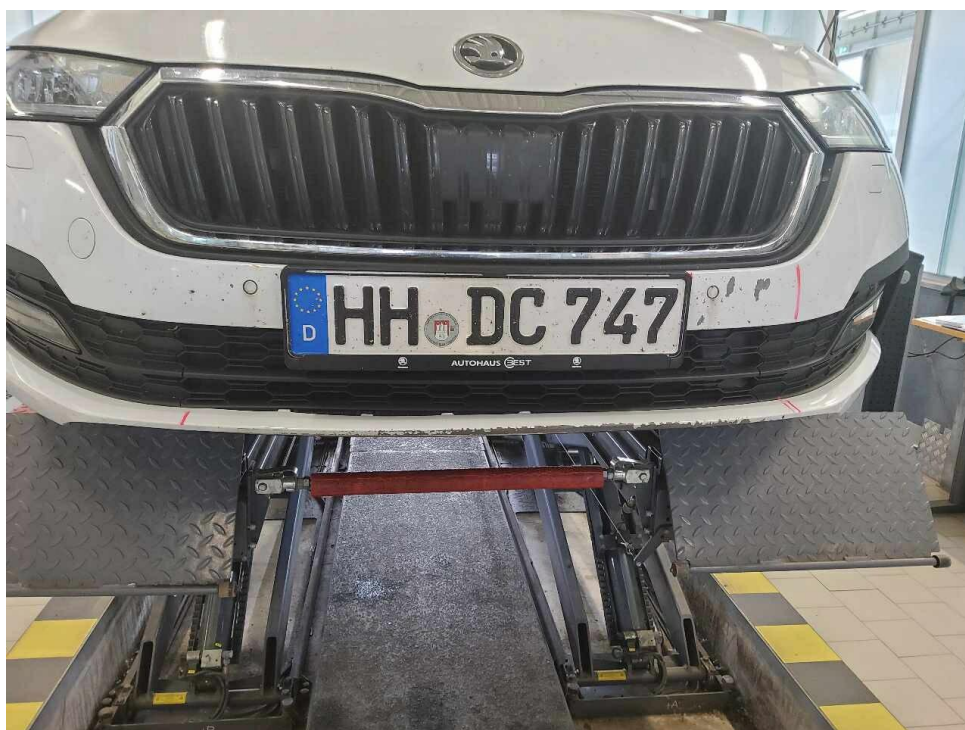
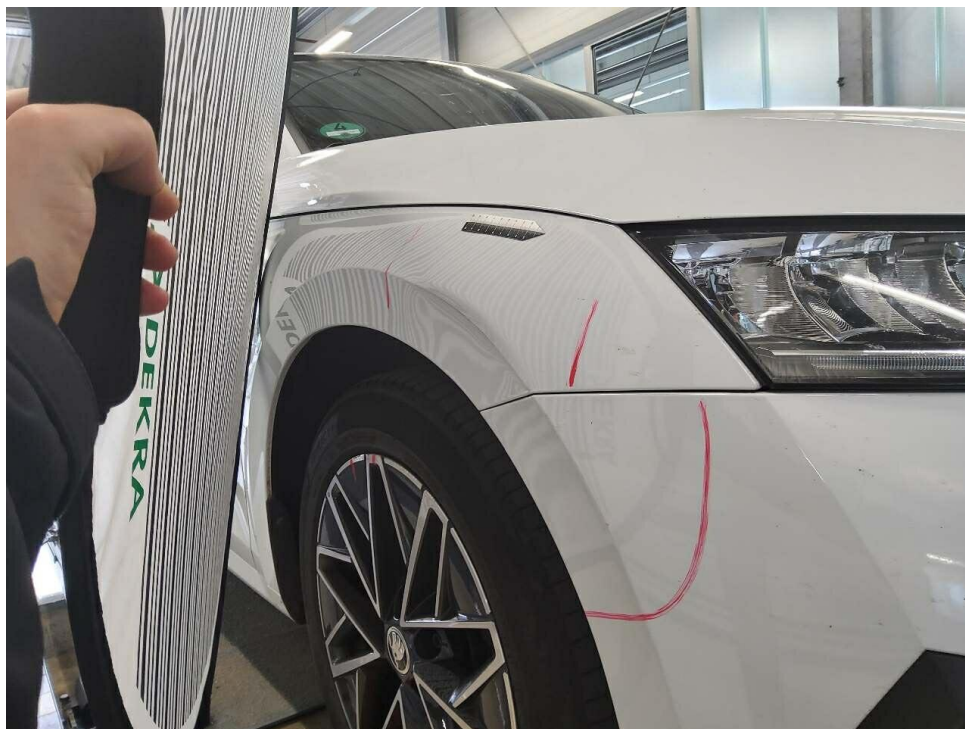
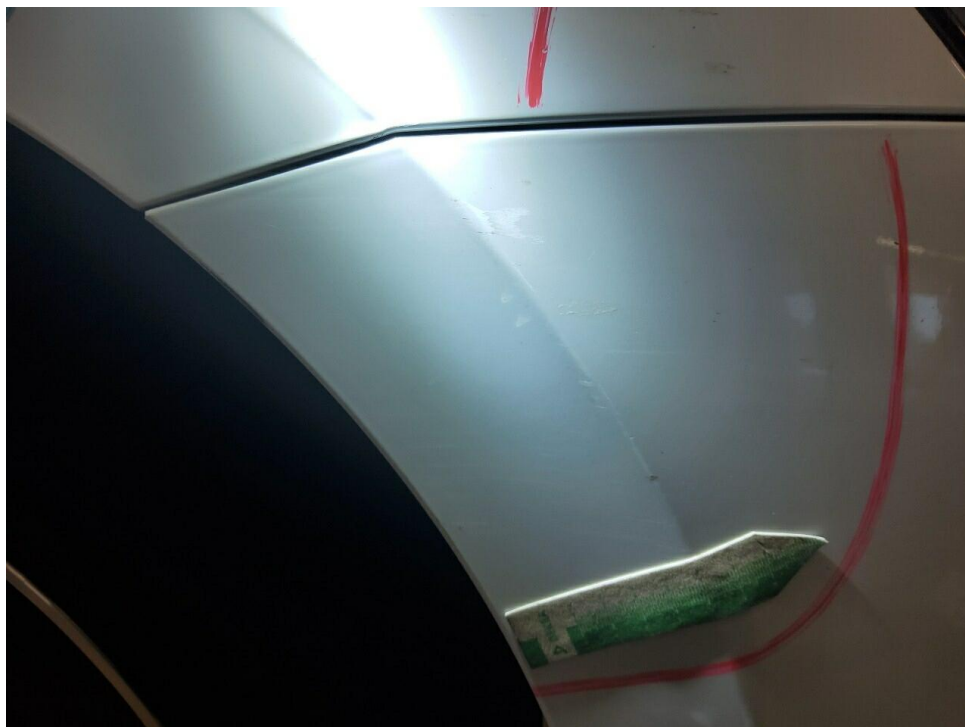
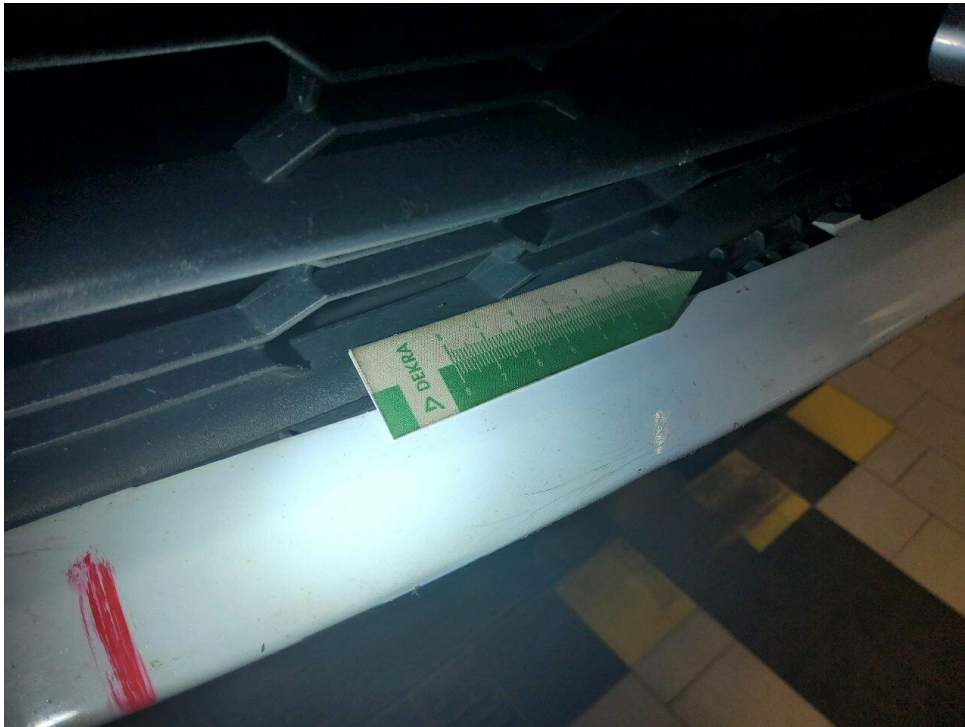
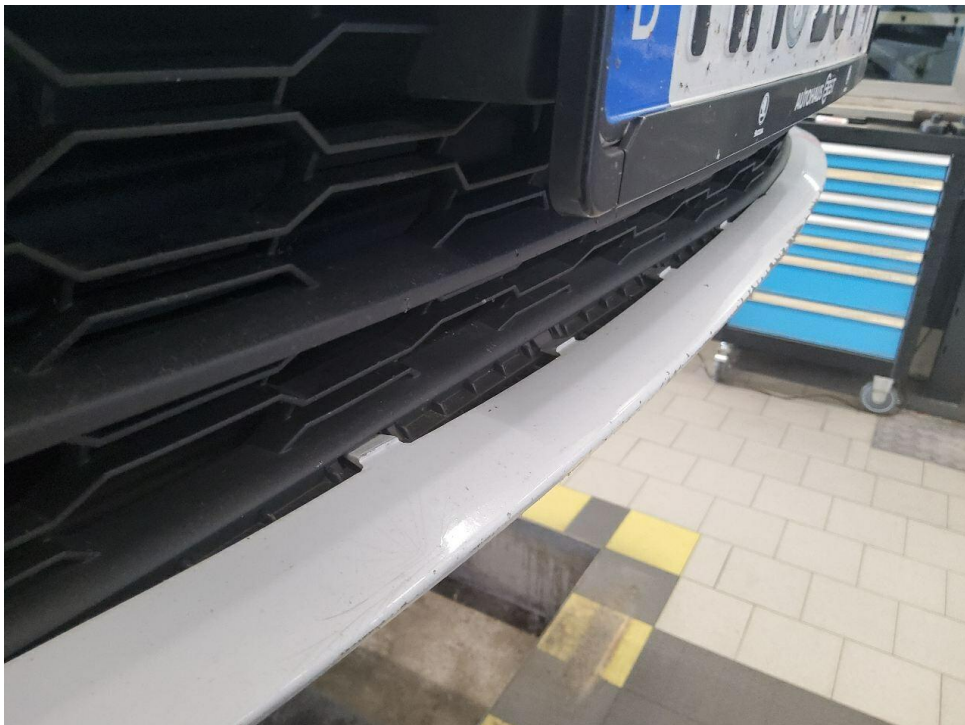
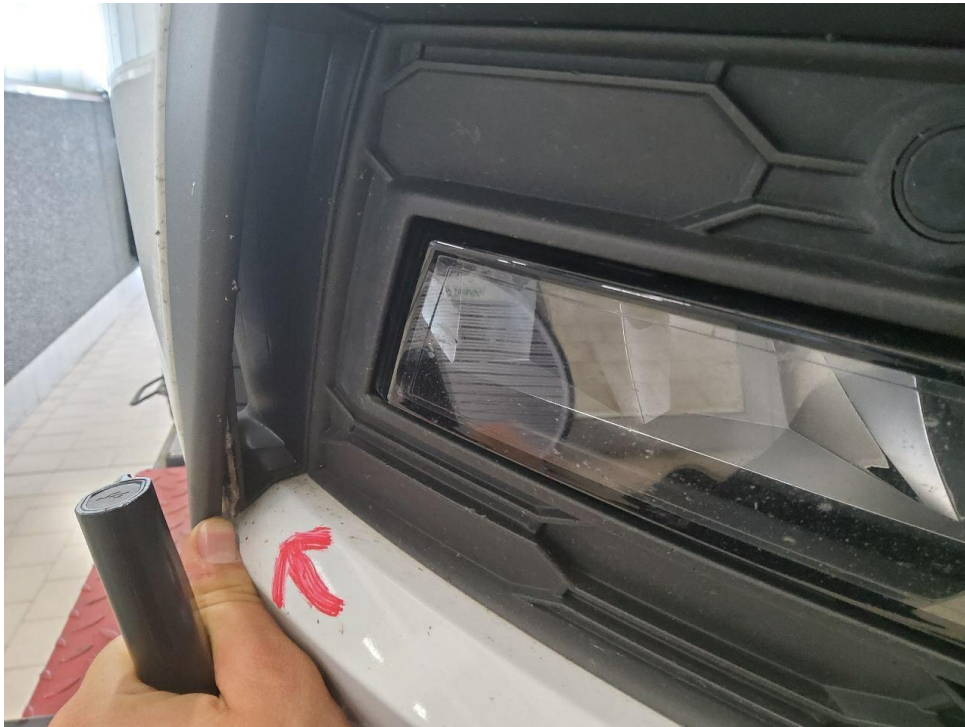
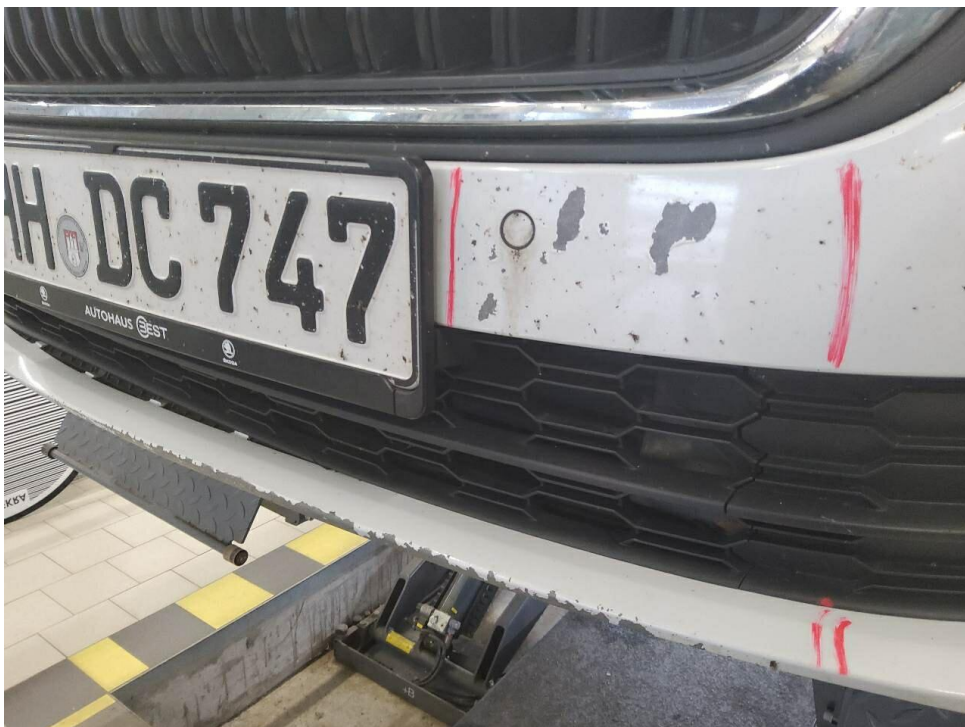
Bild 37 : Frontschaden, GA. anfordern, Schaden- und Kostenerweiterung möglich!

Bild 38 : Frontschaden, GA. anfordern, Schaden- und Kostenerweiterung möglich!

Bild 39 : Frontschaden, GA. anfordern, Schaden- und Kostenerweiterung möglich!

Bild 40 : Frontschaden, GA. anfordern, Schaden- und Kostenerweiterung möglich!

Bild 41 : Frontschaden, GA. anfordern, Schaden- und Kostenerweiterung möglich!

Bild 42 : Frontschaden, GA. anfordern, Schaden- und Kostenerweiterung möglich!

Bild 43 : Frontschaden, GA. anfordern, Schaden- und Kostenerweiterung möglich!

Bild 44 : Frontschaden, GA. anfordern, Schaden- und Kostenerweiterung möglich!
