LVV Nr 379125  
Hersteller Škoda  
Model Octavia  
Variante Ambition 2.0 TDI  
Listenpreis 32.588,24  
VIN TMBJG8NX8PY075139  
Erstzulassungsdatum 1.2.2023  
Kennzeichen HH DC747

# Zustandsbericht / Minderwertgutachten

| Typ / Verkaufsbez. | Octavia Combi 2.0 TDI | Aufbauart | Kombi |
| Fahrzeug-Ident.-Nr. | TMBJG8NX8PY075139 | HSN / TSN | 8004 / AWK |

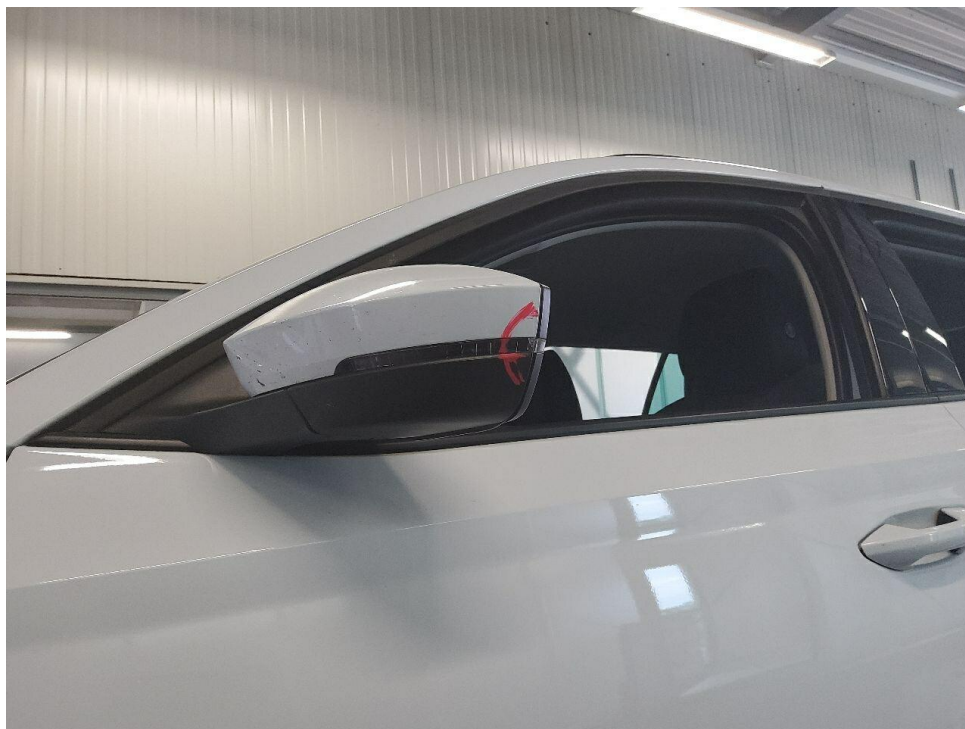
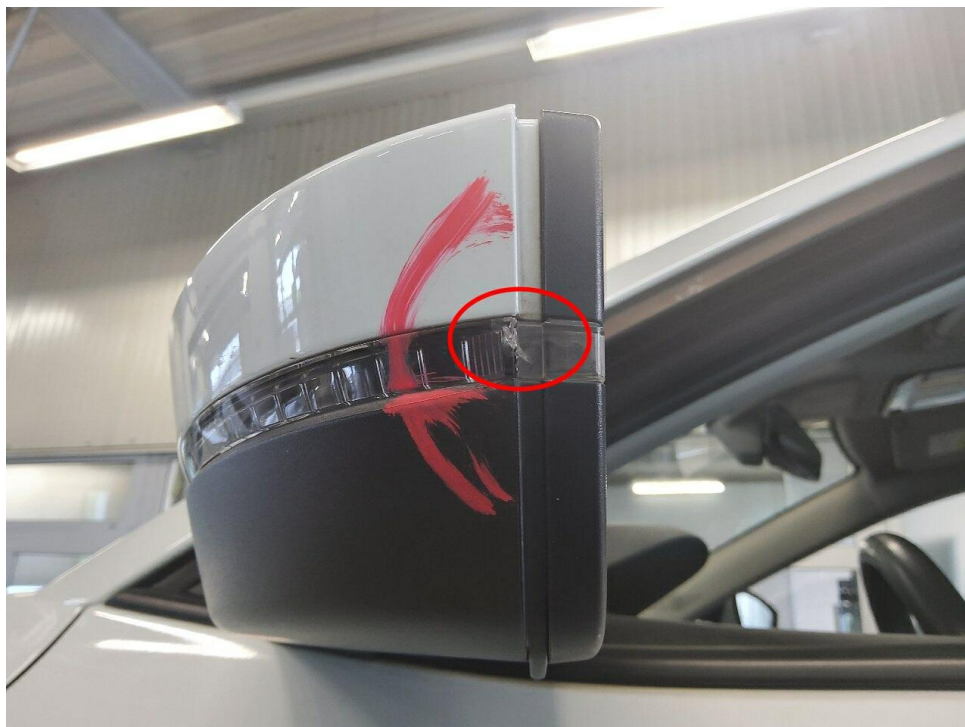
Bild 45 : Außenspiegel links, Blinker, zerbrochen

Bild 46 : Außenspiegel links, Blinker, zerbrochen

- zerkratzt, optischer Abzug, (Bild 35, 36)
8. Frontschaden, GA. anfordern, Schaden- und Kostenerweiterung möglich!, (Bild 37, 38, 39, 40, 41, 42, 43, 44)
  9. Außenspiegel links, Blinker, zerbrochen, erneuern (Bild 45, 46)
  10. Heckschaden, GA. anfordern, Schaden- und Kostenerweiterung möglich!, (Bild 48, 49, 50, 51, 52, 53, 54, 55, 56)
  11. T Antriebswelle vorne links, Ausgeschlagen, prüfen und Befund festlegen, Schadenerweiterung möglich
  12. Hauptschlüssel, zerbrochen, erneuern (Bild 47)
  13. Heckklappe, eingedellt, smart repair (Bild 14, 15)
  14. Motorhaube Lackierung, Steinschlag, lackieren mit Lackaufbau (Bild 16, 17)
  15. Kotflügel vorne links, deformiert, instandsetzen und lackieren mit Lackaufbau (Bild 20, 21)
  16. Tür vorne links Lackierung, zerkratzt, smart repair (Bild 18, 19)

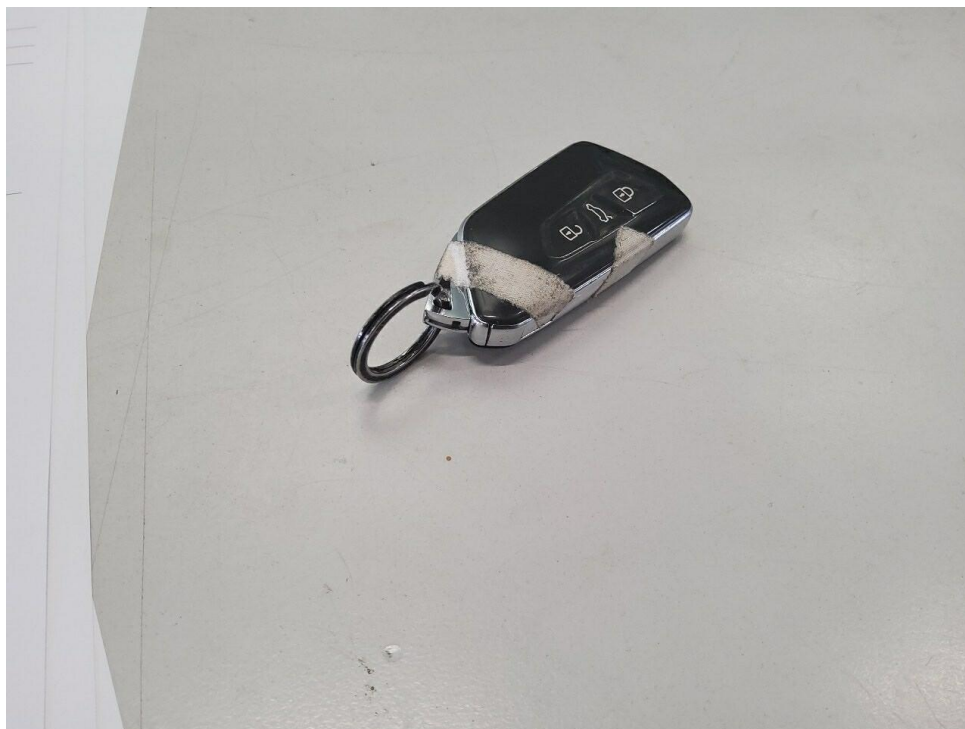
Bild 47 : Hauptschlüssel, zerbrochen

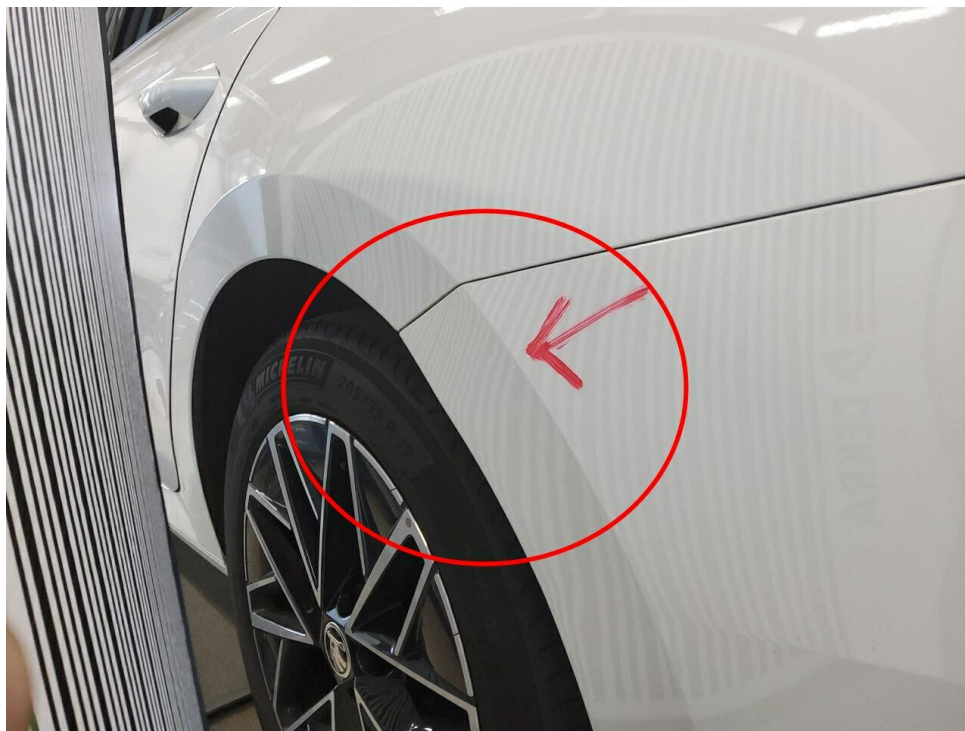
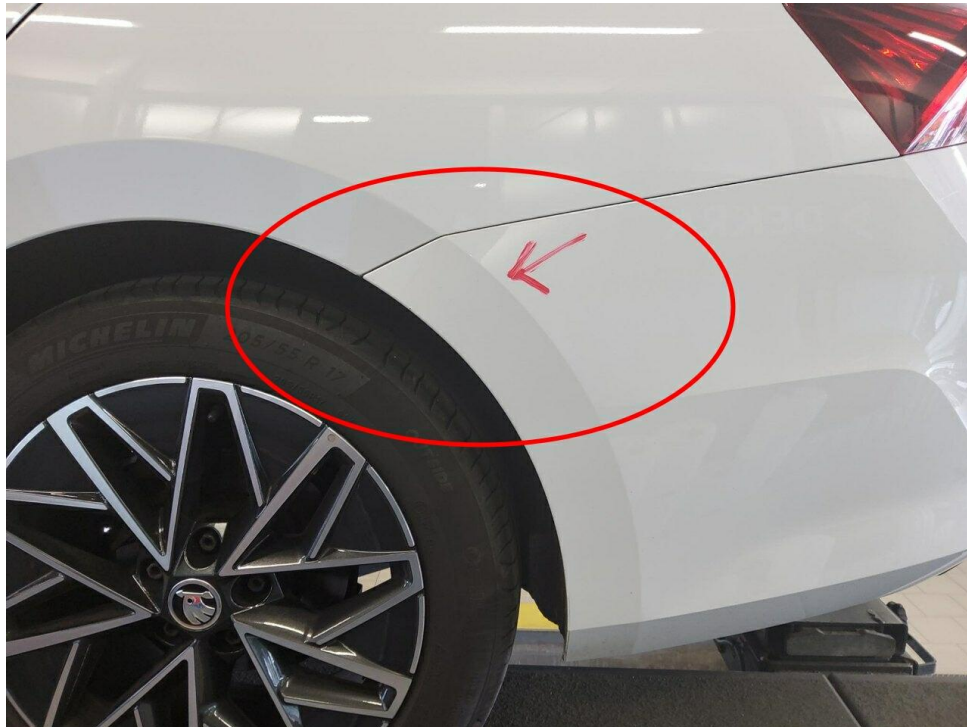
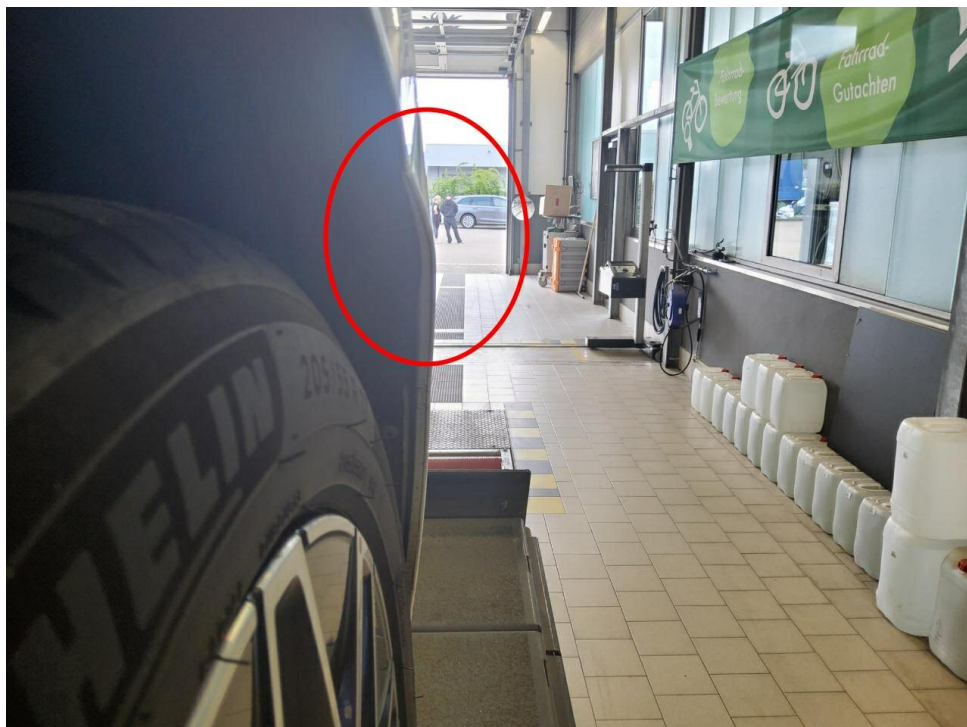
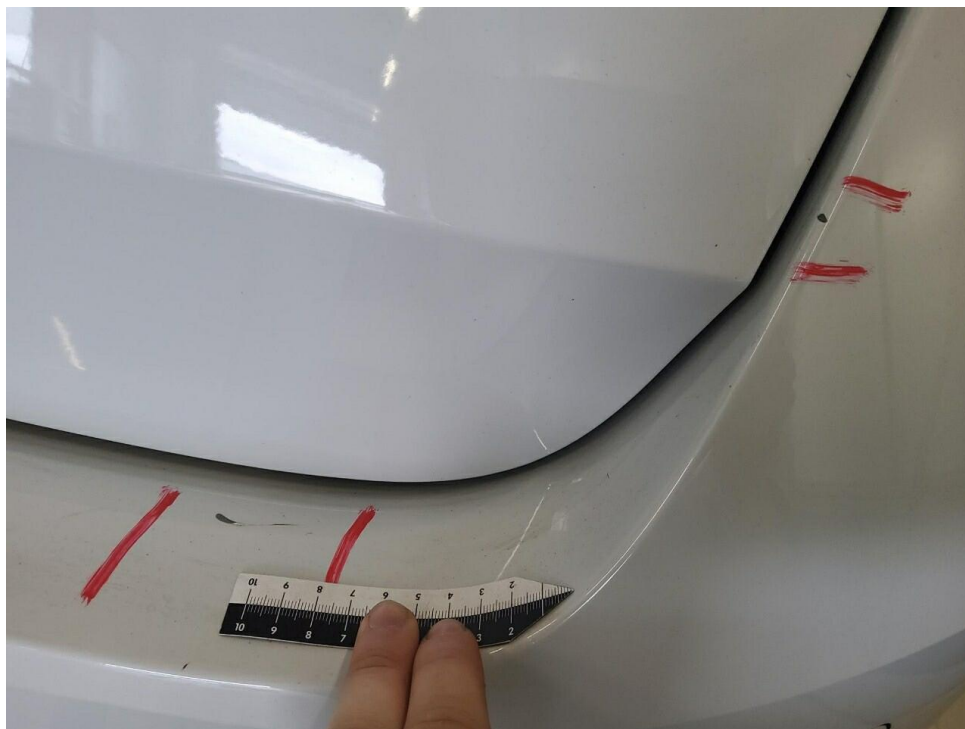
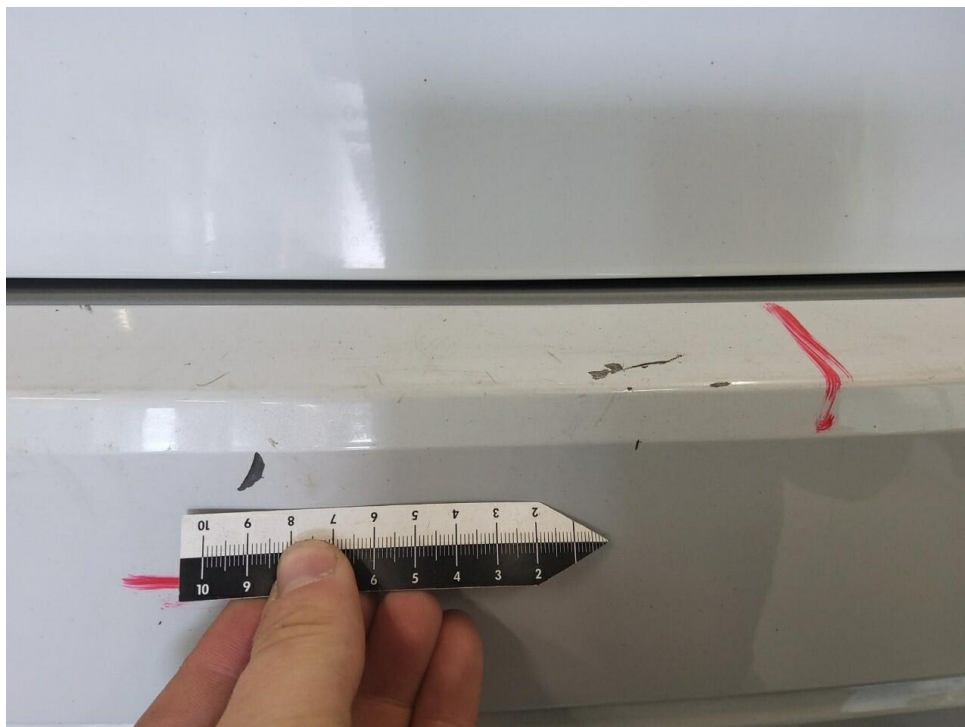
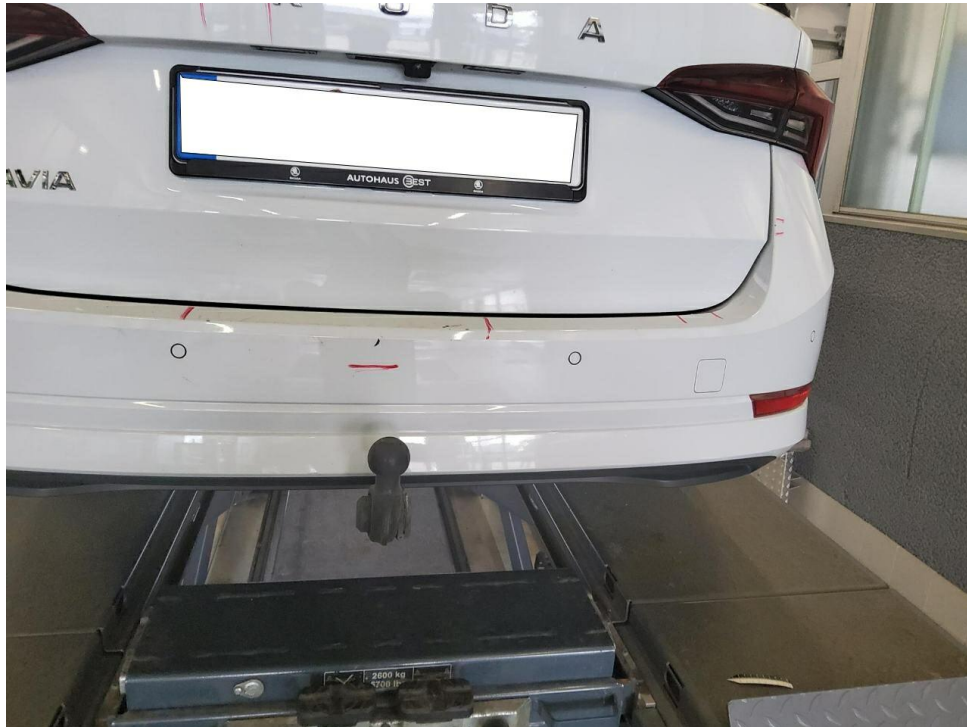
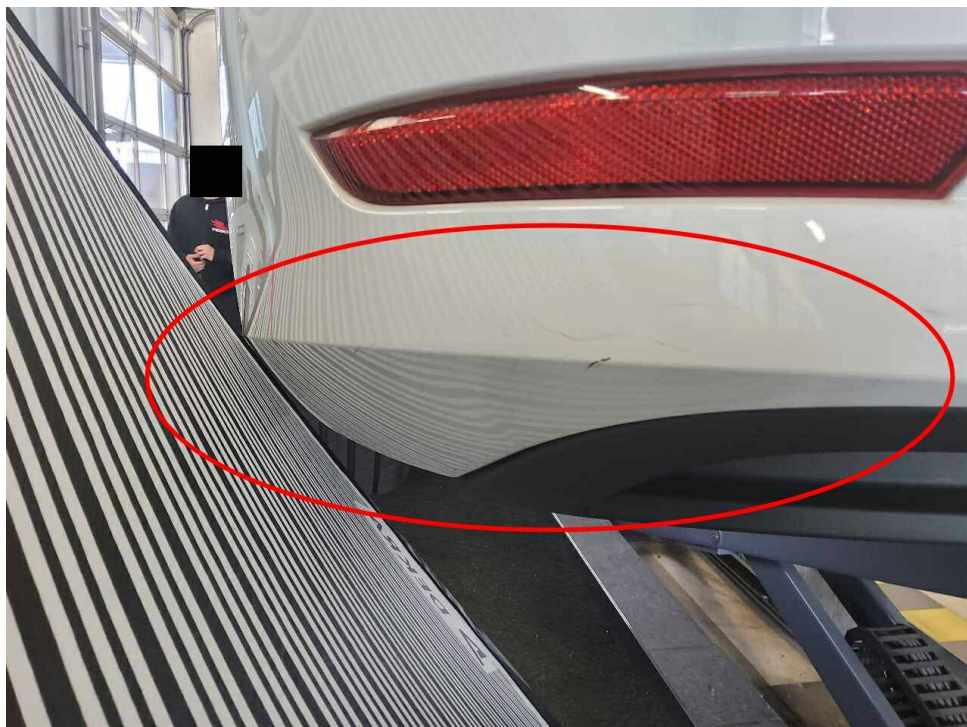
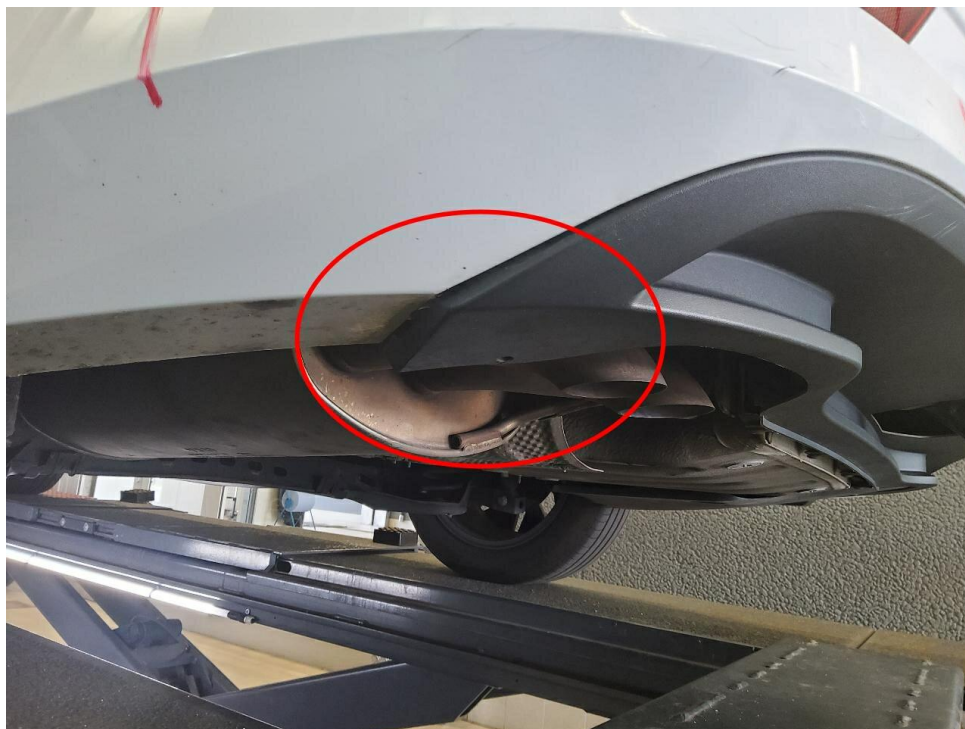
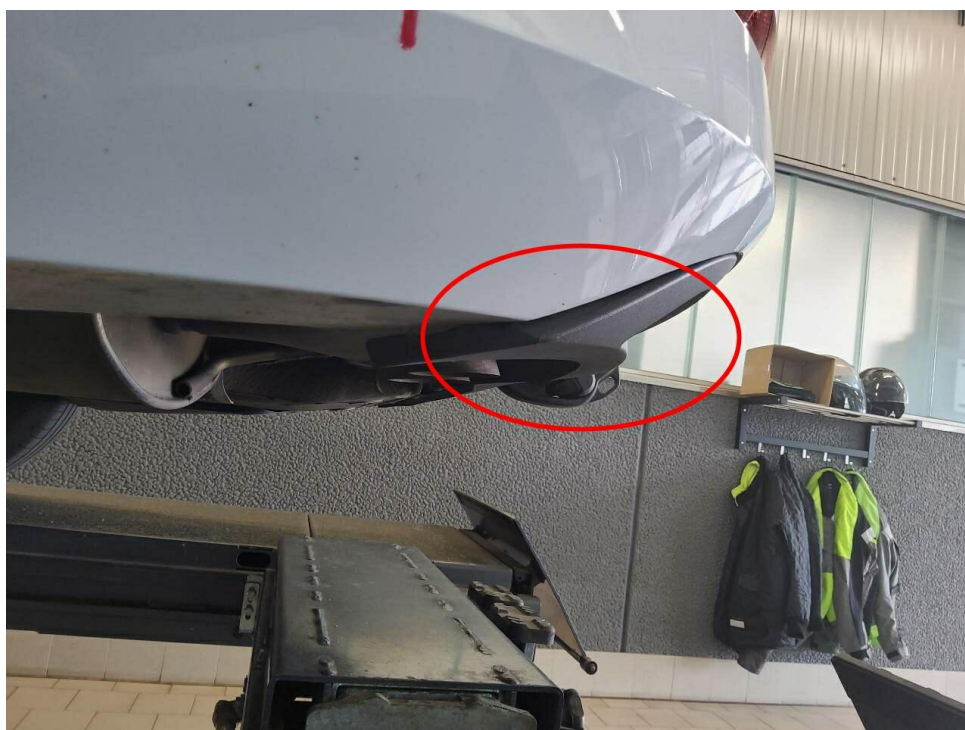
Bild 48 : Heckschaden, GA. anfordern, Schaden- und Kostenerweiterung möglich!

Bild 49 : Heckschaden, GA. anfordern, Schaden- und Kostenerweiterung möglich!

Bild 50 : Heckschaden, GA. anfordern, Schaden- und Kostenerweiterung möglich!

Bild 51 : Heckschaden, GA. anfordern, Schaden- und Kostenerweiterung möglich!

Bild 52 : Heckschaden, GA. anfordern, Schaden- und Kostenerweiterung möglich!

Bild 53 : Heckschaden, GA. anfordern, Schaden- und Kostenerweiterung möglich!

Bild 54 : Heckschaden, GA. anfordern, Schaden- und Kostenerweiterung möglich!

Bild 55 : Heckschaden, GA. anfordern, Schaden- und Kostenerweiterung möglich!

Bild 56 : Heckschaden, GA. anfordern, Schaden- und Kostenerweiterung möglich!
