LVV Nr 467246
Hersteller Mercedes-Benz
Model C-Class
Variante Avantgarde Line C 200 D MHEV
Listenpreis 48.945,00
VIN W1KAH0DB9SF171117
Erstzulassungsdatum 1.11.2024
Kennzeichen K CC1654

Zustandsbericht / Minderwertgutachten

Erstzulassung	14.11.2024	Letzte Zulassung	14.11.2024
Fahrzeugart	PKW	Hersteller	MERCEDES-BENZ
Typ / Verkaufsbez.	C 200 d T 9G-TRONIC Avantgarde Advanced	Aufbauart	Kombi
Türen	5	Sitzplätze	5
Fahrzeug-Ident.-Nr.	W1KAH0DB9SF171117	HSN / TSN	2222 / BDF
Schlüssel-Nr.	10082178	Km-Stand abgelesen	56278
Nächste HU §29 StVZO	11 / 2027	Energiequelle / Kraftstoff	Hybr.Diesel/E
Zylinderanzahl	4 / Reihenmotor	Leistung (kW)	120
Hubraum (ccm)	1993	Schadstoffklasse:	EURO6;WLTP;EA;PI/CI;M, N1, N2
Antriebsart	Heckantrieb	Getriebe	Automatik /
Felgen	Leichtmetall	Farbe	Schwarz / Uni
Polster / Farbe	Stoff / Grau

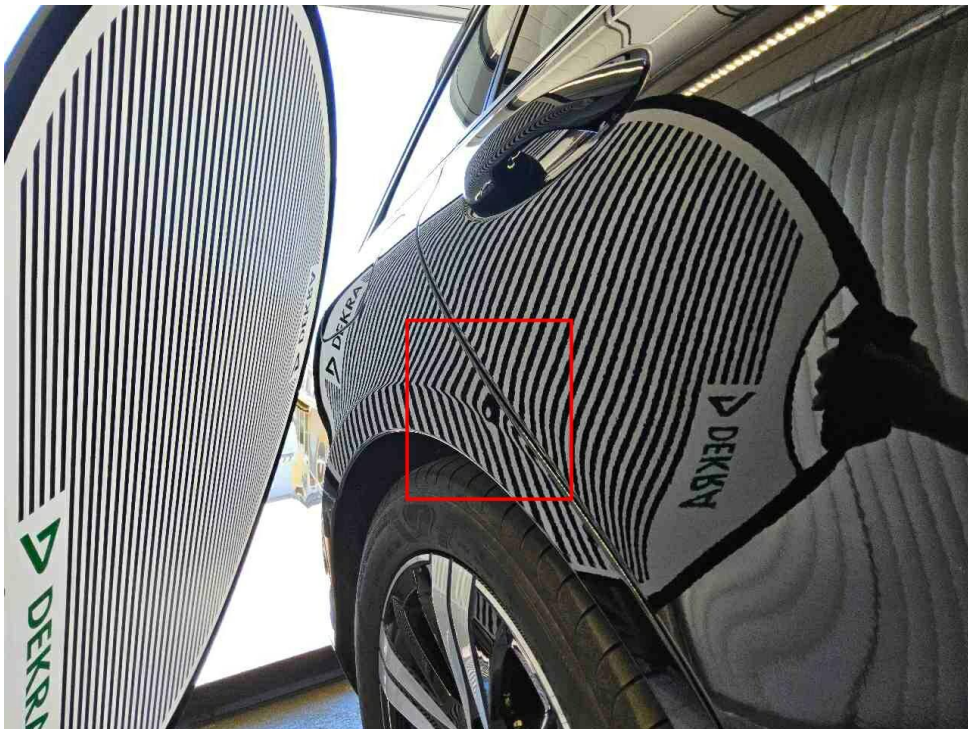
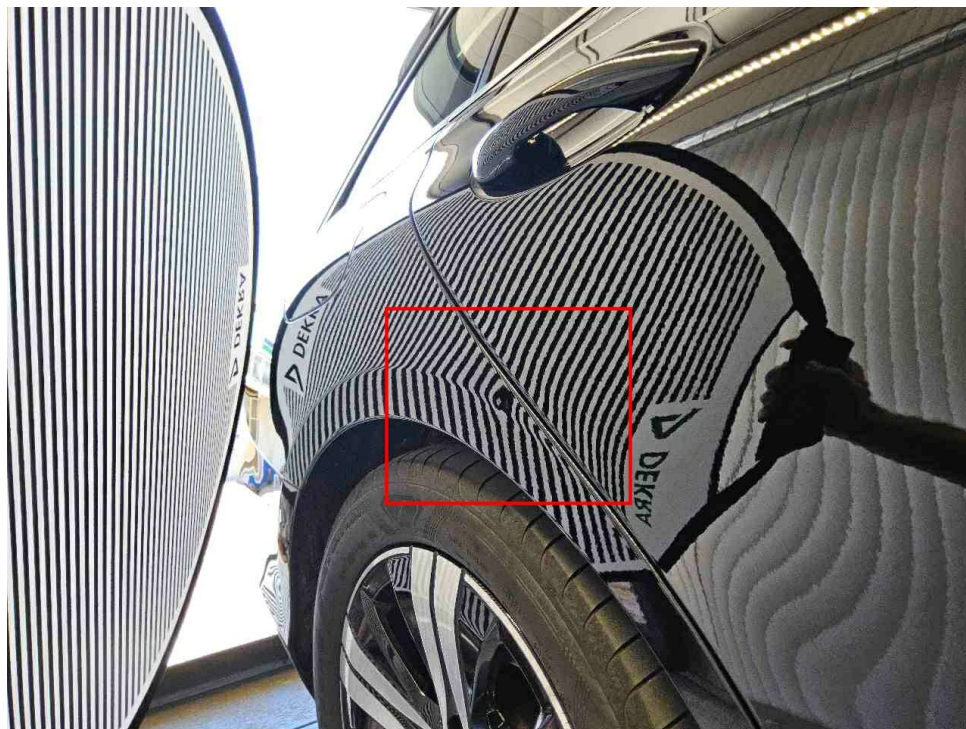
Bild 14 : Seitenwand rechts, eingedellt

Bild 15 : Seitenwand rechts, eingedellt

1. Seitenwand rechts, eingedellt, drücken
(Bild 14, 15)
2. Seitenwand links, eingedellt, drücken
(Bild 16, 17)

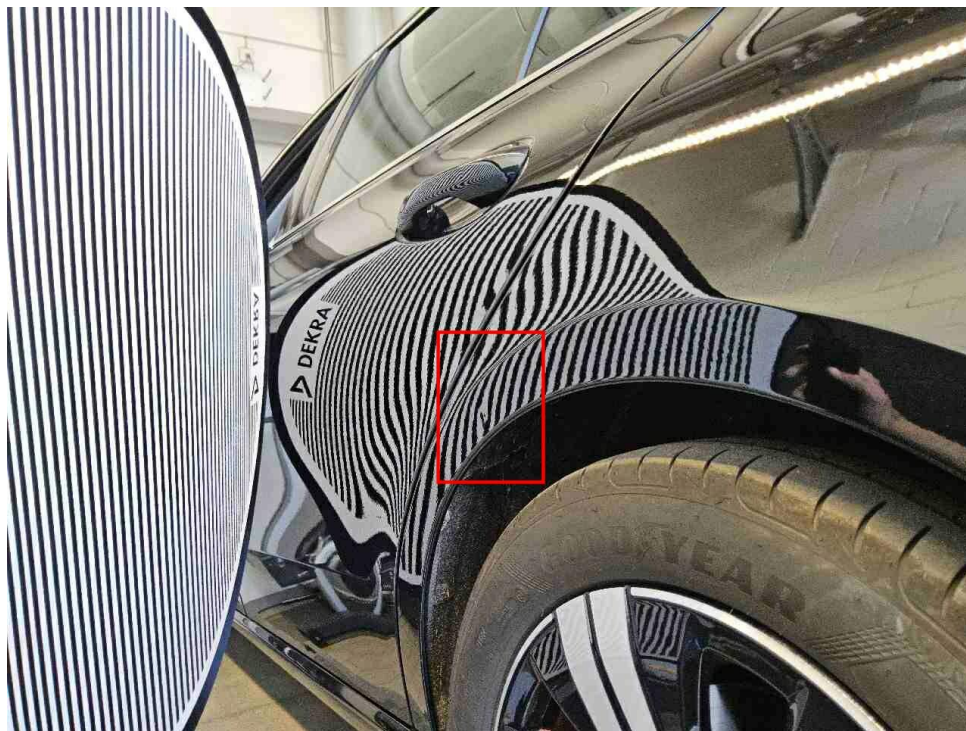
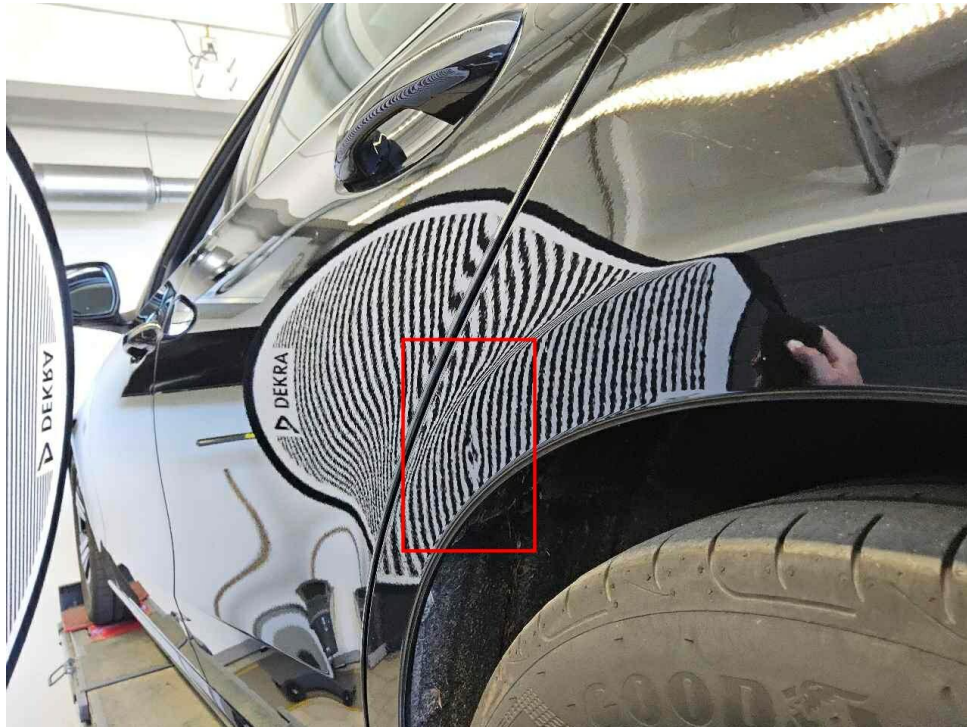
Bild 16 : Seitenwand links, eingedellt

Bild 17 : Seitenwand links, eingedellt

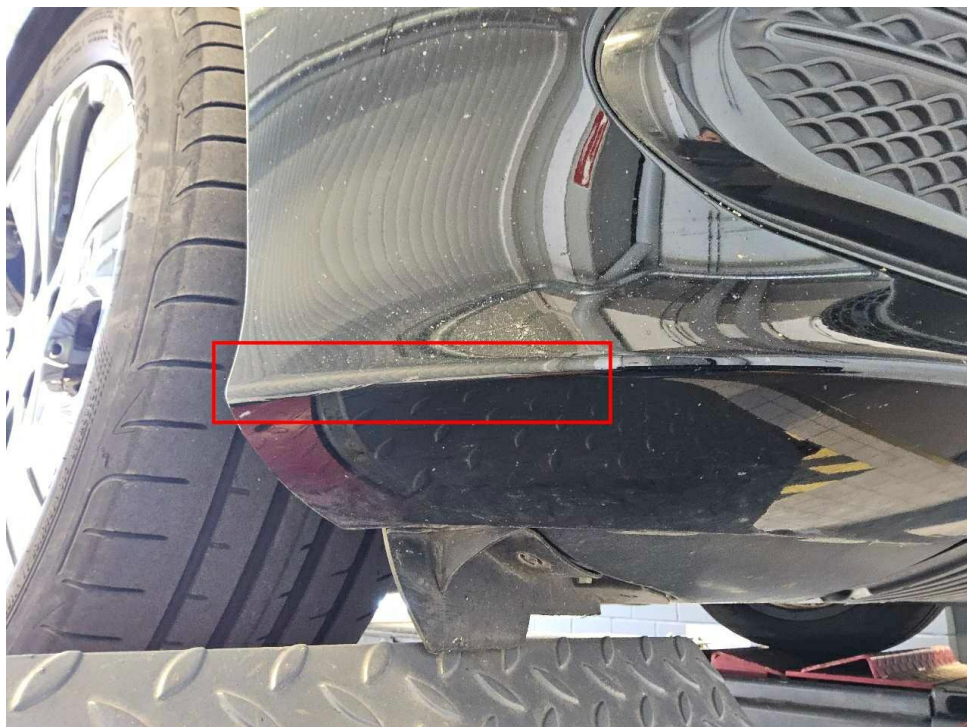
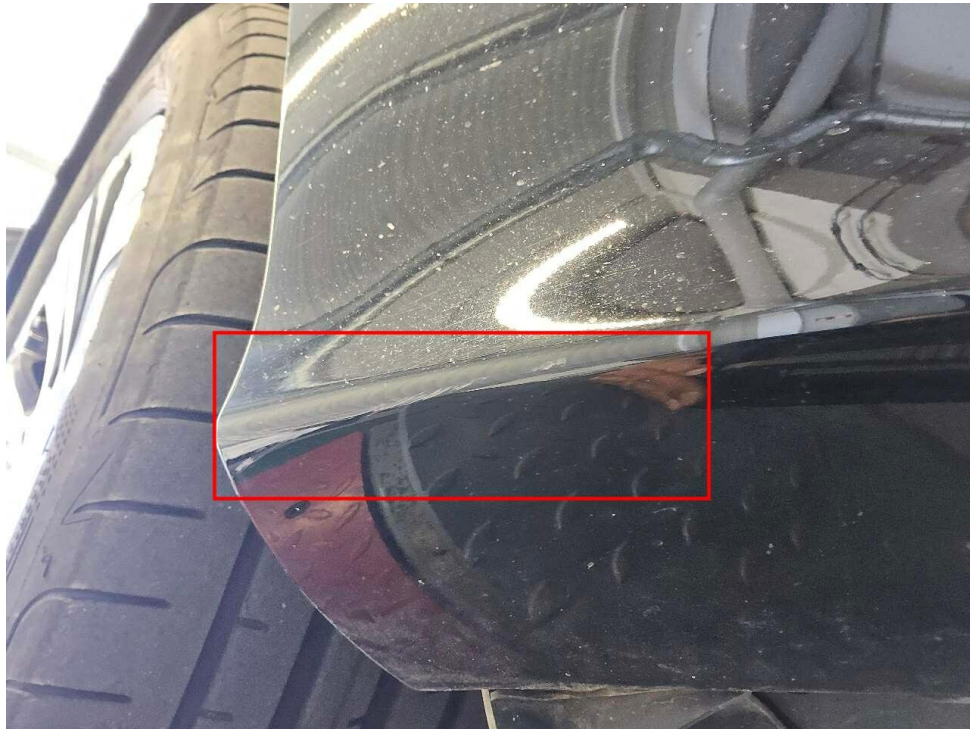
Bild 18 : Stoßfänger vorne unterhalb, zerkratzt

Bild 19 : Stoßfänger vorne unterhalb, zerkratzt

Stoßfänger vorne unterhalb, zerkratzt, (Bild 18, 19)
