» Übersicht

Auftrags-Nr: 1002389915
Besichtigt am: 07.04.2026 13:44
Berichts-Nr: 10369158
FIN: WVVZZZCD9PW524058

Fahrzeugkategorie:	Personenkraftwagen
Fahrzeugart:	Kombi
Hersteller:	Volkswagen
Modell:	Golf
HSN / TSN:	0603 / CNN
Erstzulassungsdatum:	21.02.2023
Laufleistung:	70.986 km
Nachweis Kilometerstand:	Abgelesen
Farbe:	Deep Black Perleffekt
Farbe Dach:	Deep Black Perleffekt
Antriebsart:	Frontantrieb
Motorisierung/Kraftstoff:	Diesel
Hubraum:	2.000 ccm
Leistung:	110 kW (150 PS)
Fahrzeuglänge:	
Fahrzeughöhe:	
Fahrzeugbreite:	
Zulässiges Gesamtgewicht:	
Radstand:	
Anzahl Achsen:	2
Zylinder:	4
Schadstoffklasse:	Euro 6
Anzahl Türen:	4
Anzahl Sitze:	5
Getriebe:	Automatik 7-Gang
Polsterart:	Alcantara
Interieurfarbe:	Soul-Schwarz/Soul-Schwarz/Schwarz/ Storm Grey
Anzahl vorhandene Schlüssel:	2

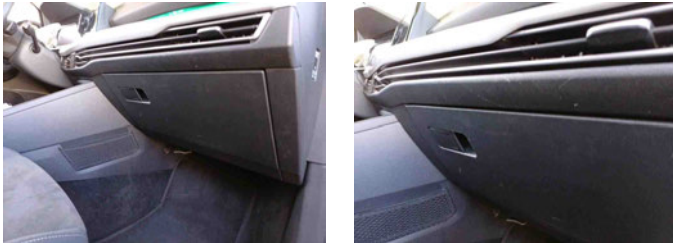
1 - Armaturenbrett - Kratzer - Akzeptabel (Gebrauchsspur)

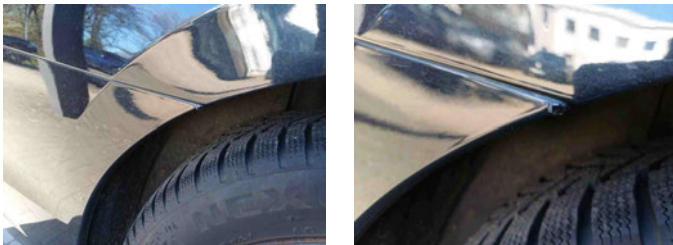
2 - Stoßfänger hinten - Kratzer - Akzeptabel (Gebrauchsspur)

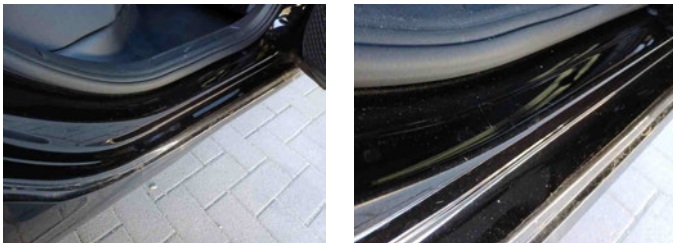
3 - Einstiegsschweller hinten rechts - Kratzer - Akzeptabel (Gebrauchsspur)

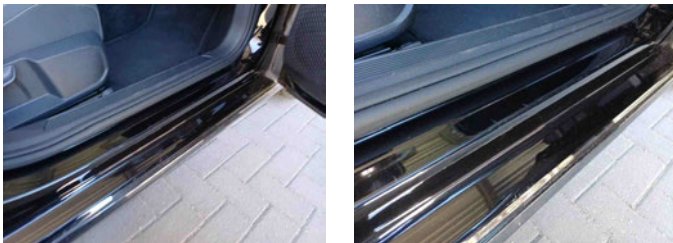
4 - Einstiegsschweller vorne rechts - Kratzer - Akzeptabel (Gebrauchsspur)
