# Zustandsbericht

| Hersteller / Modell | BYD ATTO 3 Design | Fahrgestellnummer | LGXCE4CB9N2067360 |

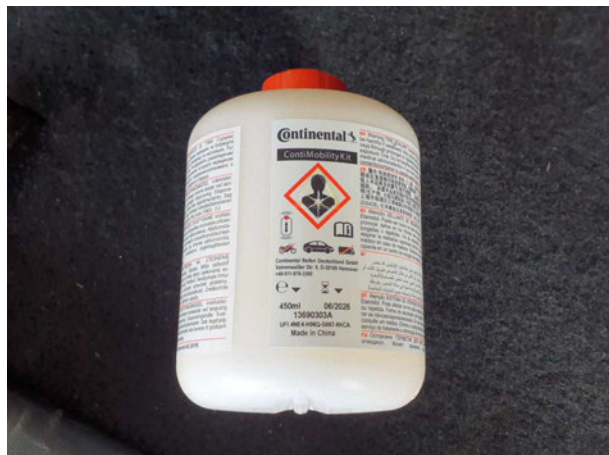
| Nr. | Bauteilgruppe | Beschreibung |
|---|---|---|
| 1 | Ausrüstung | Tirefit Füllmittel (06.2026) - abgelaufen - erneuern |

**Beschädigung #1:** Ausrüstung: Tirefit Füllmittel (06.2026) - abgelaufen - erneuern

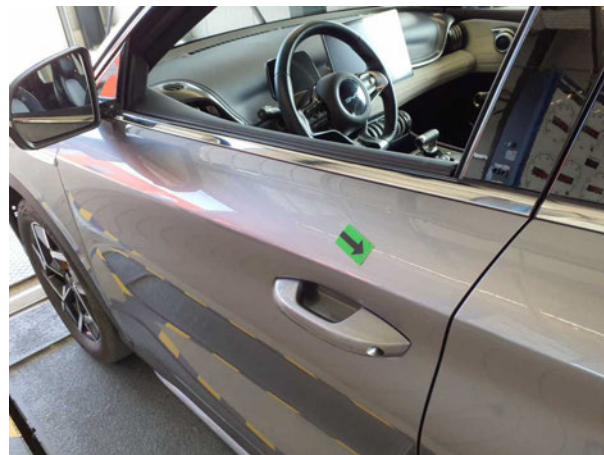
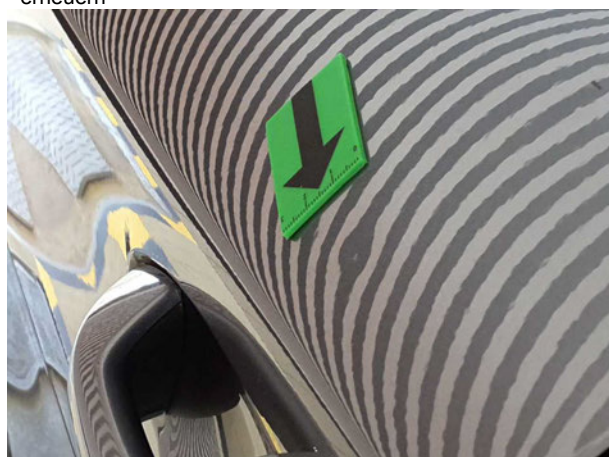
| Nr. | Bauteilgruppe | Beschreibung |
|---|---|---|
| 2 | Tür vorn links | Tür - Delle(n) - sanft instandsetzen |

**Beschädigung #2:** Tür vorn links: Tür - Delle(n) - sanft instandsetzen

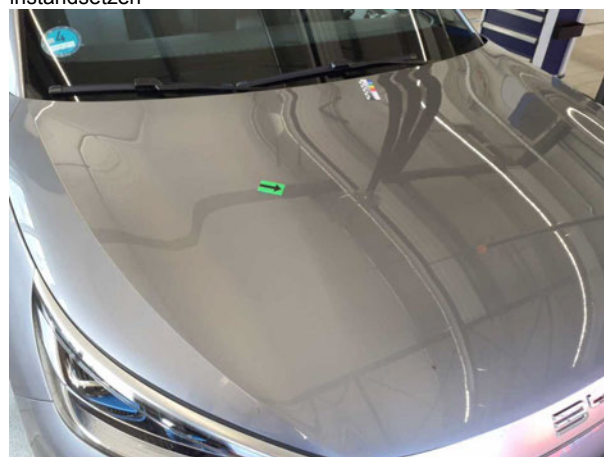
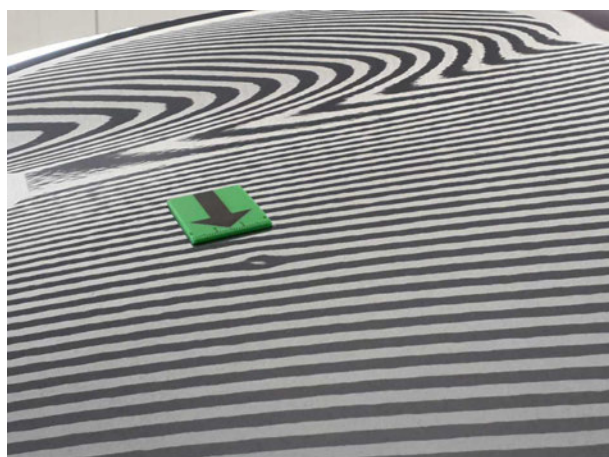
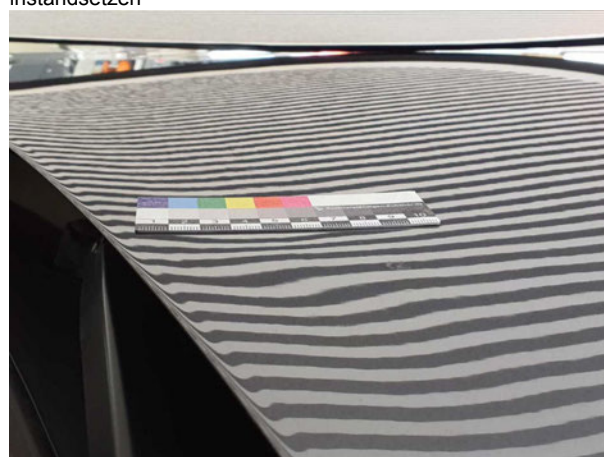
| Nr. | Bauteilgruppe | Beschreibung |
|---|---|---|
| 3 | Motorhaube | Motorhaube - Delle(n) - sanft instandsetzen |

**Beschädigung #3:** Motorhaube: Motorhaube - Delle(n) - sanft instandsetzen

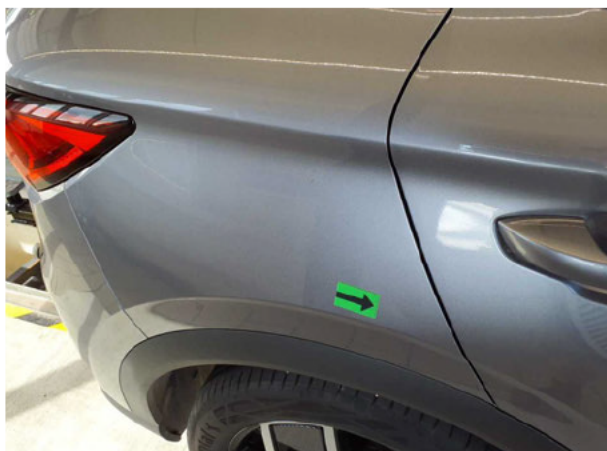
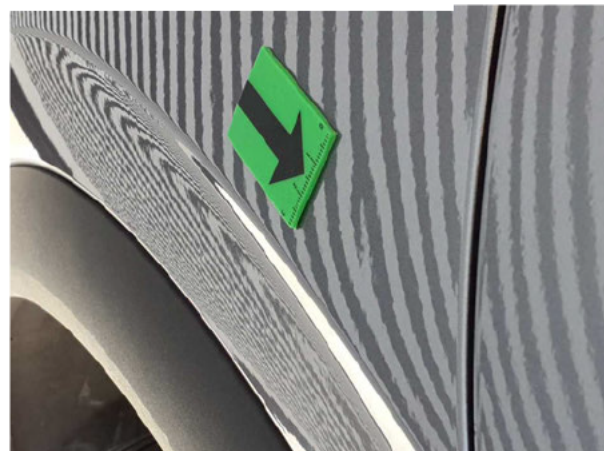
| Nr. | Bauteilgruppe | Beschreibung |
|---|---|---|
| 4 | Seitenwand rechts | Seitenwand - Delle(n) - sanft instandsetzen |

**Beschädigung #4:** Seitenwand rechts: Seitenwand - Delle(n) - sanft instandsetzen

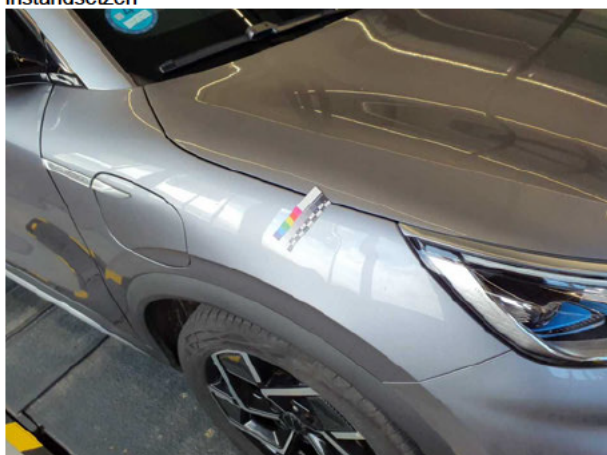
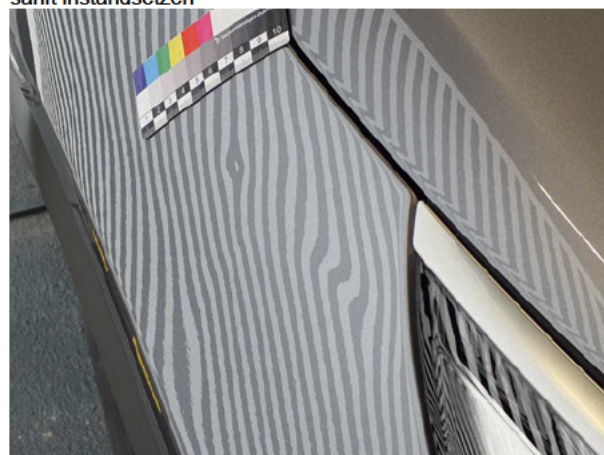
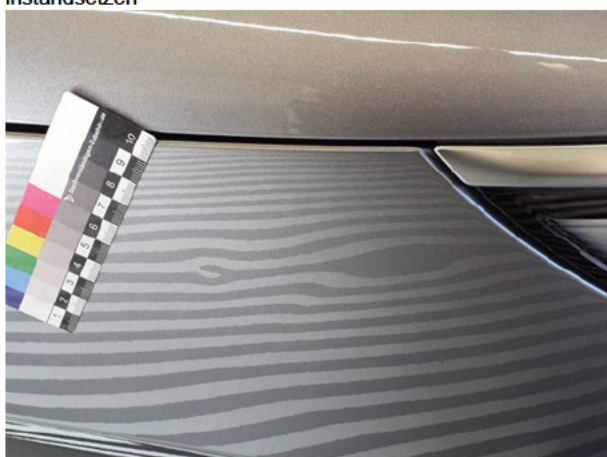
| Nr. | Bauteilgruppe | Beschreibung |
|---|---|---|
| 5 | Kotflügel rechts | Kotflügel rechts - Delle(n) - sanft instandsetzen |

**Beschädigung #5:** Kotflügel rechts: Kotflügel rechts - Delle(n) - sanft instandsetzen

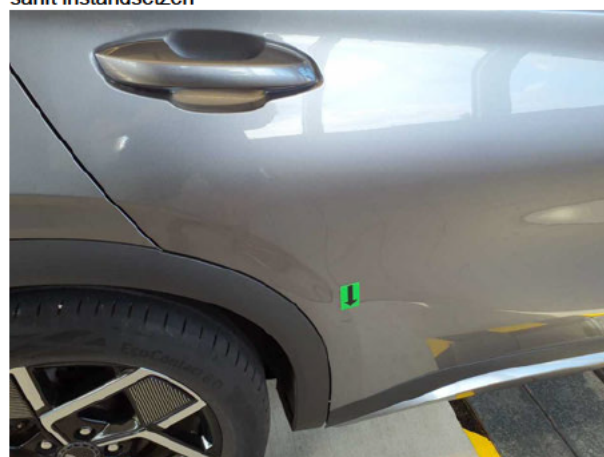
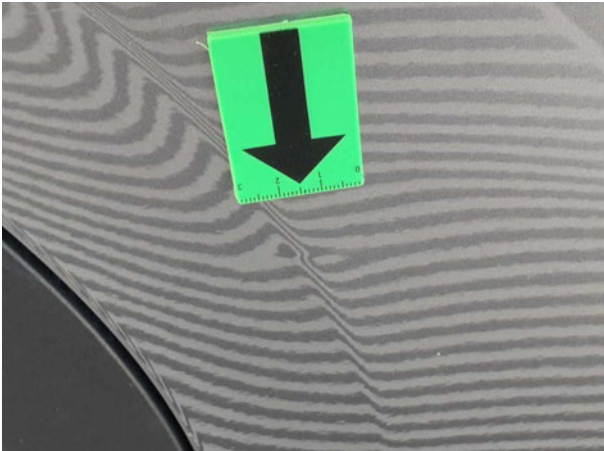
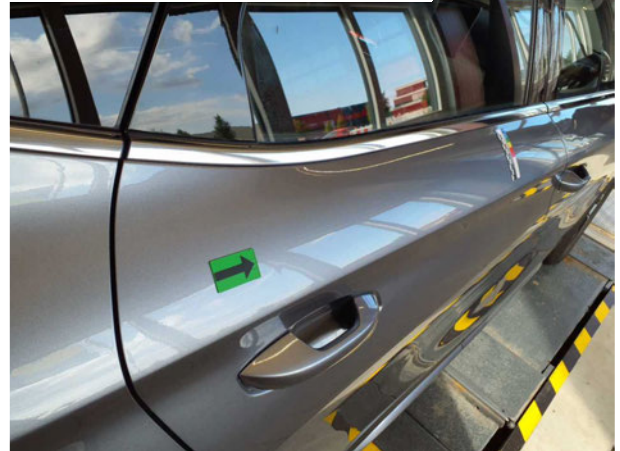
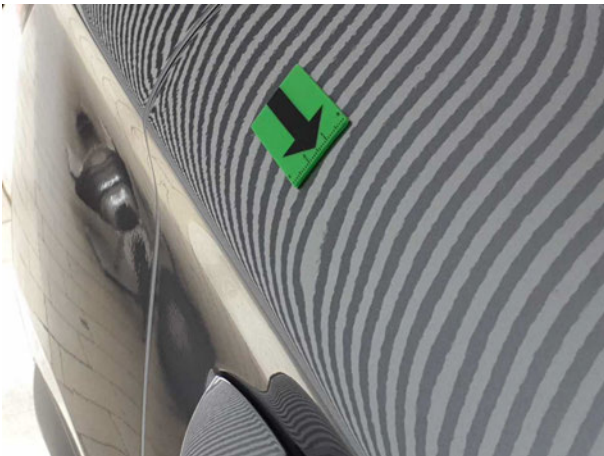
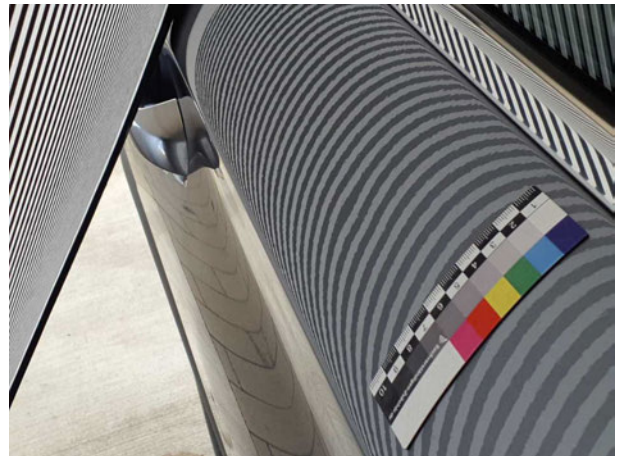
| Nr. | Bauteilgruppe | Beschreibung |
|---|---|---|
| 6 | Tür hinten rechts | Tür - Delle(n) - sanft instandsetzen |

**Beschädigung #6:** Tür hinten rechts: Tür - Delle(n) - sanft instandsetzen

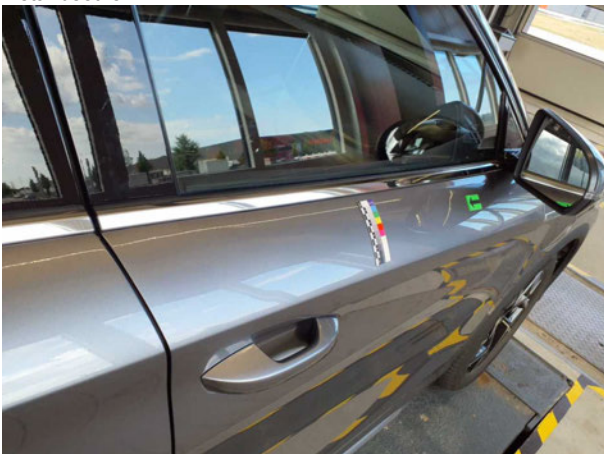
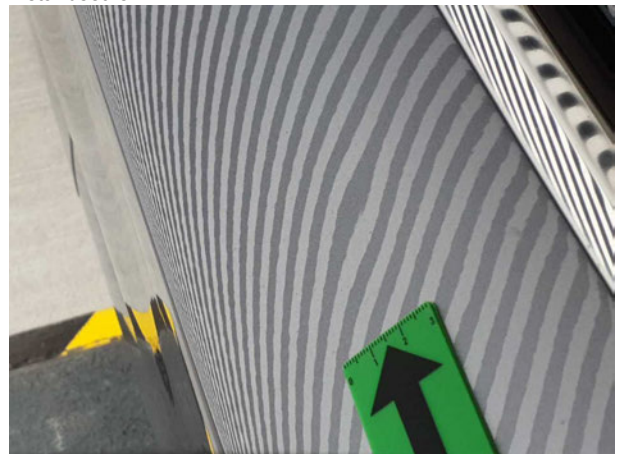
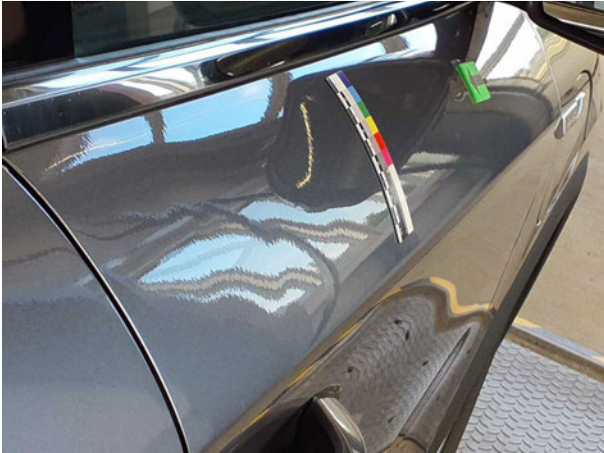
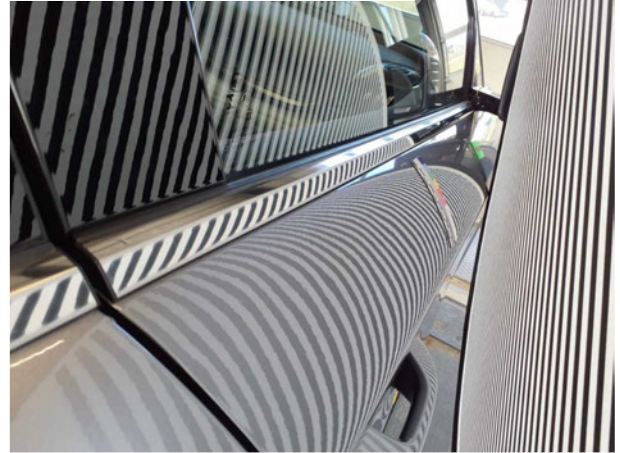
| Nr. | Bauteilgruppe | Beschreibung |
|---|---|---|
| 7 | Tür vorn rechts | Tür - Delle(n) - sanft instandsetzen |

**Beschädigung #7:** Tür vorn rechts: Tür - Delle(n) - sanft instandsetzen

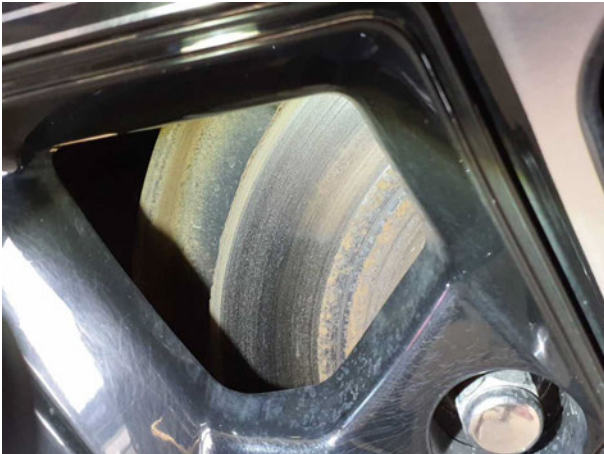
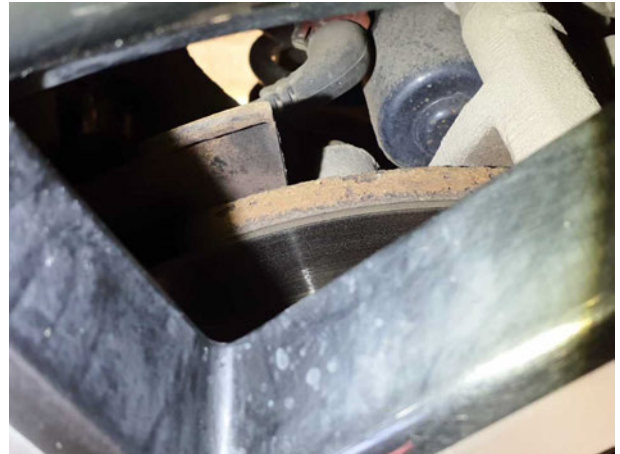
| Nr. | Bauteilgruppe | Beschreibung |
|---|---|---|
| 8 | Bremsanlage | Bremsscheiben hinten - verschlissen - erneuern |

**Beschädigung #8:** Bremsanlage: Bremsscheiben hinten - verschlissen - erneuern
