## Wertgutachten

<b>Ihr Auftrag vom</b>	21.05.2026 durch Raiffeisen-Impuls Fuhrparkmanagement GmbH & Co. KG
<b>Besichtigungsort</b>	36272 Niederaula, Industriestraße 11
<b>Besichtigungsdatum</b>	08.06.2026
<b>Referenznummern</b>	0002062744

**Fahrzeugident.-Nr.** **WF0SXXWPGSNA83074**

<b>Fahrzeugart</b>	PKW - Kasten geschlossen	<b>Farbton / Lackart</b>	Frost-Weiss / Uni
<b>Hersteller</b>	Ford	<b>Nächste HU</b>	01/2027
<b>Typ / Verkaufsbez.</b>	Transit Connect 1.5 EcoBlue Trend	<b>Laufleistung abgelesen</b>	49.187 km
<b>Erstzulassung</b>	20.01.2023	<b>Emissionsklasse</b>	keine Angabe
<b>Getriebe / Gänge</b>	Manuell / 6	<b>Sitzplätze / Türen</b>	3 / 6
<b>Achsen / angetrieben</b>	2 / 1	<b>Anzahl Besitzer</b>	unbekannt
<b>Motorart</b>	Reihenmotor / Diesel	<b>Hubraum / Nennleistung</b>	1.499 ccm / 74 KW
<b>Antriebsart</b>	Frontantrieb

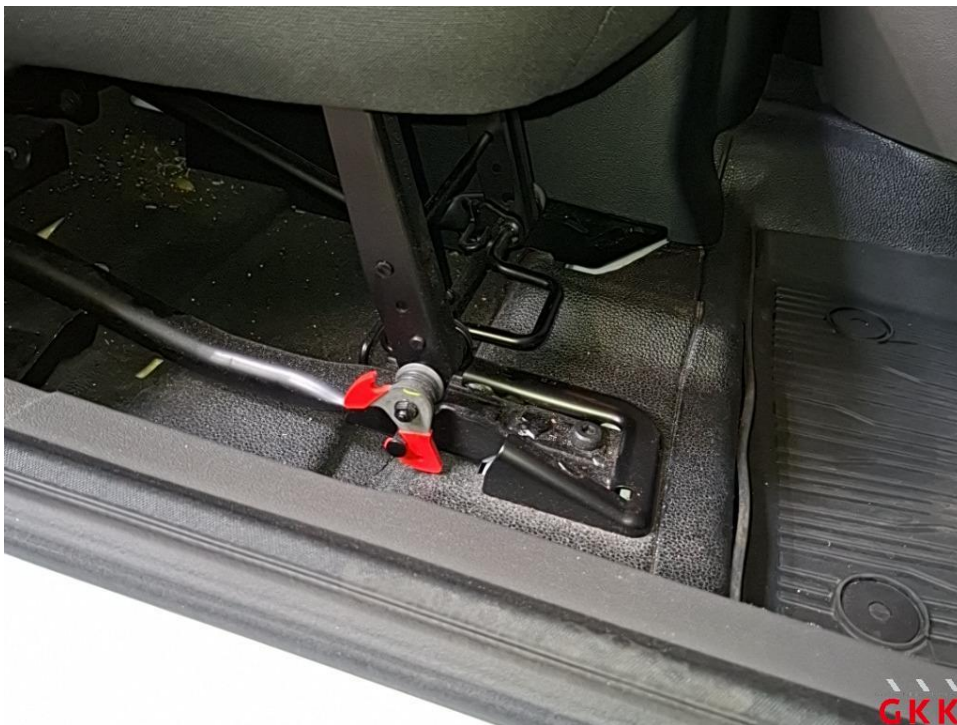
Bild 16 Sitz vorne rechts, Verkleidung, fehlt, ersetzen

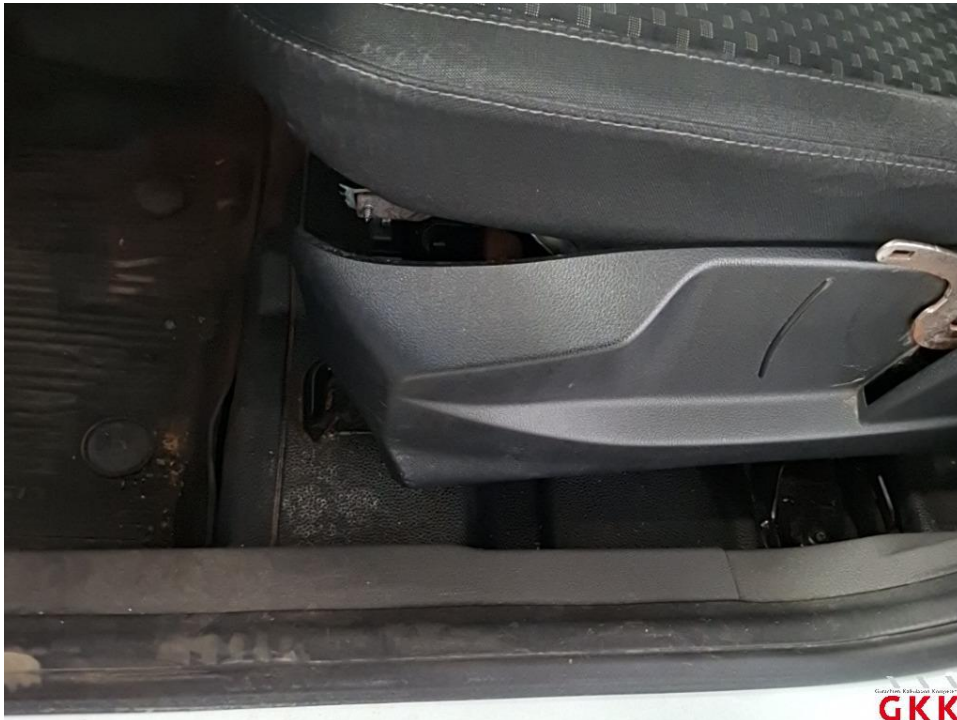
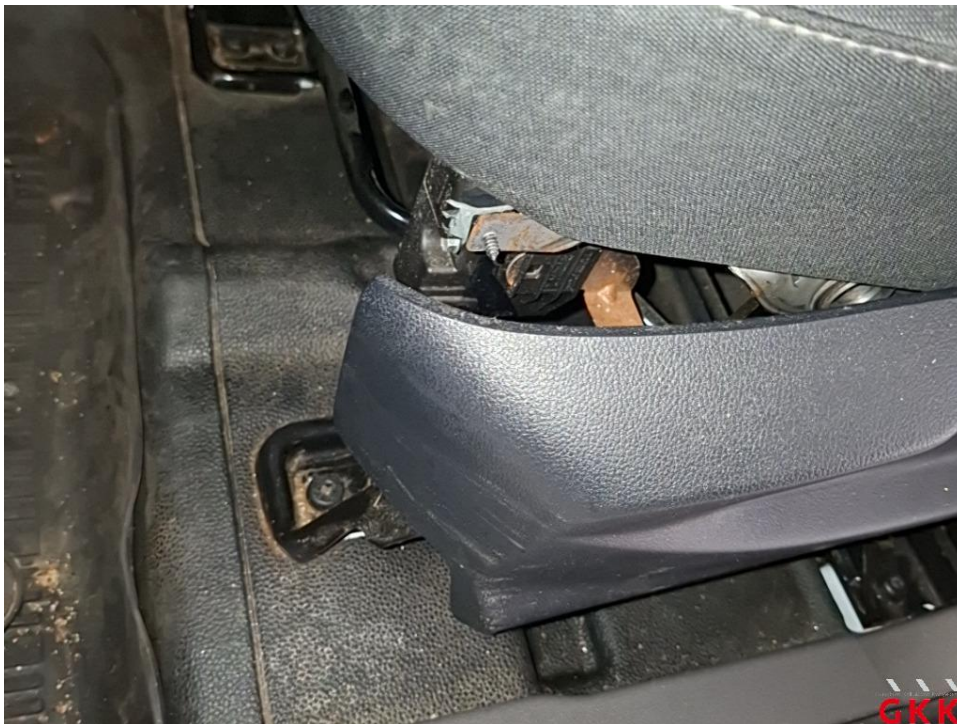
Bild 17 Sitz vorne links, Verkleidung, beschädigt, ersetzen

Bild 18 Sitz vorne links, Verkleidung, beschädigt, ersetzen

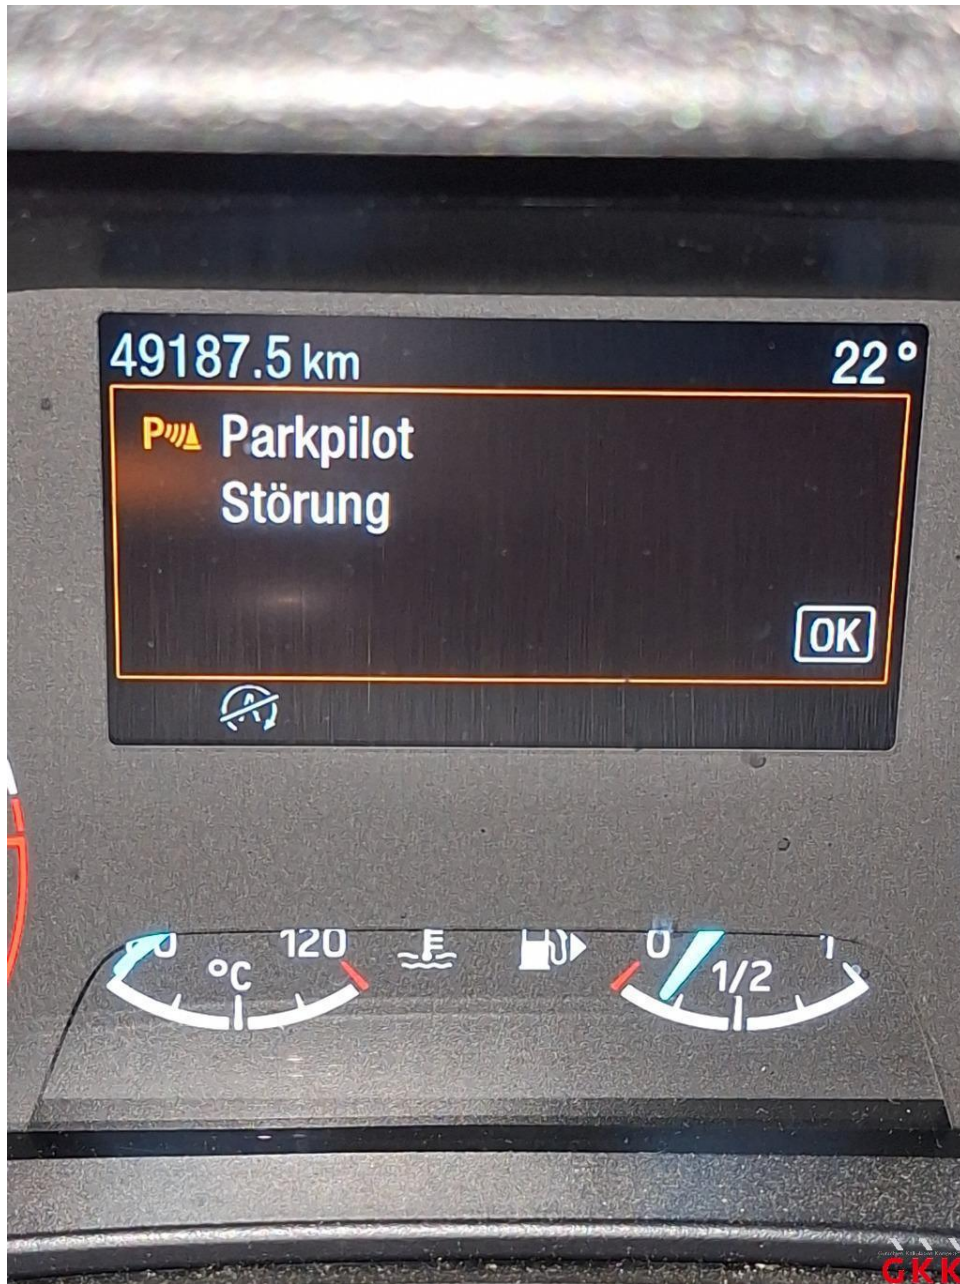
Bild 21 Parkpilot, defekt, prüfen

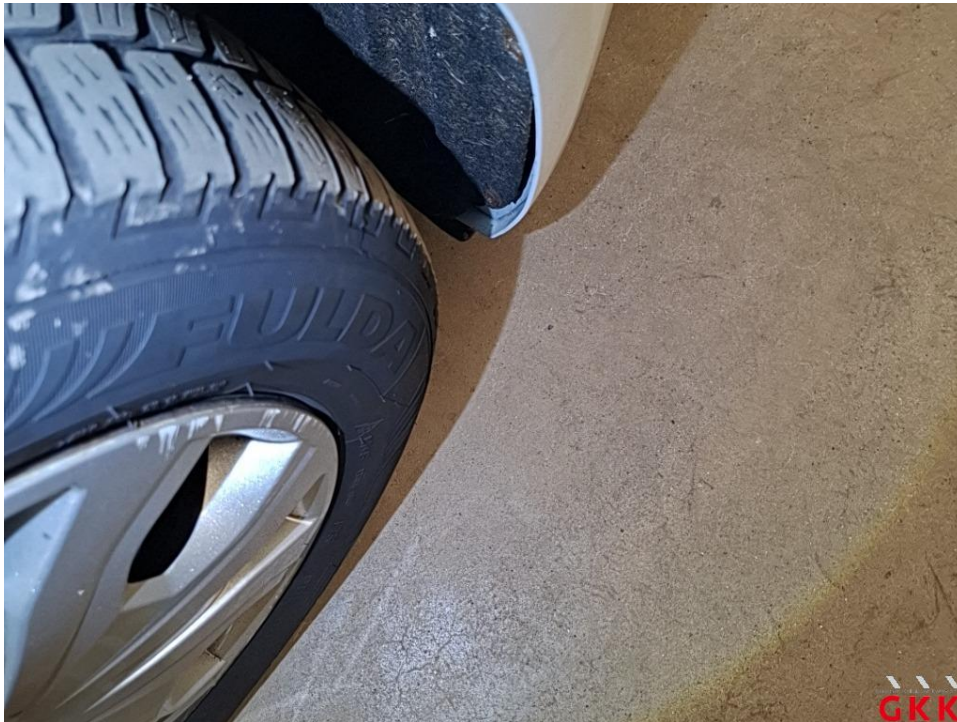
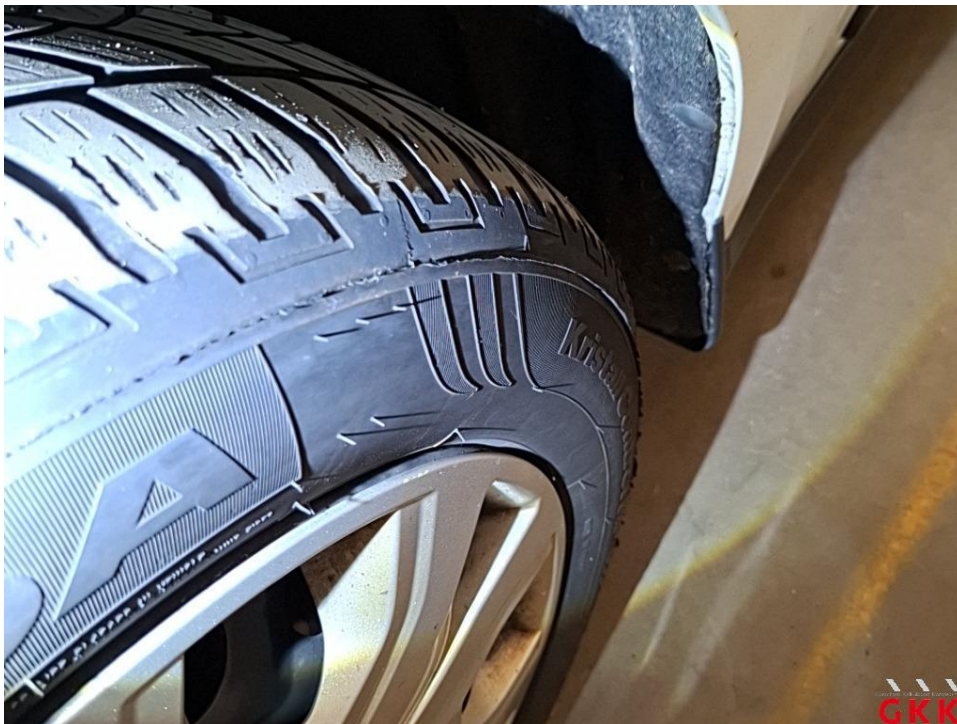
Radkappe(n) vorne rechts, beschädigt, ersetzen (Bild 24, Bild 25)	41,15 €	28,81 €
Reifen vorn links und rechts, einseitig abgefahren, ersetzen (Bild 22, Bild 23)	262,02 €	262,02 €
<b>Exterieur</b> (Angaben ohne MwSt.)	Reparaturkosten	MW
Beschriftungs- / Werbefolie, beklebt, entkleben	220,00 €	220,00 €
<b>Interieur</b> (Angaben ohne MwSt.)	Reparaturkosten	MW
Sitz vorne links Verkleidung, beschädigt, ersetzen (Bild 17, Bild 18)	53,32 €	37,32 €
Sitz vorne rechts Verkleidung, fehlt, ersetzen (Bild 16)	53,32 €	53,32 €
<b>Sonstiges</b> (Angaben ohne MwSt.)	Reparaturkosten	MW
Fahrzeug außen, Industriestaubanhaftung / Flugrost, aufbereiten (Bild 31, Bild 32)	319,04 €	319,04 €
<b>Ohne Zuordnung</b> (Angaben ohne MwSt.)	Reparaturkosten	MW
Parkpilot, defekt, prüfen (Bild 21)	159,52 €	159,52 €
Griff Sitz Höhenverstellung V.L, fehlt, ersetzen (Bild 19, Bild 20)	628,15 €	628,15 €

Bild 22 Reifen, vorn links und rechts, einseitig abgefahren, ersetzen

Bild 23 Reifen, vorn links und rechts, einseitig abgefahren, ersetzen

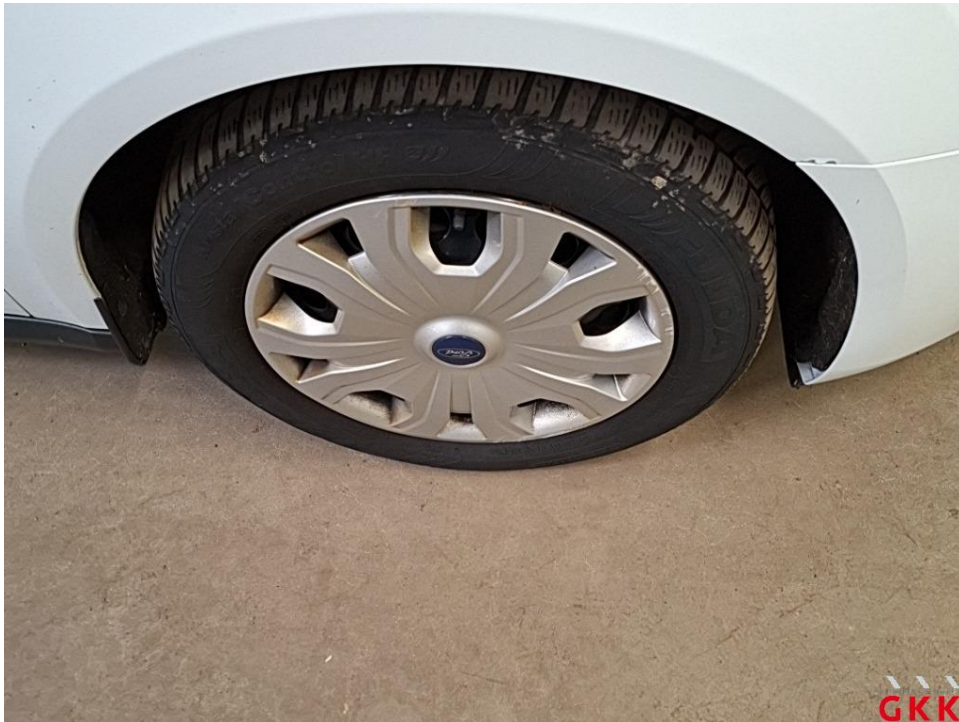
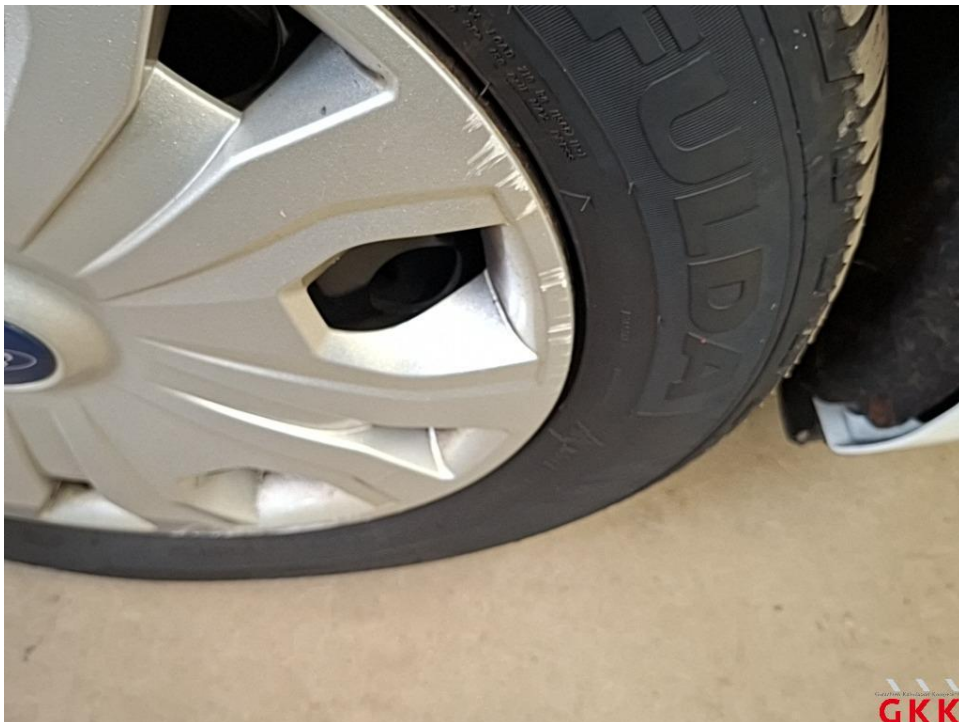
Bild 24 Radkappe(n), vorne rechts, beschädigt, ersetzen

Bild 25 Radkappe(n), vorne rechts, beschädigt, ersetzen

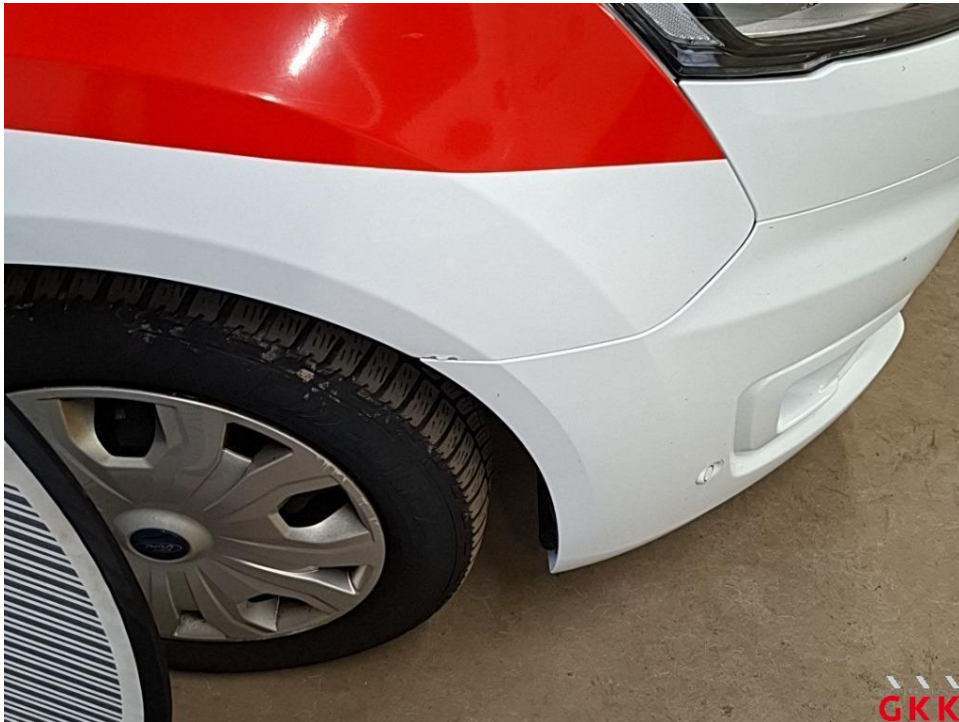
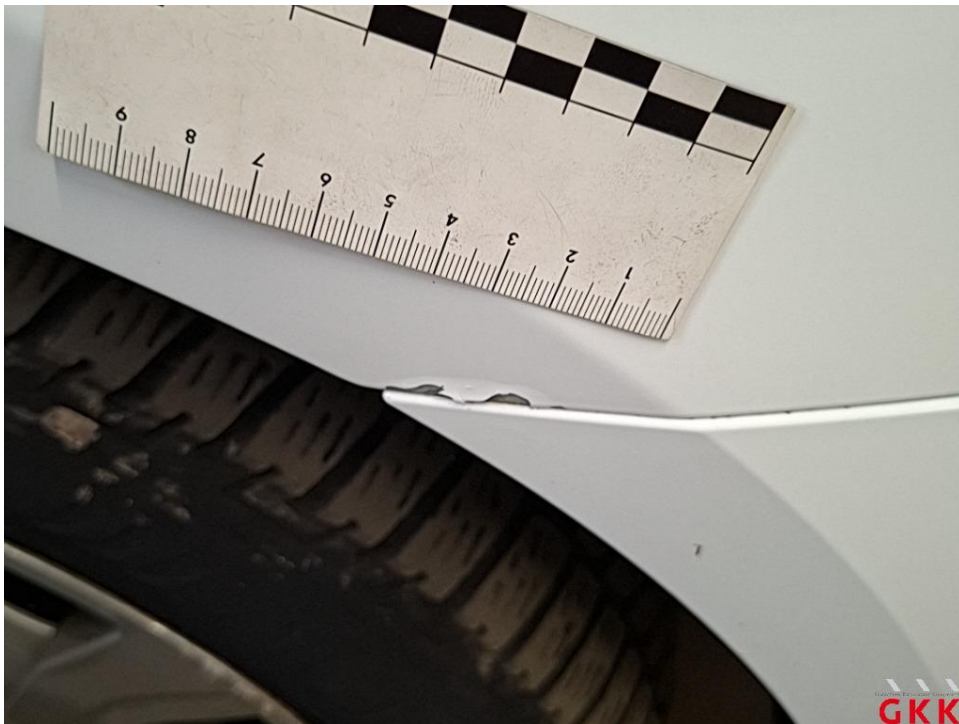
Bild 26 Kotflügel vorne rechts, Lackierung abgeplatzt, lackieren

Bild 27 Kotflügel vorne rechts, Lackierung abgeplatzt, lackieren

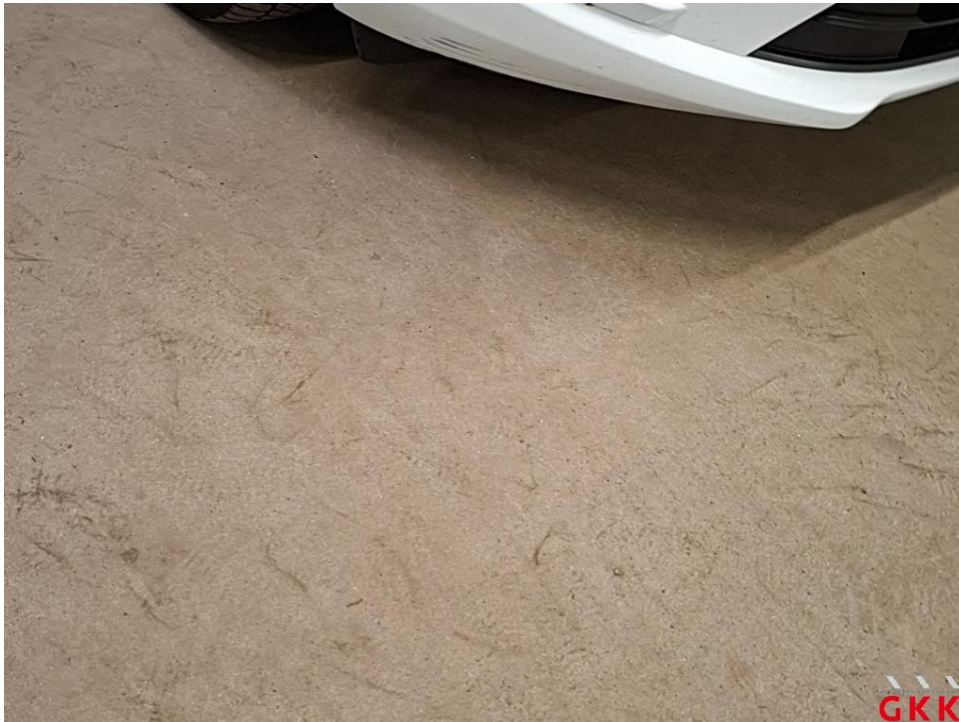
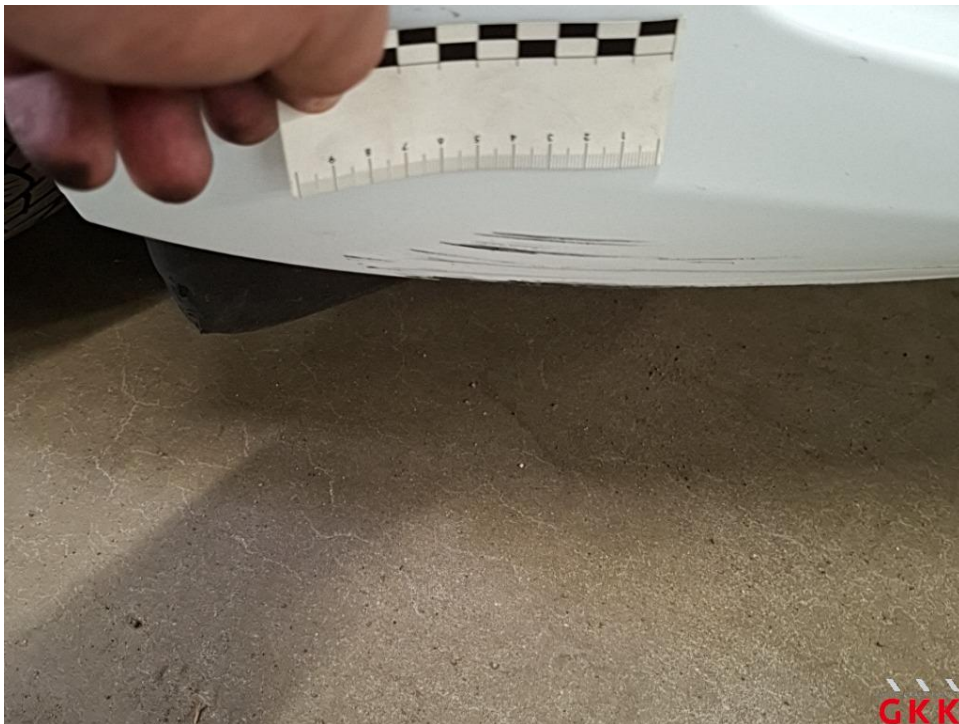
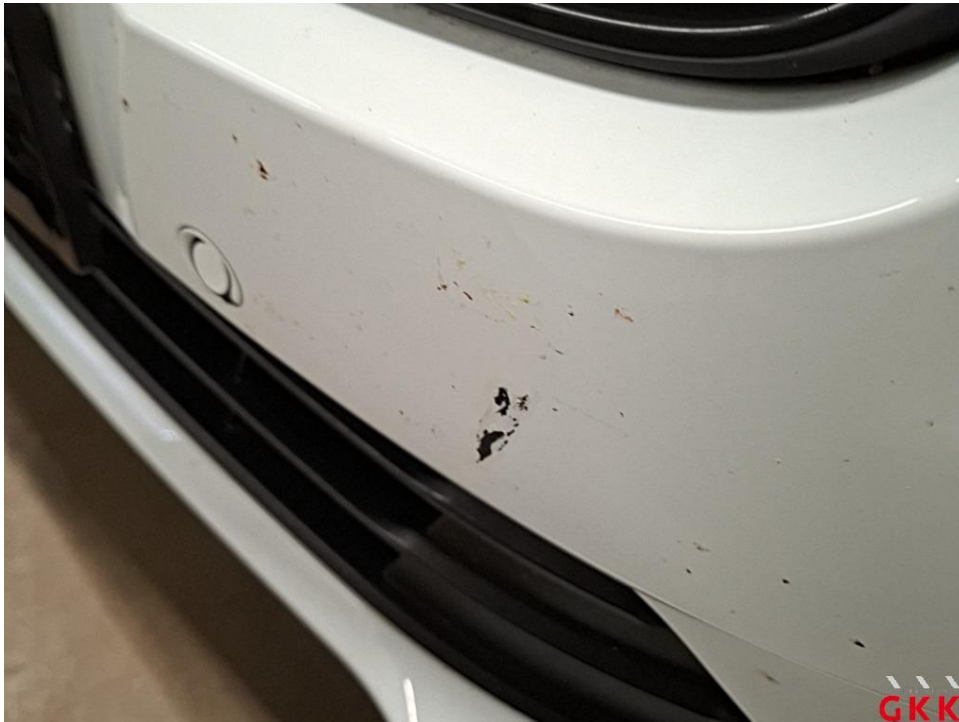
<b>Wertbeeinflussende Faktoren</b>		
<b>Front</b> (Angaben ohne MwSt.)	Reparaturkosten	MW
Stoßfänger vorne Verkleidung unterhalb -lackiert-, verkratzt, lackieren (Bild 28, Bild 29, Bild 30)	534,73 €	374,31 €
<b>Seite links</b> (Angaben ohne MwSt.)	Reparaturkosten	MW
Tür vorne links Einstieg, verkratzt, lackieren (Bild 33, Bild 34)	338,60 €	237,02 €
Tür vorne links Dichtung -Einstieg-, beschädigt, ersetzen (Bild 35)	168,56 €	117,99 €
<b>Seite rechts</b> (Angaben ohne MwSt.)	Reparaturkosten	MW
Kotflügel vorne rechts, Lackierung abgeplatzt, lackieren (Bild 26, Bild 27)	480,86 €	336,60 €
<b>Heck</b> (Angaben ohne MwSt.)	Reparaturkosten	MW
Stoßfänger hinten Ecke rechts -lackiert-, beschädigt, ersetzen (Bild 38, Bild 39, Bild 40)	410,22 €	287,15 €
Stoßfänger hinten Verkleidung -unlackiert-, beschädigt, ersetzen (Bild 36, Bild 37)	364,60 €	255,22 €
<b>Reifen, Felgen, Radkappen</b> (Angaben ohne MwSt.)	Reparaturkosten	MW

Bild 28 Stoßfänger vorne, Verkleidung unterhalb -lackiert-, verkratzt, lackieren

Bild 29 Stoßfänger vorne, Verkleidung unterhalb -lackiert-, verkratzt, lackieren

Bild 30 Stoßfänger vorne, Verkleidung unterhalb -lackiert-, verkratzt, lackieren

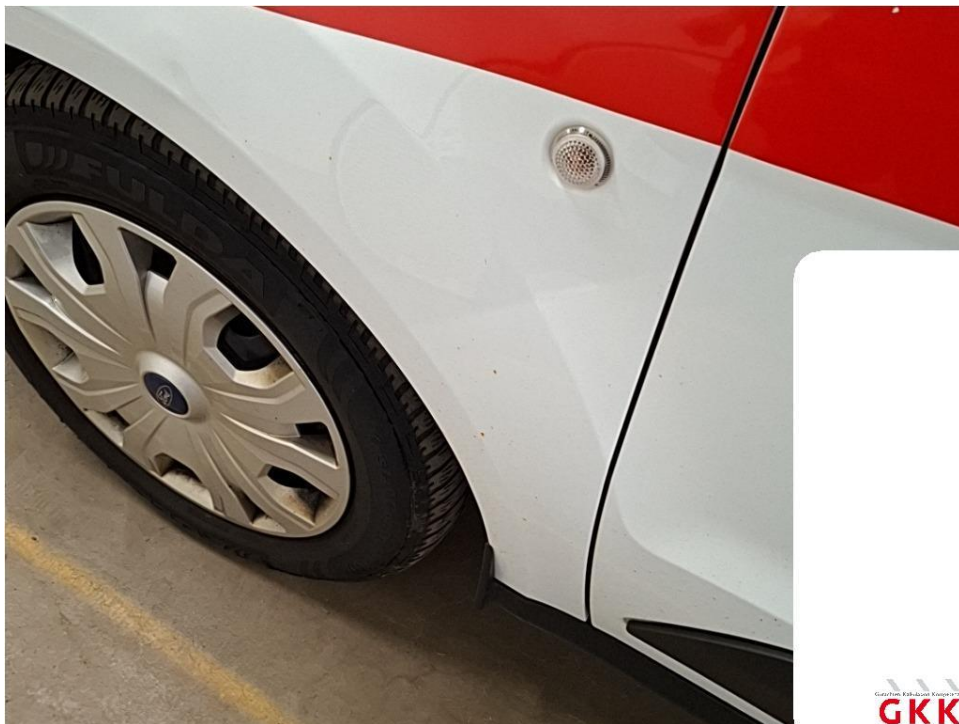
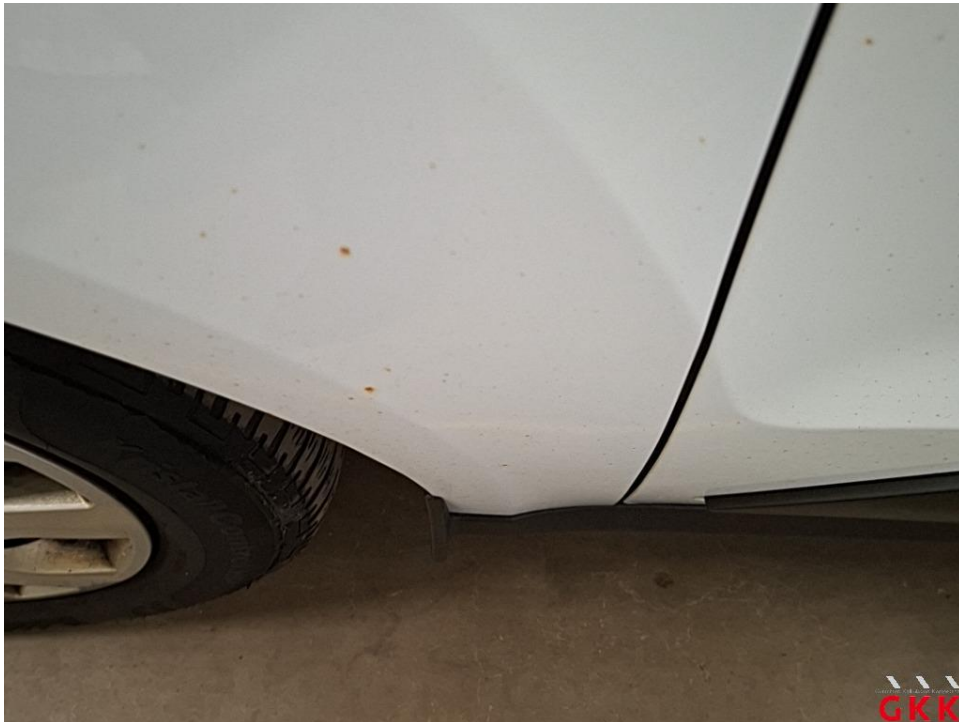
Bild 31 Fahrzeug, außen, Industriestaubanhaftung / Flugrost, aufbereiten

Bild 32 Fahrzeug, außen, Industriestaubanhaftung / Flugrost, aufbereiten

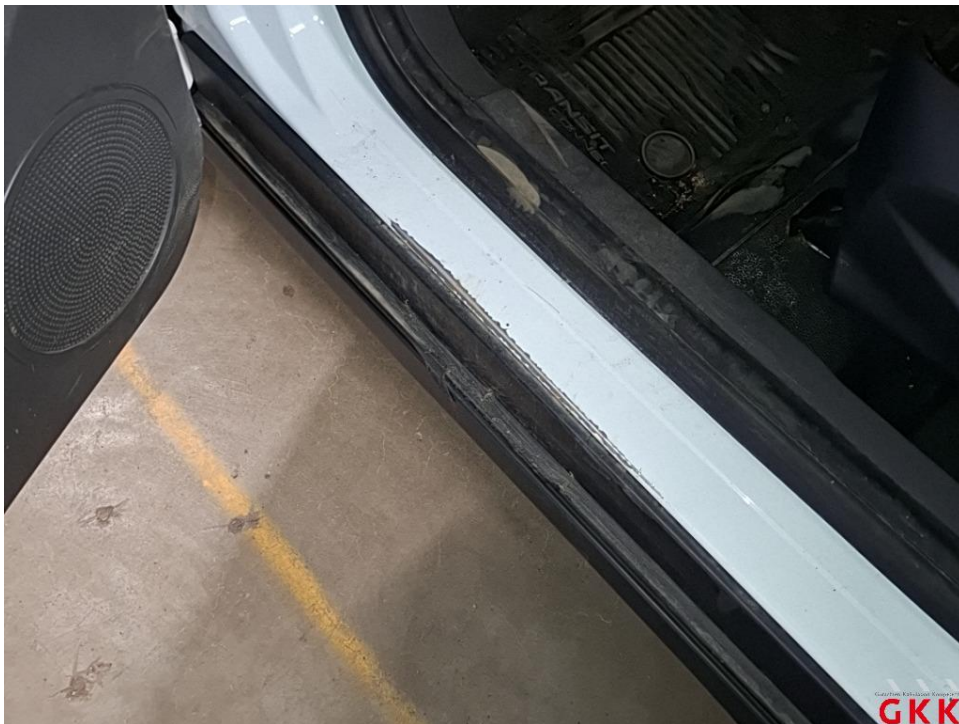
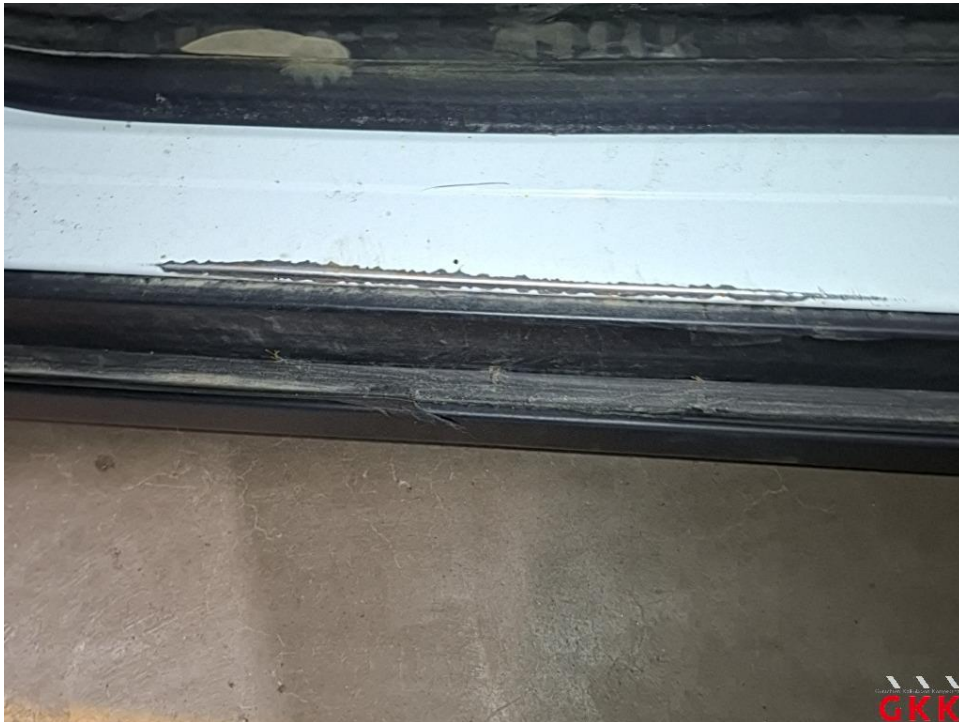
Bild 33 Tür vorne links, Einstieg, verkratzt, lackieren

Bild 34 Tür vorne links, Einstieg, verkratzt, lackieren

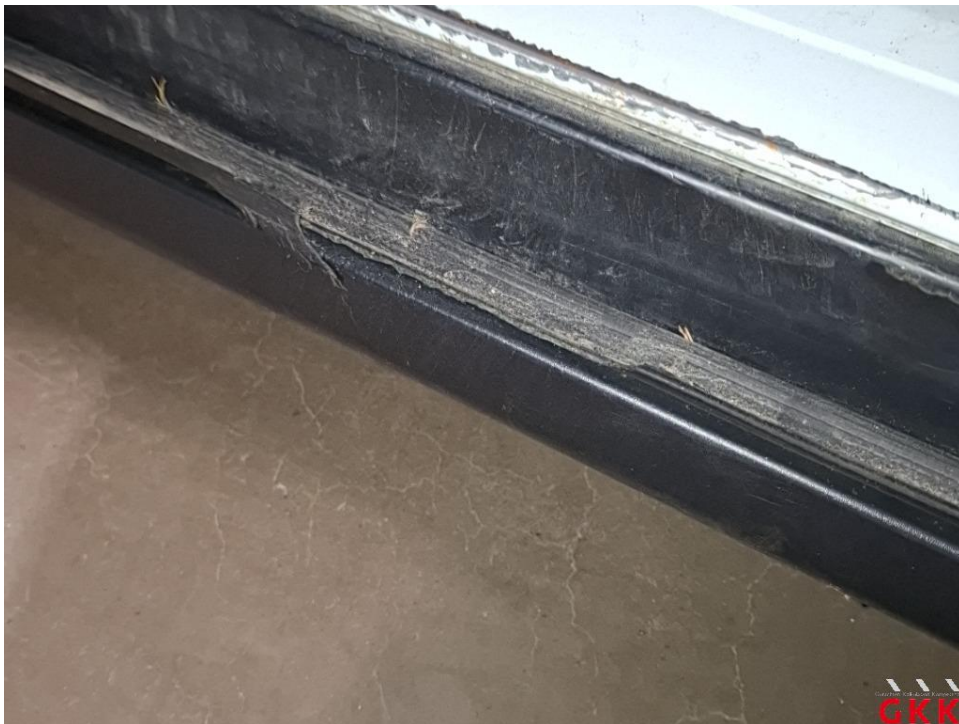
Bild 35 Tür vorne links, Dichtung -Einstieg-, beschädigt, ersetzen

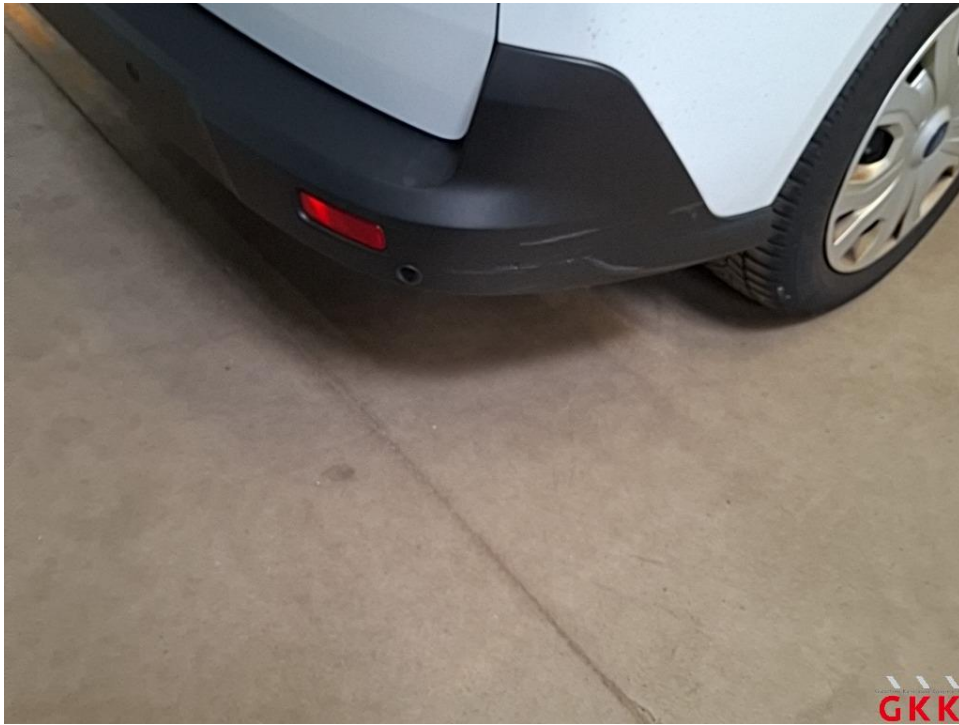
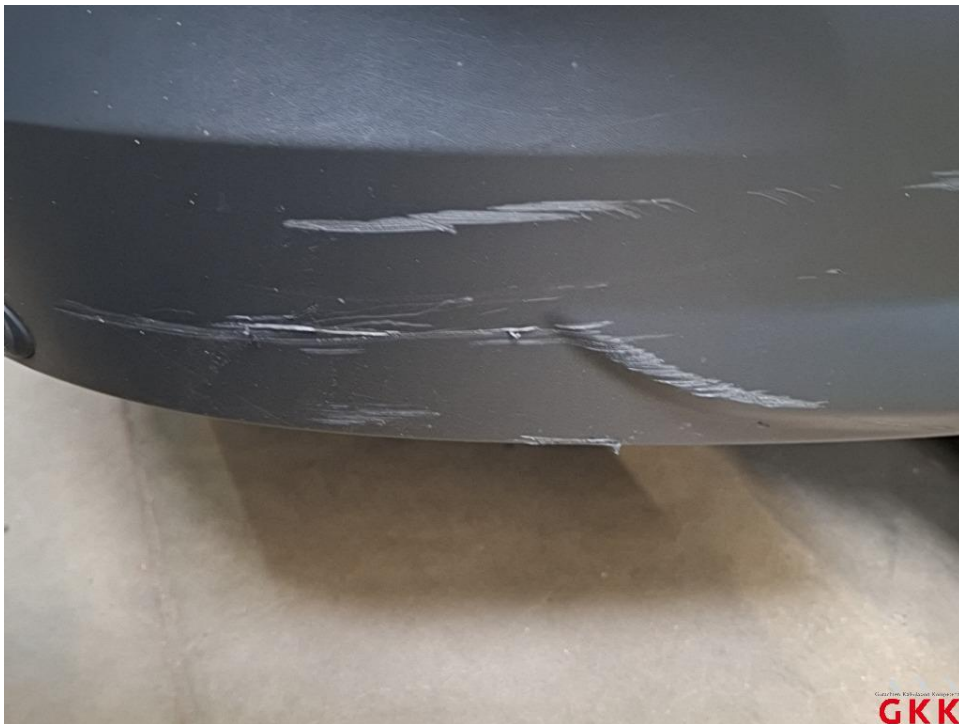
Bild 36 Stoßfänger hinten, Verkleidung -unlackiert-, beschädigt, ersetzen

Bild 37 Stoßfänger hinten, Verkleidung -unlackiert-, beschädigt, ersetzen

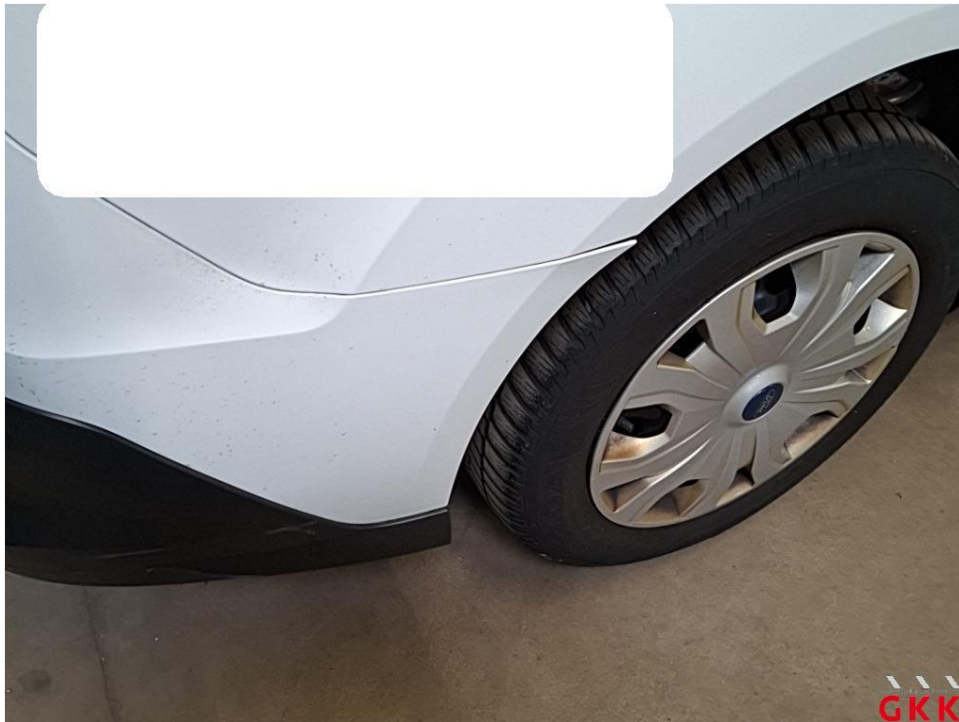
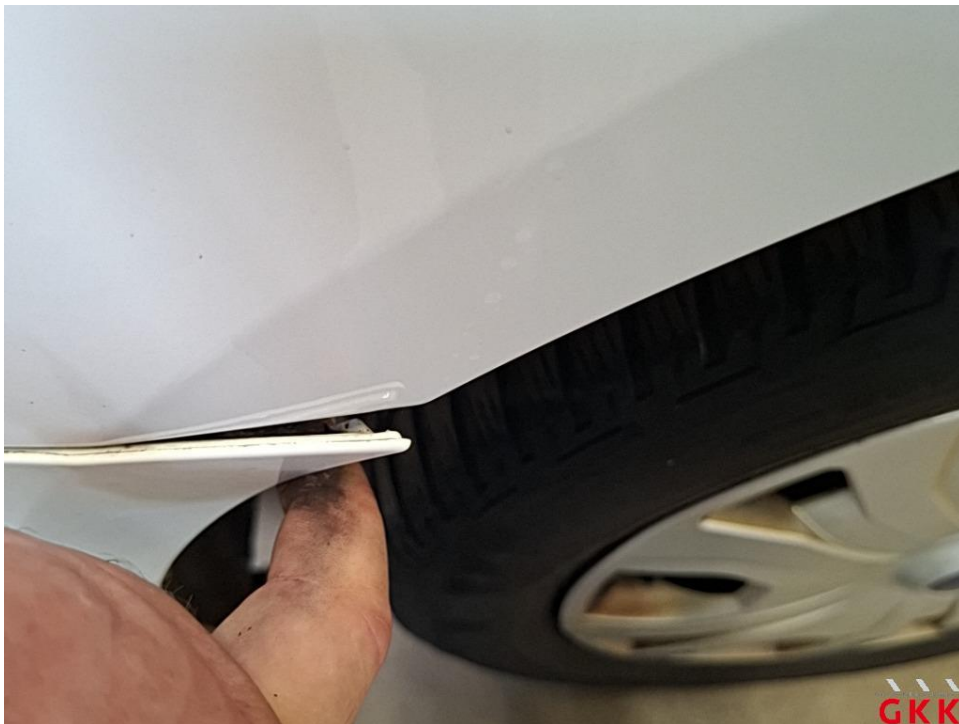
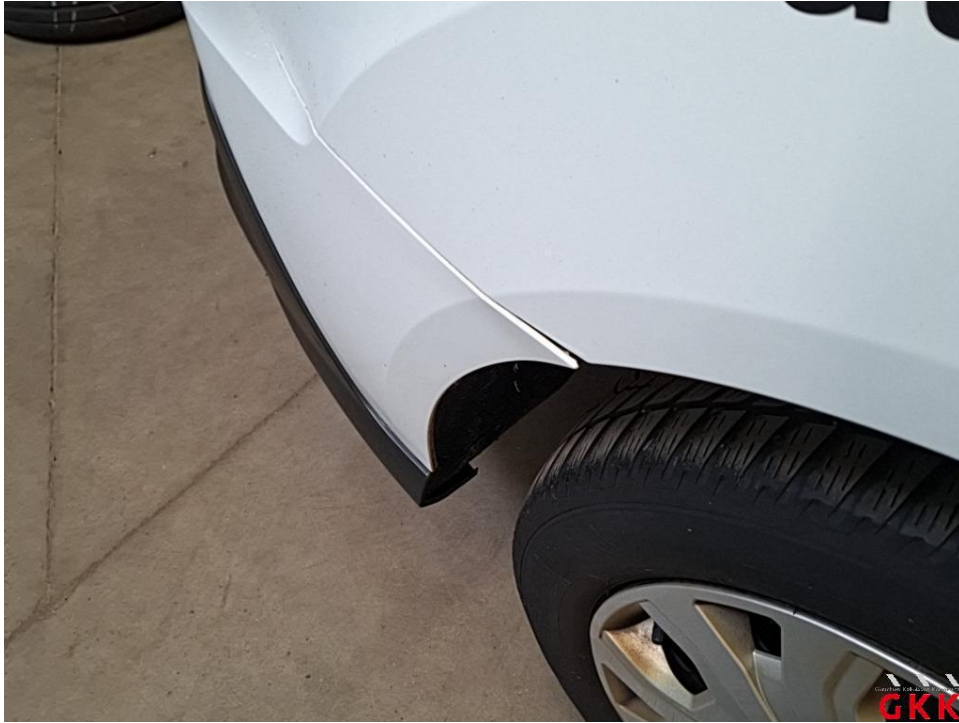
Bild 38 Stoßfänger hinten, Ecke rechts -lackiert-, beschädigt, ersetzen

Bild 39 Stoßfänger hinten, Ecke rechts -lackiert-, beschädigt, ersetzen

Bild 40 Stoßfänger hinten, Ecke rechts -lackiert-, beschädigt, ersetzen
