Zustandsbericht / Minderwertgutachten

Mobility Concept GmbH, Grünwalder Weg 34, 82041 Oberhaching
23.06.2026

Erstzulassung	03.06.2022	Letzte Zulassung	03.06.2022
Fahrzeugart	Personenkraftwagen	Hersteller	Seat
Typ / Verkaufsbez.	Ibiza (KJ1)(2017->) / Ibiza	Aufbauart	Limousine
Türen	1,0 TSI FR OPF (EURO 6d)	Sitzplätze	5
Fahrzeug-Ident.-Nr.	5	HSN / TSN	7593 / ANG
DAT Europa-Code®	VSSZZKJZNR068759	DAT Marktindex	DE00N 6260
Km-Stand abgelesen	017900320050002	Nächste HU §29 StVZO	06 / 2027
Energiequelle / Kraftstoff	29187	Zylinderanzahl	3 / Reihenmotor
Leistung (kW)	Benzin	Hubraum (ccm)	999
Schadstoffklasse:	70	Antriebsart	Frontantrieb
	EURO6;WLTP;AP;PI/CI; M,		
	N1 I		
Getriebe / Gänge	Schaltgetriebe / 5	Felgen	Leichtmetall
Farbe (Hersteller)	"Nevada" Weiss / Uni	Polster / Farbe	Sitzbezüge in Stoff / Titanschwarz

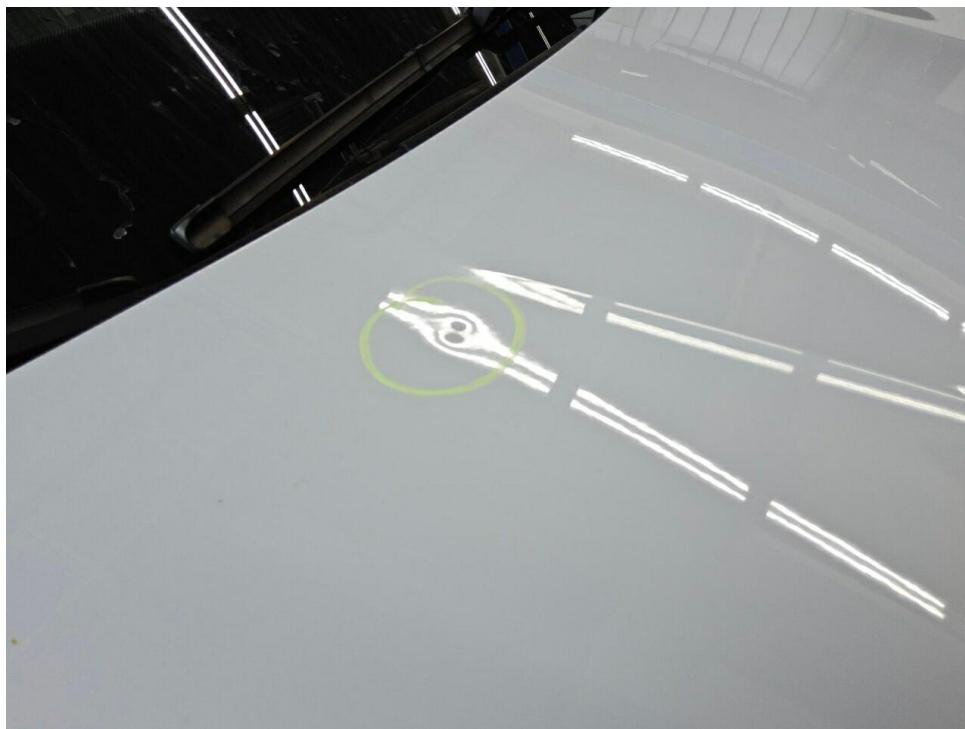
Bild 13 : Motorhaube, eingedellt, drücken

1. Tirefit abgelaufen, erneuern (Bild 16)
2. Tierverschleiß Antennenstab, Tierverschleiß Motorraum, prüfen und Befund festlegen, Schadenerweiterung möglich (Bild 18, 19, 20)
3. Motorhaube, eingedellt, drücken (Bild 13)
4. Frontspoiler Lackierung, verschrammt, lackieren mit Lackaufbau (Bild 14, 15)

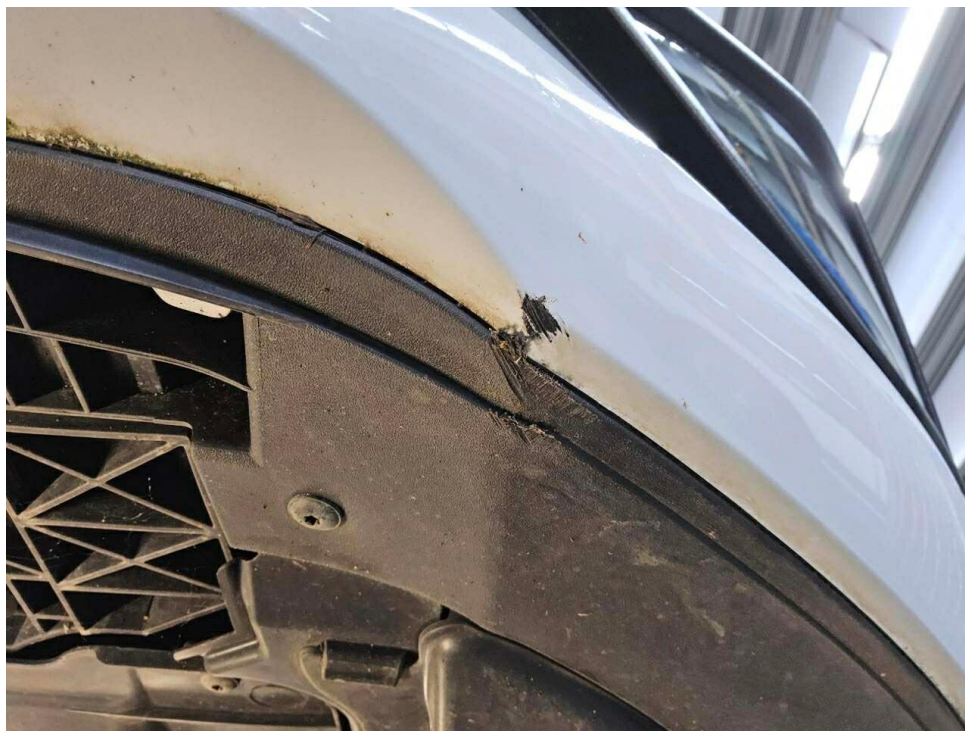
Bild 14 : Frontspoiler Lackierung, verschrammt, lackieren mit Lackaufbau

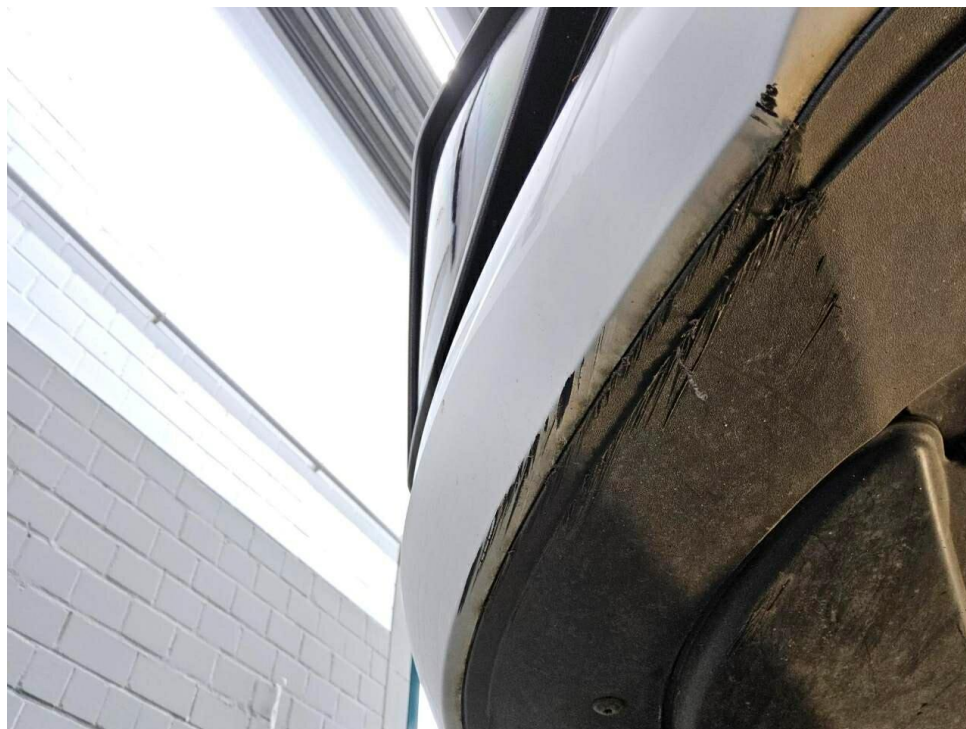
Bild 15 : Frontspoiler Lackierung, verschrämmt, lackieren mit Lackaufbau

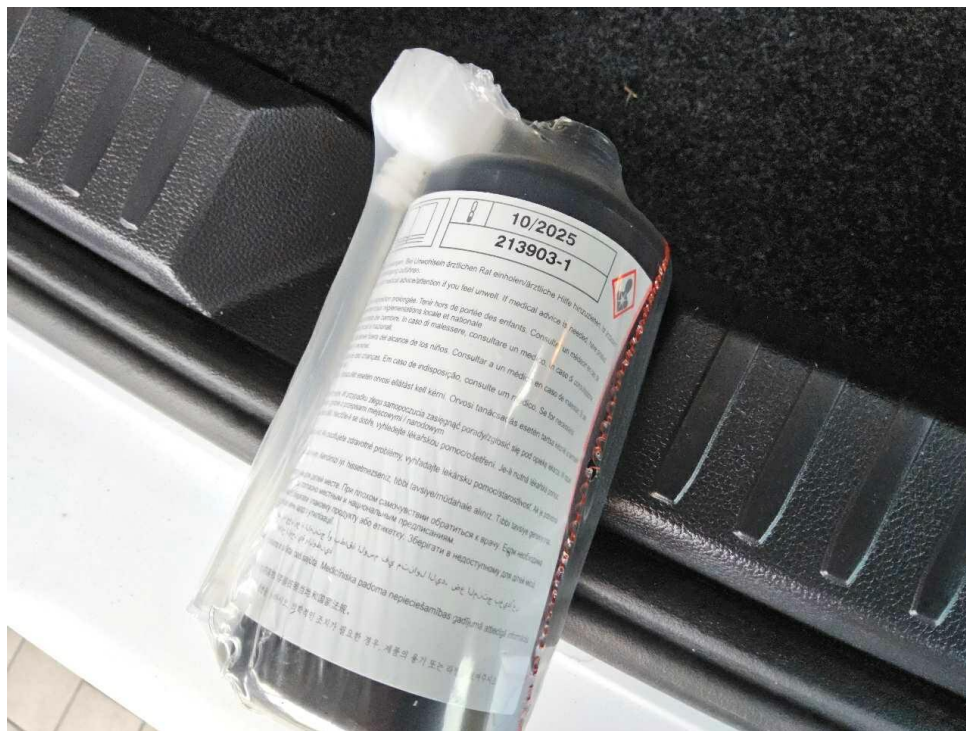
Bild 16 : Tirefit abgelaufen

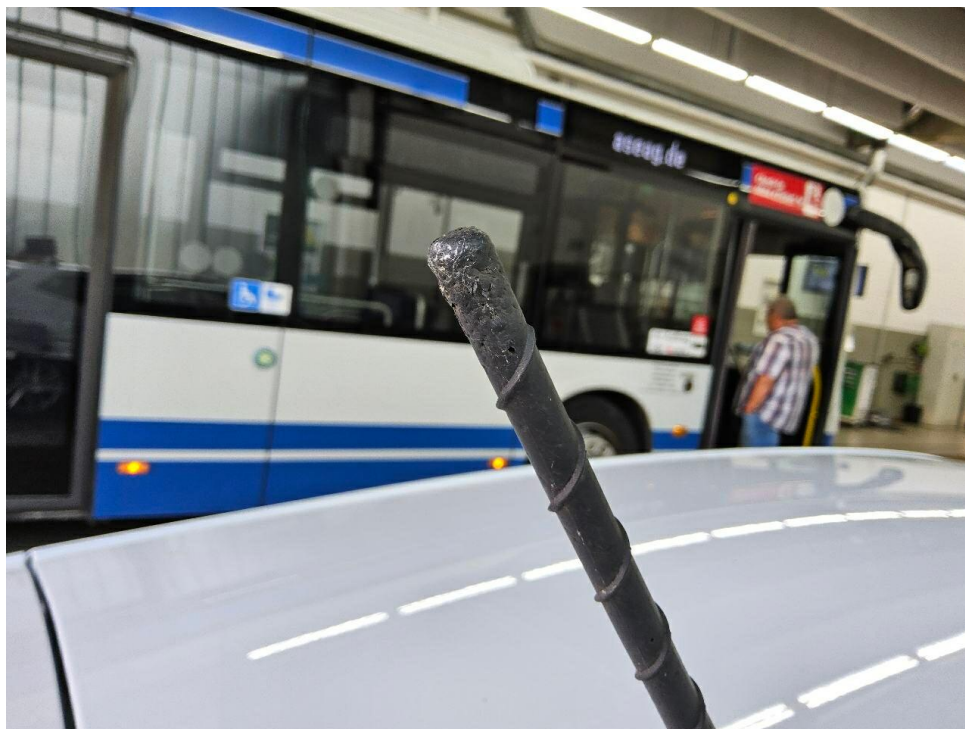
Bild 17 : Tierversiss Antennenstab

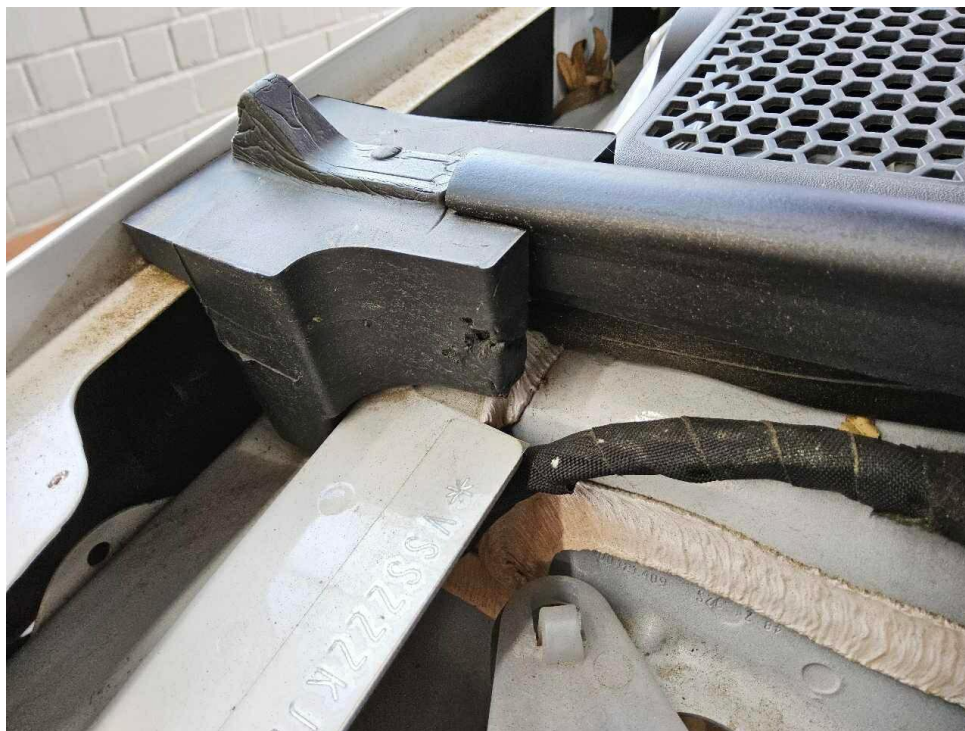
Bild 18 : Tierversiss Antennenstab, Tierversiss Motorraum

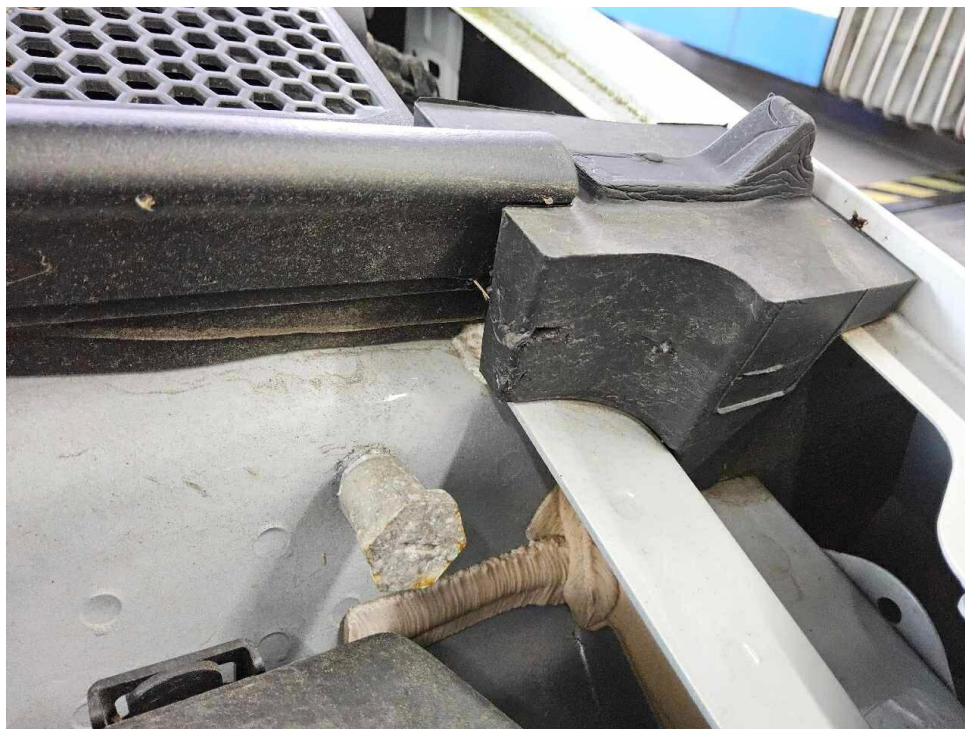
Bild 19 : Tierversbiss Antennenstab, Tierversbiss Motorraum

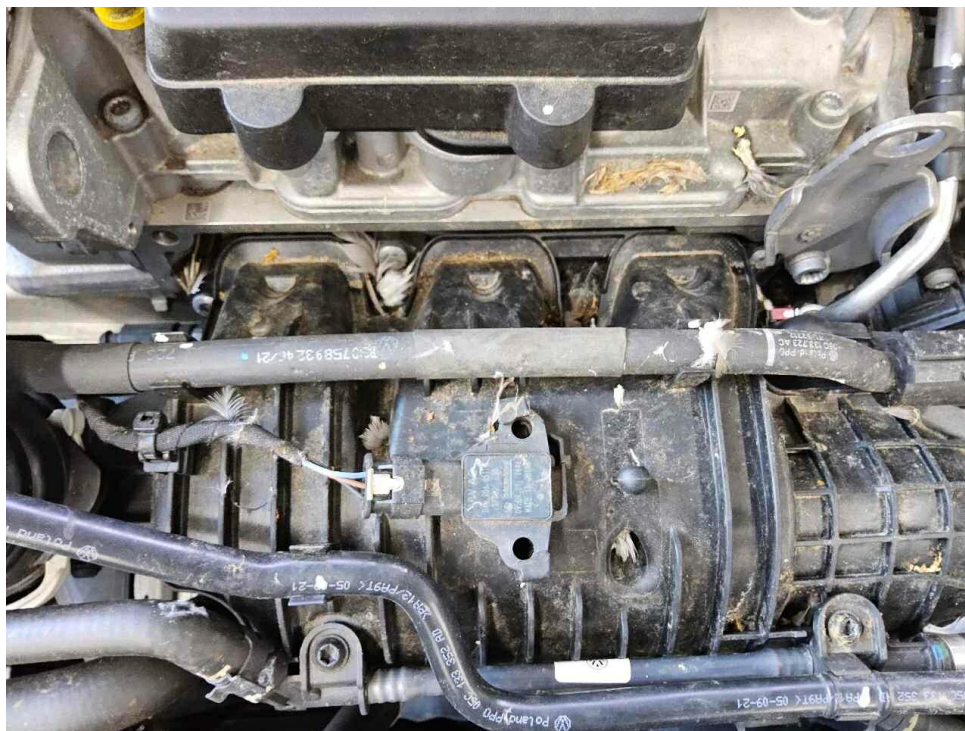
Bild 20 : Tierversbiss Antennenstab, Tierversbiss Motorraum

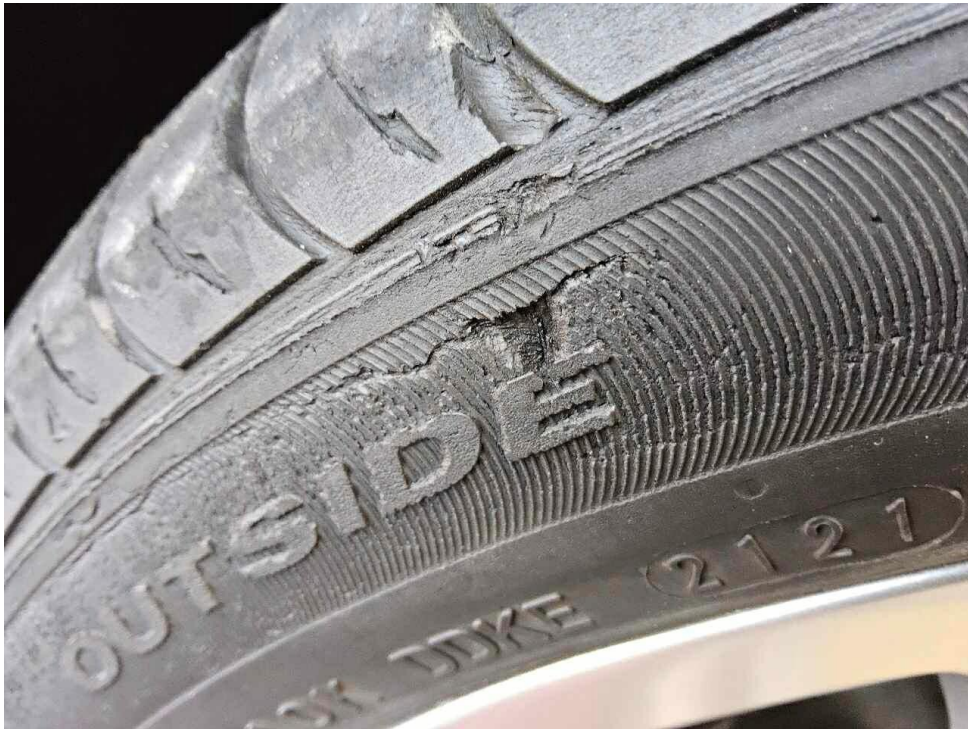
Bild 21 : Achse 1, Reifen Rechts 1

Profiltiefe	Art
vorne rechts	5 mm	SS
Legende		S/ Sommer / O Original / S Schaden
