Peugeot 308 SW '21

Voertuiginformatie

Samenvatting schade

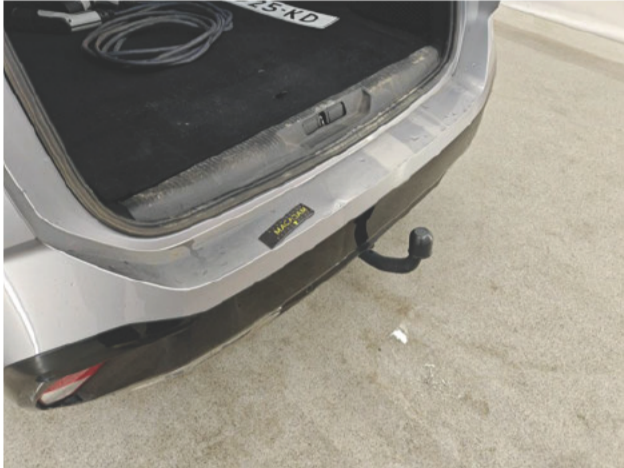
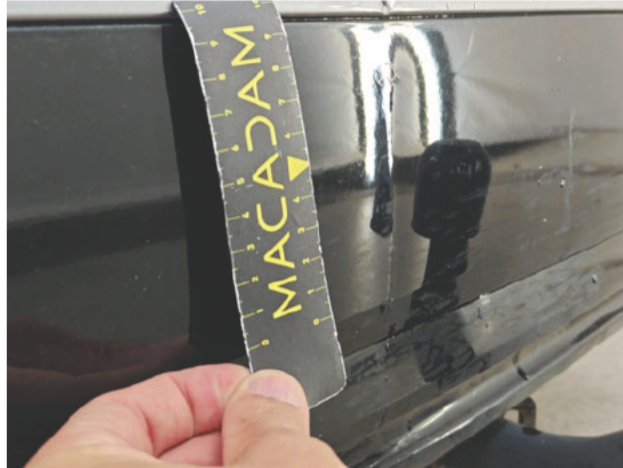
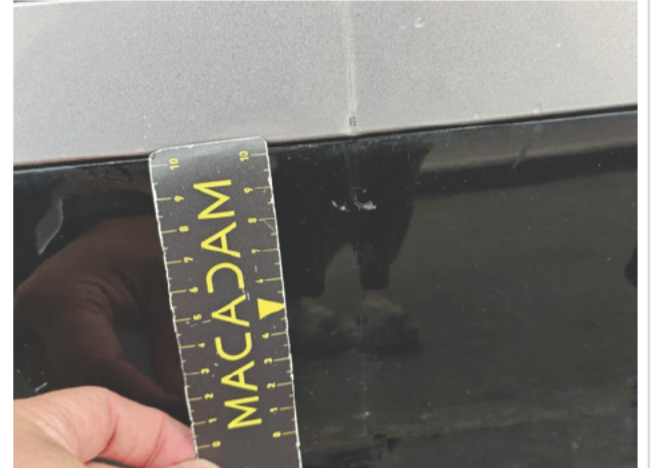
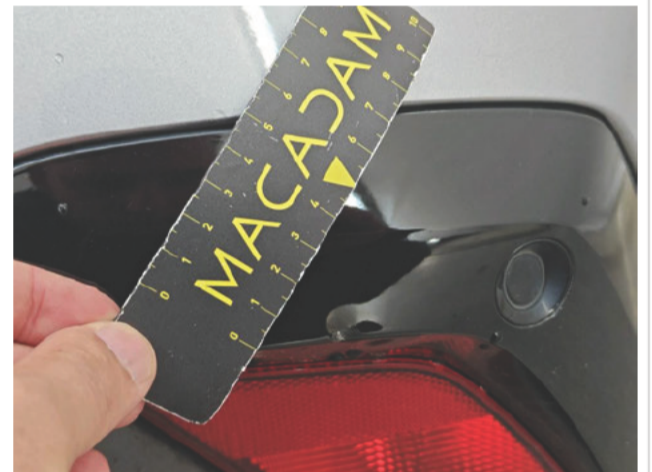
Bumper A

Vervormd / Geforceerd

Herstellen en spuiten (compleet)

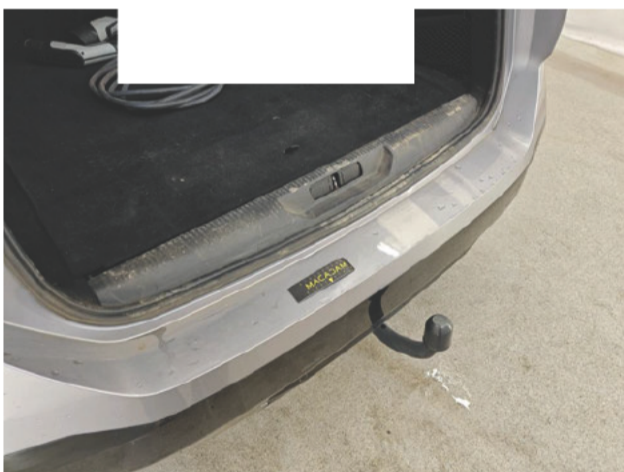
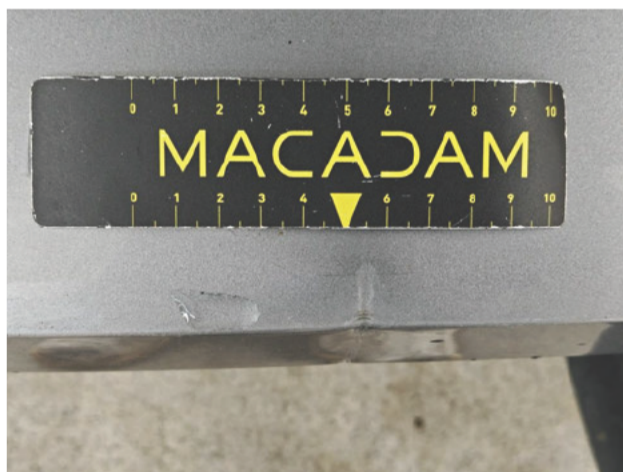
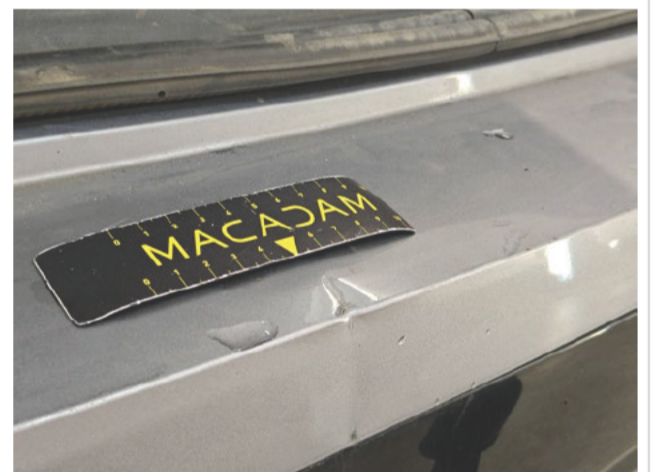
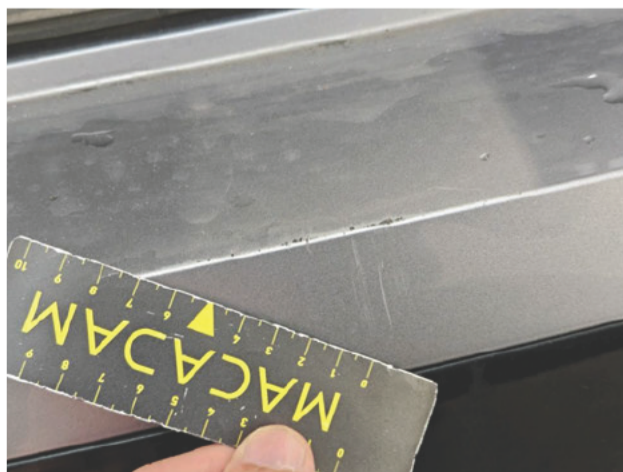
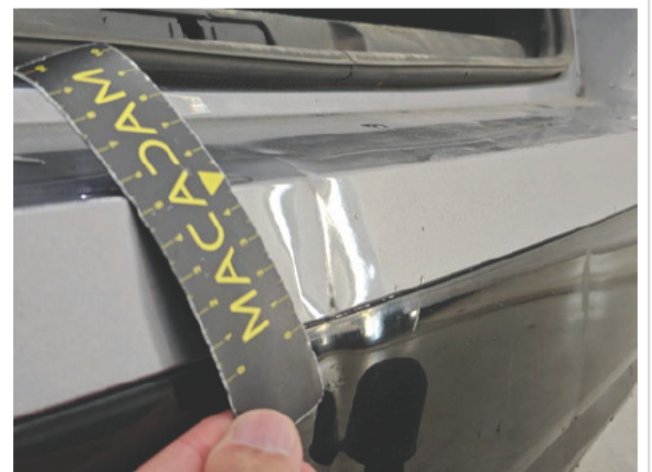
Bumper A M deel

Barst

Herstellen en spuiten (compleet)

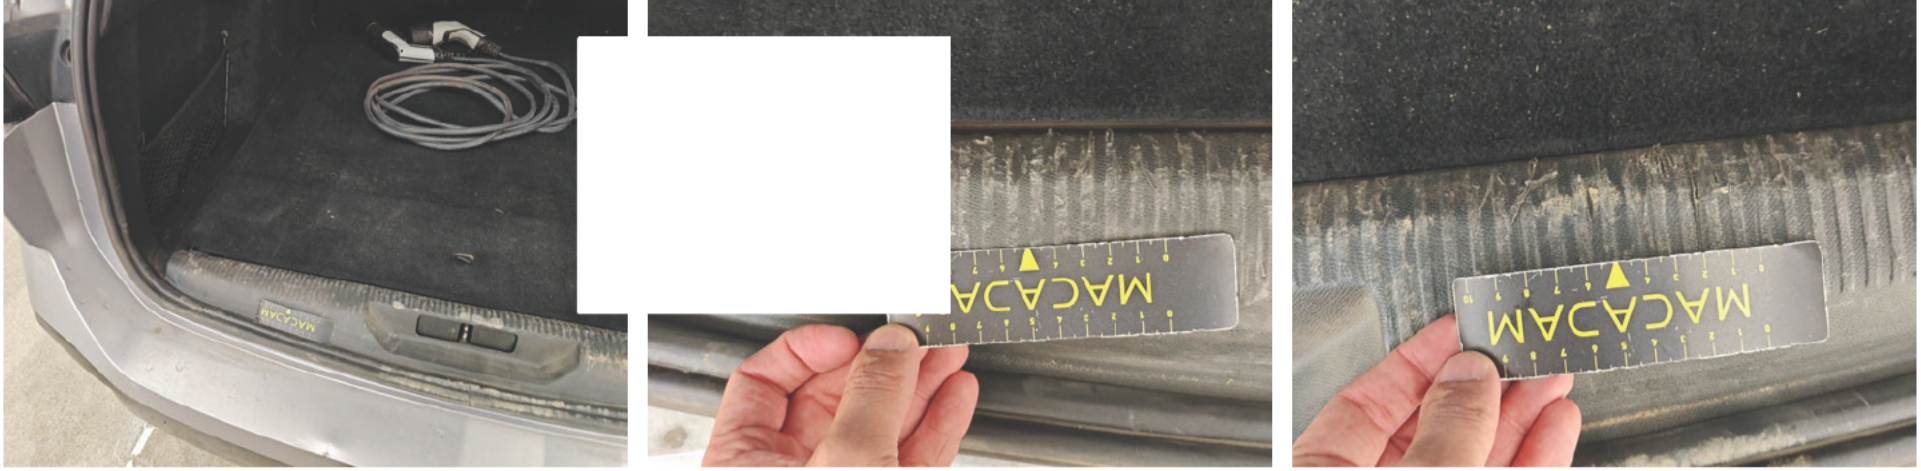
Deksel/Dop

Kras(sen)

Vervangen

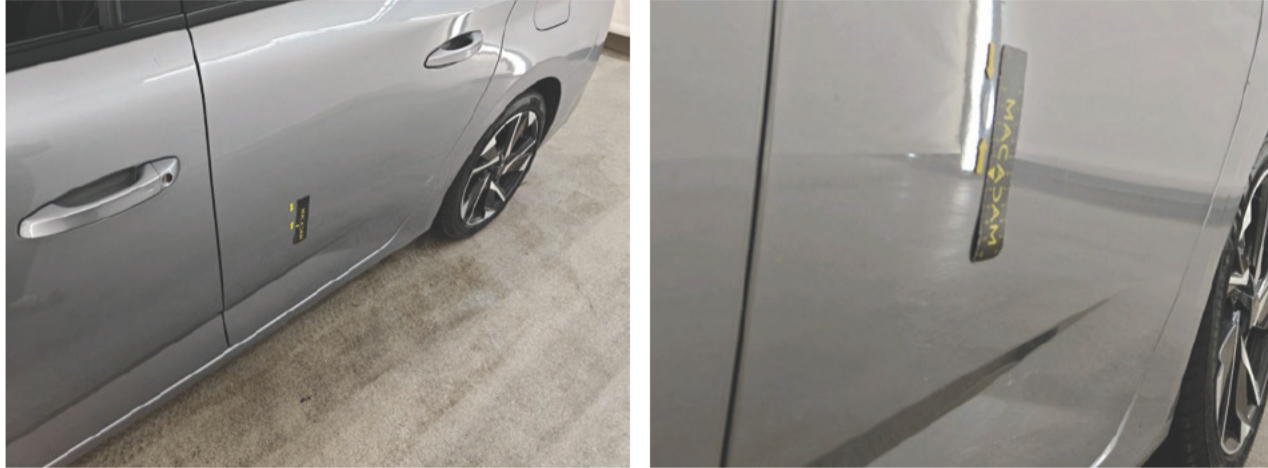
Deur A L

Deuk(en)

Uitdeuken zonder spuiten

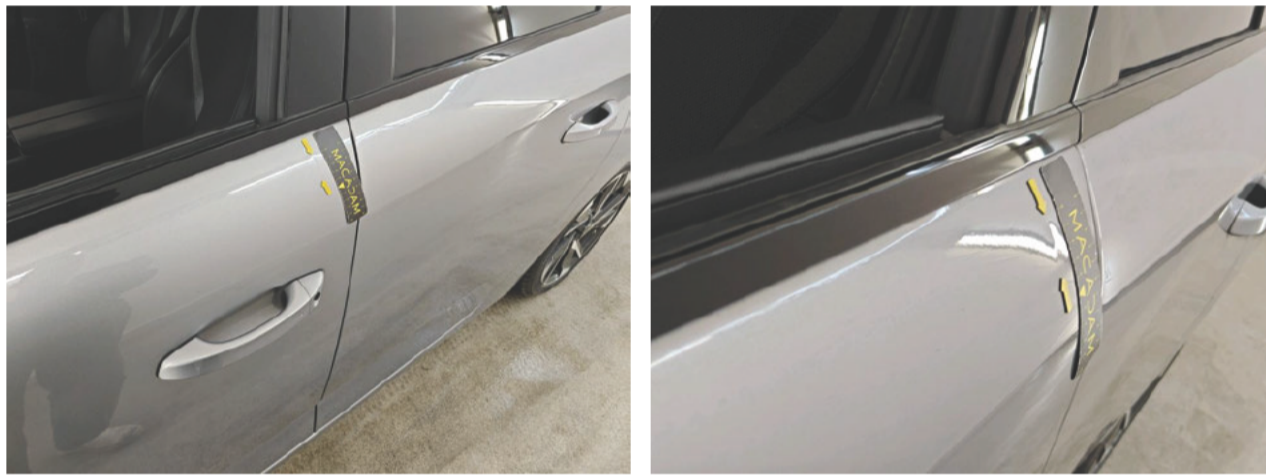
Deur V L

Deuk(en)

Herstellen en spuiten (compleet)

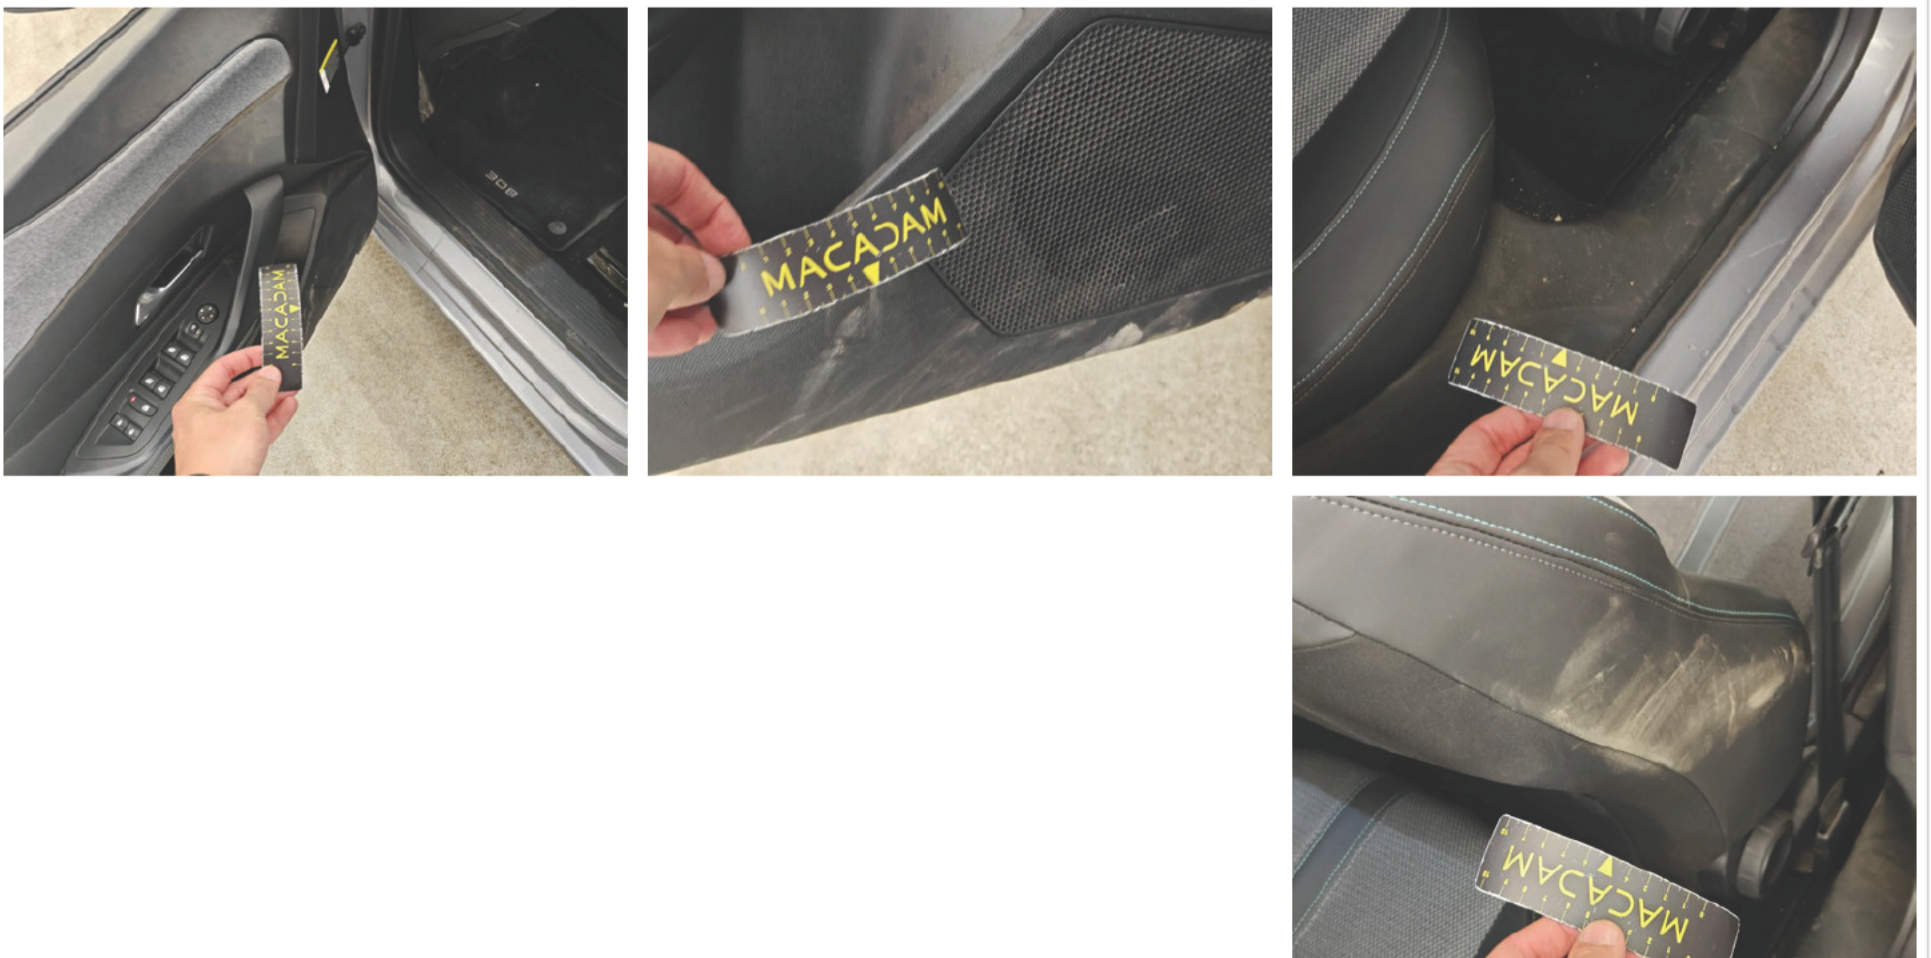
Vuil

Reinigen

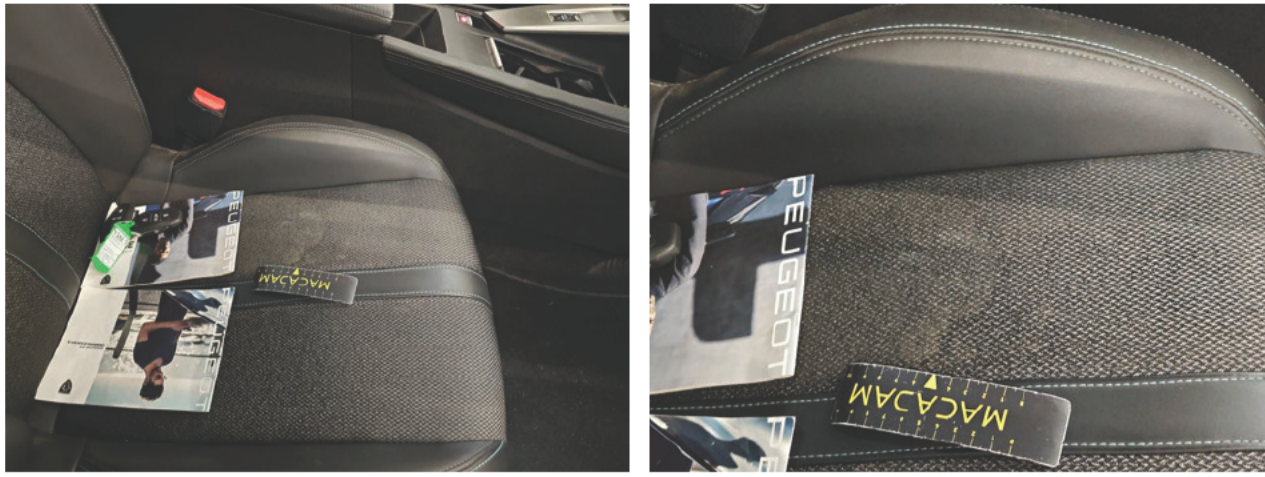
Interieur
Vlek
Reinigen
Interieur

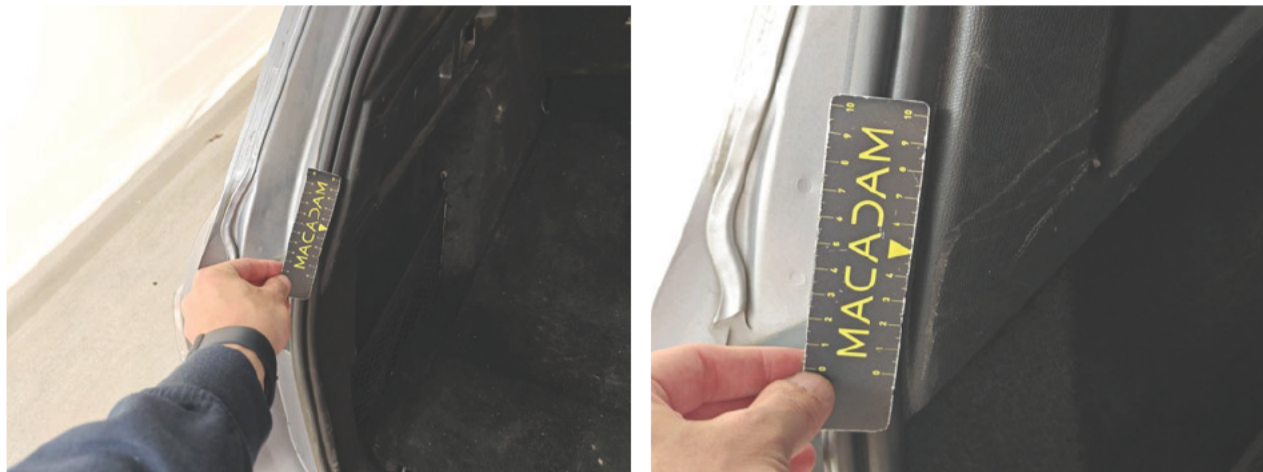
Kofferbak L bekleding

Kras(sen)
Smartrepair
Achterzijde

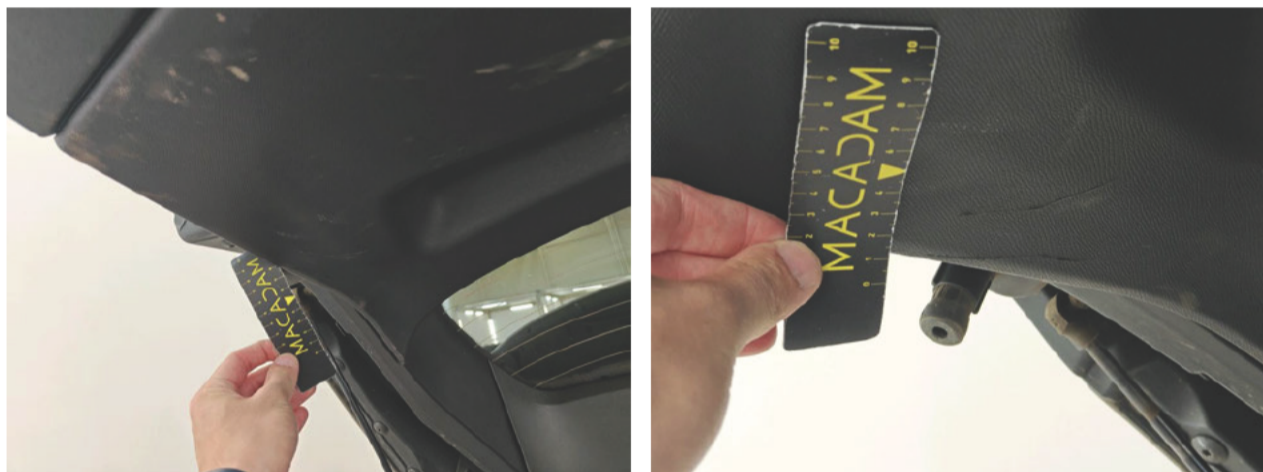
Kofferklep bekleding

Kras(sen)
Smartrepair
Achterzijde

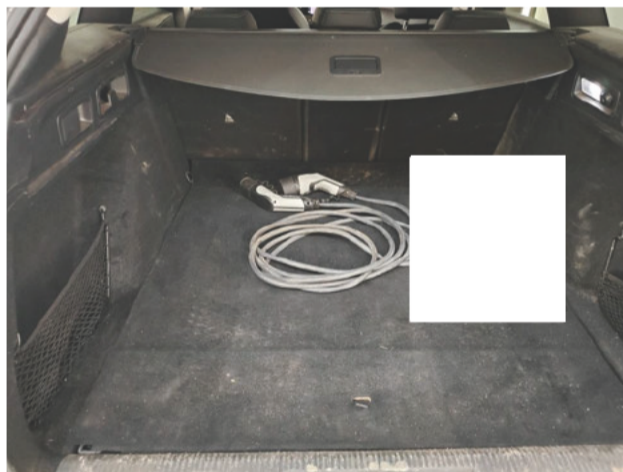
Laadkabel EV (normaal)

Ontbreekt
Vervangen
Achterzijde

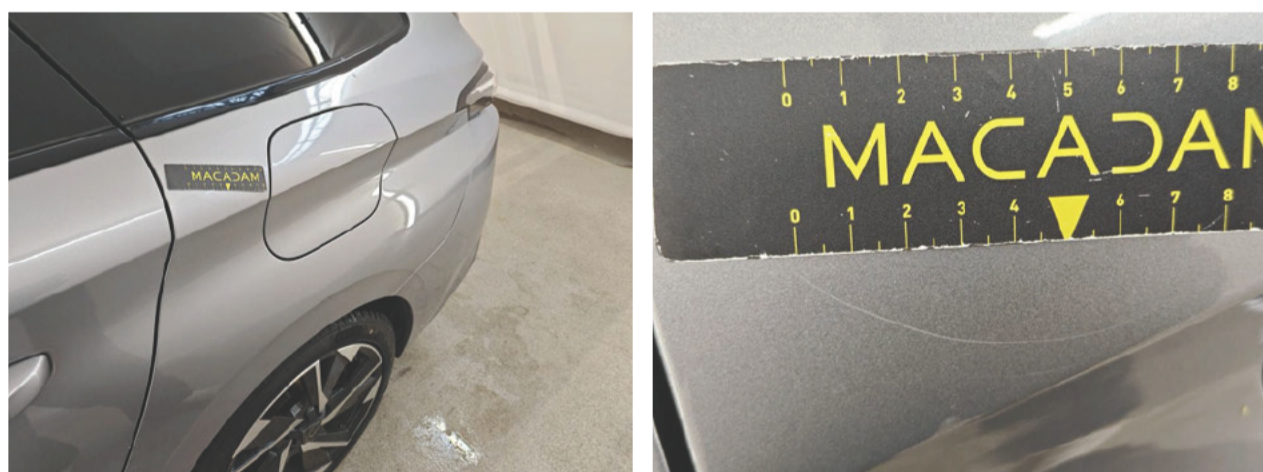
Scherm A L

Kras(sen)
Herstellen en spuiten (compleet)
Links

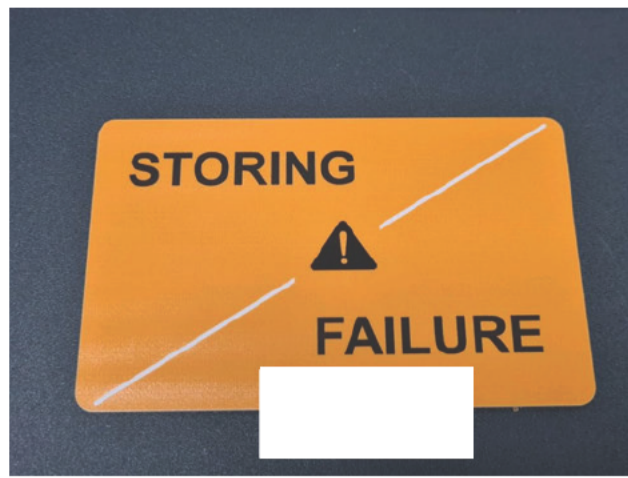
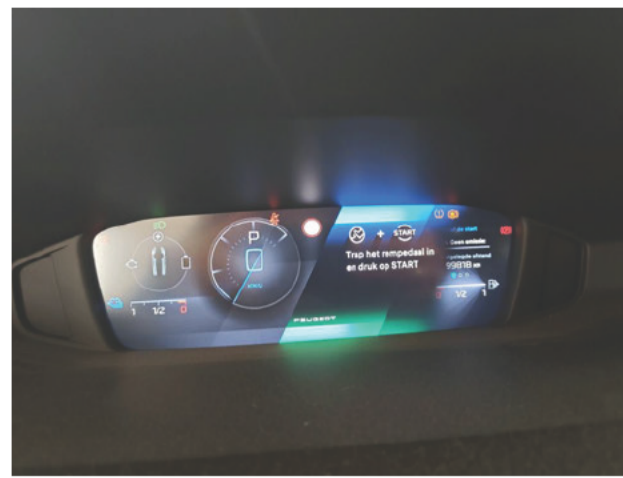
Storing

Geen of slechte werking

Diagnose

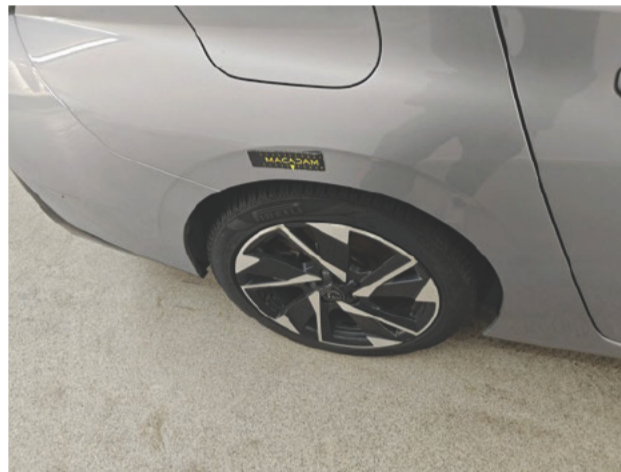
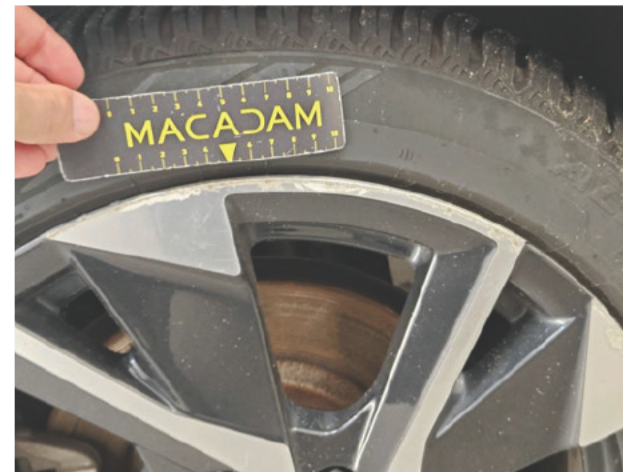
Velg A R alu

Kras(sen)

Herstellen en spuiten (compleet)

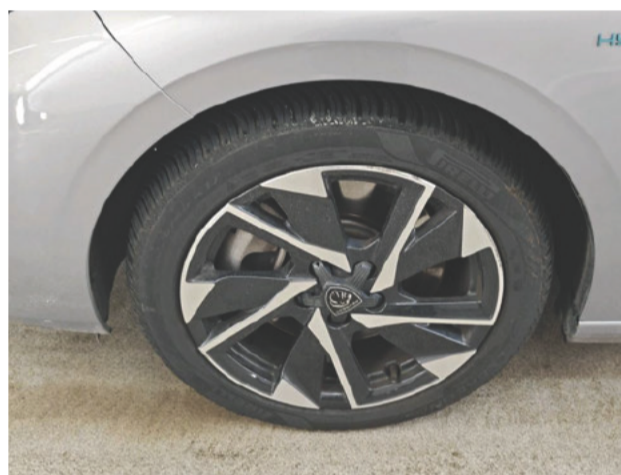
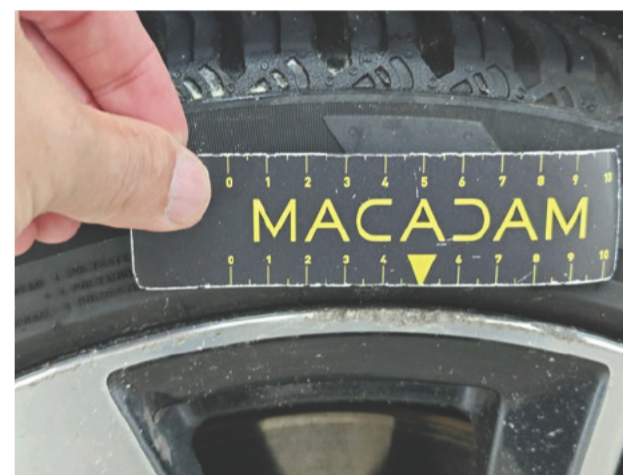
Velg V L alu

Kras(sen)

Herstellen en spuiten (compleet)

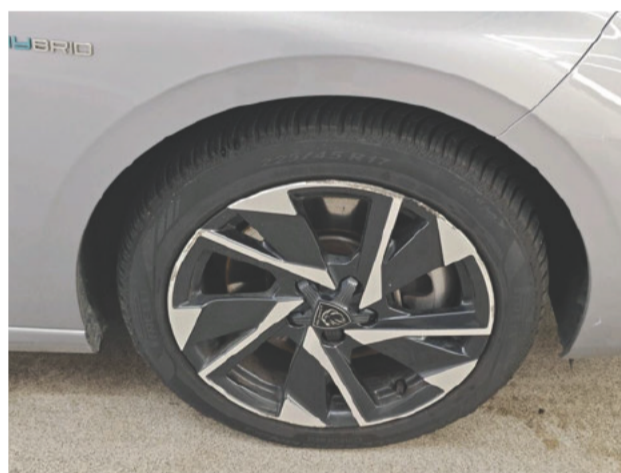
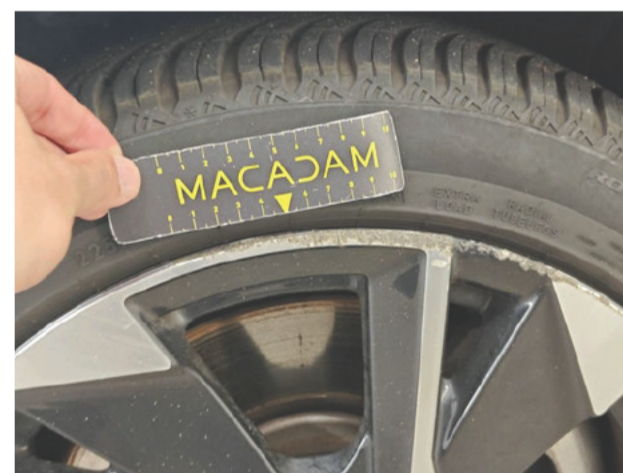
Velg V R alu

Kras(sen)

Herstellen en spuiten (compleet)
