# UNABHÄNGIGES BATTERIE ZERTIFIKAT

MARKE: Renault  
MODELL: Zoe - 52 kWh

## Wertgutachten

**Fahrzeugident.-Nr.** VF1AG000570791540

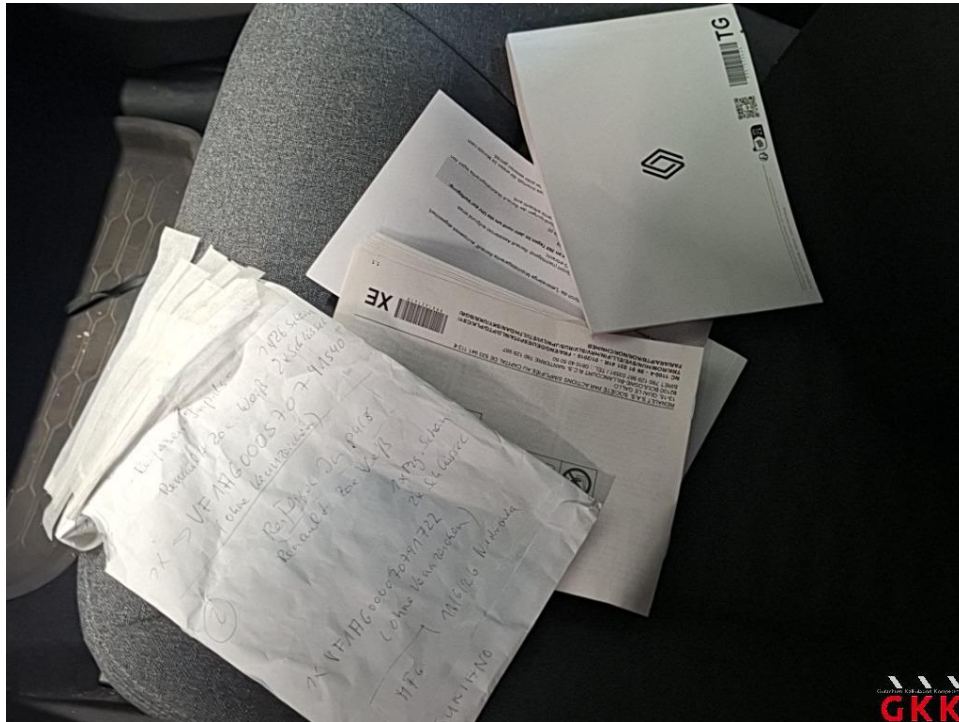
| <b>Front</b> (Angaben ohne MwSt.) | Reparaturkosten | MW |
|---|---|---|
| HU (Hauptunters.) BEV, kein gültiger Nachweis vorhanden, durchführen (Bild 15) | 79,83 € | 79,83 € |

Bild 15 HU (Hauptunters.), BEV, kein gültiger Nachweis vorhanden, durchführen

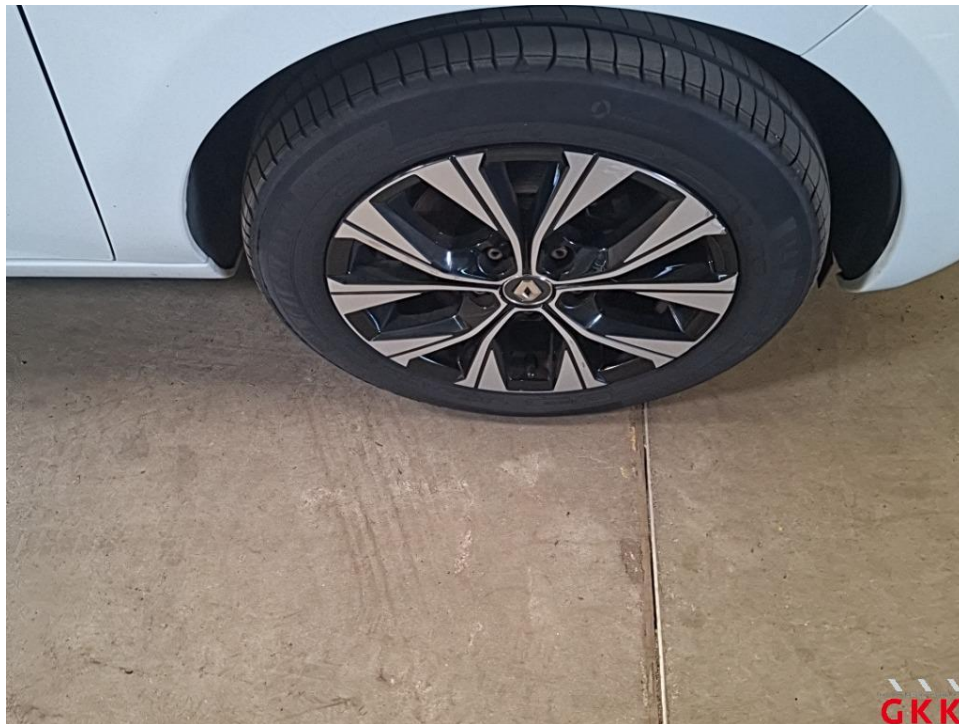
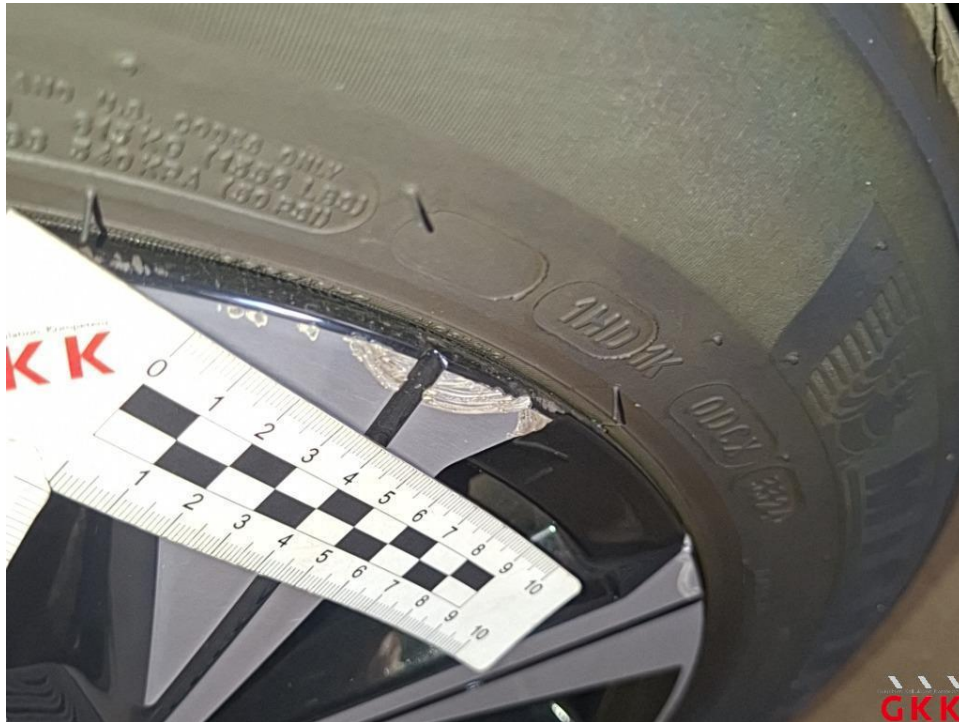
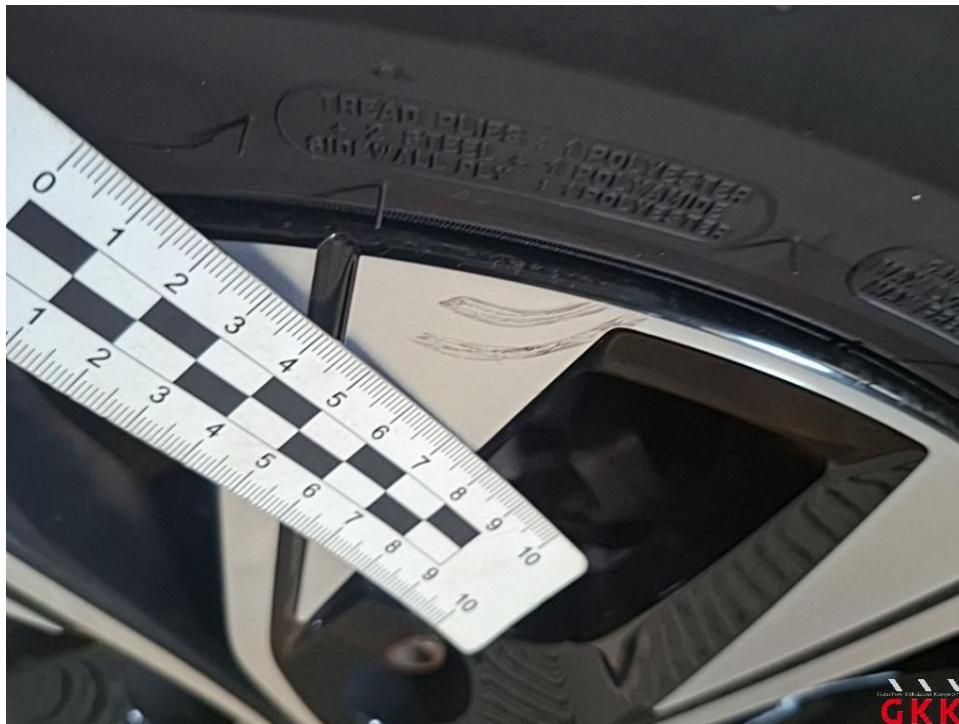
| <b>Front</b> (Angaben ohne MwSt.) | Reparaturkosten | MW |
|---|---|---|
| LM-Rad vorne rechts, Materialabtrag, ersetzen (Bild 16, Bild 17, Bild 18) | 273,95 € | 273,95 € |

Bild 16 LM-Rad, vorne rechts, Materialabtrag, ersetzen

Bild 17 LM-Rad, vorne rechts, Materialabtrag, ersetzen

Bild 18 LM-Rad, vorne rechts, Materialabtrag, ersetzen

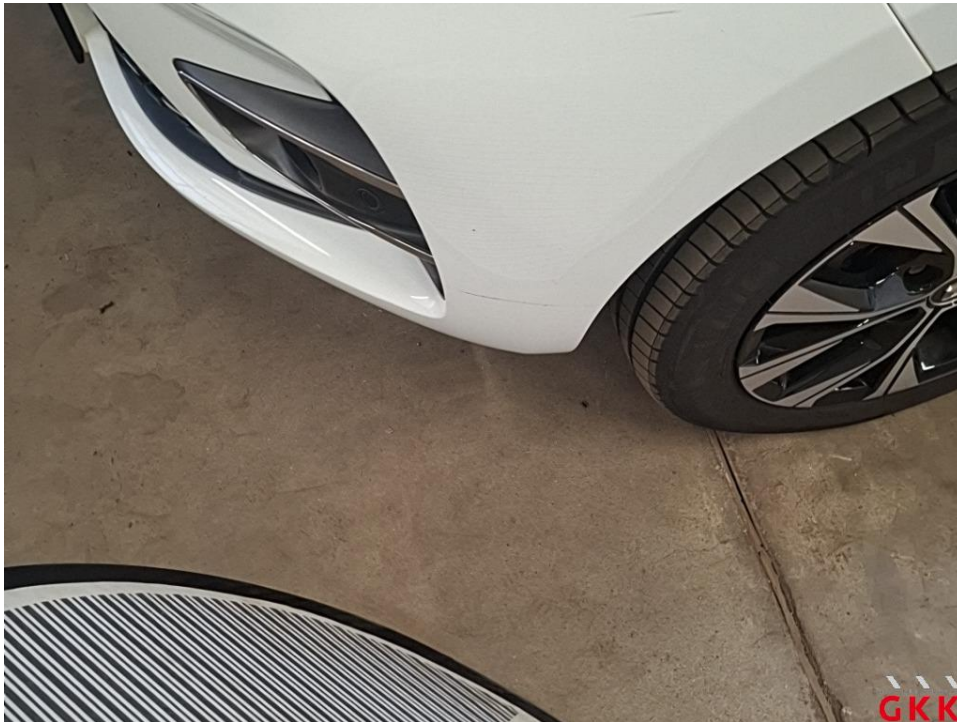
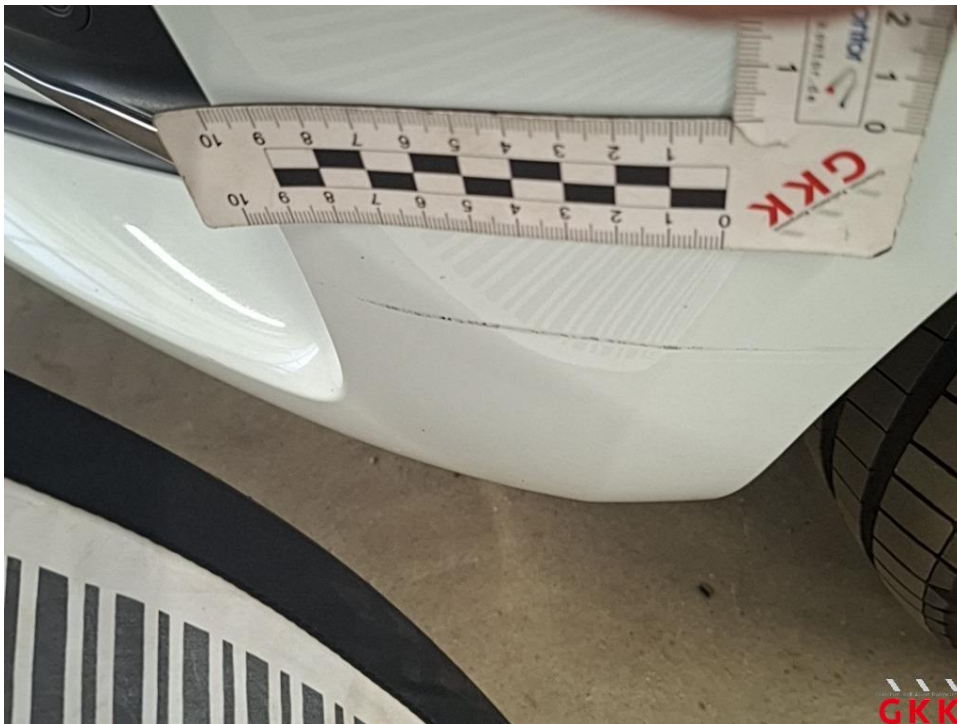
| <b>Front</b> (Angaben ohne MwSt.) | Reparaturkosten | MW |
|---|---|---|
| Stoßfänger vorne Verkleidung -lackiert-, verkratzt, lackieren (Bild 19, Bild 20) | 690,92 € | 449,10 € |

Bild 19 Stoßfänger vorne, Verkleidung -lackiert-, verkratzt, lackieren

Bild 20 Stoßfänger vorne, Verkleidung -lackiert-, verkratzt, lackieren

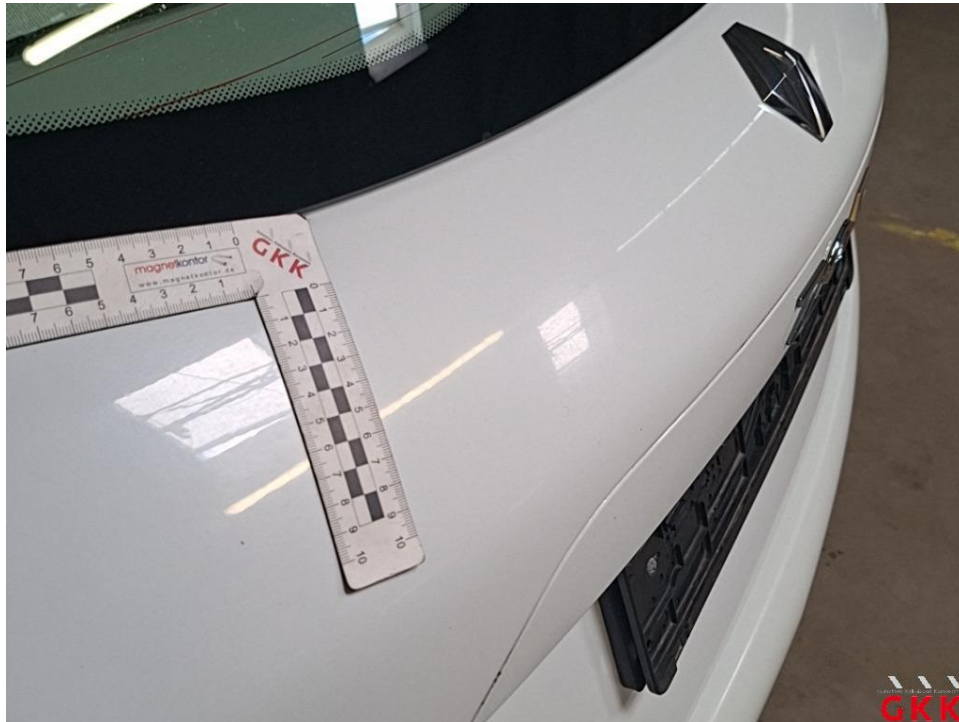
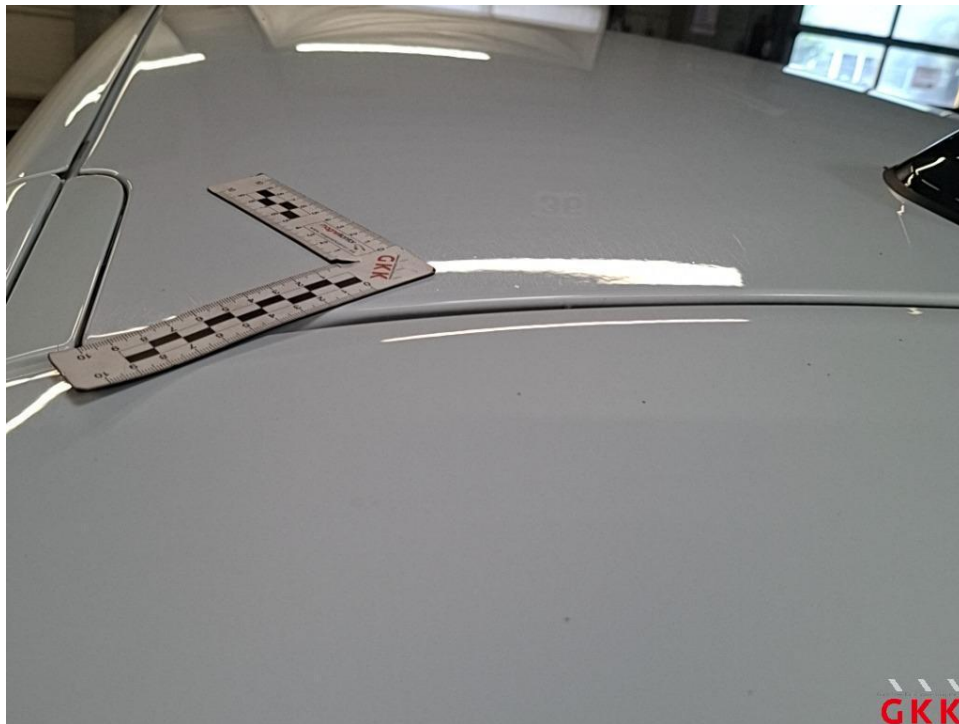
| <b>Front</b> (Angaben ohne MwSt.) | Reparaturkosten | MW |
|---|---|---|
| Fahrzeug außen, Lackierung verwittert / matt, aufbereiten (Bild 21, Bild 22) | 319,04 € | 319,04 € |

Bild 21 Fahrzeug, außen, Lackierung verwittert / matt, aufbereiten

Bild 22 Fahrzeug, außen, Lackierung verwittert / matt, aufbereiten

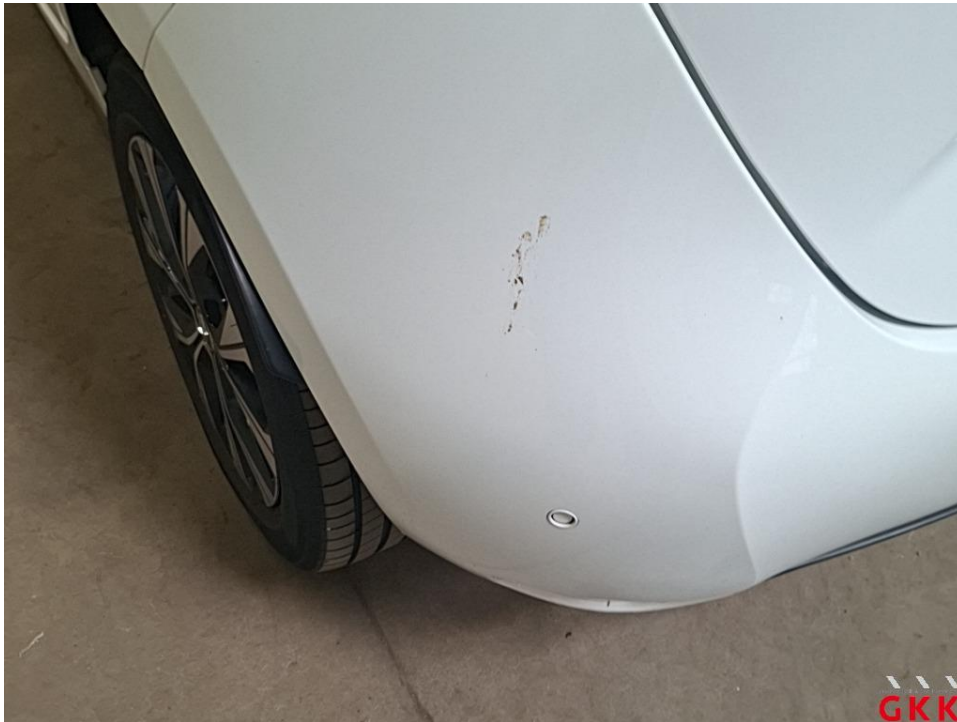
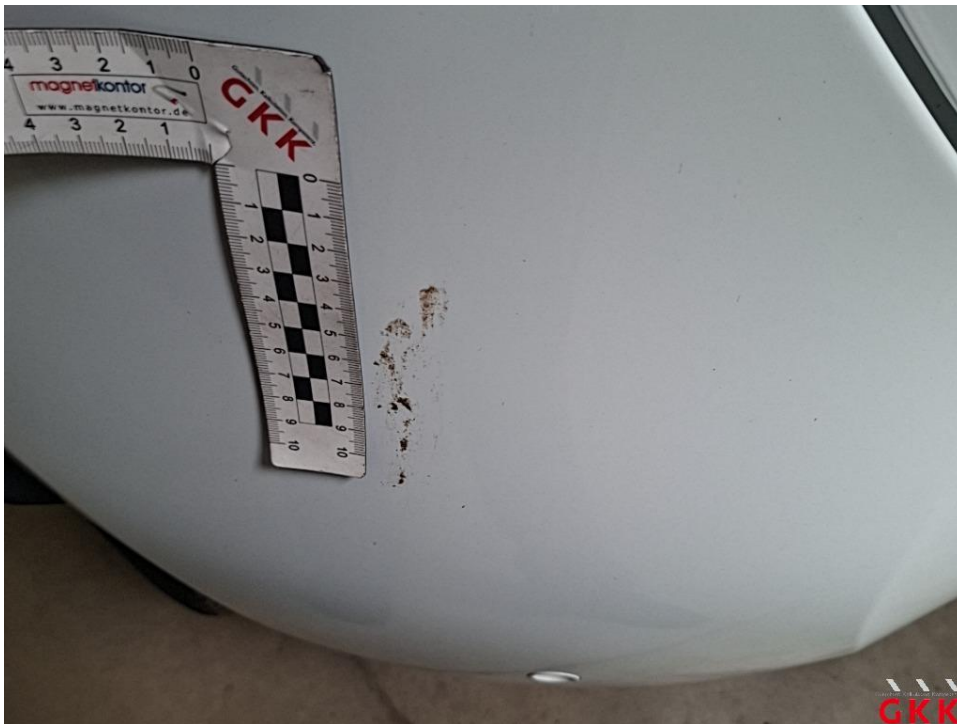
| <b>Front</b> (Angaben ohne MwSt.) | Reparaturkosten | MW |
|---|---|---|
| Stoßfänger hinten Verkleidung -lackiert-, Harzanhaftungen/-rückstände, reinigen (Bild 23, Bild 24) | 79,76 € | 79,76 € |

Bild 23 Stoßfänger hinten, Verkleidung -lackiert-, Harzanhaftungen/-rückstände, reinigen

Bild 24 Stoßfänger hinten, Verkleidung -lackiert-, Harzanhaftungen/-rückstände, reinigen

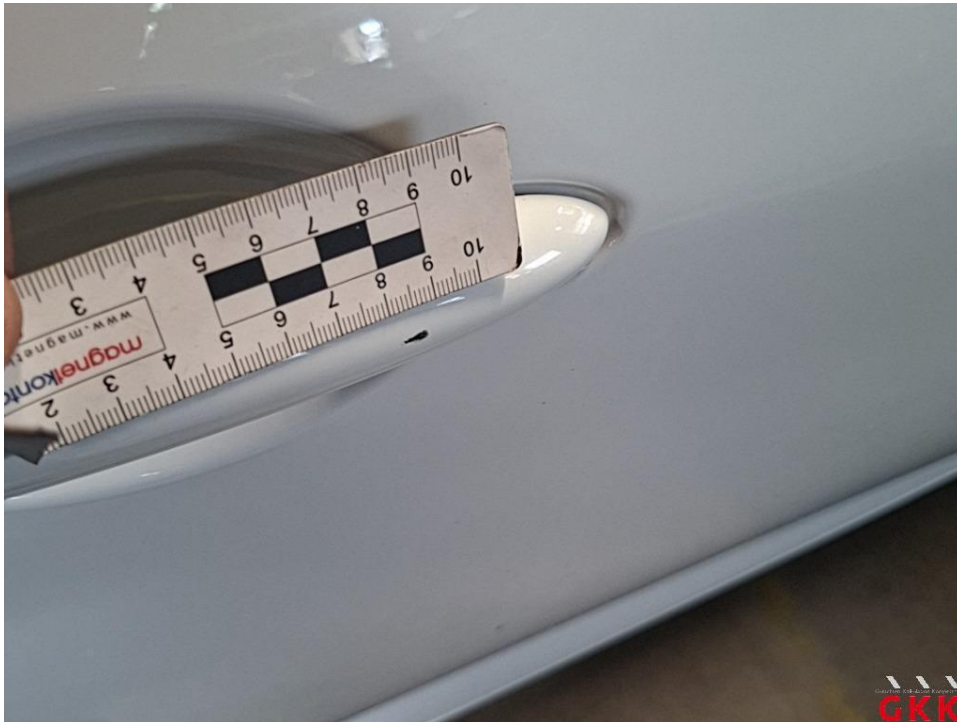
| <b>Front</b> (Angaben ohne MwSt.) | Reparaturkosten | MW |
|---|---|---|
| Tür vorne rechts Griff, verkratzt, lackieren (Bild 25) | 319,65 € | 207,77 € |

Bild 25 Tür vorne rechts, Griff, verkratzt, lackieren

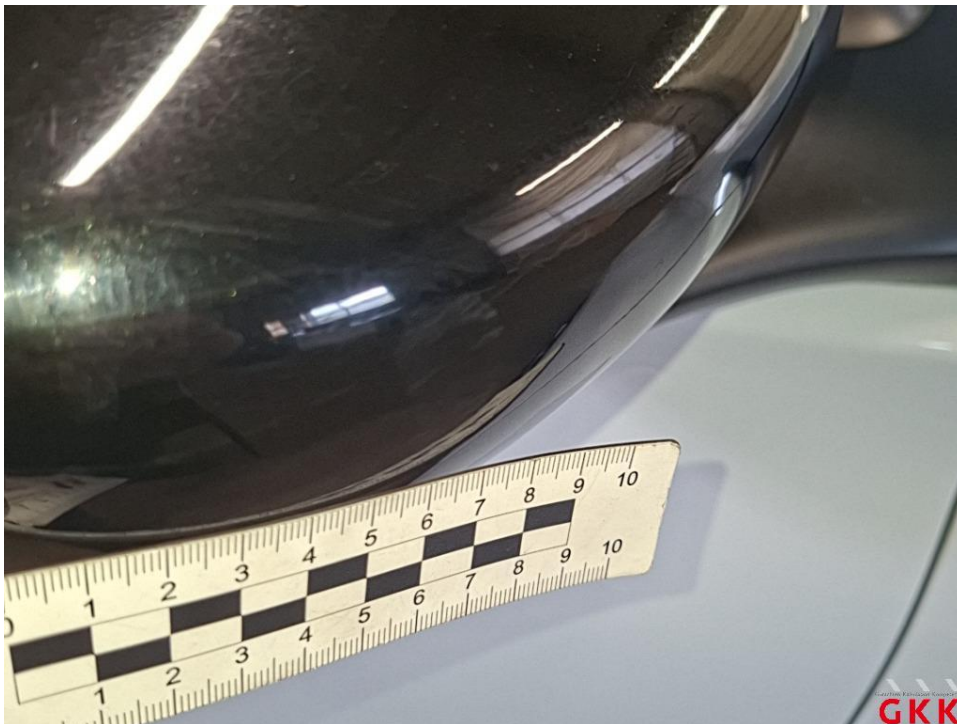
| <b>Front</b> (Angaben ohne MwSt.) | Reparaturkosten | MW |
|---|---|---|
| Spiegelgehäuse rechts Kappe -lackiert-, verkratzt, lackieren (Bild 26) | 223,91 € | 145,54 € |

Bild 26 Spiegelgehäuse rechts, Kappe -lackiert-, verkratzt, lackieren

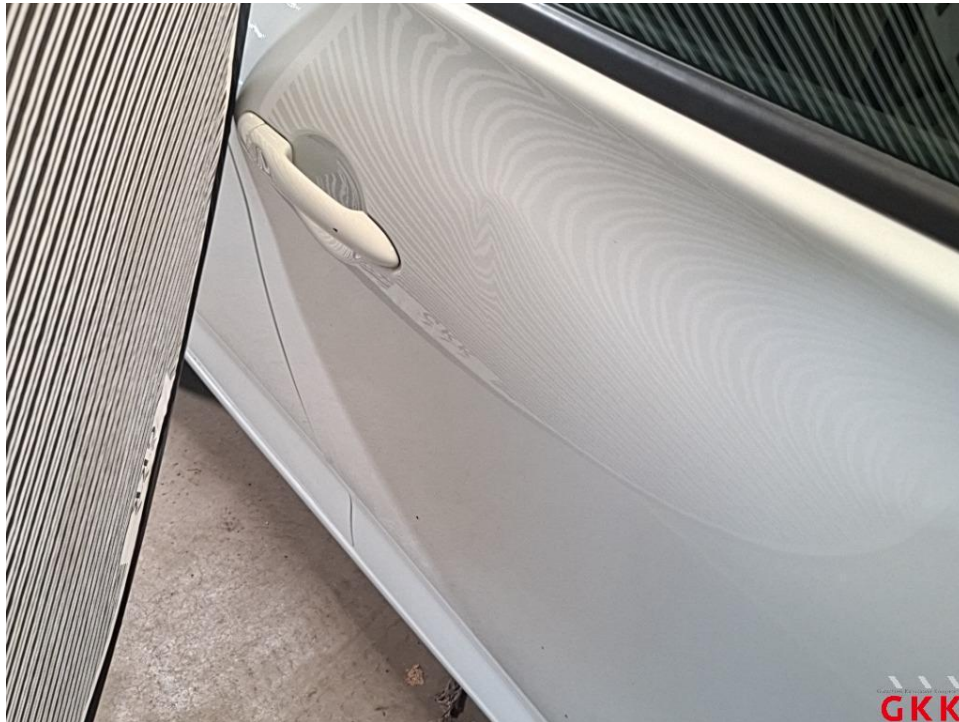
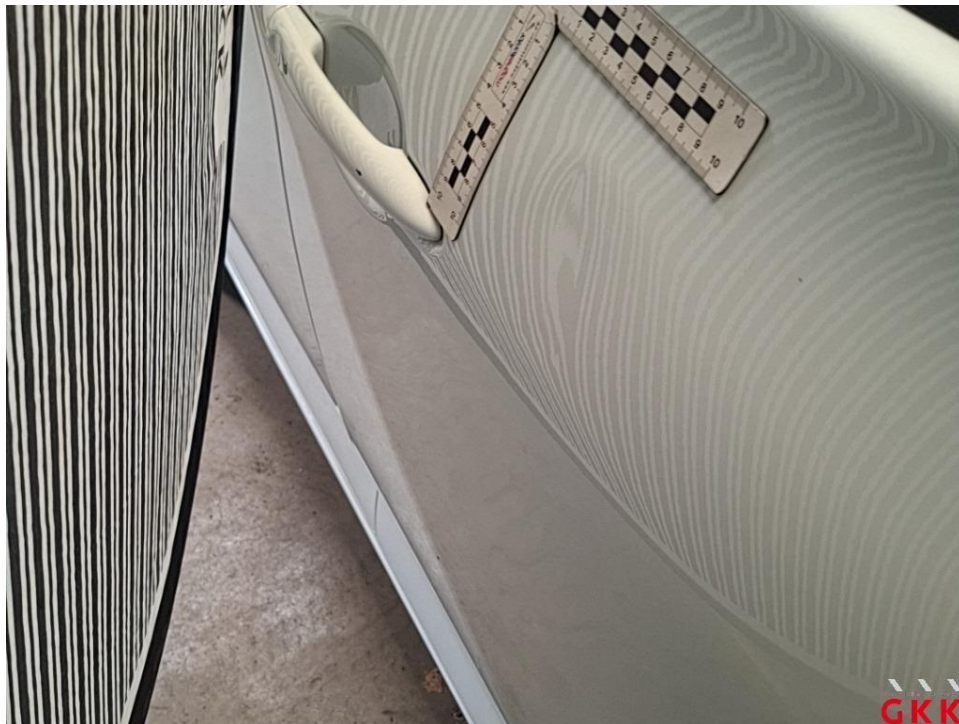
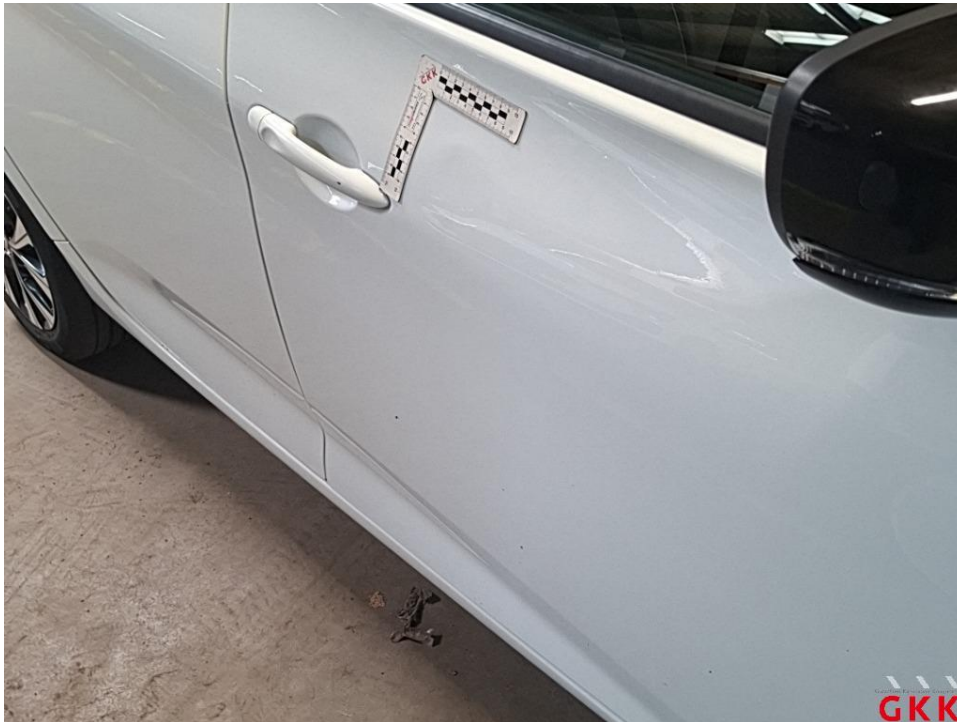
| <b>Front</b> (Angaben ohne MwSt.) | Reparaturkosten | MW |
|---|---|---|
| Tür vorne rechts, beschädigt, instand setzen - lackieren (Bild 27, Bild 28, Bild 29) | 906,74 € | 645,21 € |

Bild 27 Tür vorne rechts, beschädigt, instand setzen - lackieren

Bild 28 Tür vorne rechts, beschädigt, instand setzen - lackieren

Bild 29 Tür vorne rechts, beschädigt, instand setzen - lackieren
