# Zustandsbericht

- Protokoll der Fahrzeugbewertung -

Berichts-Nr: 10339474  
vom: 31.03.2026

<b>Fahrzeugkategorie:</b>	Personenkraftwagen
<b>Fahrzeugart:</b>	Kombi
<b>Hersteller:</b>	Skoda
<b>Modell:</b>	Superb
<b>HSN / TSN:</b>	8004 / AWB
<b>Erstzulassungsdatum:</b>	06.01.2023
<b>Laufleistung:</b>	92.857 km
<b>Nachweis Kilometerstand:</b>	Abgelesen
<b>Farbe:</b>	Graphite Grau Metallic
<b>Farbe Dach:</b>	Graphite Grau Metallic
<b>Antriebsart:</b>	Frontantrieb
<b>Motorisierung/Kraftstoff:</b>	Diesel
<b>Hubraum:</b>	2.000 ccm
<b>Leistung:</b>	147 kW (200 PS)
<b>Fahrzeuglänge:</b>	
<b>Fahrzeughöhe:</b>	
<b>Fahrzeugbreite:</b>	
<b>Zulässiges Gesamtgewicht:</b>	
<b>Radstand:</b>	
<b>Anzahl Achsen:</b>	2
<b>Zylinder:</b>	4
<b>Schadstoffklasse:</b>	Euro 6
<b>Anzahl Türen:</b>	4
<b>Anzahl Sitze:</b>	5
<b>Getriebe:</b>	Automatik 7-Gang
<b>Polsterart:</b>	Stoff
<b>Interieurfarbe:</b>	Schwarz
<b>Anzahl vorhandene Schlüssel:</b>	3

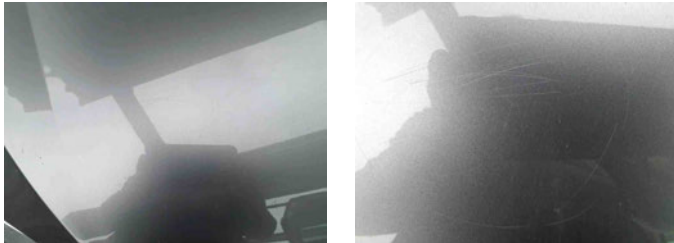
1 - Motorhaube - Kratzer - Lackieren

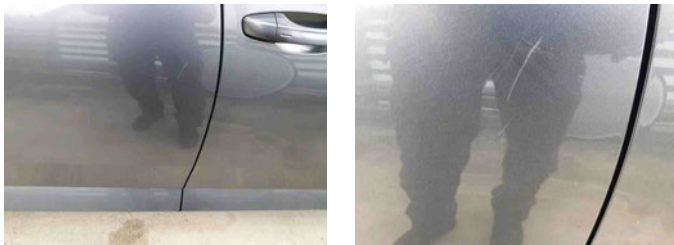
2 - Tür hinten rechts - Kratzer - Lackieren

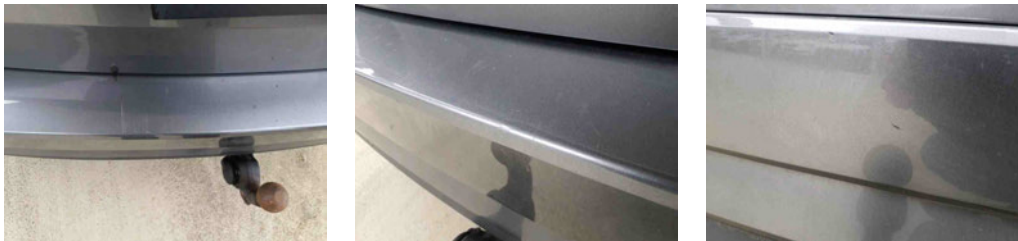
3 - Stoßfänger hinten - Delle(n) und Kratzer - Instandsetzen + lackieren

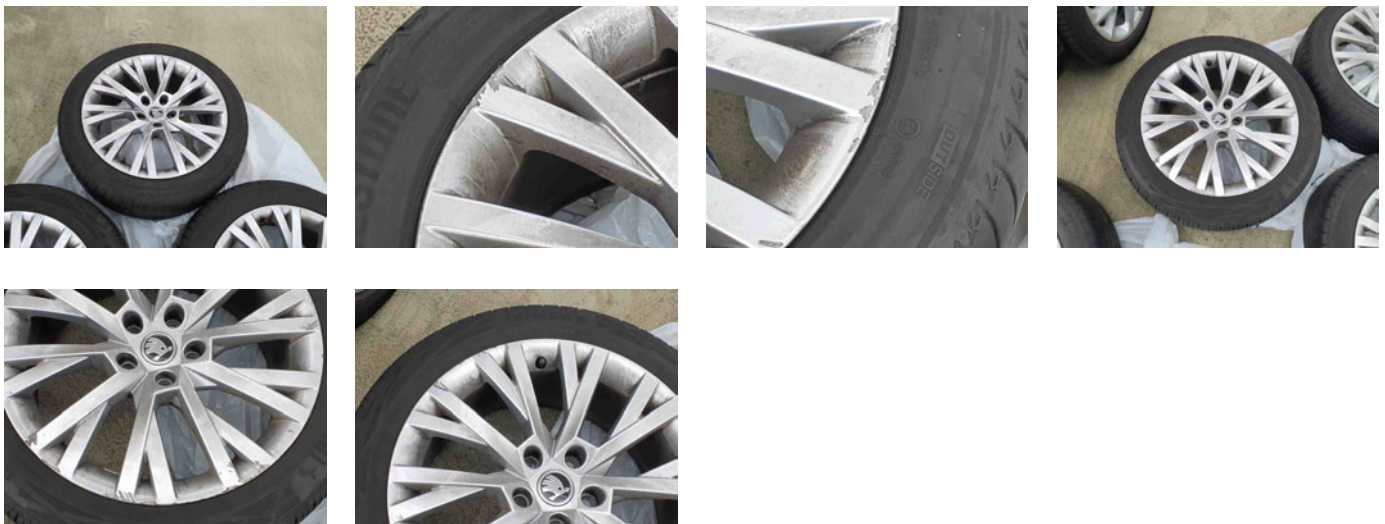
4 - Zusätzliche Felge(n) - Kratzer - Pauschalbetrag

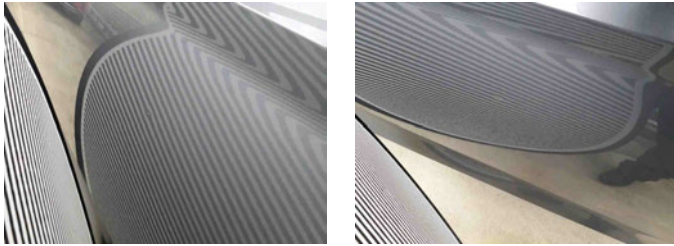
## 6 - Tür vorne rechts - Delle(n) - Kaltdrücken

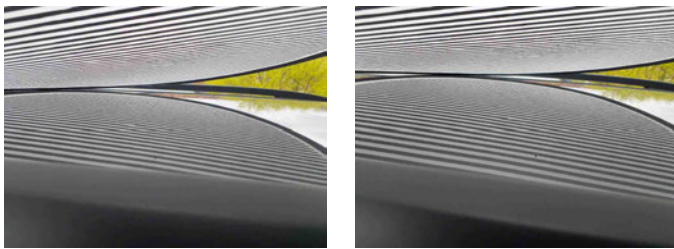
## 7 - Dach - Delle(n) - Kaltdrücken
