Zustandsbericht

Protokollnummer: 43491818
Auftrags-Nr / Referenz: MW2751996
Besichtigungsdatum: 16.01.2026

Hersteller / Modell	Volvo XC60 B4 B Plus Dark		
Kennzeichen	RZ-DS 9987	Fahrgestellnummer	LYVUZK9V6RB789272
Erstzulassung	02.02.2024	Laufleistung (abgelesen)	62.424 km
HSN/TSN	9101 / BRT 00018	Kraftstoffart / Zylinder	Hybr.Benzin/E / 4
Fahrzeugart	Geländewagen	Antriebsart	Frontantrieb
Schadstoffklasse	EURO6;WLTP;AP;PI/CI; M, N1 I	Getriebe / Anzahl Gänge	Automatik
Farbe	CRYSTAL WHITE PEARL (707)	Besichtigungszustand	bedingt: Licht/Nässe/Schmutz
Leistung / Hubraum	145 kW / 1.969 ccm	Nächste HU	02/2027
Wartungsheft / Nachweis	vorhanden / unvollständig	Restlauf bis Service	0 km
Letzte Wartung	01/2025 bei 35.190 km	Polsterart	Leder
Vorschaden	Keine Feststellbar	Polsterfarbe	Schwarz
Nachlackierung	Feststellbar	zul. Gesamtgewicht	2.400 kg
Dokumente	ZB vorhanden	Anzahl Halter	unbekannt
Schlüssel soll/ist	2/2	Anzahl Sitze / Türen	5 / 5
Vertragsnummer	Xx	Re-Import	Nein

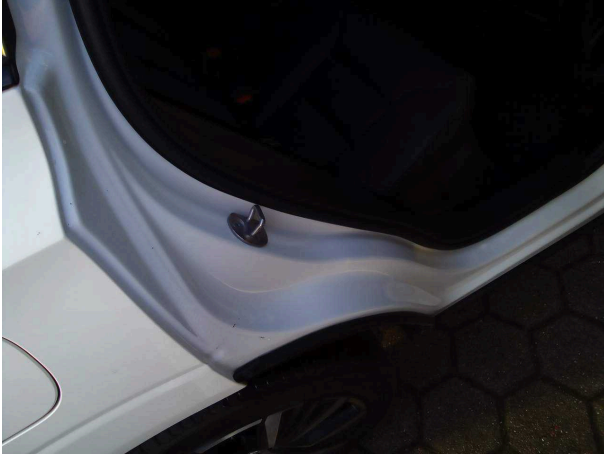
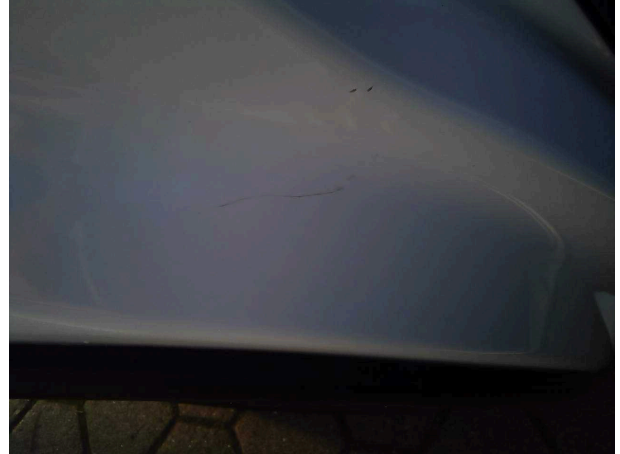
Beschädigung #1: Schweller rechts: Einstieg - Kratzer - Smart Repair

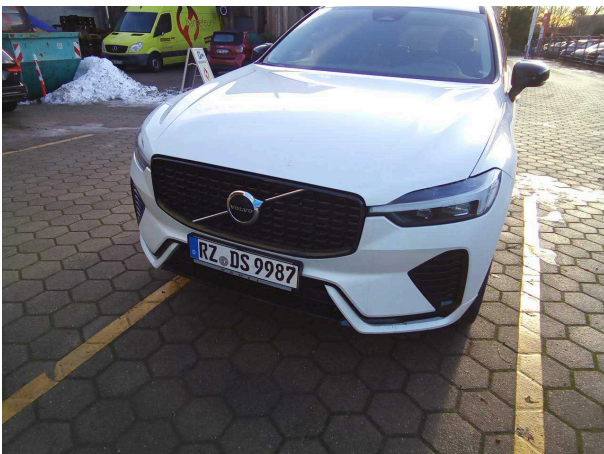
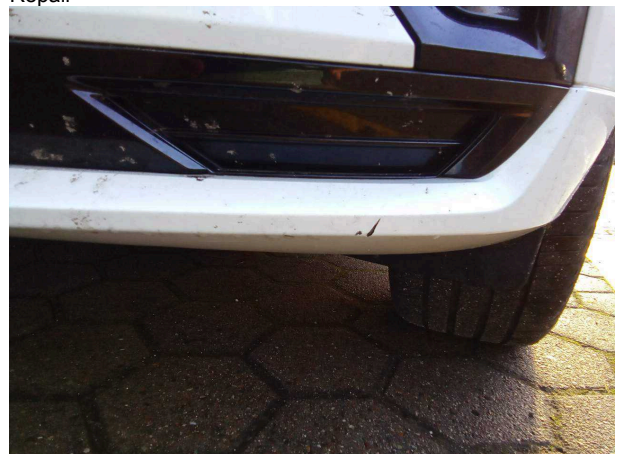
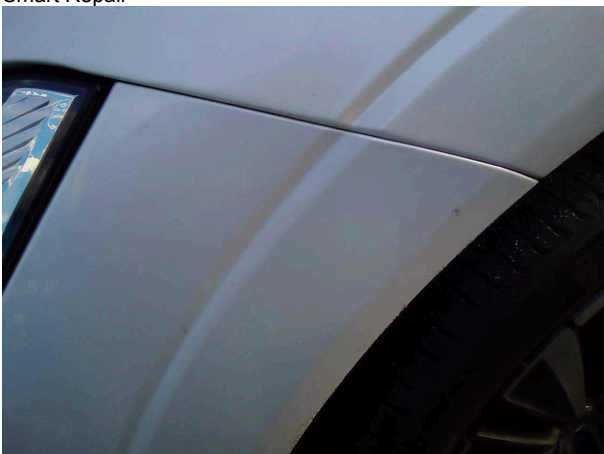
Beschädigung #2: Stossfänger vorn: Stossfänger vorn - Kratzer - Smart Repair

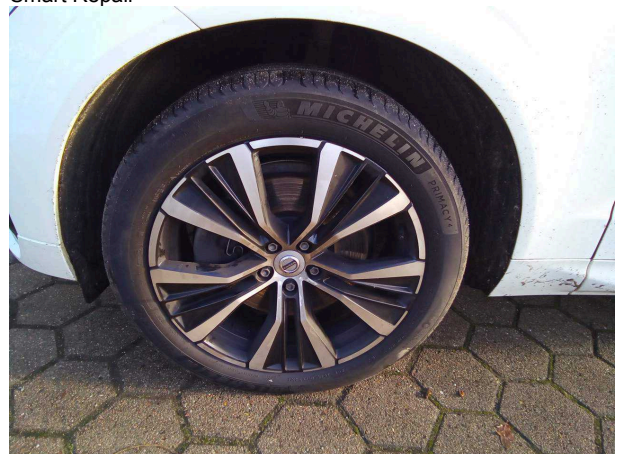
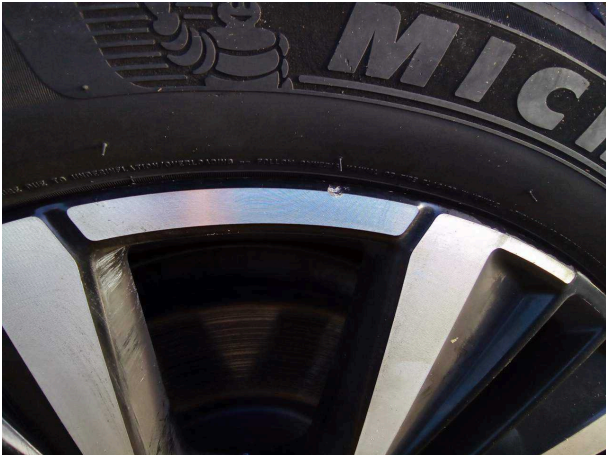
Beschädigung #3: Rad/Reifen: Leichtmetallfelge vorn links - Kratzer - Wertminderung

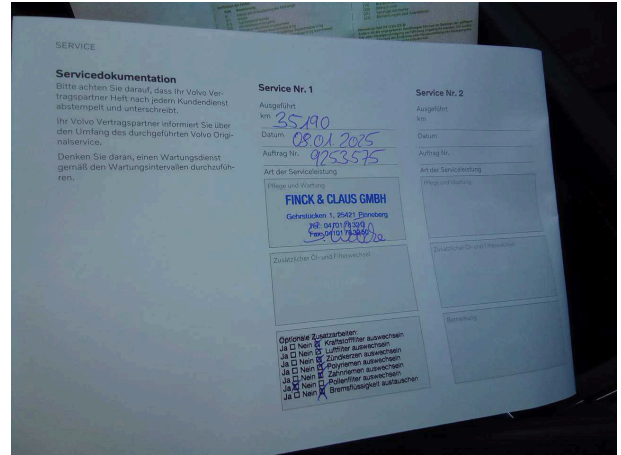
Beschädigung #5: Sonstiges: Inspektion/Wartung (1.Service >1250km überschritten) - entspricht nicht den Leasingvorgaben -

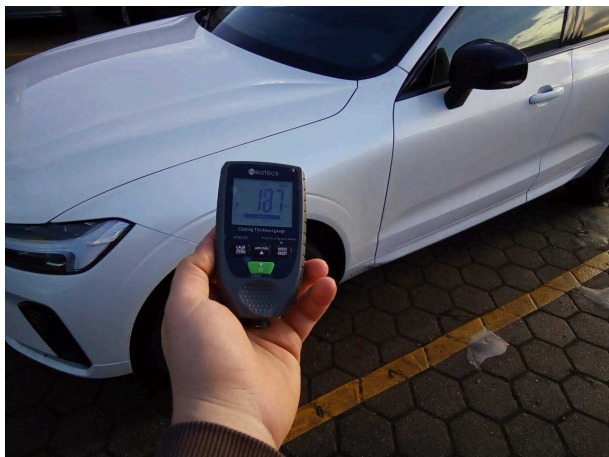
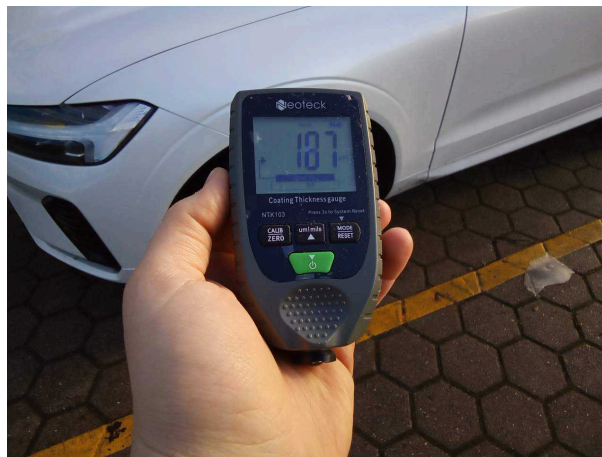
Nr.	Ort	Wertminderung
1	Tür vorne links, fachgerecht ausgeführt, Reparaturrechnung nicht vorhanden

Nachlackierung 1: Tür vorne links
