Wertgutachten

Hersteller / Modell	Mercedes-Benz Vito		
Kennzeichen		Fahrgestellnummer	W1VVLBEZ9S4407433
Erstzulassung	24.05.2024	Laufleistung (abgelesen)	22.781 km
HSN/TSN	2222 / BBJ 08519	Kraftstoffart / Zylinder	Diesel
Fahrzeugart	Transporter	Antriebsart	Heckantrieb
Schadstoffklasse	EURO6;WLTP;EA;PI/CI;M, N...	Getriebe / Anzahl Gänge	Manuell (Getriebe 6-Gang - T...
Farbe	ARKTIKWEISS	Besichtigungszustand	ausreichend
Leistung / Hubraum	120 kW / 1.950 ccm	Nächste HU	
Wartungsheft / Nachweis	nicht vorhanden	Restlauf bis Service	683 Tag(e)
Letzte Wartung		Polsterart	Stoff
Vorschaden	Keine Feststellbar	Polsterfarbe	Schwarz
Nachlackierung	Keine Feststellbar	zul. Gesamtgewicht	2.800 kg
Dokumente	ZB I / II nicht vorhanden	Anzahl Halter	1
Schlüssel soll/ist	2/1	Anzahl Sitze / Türen	3 / 4

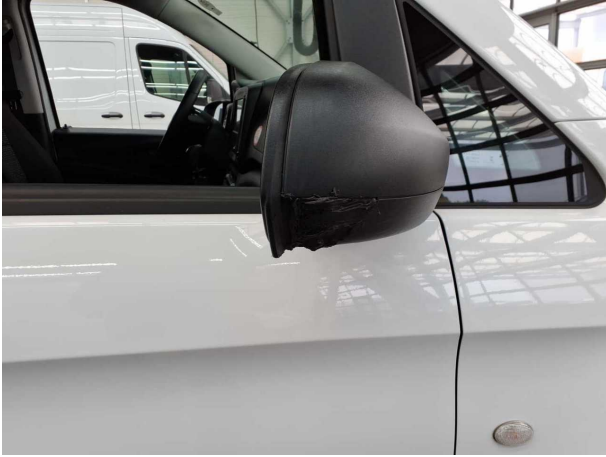
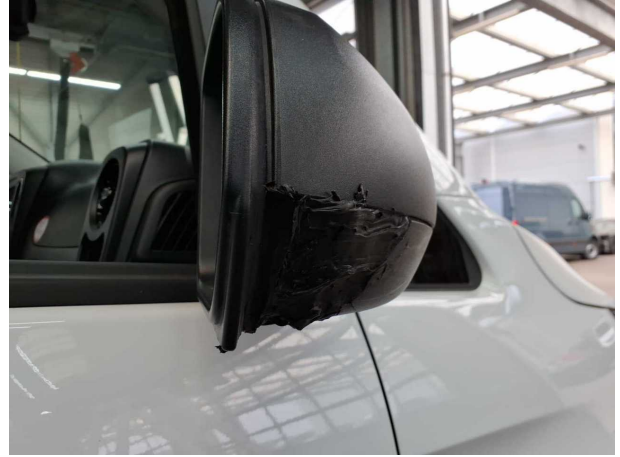
Beschädigung #1: Außenspiegel rechts: Abdeckkappe - beschädigt - erneuern

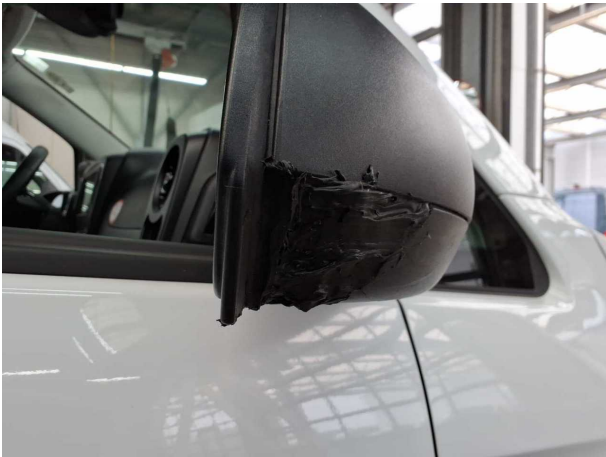
Beschädigung #2: Außenspiegel rechts: Spiegelgehäuse - beschädigt - erneuern

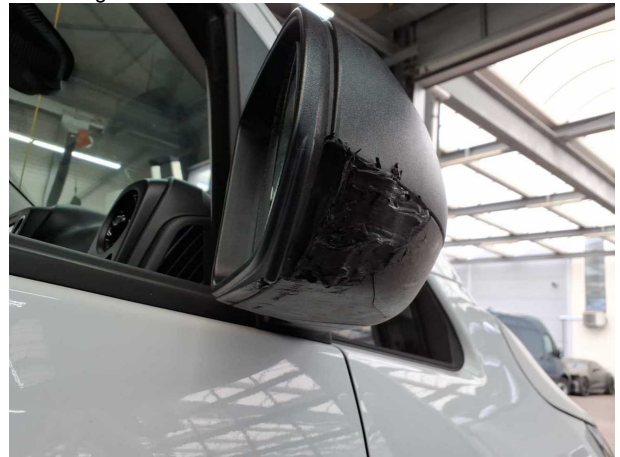
Beschädigung #3: Außenspiegel rechts: Rahmen - beschädigt - erneuern

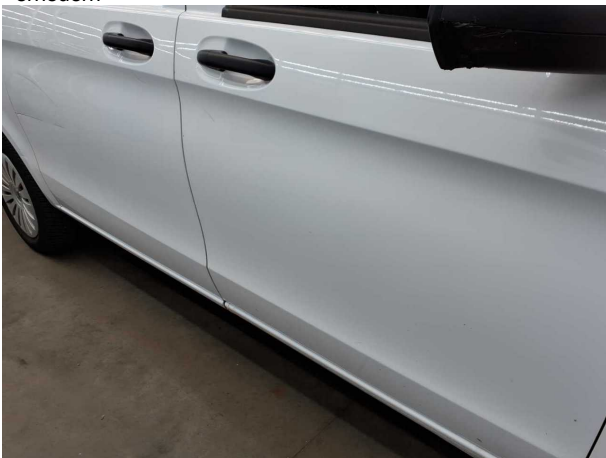
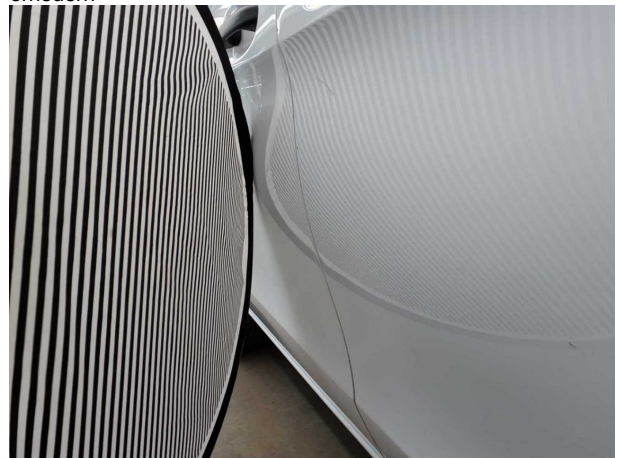
Beschädigung #4: Tür vorn rechts: Tür - Delle / Lackschaden - Smart Repair

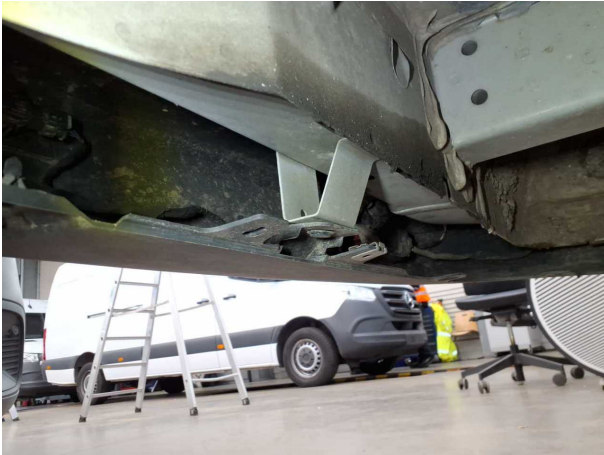
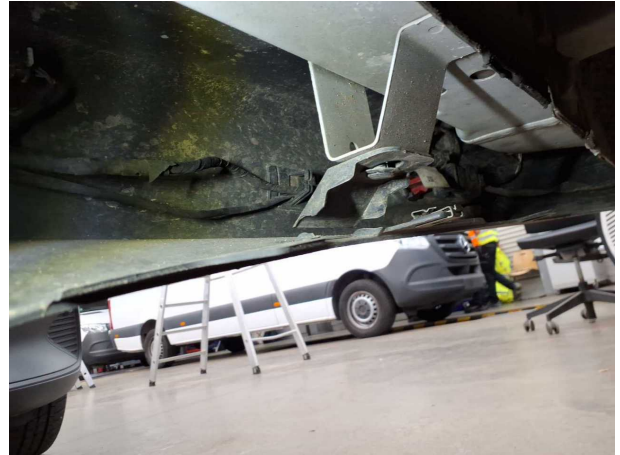
Beschädigung #5: Stossfänger hinten: Stossfänger hinten - gebrochen / gerissen - erneuern

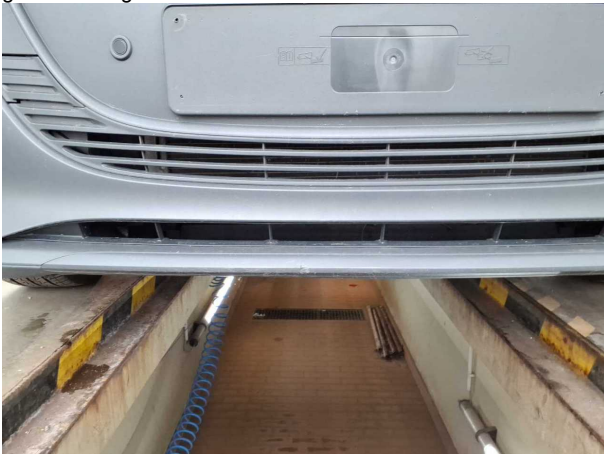
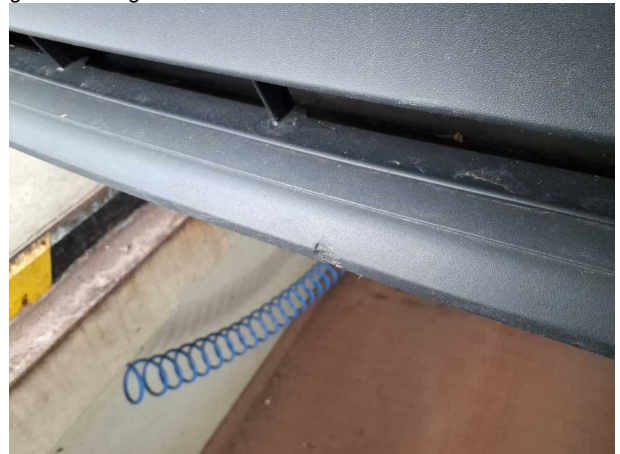
Beschädigung #6: Stossfänger vorn: Stossfänger vorn - verformt - erneuern

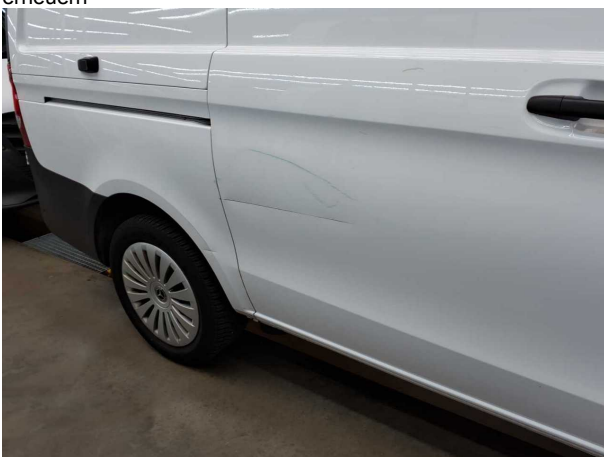
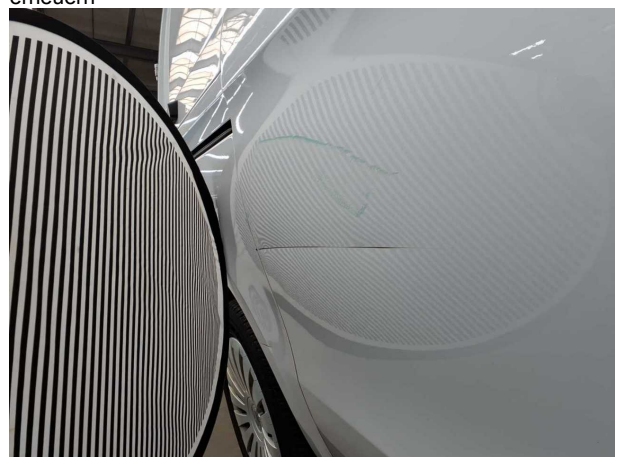
Beschädigung #7: Schiebetür rechts: Schiebetür - Delle / Lackschad... - instandsetzen/lackieren (S1)

Beschädigung #7: Schiebetür rechts: Schiebetür - Delle / Lackschaden - instandsetzen/lackieren (S1)

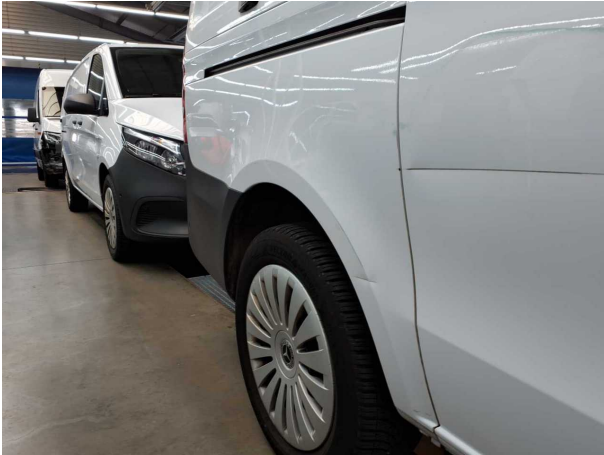
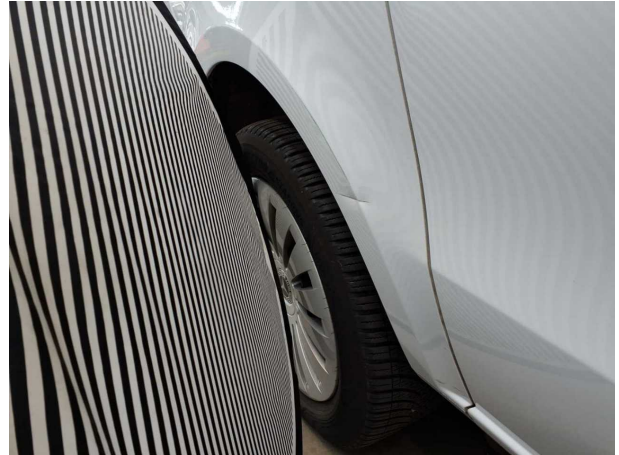
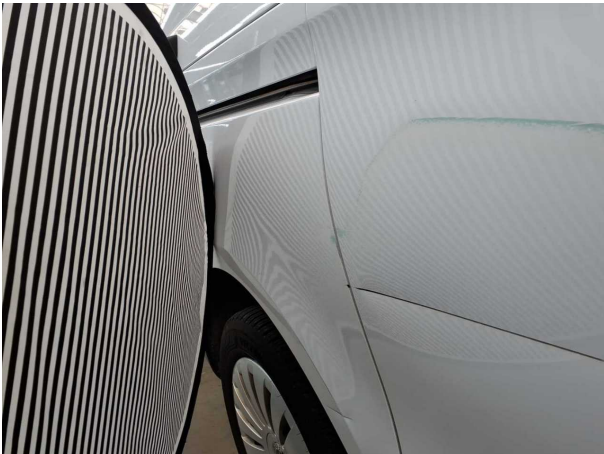
Beschädigung #8: Seitenwand rechts: Seitenwand - Delle / Lackschaden - instandsetzen und lackieren

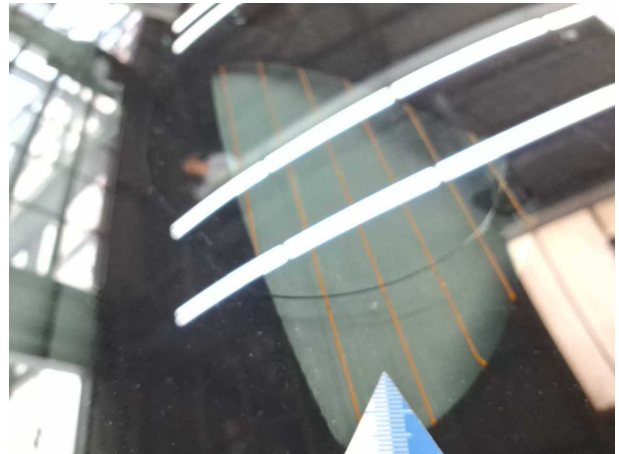
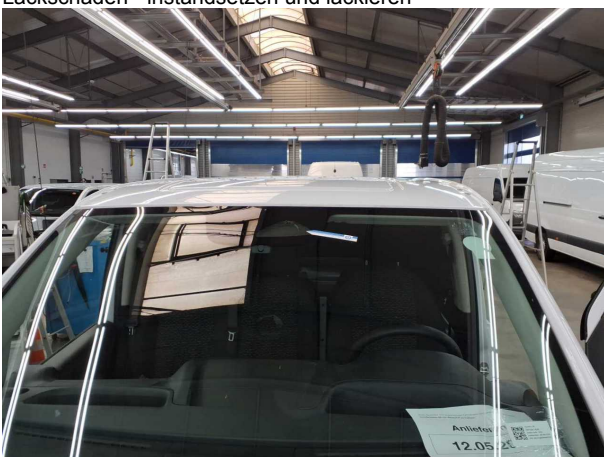
- Das Fahrzeug war zum Zeitpunkt der Besichtigung, aufgrund des unter Unfall oder wertmindernden Faktoren aufgeführten Schadenmerkmals, nicht betriebs bzw. verkehrssicher.
Dies hat folgenden Grund: Frontscheibe gerissen

Beschädigung #9: Verglasung: Frontscheibe mit Spurhalteassistent - gebrochen / gerissen - erneuern
