# Zustandsbericht

Protokollnummer: 46471402  
Auftrags-Nr / Referenz: 50137570\_1  
Besichtigungsdatum: 12.06.2026

| Hersteller / Modell | Ford Transit 350 L3 VA Basis | | |
| Kennzeichen | VIE-RC 44 | Fahrgestellnummer | WF0AXXTTRAMA18326 |

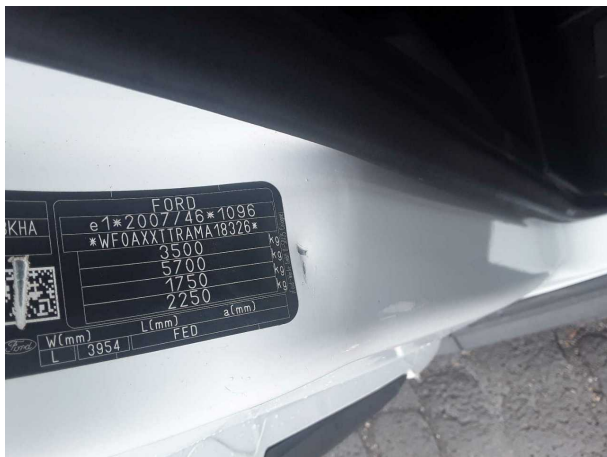
| Nr. | Bauteilgruppe | Beschreibung |
|---|---|---|
| 1 | Schweller rechts | Einstieg - Delle / Lackschaden - Smart Repair |

**Beschädigung #1:** Schweller rechts: Einstieg - Delle / Lackschaden - Smart Repair

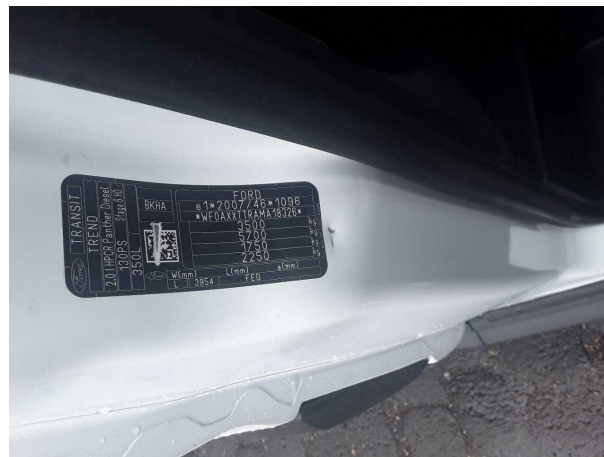
**Beschädigung #1:** Schweller rechts: Einstieg - Delle / Lackschaden - Smart Repair

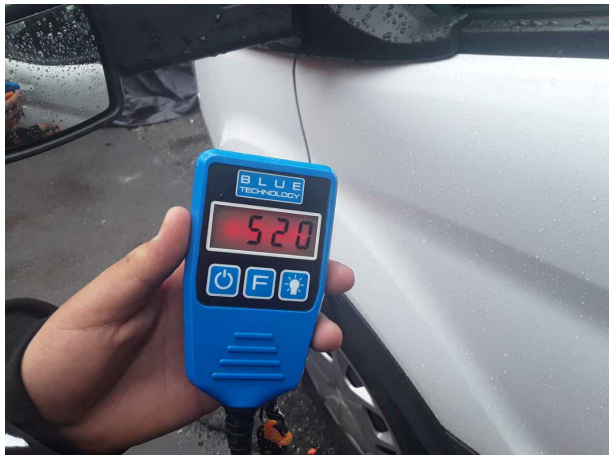
| Nr. | Ort | Wertminderung |
|---|---|---|
| 1 | Tür vorne links, fachgerecht ausgeführt, Reparaturrechnung nicht vorhanden | |

**Nachlackierung 1: Tür vorne links**
