# Zustandsbericht / Minderwertgutachten

Auftraggeber: Mobility Concept GmbH, Grünwalder Weg 34, 82041 Oberhaching  
Besichtigung: 19.06.2026

| Hersteller | SKODA | Typ / Verkaufsbez. | Fabia 1.0 TSI DSG Ambition |

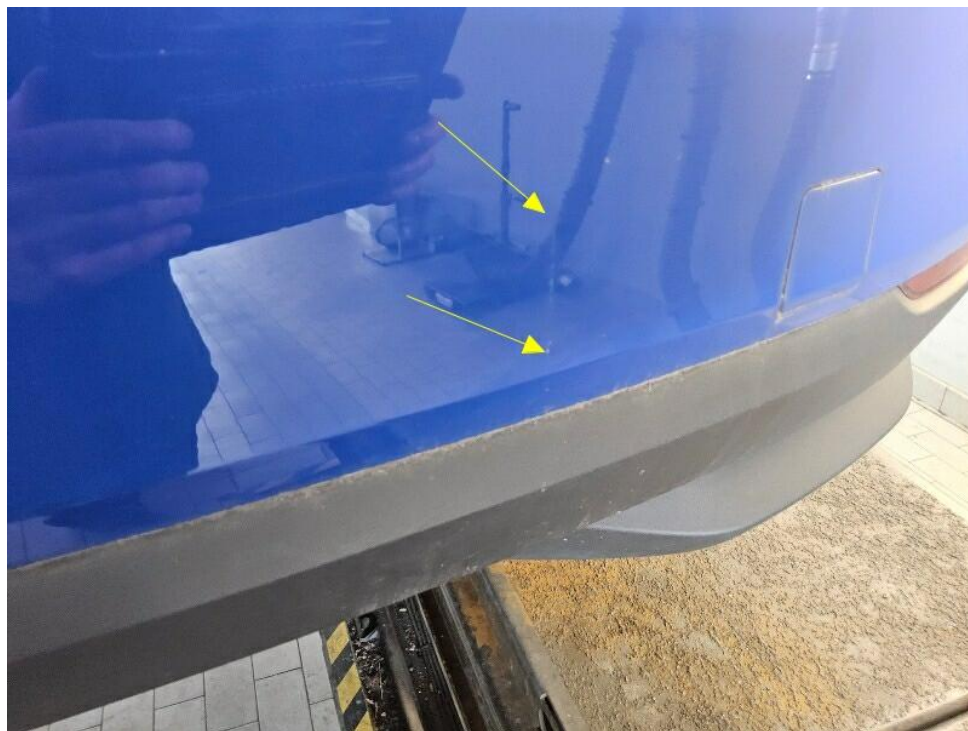
Bild 13 : Stoßfänger hinten verschrammt

1. Hagelschaden, drücken
2. Stoßfänger hinten Lackierung, zerkratzt, lackieren mit Lackaufbau
3. Seitenteil hinten links, deformiert, instandsetzen und lackieren mit Lackaufbau

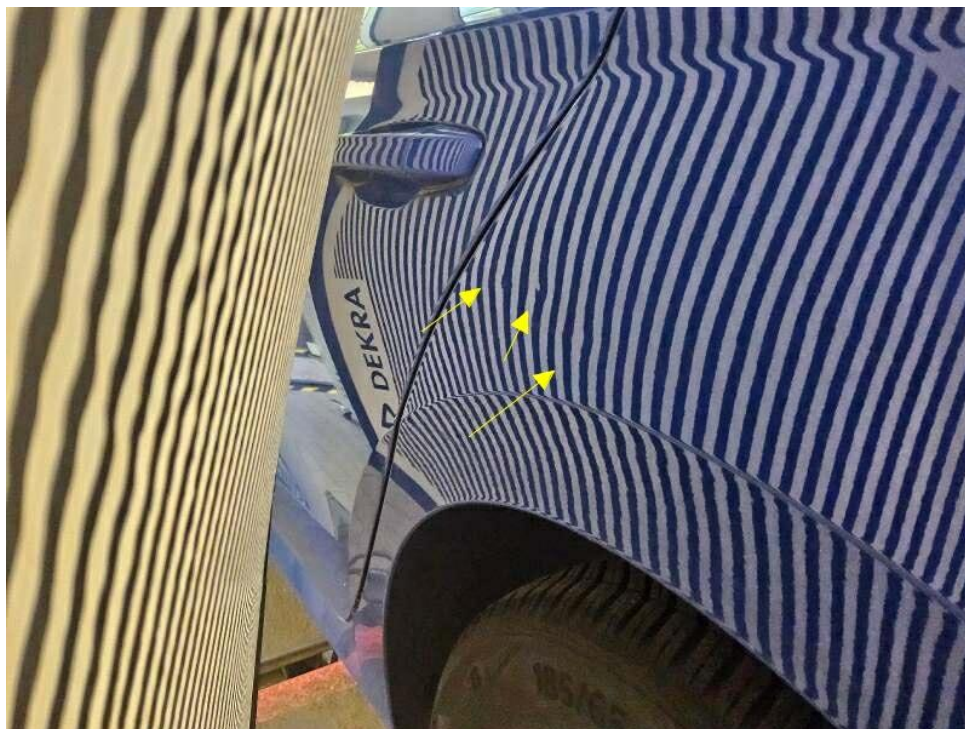
Bild 14 : Seitenwand links verformt

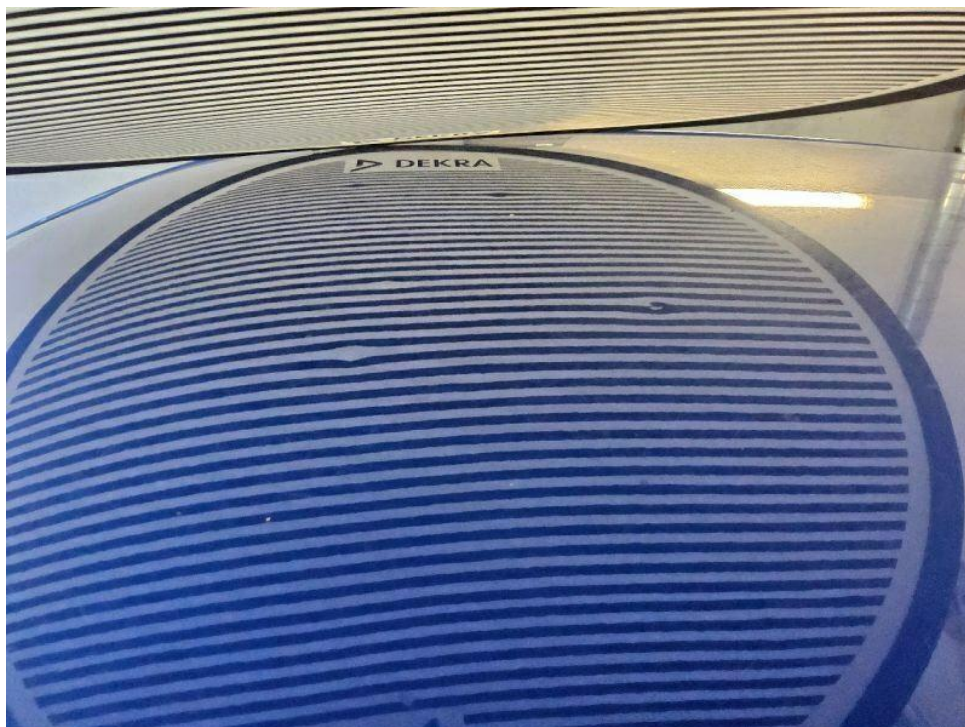
Bild 15 : Hagelschaden
