# Zustandsbericht / Minderwertgutachten

Auftraggeber Mobilize Financial Services, eine Marke der RCI Banque S.A., Niederlassung  
Deutschland, Jagenbergstr. 1, 41468 Neuss  
Besichtigung 19.02.2026

Erstzulassung	05.02.2024	Letzte Zulassung	05.02.2024
Fahrzeugart	Personenkraftwagen	Hersteller	Renault
Typ / Verkaufsbez.	Austral (07.2022->) / Austral 1.3 TCe 160 Mild-Hybrid Evolution (EU 6d)	Aufbauart	Kombi
Türen	5	Fahrzeug-Ident.-Nr.	VF1RHN00372167558
HSN / TSN	3333 / BPR	DAT Europa-Code®	017201580060002
DAT Marktindex	DE002 6470	Km-Stand abgelesen	23714
Nächste HU §29 StVZO	02 / 2027	Energiequelle / Kraftstoff	Hybr.Benzin/E
Zylinderanzahl	4 /	Leistung (kW)	116
Hubraum (ccm)	1332	Schadstoffklasse:	EURO6;WLTP;AP;PI/CI; M, N1 I
Getriebe	Automatik /	Felgen	Leichtmetall
Farbe	GLETSCHERWEISS / OV369

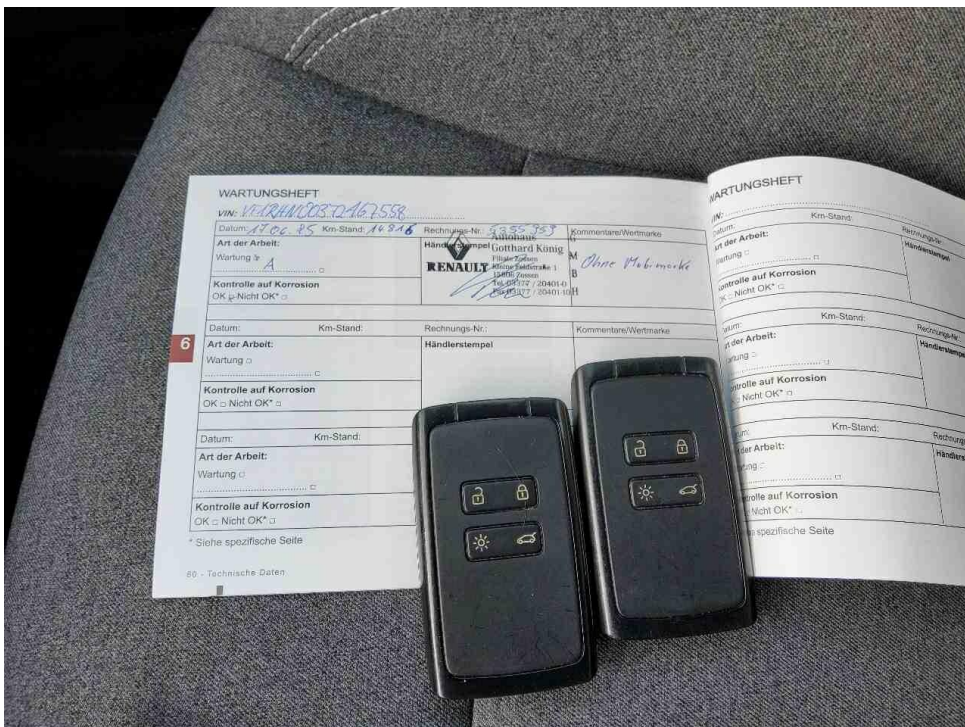
Bild 8 : Alle Fz-Schlüssel, ZLB 1, Letzter Eintrag im Serviceheft

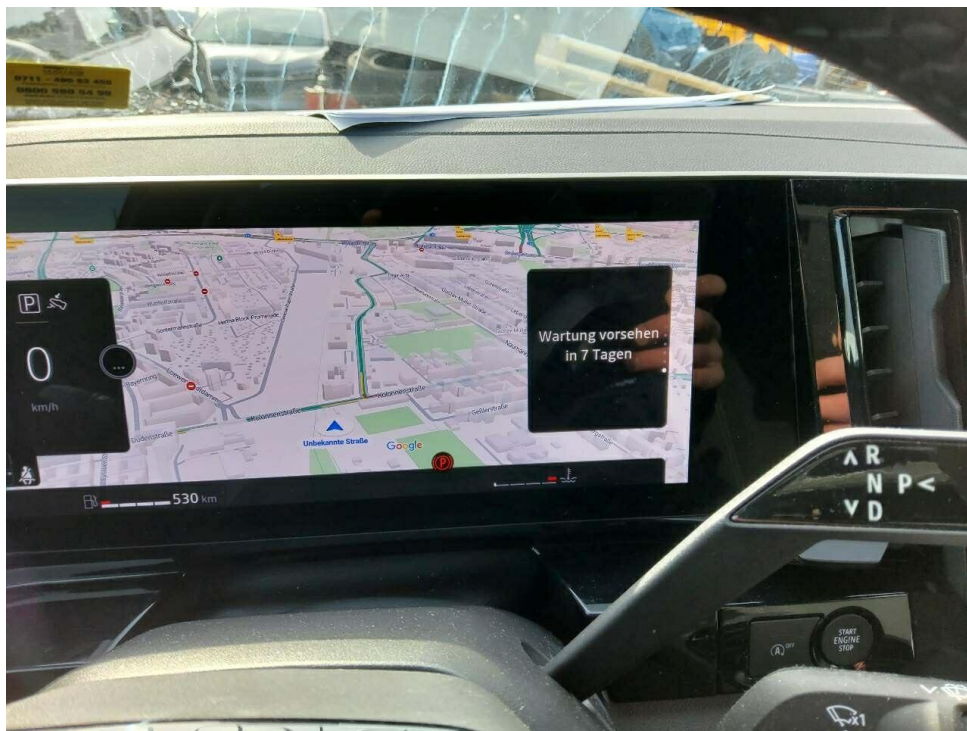
Bild 10 : Wartung in 7 Tagen fällig

Wartung in 7 Tagen fällig (Bild 10)

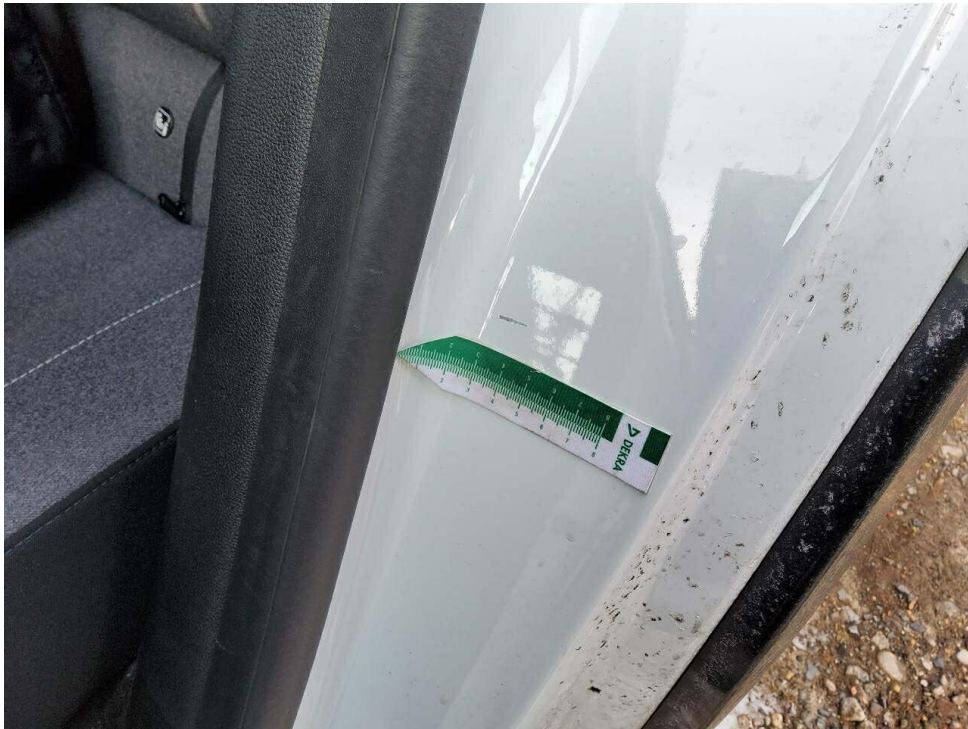
Bild 11 : Tür hinten links Einstieg Lackierung, zerkratzt, smart repair

1. Tür hinten links Einstieg Lackierung, zerkratzt, smart repair (Bild 11)
