# Zustandsbericht / Minderwertgutachten

Auftraggeber Mobilize Financial Services, eine Marke der RCI Banque S.A., Niederlassung  
 Deutschland, Jagenbergstr. 1, 41468 Neuss  
 Besichtigung 19.02.2026

| Hersteller | Renault | Typ / Verkaufsbez. | Austral (07.2022->) / Austral |

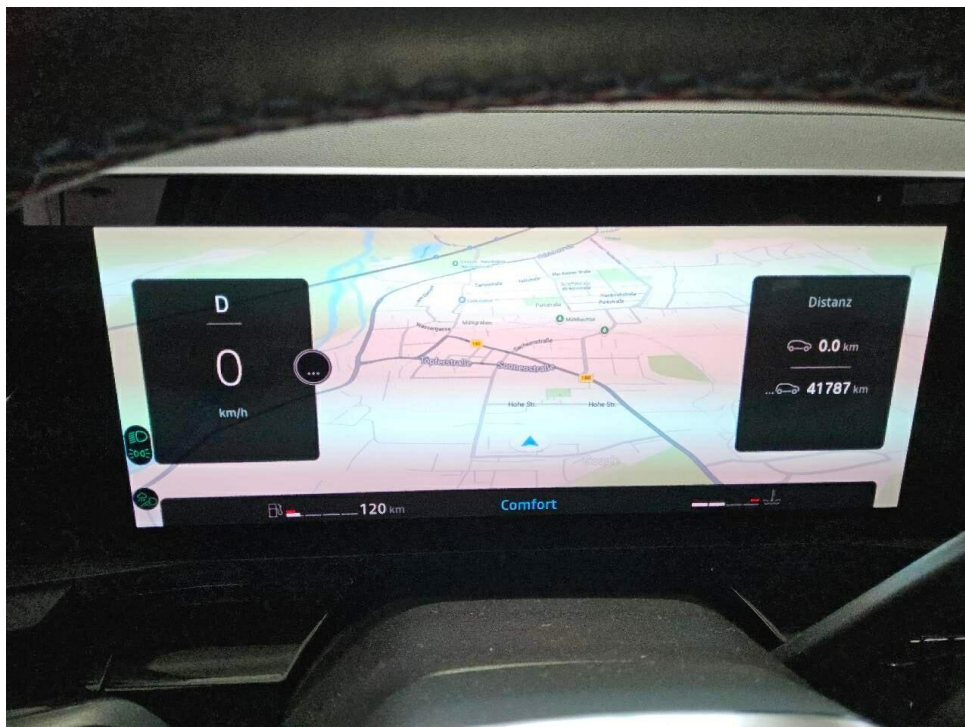
Bild 6 : Kombiinstrument (betriebsbereit) mit Kilometerstand

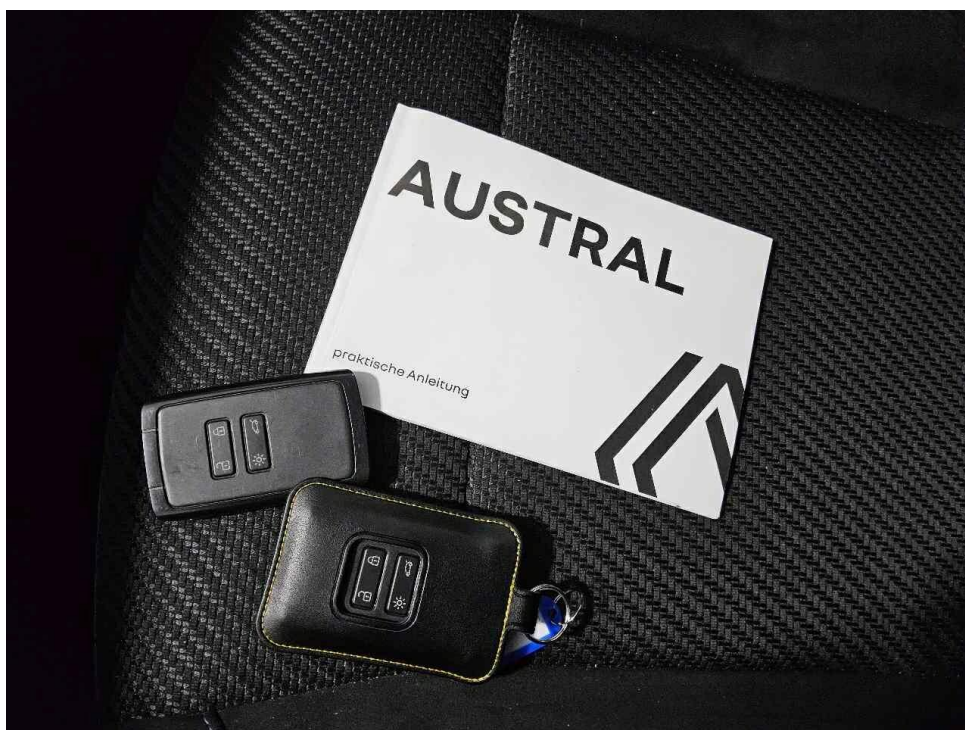
Bild 8 : Alle Fz-Schlüssel, ZLB 1, Letzter Eintrag im Serviceheft

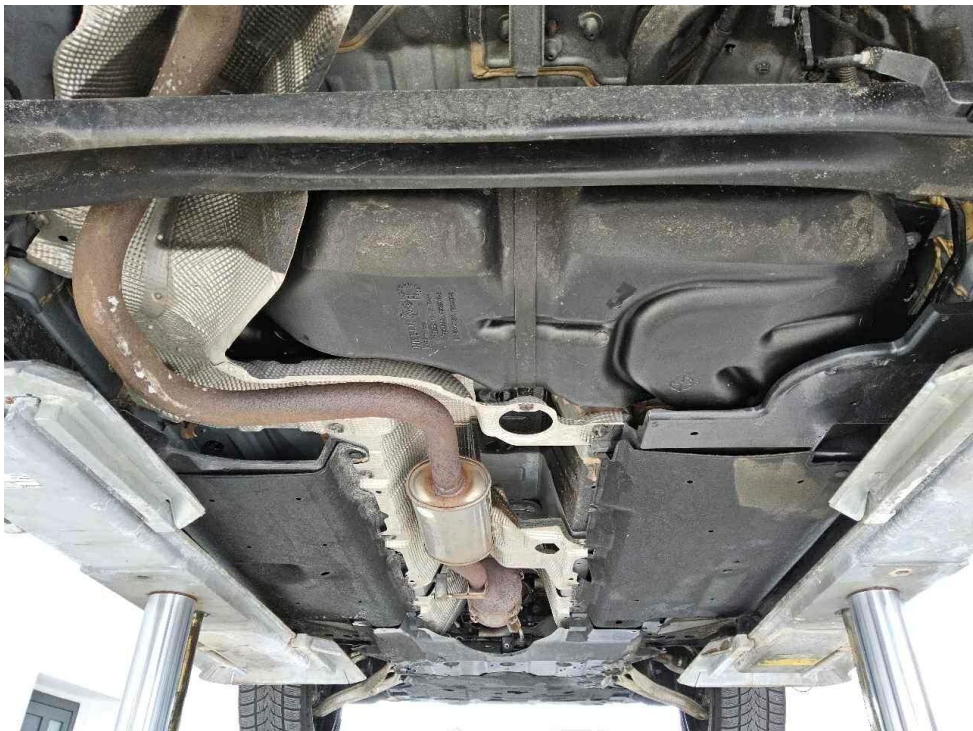
Bild 9 : Unterboden

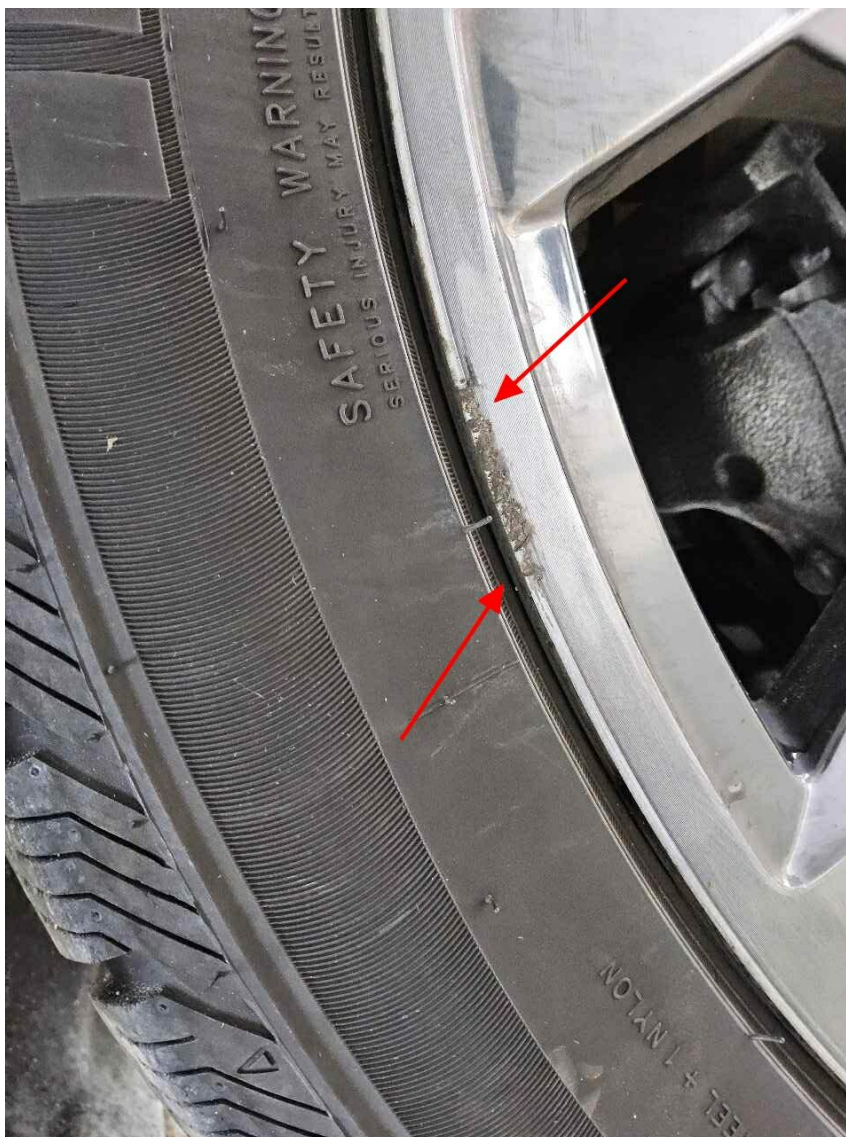
Bild 11 : Leichtmetallfelge vorne links zerkratzt

1. Leichtmetallfelge vorne links zerkratzt,  
optischer Minderwert,
