W1N1671541A708913

Zustandsbericht

TÜV SÜD Auto Service GmbH
Römeräcker 1
76351 Linkenheim - Hochstetten

Inspection date: 17 Jun 2026
Protocol number: 46004807
Delivery date: 17 Jun 2026

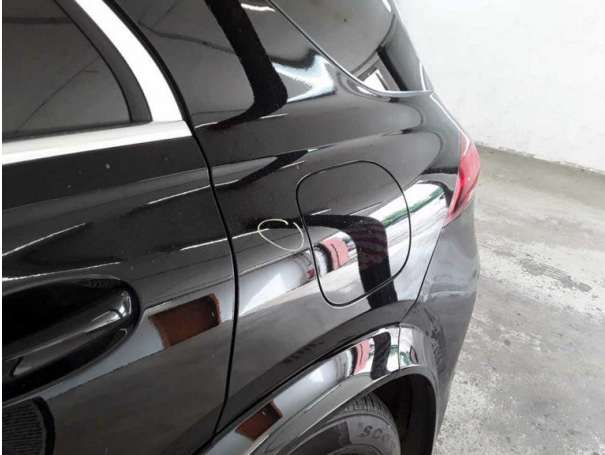
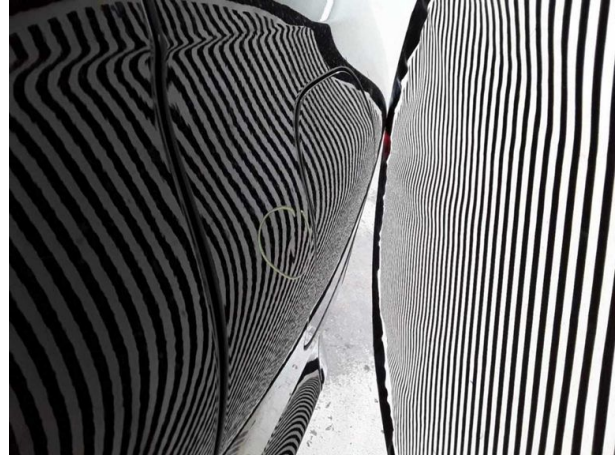
Damage #3: Side panel - rear left side: Side panel - dent(s) - Smooth repair work

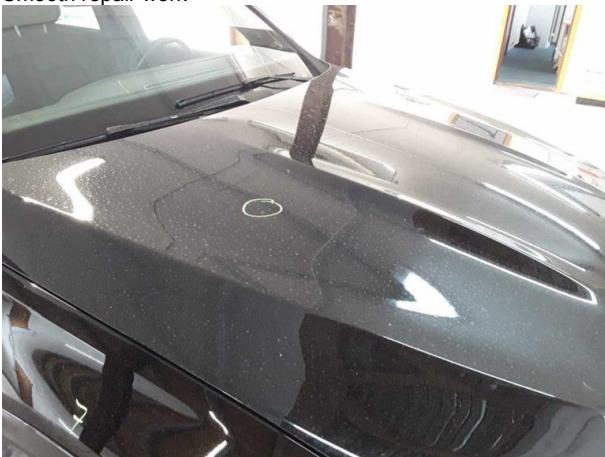
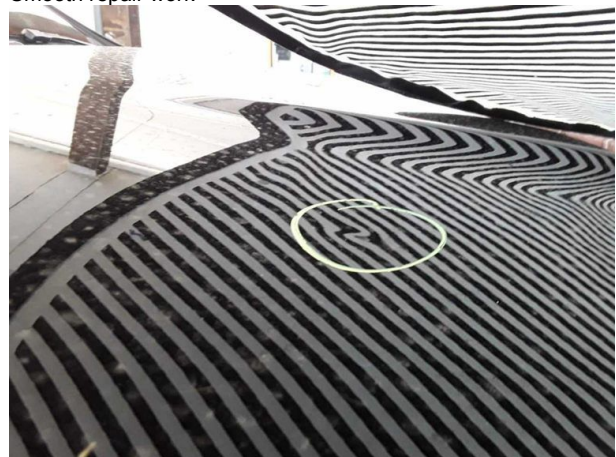
Damage #4: Bonnet: Bonnet - dent(s) - Smooth repair work

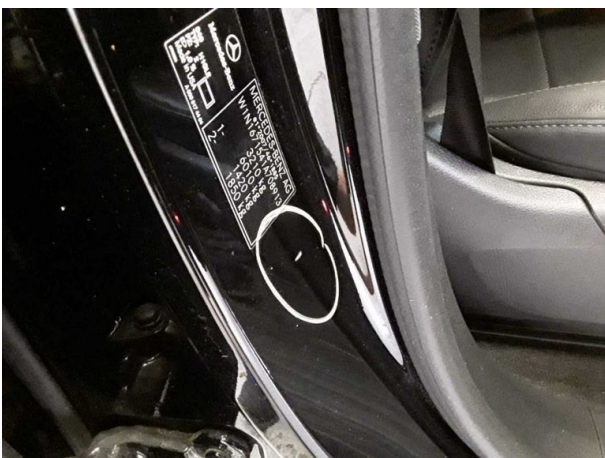
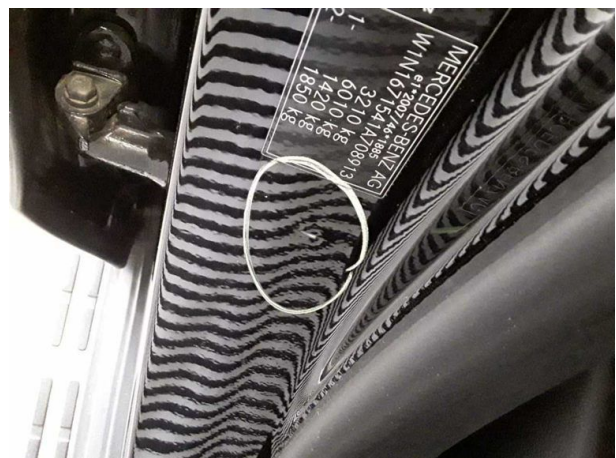
Damage #5: Sill - right side: Sill - Dent / paintcoat damage - Smart repair

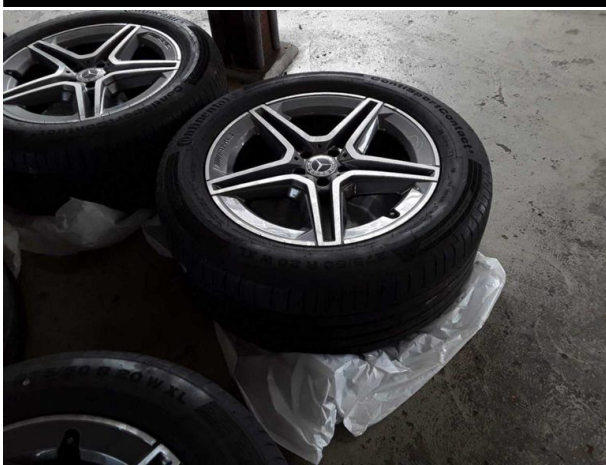
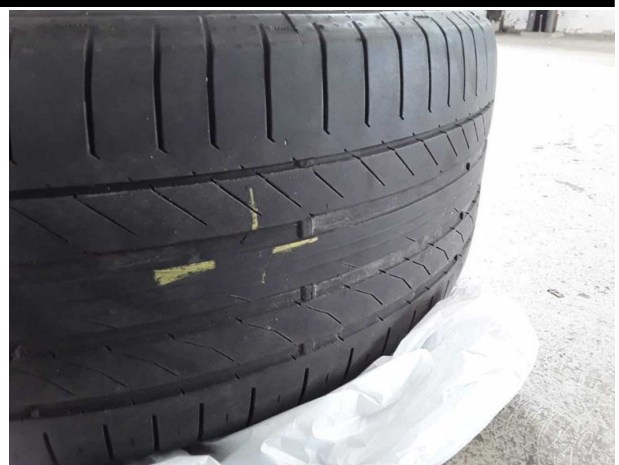
Axle	Tyre size	Manufacturer	Type of tyre	Tread depth	Roadworthy	Permissibility
1	275/50 R20 113W	Continental	Summer tyres	5mm - 5mm	o.k.	
2	275/50 R20 113W	Continental	Summer tyres	3mm - 3mm	Not o.k.

Damage #6: 2nd wheel set: 2 tyres - Worn - Replace

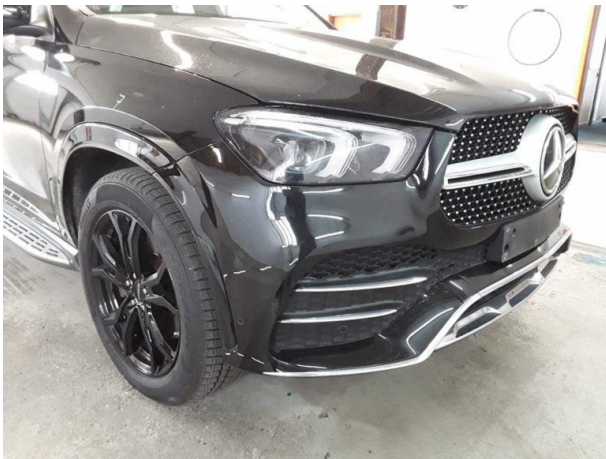
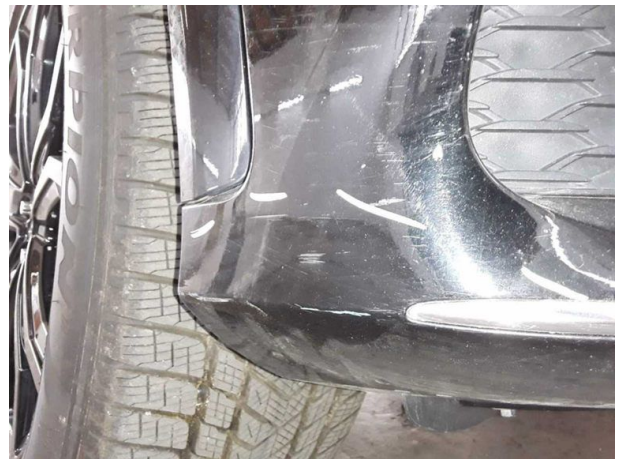
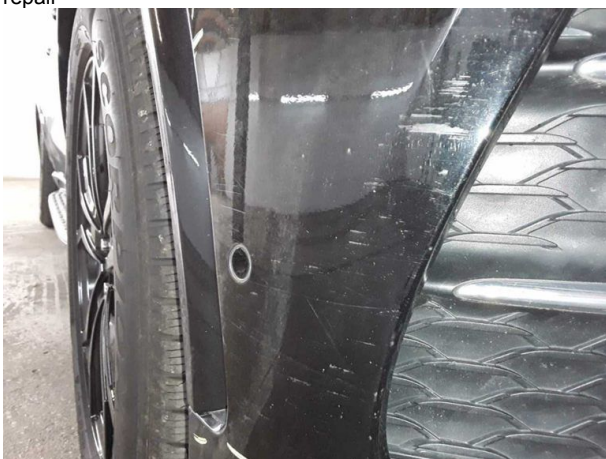
Damage #7: Front bumper: Front bumper - Scratched - Smart repair

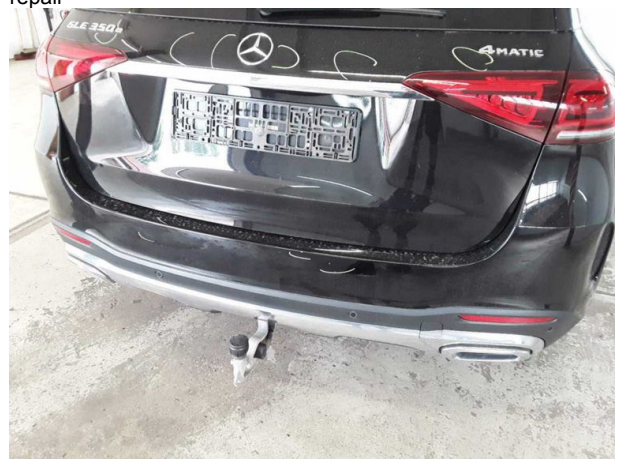
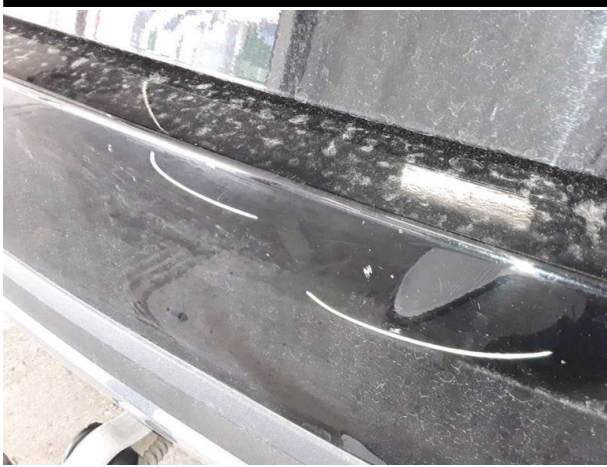
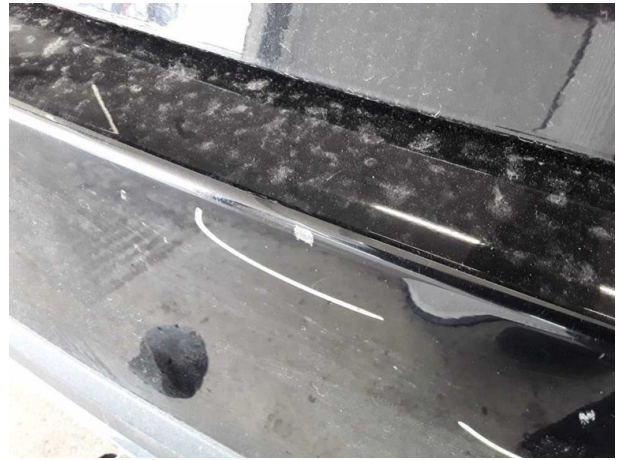
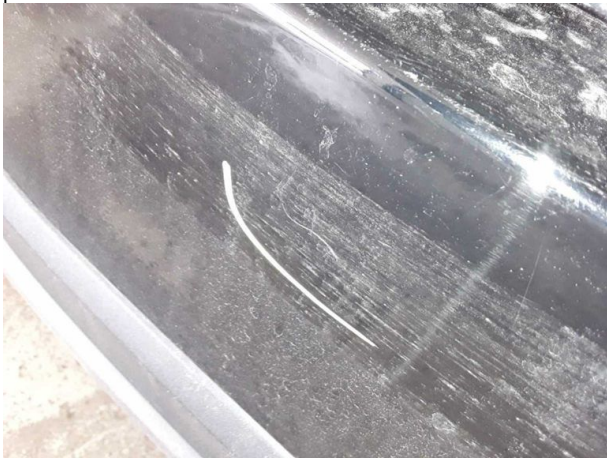
Damage #8: Rear bumper: Rear bumper - Scratched - Repair and paint

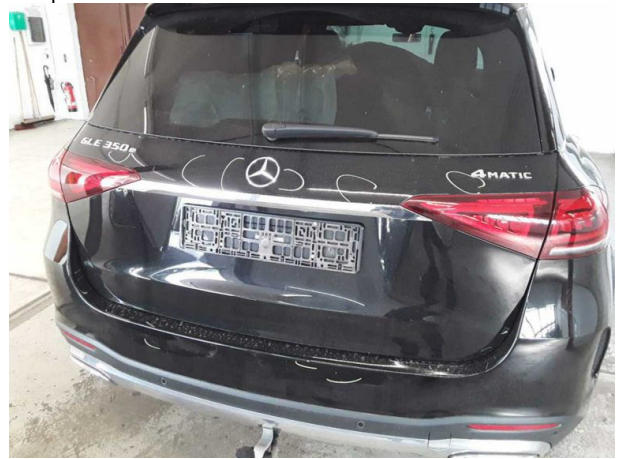
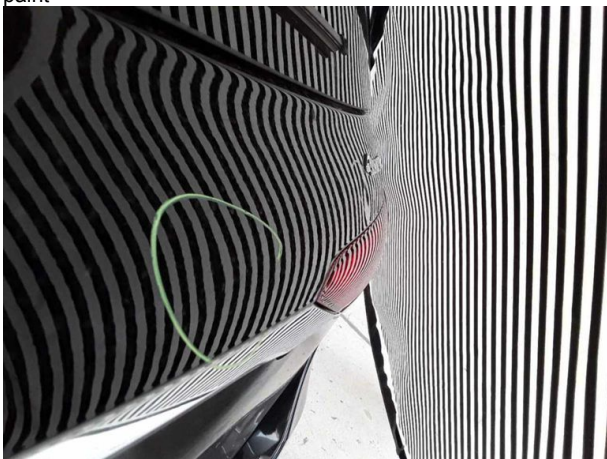
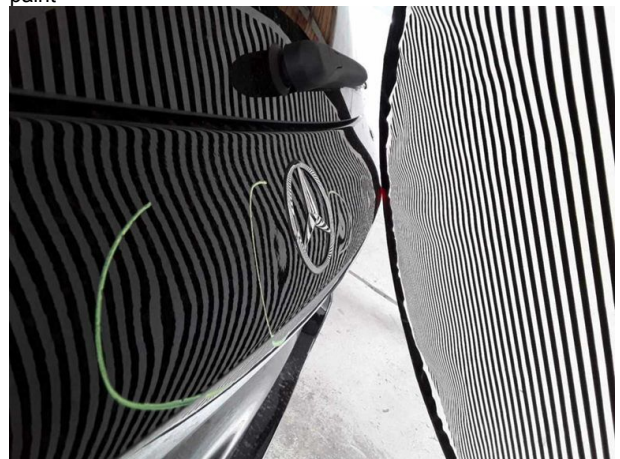
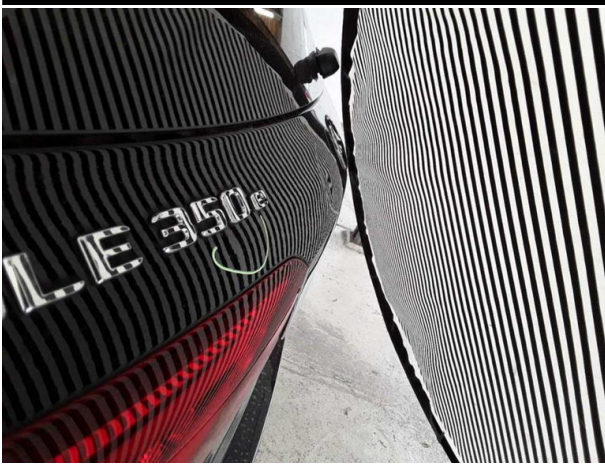
Damage #9: Boot lid / rear door: Boot lid - dent(s) - Repair and paint

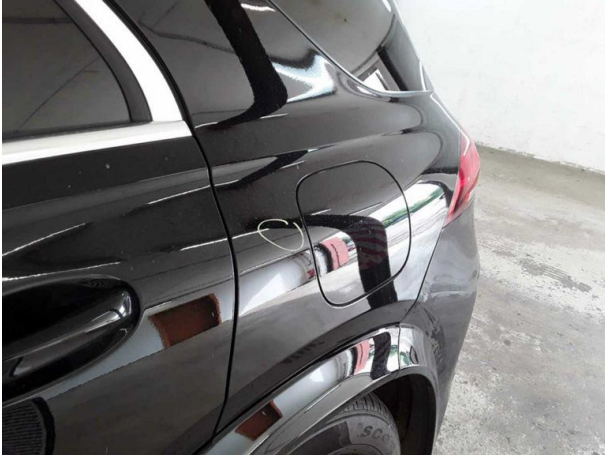
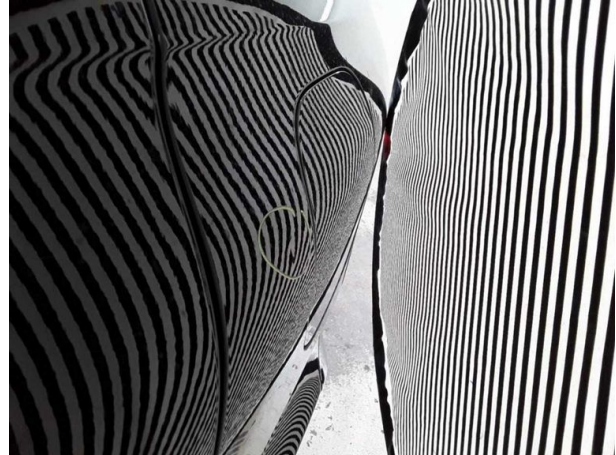
Beschädigung #3: Seitenwand links: Seitenwand - Delle(n) - sanft instandsetzen

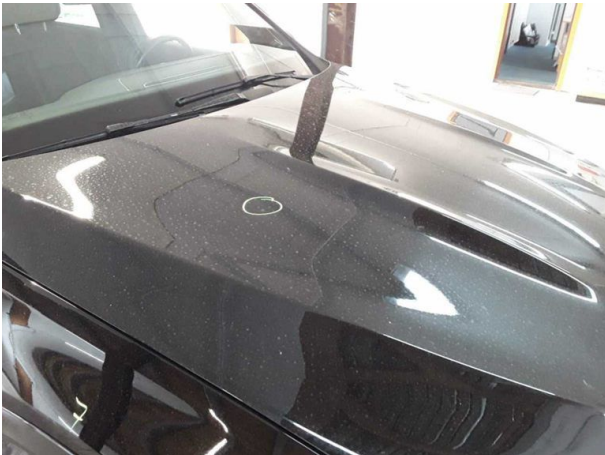
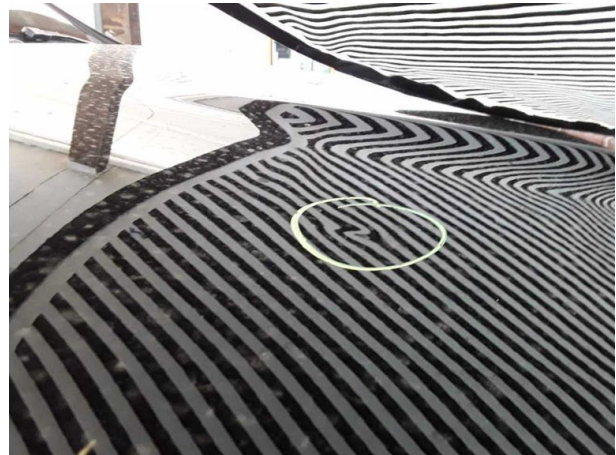
Beschädigung #4: Motorhaube: Motorhaube - Delle(n) - sanft instandsetzen

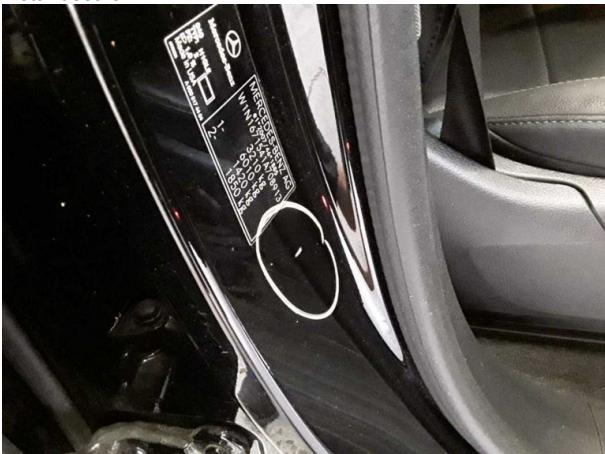
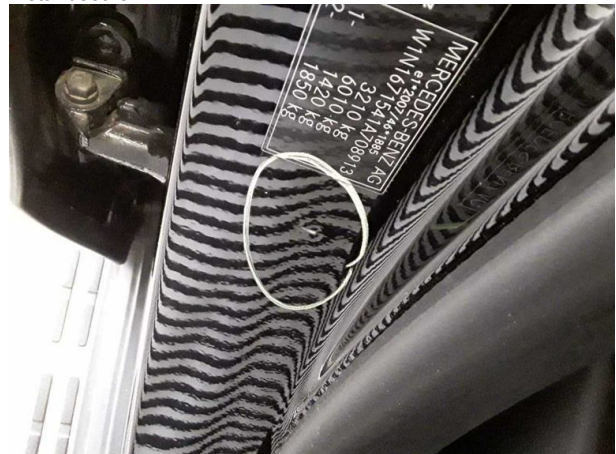
Beschädigung #5: Schweller rechts: Einstieg - Delle / Lackschaden - Smart Repair

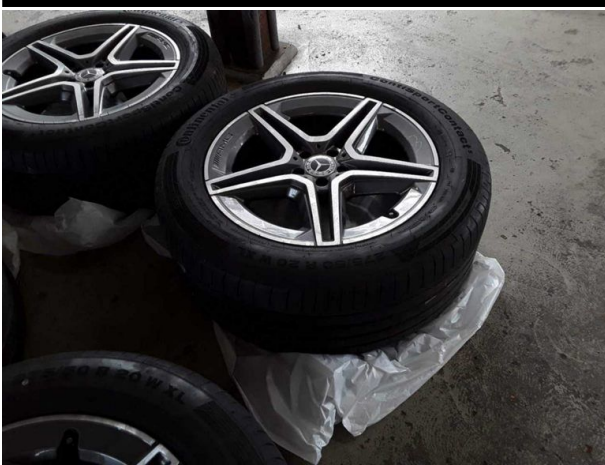
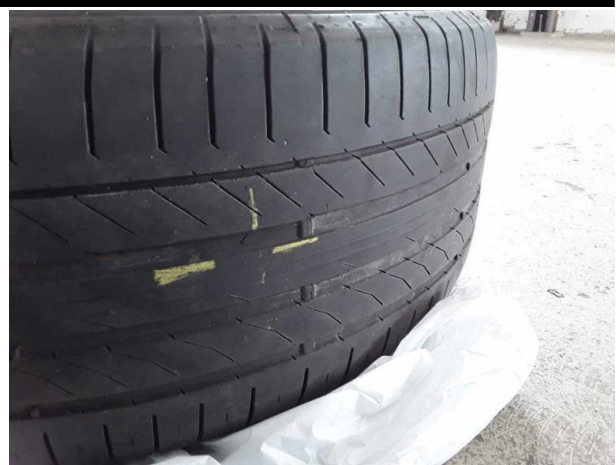
Beschädigung #6: 2.Radsatz: 2 Reifen - verschlissen - erneuern

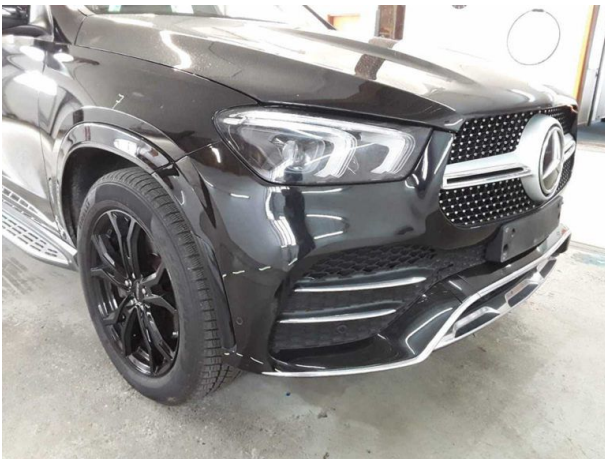
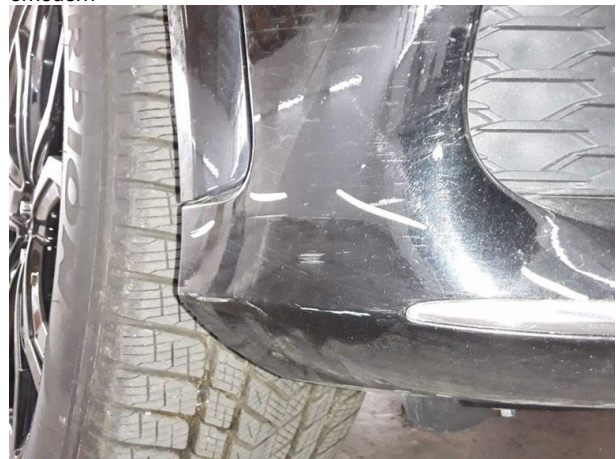
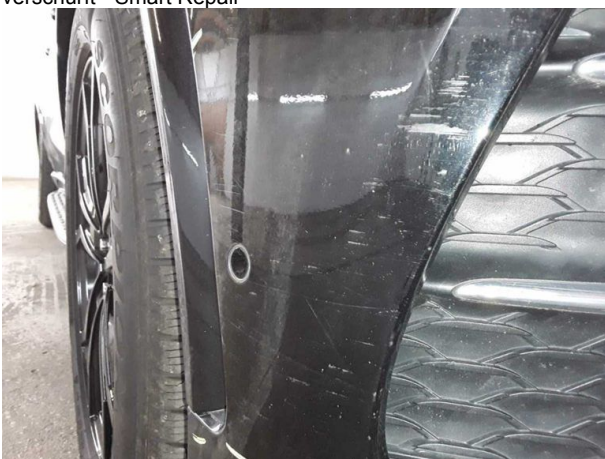
Beschädigung #7: Stossfänger vorn: Stossfänger vorn - verkratzt / verschürft - Smart Repair

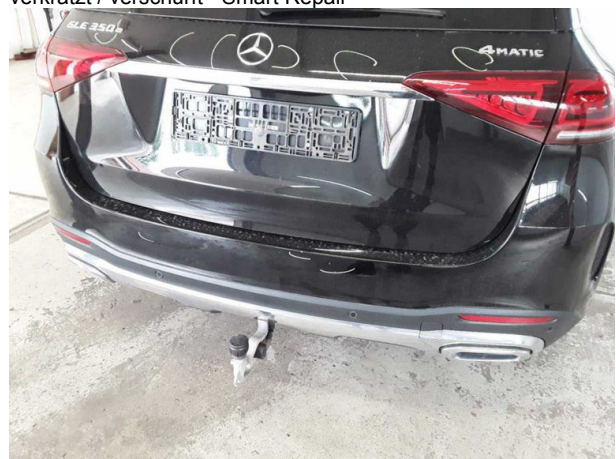
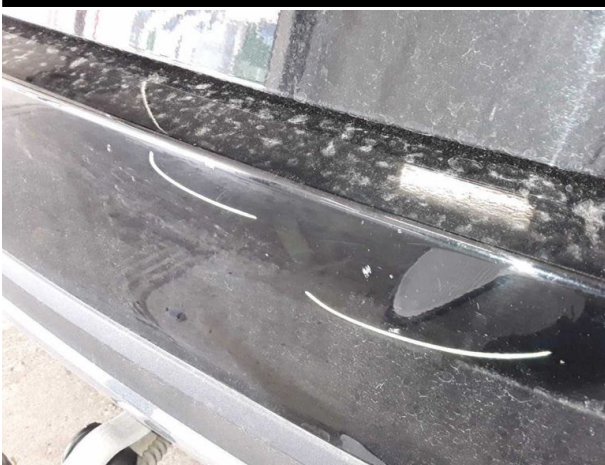
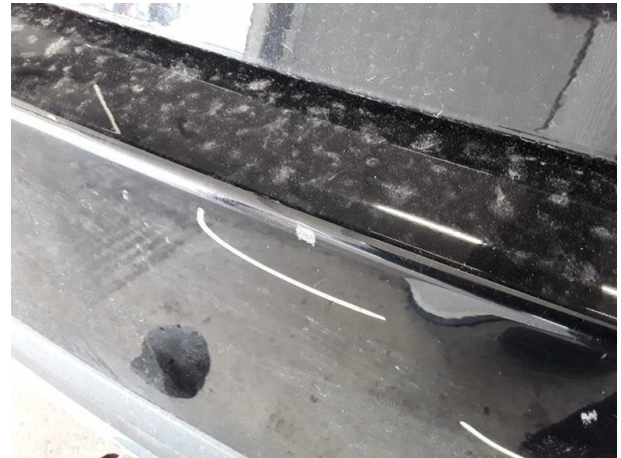
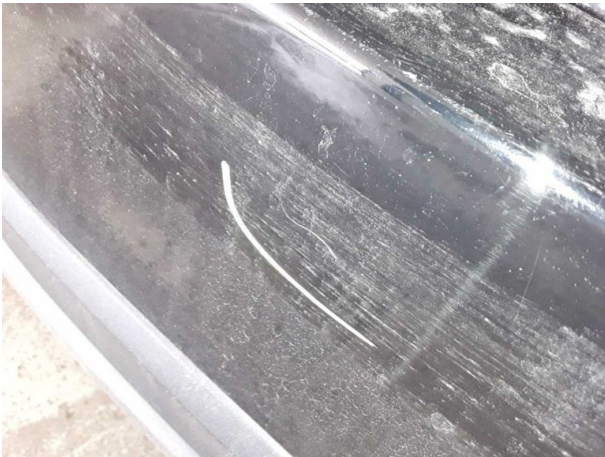
Beschädigung #8: Stossfänger hinten: Stossfänger hinten - verkratzt / verschürft - instandsetzen und lackieren

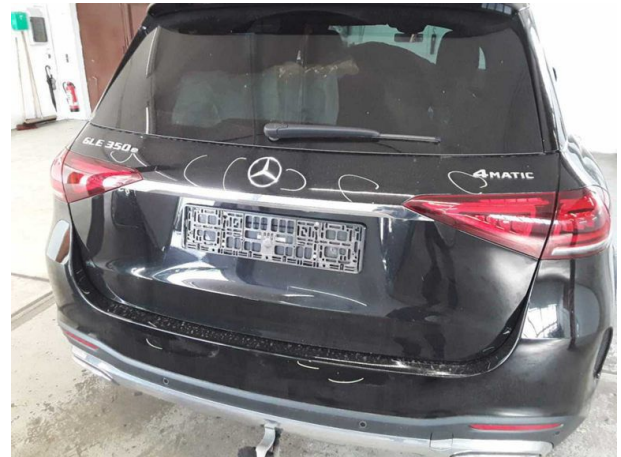
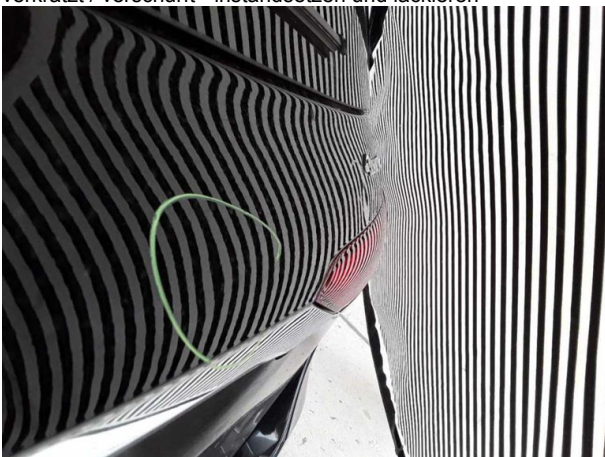
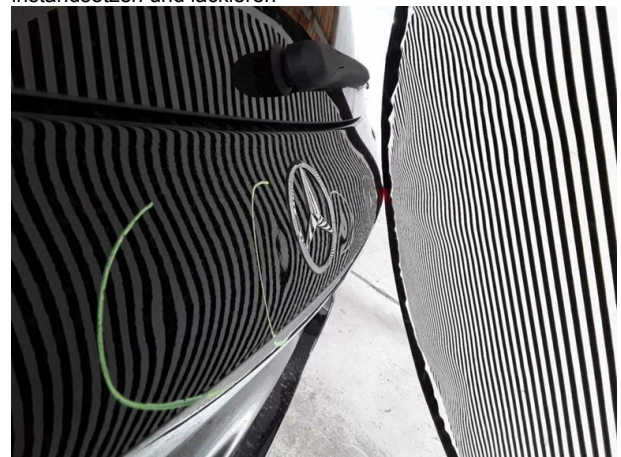
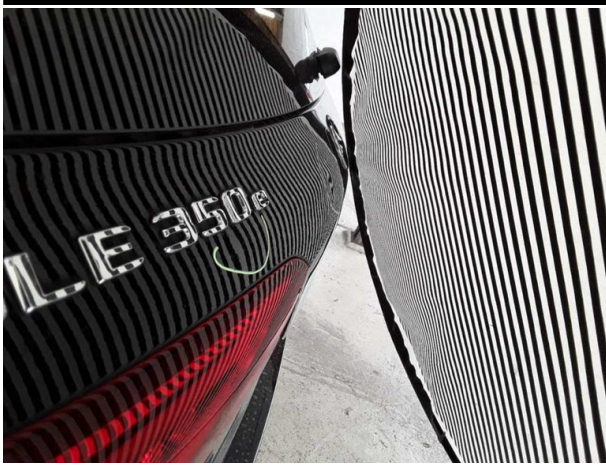
Beschädigung #9: Heckklappe/-tür: Heckklappe - Delle(n) - instandsetzen und lackieren
