# Zustandsbericht

Protokollnummer: 43688689  
Auftrags-Nr / Referenz: MW2812124  
Besichtigungsdatum: 30.01.2026

| Hersteller / Modell | Volvo XC60 T6 AWD Recharge Core | | |
| Kennzeichen | HH-DA 824E | Fahrgestellnummer | LYVUZH1V1PB238095 |

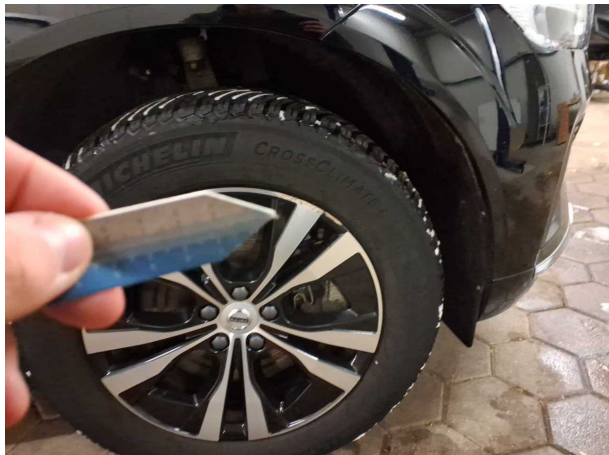
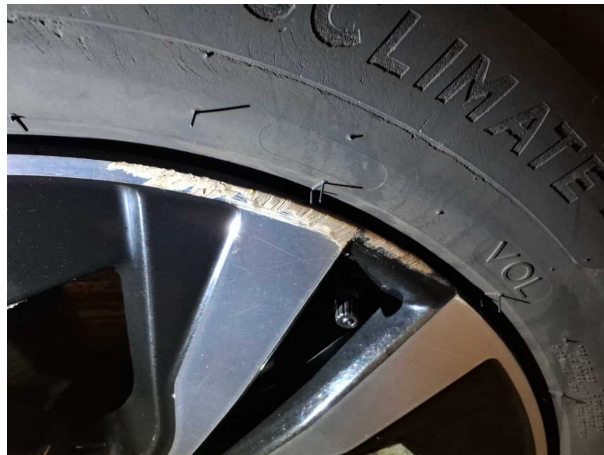
| Nr. | Bauteilgruppe | Beschreibung |
|---|---|---|
| 1 | Rad/Reifen | Leichtmetallfelge vorn rechts - verkratzt / verschürft - Wertminderung |

**Beschädigung #1:** Rad/Reifen: Leichtmetallfelge vorn rechts - verkratzt / verschürft - Wertminderung

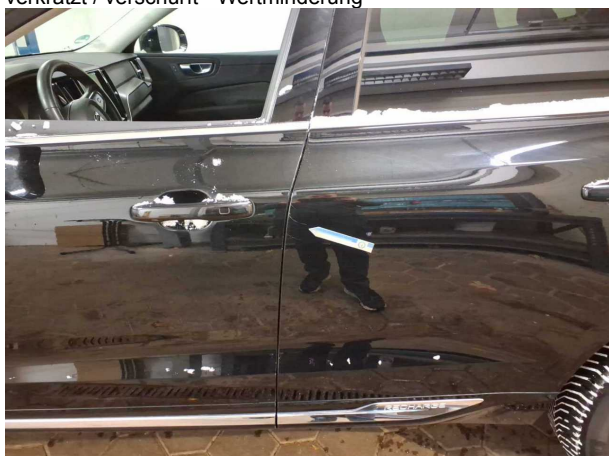
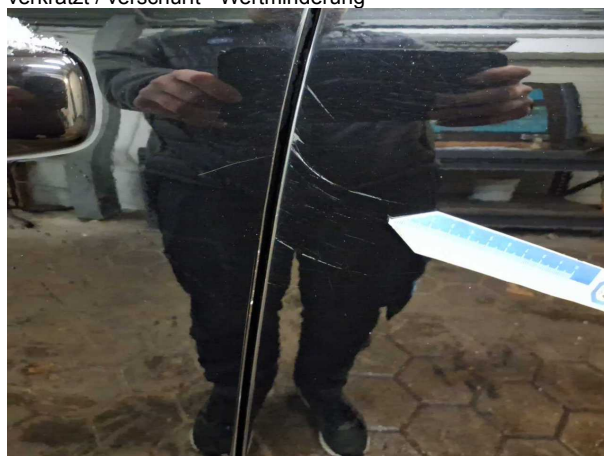
| Nr. | Bauteilgruppe | Beschreibung |
|---|---|---|
| 2 | Tür hinten links | Tür - verkratzt / verschürft - Smart Repair |

**Beschädigung #2:** Tür hinten links: Tür - verkratzt / verschürft - Smart Repair

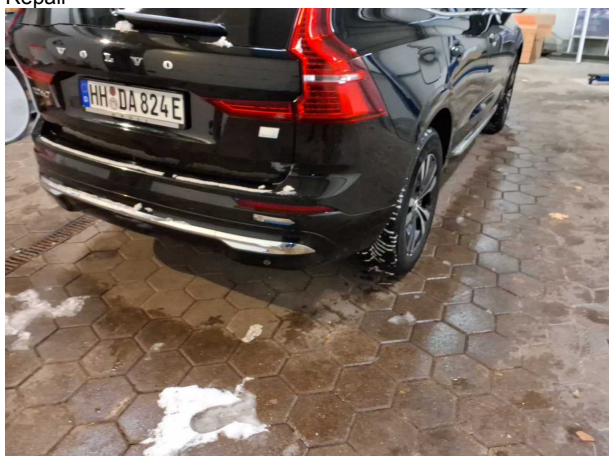
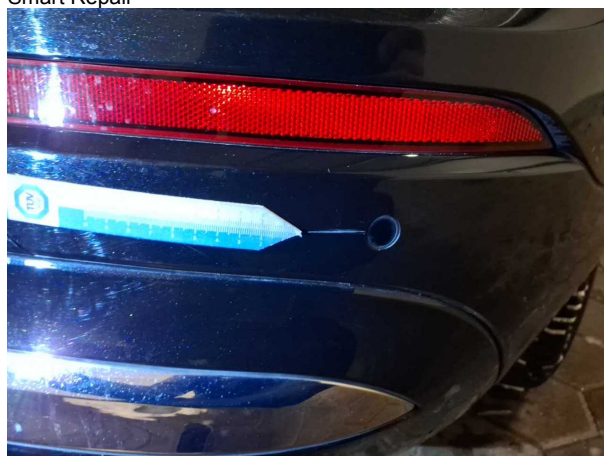
| Nr. | Bauteilgruppe | Beschreibung |
|---|---|---|
| 3 | Stoßfänger hinten | Stoßfänger hinten - verkratzt / verschürft - Smart Repair |

**Beschädigung #3:** Stossfänger hinten: Stossfänger hinten - verkratzt / verschürft - Smart Repair

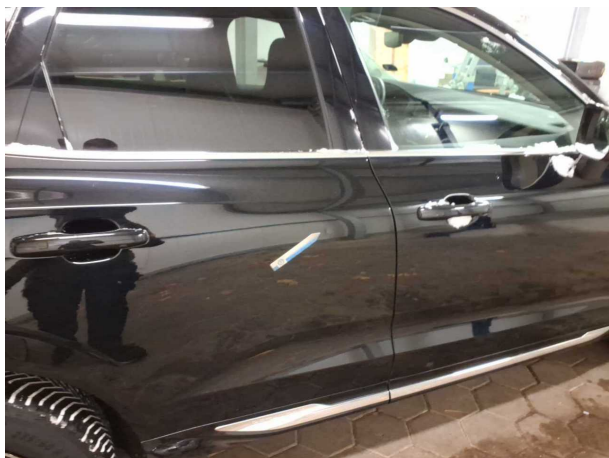
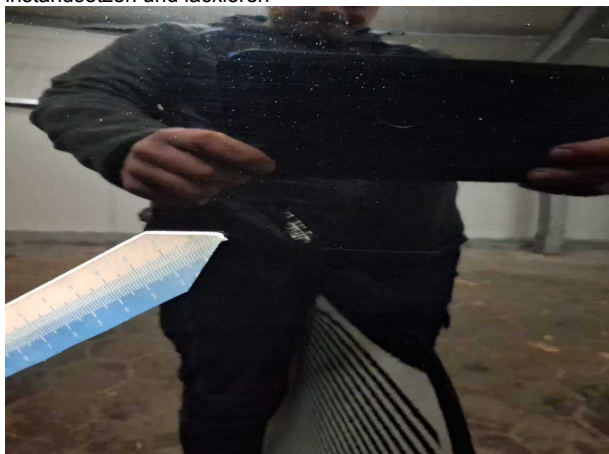
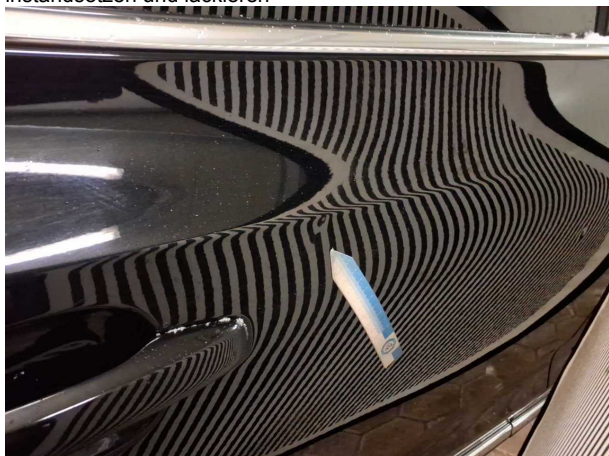
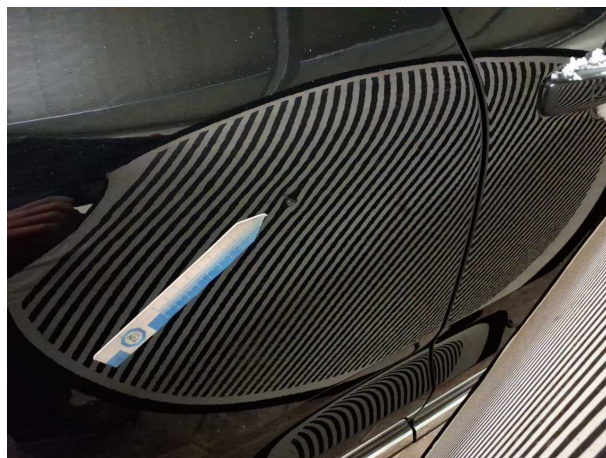
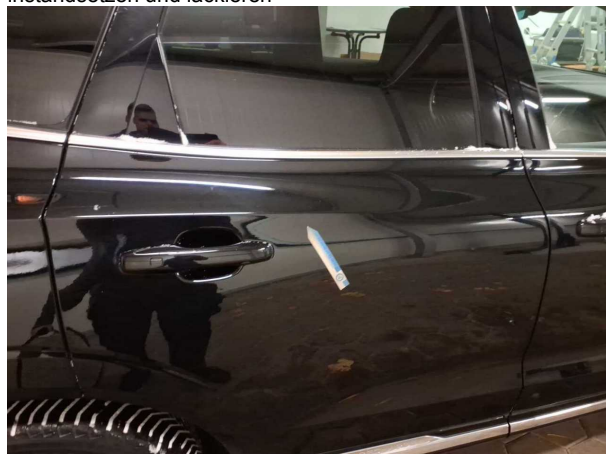
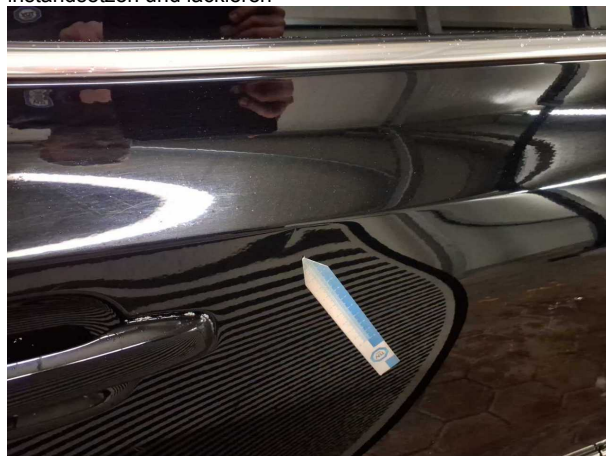
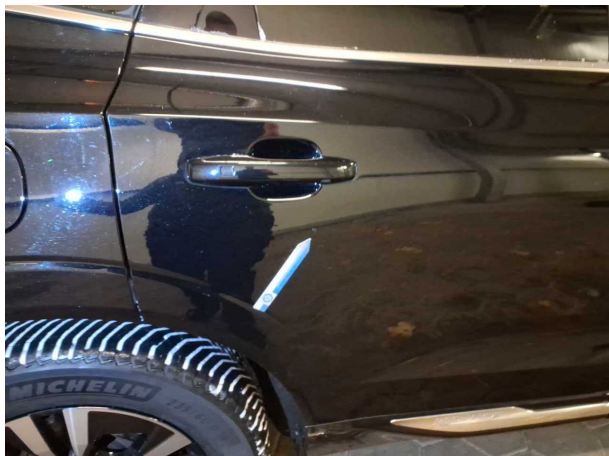
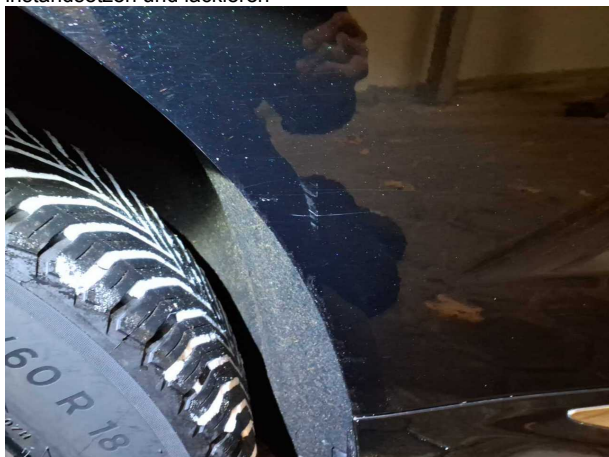
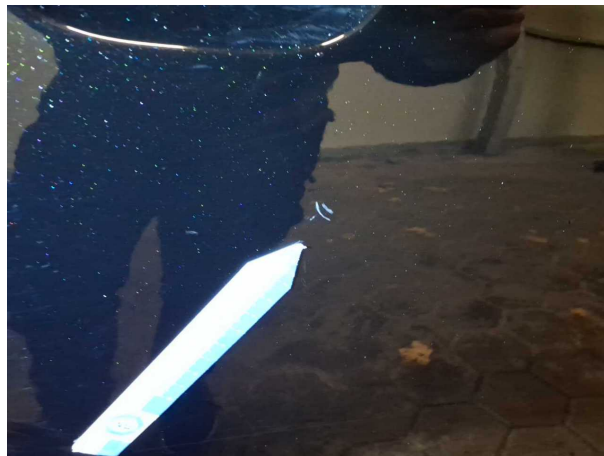
| Nr. | Bauteilgruppe | Beschreibung |
|---|---|---|
| 4 | Tür hinten rechts | Tür - Delle / Lackschaden - instandsetzen und lackieren |

**Beschädigung #4:** Tür hinten rechts: Tür - Delle / Lackschaden - instandsetzen und lackieren

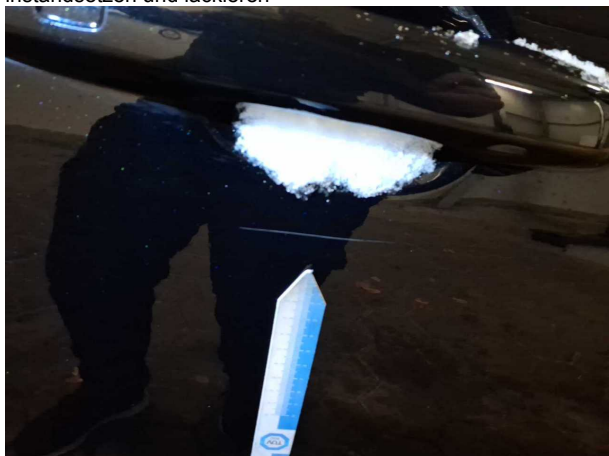
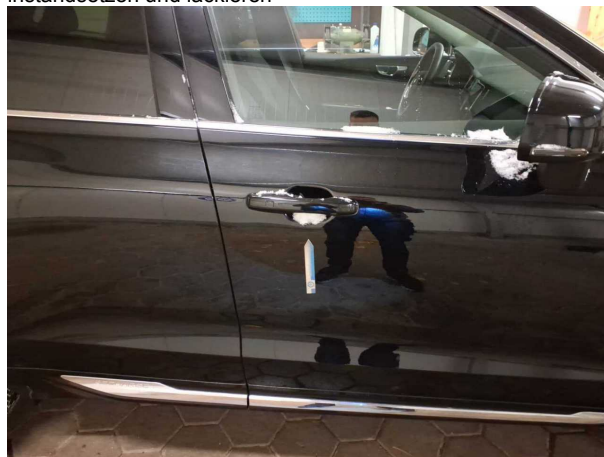
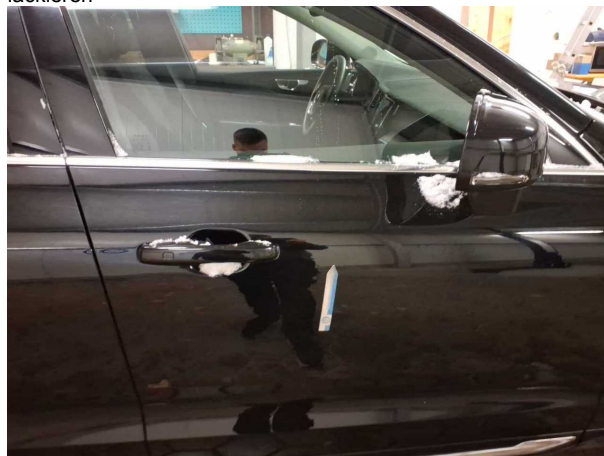
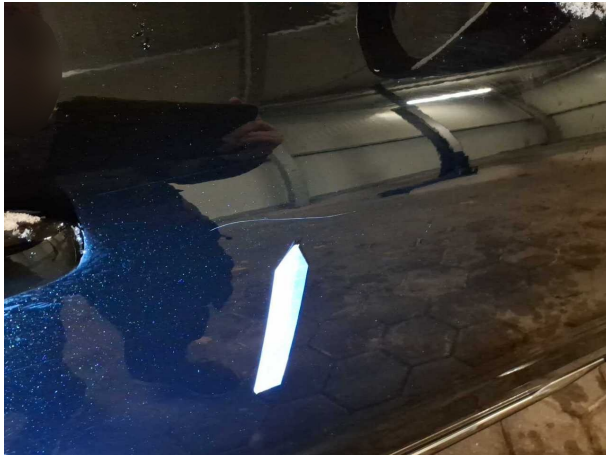
| Nr. | Bauteilgruppe | Beschreibung |
|---|---|---|
| 5 | Tür vorn rechts | Tür - verkratzt / verschürft - lackieren |

**Beschädigung #5:** Tür vorn rechts: Tür - verkratzt / verschürft - lackieren

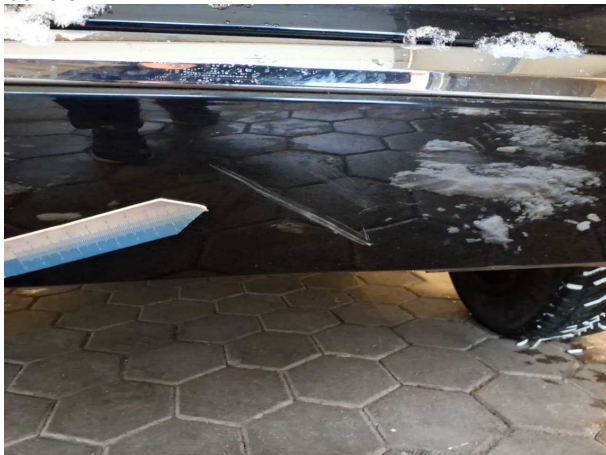
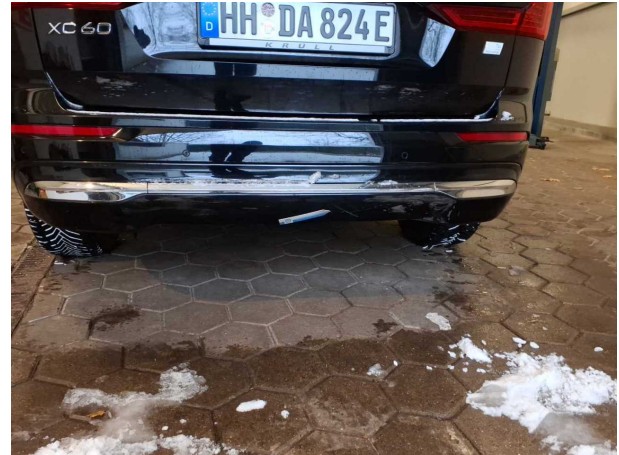
| Nr. | Bauteilgruppe | Beschreibung |
|---|---|---|
| 6 | Stoßfänger hinten | Spoiler - verkratzt / verschürft - lackieren |

**Beschädigung #6:** Stossfänger hinten: Spoiler - verkratzt / verschürft - lackieren

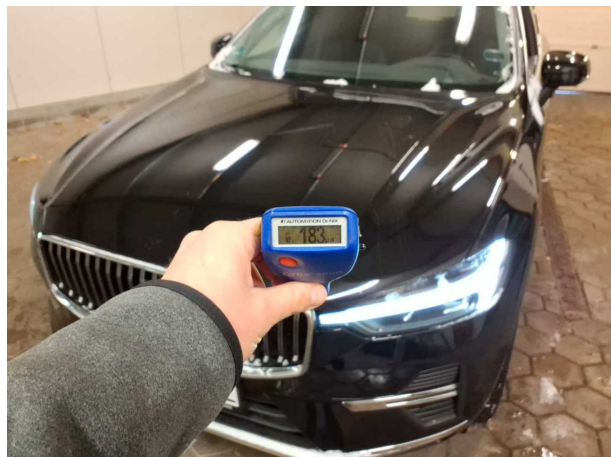
| Nr. | Ort | Wertminderung |
|---|---|---|
| 1 | Motorhaube | |

**Nachlackierung 1: Motorhaube**
