# Zustandsbericht / Minderwertgutachten

Auftraggeber Mobilize Financial Services, eine Marke der RCI Banque S.A., Niederlassung  
Deutschland, Jagenbergstr. 1, 41468 Neuss  
Besichtigung 21.05.2026

| Typ / Verkaufsbez. | Austral (07.2022->) /<br>Austral 1.3 TCe 160<br>Mild-Hybrid Evolution (EU<br>6d) | Aufbauart | Kombi |
| Fahrzeug-Ident.-Nr. | VF1RHN00672167585 | HSN / TSN | 3333 / BPR |

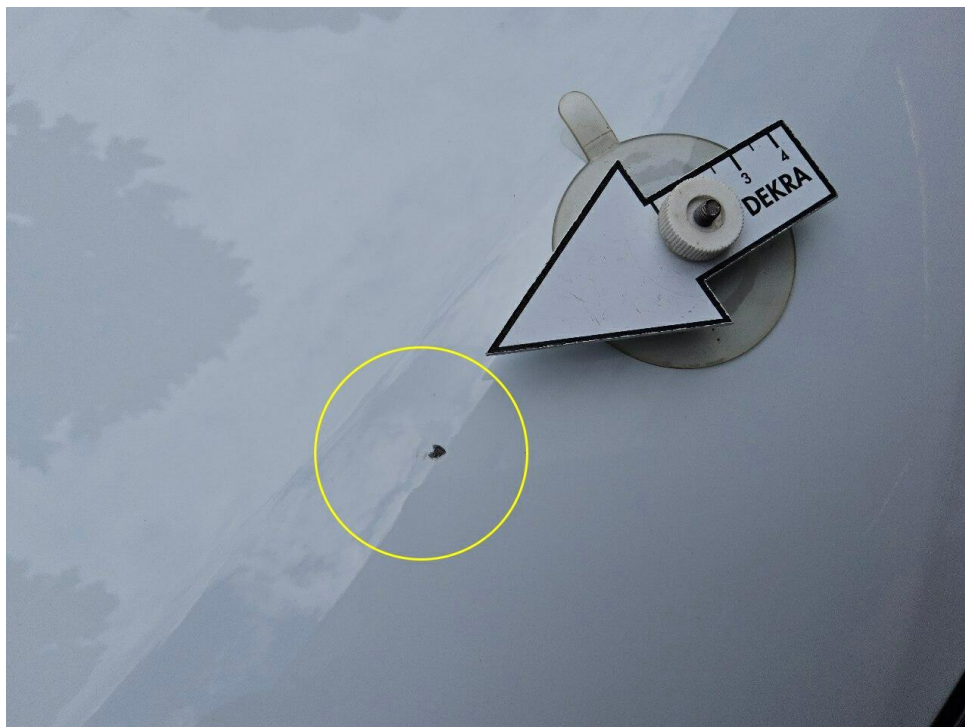
Bild 10 : Motorhaube Lackierung, Steinschlag, lackieren

1. Wartung, fällig, erneuern
2. Stoßfänger hinten Unterteil, verschrammt, erneuern (Bild 11)
3. Motorhaube Lackierung, Steinschlag, lackieren (Bild 10)

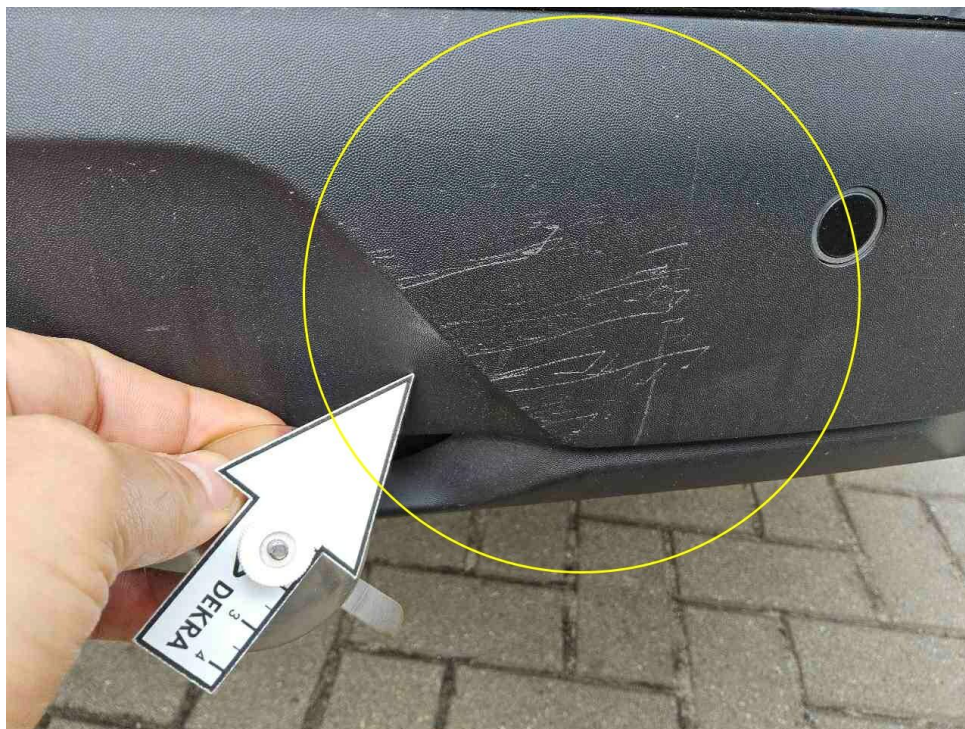
Bild 11 : Stoßfänger hinten Unterteil, verschrammt

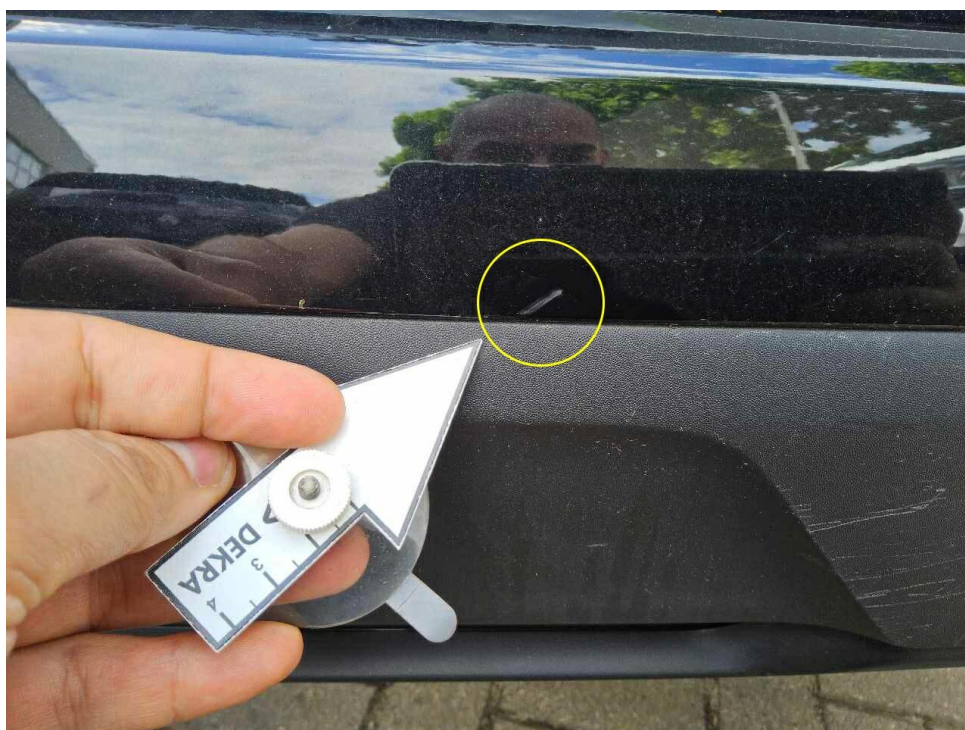
Bild 12 : Heckschürze hinten unten Lackierung, zerkratzt, polieren

Folgende Schäden sind in Anbetracht des Alters, der Laufleistung und dem Einsatzzweck als Gebrauchsspur einzustufen.

Heckschürze hinten unten Lackierung, zerkratzt, polieren (Bild 12)
