WMW41DL0503P12727

Zustandsbericht

TÜV SÜD Auto Service GmbH
Römeräcker 1
76351 Linkenheim - Hochstetten

Inspection date: 22 Jun 2026
Protocol number: 46069945
Delivery date: 22 Jun 2026

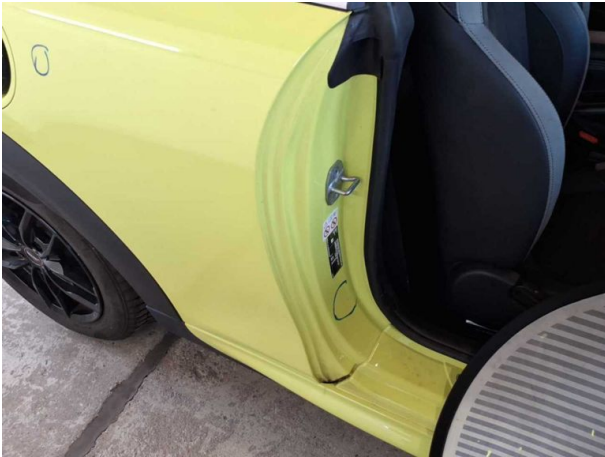
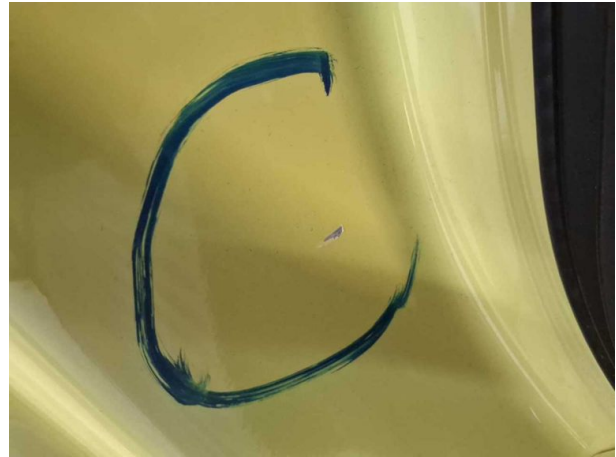
Damage #1: Sill - right side: Sill - Scratch(es) - Cover / polish

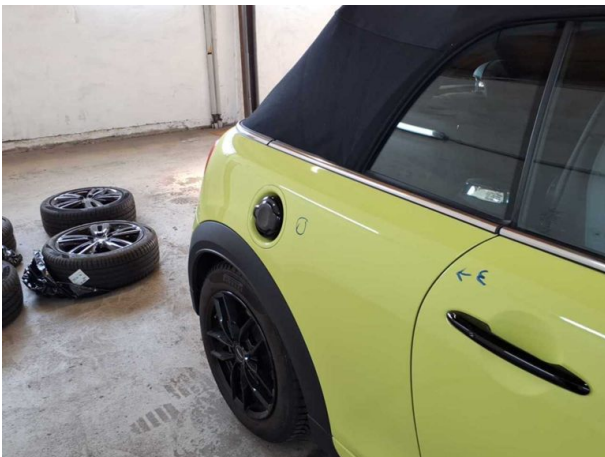
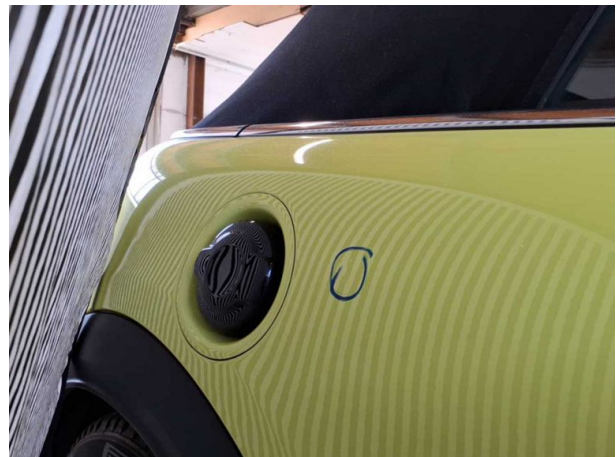
Damage #3: Side panel - rear right side: Side panel - dent(s) - Smooth repair work

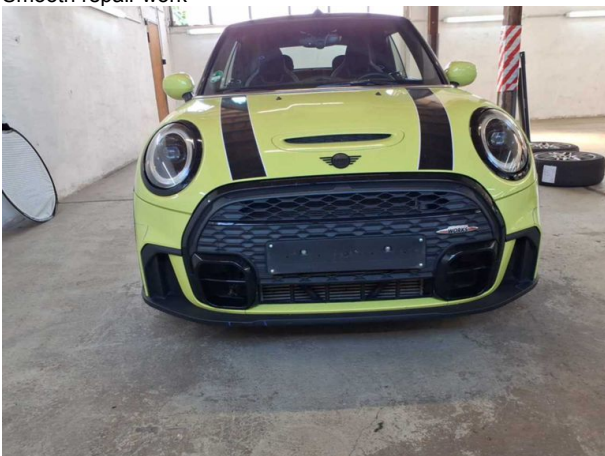
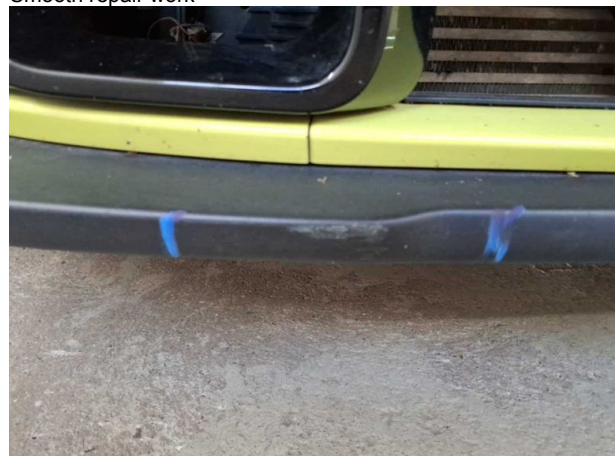
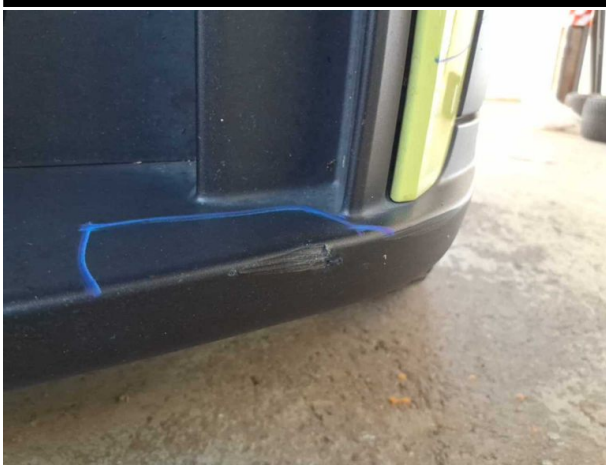
Damage #4: Front bumper: Spoiler - Scratched - Replace

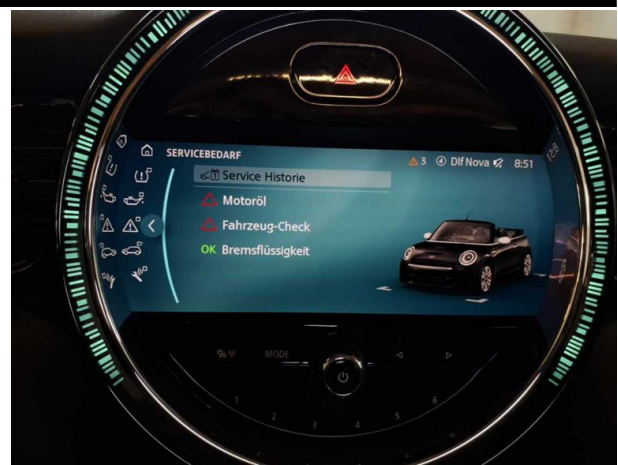
Damage #5: Misc.: Inspection / maintenance - Due - Replace

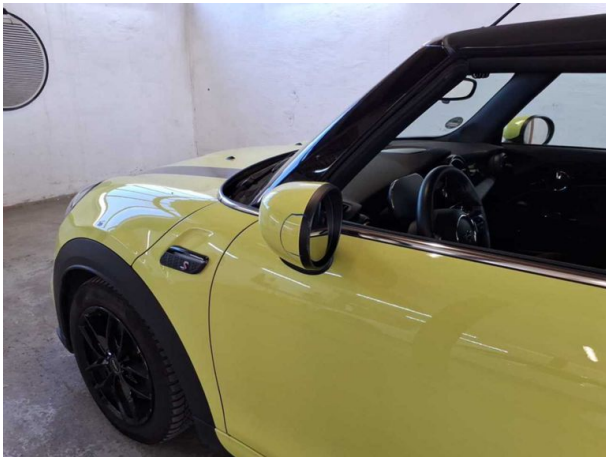
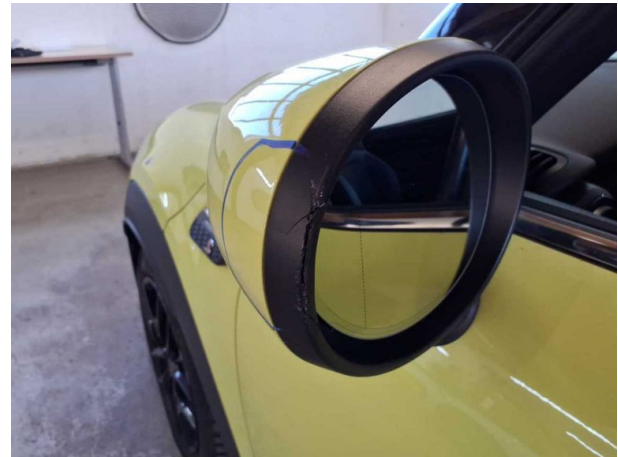
Damage #6: Wing mirror - left side: Mirror housing - Damaged - Replace

Damage #6: Wing mirror - left side: Mirror housing - Damage... Replace

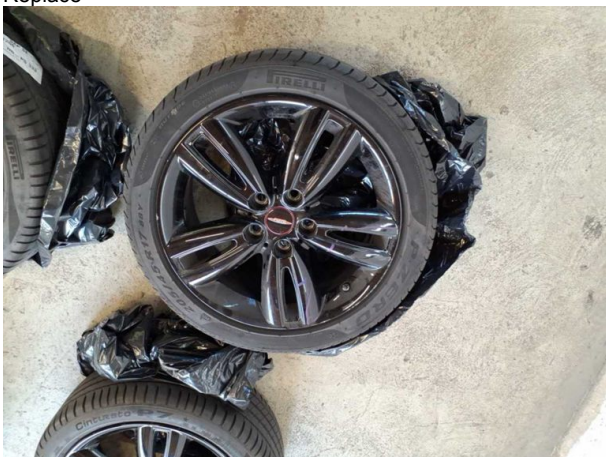
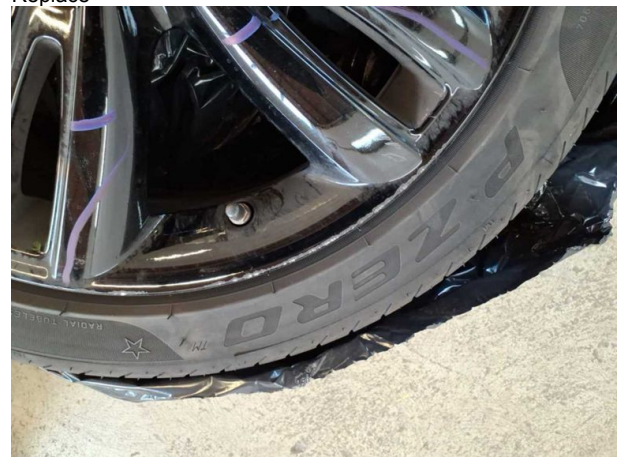
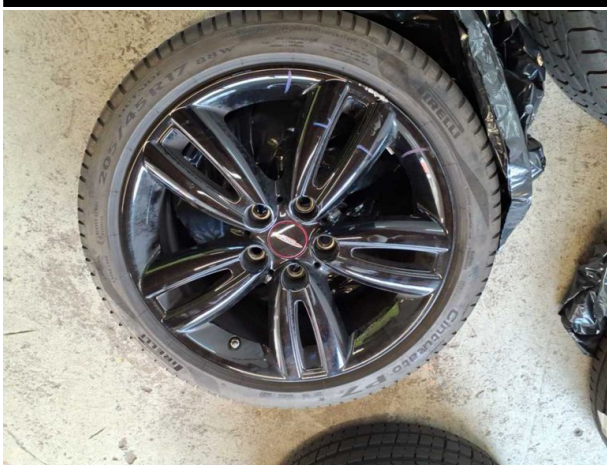
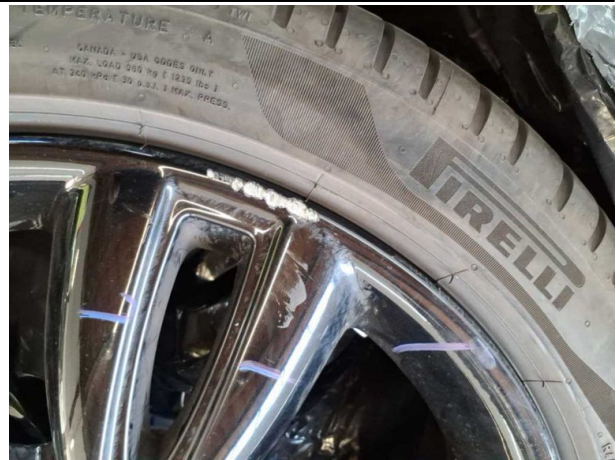
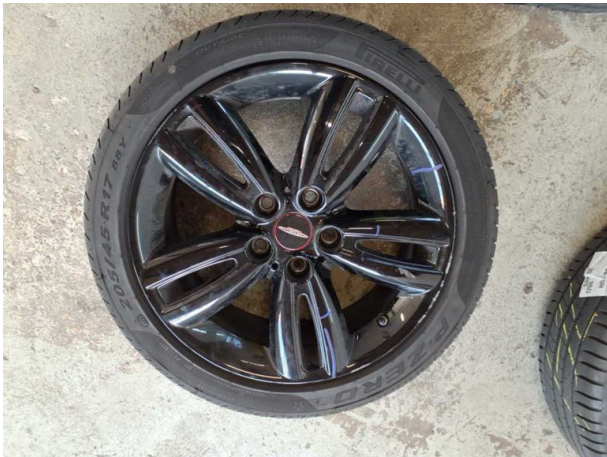
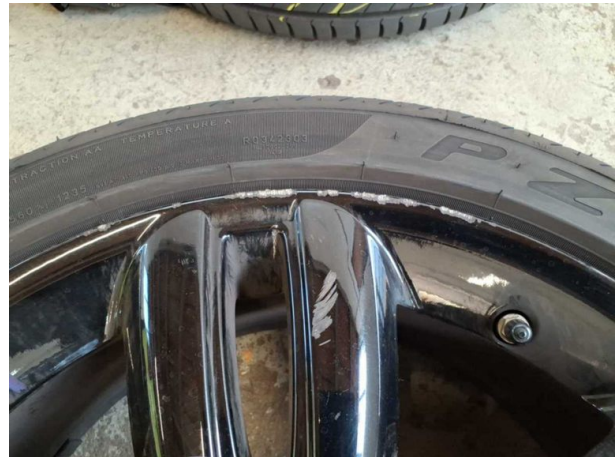
Damage #7: 2nd wheel set: 3 alloy rims - Scratched - Loss in value

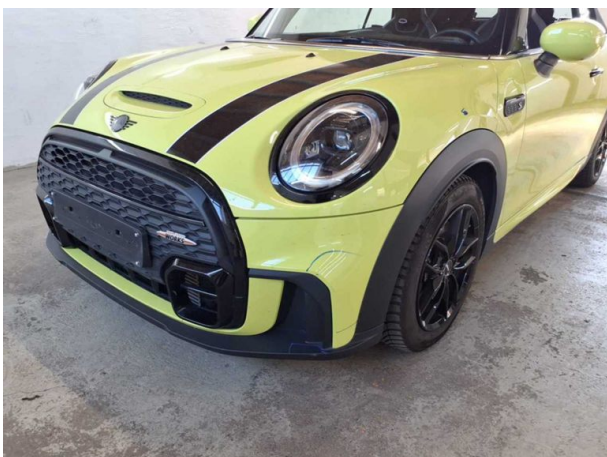
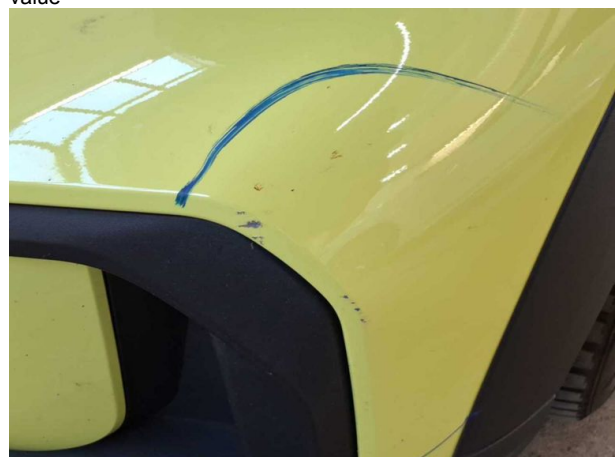
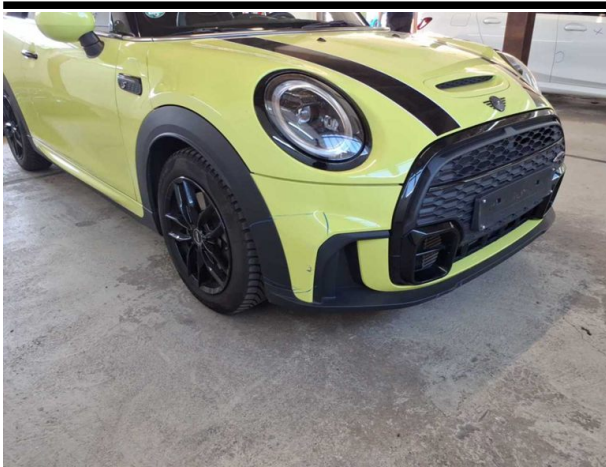
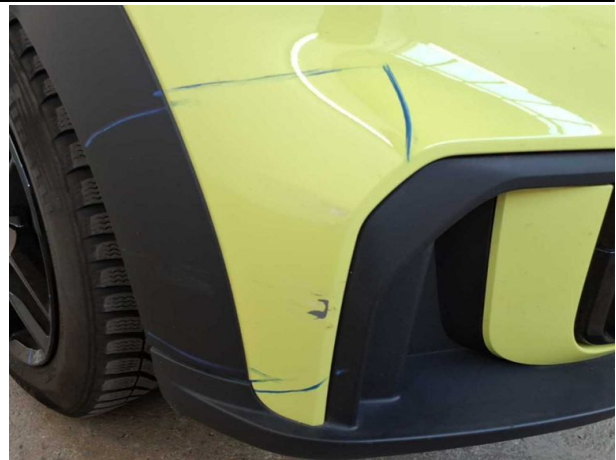
Damage #8: Front bumper: Front bumper - Scratched - Repair and paint

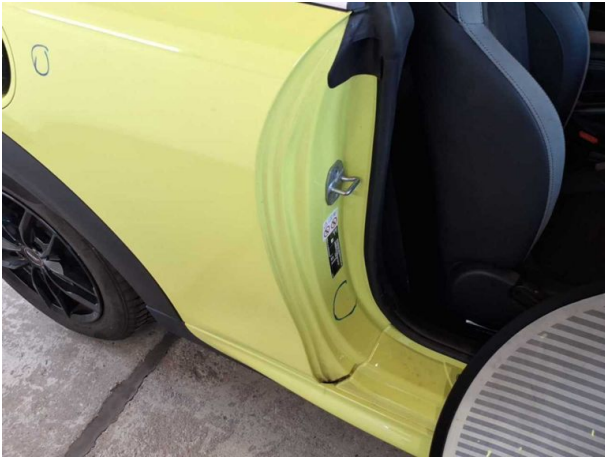
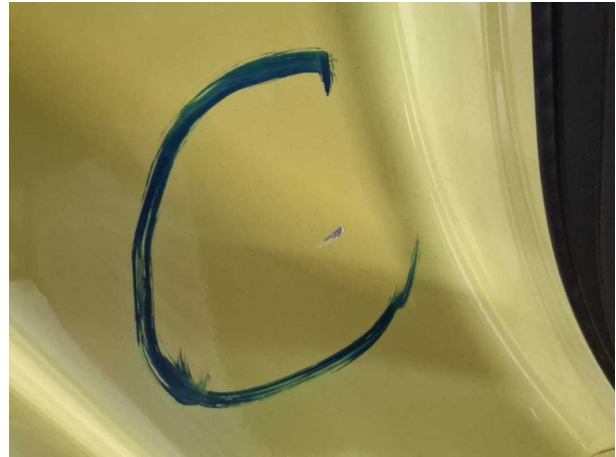
Beschädigung #1: Schweller rechts: Einstieg - Kratzer - auslegen... polieren

Beschädigung #1: Schweller rechts: Einstieg - Kratzer - auslegen / polieren

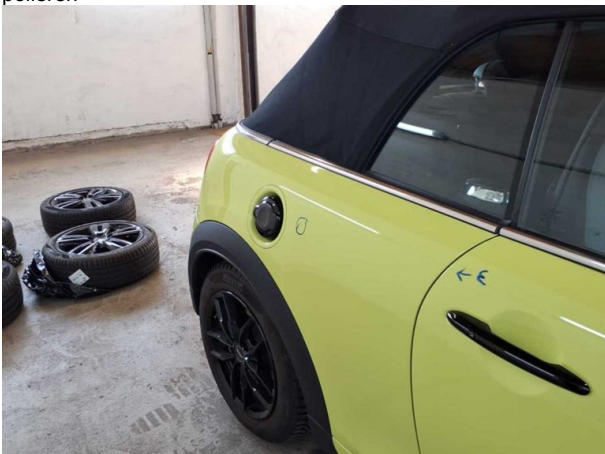
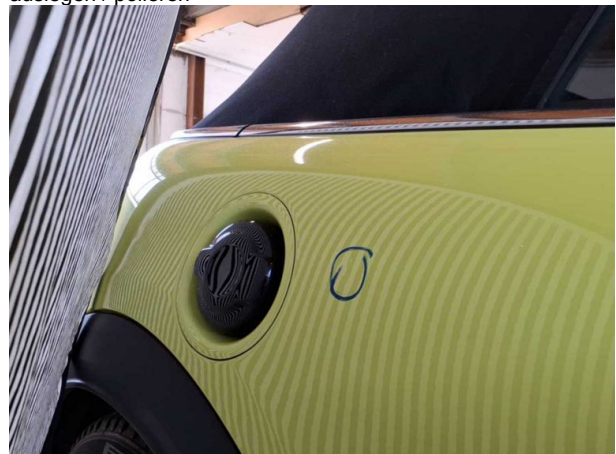
Beschädigung #3: Seitenwand rechts: Seitenwand - Delle(n) - sanft instandsetzen

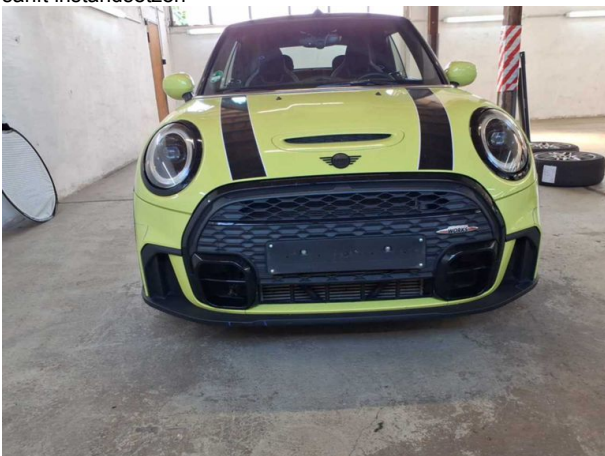
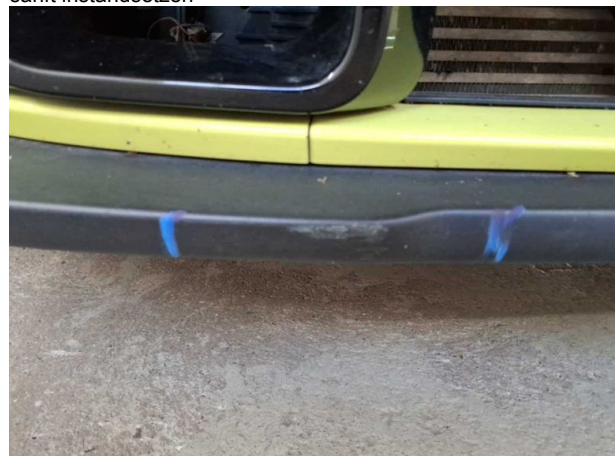
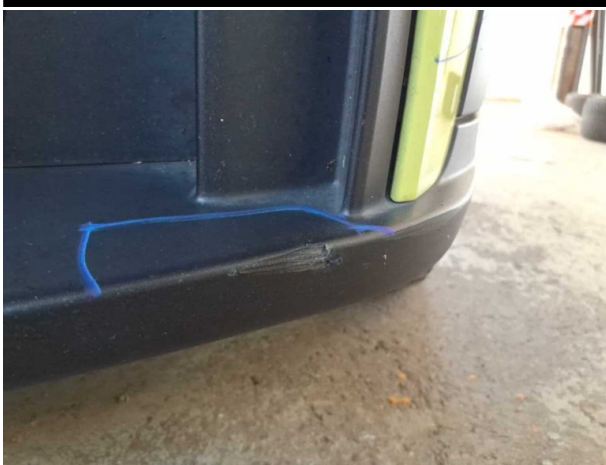
Beschädigung #4: Stossfänger vorn: Spoiler - verkratzt / versch... - erneuern

Beschädigung #4: Stossfänger vorn: Spoiler - verkratzt / verschürft - erneuern

Beschädigung #4: Stossfänger vorn: Spoiler - verkratzt / versch...
- erneuern

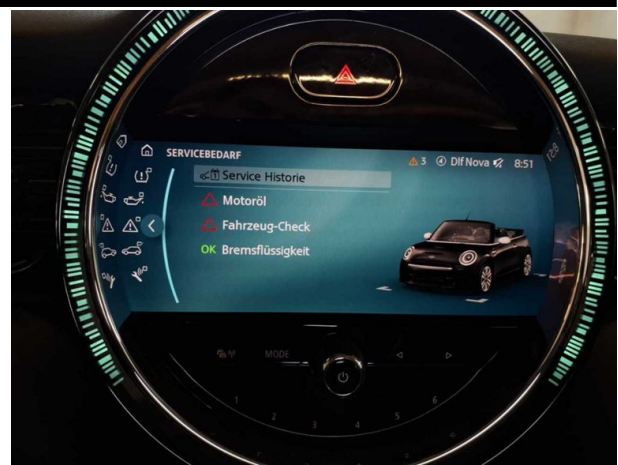
Beschädigung #5: Sonstiges: Inspektion/Wartung - fällig -
erneuern

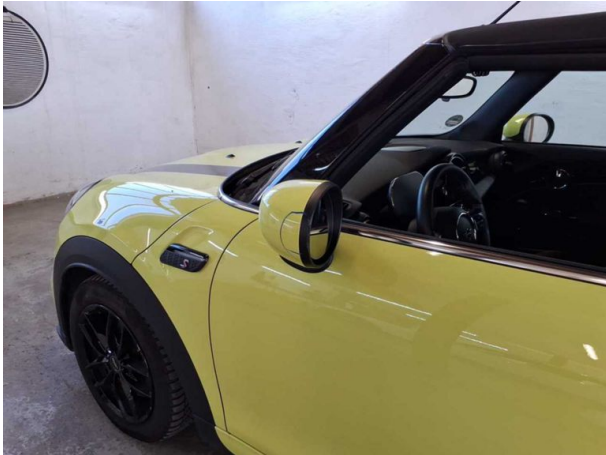
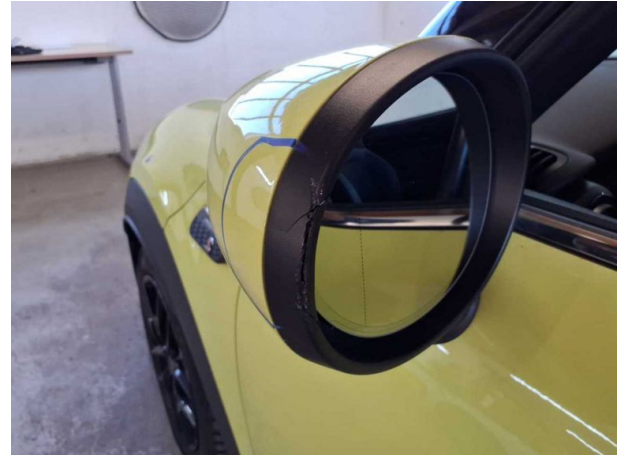
Beschädigung #6: Außenspiegel links: Spiegelgehäuse -
beschädigt - erneuern

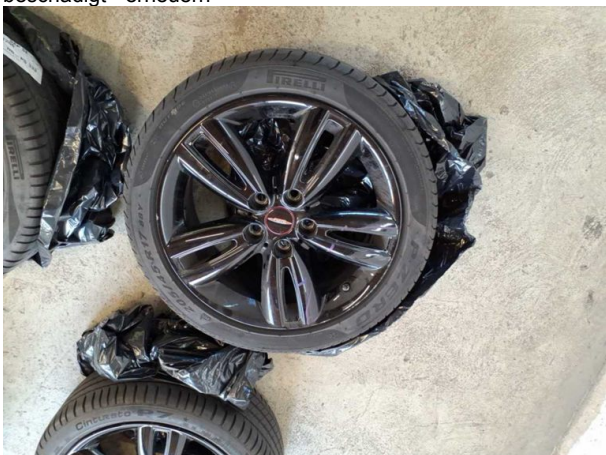
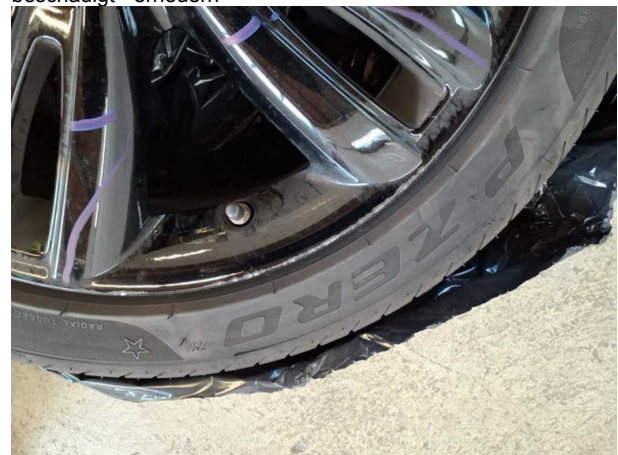
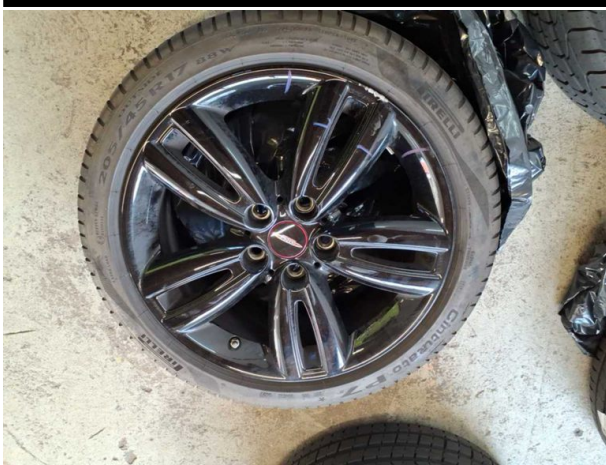
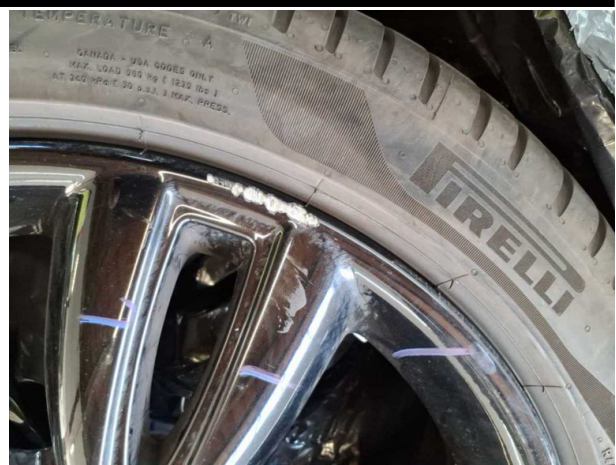
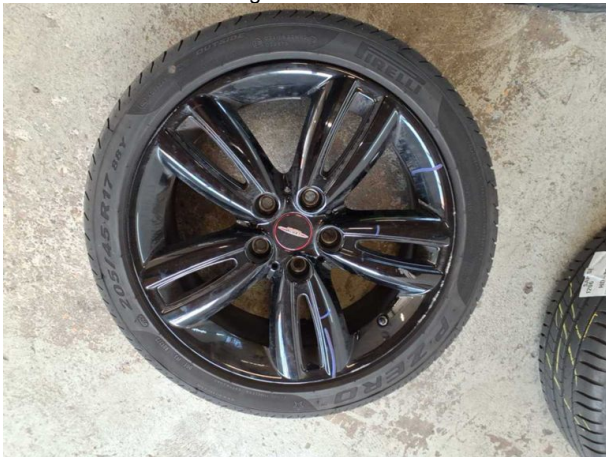
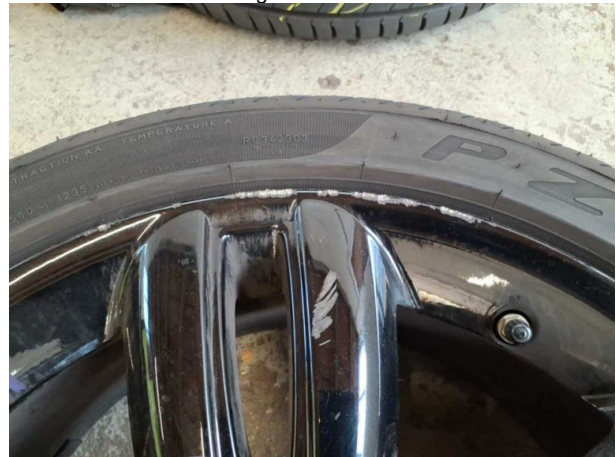
Beschädigung #7: 2.Radsatz: 3 Leichtmetallfelgen - verkratzt /
verschürft - Wertminderung

Beschädigung #7: 2.Radsatz: 3 Leichtmetallfelgen - verkratzt...
verschürft - Wertminderung

Beschädigung #7: 2.Radsatz: 3 Leichtmetallfelgen - verkratzt / verschürft - Wertminderung

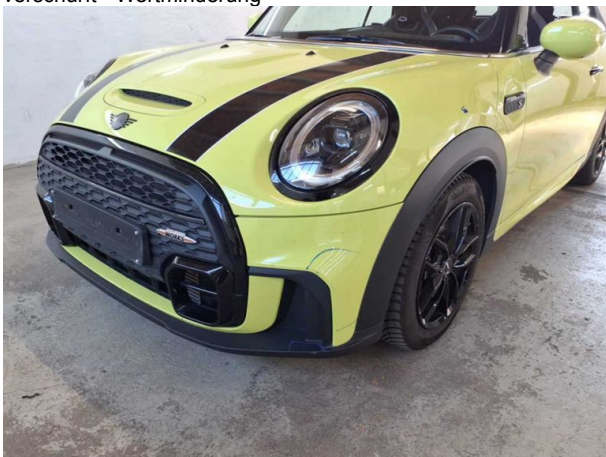
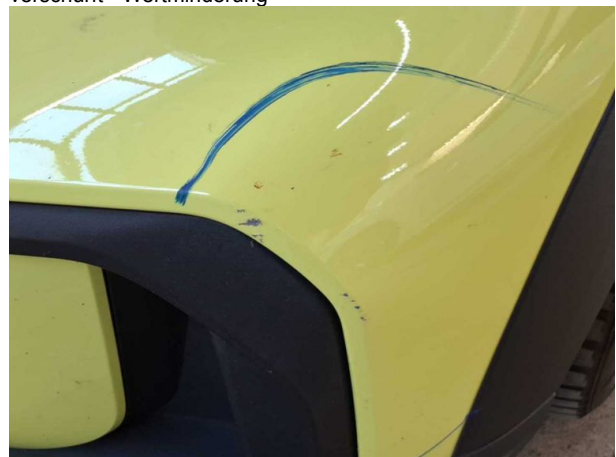
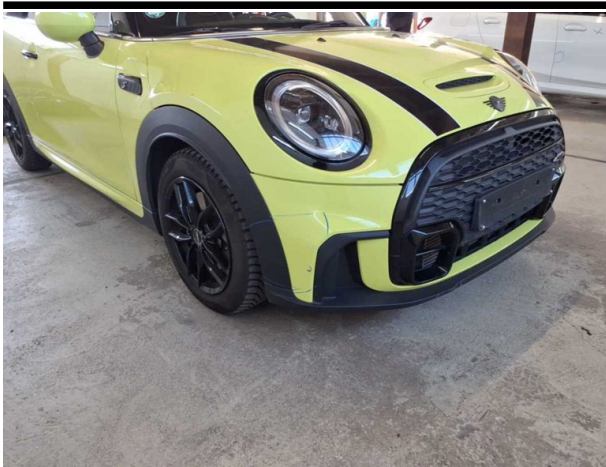
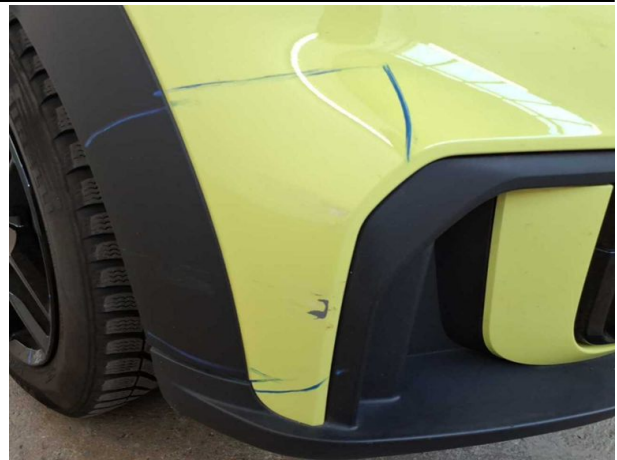
Beschädigung #8: Stossfänger vorn: Stossfänger vorn - verkratzt / verschürft - instandsetzen und lackieren
