# Wertgutachten

| Hersteller / Modell | Mercedes-Benz Sprinter | | |
| Kennzeichen | | Fahrgestellnummer | W1V3KCFZ5SP780241 |

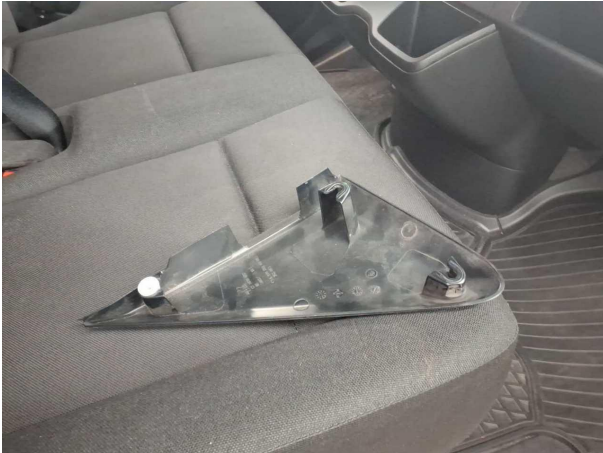
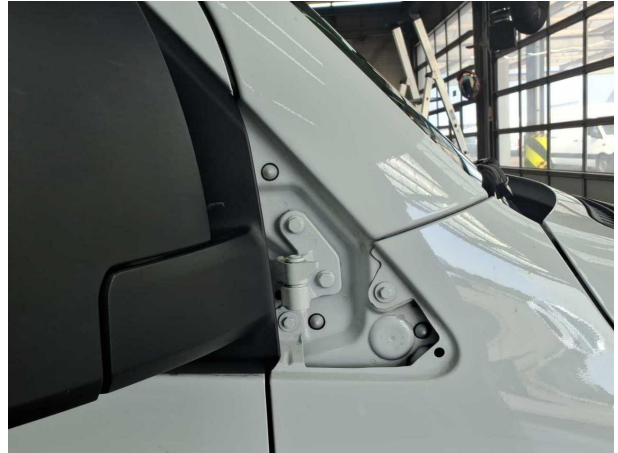
| Nr. | Bauteilgruppe | Beschreibung | Kosten (netto) |
|---|---|---|---|
| 1 | Verkleidungen/Abdeckungen | Verkleidungen/Abdeckungen (Abdeckung Kotflügel rechts oben) - lose - de-/montieren | 30,00 € |

**Beschädigung #1:** Verkleidungen/Abdeckungen: Verkleidungen/Abdeckungen (Abdeckung Kotflügel rechts oben) - lose - de-/montieren

**Beschädigung #1:** Verkleidungen/Abdeckungen: Verkleidungen/Abdeckungen (Abdeckung Kotflügel rechts oben) - lose - de-/

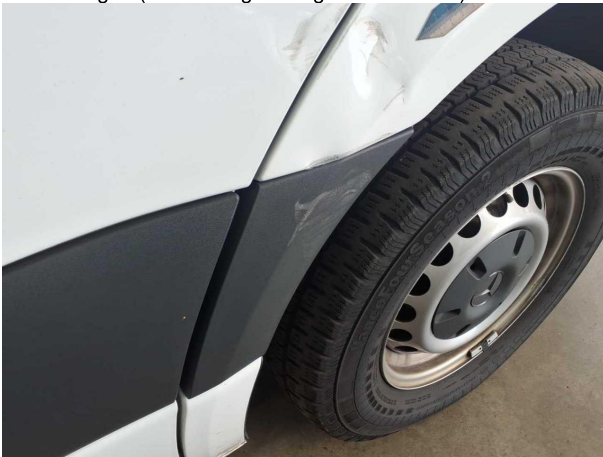
| Nr. | Bauteilgruppe | Beschreibung | Kosten (netto) |
|---|---|---|---|
| 2 | Kotflügel rechts | Zierleiste, -gitter - verkratzt / verschürft - erneuern | 33,00 € |

**Beschädigung #2:** Kotflügel rechts: Zierleiste, -gitter - verkratzt / verschürft - erneuern

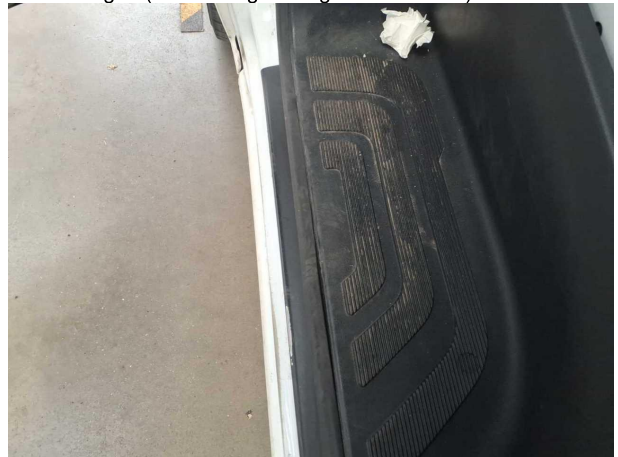
| Nr. | Bauteilgruppe | Beschreibung | Kosten (netto) |
|---|---|---|---|
| 3 | Karosserie | Türdichtung vorn links - gebrochen / gerissen - erneuern | 86,00 € |

**Beschädigung #3:** Karosserie: Türrichtung vorn links - gebrochen / gerissen - erneuern

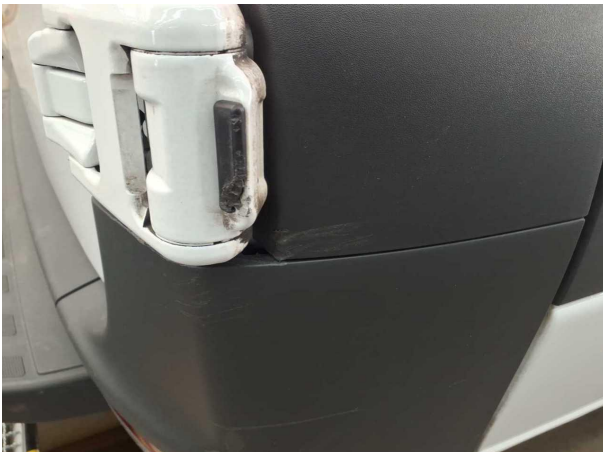
| Nr. | Bauteilgruppe | Beschreibung | Kosten (netto) |
|---|---|---|---|
| 4 | Heckleuchte | Blende unterhalb rechts - verkratzt / verschürft - erneuern | 91,00 € |

**Beschädigung #4:** Heckleuchte: Blende unterhalb rechts - verkratzt / verschürft - erneuern

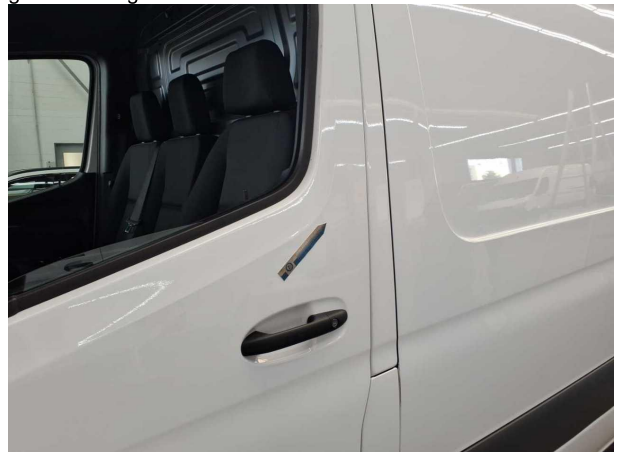
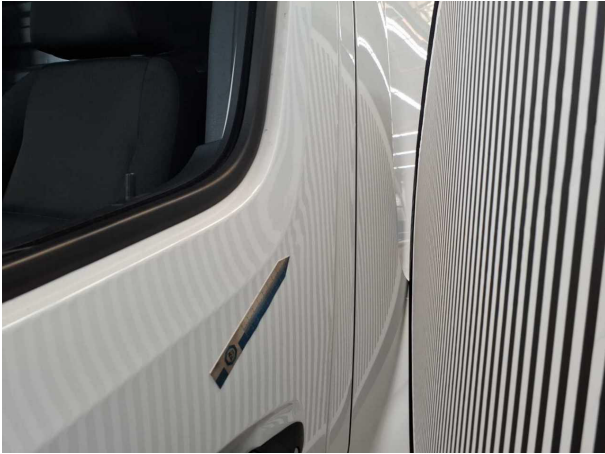
| Nr. | Bauteilgruppe | Beschreibung | Kosten (netto) |
|---|---|---|---|
| 5 | Tür vorn links | Tür - Delle(n) - Smart Repair | 100,00 € |

**Beschädigung #5:** Tür vorn links: Tür - Delle(n) - Smart Repair

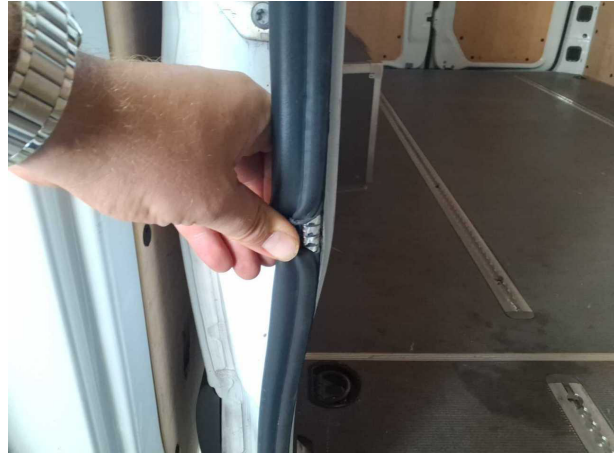
| Nr. | Bauteilgruppe | Beschreibung | Kosten (netto) |
|---|---|---|---|
| 6 | Schiebetür rechts | Türdichtung - gebrochen / gerissen - erneuern | 143,00 € |

**Beschädigung #6:** Schiebetür rechts: Türdichtung - gebrochen / gerissen - erneuern

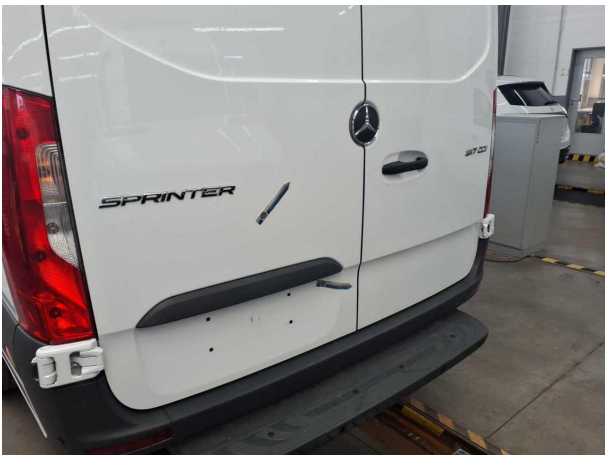
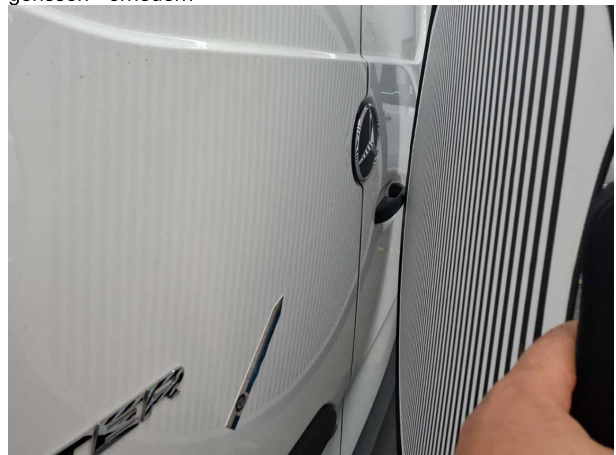
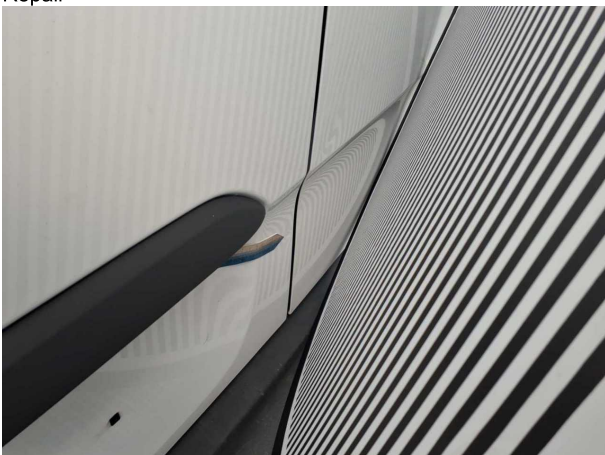
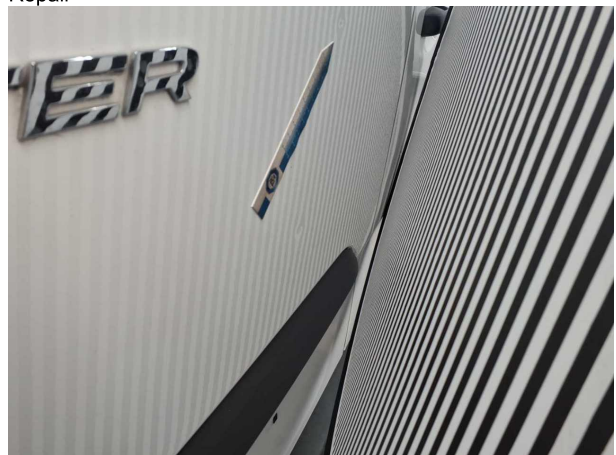
| Nr. | Bauteilgruppe | Beschreibung | Kosten (netto) |
|---|---|---|---|
| 7 | Heckklappe/-tür | Hecktür links - Delle(n) - Smart Repair | 160,00 € |

**Beschädigung #7:** Heckklappe/-tür: Hecktür links - Delle(n) - Smart Repair

**Beschädigung #7:** Heckklappe/-tür: Hecktür links - Delle(n) - Sm... Repair

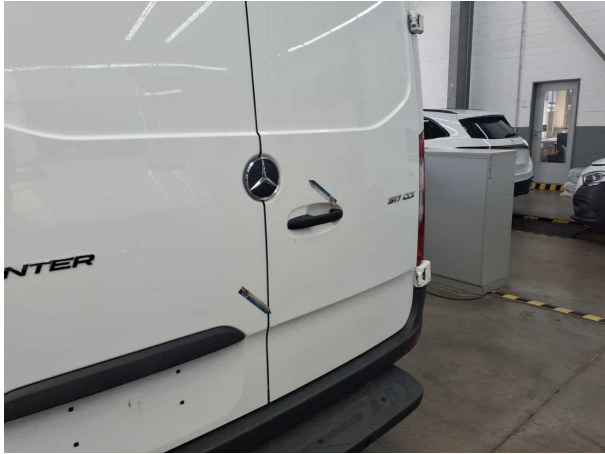
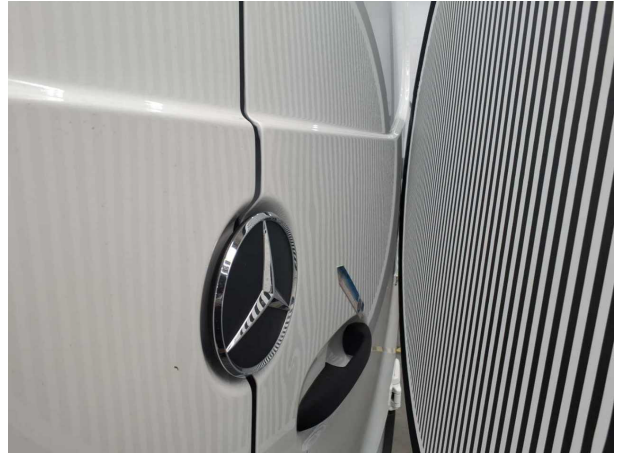
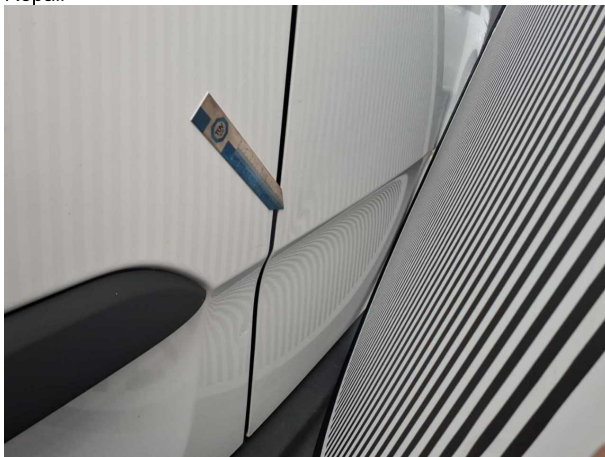
| Nr. | Bauteilgruppe | Beschreibung | Kosten (netto) |
|---|---|---|---|
| 8 | Heckklappe/-tür | Hecktür rechts - Delle(n) - Smart Repair | 200,00 € |

**Beschädigung #8:** Heckklappe/-tür: Hecktür rechts - Delle(n) - Smart Repair

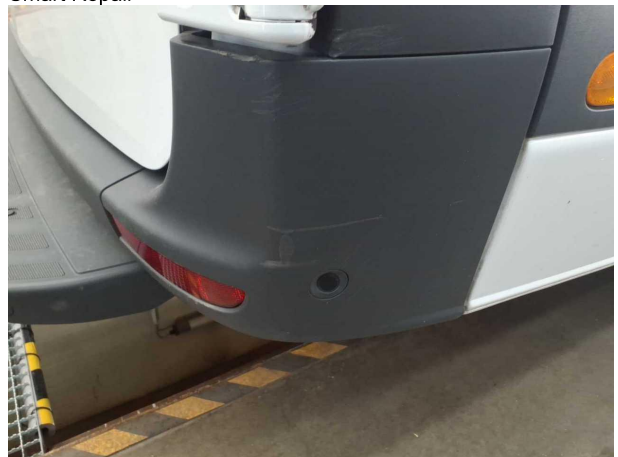
| Nr. | Bauteilgruppe | Beschreibung | Kosten (netto) |
|---|---|---|---|
| 9 | Stoßfänger hinten | Stoßfänger hinten rechts - verkratzt / verschürft - erneuern | 241,00 € |

**Beschädigung #9:** Stossfänger hinten: Stossfänger hinten rechts - verkratzt / verschürft - erneuern

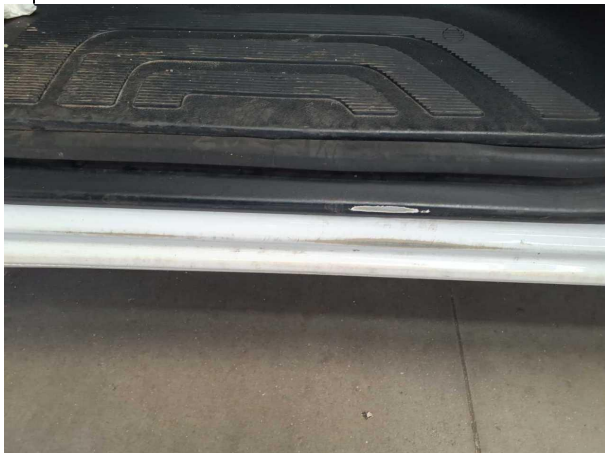
| Nr. | Bauteilgruppe | Beschreibung | Kosten (netto) |
|---|---|---|---|
| 10 | Schweller links | Einstieg - verkratzt / verschürft - lackieren | 250,00 € |

**Beschädigung #10:** Schweller links: Einstieg - verkratzt / verschürft - lackieren

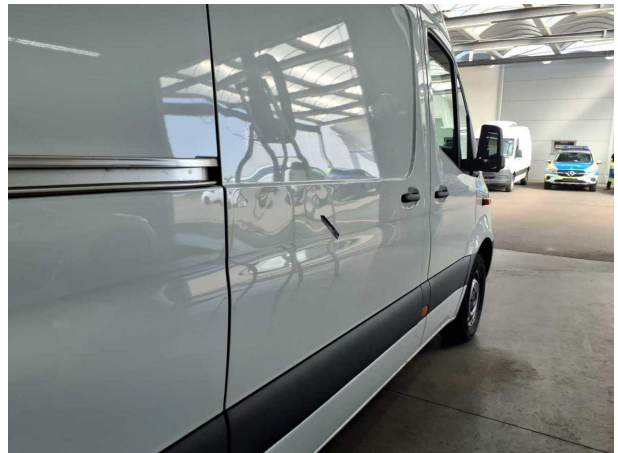
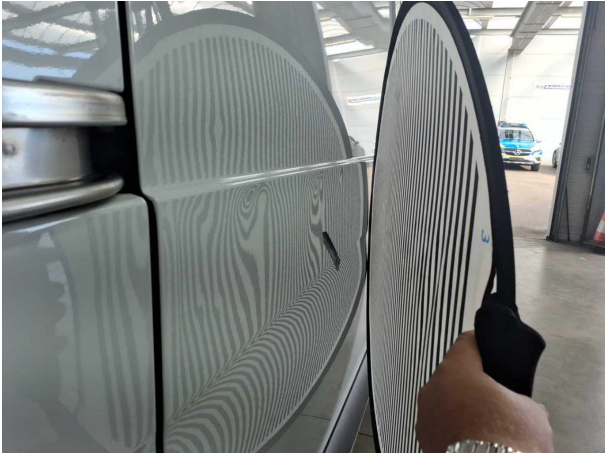
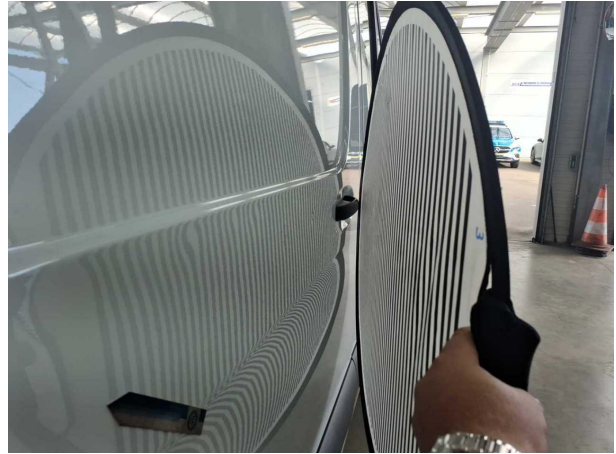
| Nr. | Bauteilgruppe | Beschreibung | Kosten (netto) |
|---|---|---|---|
| 11 | Schiebetür rechts | Schiebetür - Delle(n) - Smart Repair | 300,00 € |

**Beschädigung #11:** Schiebetür rechts: Schiebetür - Delle(n) - Smart Repair

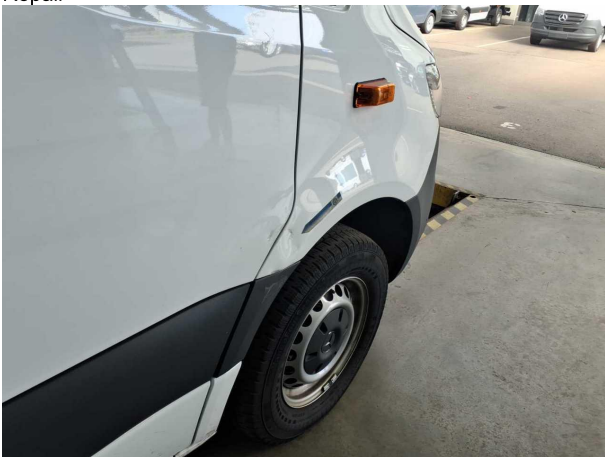
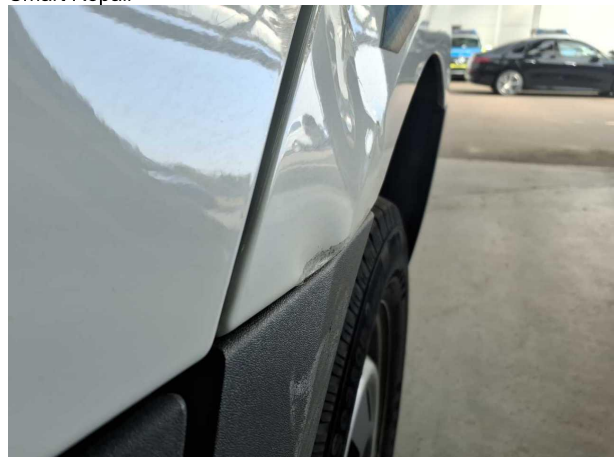
| Nr. | Bauteilgruppe | Beschreibung | Kosten (netto) |
|---|---|---|---|
| 12 | Kotflügel rechts | Kotflügel rechts - verformt - erneuern | 370,00 € |

**Beschädigung #12:** Kotflügel rechts: Kotflügel rechts - verformt - erneuern

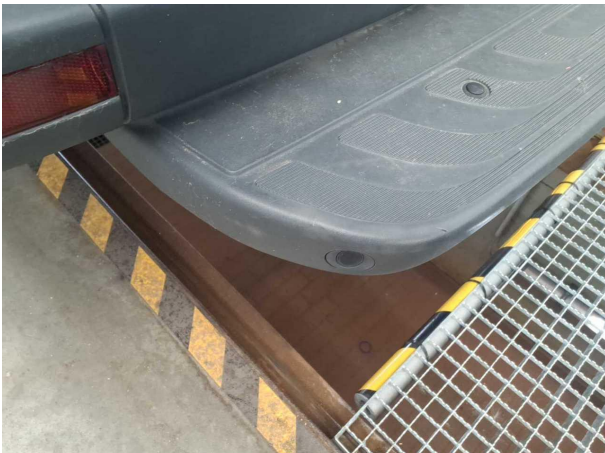
| Nr. | Bauteilgruppe | Beschreibung | Kosten (netto) |
|---|---|---|---|
| 13 | Stoßfänger hinten | Verkl. Stoßfänger Auftritt mit Parktronic - verformt - erneuern | 514,00 € |

**Beschädigung #13:** Stossfänger hinten: Verkl. Stossfänger Auftritt mit Parktronic - verformt - erneuern

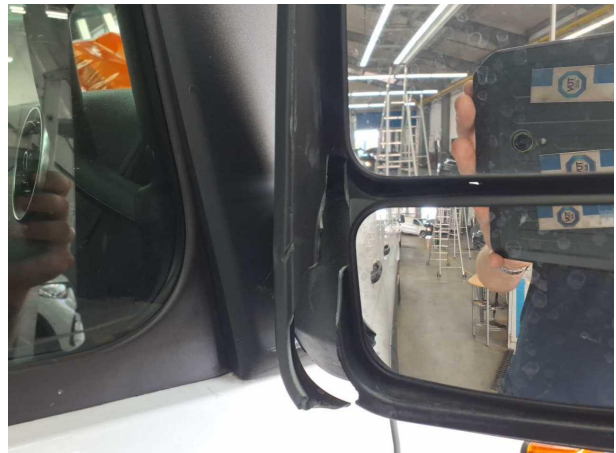
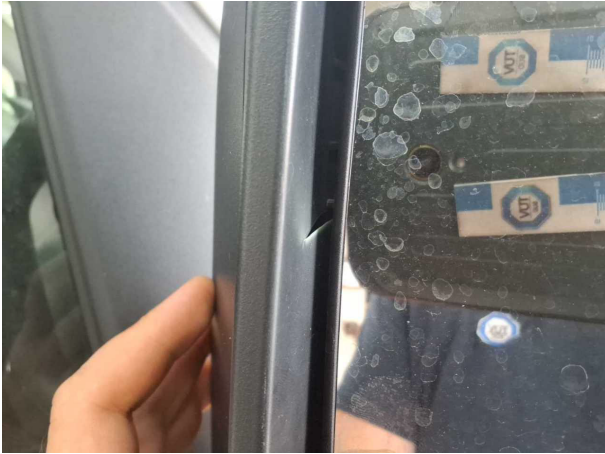
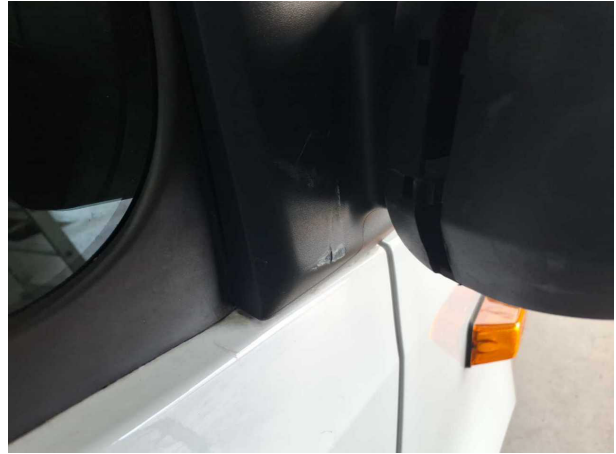
| Nr. | Bauteilgruppe | Beschreibung | Kosten (netto) |
|---|---|---|---|
| 14 | Außenspiegel rechts | Außenspiegel - gebrochen / gerissen - erneuern | 528,00 € |

**Beschädigung #14:** Außenspiegel rechts: Außenspiegel - gebrochen / gerissen - erneuern

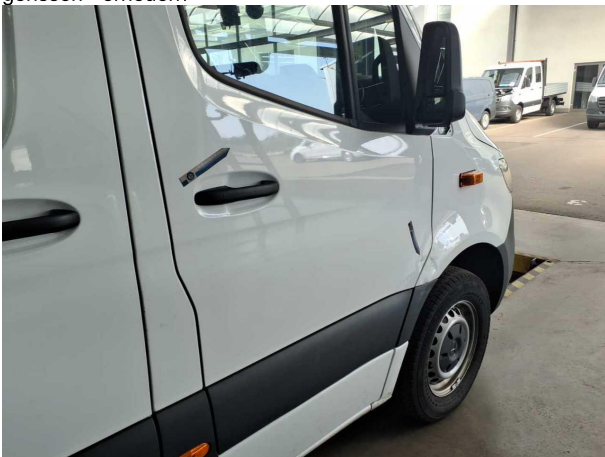
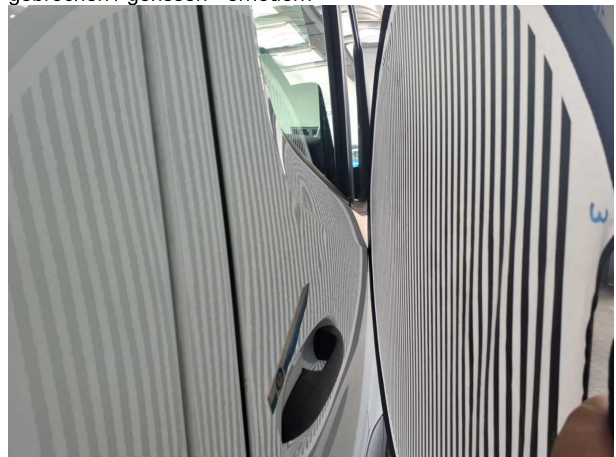
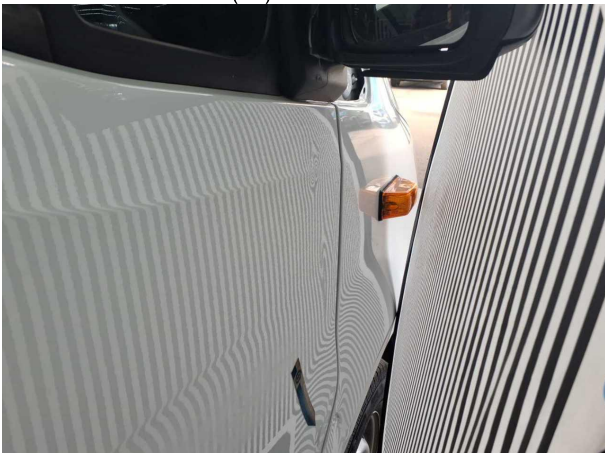
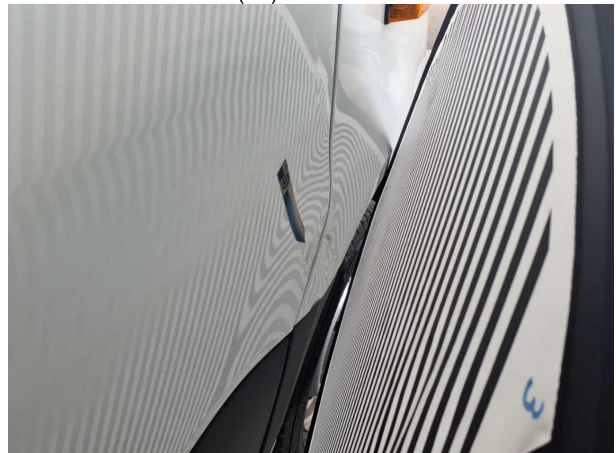
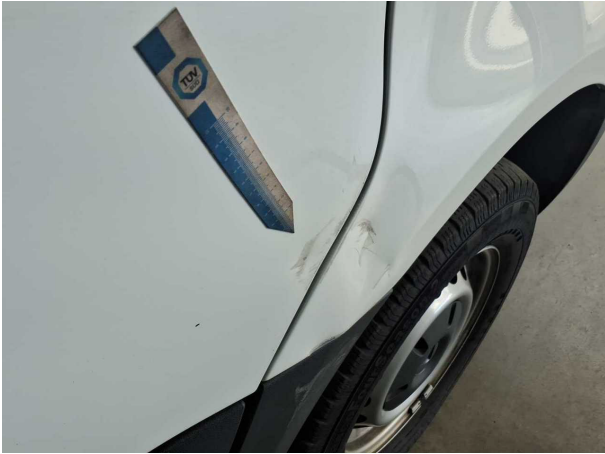
| Nr. | Bauteilgruppe | Beschreibung | Kosten (netto) |
|---|---|---|---|
| 15 | Tür vorn rechts | Tür - Delle / Lackschaden - instandsetzen/lackieren (S2) | 700,00 € |

**Beschädigung #15:** Tür vorn rechts: Tür - Delle / Lackschaden - instandsetzen/lackieren (S2)

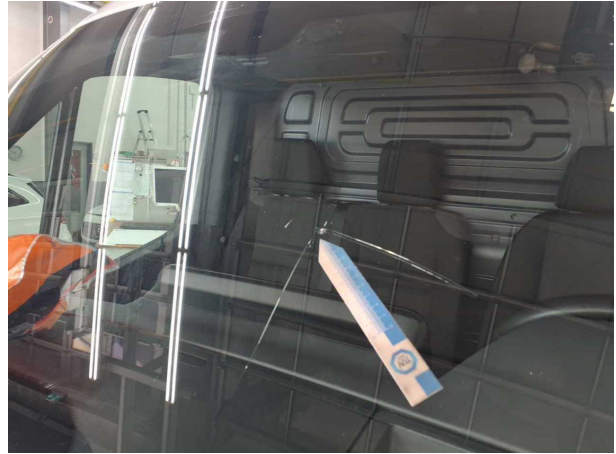
| Nr. | Bauteilgruppe | Beschreibung | Kosten (netto) |
|---|---|---|---|
| 16 | Verglasung | Frontscheibe mit Spurhalteassistent - gebrochen / gerissen - erneuern | 1.190,00 € |

- Das Fahrzeug war zum Zeitpunkt der Besichtigung, aufgrund des unter Unfall oder wertmindernden Faktoren aufgeführten Schadenmerkmals, nicht betriebs bzw. verkehrssicher.  
Dies hat folgenden Grund: Frontscheibe

**Beschädigung #16:** Verglasung: Frontscheibe mit Spurhalteassistent - gebrochen / gerissen - erneuern
