| Hersteller | BMW | Restlauf bis Service | 2.800 km |
| Typ/Modell | 520d | HU (Bericht lag nicht vor) | 03/2027 |

Zustandsbericht

Besichtigungsdatum: 15.06.2026
Protokollnummer: 45981473
Erstellt durch: Paula Kube
Besichtigt durch: Baumgartner

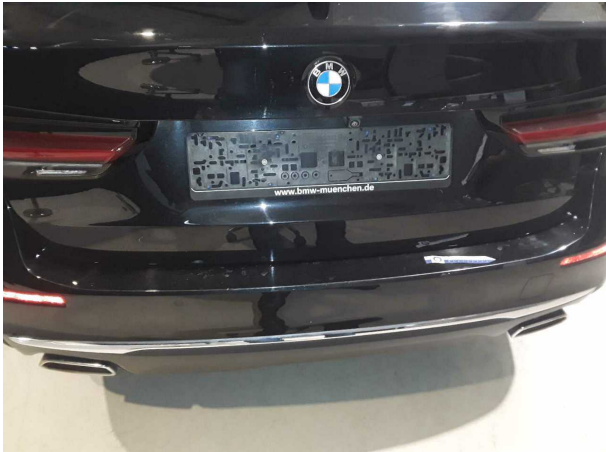
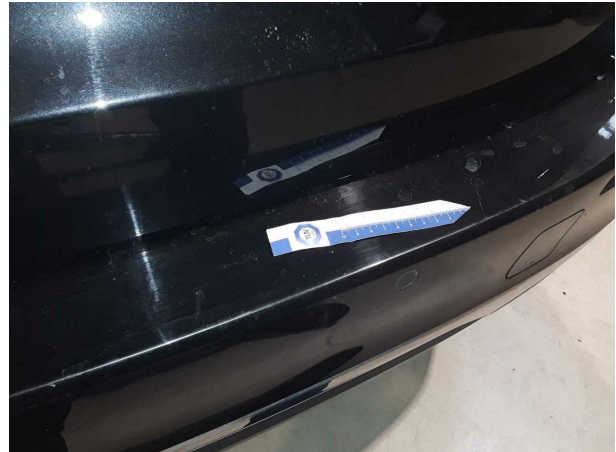
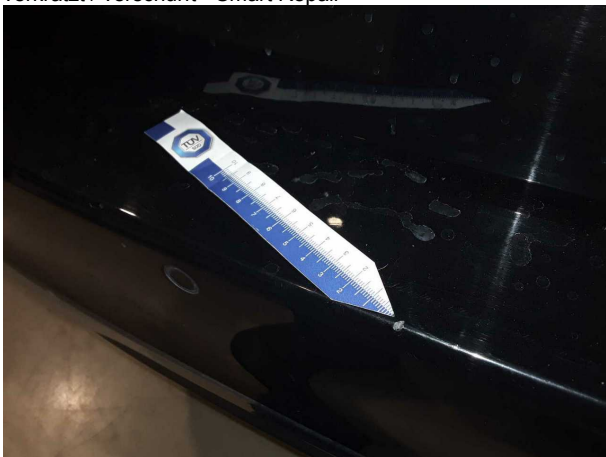
| Nr. | Bauteilgruppe | Beschreibung |
|---|---|--|
| 1 | Stoßfänger hinten | Stoßfänger hinten - verkratzt / verschürft - Smart Repair |

Beschädigung #1: Stossfänger hinten: Stossfänger hinten - verkratzt / verschürft - Smart Repair

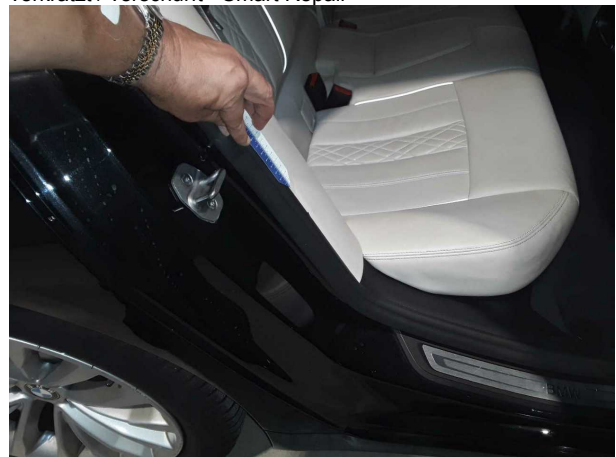
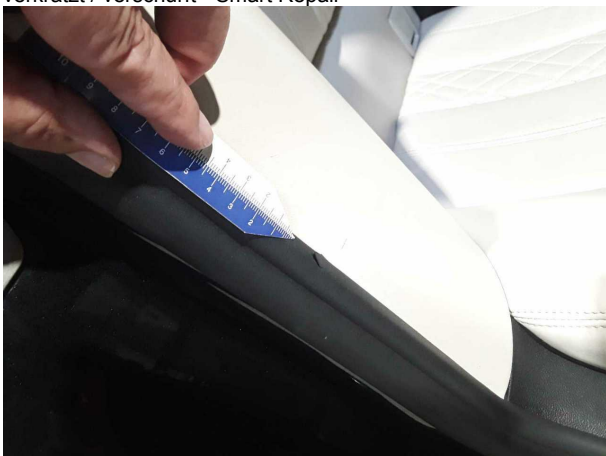
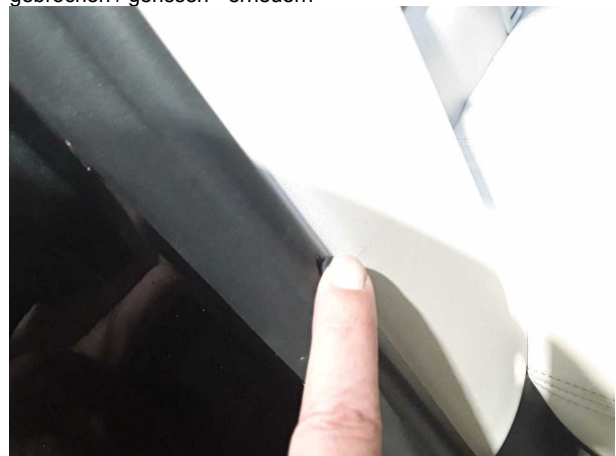
| Nr. | Bauteilgruppe | Beschreibung |
|---|---|--|
| 2 | Karosserie | Türdichtung hinten rechts - gebrochen / gerissen - erneuern |

Beschädigung #2: Karosserie: Türdichtung hinten rechts - gebrochen / gerissen - erneuern

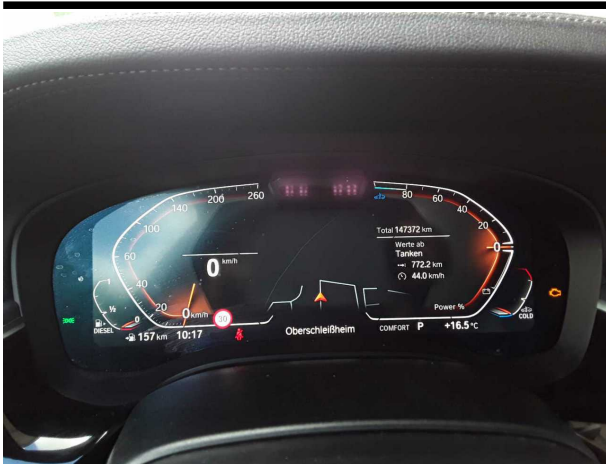
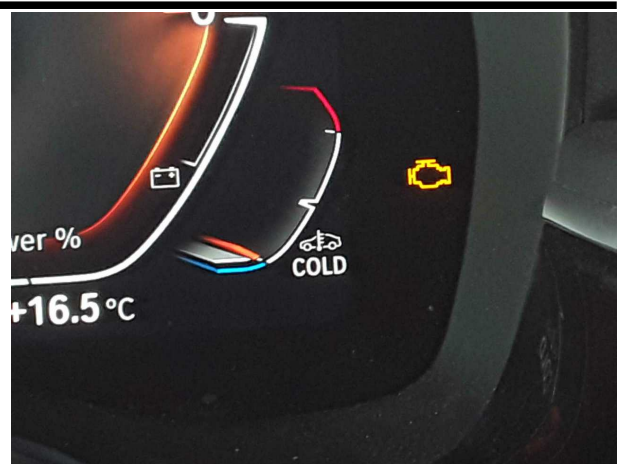
| Nr. | Bauteilgruppe | Beschreibung |
|---|---|--|
| 3 | Motor | Motor (Motorwarnleuchte an) - Befund festlegen - Diagnose durchführen |

Beschädigung #3: Motor: Motor (Motorwarnleuchte an) - Befund festlegen - Diagnose durchführen

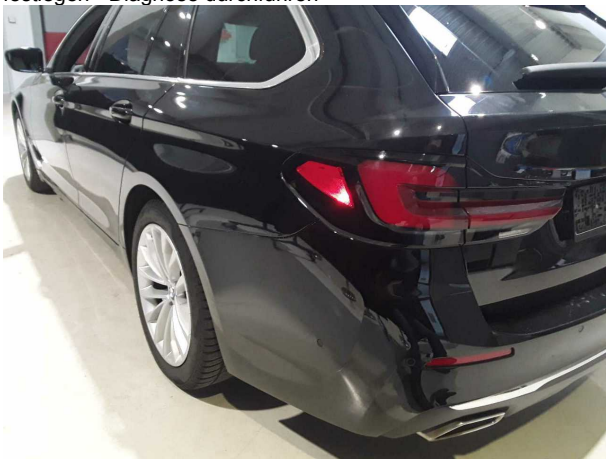
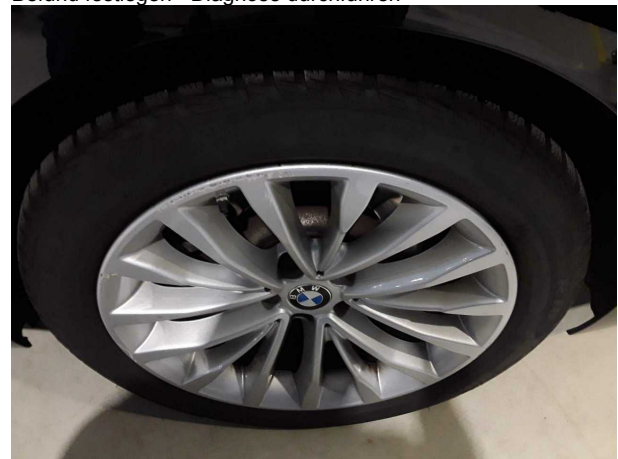
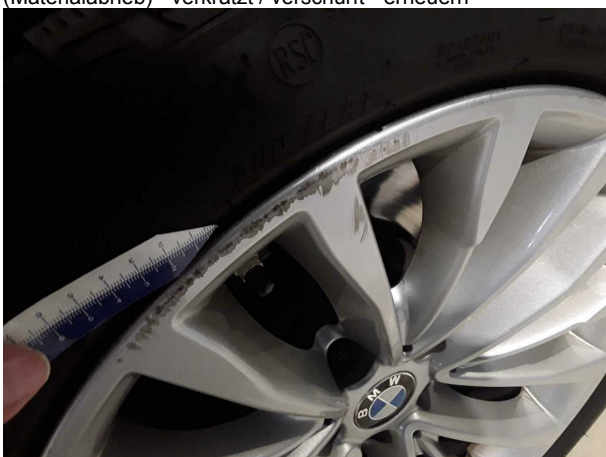
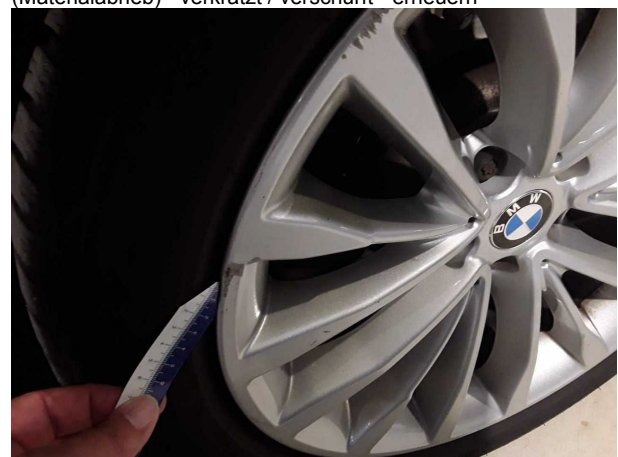
| Nr. | Bauteilgruppe | Beschreibung |
|---|---|--|
| 5 | Rad/Reifen | Leichtmetallfelge hinten links (Materialabrieb) - verkratzt / verschürft - erneuern |

Beschädigung #5: Rad/Reifen: Leichtmetallfelge hinten links (Materialabrieb) - verkratzt / verschürft - erneuern

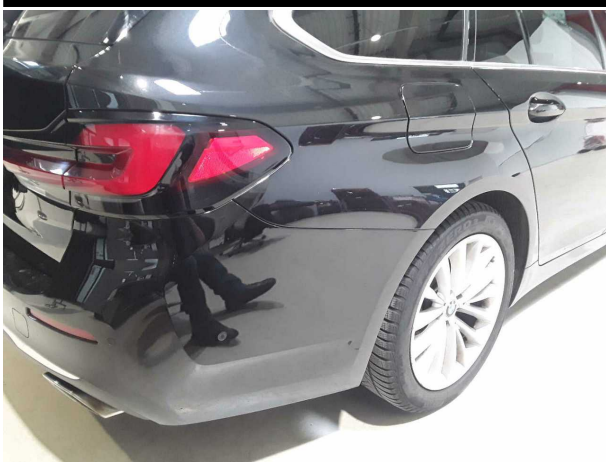
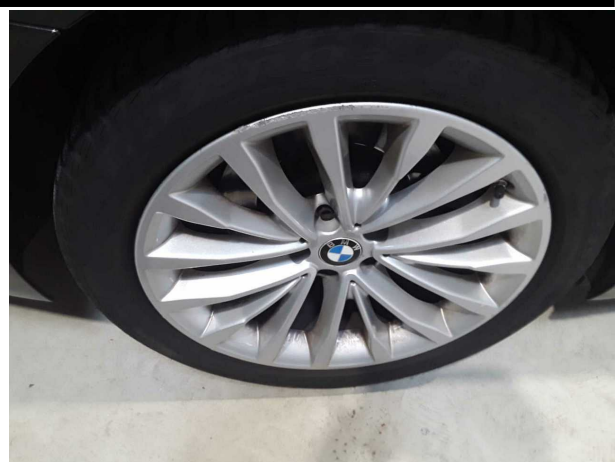
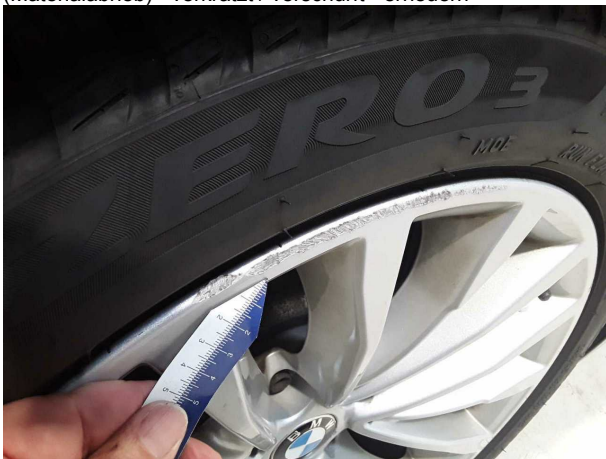
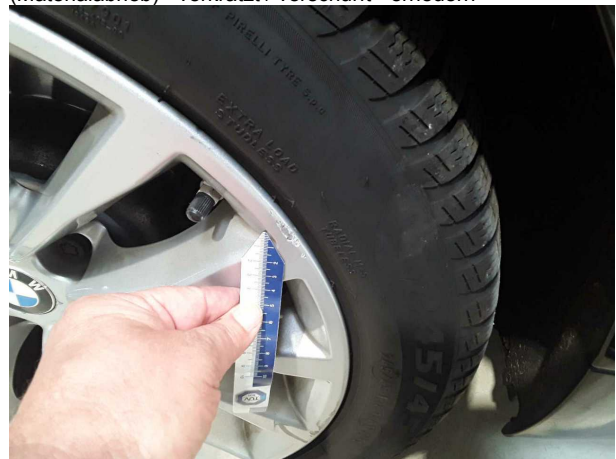
| Nr. | Bauteilgruppe | Beschreibung |
|---|---|--|
| 6 | Rad/Reifen | Leichtmetallfelge hinten rechts (Materialabrieb) - verkratzt / verschürft - erneuern |

Beschädigung #6: Rad/Reifen: Leichtmetallfelge hinten rechts (Materialabrieb) - verkratzt / verschürft - erneuern

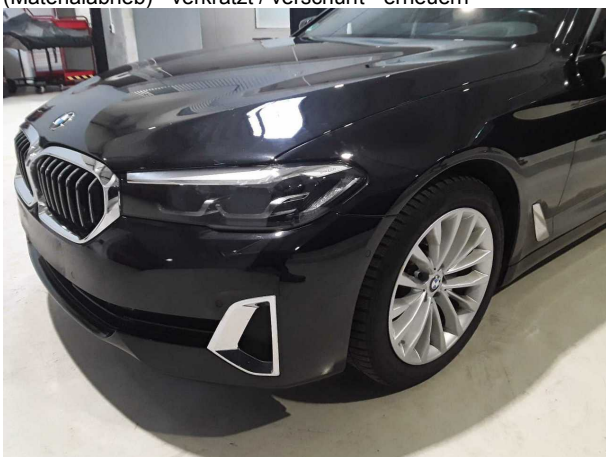
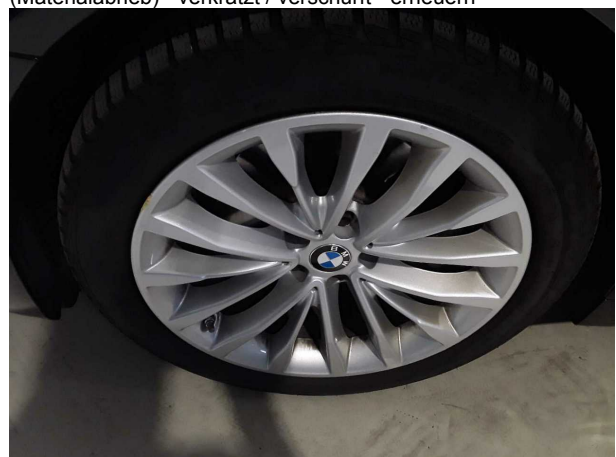
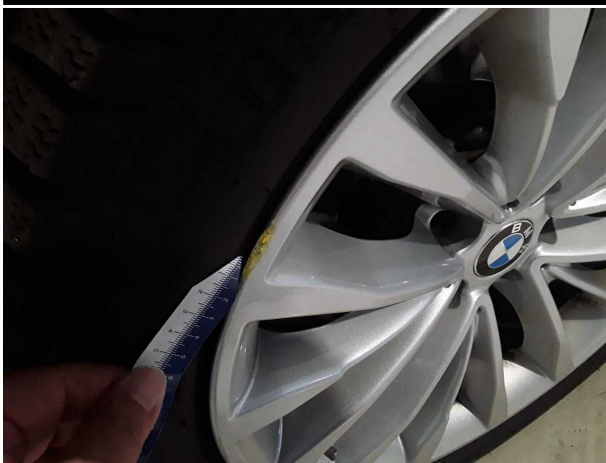
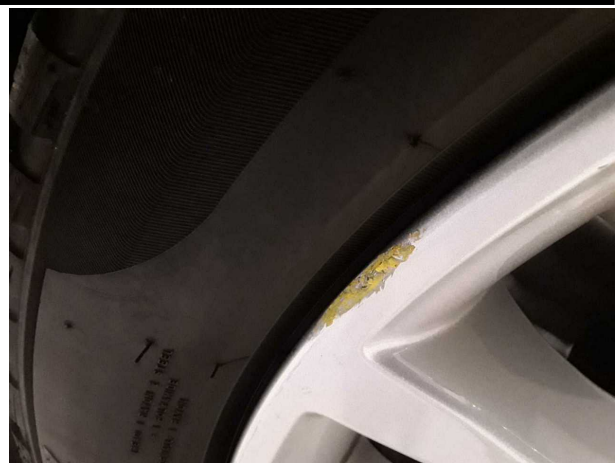
| Nr. | Bauteilgruppe | Beschreibung |
|---|---|--|
| 7 | Rad/Reifen | Leichtmetallfelge vorn links (Materialabrieb) - verkratzt / verschürft - erneuern |

Beschädigung #7: Rad/Reifen: Leichtmetallfelge vorn links (Materialabrieb) - verkratzt / verschürft - erneuern

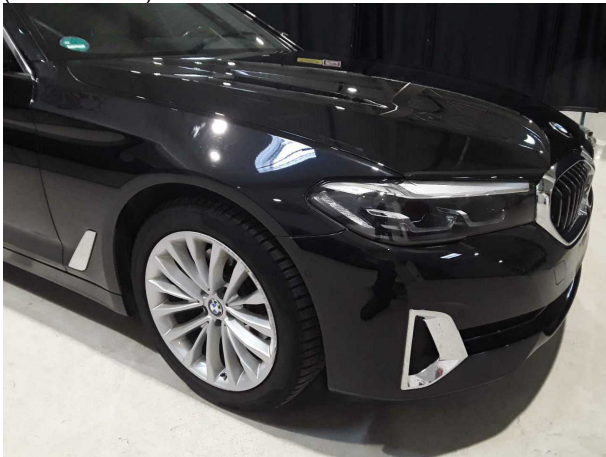
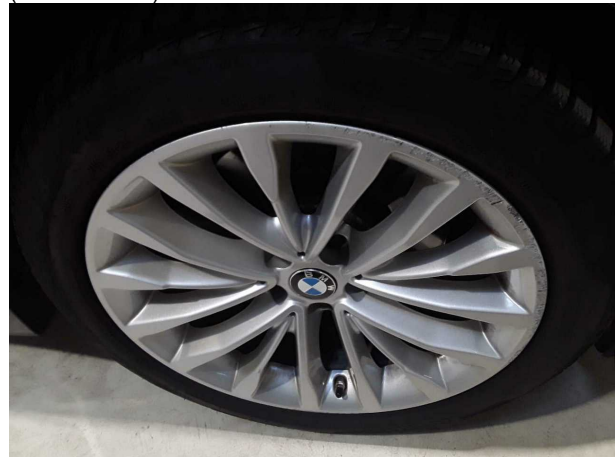
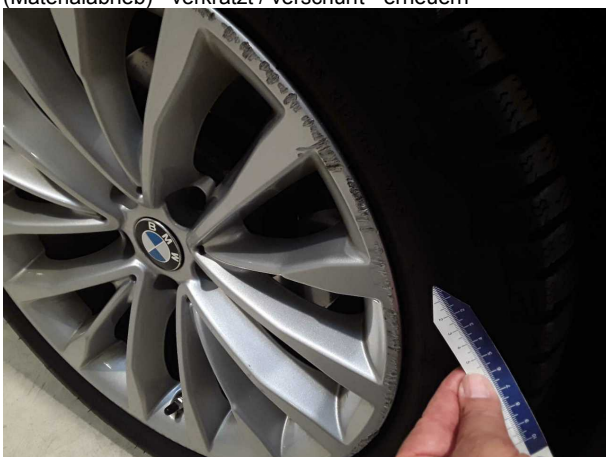
| Nr. | Bauteilgruppe | Beschreibung |
|---|---|--|
| 8 | Rad/Reifen | Leichtmetallfelge vorn rechts (Materialabrieb) - verkratzt / verschürft - erneuern |

Beschädigung #8: Rad/Reifen: Leichtmetallfelge vorn rechts (Materialabrieb) - verkratzt / verschürft - erneuern

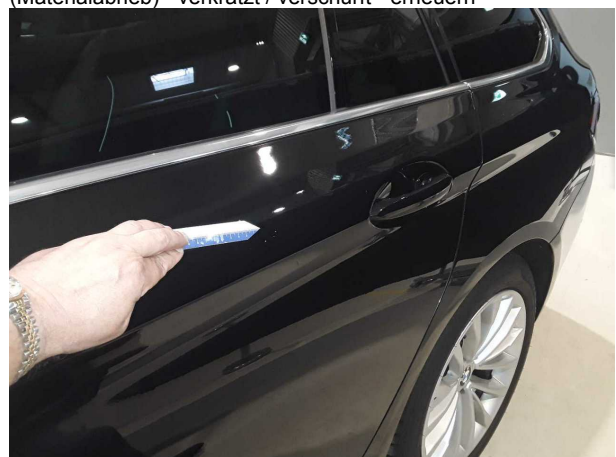
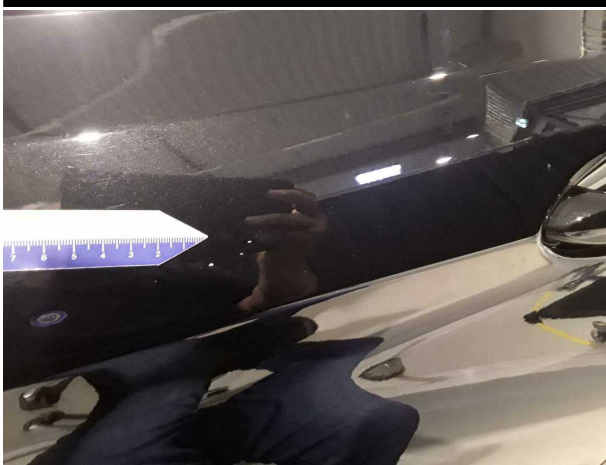
| Nr. | Bauteilgruppe | Beschreibung |
|---|---|--|
| 9 | Tür hinten links | Tür - Kratzer - lackieren |

Beschädigung #9: Tür hinten links: Tür - Kratzer - lackieren

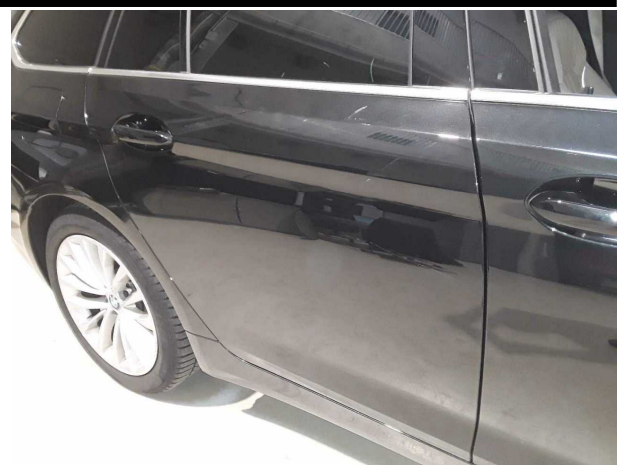
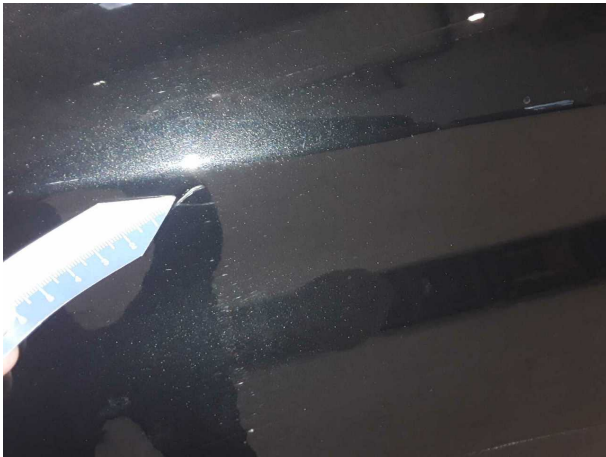
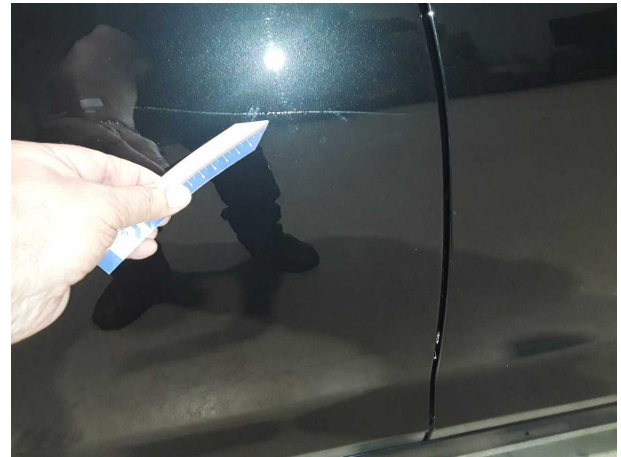
| Nr. | Bauteilgruppe | Beschreibung |
|---|---|--|
| 10 | Tür hinten rechts | Tür - Kratzer - lackieren |

Beschädigung #10: Tür hinten rechts: Tür - Kratzer - lackieren

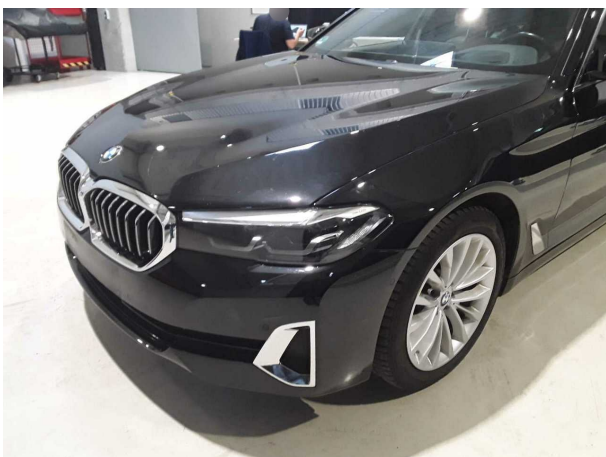
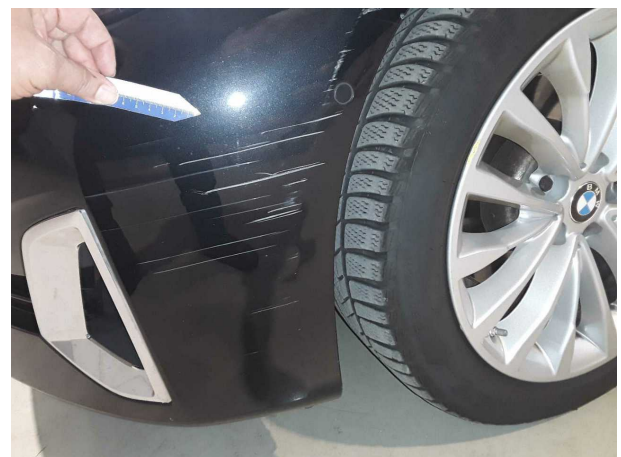
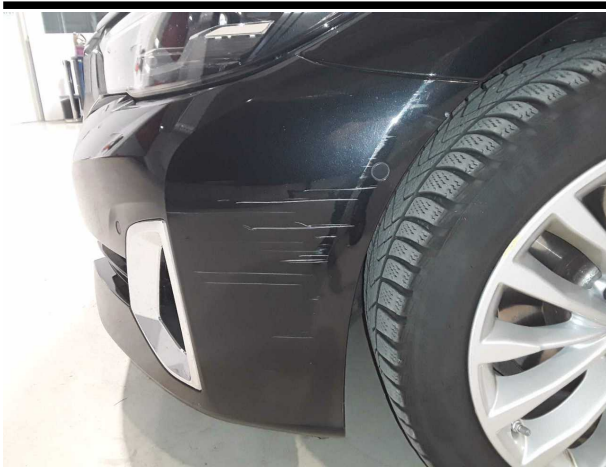
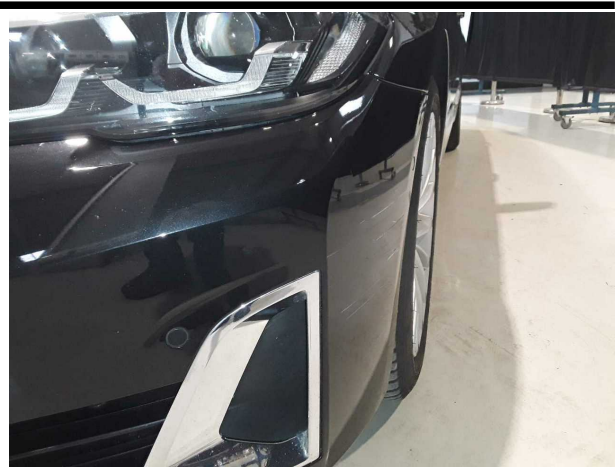
| Nr. | Bauteilgruppe | Beschreibung |
|---|---|--|
| 11 | Stoßfänger vorn | Stoßfänger vorn - verkratzt / verschürft - lackieren |

Beschädigung #11: Stossfänger vorn: Stossfänger vorn - verkratzt / verschürft - lackieren

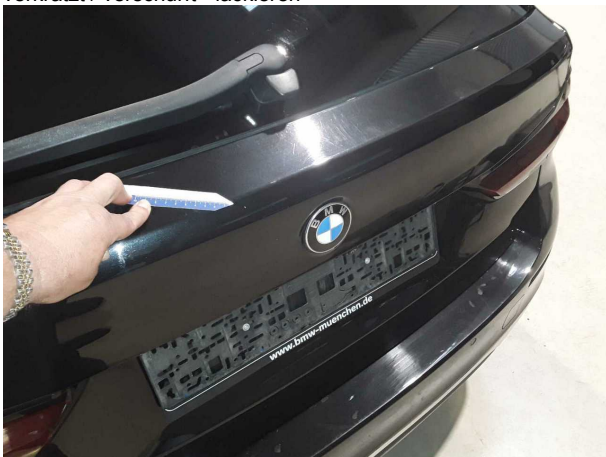
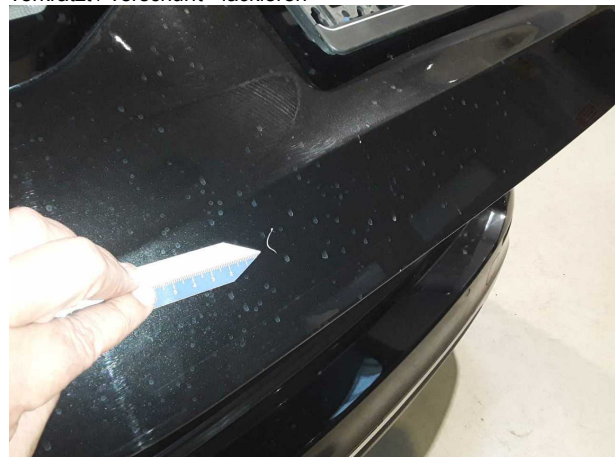
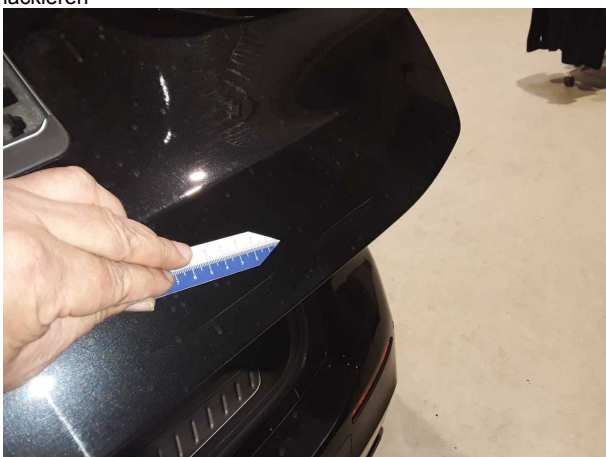
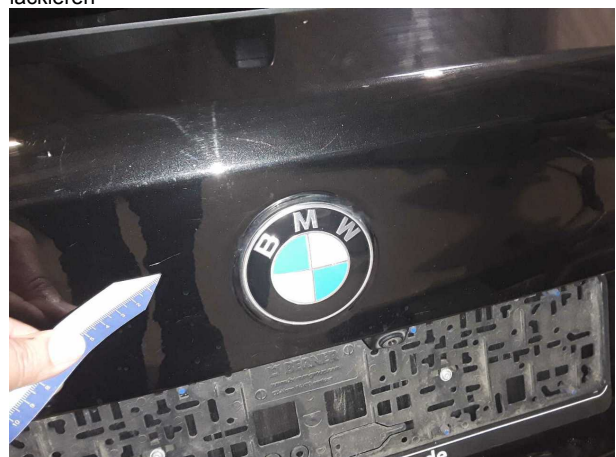
| Nr. | Bauteilgruppe | Beschreibung |
|---|---|--|
| 12 | Heckklappe/-tür | Heckklappe - Kratzer - lackieren |

Beschädigung #12: Heckklappe/-tür: Heckklappe - Kratzer - lackieren

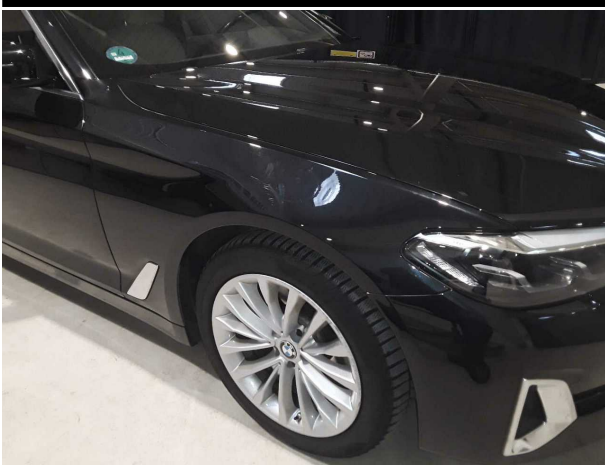
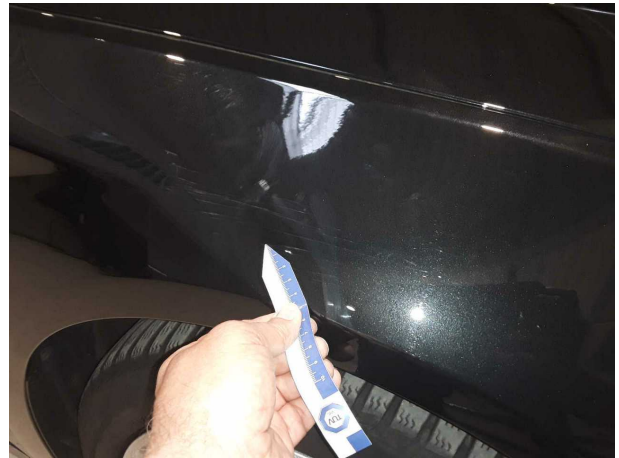
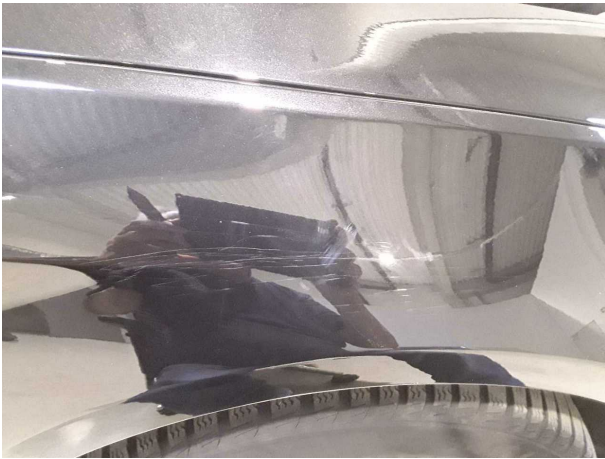
| Nr. | Bauteilgruppe | Beschreibung |
|---|---|--|
| 13 | Kotflügel rechts | Kotflügel rechts - Kratzer - lackieren |

Beschädigung #13: Kotflügel rechts: Kotflügel rechts - Kratzer - lackieren

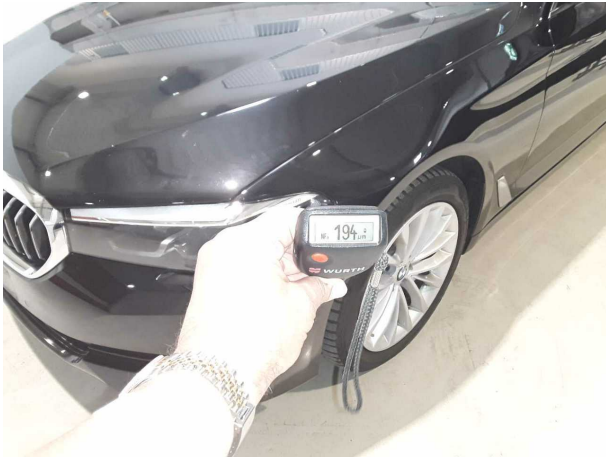
| Nr. | Ort |
|---|---|
| 1 | Kotflügel links |

Nachlackierung 1: Kotflügel links
