Zustandsbericht / Minderwertgutachten

Auftraggeber Mobilize Financial Services, eine Marke der RCI Banque S.A., Niederlassung
Deutschland, Jagenbergstr. 1, 41468 Neuss
Besichtigung 21.04.2026

Erstzulassung	09.04.2024	Letzte Zulassung	09.04.2024
Fahrzeugart	Personenkraftwagen	Hersteller	Renault
Typ / Verkaufsbez.	Megane E-Tech Electric (02.2022->) / Megane E-Tech EV60 220 Iconic (60 kWh)	Aufbauart	Limousine
Türen	5	Sitzplätze	5
Fahrzeug-Ident.-Nr.	VF1RCB00771156730	HSN / TSN	3333 / BPN
DAT Europa-Code®	017201750150001	DAT Marktindex	DE001 6390
Km-Stand abgelesen	14121	Nächste HU §29 StVZO	04 / 2027
Energiequelle / Kraftstoff	Elektro	Leistung (kW)	55
Schadstoffklasse:	2017/1151;WLTP;reine ElektroFz	Antriebsart	Frontantrieb
Getriebe / Gänge	Stufenlos / 1	Felgen	Leichtmetall
Farbe	GRIS KQJ + NOIR GNE / Metallic / BIYWU	Polster / Farbe	Leder / Schwarz

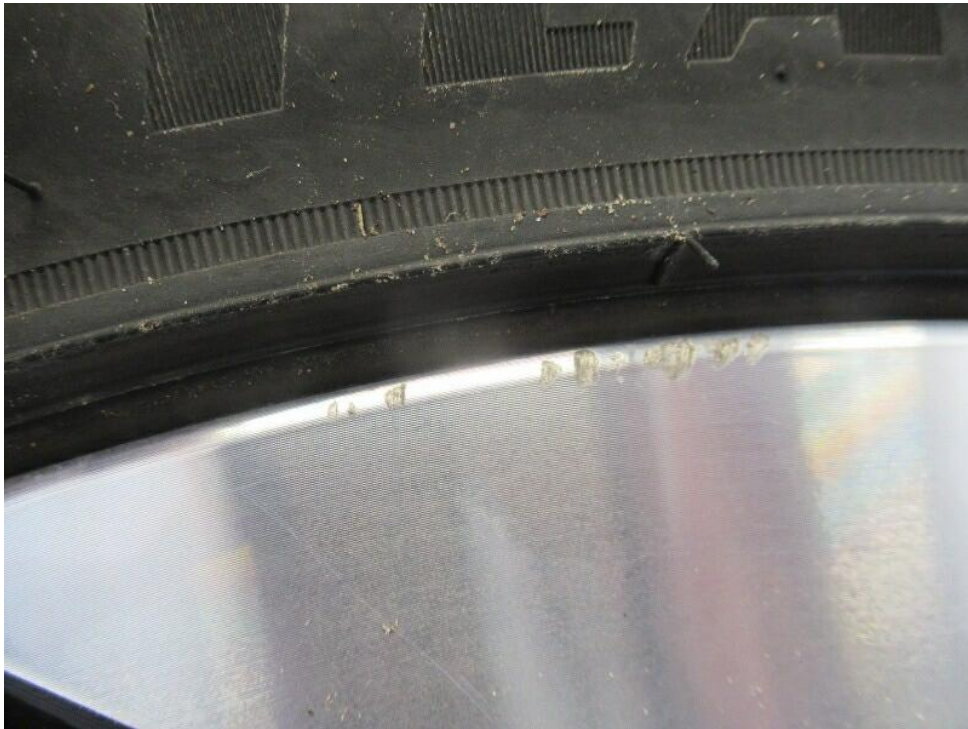
Bild 11 : Felge vorne rechts verschrammt

Felge vorne rechts verschrammt, (Bild 11)
Dach eingedellt, drücken (Bild 14)
Spoiler vorne unten gekerbt, smart repair (Bild 13)

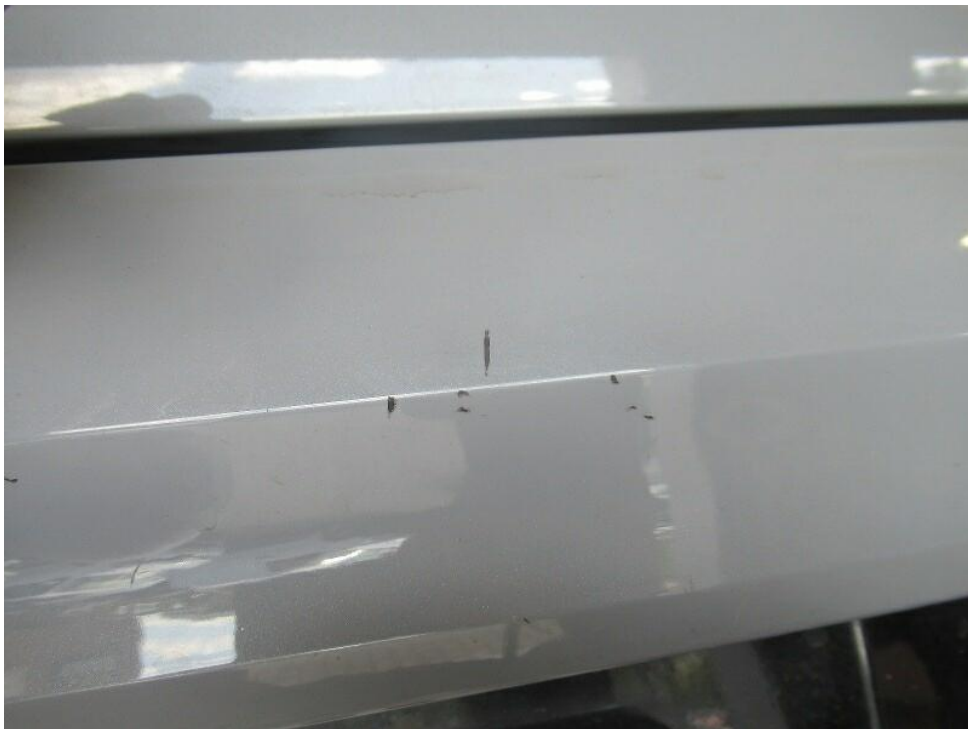
Bild 12 : Stoßfänger hinten oben zerkratzt

1. Stoßfänger hinten oben zerkratzt, smart repair (Bild 12)

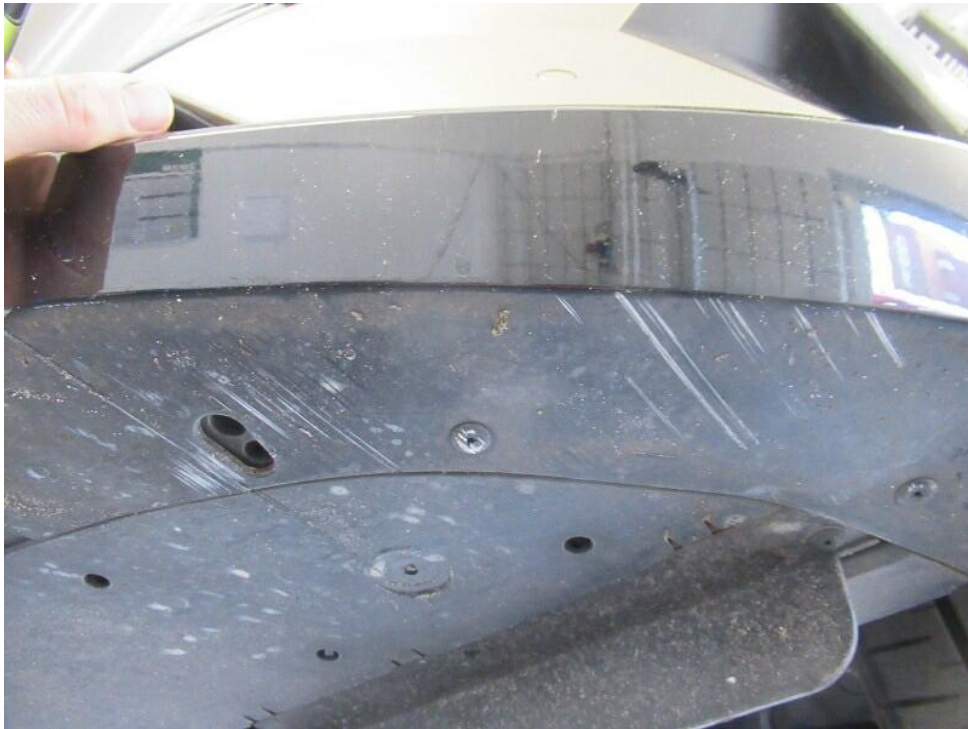
Bild 13 : Spoiler vorne unten gekerbt

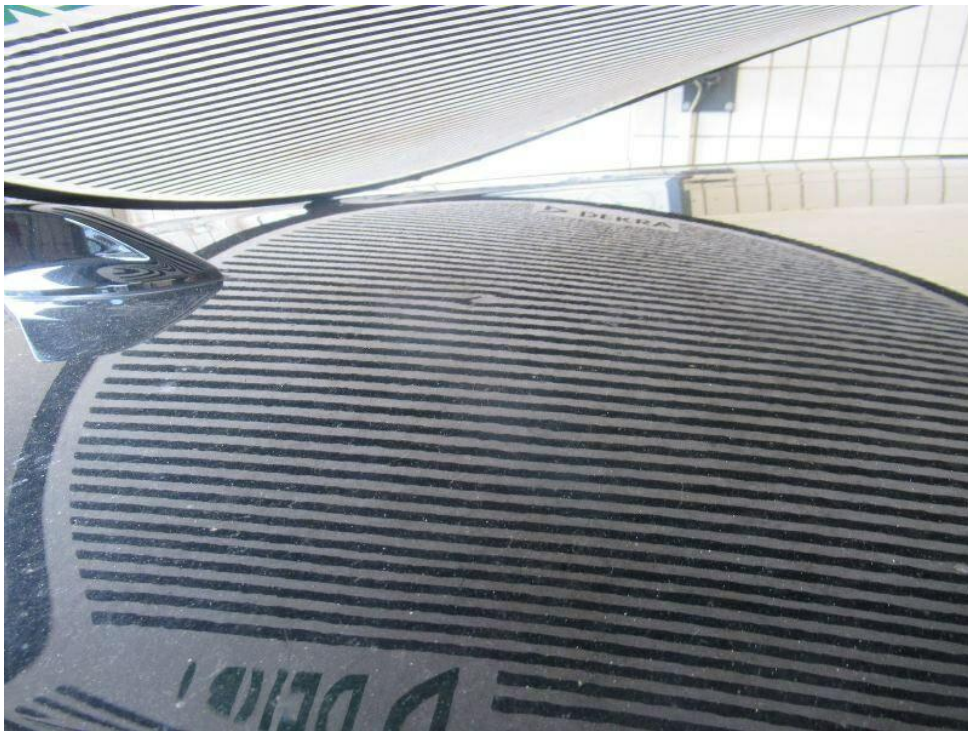
Bild 14 : Dach eingedellt
