WBA31AJ0X0CJ37666

Zustandsbericht

TÜV SÜD Auto Service GmbH **Besichtigungsort**
Römeräcker 1 SAP Walldorf
76351 Linkenheim - Hochstetten 69190 Walldorf

Besichtigungsdatum: 02.06.2026
Protokollnummer: 45739128
Anlieferungsdatum: 02.06.2026

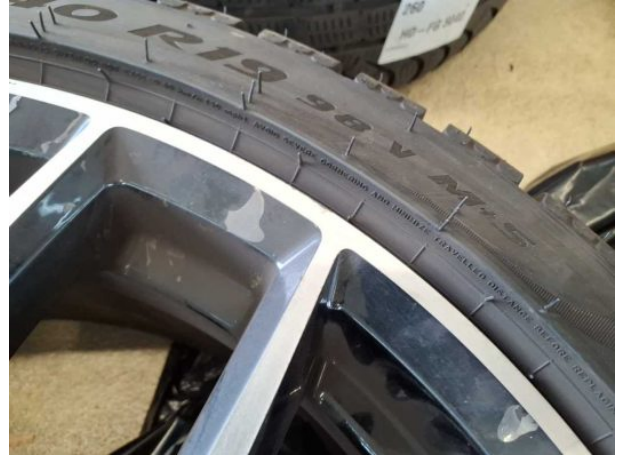
Beschädigung #2: 2.Radsatz: 2 Leichtmetallfelgen - verkratzt / verschürft - kein Abzug

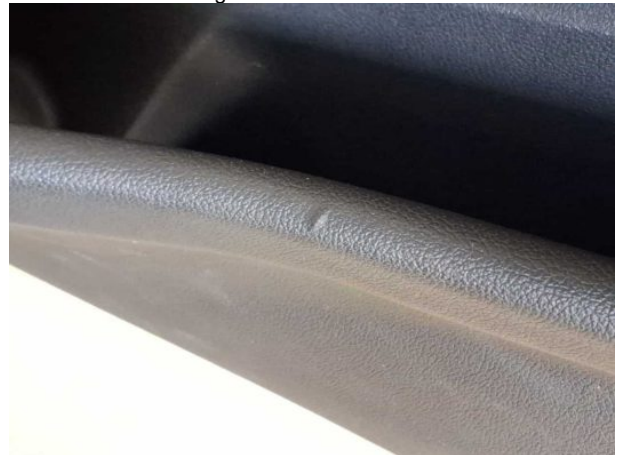
Beschädigung #3: Verkleidungen/Abdeckungen: Türverkleidung vorn rechts - beschädigt - Wertminderung

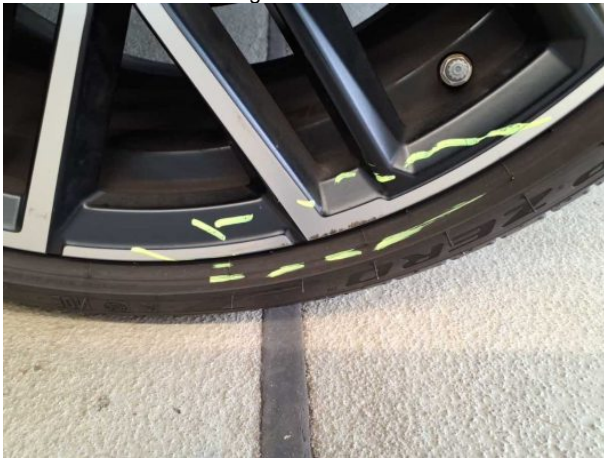
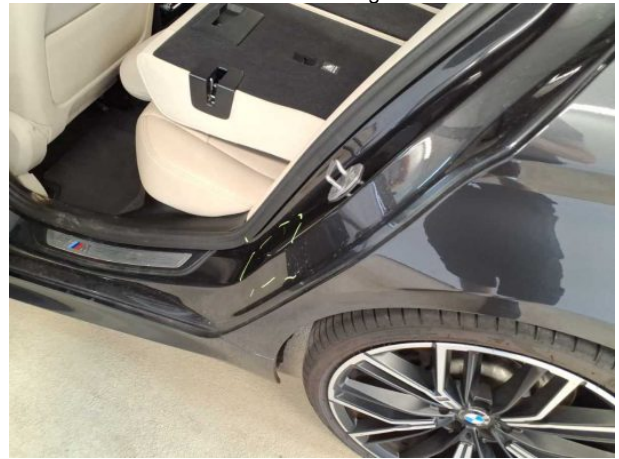
Beschädigung #6: Rad/Reifen: Leichtmetallfelge hinten rechts - verkratzt / verschürft - Wertminderung

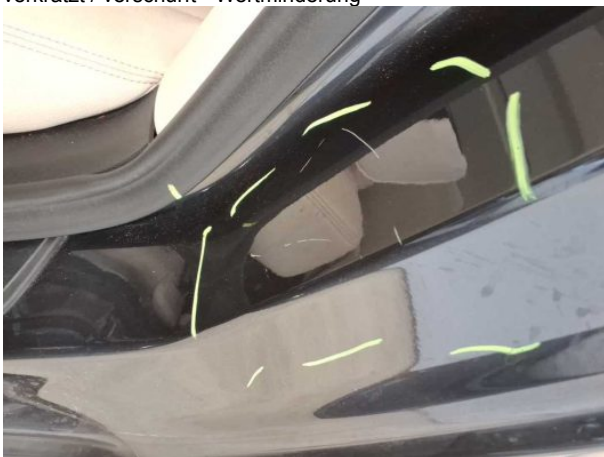
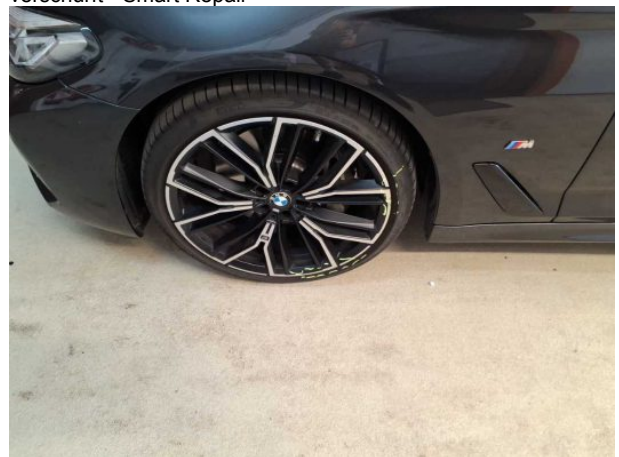
Beschädigung #7: Seitenwand links: Einstieg - verkratzt / verschürft - Smart Repair

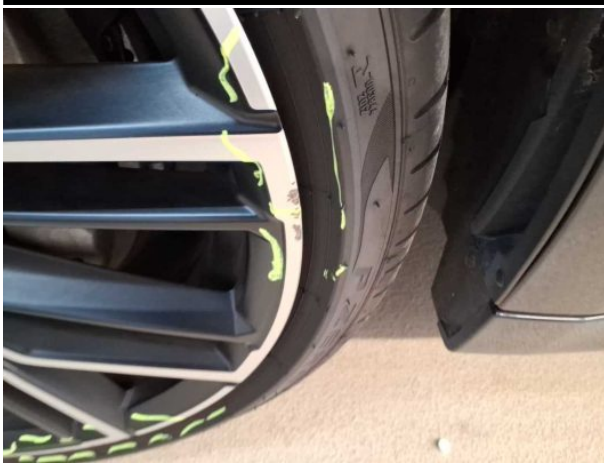
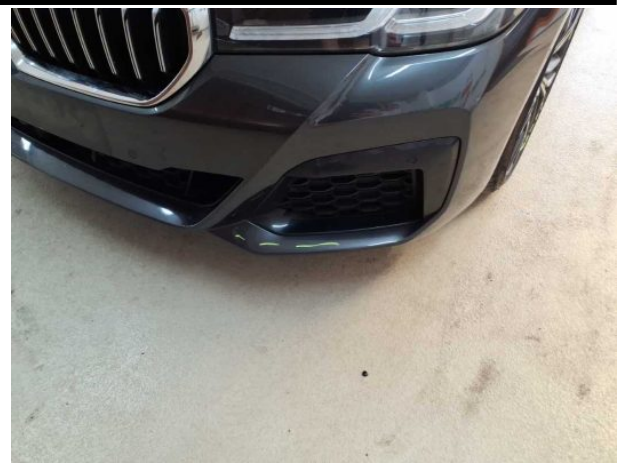
Beschädigung #8: Rad/Reifen: Leichtmetallfelge vorn links - verkratzt / verschürft - Wertminderung

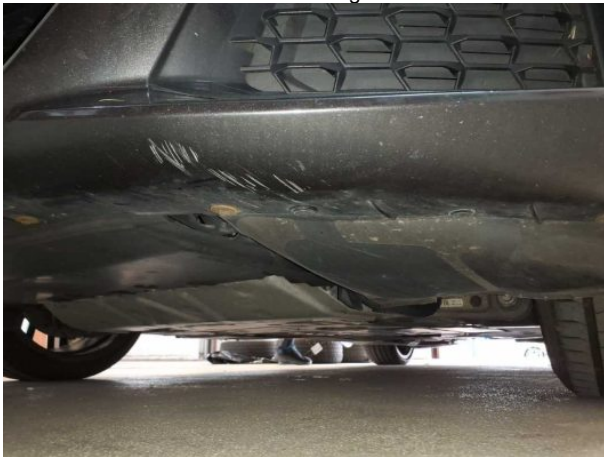
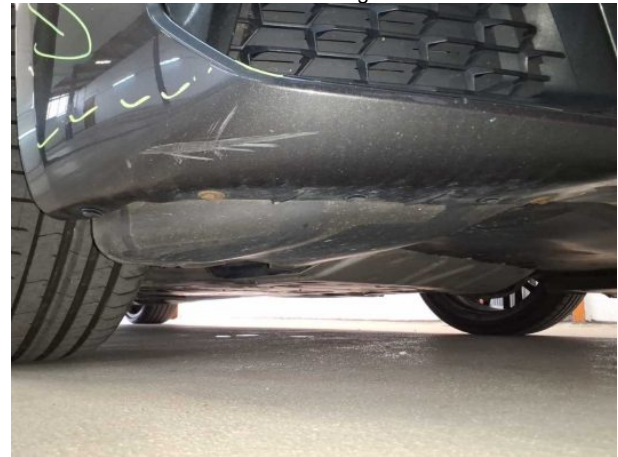
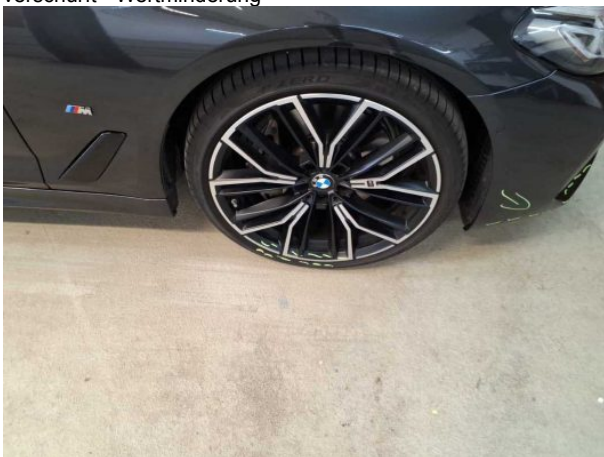
Beschädigung #9: Stossfänger vorn: Stossfänger vorn - verkratzt / verschürft - Wertminderung

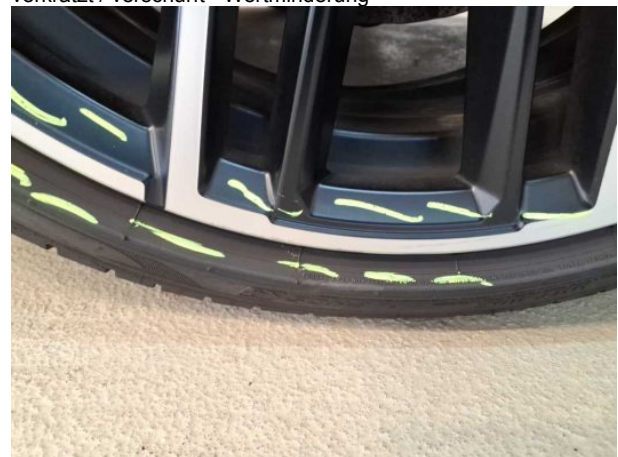
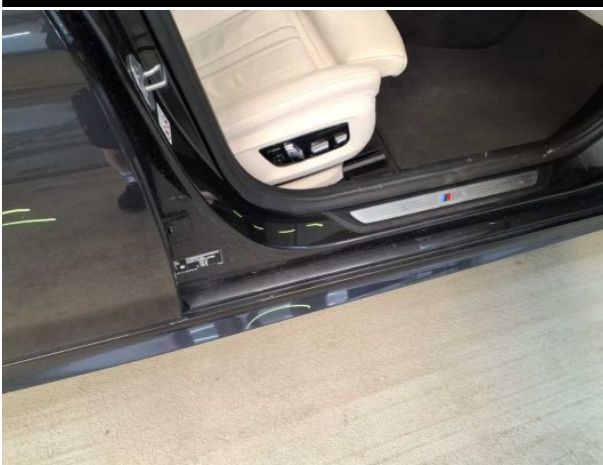
Beschädigung #10: Rad/Reifen: Leichtmetallfelge vorn rechts - verkratzt / verschürft - Wertminderung

Beschädigung #10: Rad/Reifen: Leichtmetallfelge vorn recht... verkratzt / verschürft - Wertminderung

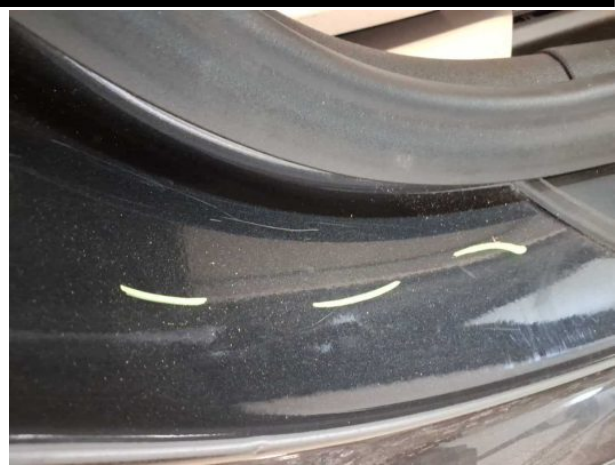
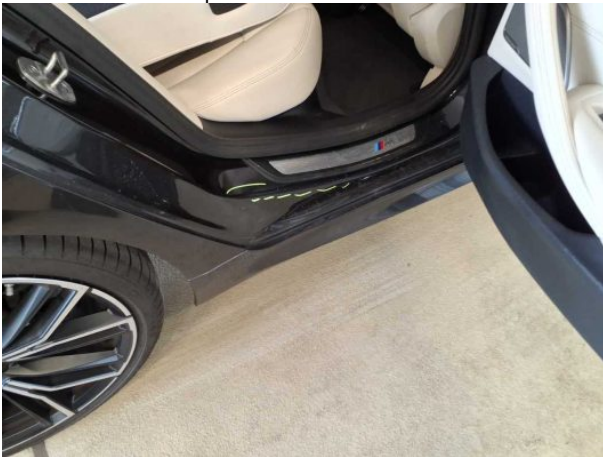
Beschädigung #11: Schweller rechts: Einstieg - verkratzt / verschürft - Smart Repair

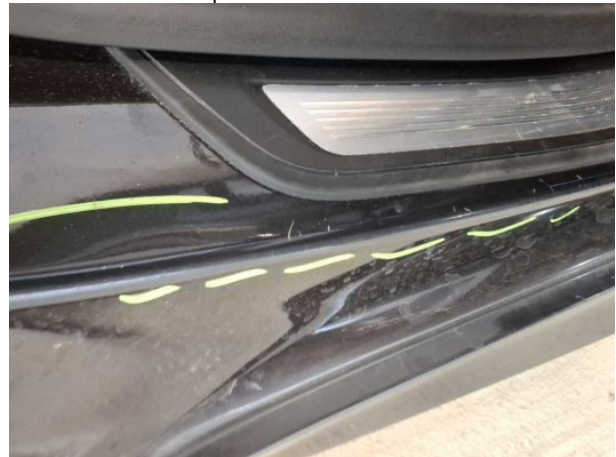
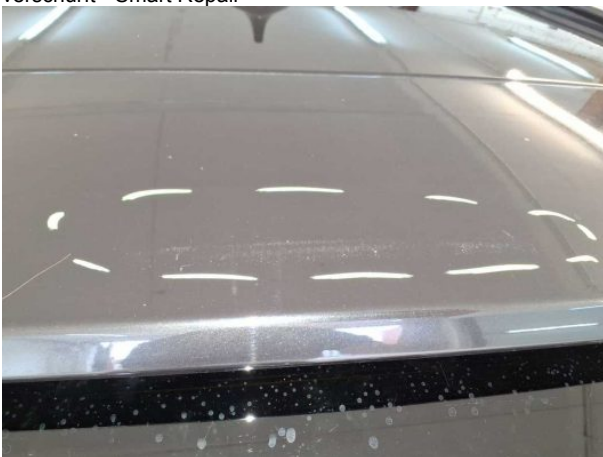
Beschädigung #12: Seitenwand rechts: Einstieg - verkratzt / verschürft - Smart Repair

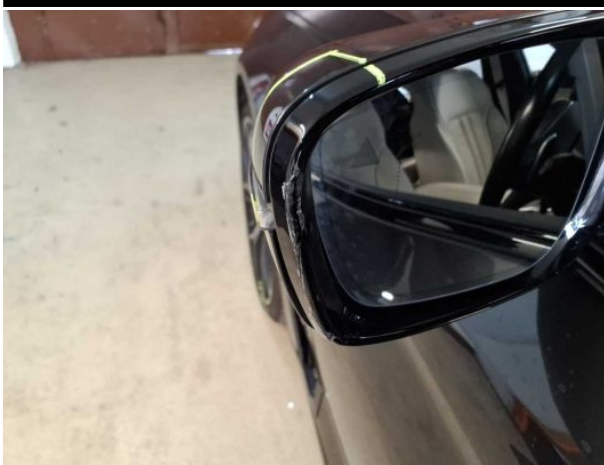
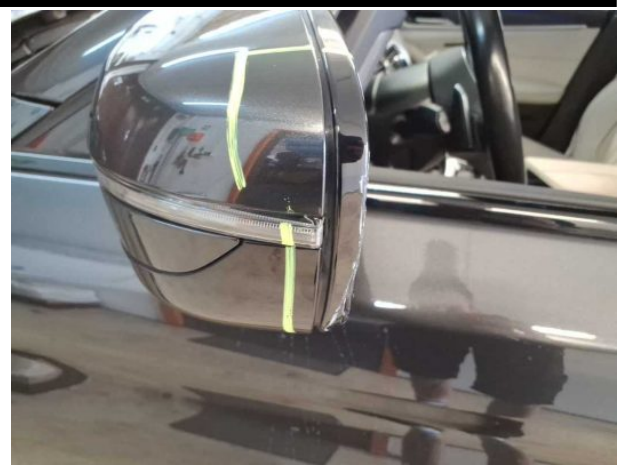
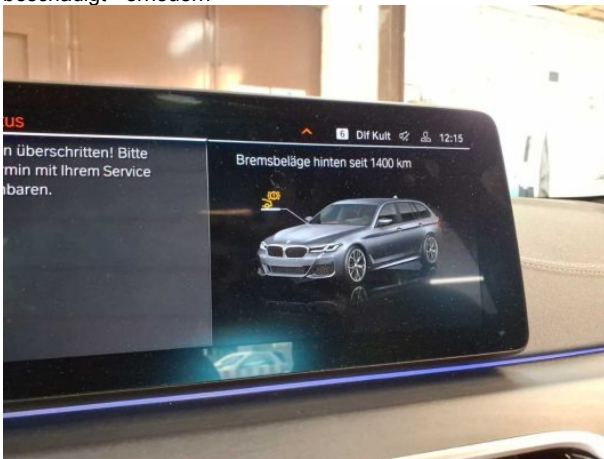
Beschädigung #14: Außenspiegel links: Spiegelgehäuse - beschädigt - erneuern

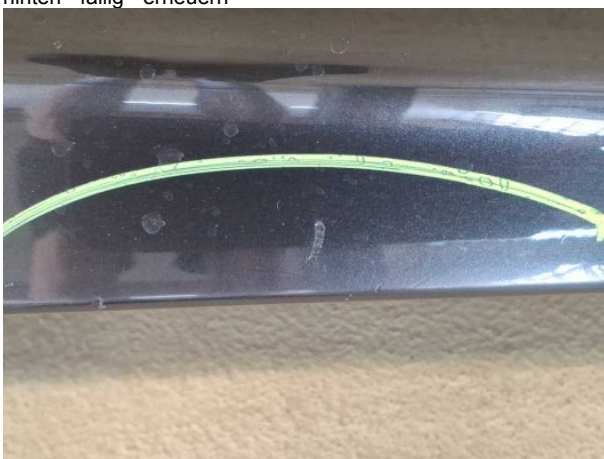
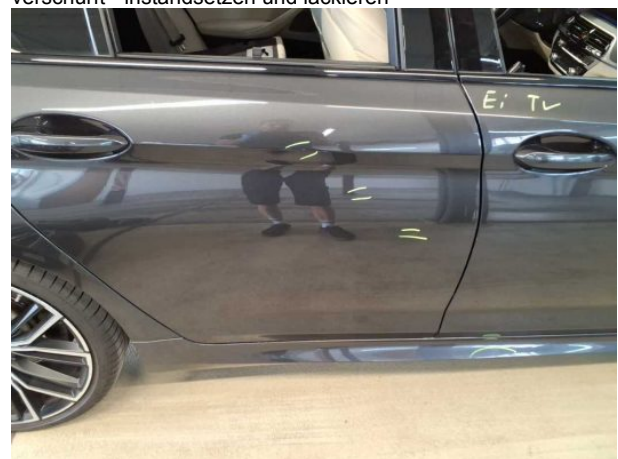
Beschädigung #16: Schweller rechts: Verkleidung - verkratzt / verschürft - instandsetzen und lackieren

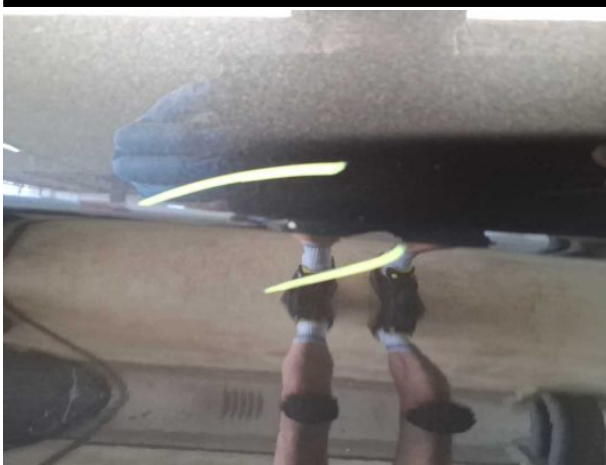
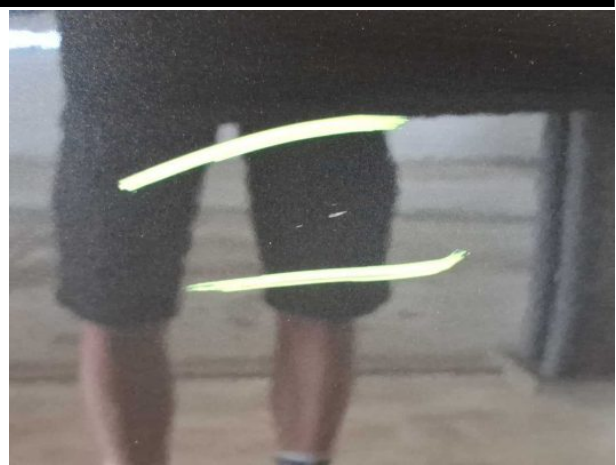
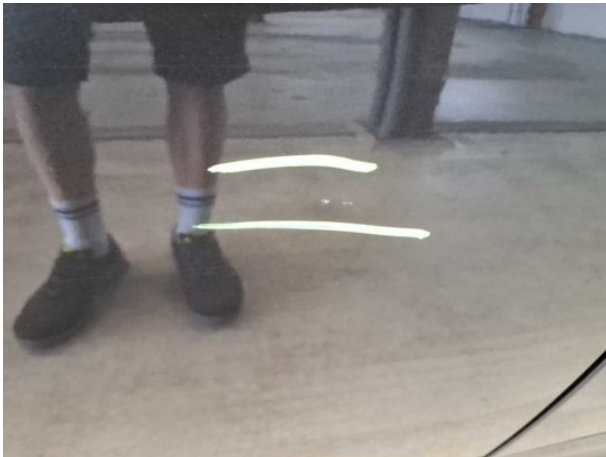
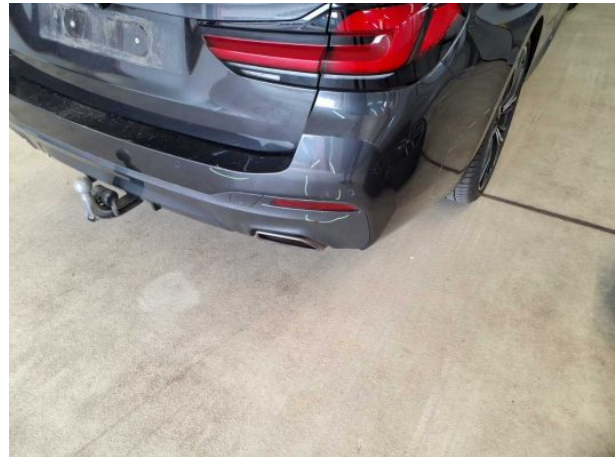
Beschädigung #17: Tür hinten rechts: Tür - verkratzt / verschürft - instandsetzen und lackieren

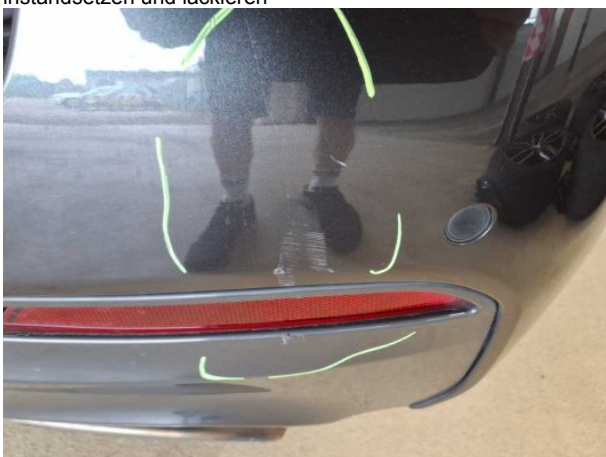
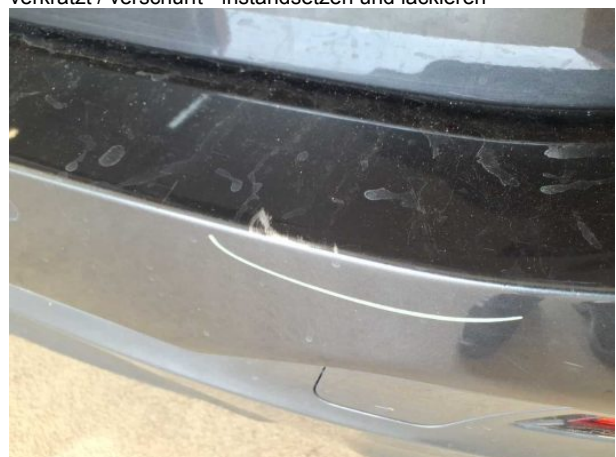
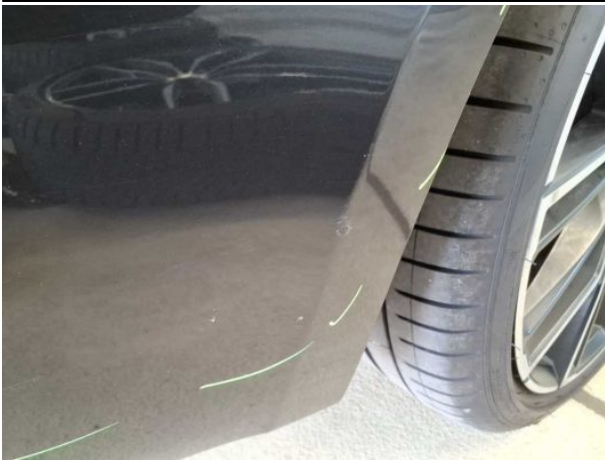
Beschädigung #18: Stossfänger hinten: Stossfänger hinten - verkratzt / verschürft - instandsetzen und lackieren

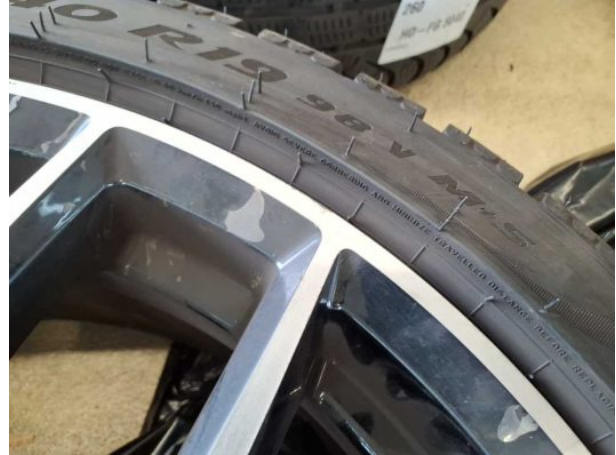
Damage #2: 2nd wheel set: 2 alloy rims - Scratched - No deduction

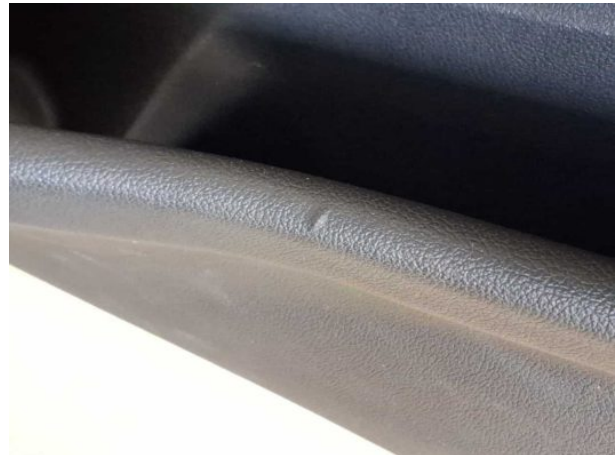
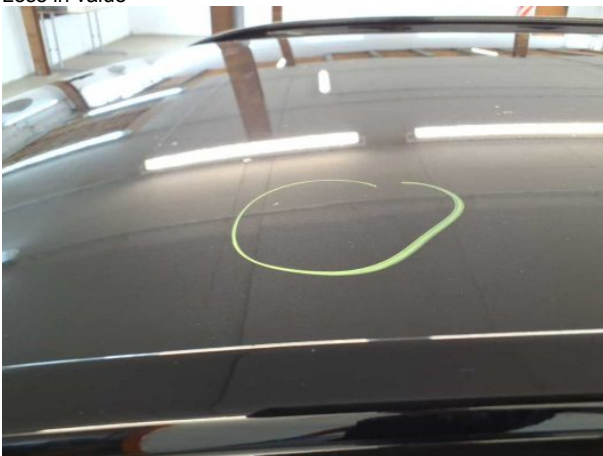
Damage #3: Trim / covers: Door trim - front right side - Damaged - Loss in value

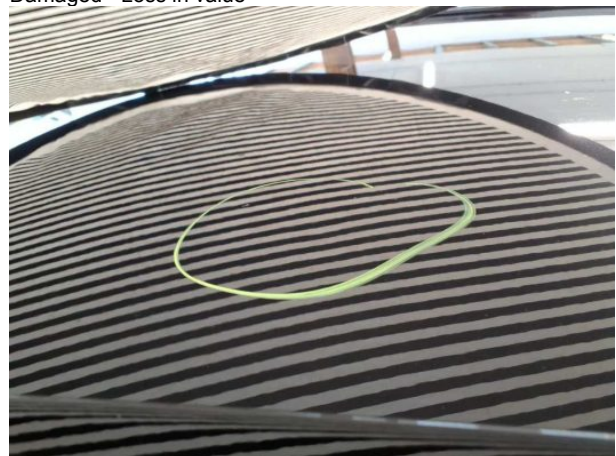
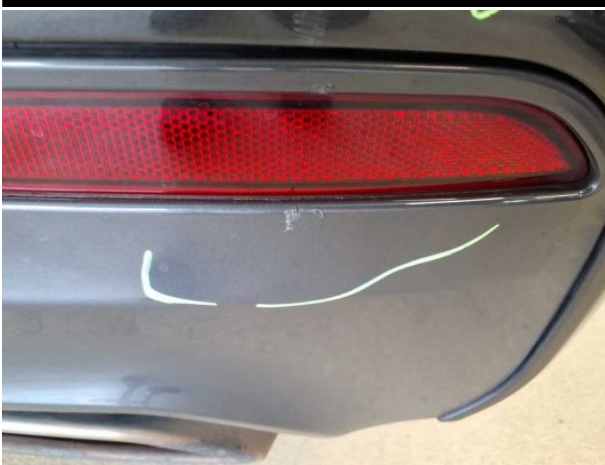
Damage #4: Roof: Roof - dent(s) - Smooth repair work

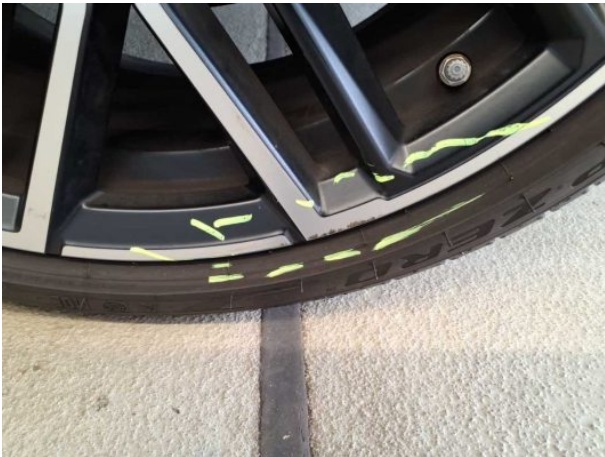
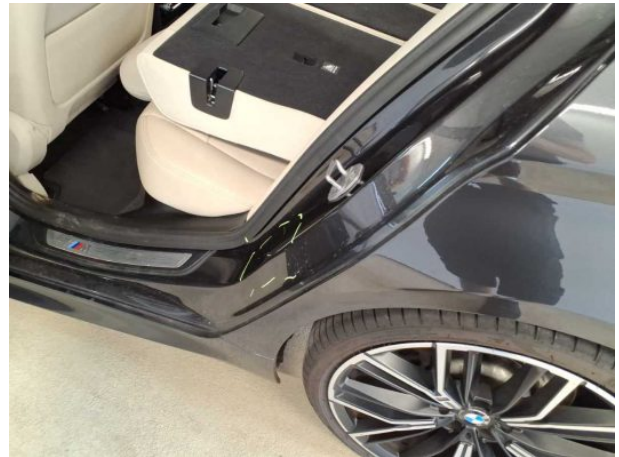
Damage #6: Wheel / tyres: Alloy rim - rear right side - Scratched - Loss in value

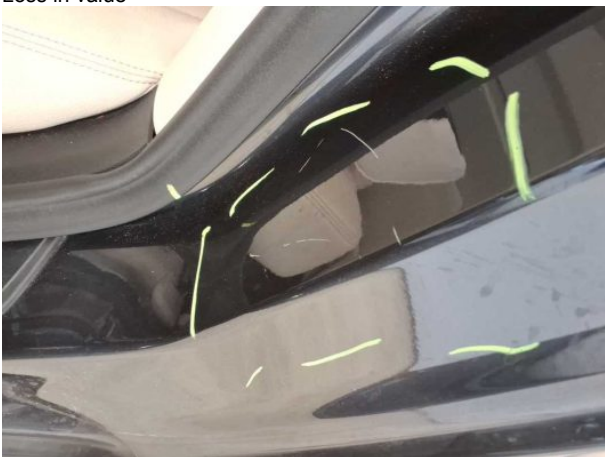
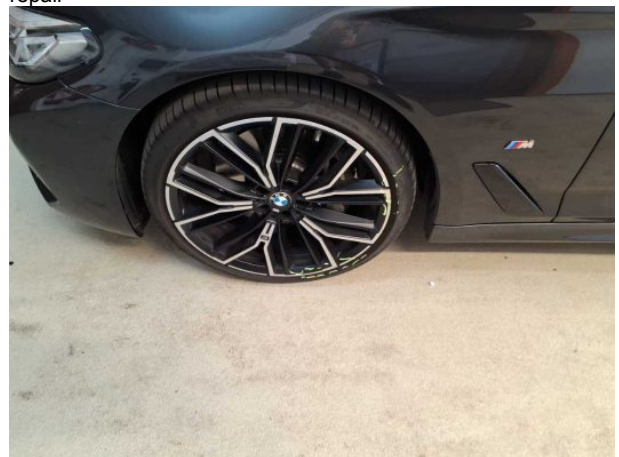
Damage #7: Side panel - rear left side: Sill - Scratched - Smart repair

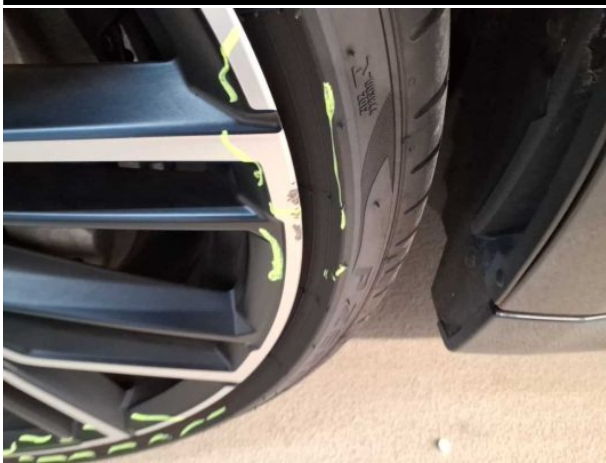
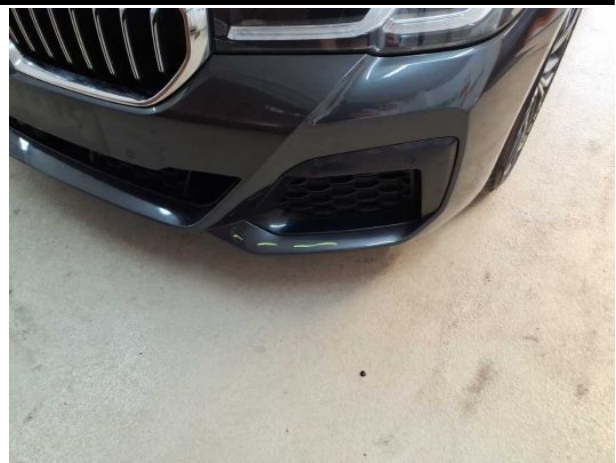
Damage #8: Wheel / tyres: Alloy rim - front left side - Scratched - Loss in value

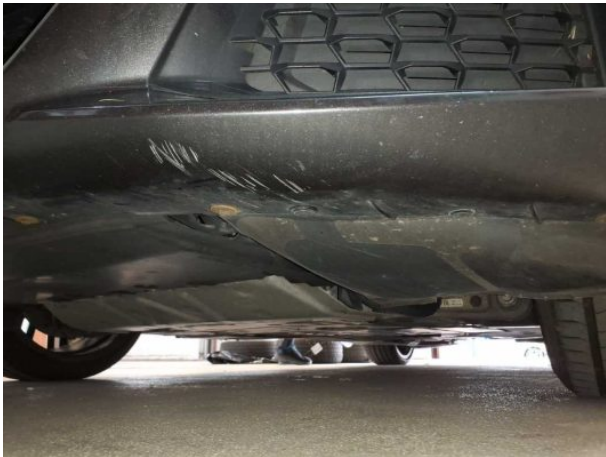
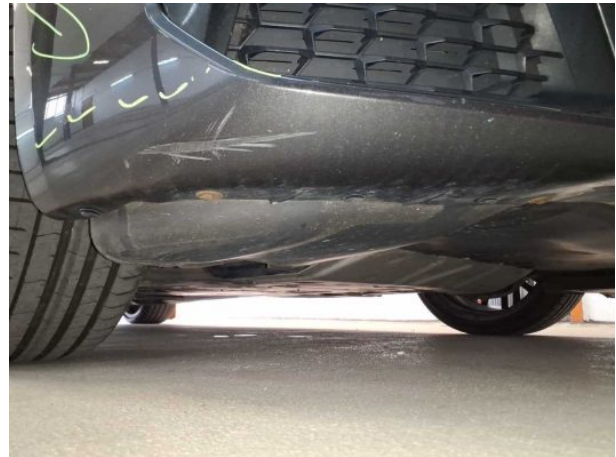
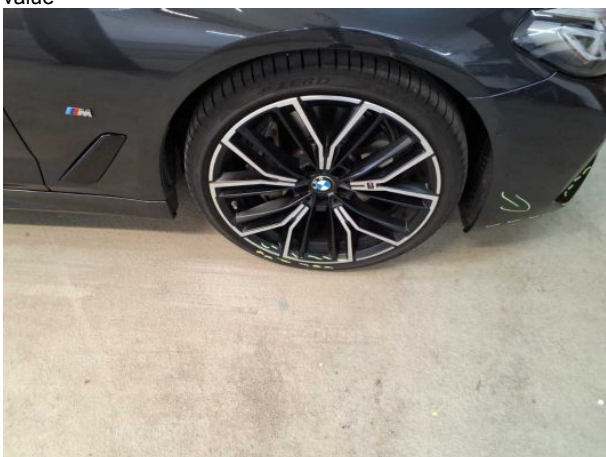
Damage #9: Front bumper: Front bumper - Scratched - Loss in value

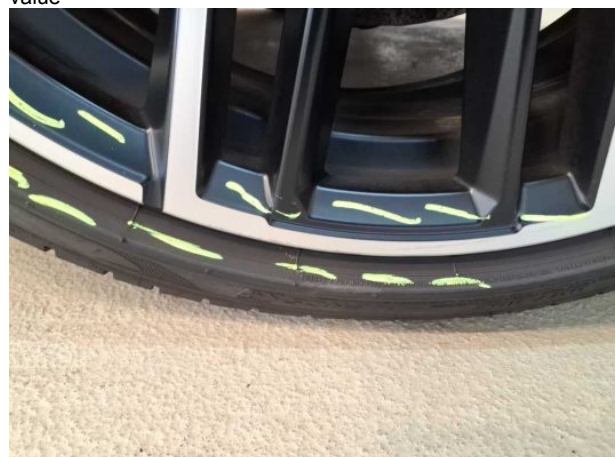
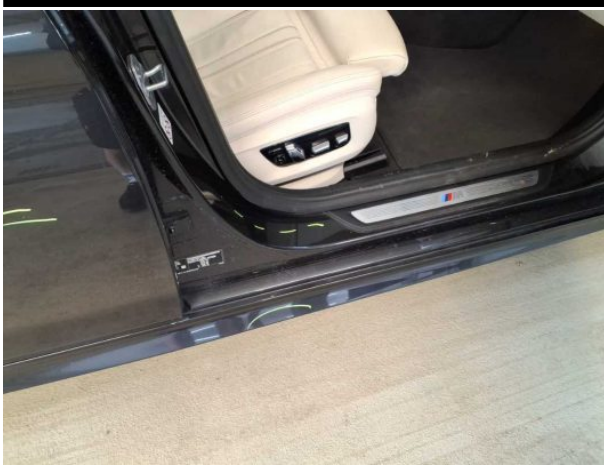
Damage #10: Wheel / tyres: Alloy rim - front right side - Scratched - Loss in value

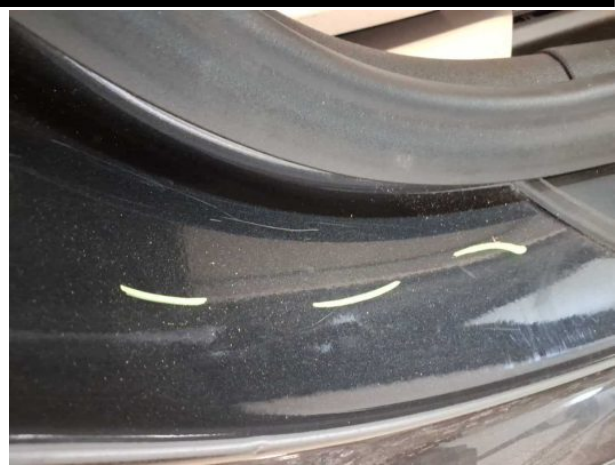
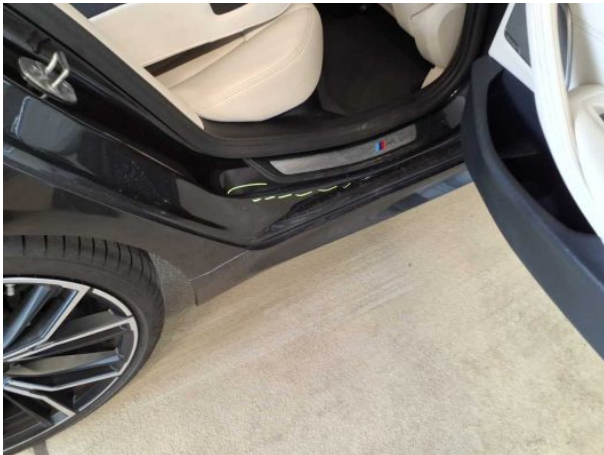
Damage #11: Sill - right side: Sill - Scratched - Smart repair

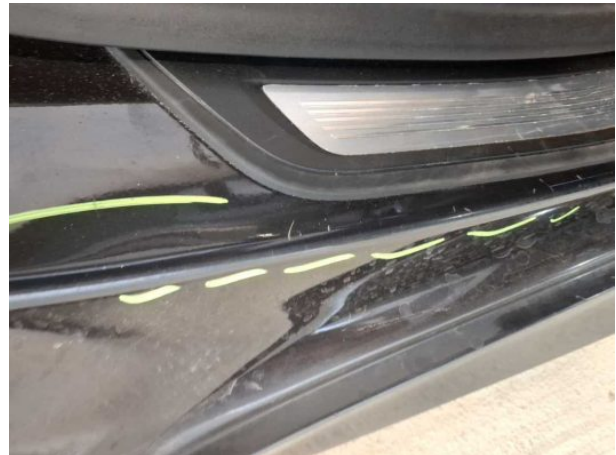
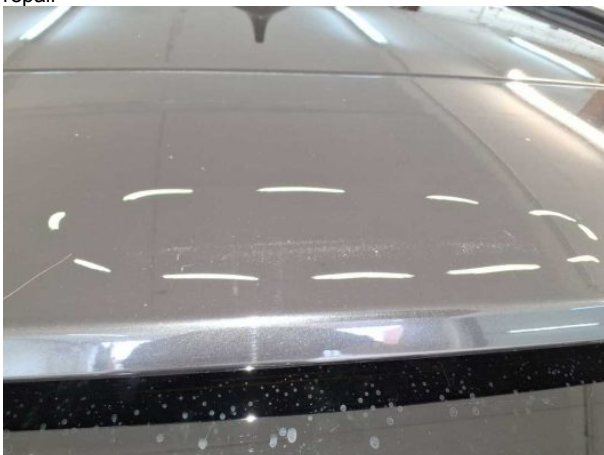
Damage #12: Side panel - rear right side: Sill - Scratched - Smart repair

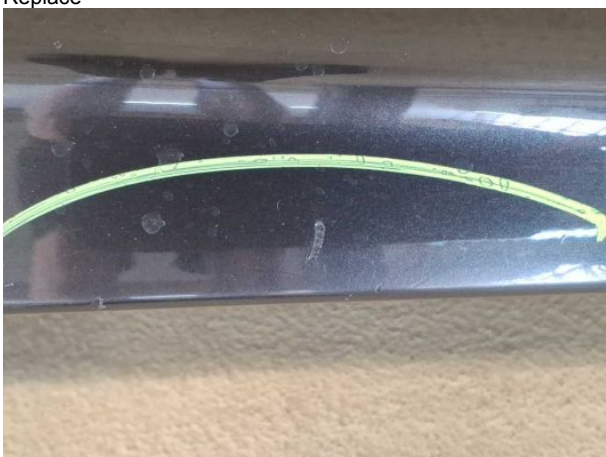
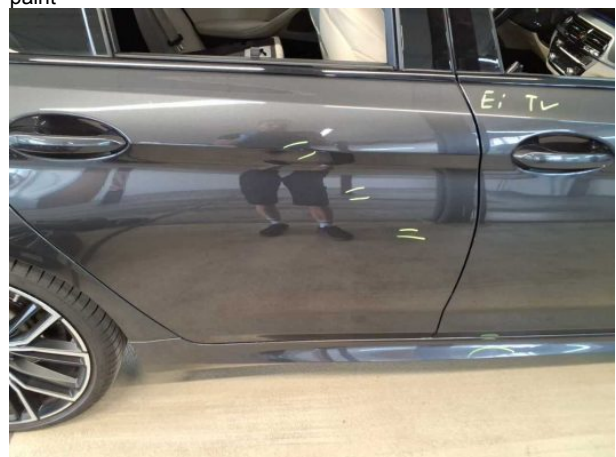
Damage #16: Sill - right side: Trim - Scratched - Repair and paint

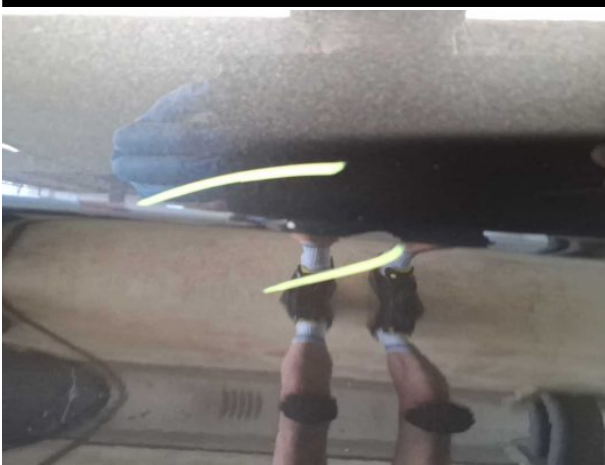
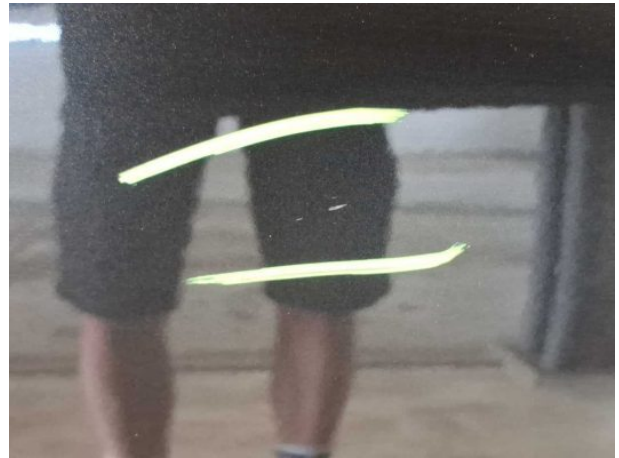
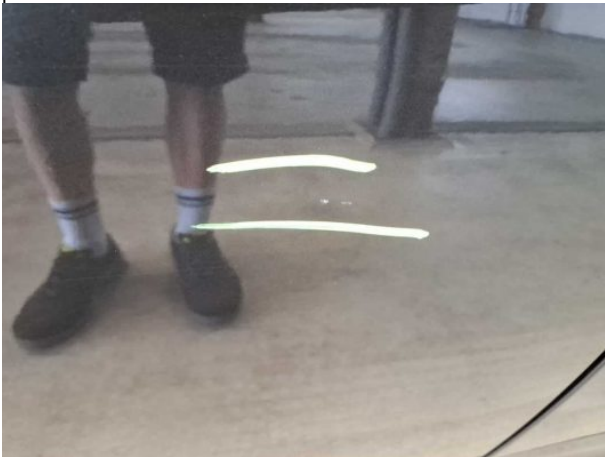
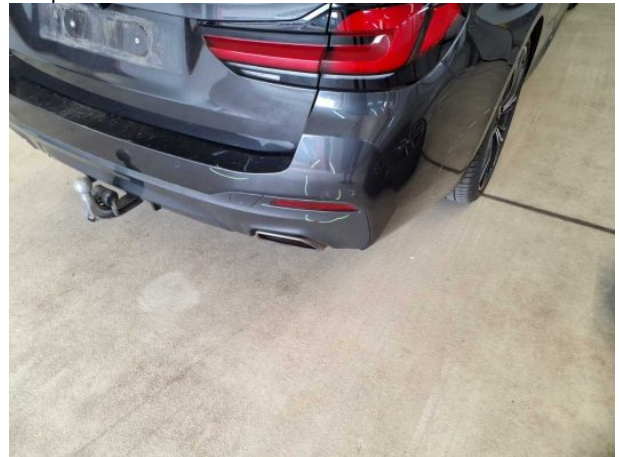
Damage #17: Door - rear right side: Door - Scratched - Repair and paint

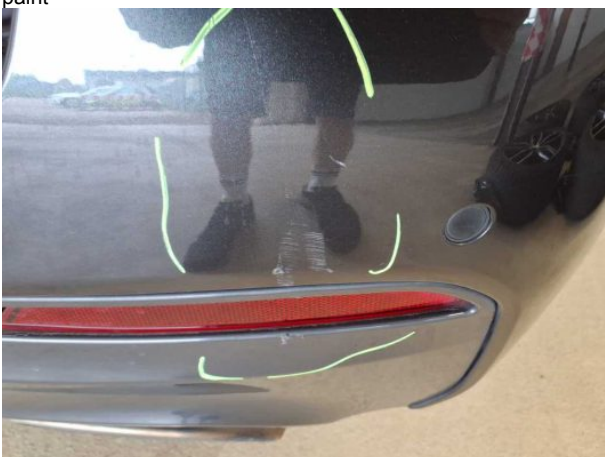
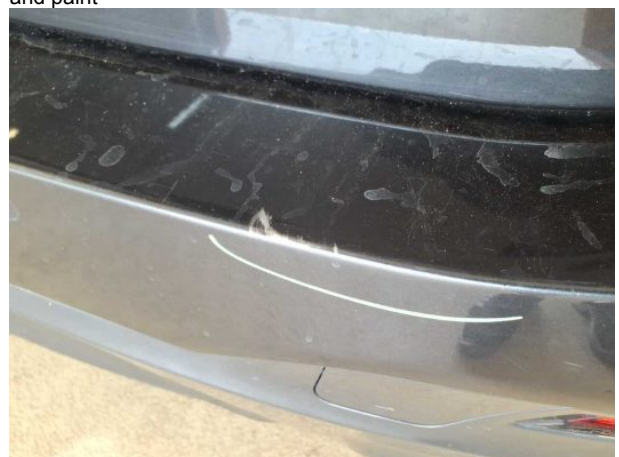
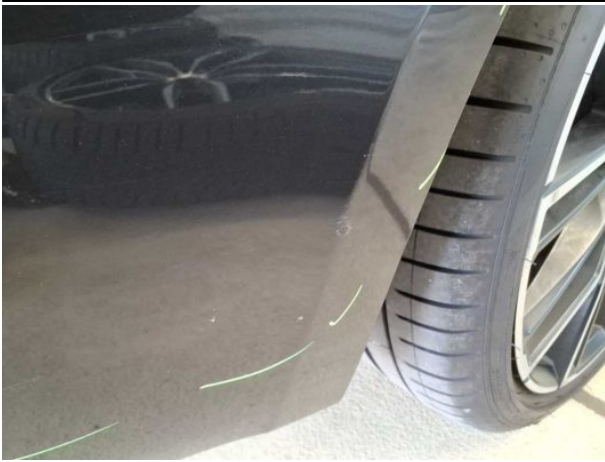
Damage #18: Rear bumper: Rear bumper - Scratched - Repair and paint
