## Gutachten

28.05.2026

| <b>Modell / Verkaufsbezeichnung</b> | GLE 350 d 4MATIC |
| <b>Fahrzeug-Identnummer</b> | WDC1671211A125061 |

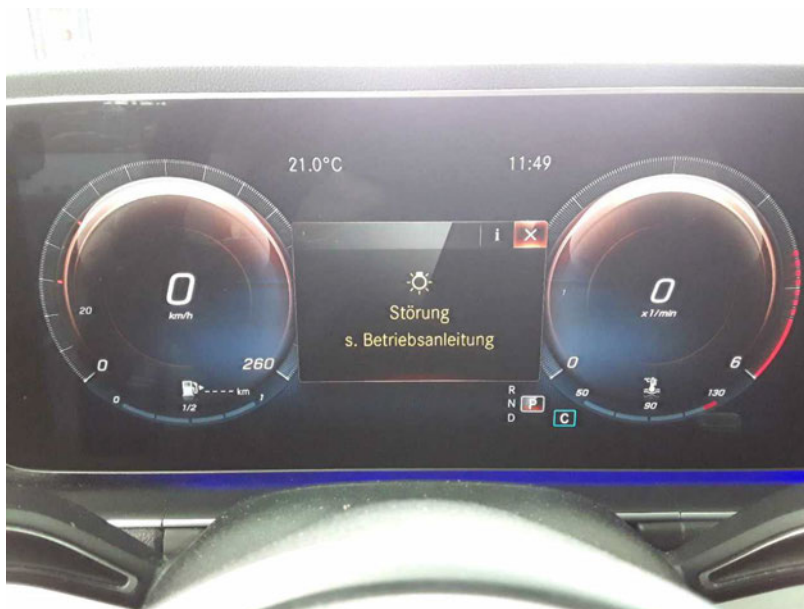
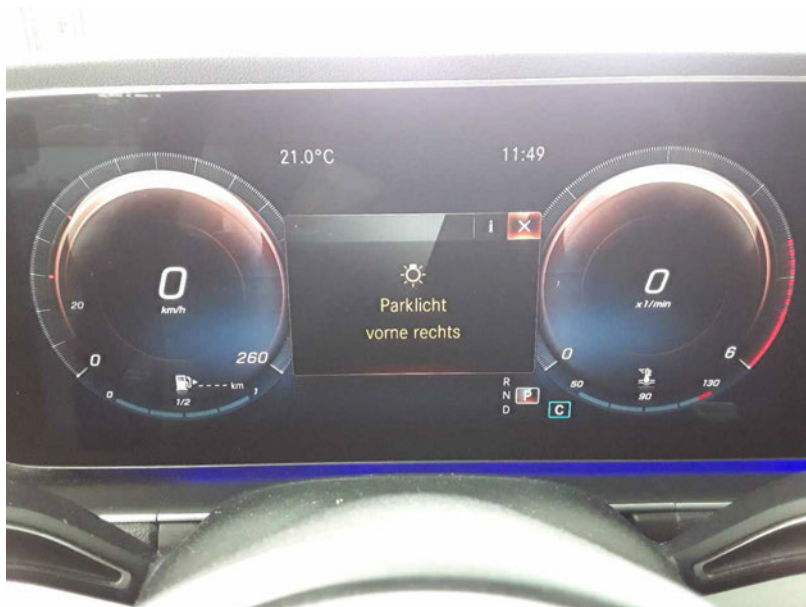
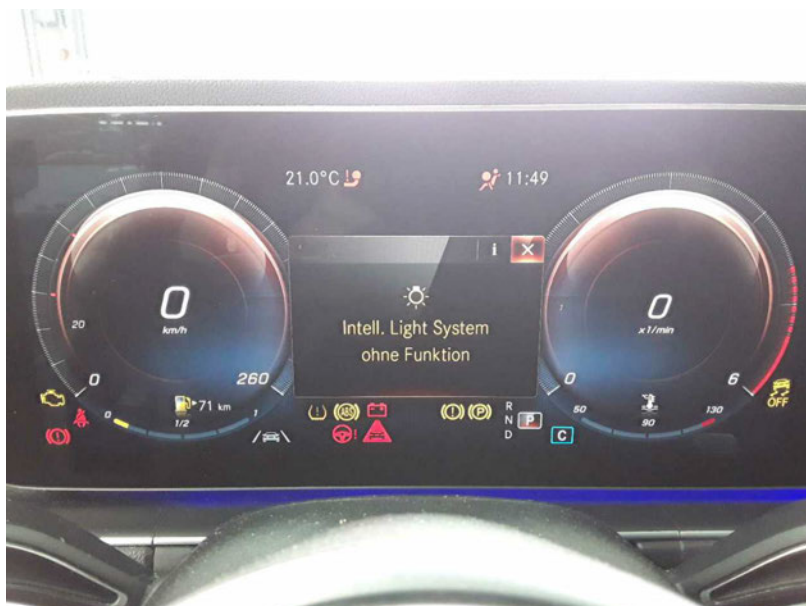
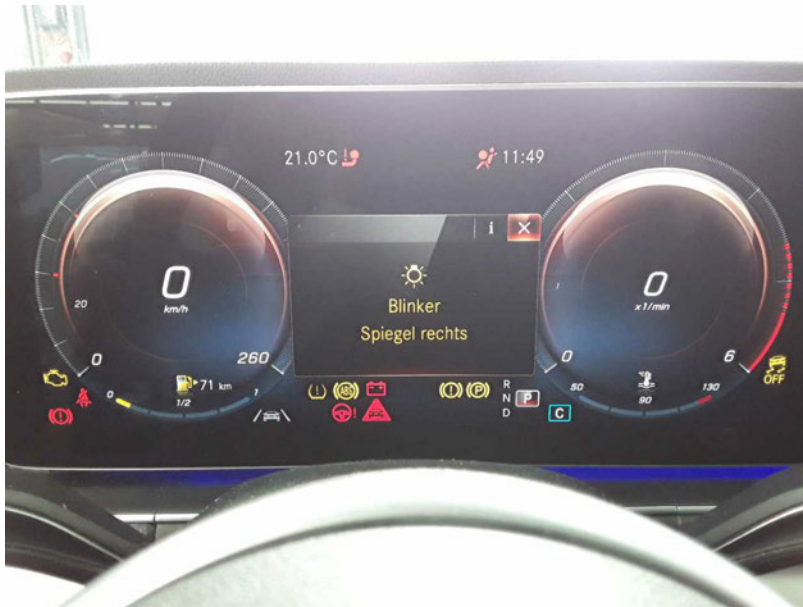
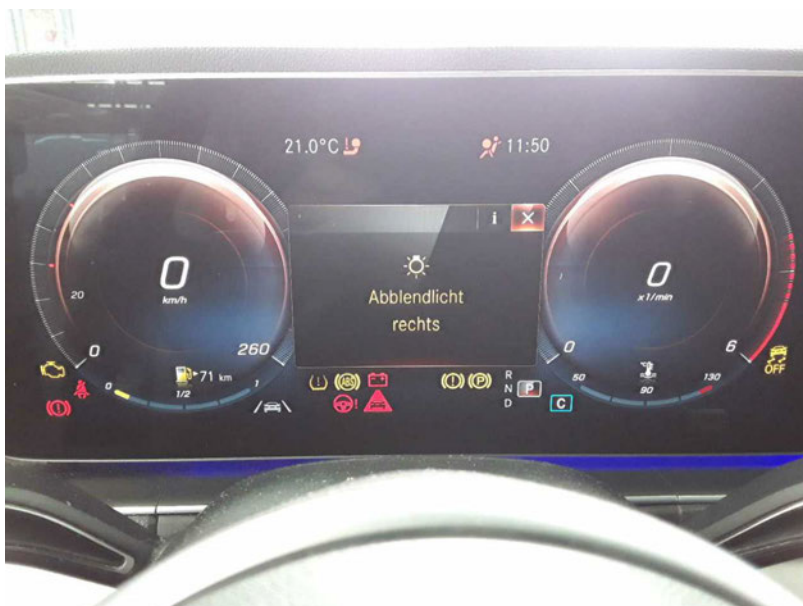
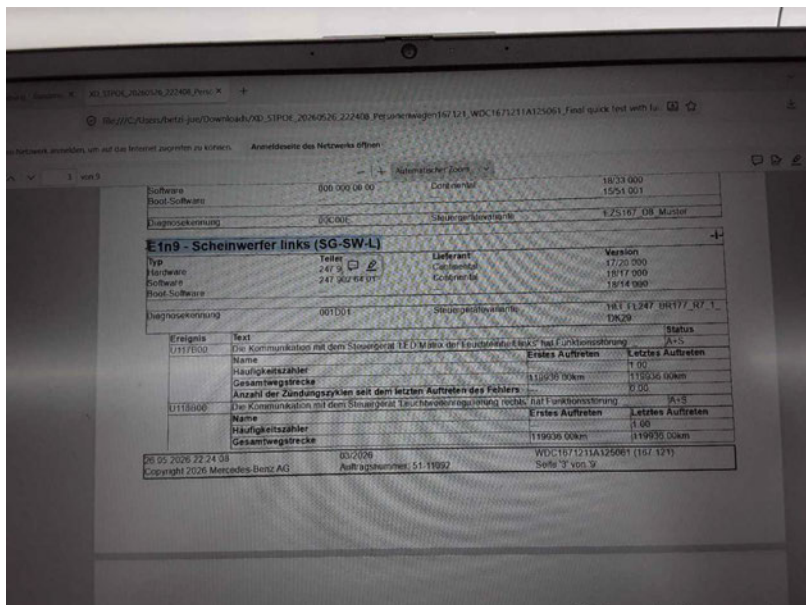
| Nr. | Bauteilgruppe | Beschreibung | Rep.Kosten | Minderwert |
|---|---|---|---|---|
| 1 | elektronische Systeme | elektronische Systeme (elektrische Sicherung F152/3f110 ers. - lt. Wkst) - elektrischer Fehler - instandsetzen | ■ | ■ |

**Beschädigung #1:** elektronische Systeme: elektronische Systeme (elektrische Sicherung F152/3f110 ers. - lt. Wkst) - elektrischer Fehler - instandsetzen

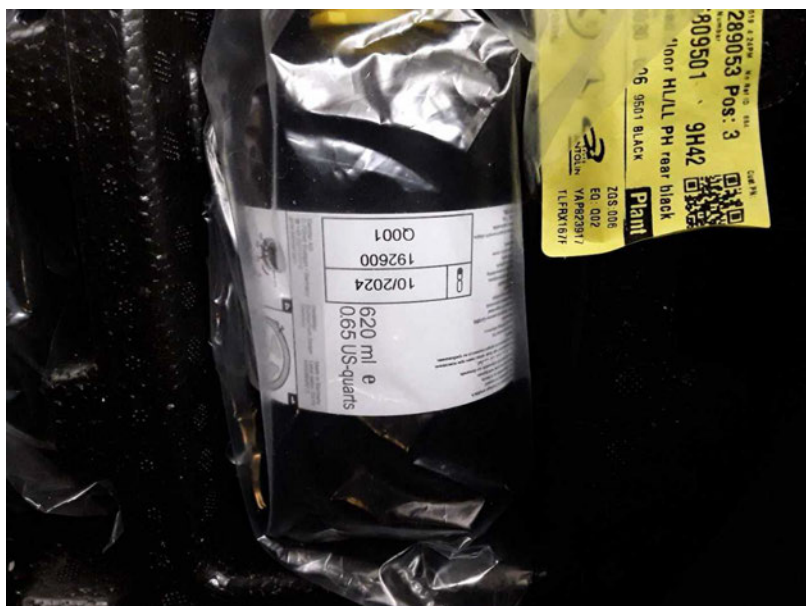
| Nr. | Bauteilgruppe | Beschreibung | Rep.Kosten | Minderwert |
|---|---|---|---|---|
| 2 | Ausrüstung | Tirefit Füllmittel - abgelaufen - erneuern | ■ | ■ |

**Beschädigung #2:** Ausrüstung: Tirefit Füllmittel - abgelaufen - erneuern

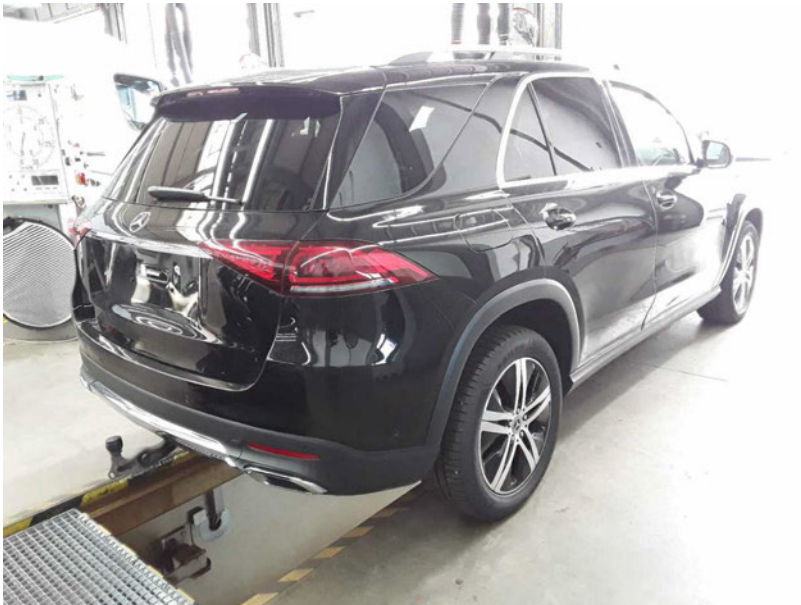
| Nr. | Bauteilgruppe | Beschreibung | Rep.Kosten | Minderwert |
|---|---|---|---|---|
| 3 | Heckklappe/-tür | Heckklappe - Delle(n) - Smart Repair | ■ | ■ |

**Beschädigung #3:** Heckklappe/-tür: Heckklappe - Delle(n) - Smart Repair

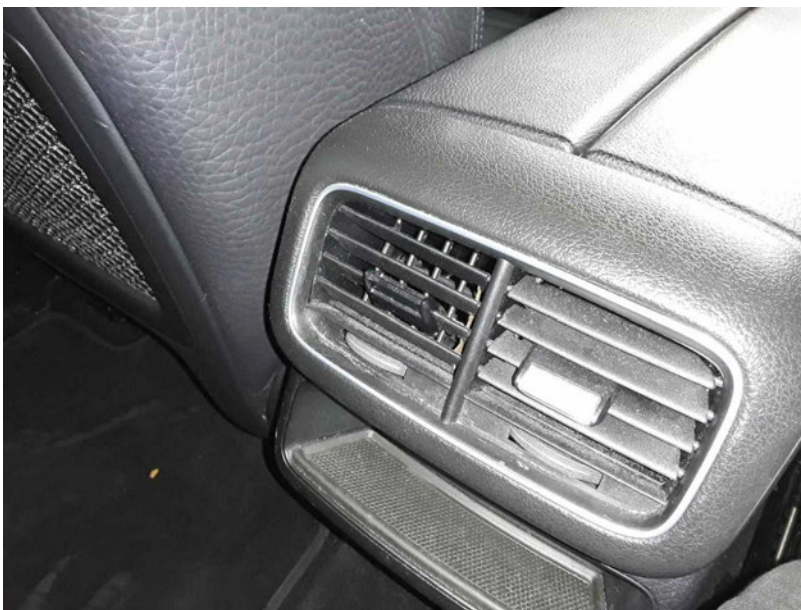
| Nr. | Bauteilgruppe | Beschreibung | Rep.Kosten | Minderwert |
|---|---|---|---|---|
| 4 | Instrumententafel | Mittelkonsole hinten (Luftdüse) - beschädigt - erneuern | ■ | ■ |

**Beschädigung #4:** Instrumententafel: Mittelkonsole hinten (Luftdüse) - beschädigt - erneuern

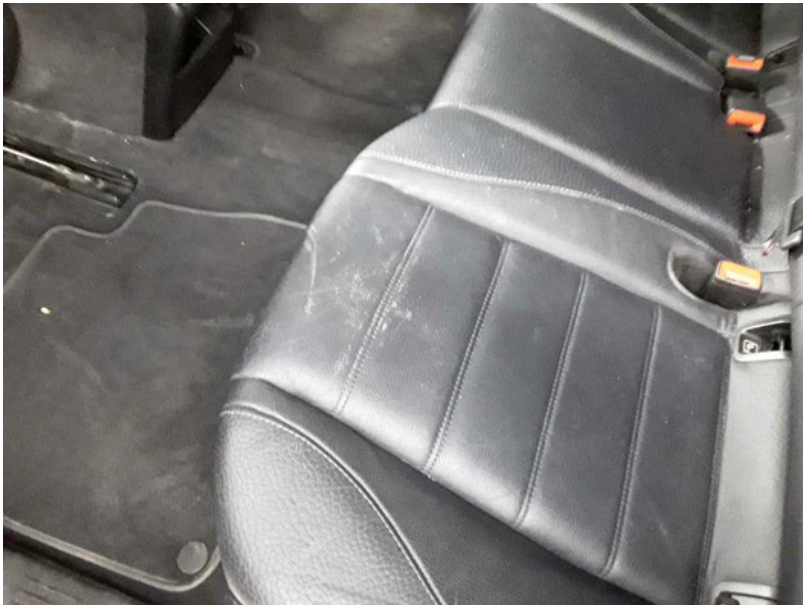
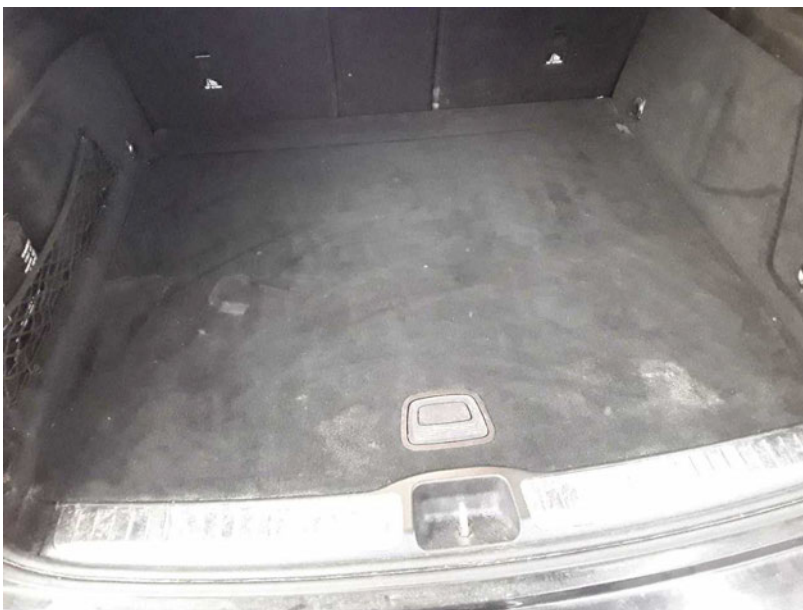
| Nr. | Bauteilgruppe | Beschreibung | Rep.Kosten | Minderwert |
|---|---|---|---|---|
| 5 | Interieur | Innenraum - verschmutzt - reinigen | ■ | ■ |

**Beschädigung #5:** Interieur: Innenraum - verschmutzt - reinigen

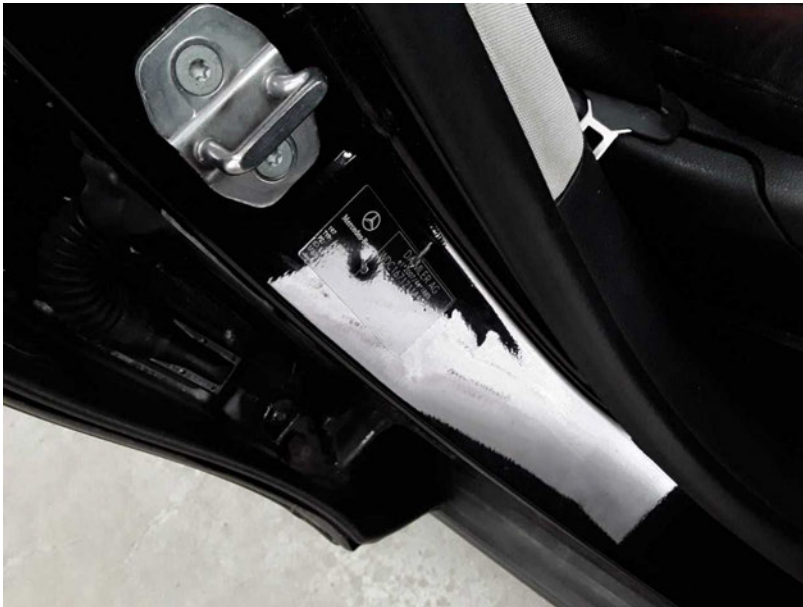
| <b>Nr.</b> | <b>Bauteilgruppe</b> | <b>Beschreibung</b> | <b>Rep.Kosten</b> | <b>Minderwert</b> |
|---|---|---|---|---|
| 6 | Karosserie | B-Säule rechts - Delle / Lackschaden - Smart Repair | | |

**Beschädigung #6:** Karosserie: B-Säule rechts - Delle / Lackschaden - Smart Repair

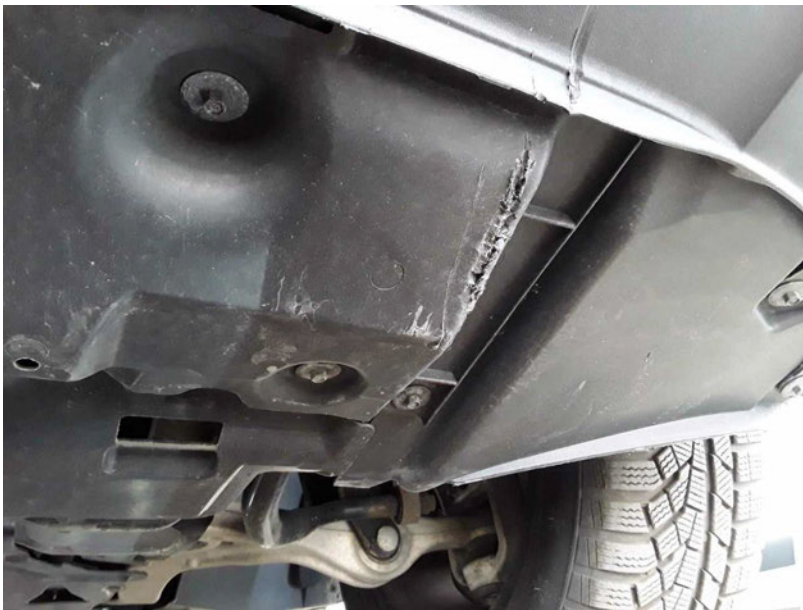
| <b>Nr.</b> | <b>Bauteilgruppe</b> | <b>Beschreibung</b> | <b>Rep.Kosten</b> | <b>Minderwert</b> |
|---|---|---|---|---|
| 7 | Motor | Motorverkleidung unten - gebrochen / gerissen - erneuern | | |

**Beschädigung #7:** Motor: Motorverkleidung unten - gebrochen / gerissen - erneuern

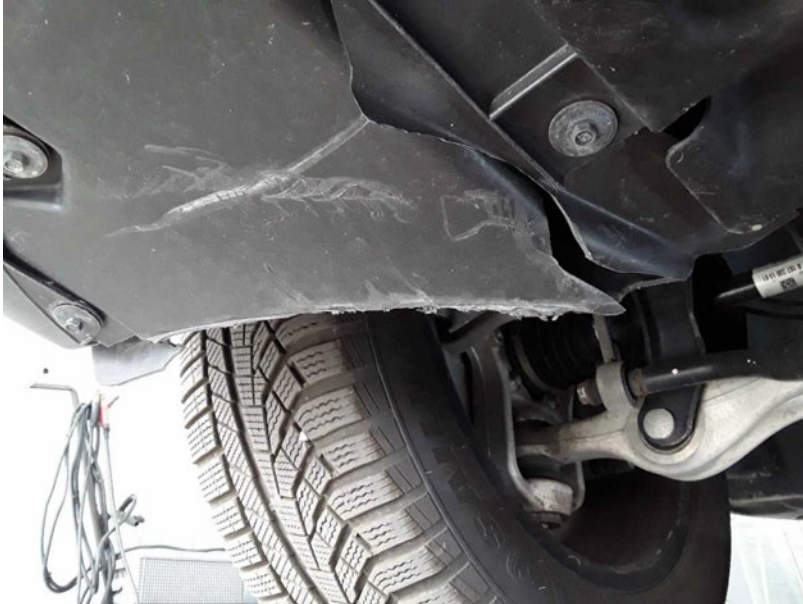
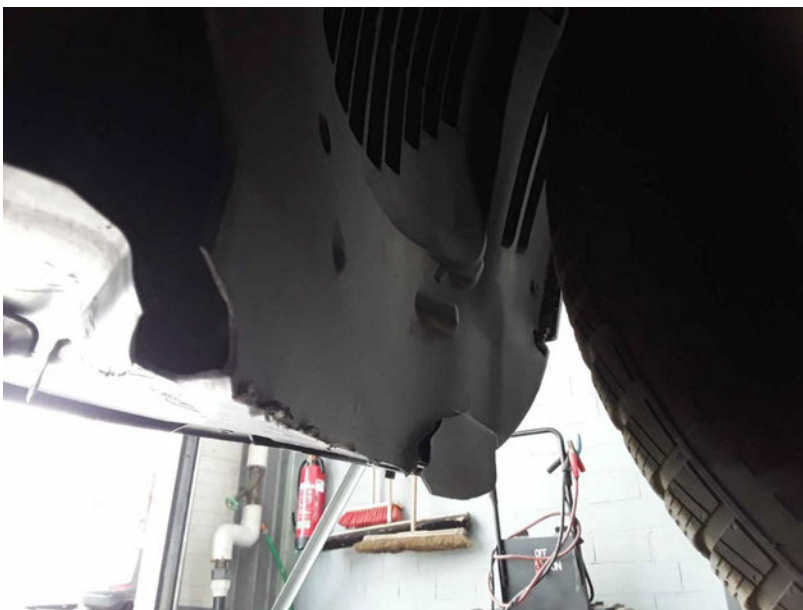
| <b>Nr.</b> | <b>Bauteilgruppe</b> | <b>Beschreibung</b> | <b>Rep.Kosten</b> | <b>Minderwert</b> |
|---|---|---|---|---|
| 8 | Kotflügel rechts | Innenkotflügel - beschädigt - erneuern | | |

**Beschädigung #8:** Kotflügel rechts: Innenkotflügel - beschädigt - erneuern

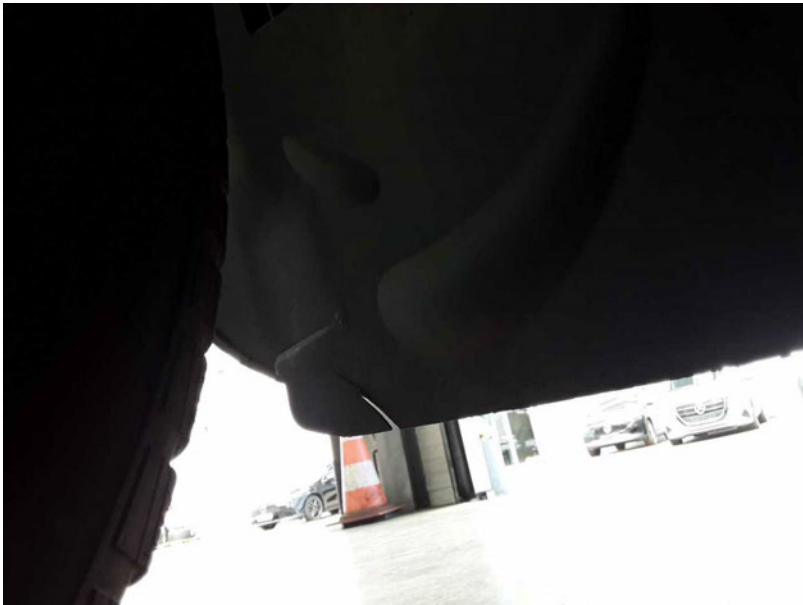
| <b>Nr.</b> | <b>Bauteilgruppe</b> | <b>Beschreibung</b> | <b>Rep.Kosten</b> | <b>Minderwert</b> |
|---|---|---|---|---|
| 9 | Kotflügel links | Innenkotflügel - gebrochen / gerissen - erneuern | | |

**Beschädigung #9:** Kotflügel links: Innenkotflügel - gebrochen / gerissen - erneuern

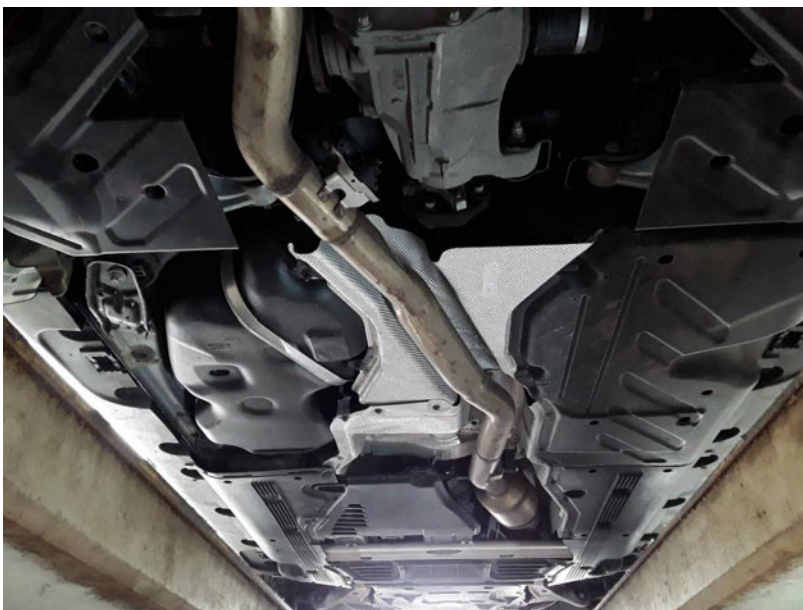
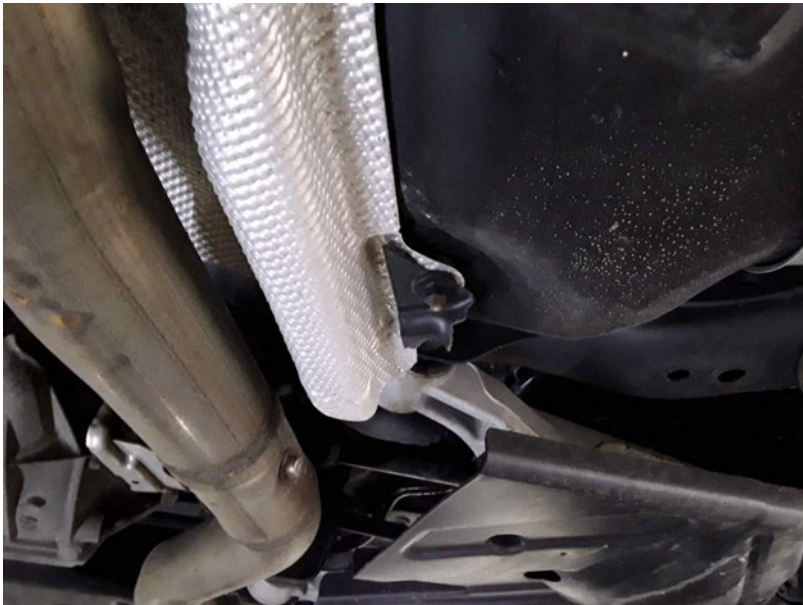
| <b>Nr.</b> | <b>Bauteilgruppe</b> | <b>Beschreibung</b> | <b>Rep.Kosten</b> | <b>Minderwert</b> |
|---|---|---|---|---|
| 10 | Karosserie | Unterbodenverkleidung (links) - gebrochen / gerissen - erneuern | | |

**Beschädigung #10:** Karosserie: Unterbodenverkleidung (links) - gebrochen / gerissen - erneuern

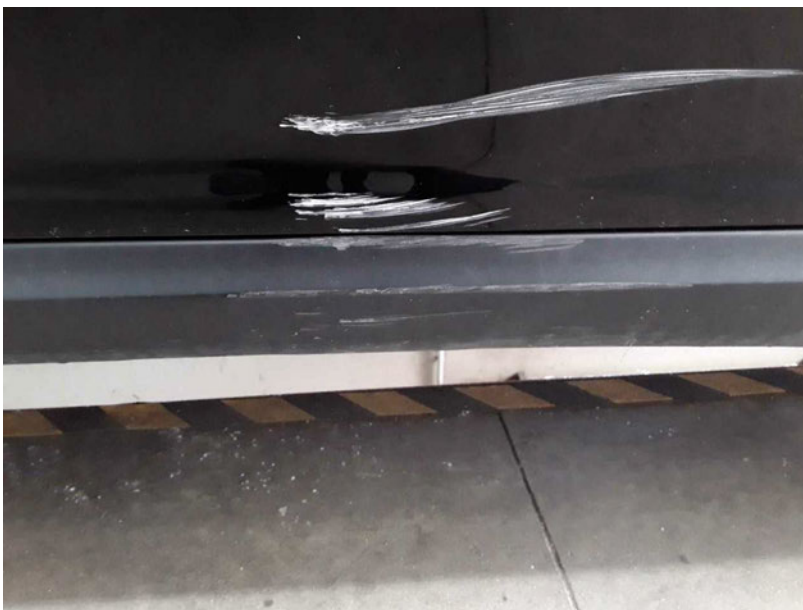
| <b>Nr.</b> | <b>Bauteilgruppe</b> | <b>Beschreibung</b> | <b>Rep.Kosten</b> | <b>Minderwert</b> |
|---|---|---|---|---|
| 11 | Schweller rechts | Verkleidung - verkratzt / verschürft - erneuern | | |

**Beschädigung #11:** Schweller rechts: Verkleidung - verkratzt / verschürft - erneuern

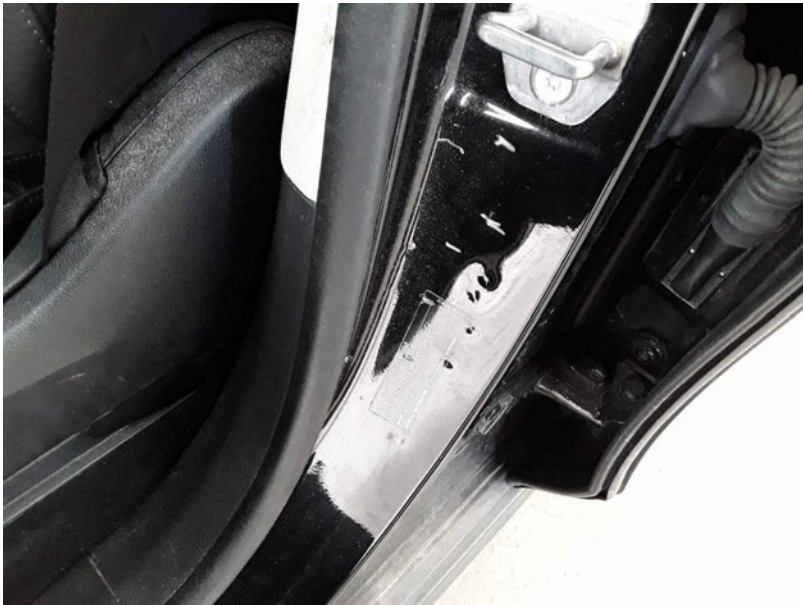
| <b>Nr.</b> | <b>Bauteilgruppe</b> | <b>Beschreibung</b> | <b>Rep.Kosten</b> | <b>Minderwert</b> |
|---|---|---|---|---|
| 12 | Karosserie | B-Säule links - Delle / Lackschaden - instandsetzen und lackieren | | |

**Beschädigung #12:** Karosserie: B-Säule links - Delle / Lackschaden - instandsetzen und lackieren

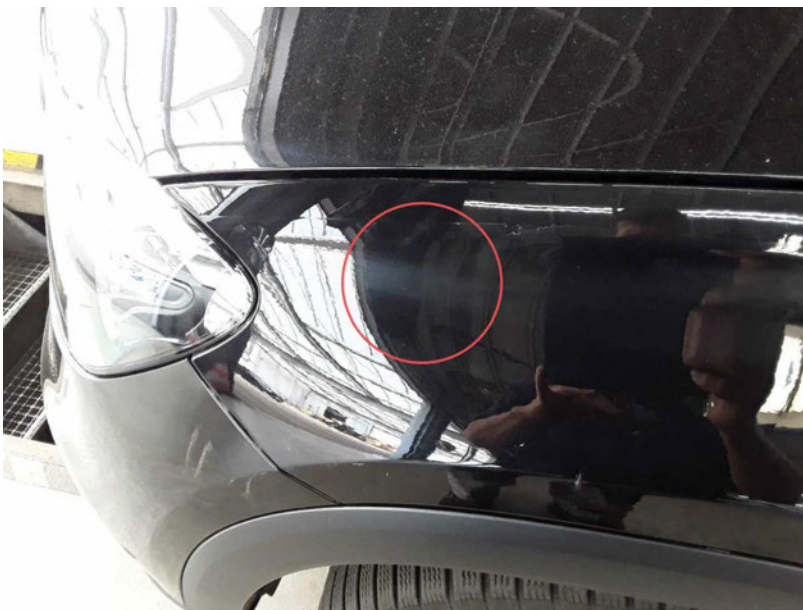
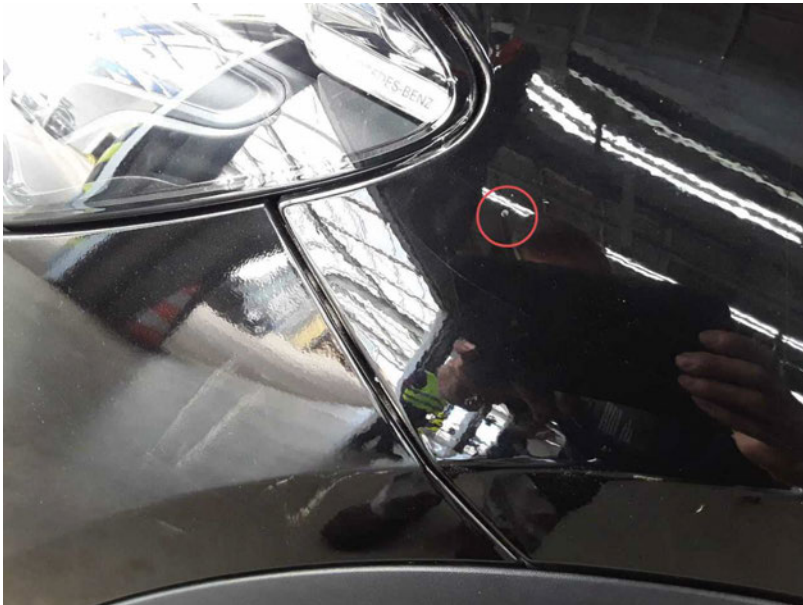
| <b>Nr.</b> | <b>Bauteilgruppe</b> | <b>Beschreibung</b> | <b>Rep.Kosten</b> | <b>Minderwert</b> |
|---|---|---|---|---|
| 13 | Kotflügel links | Kotflügel links - nicht fachgerecht instandgesetzt - lackieren | | |

**Beschädigung #13:** Kotflügel links: Kotflügel links - nicht fachgerecht instandgesetzt - lackieren

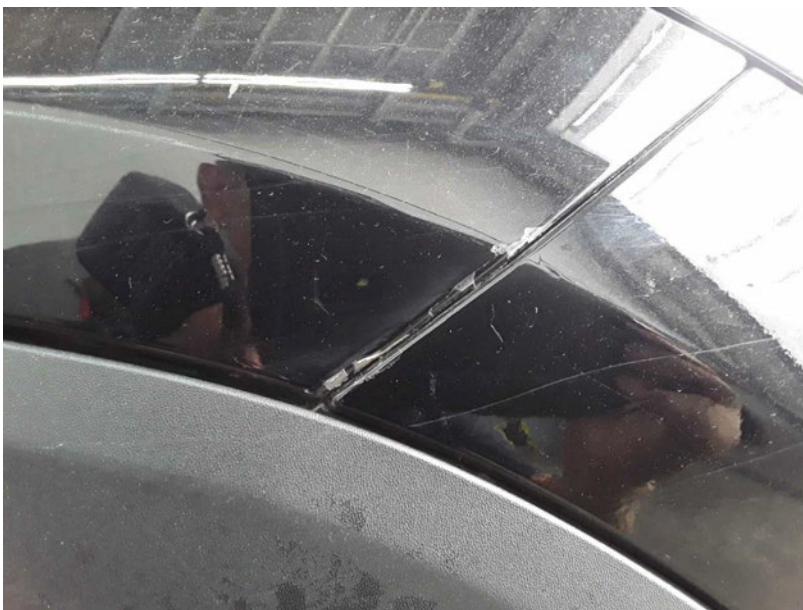
| <b>Nr.</b> | <b>Bauteilgruppe</b> | <b>Beschreibung</b> | <b>Rep.Kosten</b> | <b>Minderwert</b> |
|---|---|---|---|---|
| 14 | Kotflügel rechts | Kotflügel rechts - nicht fachgerecht instandgesetzt - lackieren | | |

**Beschädigung #14:** Kotflügel rechts: Kotflügel rechts - nicht fachgerecht instandgesetzt - lackieren

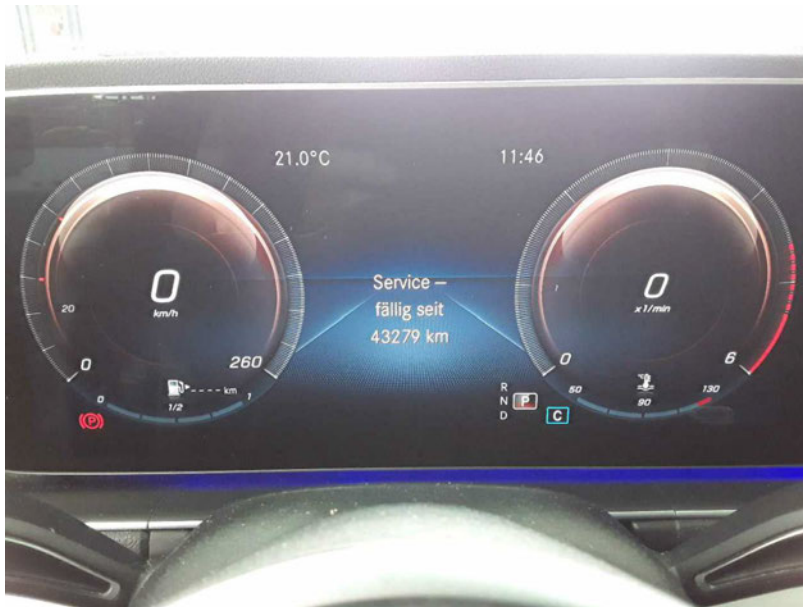
| <b>Nr.</b> | <b>Bauteilgruppe</b> | <b>Beschreibung</b> | <b>Rep.Kosten</b> | <b>Minderwert</b> |
|---|---|---|---|---|
| 15 | Sonstiges | Inspektion/Wartung - fällig - durchführen | | |

**Beschädigung #15:** Sonstiges: Inspektion/Wartung - fällig - durchführen

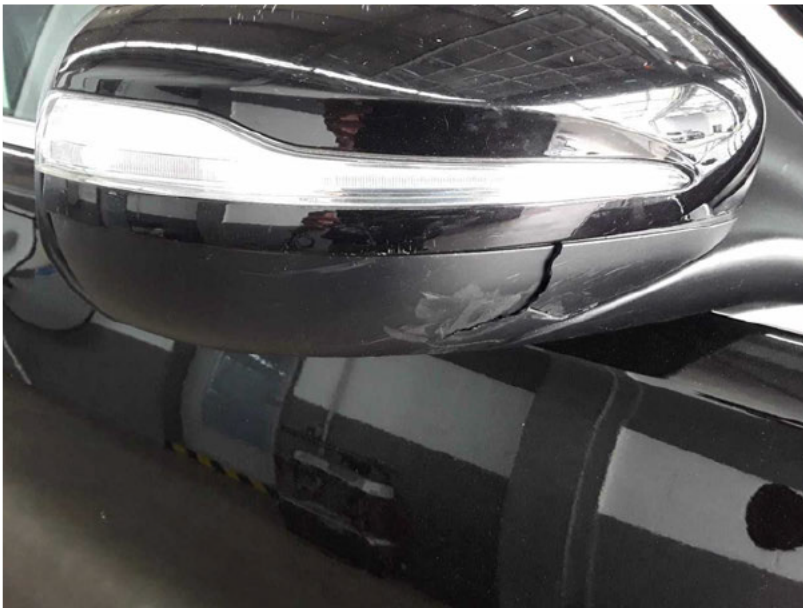
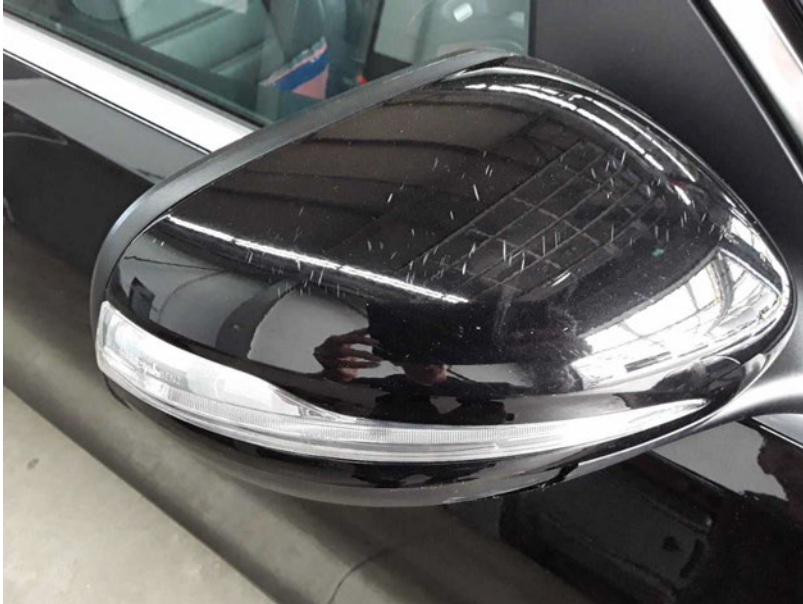
| <b>Nr.</b> | <b>Bauteilgruppe</b> | <b>Beschreibung</b> | <b>Rep.Kosten</b> | <b>Minderwert</b> |
|---|---|---|---|---|
| 17 | Außenspiegel rechts | Außenspiegel - beschädigt - erneuern | | |

**Beschädigung #17:** Außenspiegel rechts: Außenspiegel - beschädigt - erneuern

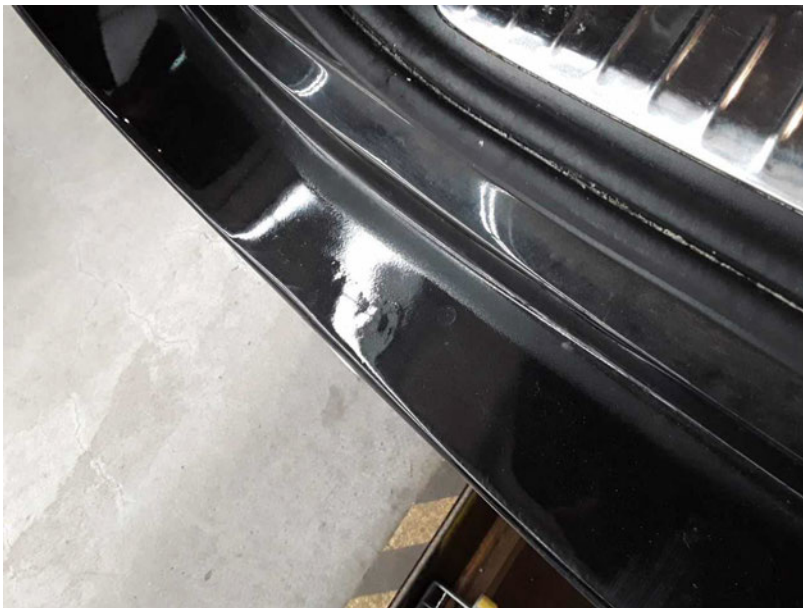
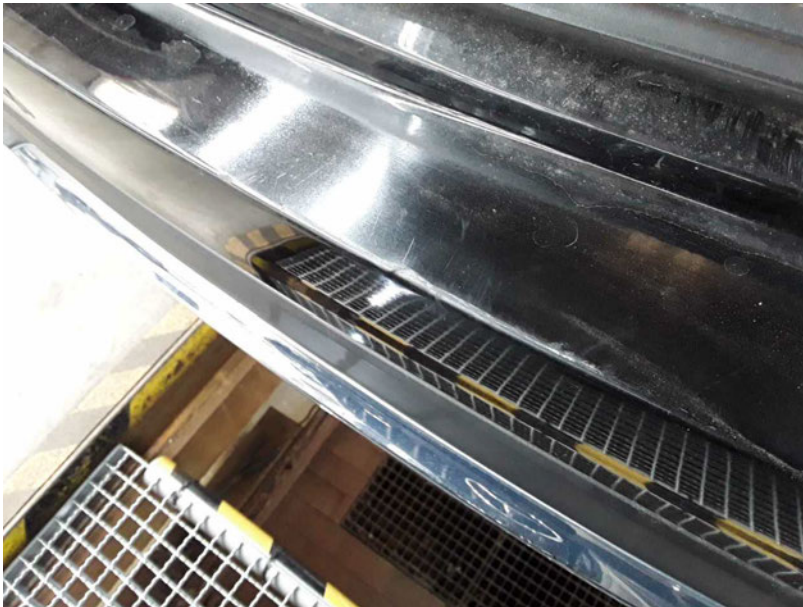
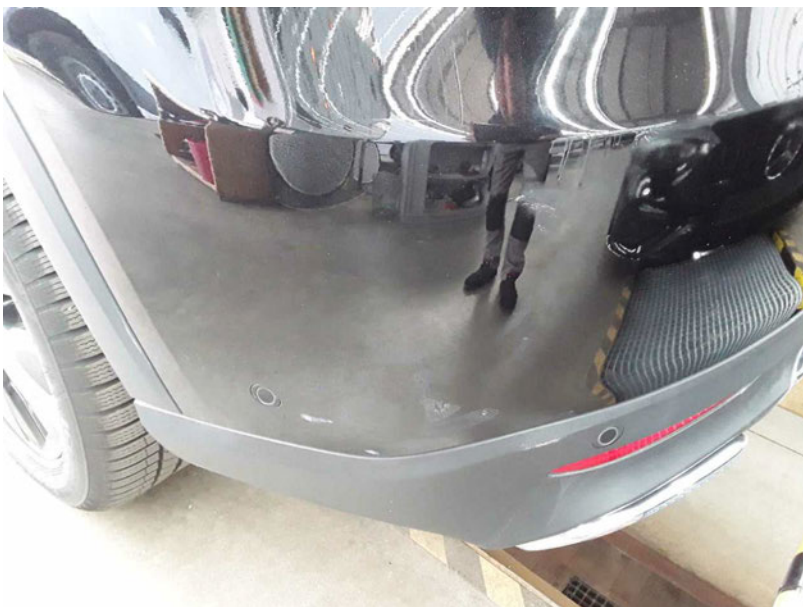
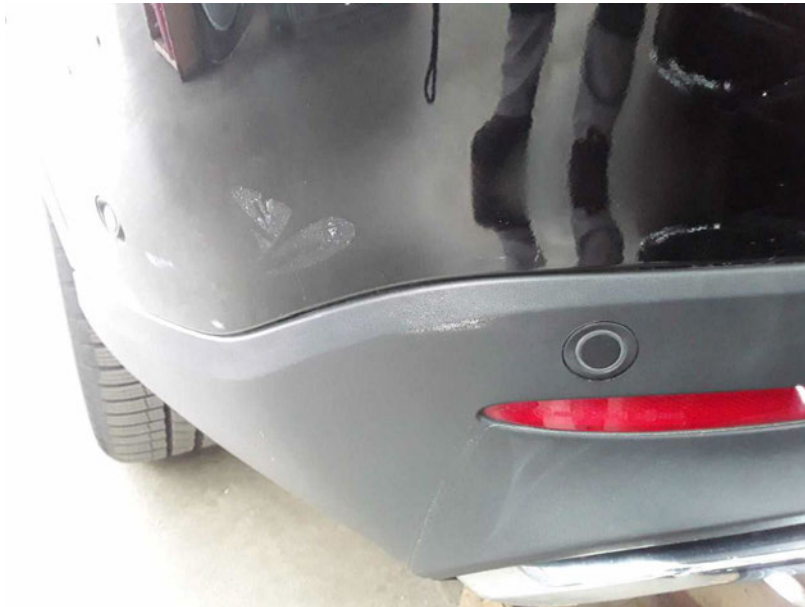
| <b>Nr.</b> | <b>Bauteilgruppe</b> | <b>Beschreibung</b> | <b>Rep.Kosten</b> | <b>Minderwert</b> |
|---|---|---|---|---|
| 18 | Stossfänger hinten | Stossfänger mit Parktronic - nicht fachgerecht instandgesetzt - erneuern | | |

**Beschädigung #18:** Stossfänger hinten: Stossfänger mit Parktronic - nicht fachgerecht instandgesetzt - erneuern

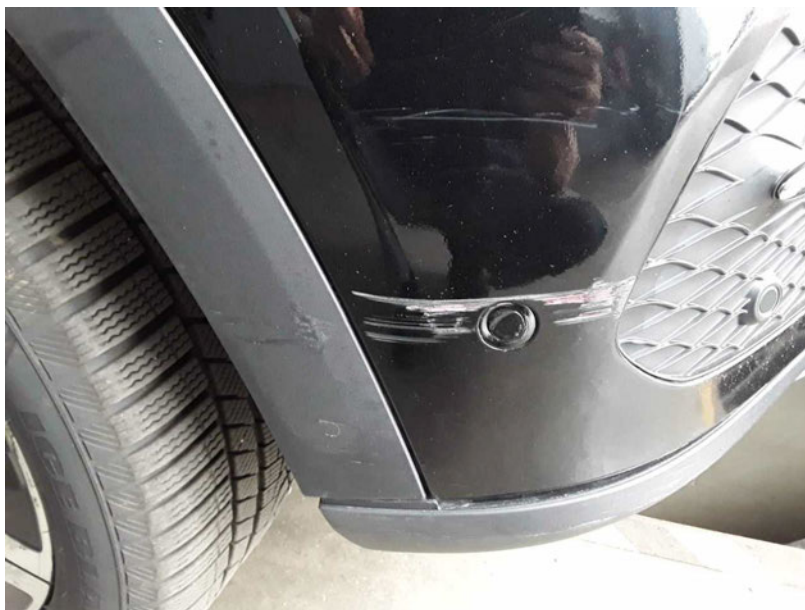
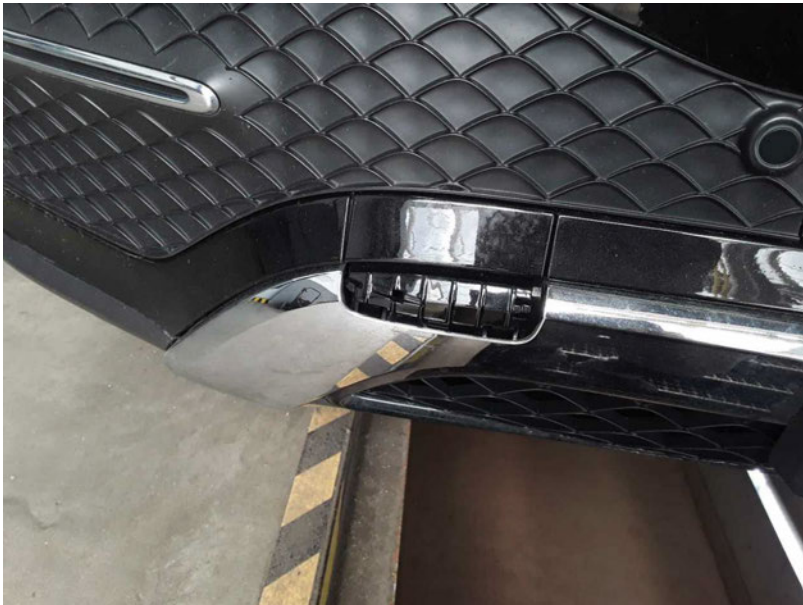
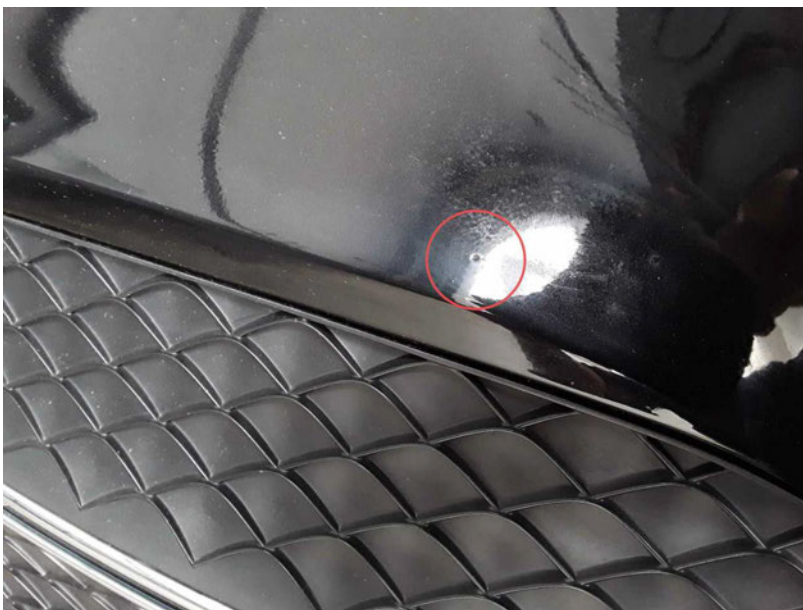
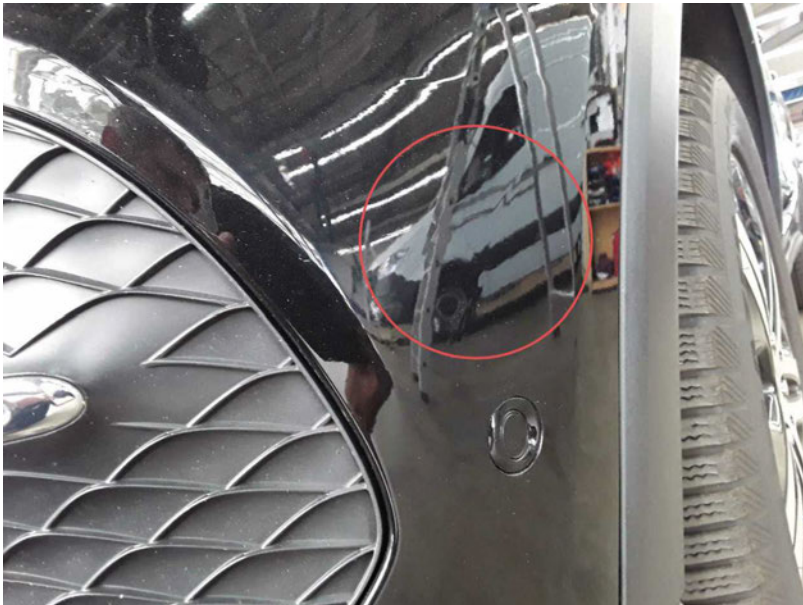
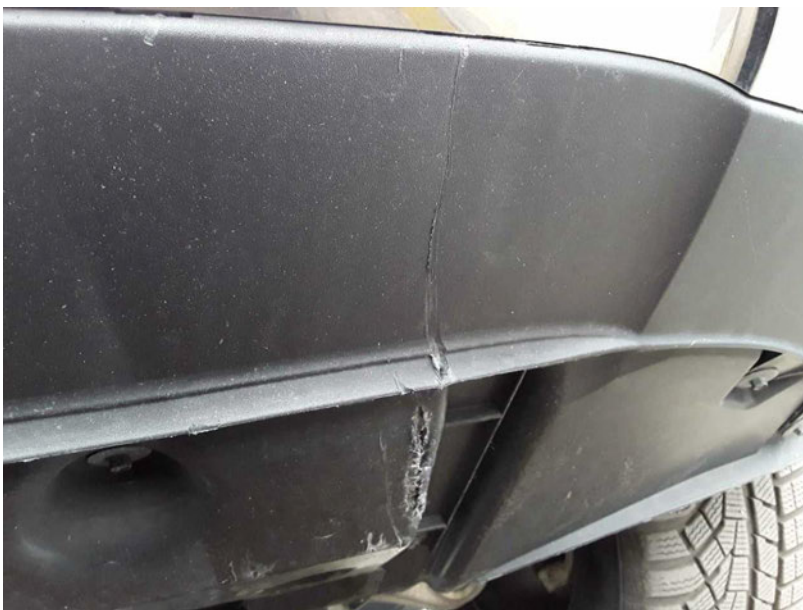
| <b>Nr.</b> | <b>Bauteilgruppe</b> | <b>Beschreibung</b> | <b>Rep.Kosten</b> | <b>Minderwert</b> |
|---|---|---|---|---|
| 19 | Stossfänger vorn | Stossfänger mit Parktronic - beschädigt - erneuern | | |

**Beschädigung #19:** Stossfänger vorn: Stossfänger mit Parktronic - beschädigt - erneuern

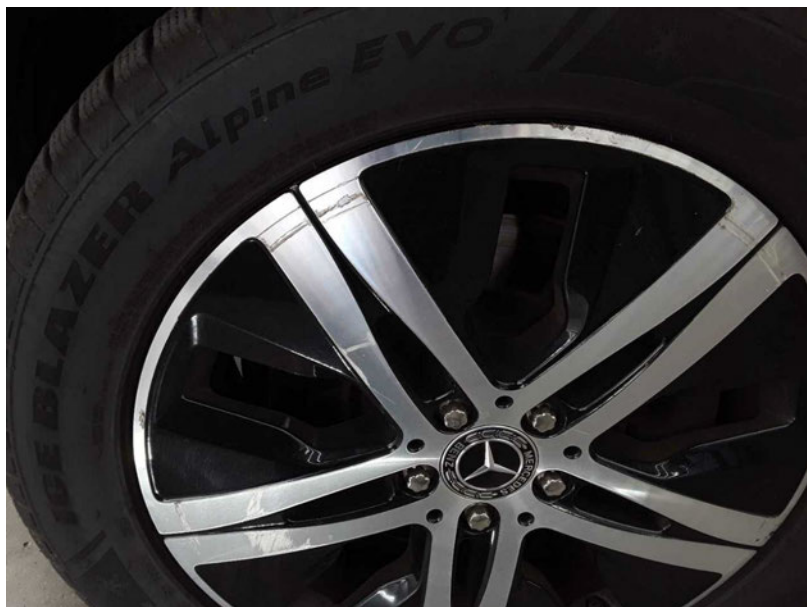
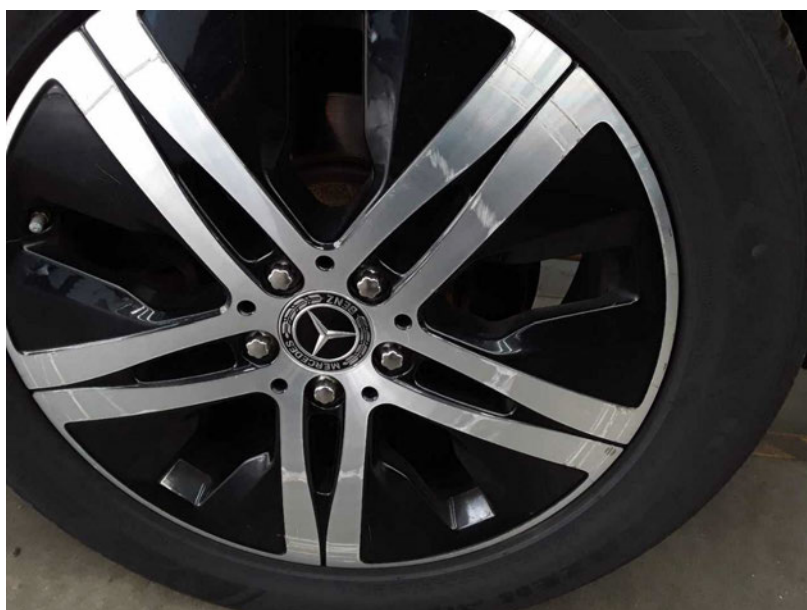
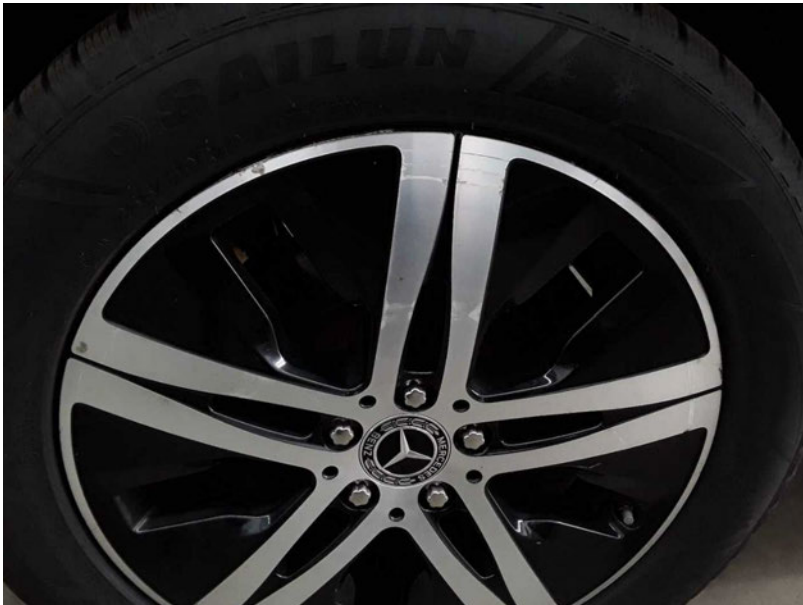
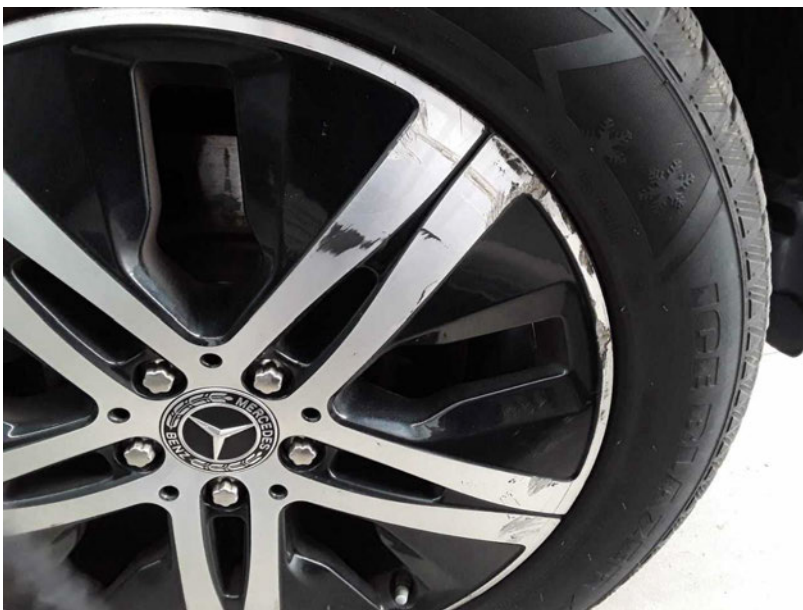
| <b>Nr.</b> | <b>Bauteilgruppe</b> | <b>Beschreibung</b> | <b>Rep.Kosten</b> | <b>Minderwert</b> |
|---|---|---|---|---|
| 20 | Rad/Reifen | Felgensatz komplett - beschädigt - erneuern | | |

**Beschädigung #20:** Rad/Reifen: Felgensatz komplett - beschädigt - erneuern

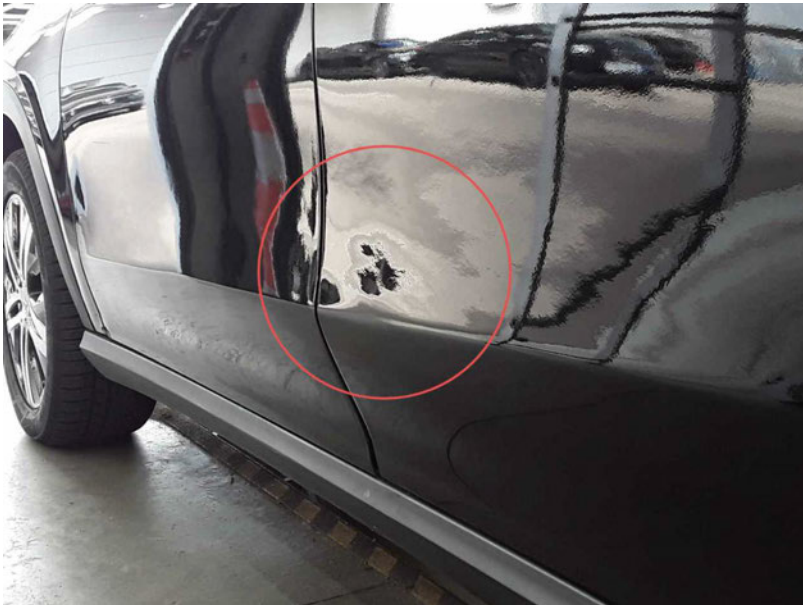
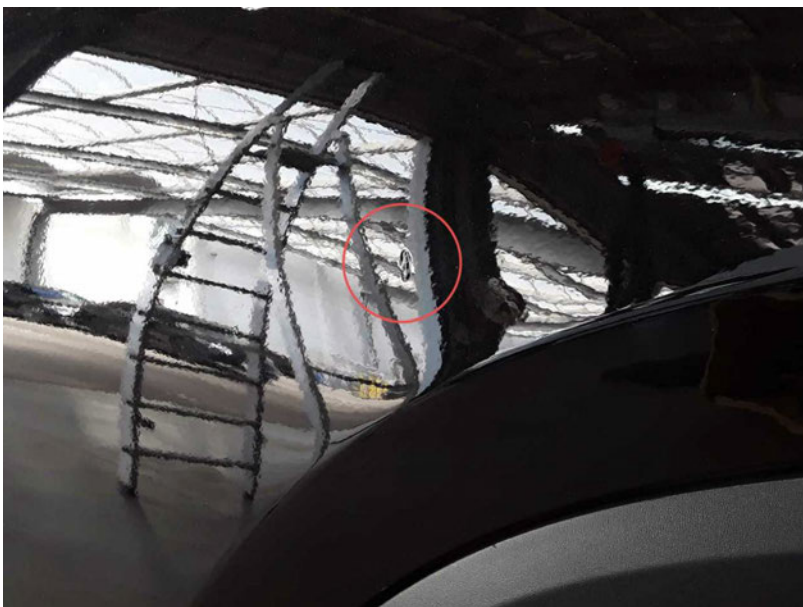
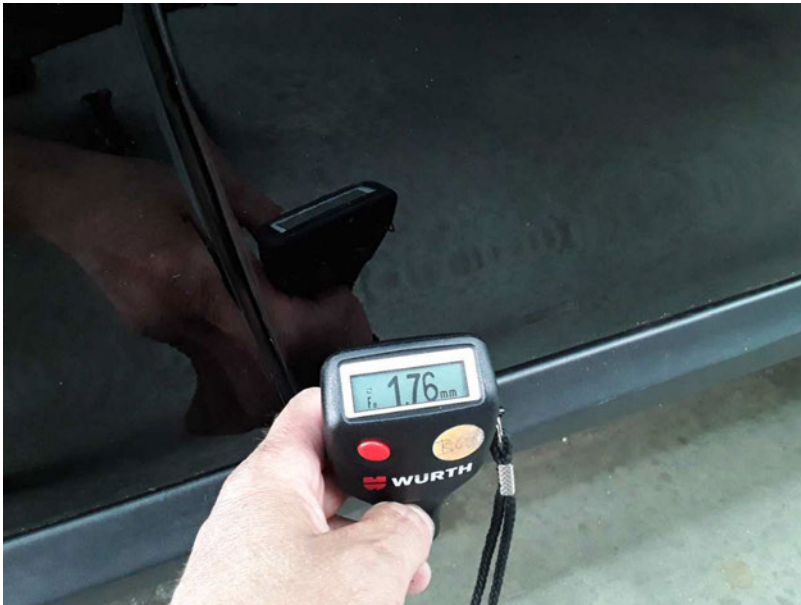
| <b>Nr.</b> | <b>Bauteilgruppe</b> | <b>Beschreibung</b> | <b>Rep.Kosten</b> | <b>Minderwert</b> |
|---|---|---|---|---|
| 21 | Tür hinten links | Tür - nicht fachgerecht instandgesetzt - erneuern | | |

**Beschädigung #21:** Tür hinten links: Tür - nicht fachgerecht instandgesetzt - erneuern
