## Gutachten

28.05.2026

| <b>Modell / Verkaufsbezeichnung</b> | GLE 350 d 4MATIC |
| <b>Fahrzeug-Identnummer</b> | WDC1671211A125061 |

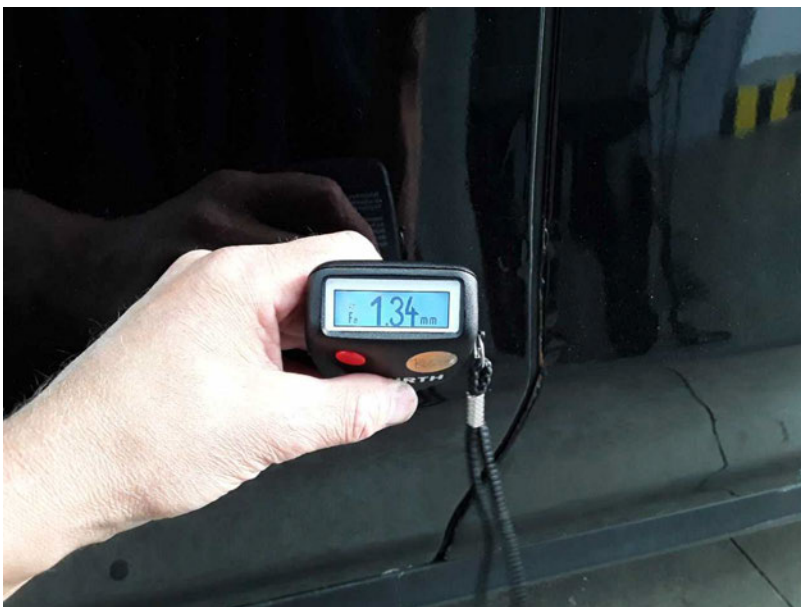
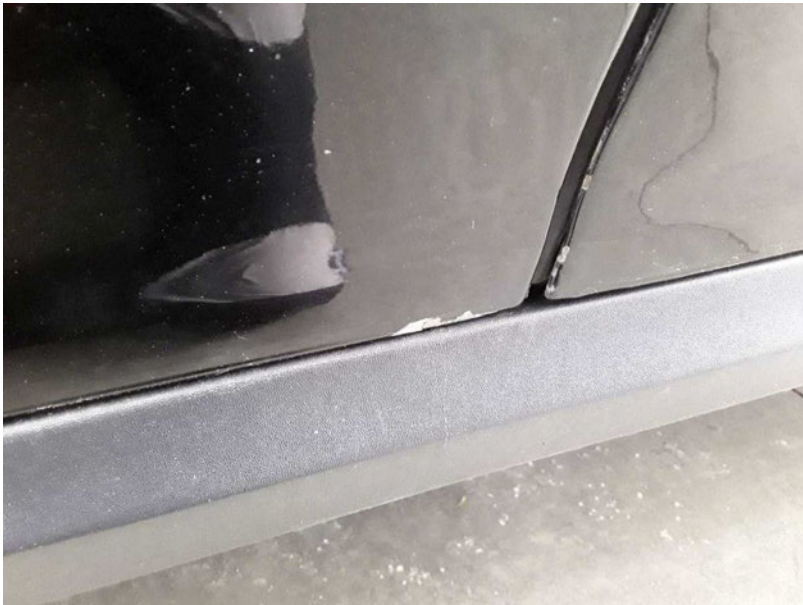
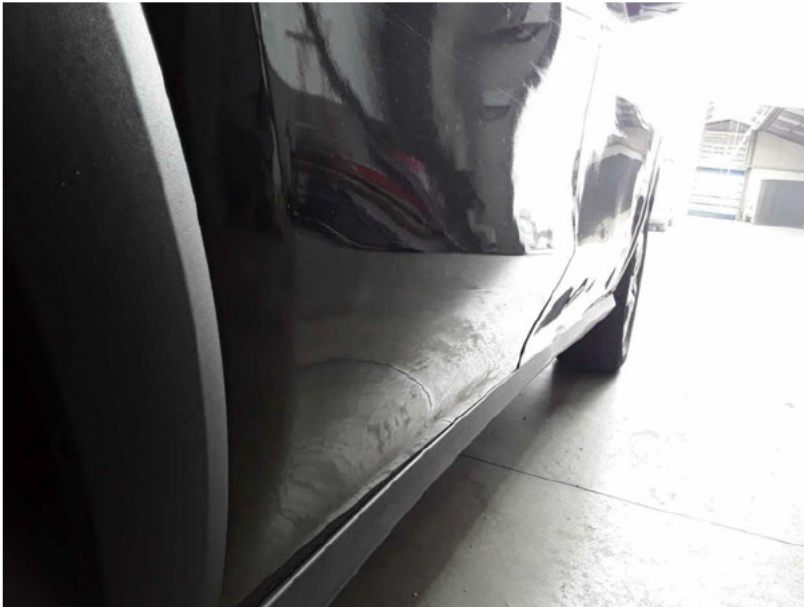
| <b>Nr.</b> | <b>Bauteilgruppe</b> | <b>Beschreibung</b> | <b>Rep.Kosten</b> | <b>Minderwert</b> |
|---|---|---|---|---|
| 22 | Tür hinten rechts | Tür - nicht fachgerecht instandgesetzt - erneuern | | |

**Beschädigung #22:** Tür hinten rechts: Tür - nicht fachgerecht instandgesetzt - erneuern

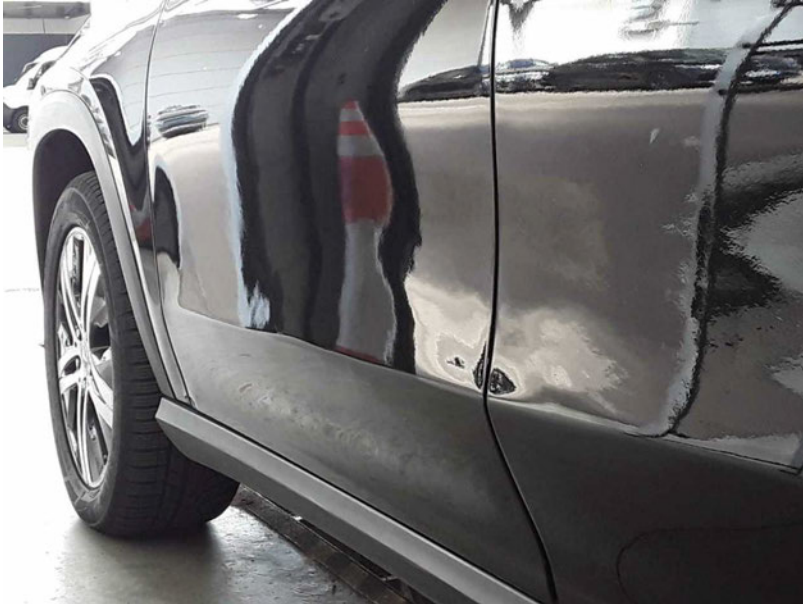
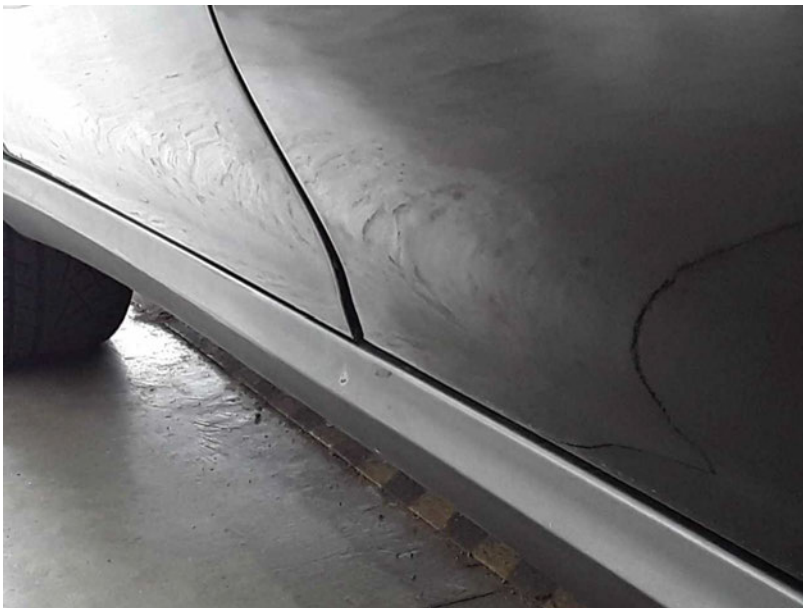
| <b>Nr.</b> | <b>Bauteilgruppe</b> | <b>Beschreibung</b> | <b>Rep.Kosten</b> | <b>Minderwert</b> |
|---|---|---|---|---|
| 23 | Tür vorn links | Tür - nicht fachgerecht instandgesetzt - erneuern | | |

**Beschädigung #23:** Tür vorn links: Tür - nicht fachgerecht instandgesetzt - erneuern

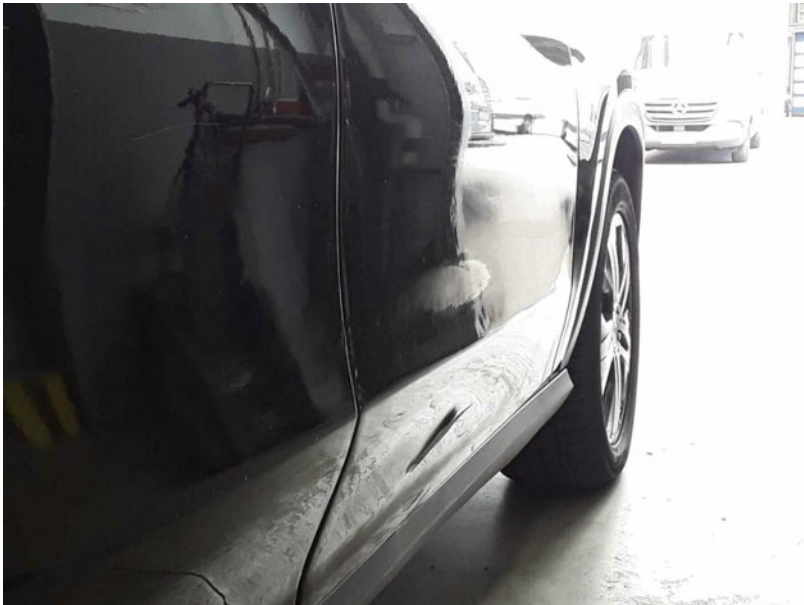
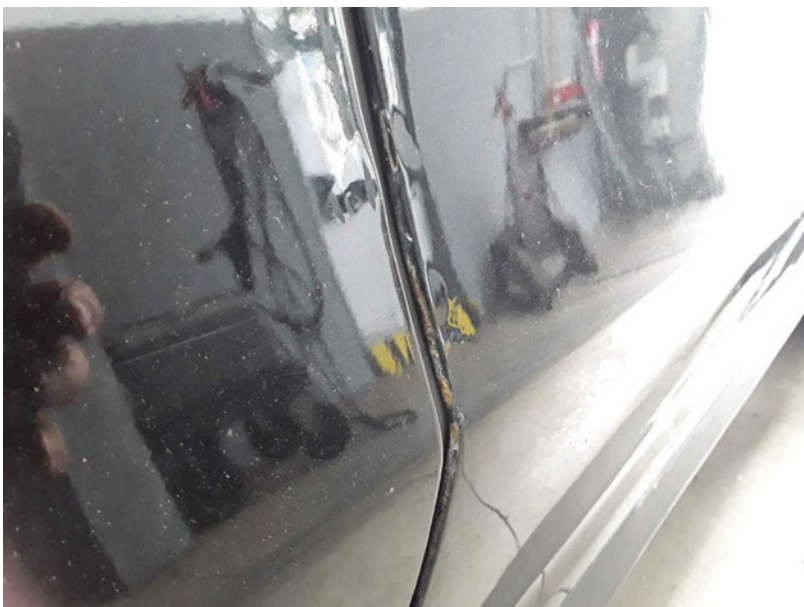
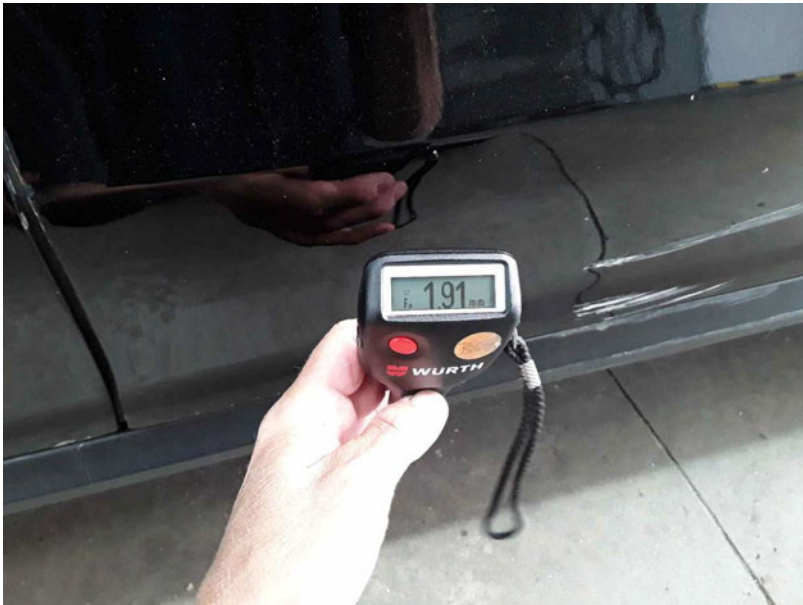
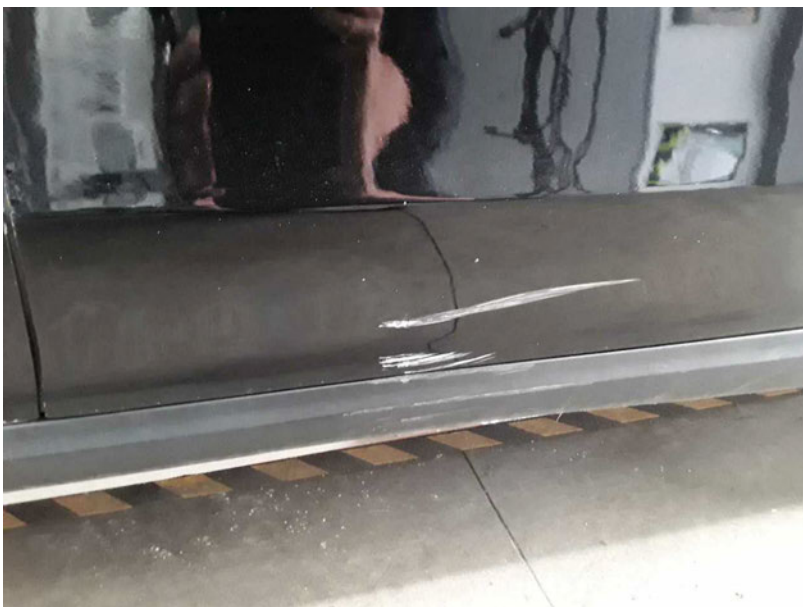
| Nr. | Bauteilgruppe | Beschreibung | Rep.Kosten | Minderwert |
|---|---|---|---|---|
| 24 | Tür vorn rechts | Tür - nicht fachgerecht instandgesetzt - erneuern | | |

**Beschädigung #24:** Tür vorn rechts: Tür - nicht fachgerecht instandgesetzt - erneuern
