LVV Nr 4951938  
Hersteller Škoda  
Model Kodiaq  
Variante Tour 2.0 TDI  
Listenpreis 43.579,82  
VIN TMBLN7NS0N8046051  
Erstzulassungsdatum 1.6.2022  
Kennzeichen M GZ1658

# Zustandsbericht / Minderwertgutachten

| Typ / Verkaufsbez. | Kodiaq 2.0 TDI 4x4 DSG<br>Tour | Aufbauart | SUV |

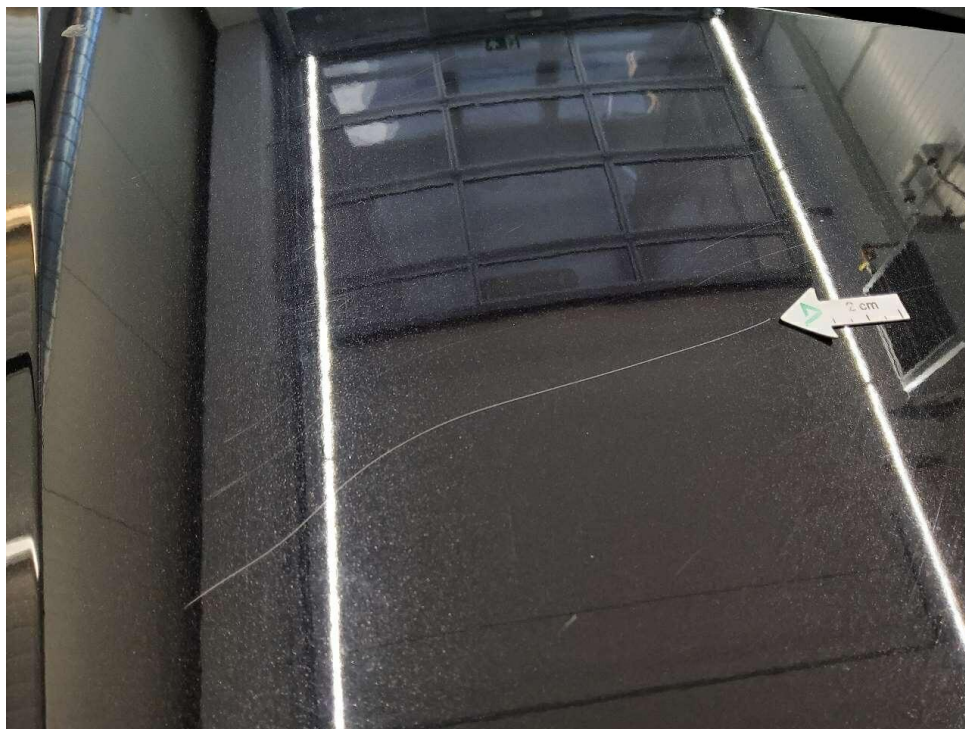
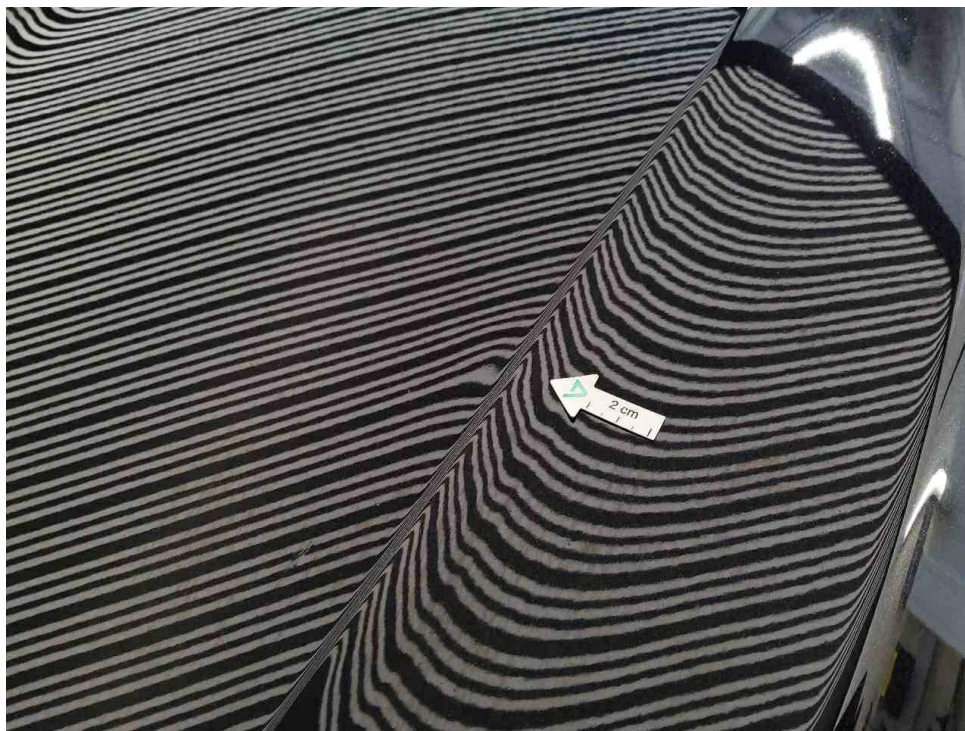
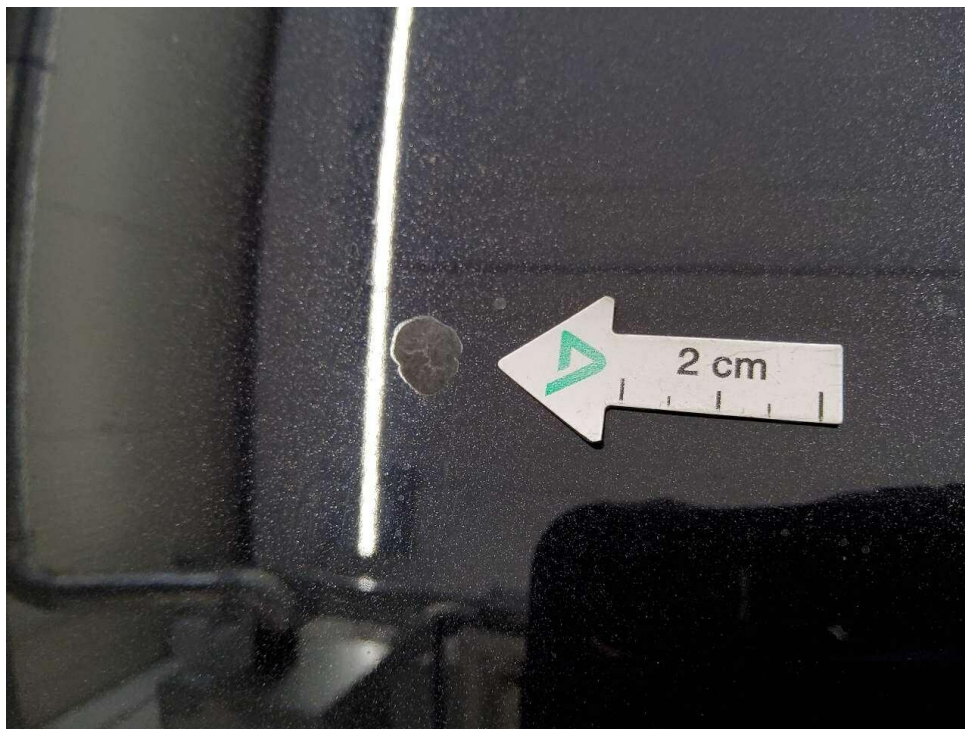
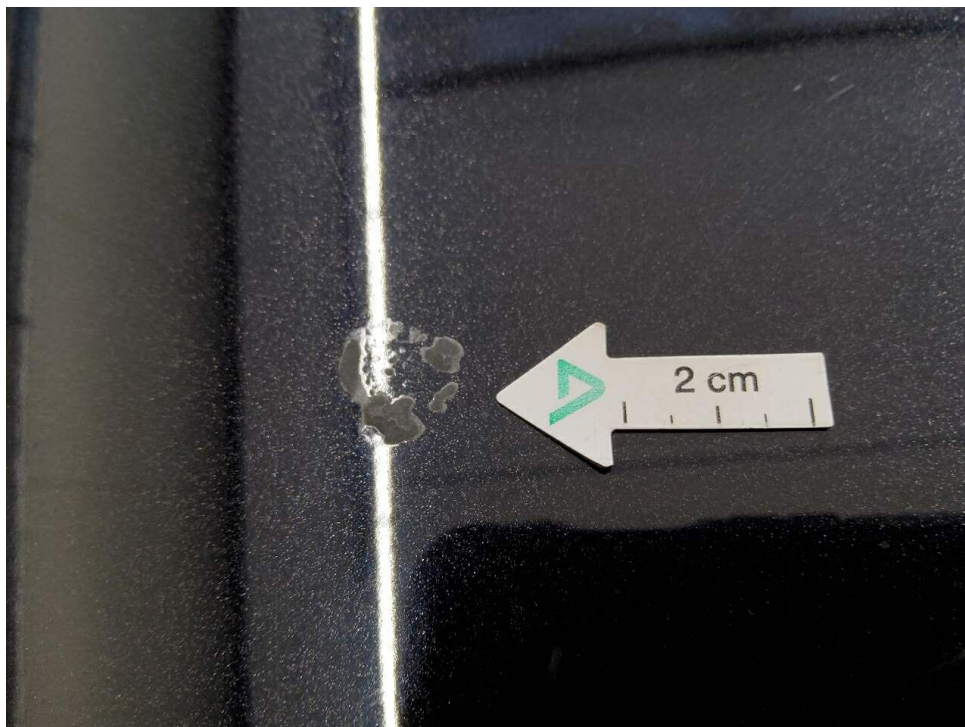
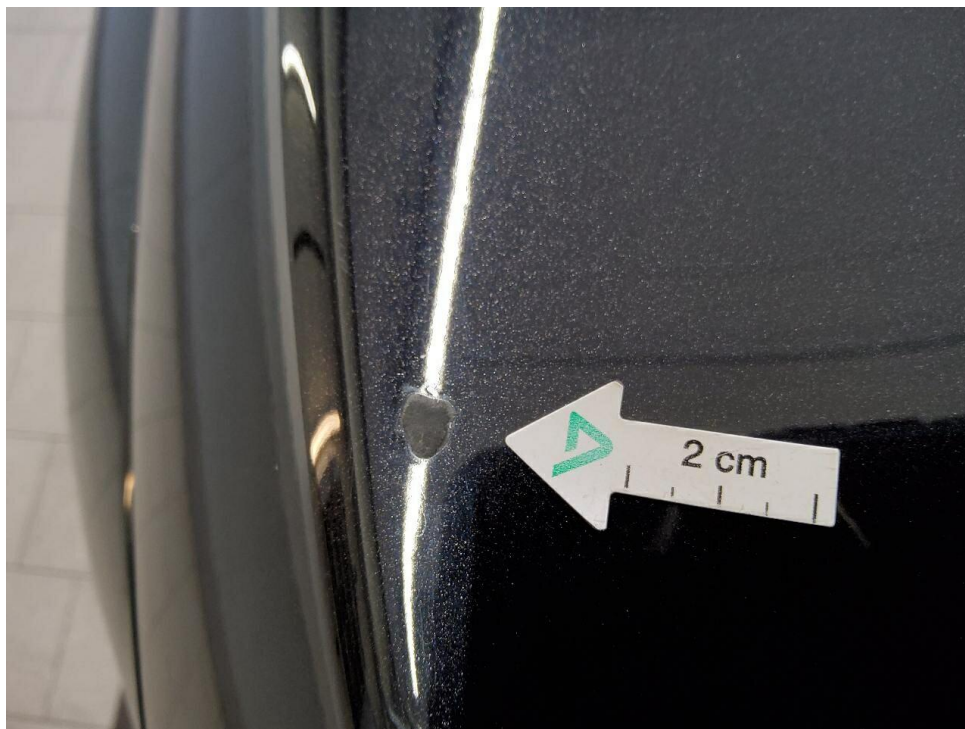
Bild 13 : Motorhaube zerkratzt, eingedellt und Umweltschaden

Bild 14 : Motorhaube zerkratzt, eingedellt und Umweltschaden

Bild 15 : Motorhaube zerkratzt, eingedellt und Umweltschaden

Bild 16 : Motorhaube zerkratzt, eingedellt und Umweltschaden

Bild 17 : Motorhaube zerkratzt, eingedellt und Umweltschaden

1. Motorhaube zerkratzt, eingedellt und Umweltschaden, lackieren mit Lackaufbau (Bild 13, 14, 15, 16, 17)
2. Stoßfänger hinten, Spoiler Stoßfänger hinten und Abdeckung Radlauf hinten rechts verschrammt (Haftpflichtschaden), instandsetzen (Bild 31, 32, 33)
3. 1 Funkschlüssel Batterie leer, erneuern
4. Reifenfüllflasche Haltbarkeit abgelaufen, erneuern (Bild 34)
5. Sonnenschutzrollo hinten rechts beschädigt, erneuern (Bild 36)
6. Verkleidung D-Säule rechts zerkratzt, erneuern (Bild 37)
7. Außenspiegel rechts Lackierung, zerkratzt, smart repair (Bild 35)
8. Heckklappe, eingedellt, drücken (Bild 28, 29)
9. Seitenteil hinten links Lackierung, zerkratzt, lackieren mit Lackaufbau (Bild 24, 25)
10. Dach, eingedellt, drücken (Bild 23)
11. Tür hinten rechts Lackierung, zerkratzt, lackieren mit Lackaufbau (Bild 21, 22)
12. Tür hinten links, eingedellt, drücken (Bild 20)

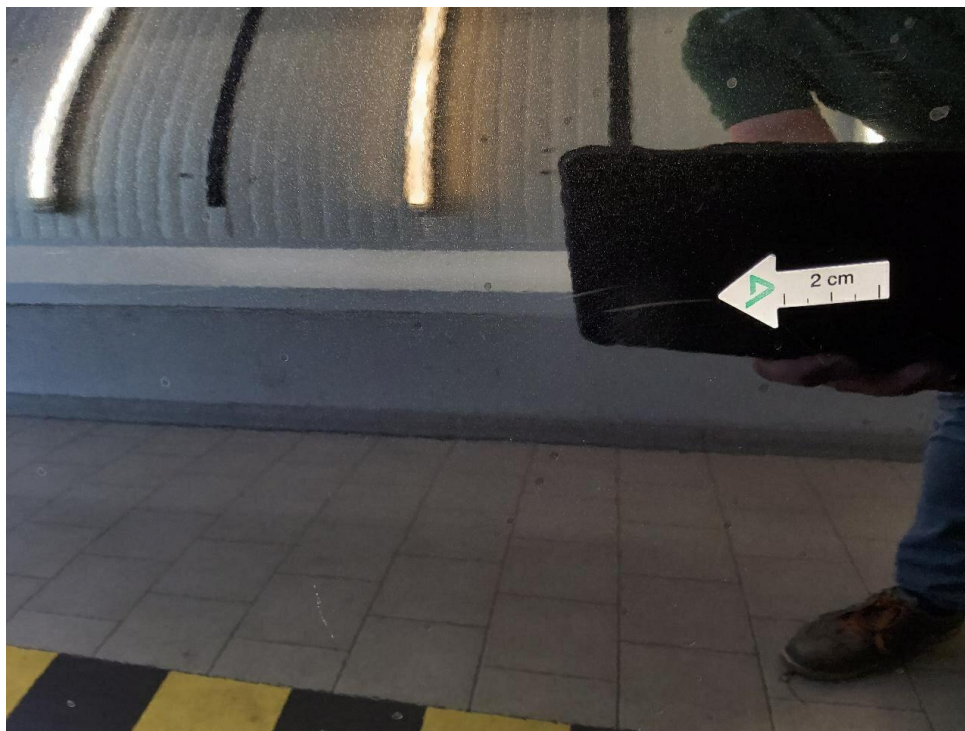
Bild 18 : Tür vorn rechts zerkratzt

Tür vorn rechts zerkratzt (Bild 18)  
Tür hinten links zerkratzt (Bild 19)  
Seitenwand hinten links eingedellt (Bild 26)  
Seitenwand hinten rechts eingedellt (Bild 27)  
Heckklappe zerkratzt (Bild 30)

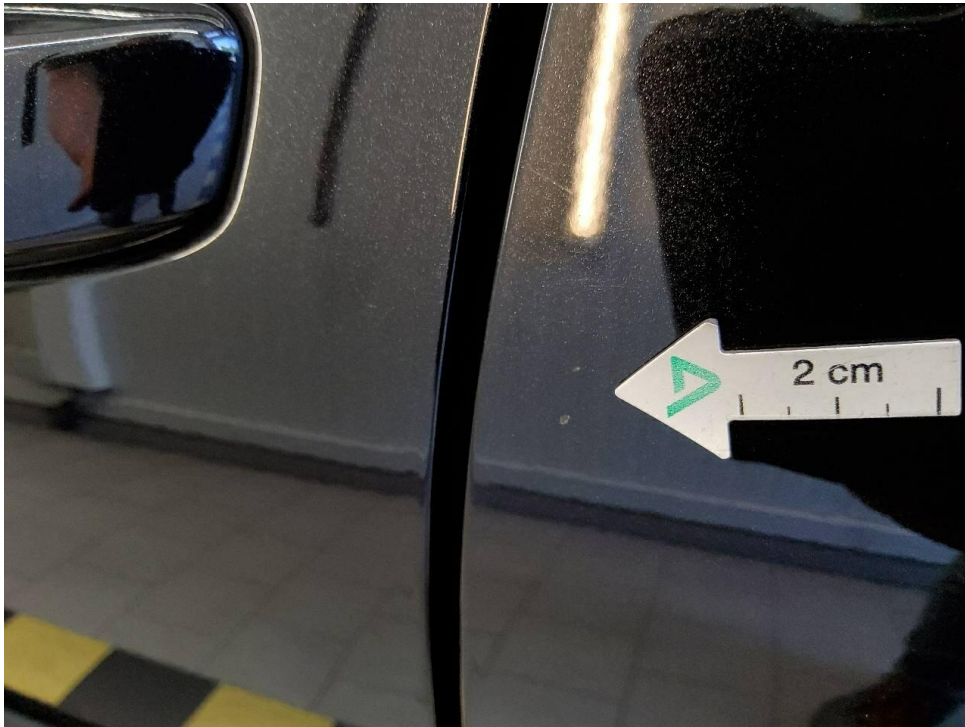
Bild 19 : Tür hinten links zerkratzt

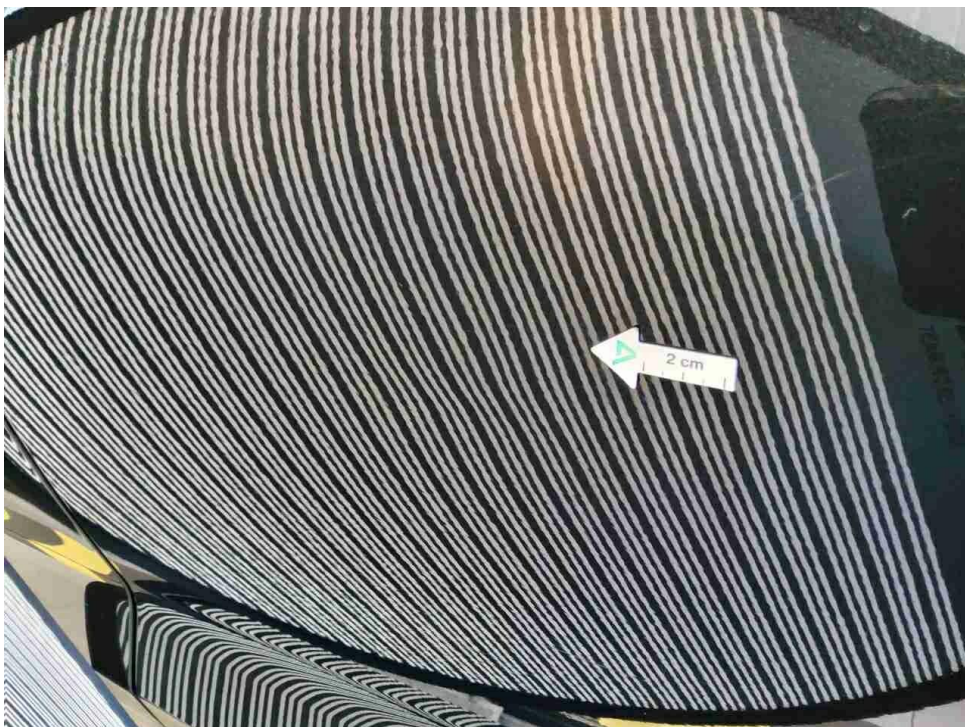
Bild 20 : Tür hinten links, eingedellt, drücken

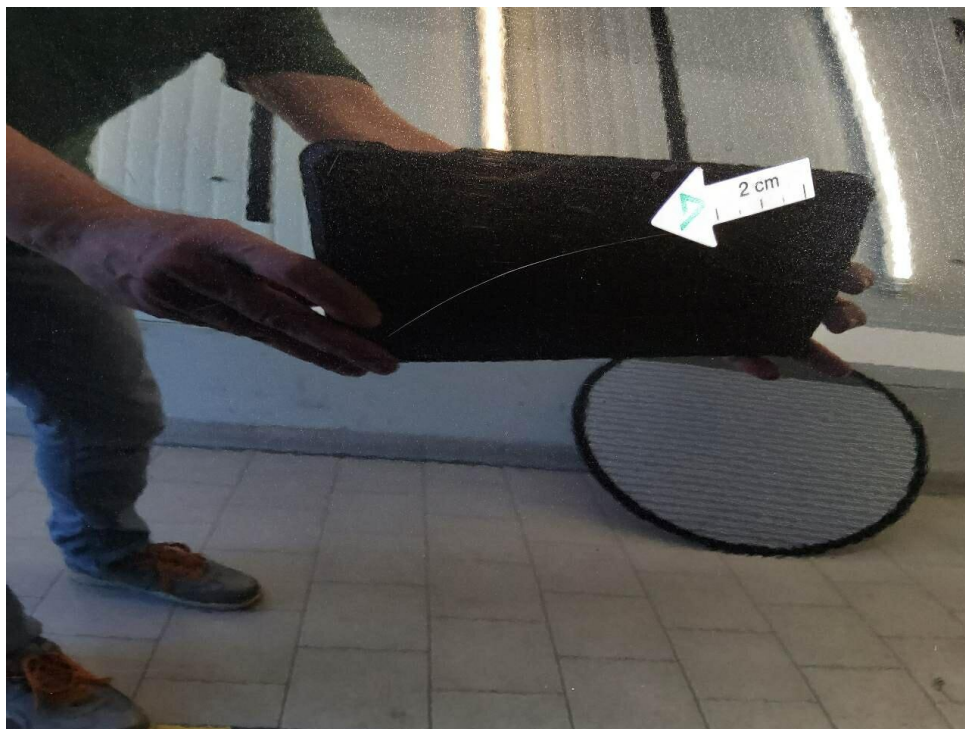
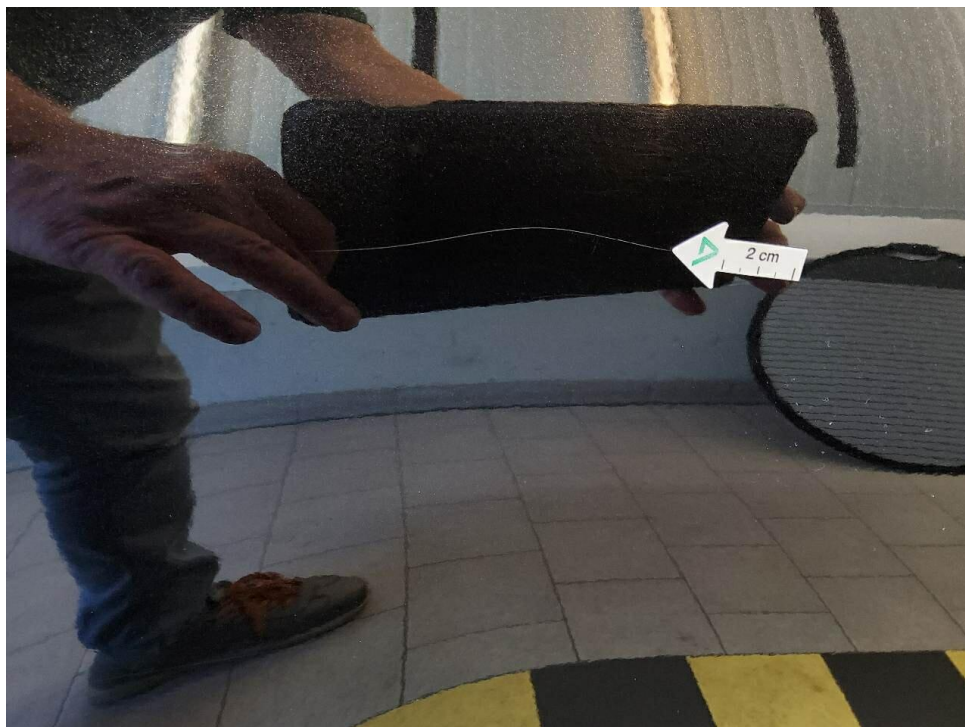
Bild 21 : Tür hinten rechts Lackierung, zerkratzt, lackieren mit Lackaufbau

Bild 22 : Tür hinten rechts Lackierung, zerkratzt, lackieren mit Lackaufbau

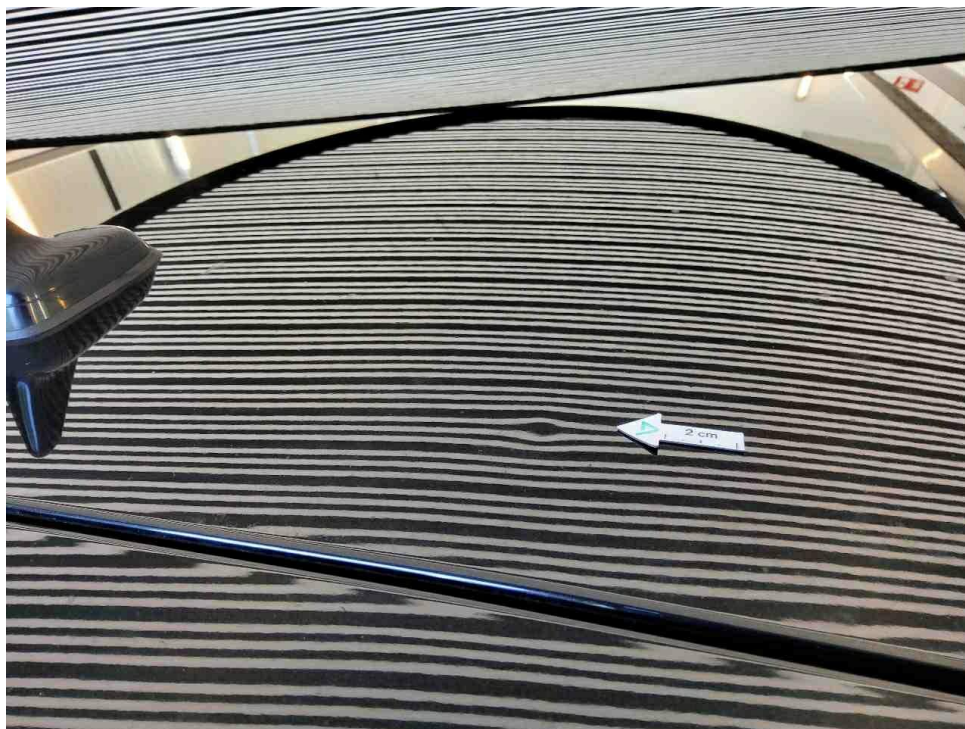
Bild 23 : Dach, eingedellt, drücken

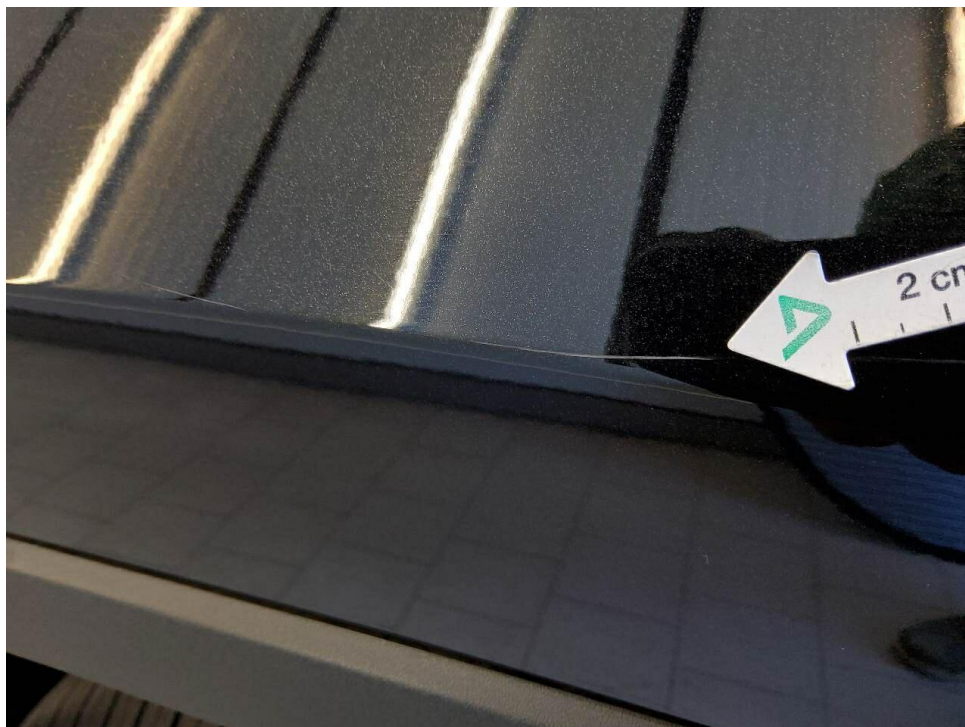
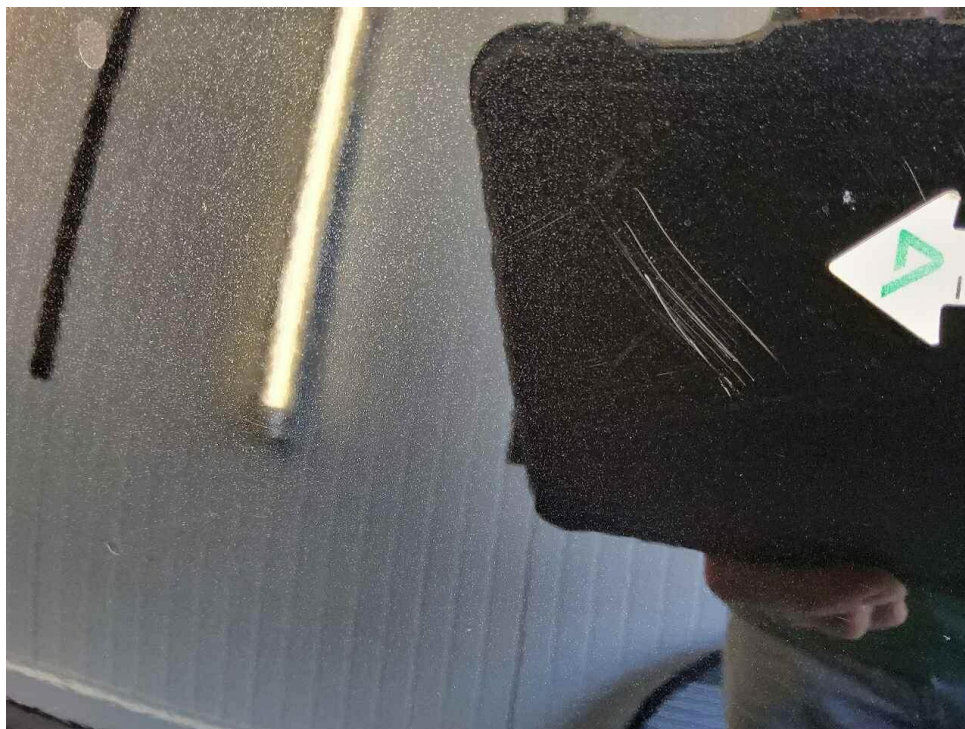
Bild 24 : Seitenteil hinten links Lackierung, zerkratzt, lackieren mit Lackaufbau

Bild 25 : Seitenteil hinten links Lackierung, zerkratzt, lackieren mit Lackaufbau

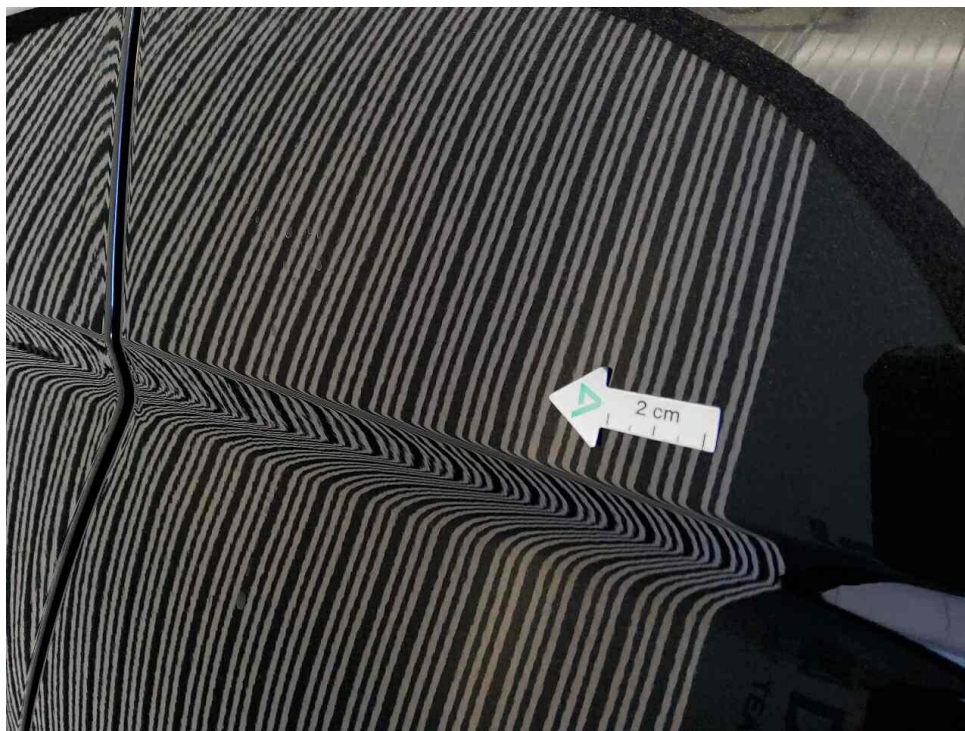
Bild 26 : Seitenwand hinten links eingedellt

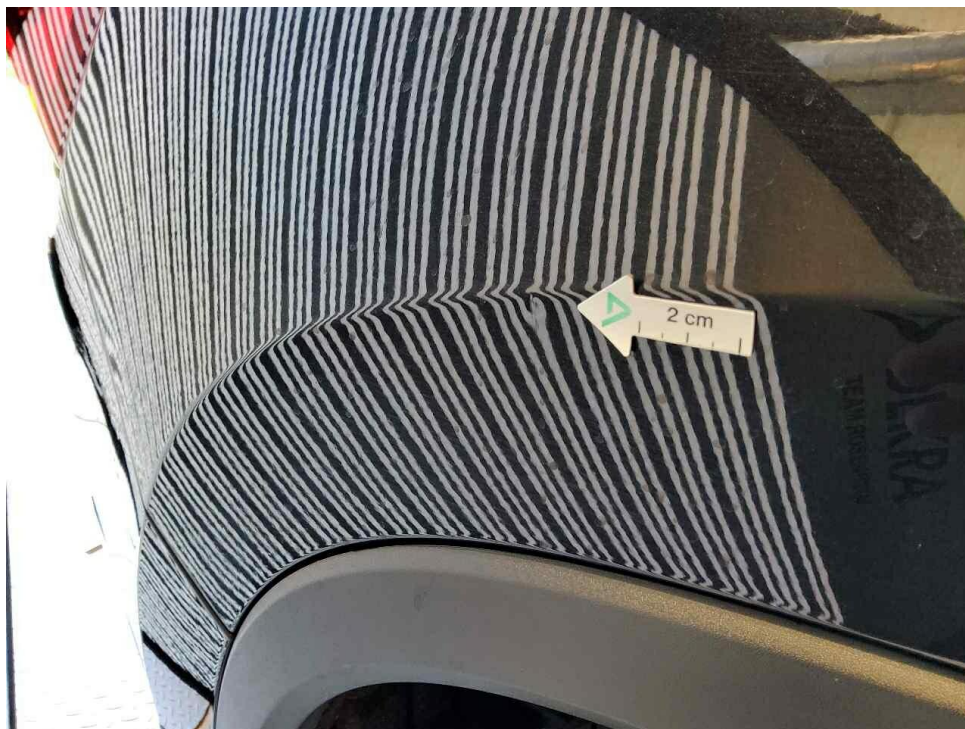
Bild 27 : Seitenwand hinten rechts eingedellt

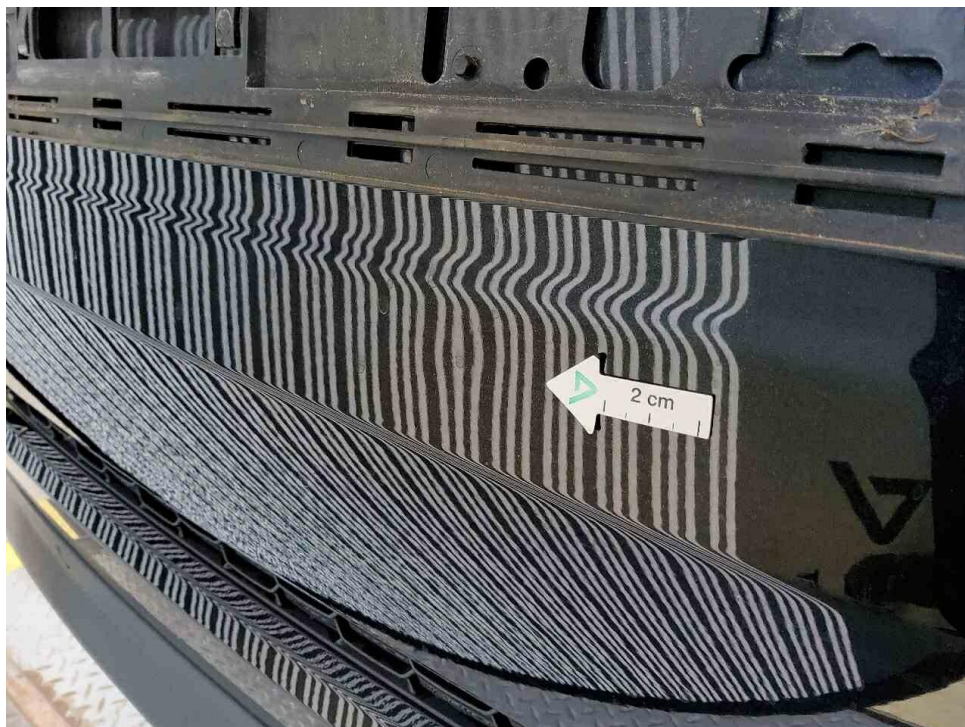
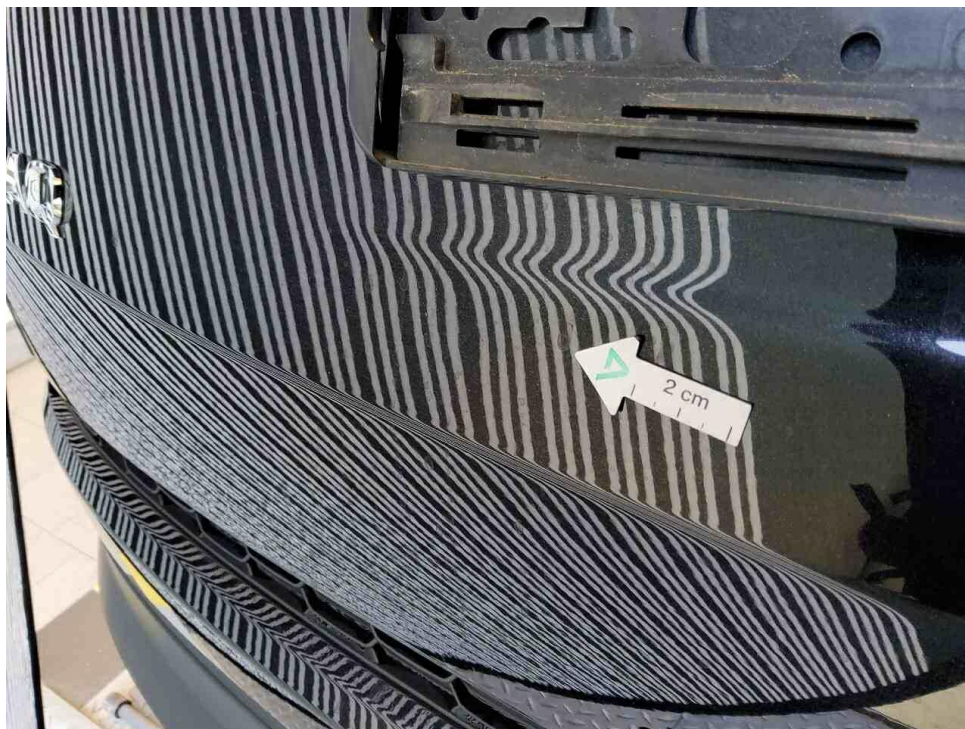
Bild 28 : Heckklappe, eingedellt, drücken

Bild 29 : Heckklappe, eingedellt, drücken

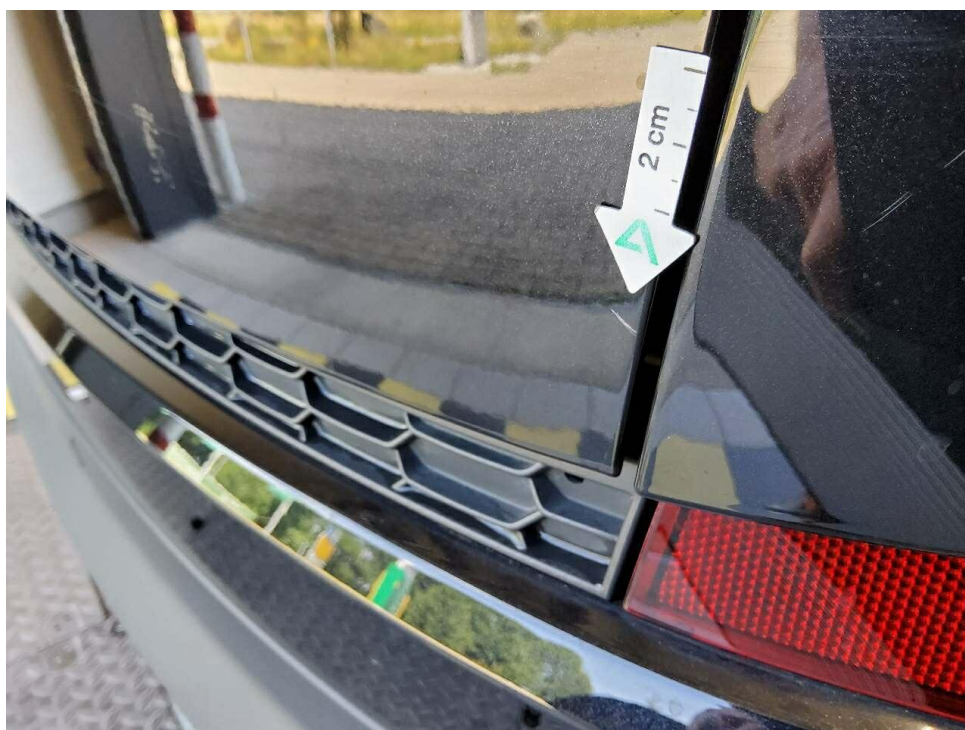
Bild 30 : Heckklappe zerkratzt

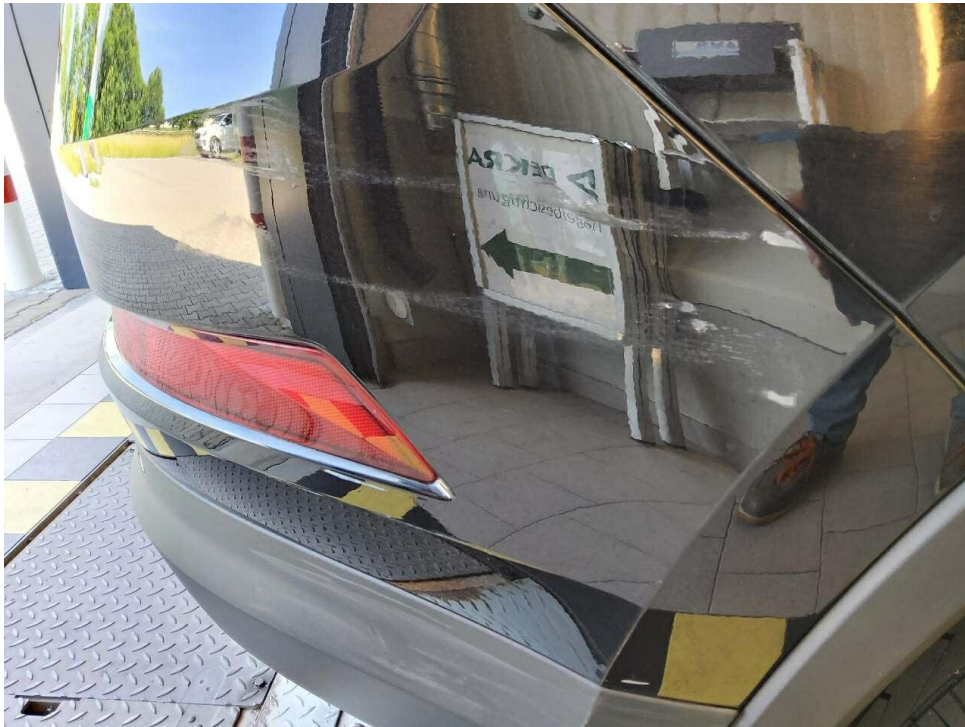
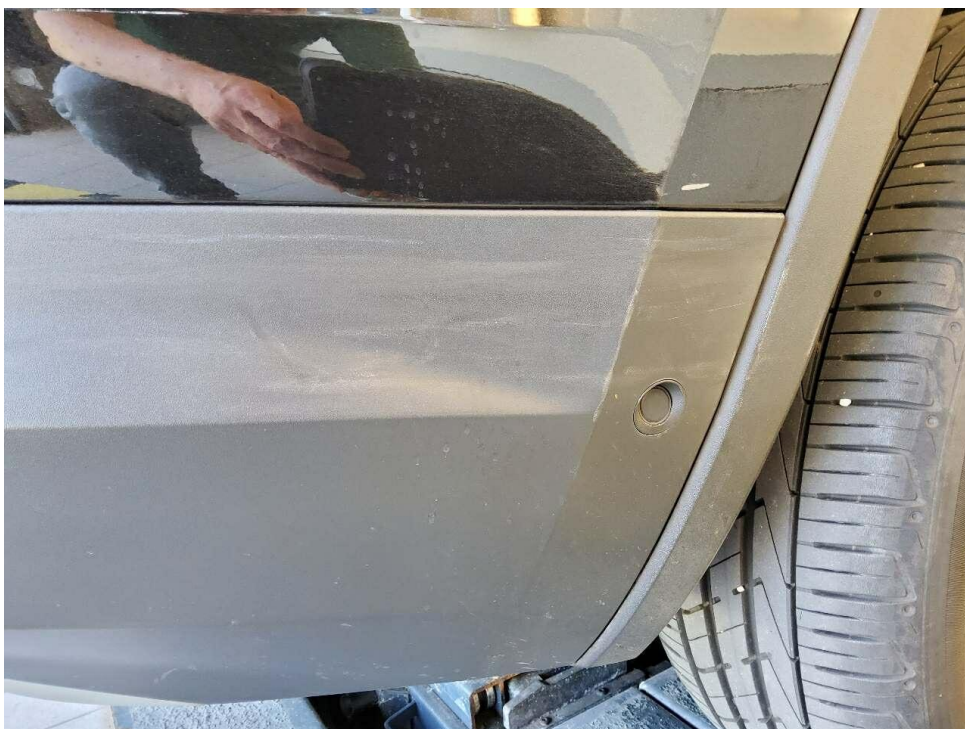
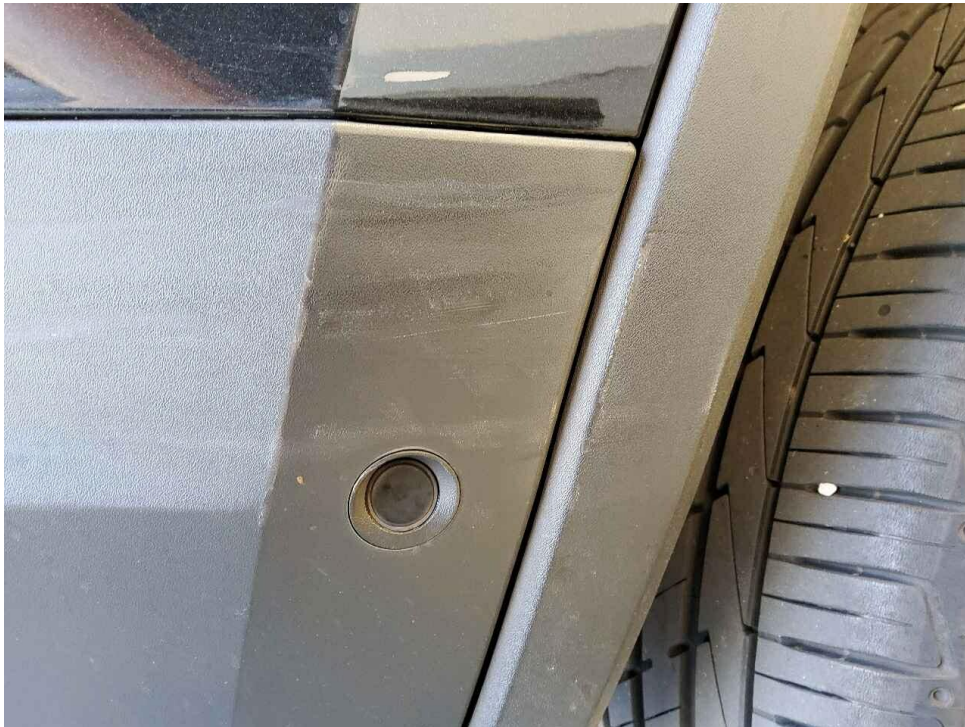
Bild 31 : Stoßfänger hinten, Spoiler Stoßfänger hinten und Abdeckung Radlauf hinten rechts verschrammt (Haftpflichtschaden)

Bild 32 : Stoßfänger hinten, Spoiler Stoßfänger hinten und Abdeckung Radlauf hinten rechts verschrammt (Haftpflichtschaden)

Bild 33 : Stoßfänger hinten, Spoiler Stoßfänger hinten und Abdeckung Radlauf hinten rechts verschrammt (Haftpflichtschaden)

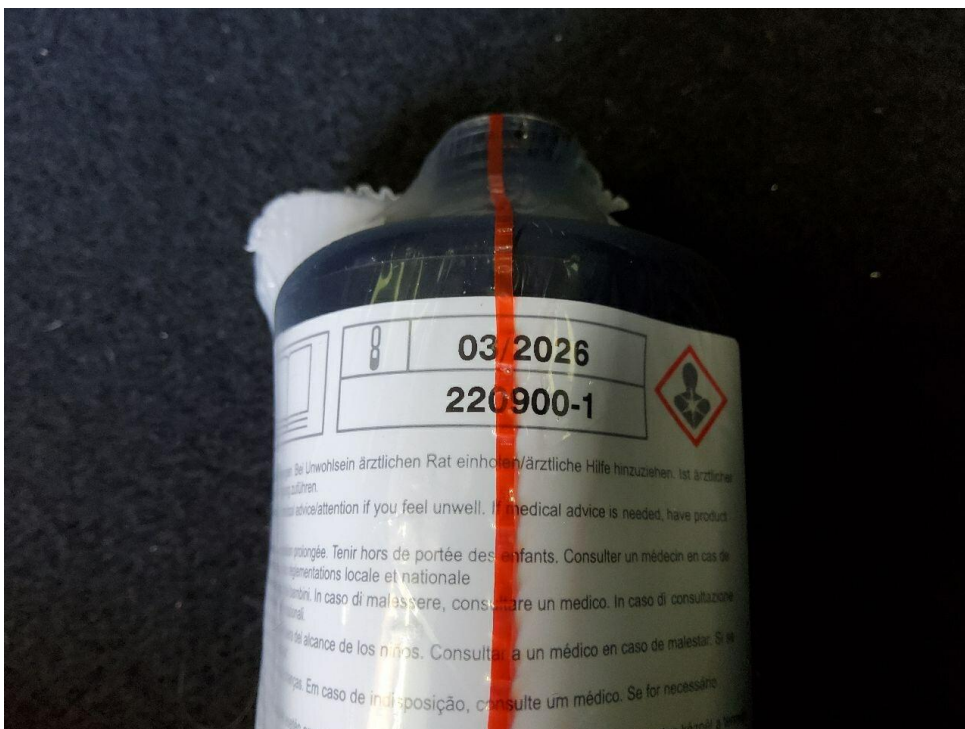
Bild 34 : Reifenfüllflasche Haltbarkeit abgelaufen

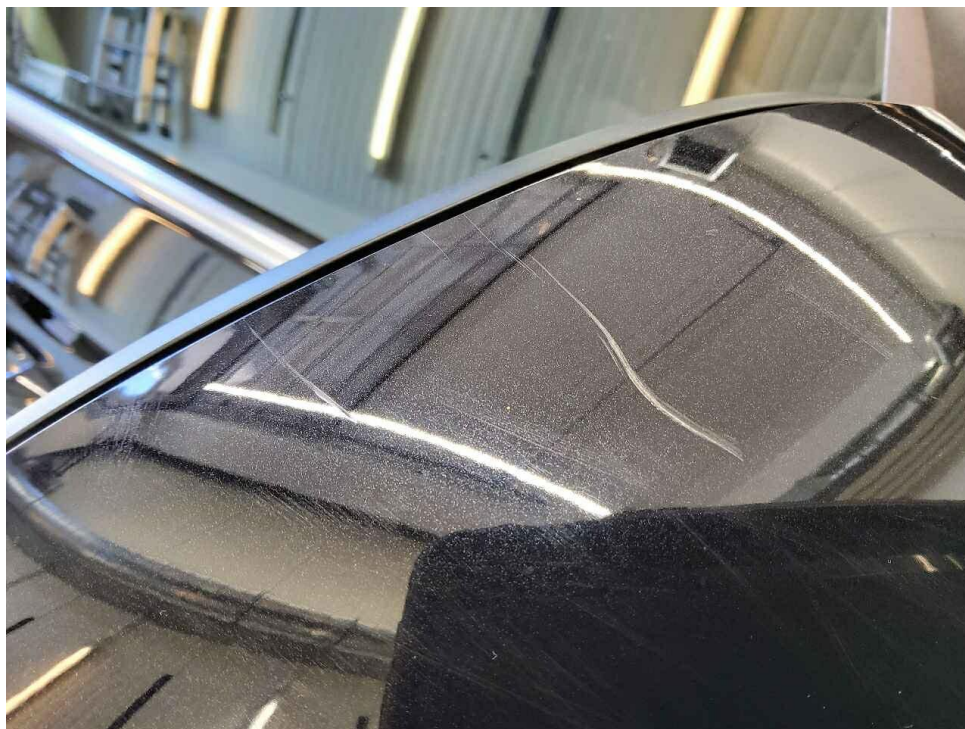
Bild 35 : Außenspiegel rechts Lackierung, zerkratzt, smart repair

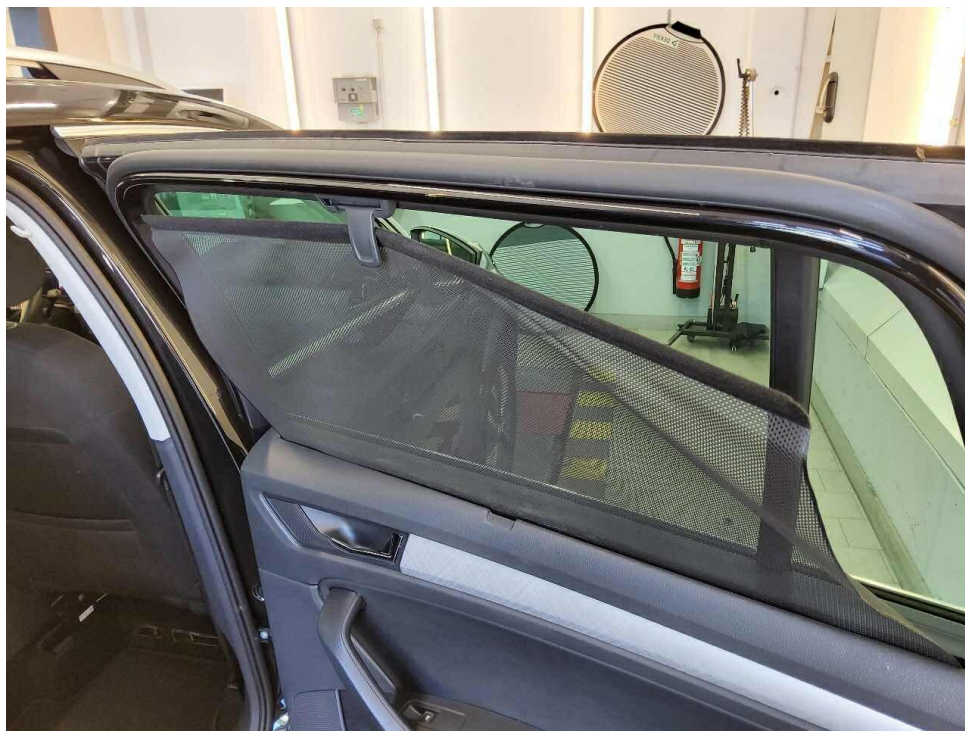
Bild 36 : Sonnenschutzrollo hinten rechts beschädigt

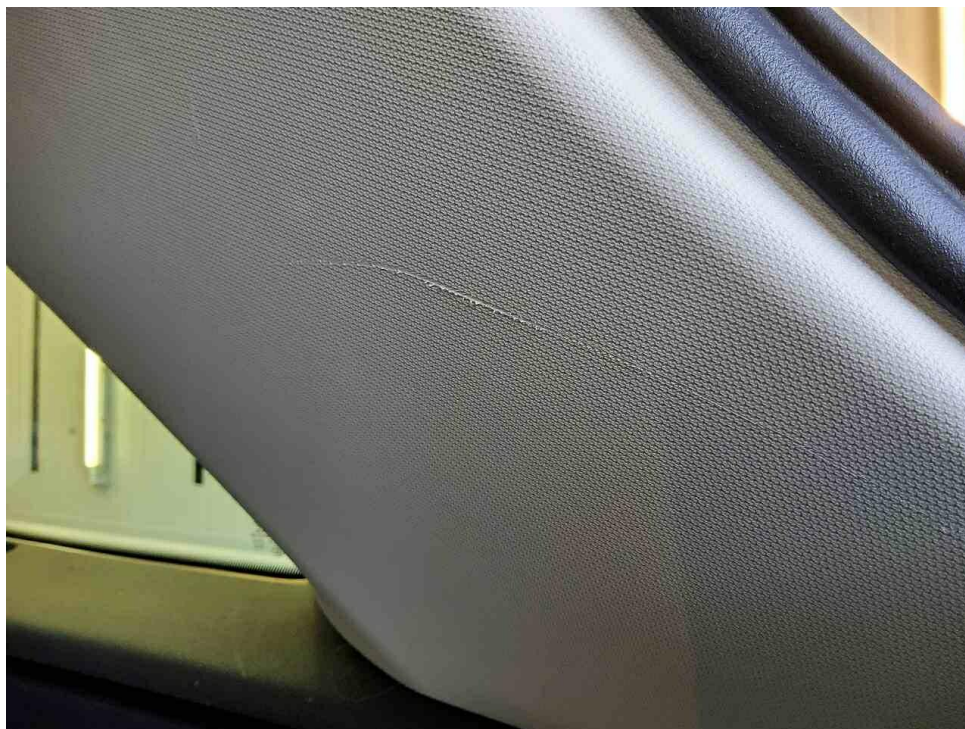
Bild 37 : Verkleidung D-Säule rechts zerkratzt
