# Wertgutachten

| Hersteller / Modell | Mercedes-Benz Vito | | |
| Kennzeichen | | Fahrgestellnummer | W1VVLBEZ6S4431169 |

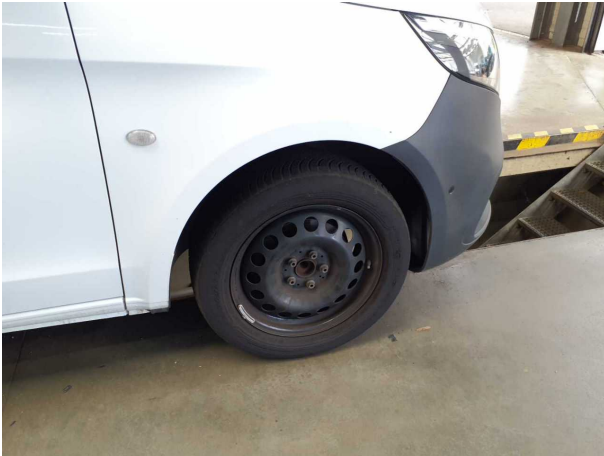
| Nr. | Bauteilgruppe | Beschreibung | Kosten (netto) |
|---|---|---|---|
| 1 | Rad/Reifen | Radblende vorn rechts - fehlt - erneuern | 20,00 € |

**Beschädigung #1:** Rad/Reifen: Radblende vorn rechts - fehlt - erneuern

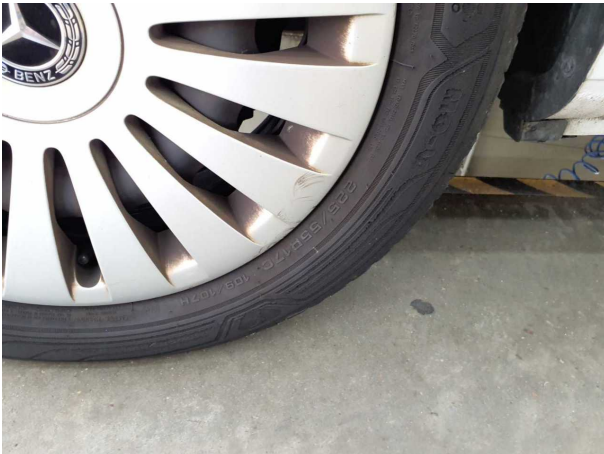
| Nr. | Bauteilgruppe | Beschreibung | Kosten (netto) |
|---|---|---|---|
| 3 | Rad/Reifen | Radblende vorn links - verkratzt / verschürft - erneuern | 20,00 € |

**Beschädigung #3:** Rad/Reifen: Radblende vorn links - verkratzt / verschürft - erneuern

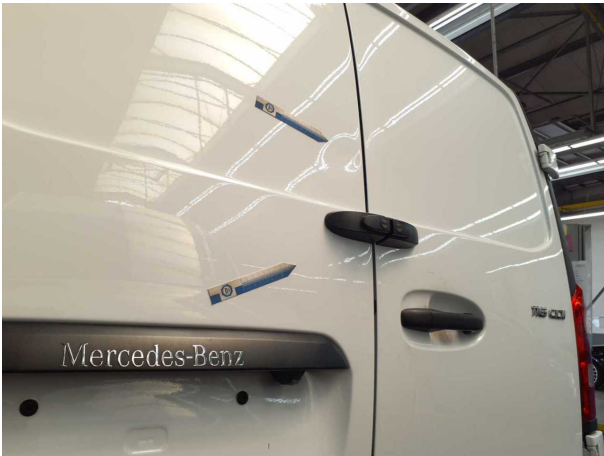
| Nr. | Bauteilgruppe | Beschreibung | Kosten (netto) |
|---|---|---|---|
| 6 | Heckklappe/-tür | Hecktür links - Delle(n) - Smart Repair | 100,00 € |

**Beschädigung #6:** Heckklappe/-tür: Hecktür links - Delle(n) - Smart Repair

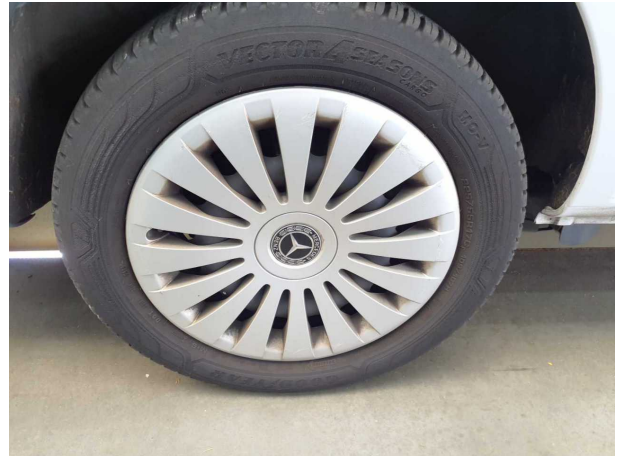
| Nr. | Bauteilgruppe | Beschreibung | Kosten (netto) |
|---|---|---|---|
| 2 | Rad/Reifen | Radblende hinten rechts - verkratzt / verschürft - erneuern | 20,00 € |

**Beschädigung #2:** Rad/Reifen: Radblende hinten rechts - verkratzt / verschürft - erneuern

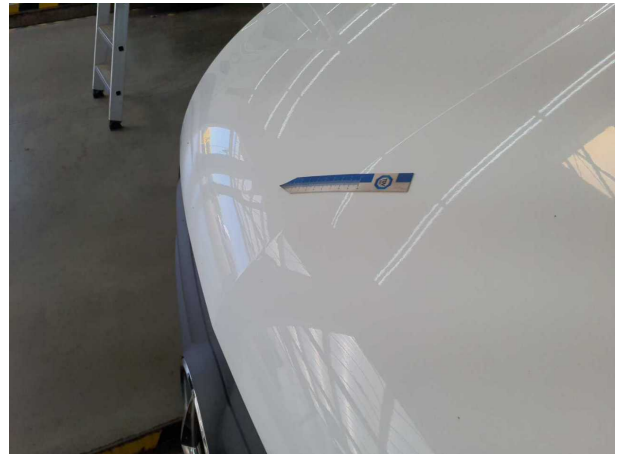
| Nr. | Bauteilgruppe | Beschreibung | Kosten (netto) |
|---|---|---|---|
| 4 | Motorhaube | Motorhaube - Delle(n) - Smart Repair | 60,00 € |

**Beschädigung #4:** Motorhaube: Motorhaube - Delle(n) - Smart Repair

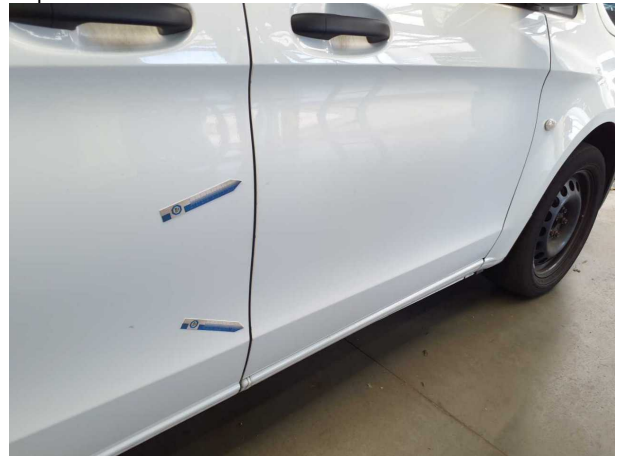
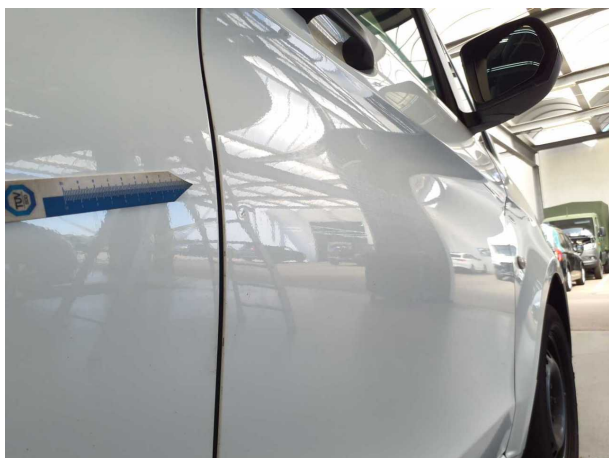
| Nr. | Bauteilgruppe | Beschreibung | Kosten (netto) |
|---|---|---|---|
| 7 | Tür vorn rechts | Tür - Delle / Lackschaden - Smart Repair | 120,00 € |

**Beschädigung #7:** Tür vorn rechts: Tür - Delle / Lackschaden - Smart Repair

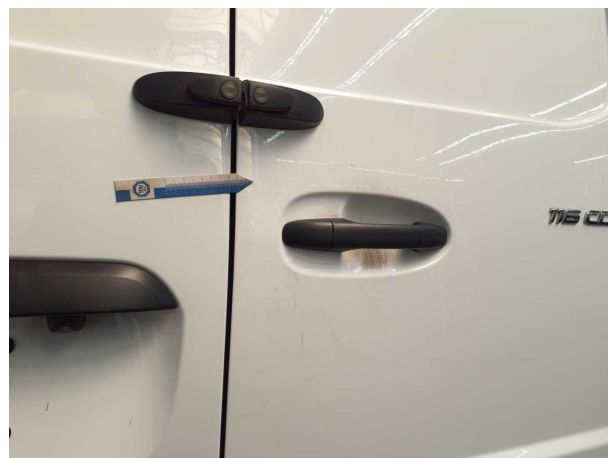
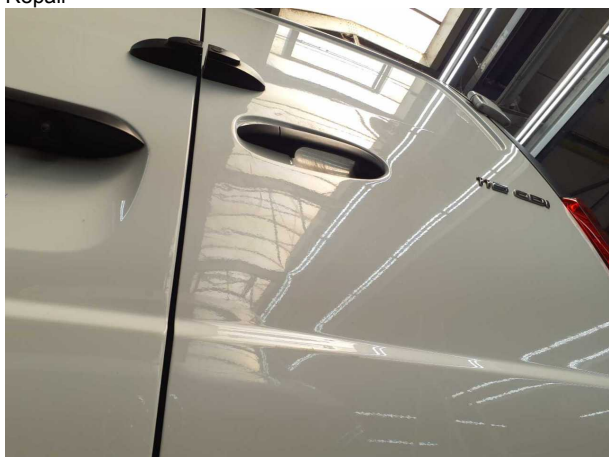
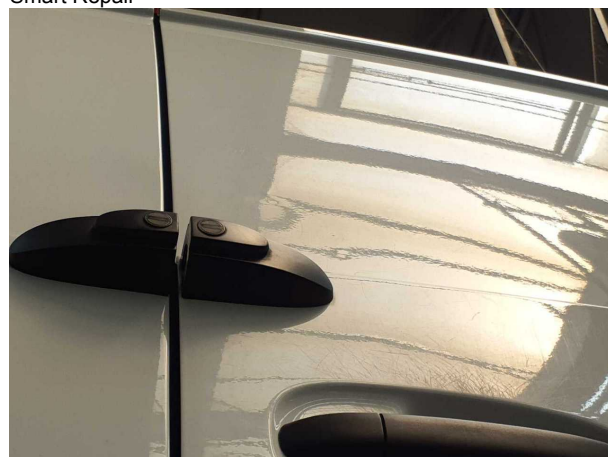
| Nr. | Bauteilgruppe | Beschreibung | Kosten (netto) |
|---|---|---|---|
| 8 | Heckklappe/-tür | Hecktür rechts - Delle(n) - Smart Repair | 120,00 € |

**Beschädigung #8:** Heckklappe/-tür: Hecktür rechts - Delle(n) - Smart Repair

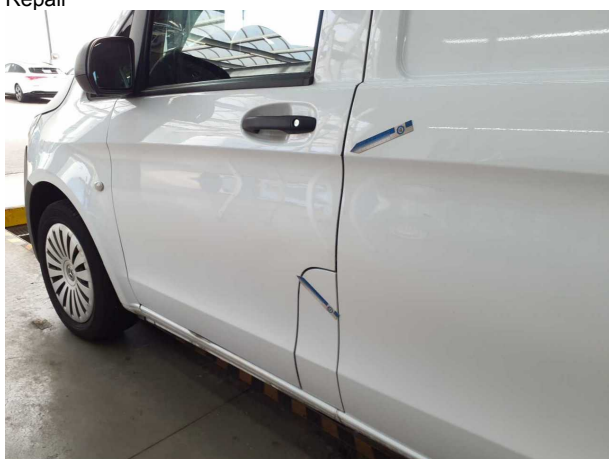
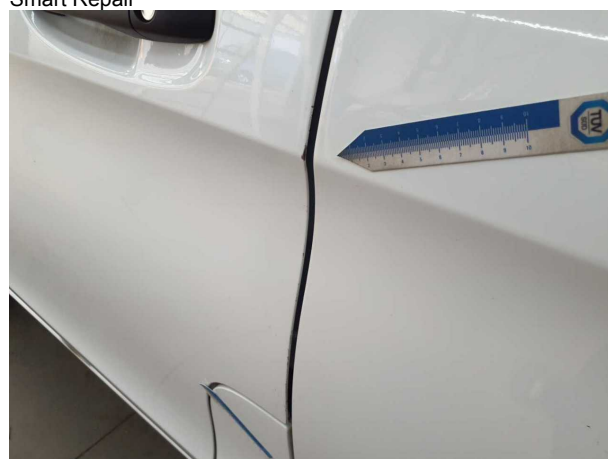
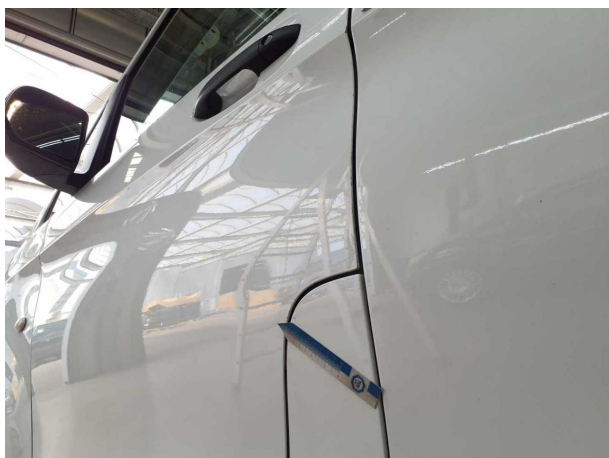
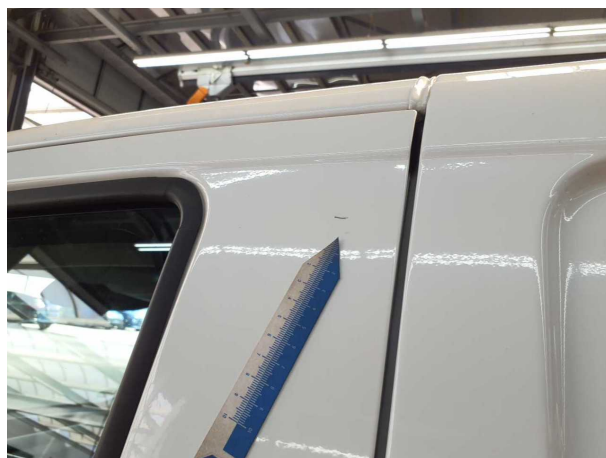
| Nr. | Bauteilgruppe | Beschreibung | Kosten (netto) |
|---|---|---|---|
| 9 | Tür vorn links | Tür - Delle / Lackschaden - Smart Repair | 160,00 € |

**Beschädigung #9:** Tür vorn links: Tür - Delle / Lackschaden - Smart Repair

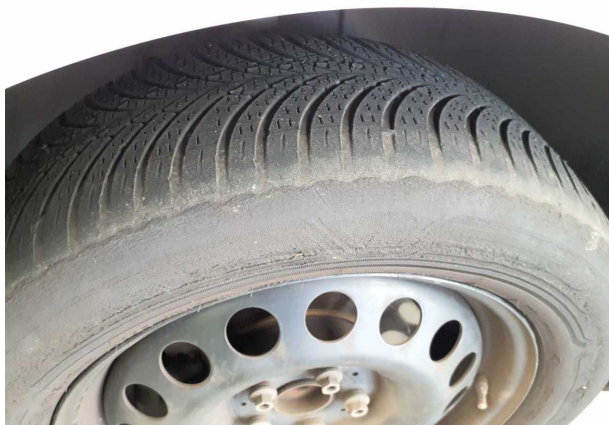
| Achse | Reifengröße | Reifentyp | Hersteller | Profiltiefe | Verkehrstauglichkeit |
|---|---|---|---|---|---|
| 1 | 225/55 R17 C | Ganzjahresreifen auf Stahl mit Radzierblende | Goodyear | 3mm / 0mm | n.i.O. |

| Nr. | Bauteilgruppe | Beschreibung | Kosten (netto) |
|---|---|---|---|
| 11 | Rad/Reifen | Reifen vorn rechts - verschlissen - erneuern | 190,00 € |

**Beschädigung #11:** Rad/Reifen: Reifen vorn rechts - verschlissen - erneuern

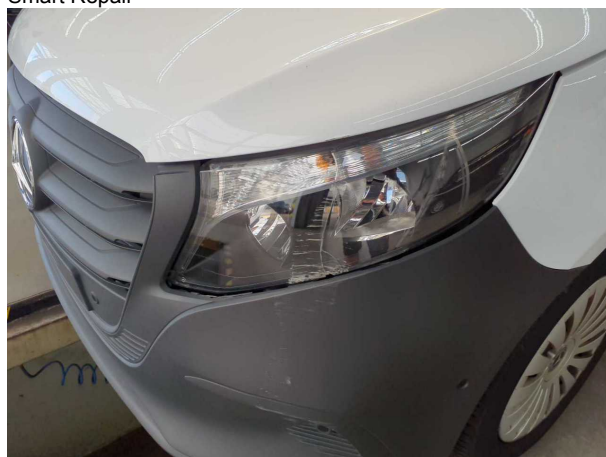
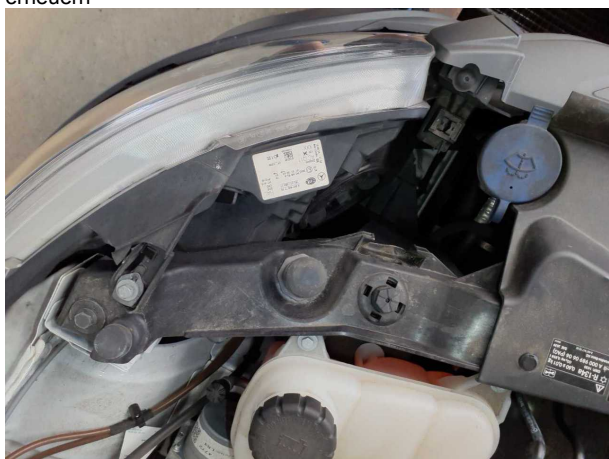
| Nr. | Bauteilgruppe | Beschreibung | Kosten (netto) |
|---|---|---|---|
| 12 | Scheinwerfer | Scheinwerfer links - beschädigt - erneuern | 393,00 € |

**Beschädigung #12:** Scheinwerfer: Scheinwerfer links - beschädigt - erneuern

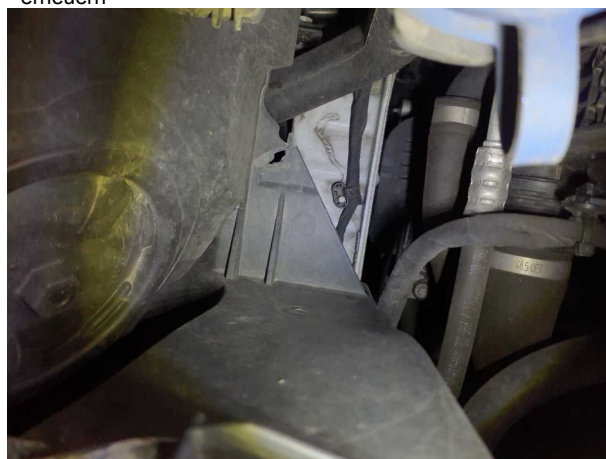
| Nr. | Bauteilgruppe | Beschreibung | Kosten (netto) |
|---|---|---|---|
| 13 | Stoßfänger vorn | Frontmodul - gebrochen / gerissen - erneuern | 410,00 € |

**Beschädigung #13:** Stossfänger vorn: Frontmodul - gebrochen / gerissen - erneuern

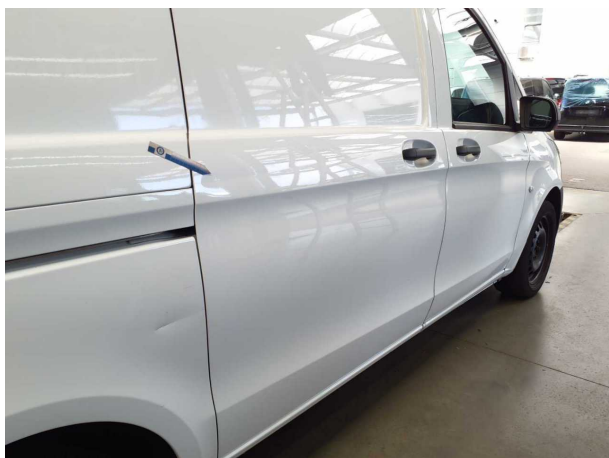
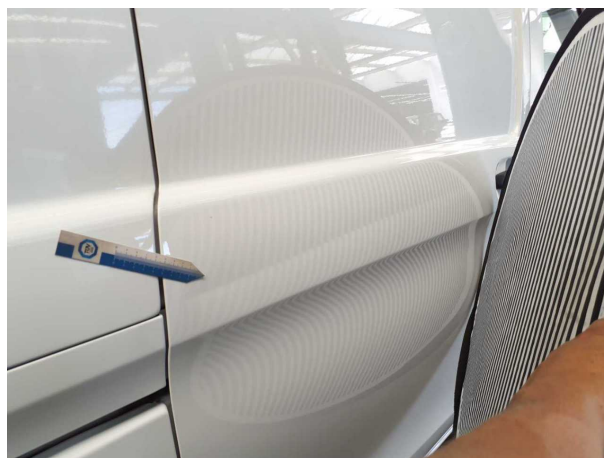
| Nr. | Bauteilgruppe | Beschreibung | Kosten (netto) |
|---|---|---|---|
| 14 | Schiebetür rechts | Schiebetür - Delle(n) - instandsetzen und lackieren | 545,00 € |

**Beschädigung #14:** Schiebetür rechts: Schiebetür - Delle(n) - instandsetzen und lackieren

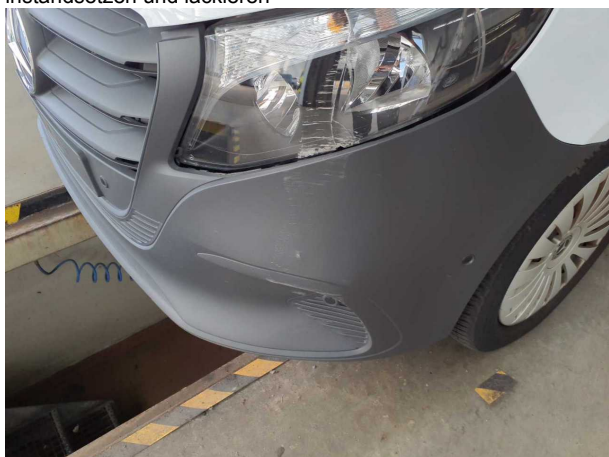
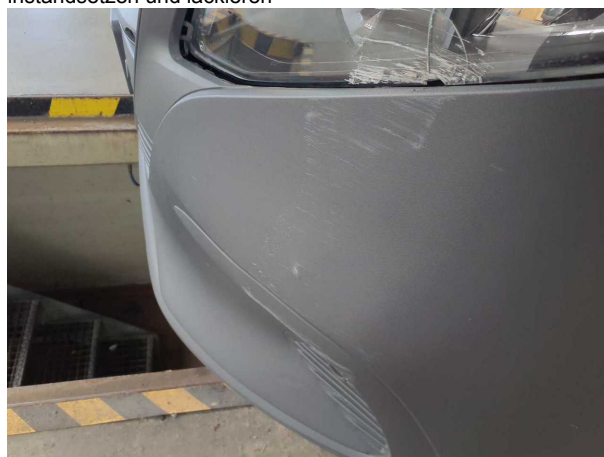
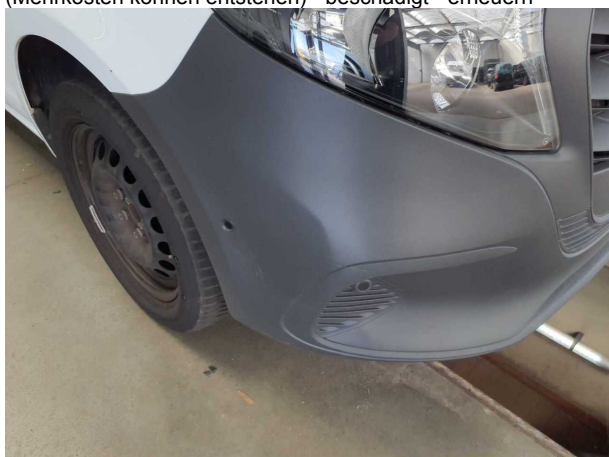
| Nr. | Bauteilgruppe | Beschreibung | Kosten (netto) |
|---|---|---|---|
| 15 | Stoßfänger vorn | Stoßfänger mit Parktronic (Mehrkosten können entstehen) - beschädigt - erneuern | 609,00 € |

**Beschädigung #15:** Stossfänger vorn: Stossfänger mit Parktronic (Mehrkosten können entstehen) - beschädigt - erneuern

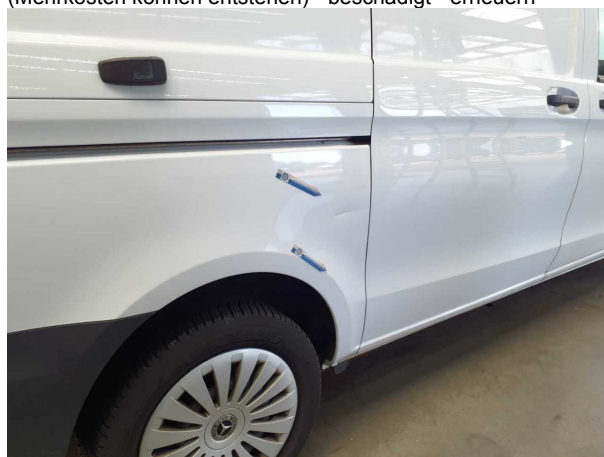
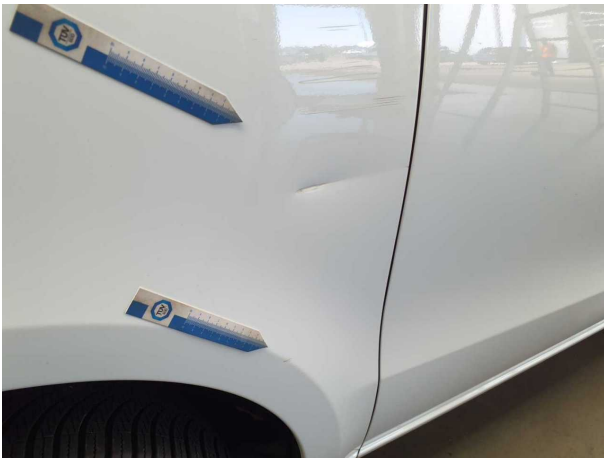
| Nr. | Bauteilgruppe | Beschreibung | Kosten (netto) |
|---|---|---|---|
| 16 | Seitenwand rechts | Kotflügel hinten rechts - Delle / Lackschaden - instandsetzen und lackieren | 641,09 € |

**Beschädigung #16:** Seitenwand rechts: Kotflügel hinten rechts - Delle / Lackschaden - instandsetzen und lackieren

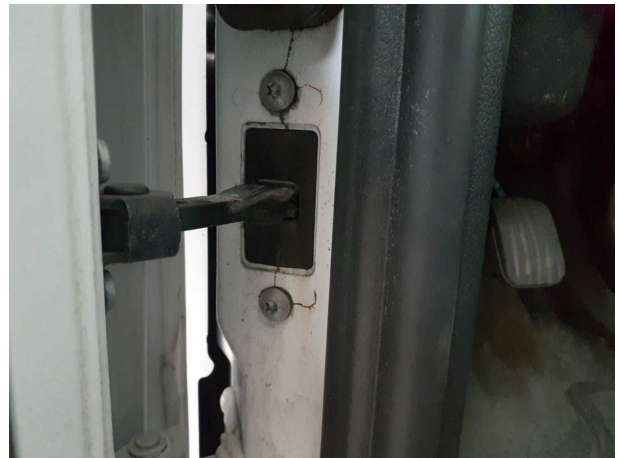
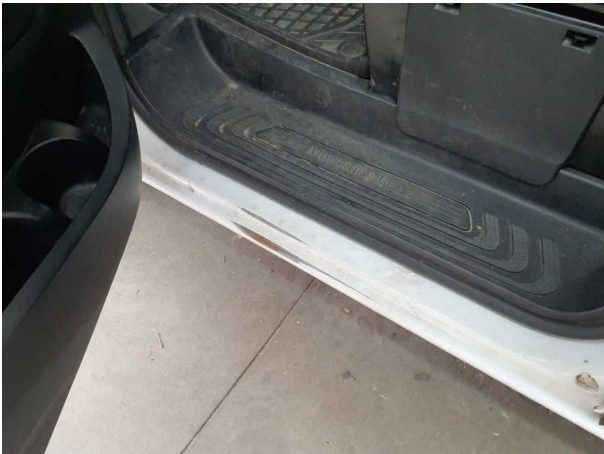
| Nr. | Bauteilgruppe | Beschreibung | Kosten (netto) |
|---|---|---|---|
| 17 | Karosserie | A-Säule links - gebrochen / gerissen - instandsetzen/lackieren (S3) | 650,00 € |

**Beschädigung #17:** Karosserie: A-Säule links - gebrochen /  
gerissen - instandsetzen/lackieren (S3)

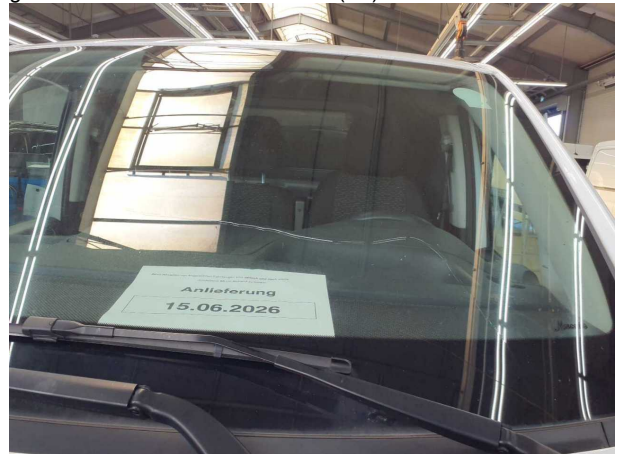
| Nr. | Bauteilgruppe | Beschreibung | Kosten (netto) |
|---|---|---|---|
| 18 | Verglasung | Frontscheibe mit Spurhalteassistent - gebrochen / gerissen - erneuern | 1.049,00 € |

**Beschädigung #18:** Verglasung: Frontscheibe mit  
Spurhalteassistent - gebrochen / gerissen - erneuern
