DEKRA Automobil GmbH  
Otto-Röhm-Str. 64, 64293 Darmstadt

## Bewertungsgutachten

**ROK VL64**

| Typ / Verkaufsbezeichnung | Bayon 1.2 Select Sports U / Bayon Trend Line |

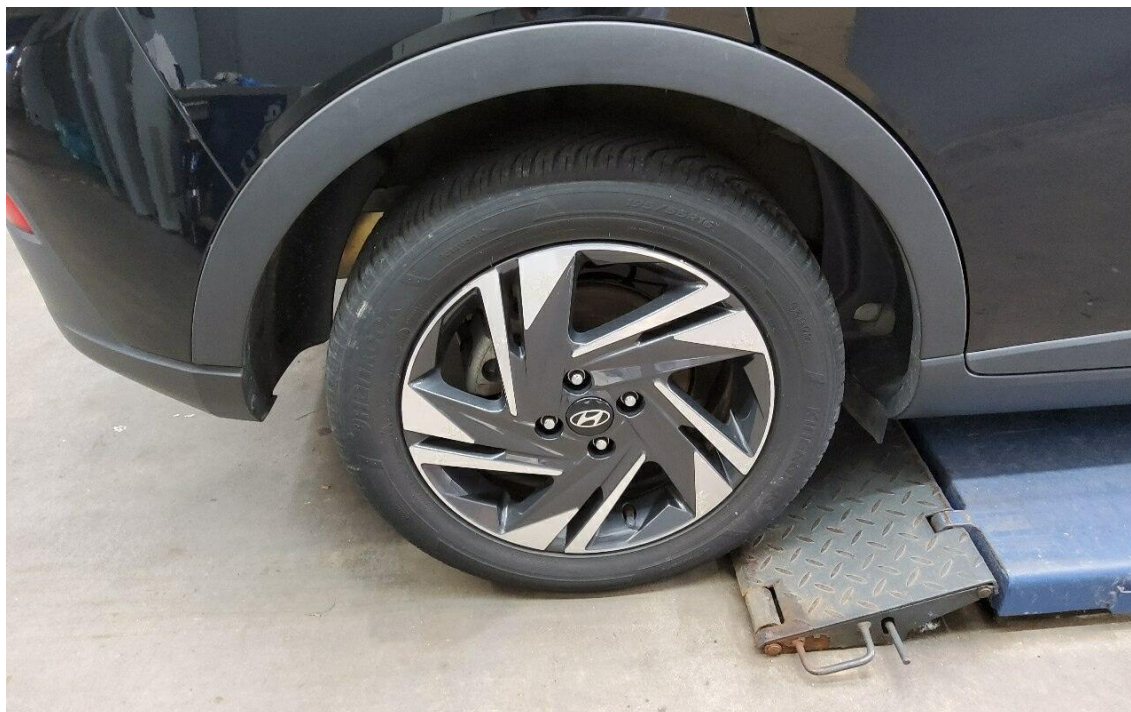
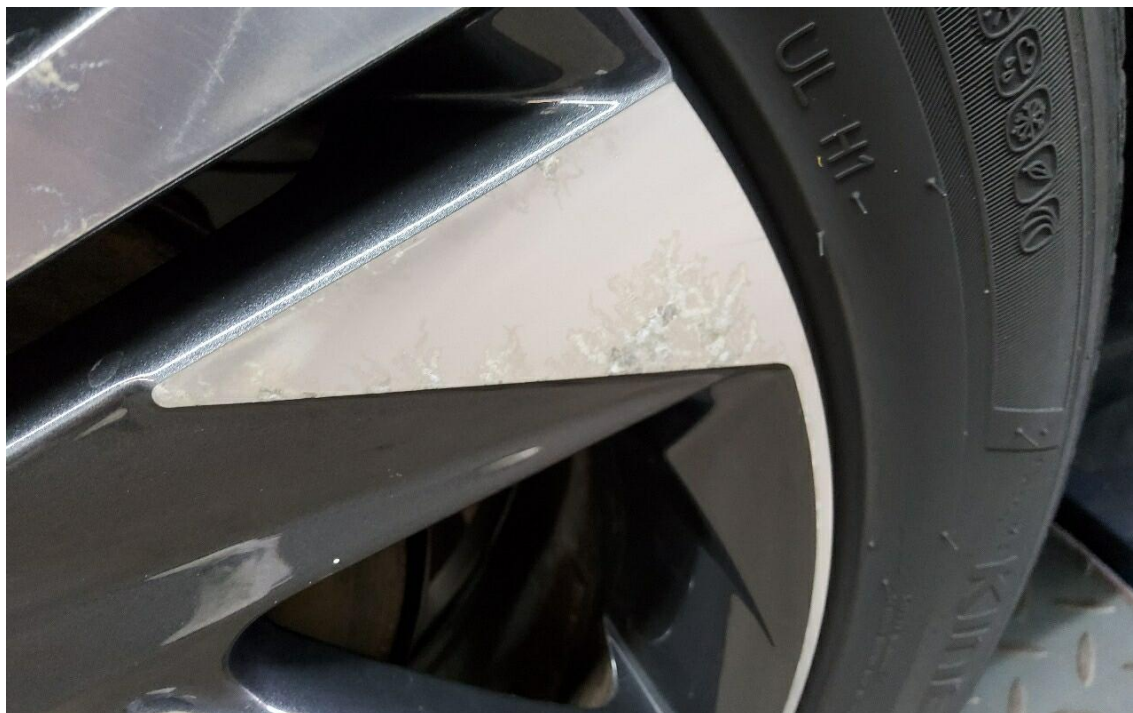
Felge hinten rechts, Oberflächenkorrosion, (Bild 10, 11); Motorhaube Lackierung, zerkratzt, Gebrauchsspur; Tür hinten links, eingedellt, Gebrauchsspur.

Bild 10 : Felge hinten rechts, Oberflächenkorrosion

Bild 11 : Felge hinten rechts, Oberflächenkorrosion

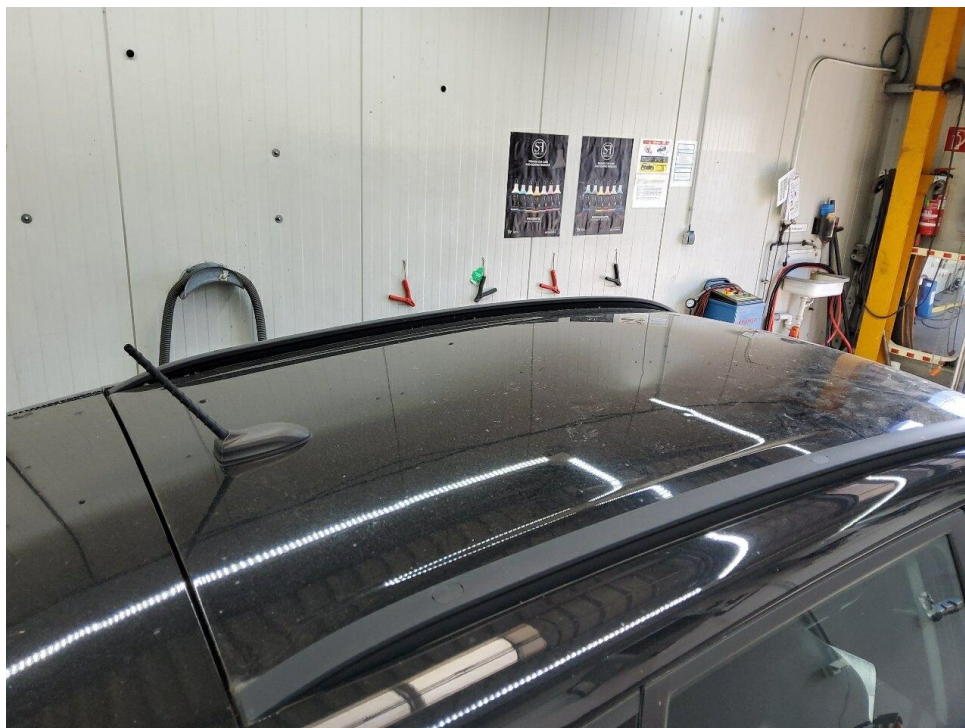
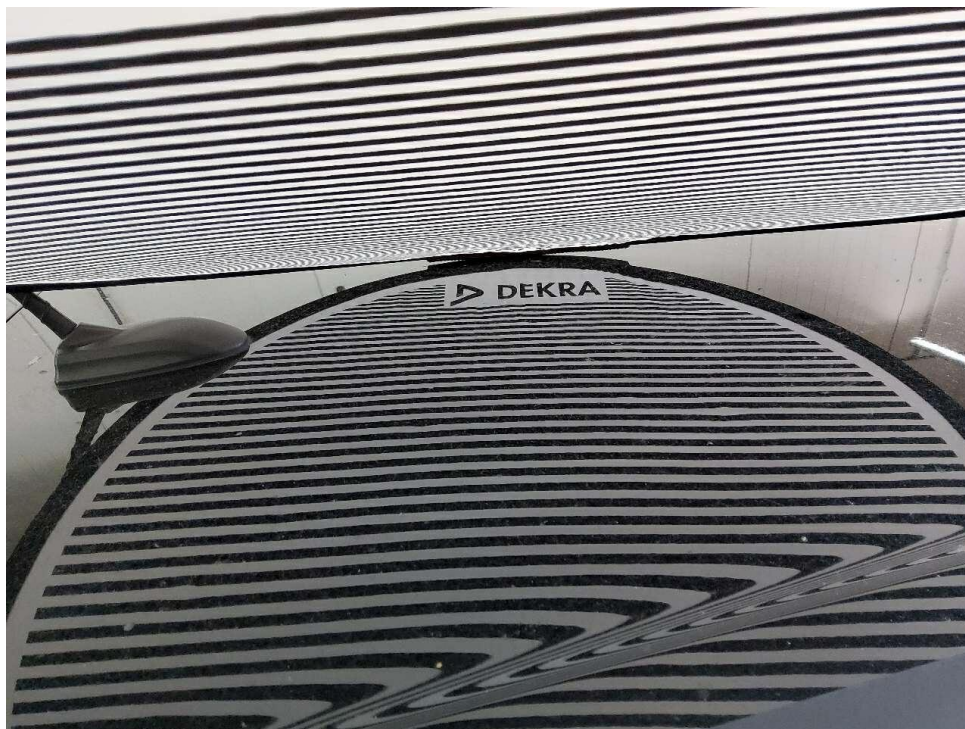
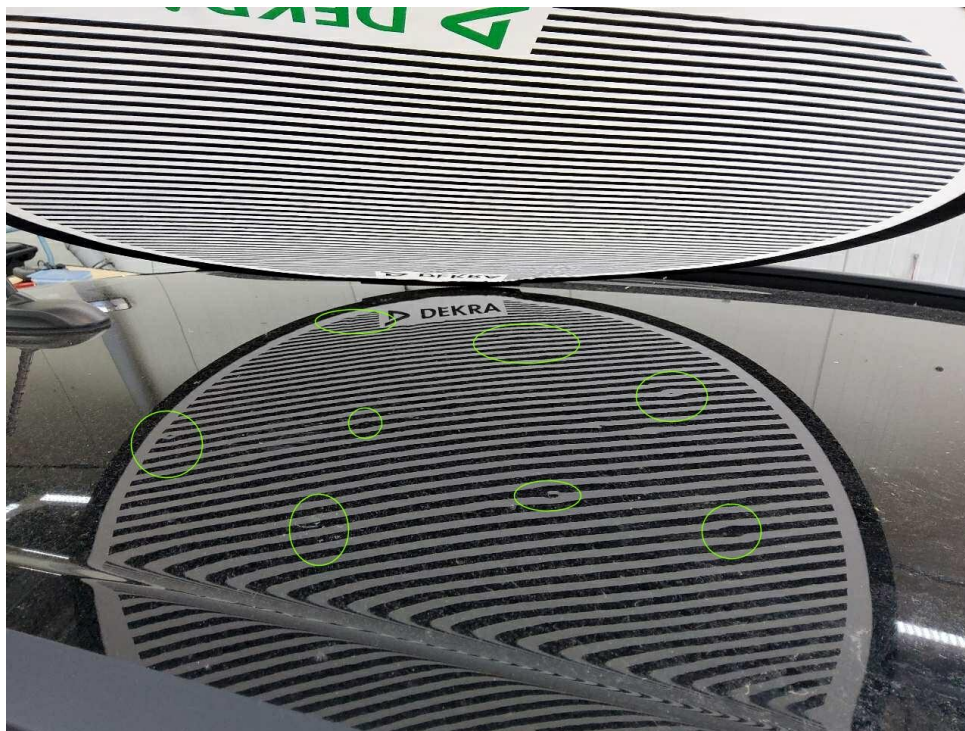
Bild 12 : Dach, Hagelschaden

Bild 13 : Dach, Hagelschaden

Bild 14 : Dach, Hagelschaden

Dach, Hagelschaden, drücken (Bild 12, 13, 14);
