**VXKUPHNEKN4129545**

## Zustandsbericht

Besichtigungsdatum: 07.07.2026  
**Protokollnummer: 46441309**  
Erstellt durch: Paula Kube  
Besichtigt durch: Demir

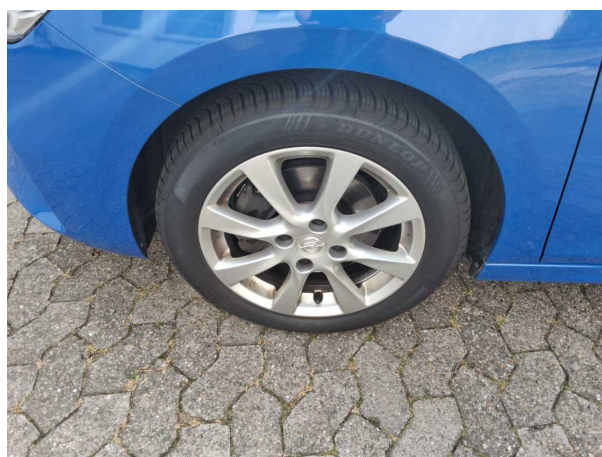
**Abbildung 6:** Montierte Bereifung

| Achse | Reifengröße | Hersteller | Reifentyp | Profiltiefe | Verktgl. | Zul. |
|---|---|---|---|---|---|---|
| 1 | 195/55 R16 91V | Dunlop | Ganzjahresreifen | 7mm - 7mm | i.O. | i.O. |
| 2 | 195/55 R16 91H | Goodyear | Ganzjahresreifen | 4mm - 4mm | i.O. | i.O. |

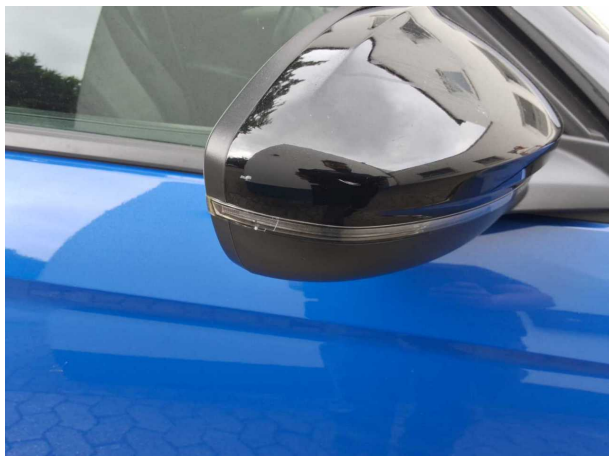
| Nr. | Bauteilgruppe | Beschreibung |
|---|---|---|
| 1 | Außenspiegel links | Abdeckkappe - Kratzer - Smart Repair |

**Beschädigung #1:** Außenspiegel links: Abdeckkappe - Kratzer - Smart Repair

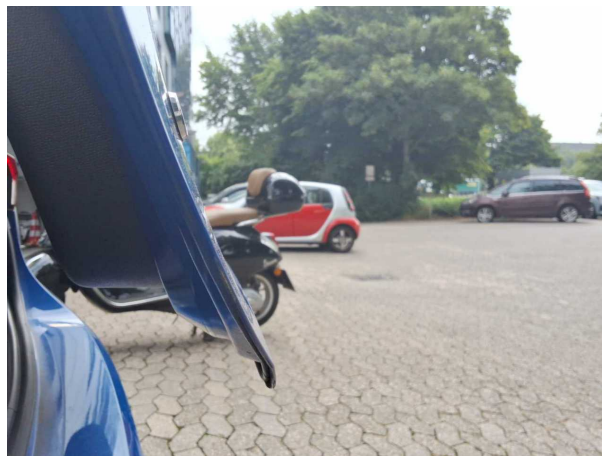
| Nr. | Bauteilgruppe | Beschreibung |
|---|---|---|
| 2 | Heckklappe/-tür | Heckklappe - Lackmangel - Smart Repair |

**Beschädigung #2:** Heckklappe/-tür: Heckklappe - Lackmangel - Smart Repair

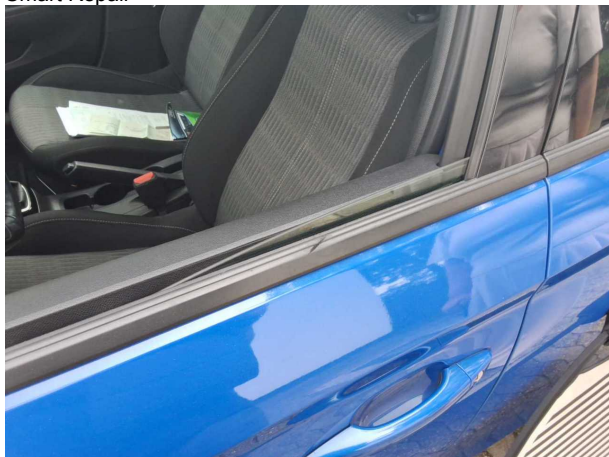
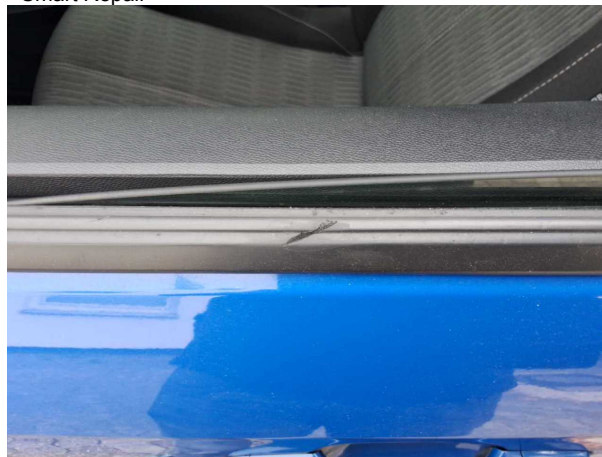
| Nr. | Bauteilgruppe | Beschreibung |
|---|---|---|
| 3 | Tür vorn links | Türdichtung - Kratzer - erneuern |

**Beschädigung #3:** Tür vorn links: Türdichtung - Kratzer - erneuern

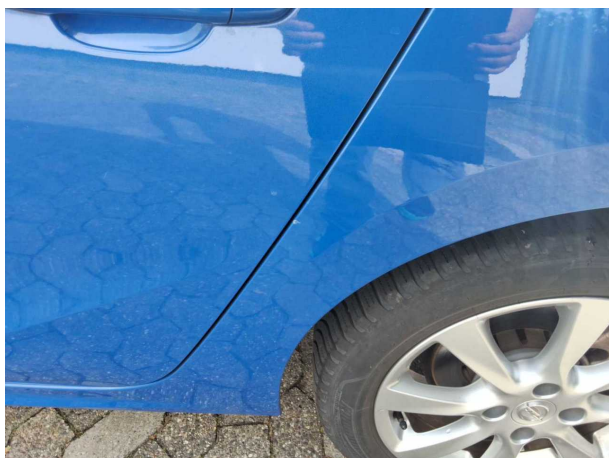
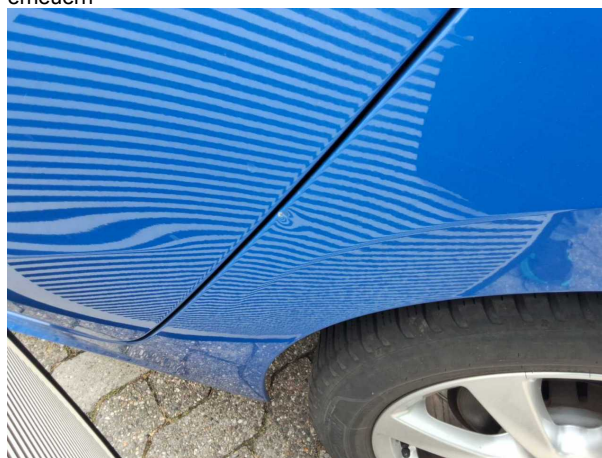
| Nr. | Bauteilgruppe | Beschreibung |
|---|---|---|
| 4 | Seitenwand links | Seitenwand - Delle / Lackschaden - instandsetzen und lackieren |

**Beschädigung #4:** Seitenwand links: Seitenwand - Delle / Lackschaden - instandsetzen und lackieren

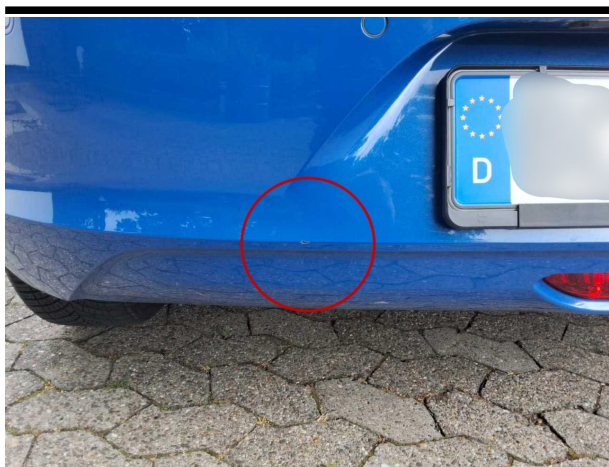
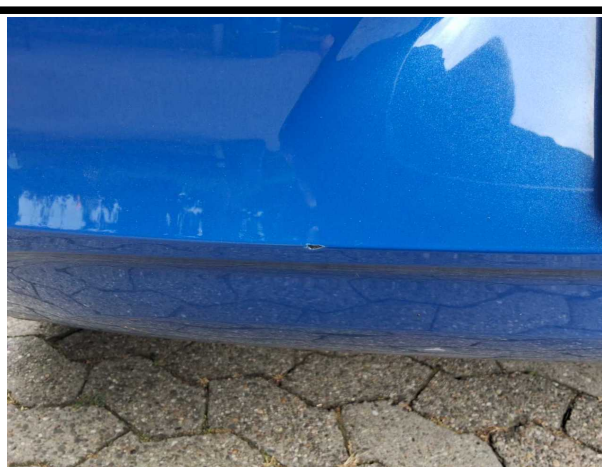
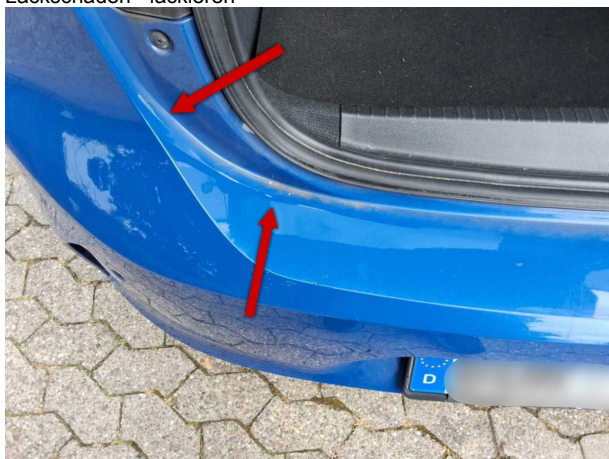
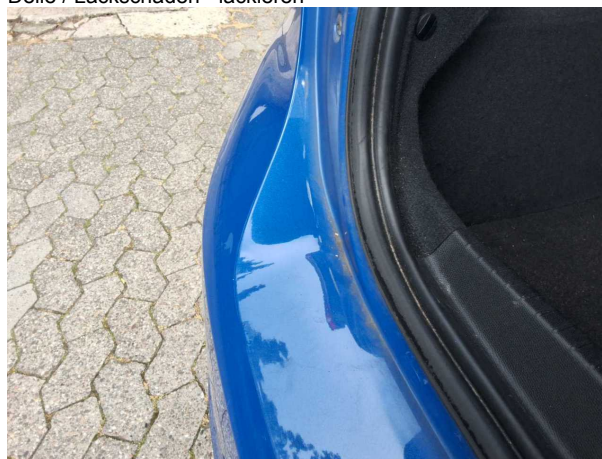
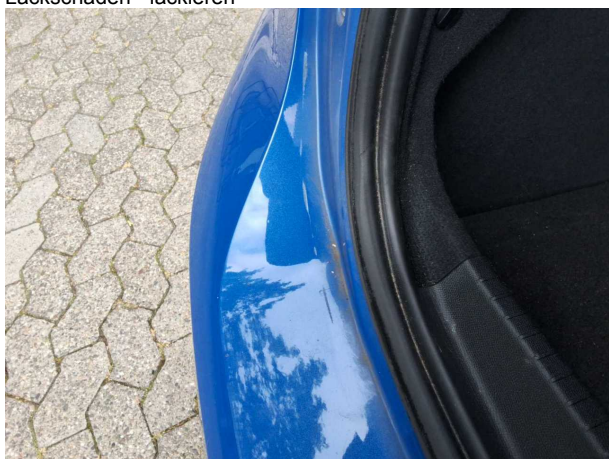
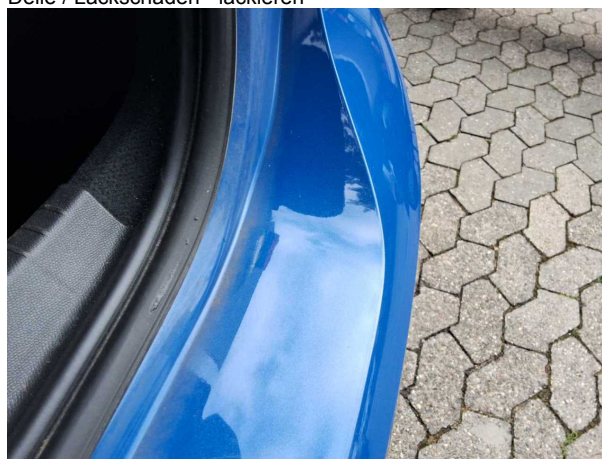
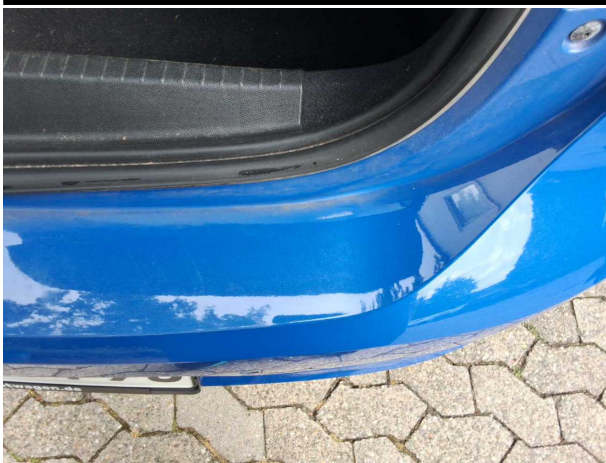
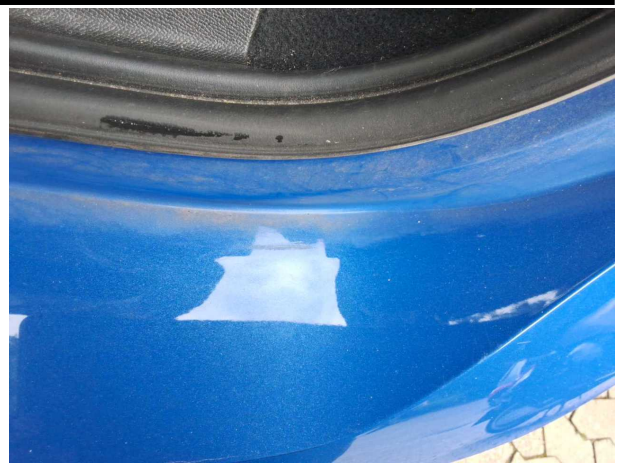
| Nr. | Bauteilgruppe | Beschreibung |
|---|---|---|
| 5 | Stoßfänger hinten | Stoßfänger hinten - Delle / Lackschaden - lackieren |

**Beschädigung #5:** Stossfänger hinten: Stossfänger hinten - Delle / Lackschaden - lackieren

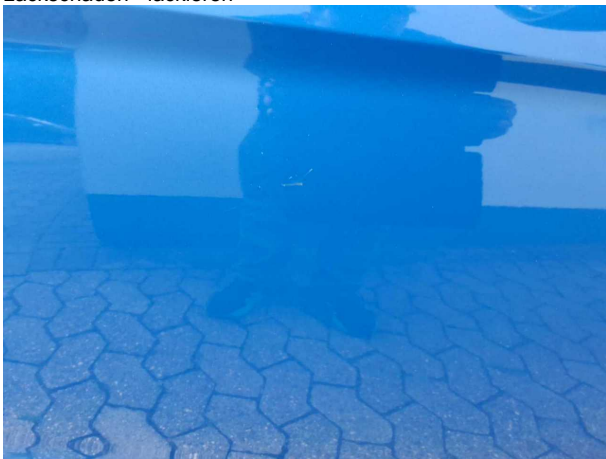
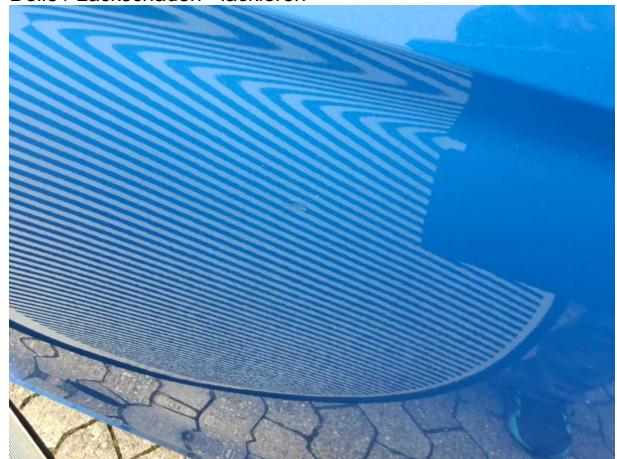
| Nr. | Bauteilgruppe | Beschreibung |
|---|---|---|
| 6 | Tür vorn rechts | Tür - Kratzer - lackieren |

**Beschädigung #6:** Tür vorn rechts: Tür - Kratzer - lackieren
