## Zustandsbericht

| Berichtsnummer : | 0000000928444-DE968 | | |

#### Hyundai Ioniq 5 (05.2021->) Uniq Elektro 4WD

| Fahrzeug-Ident.-Nr.: | KMHKR81CPNU086981 | Laufleistung abgelesen: | 58259 km |

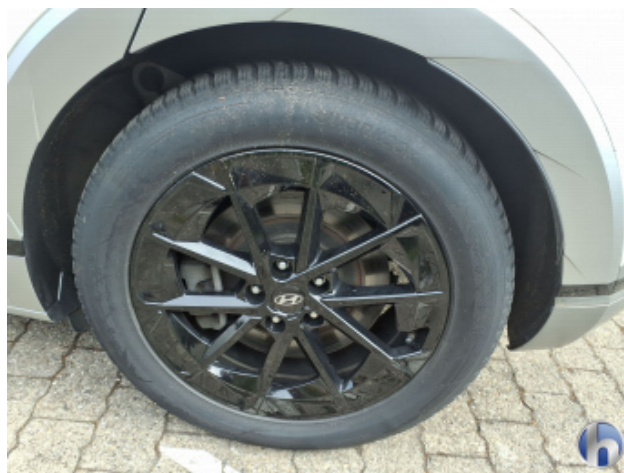
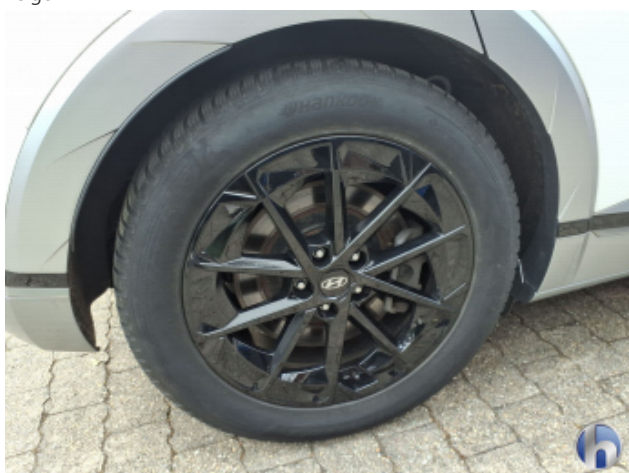
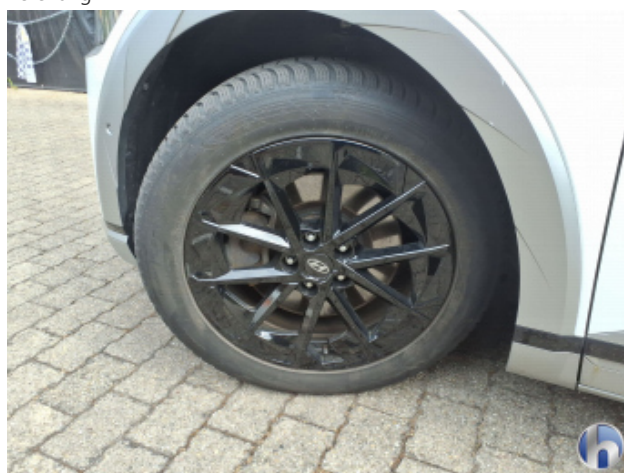
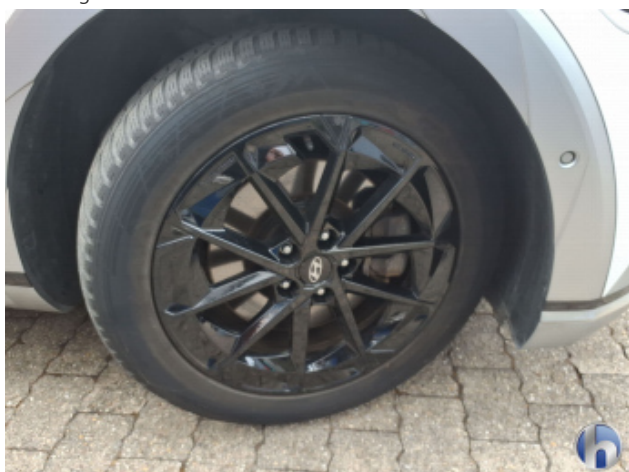
| Montierte Bereifung | | |
|---|---|---|
| 2. Achse - links / Zust. | | /// 2 mm |
| 2. Achse - rechts / Zust. | | /// 2 mm |
| 1. Achse - links / Zust. | | /// 4 mm |
| 1. Achse - rechts / Zust. | | /// 4 mm |

| <b>Hinweis:</b> | *Montierte Bereifung entspricht nicht dem Auslieferungszustand. Servicehistorie nicht nachvollziehbar. Wertminderung sowie Verlust der Herstellergarantie und jeglicher Kulanz. |

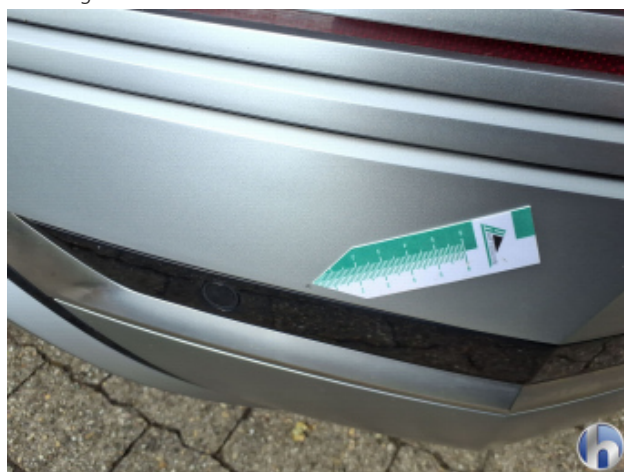
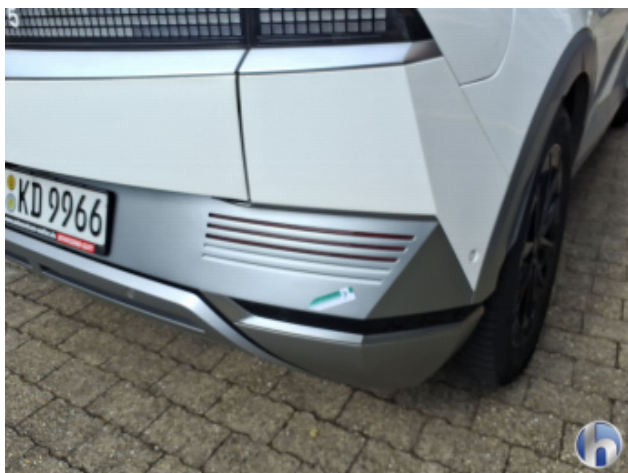
| | Bauteil | Schaden | Rep.-Art |
|---|---|---|---|
| 1. | Stoßfänger Hinten | Gebrauchsspuren | Ohne Reparatur |

1. Stoßfänger Hinten  
Gebrauchsspuren - Ohne Reparatur

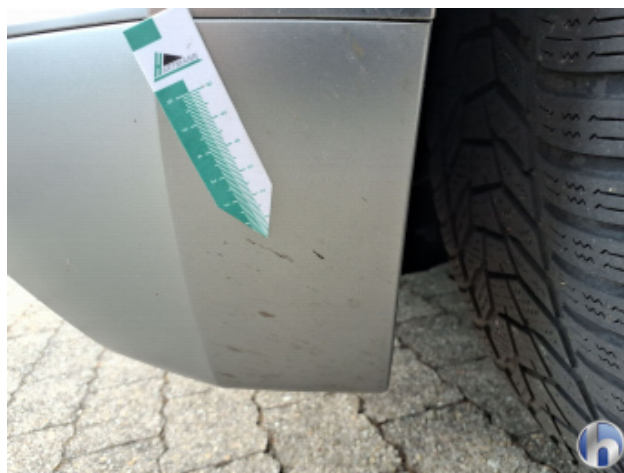
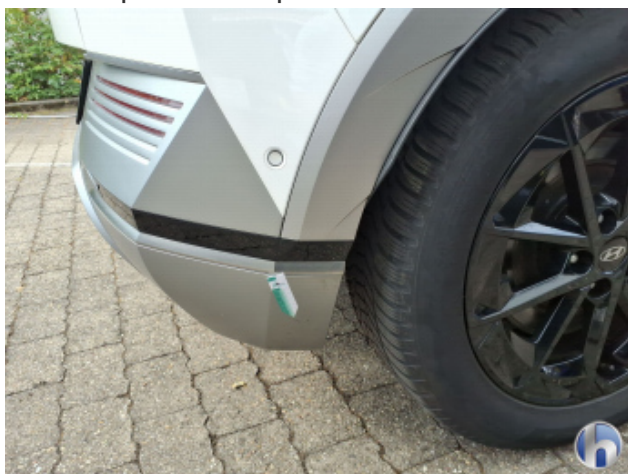
| | Bauteil | Schaden | Rep.-Art |
|---|---|---|---|
| 2. | Stoßfänger Hinten | Gebrauchsspuren | Ohne Reparatur |

2. Stoßfänger Hinten  
Gebrauchsspuren - Ohne Reparatur

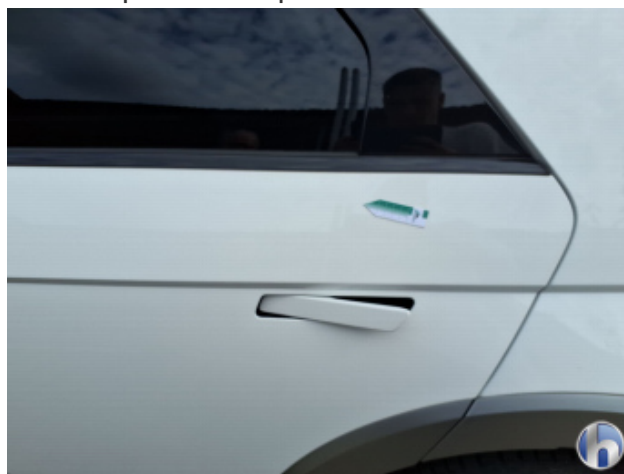
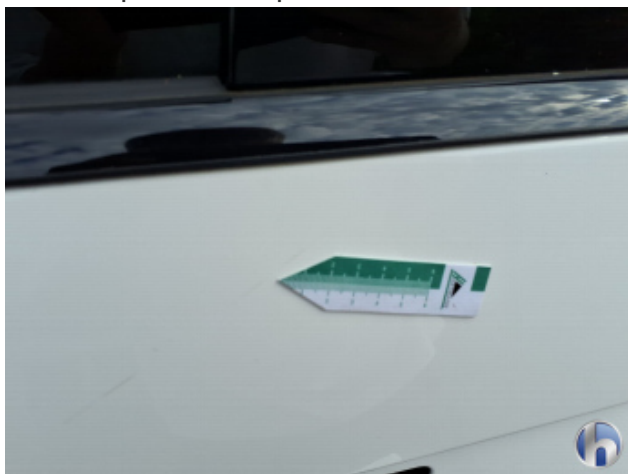
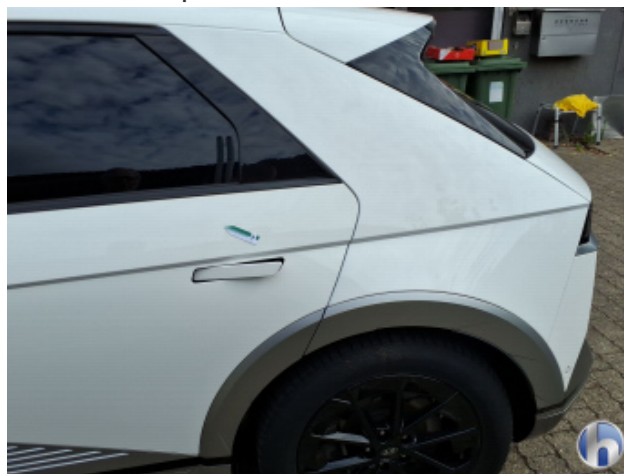
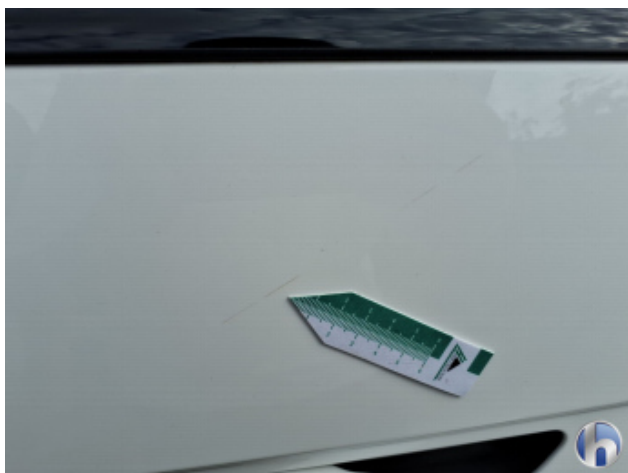
| | Bauteil | Schaden | Rep.-Art |
|---|---|---|---|
| 3. | Tür Hinten - Links | Kratzer | Smart Repair |

3. Tür Hinten - Links  
Kratzer - Smart Repair

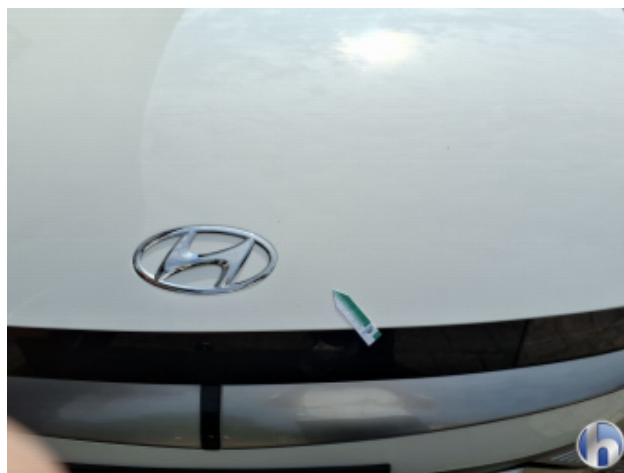
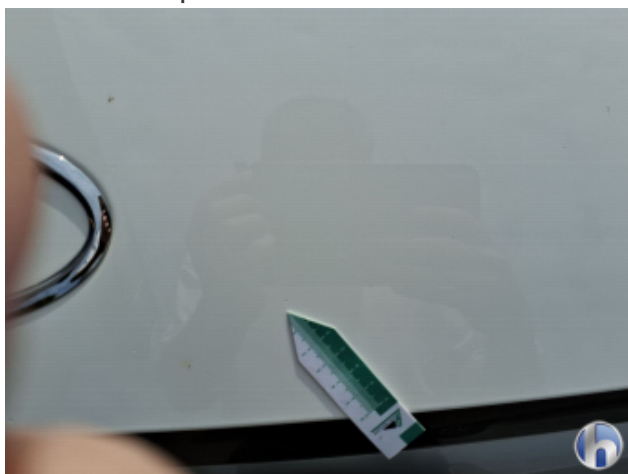
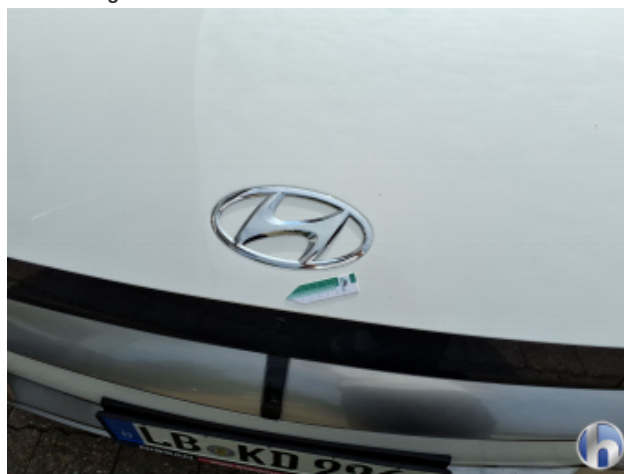
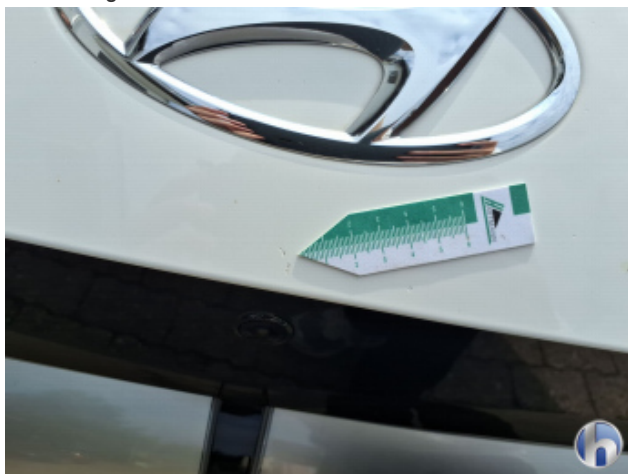
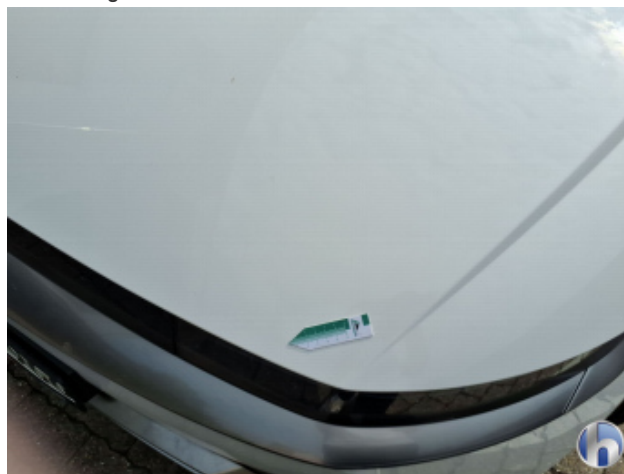
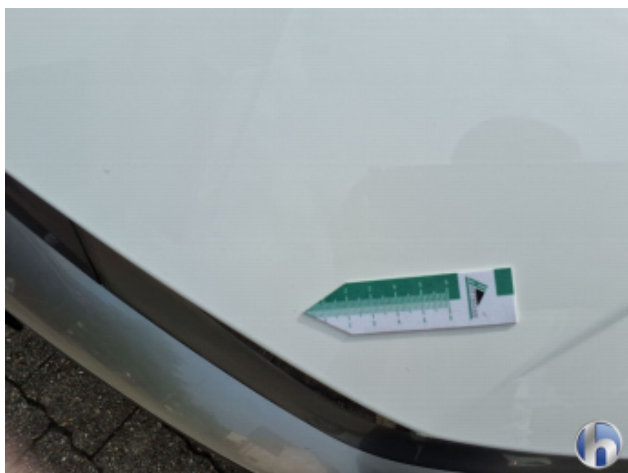
| | Bauteil | Schaden | Rep.-Art |
|---|---|---|---|
| 4. | Motorhaube | Steinschlag | Lackieren |

4. Motorhaube  
Steinschlag - Lackieren

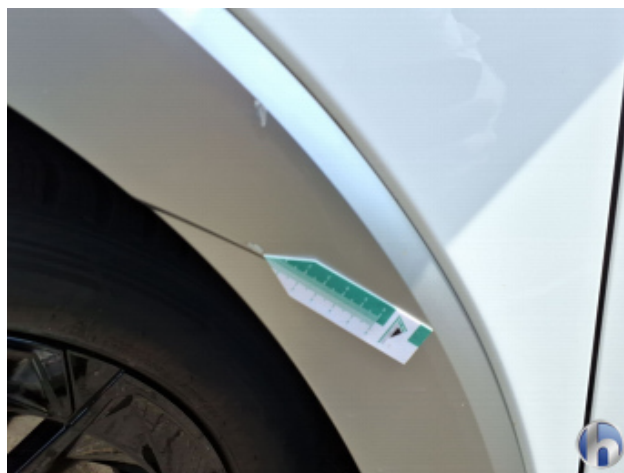
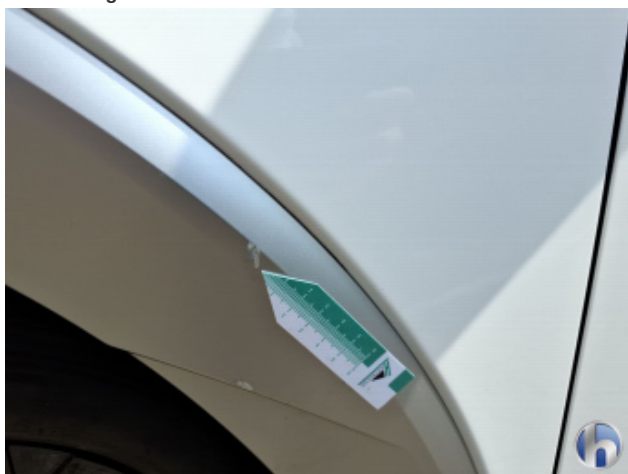
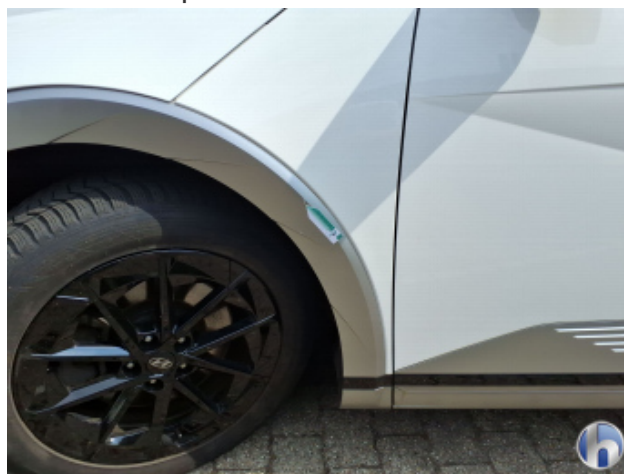
| | Bauteil | Schaden | Rep.-Art |
|---|---|---|---|
| 5. | Radlaufblende li.vo. | Kratzer | Smart Repair |

5. Radlaufblende li.vo.  
Kratzer - Smart Repair
