## Zustandsbericht

| <b>Kunde :</b> | <b>Allane SE HCBE</b> | <b>Amtl. Kennzeichen :</b> | <b>SOG-NT 77E</b> |
| <b>Berichtsnummer :</b> | <b>0000000933259-DE926</b> | | |

#### Hyundai Kona (OS)(2017->) Trend Elektro 2WD

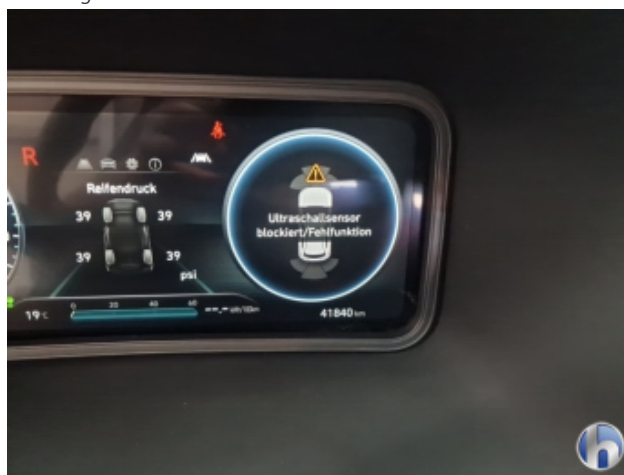
| Schaden | | | |
|---|---|---|---|
| 1. | Parksensor Hinten | Beschädigt | Erneuern |

1. Parksensor Hinten  
 Beschädigt - Erneuern

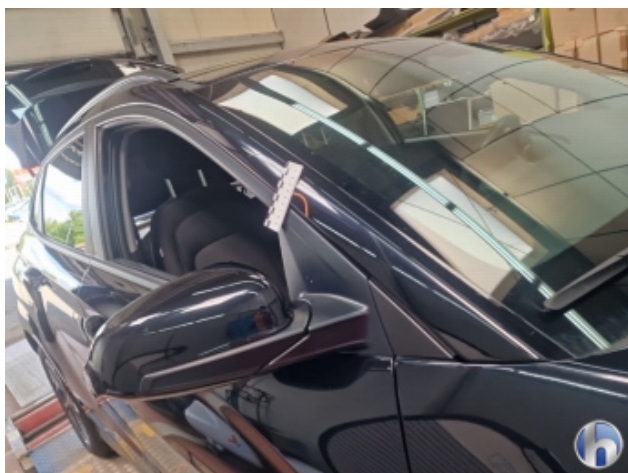
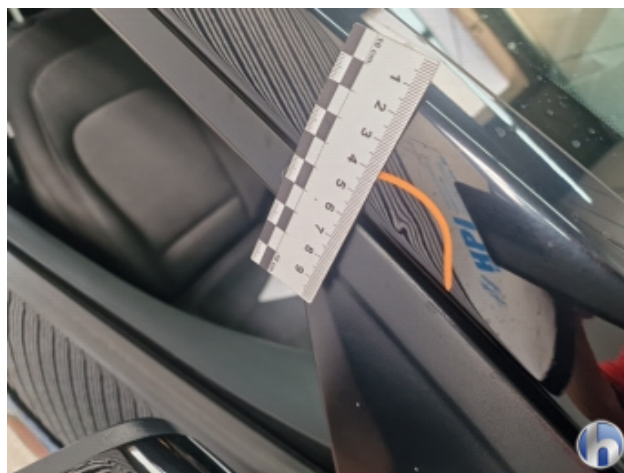
| Schaden | | | |
|---|---|---|---|
| 2. | A-Säule Vorne - Rechts | Delle | Sanft Instandsetzen |

2. A-Säule Vorne - Rechts  
**Delle - Sanft Instandsetzen**

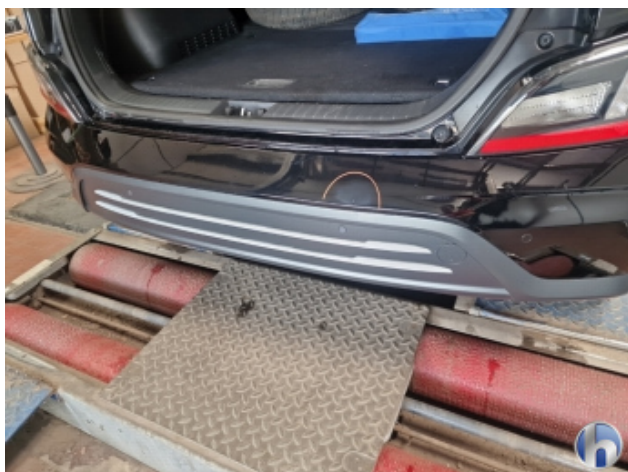
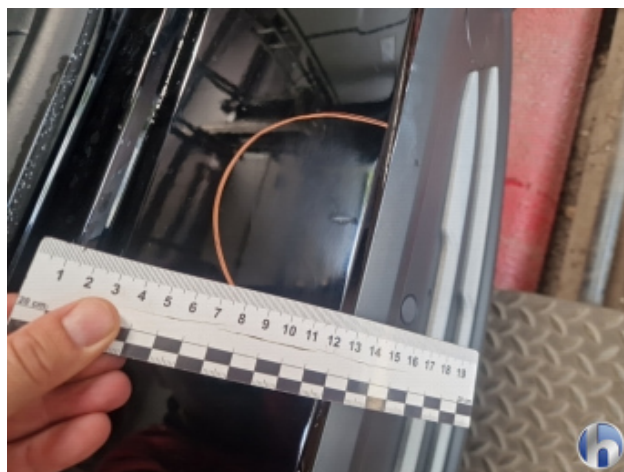
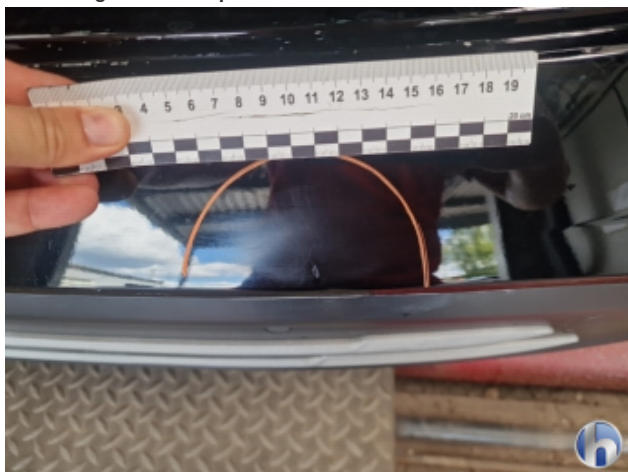
| Schaden | | | |
|---|---|---|---|
| 3. | Stoßfänger Hinten | Beschädigt | Smart Repair |

3. Stoßfänger Hinten  
**Beschädigt - Smart Repair**

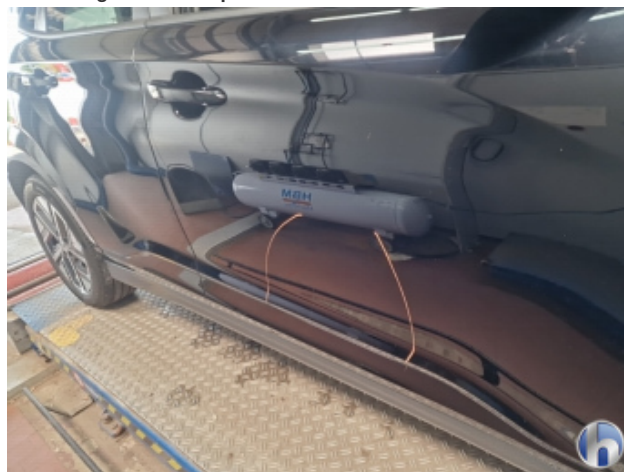
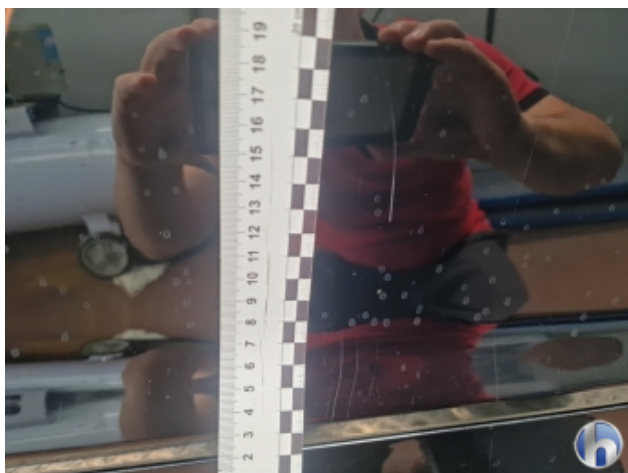
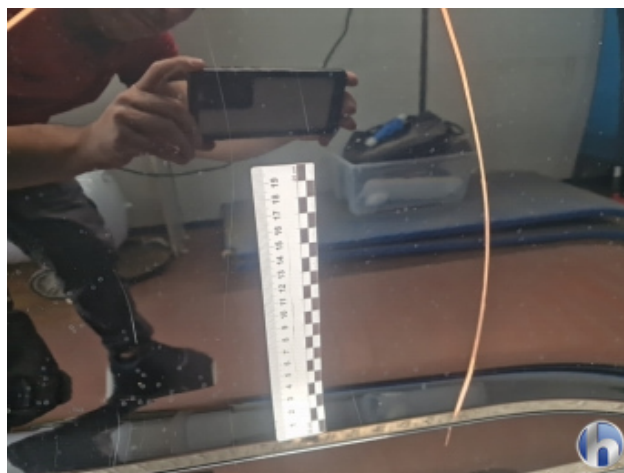
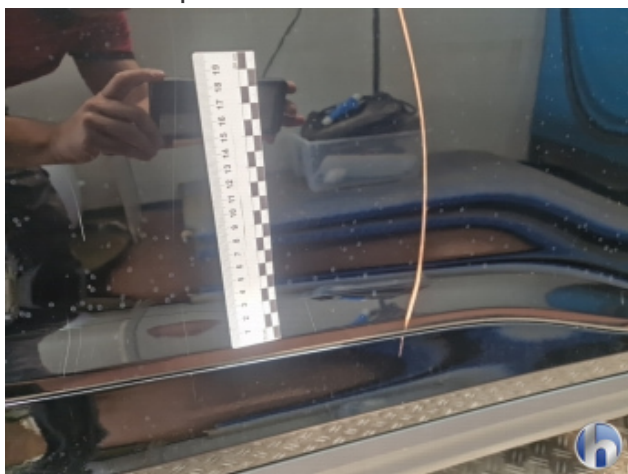
| Schaden | | | |
|---|---|---|---|
| 4. | Tür Vorne - Rechts | Kratzer | Smart Repair |

4. Tür Vorne - Rechts  
**Kratzer - Smart Repair**

4. Tür Vorne - Rechts  
Kratzer - Smart Repair

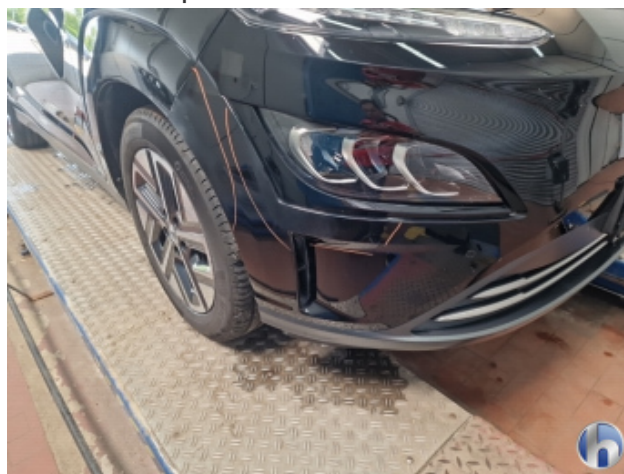
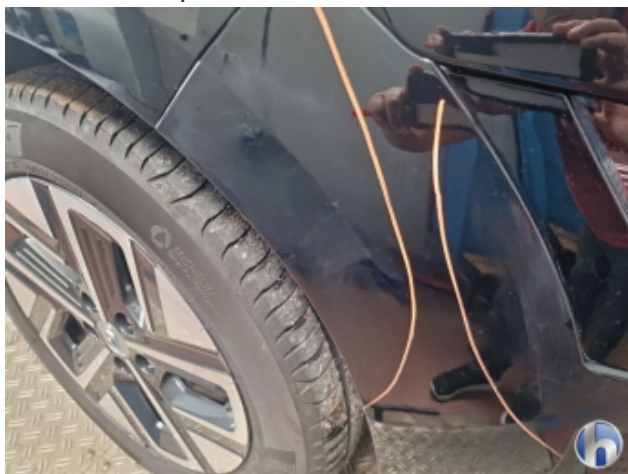
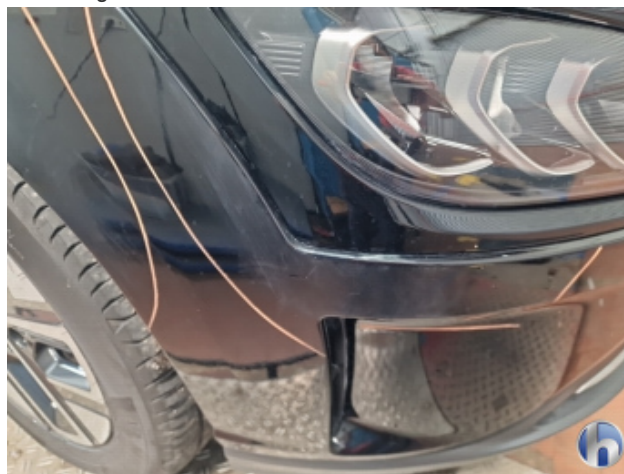
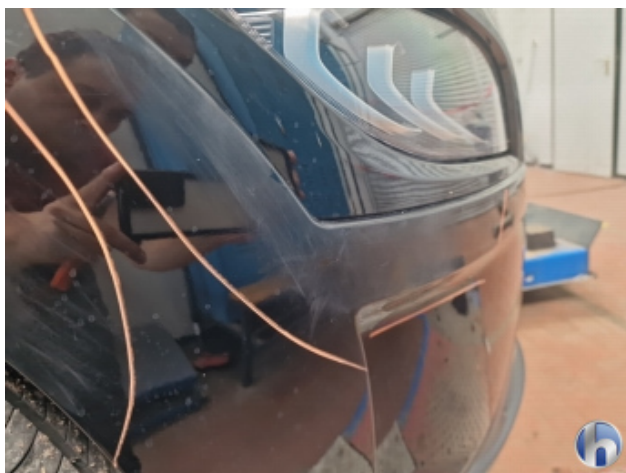
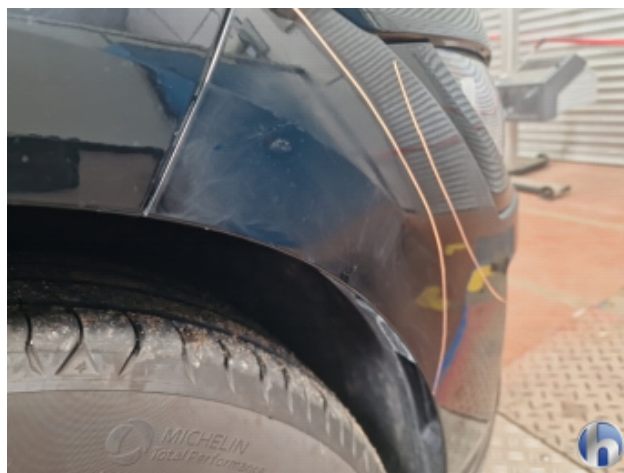
| Schaden | | | |
|---|---|---|---|
| 5. | Stoßfänger Vorne | Beschädigt | Lackieren |

5. Stoßfänger Vorne  
Beschädigt - Lackieren

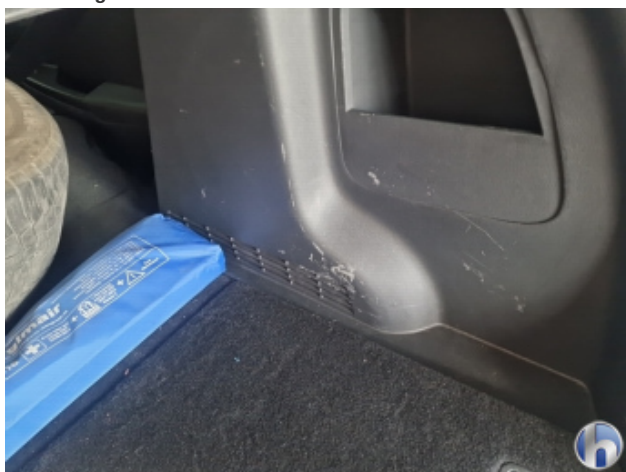
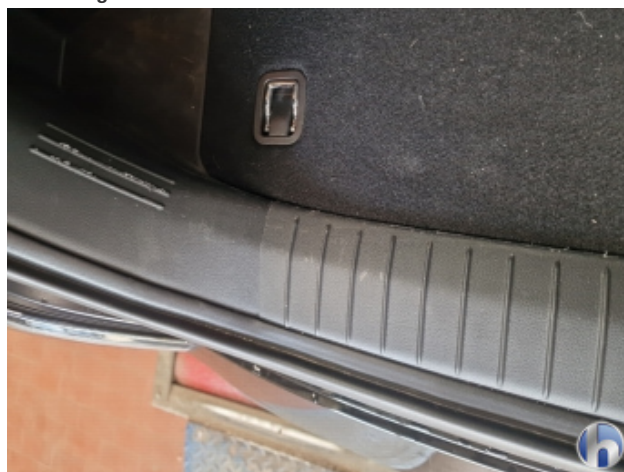
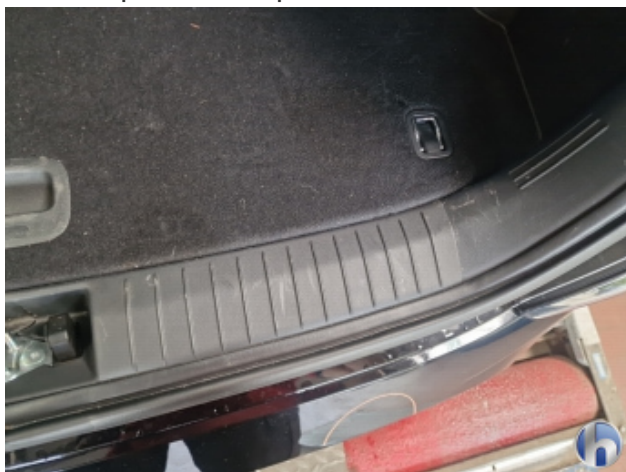
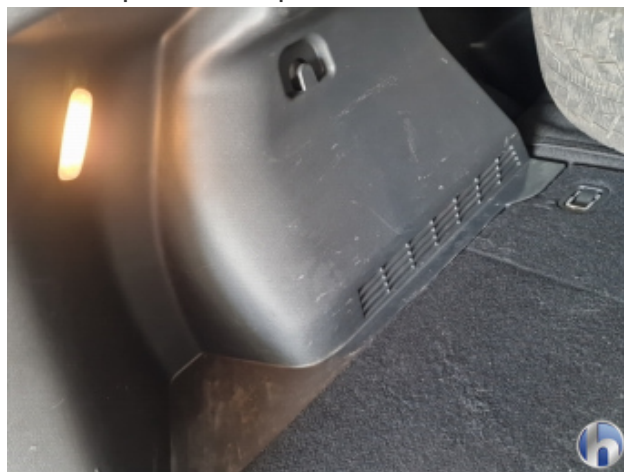
| Schaden | | | |
|---|---|---|---|
| 6. | Kofferraumverkleidung Links | Gebrauchsspuren | Ohne Reparatur |

6. Kofferraumverkleidung Links  
Gebrauchsspuren - Ohne Reparatur

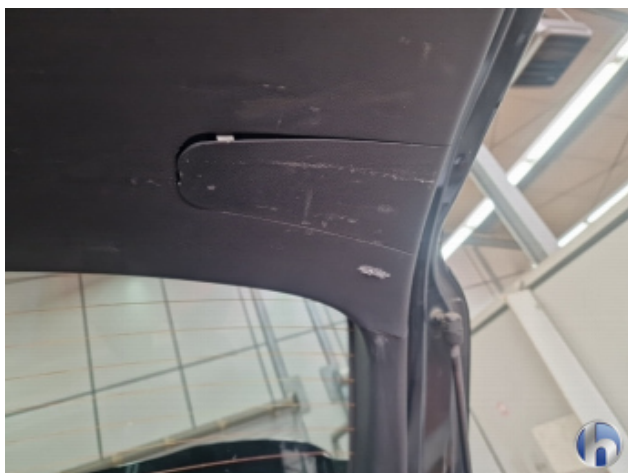
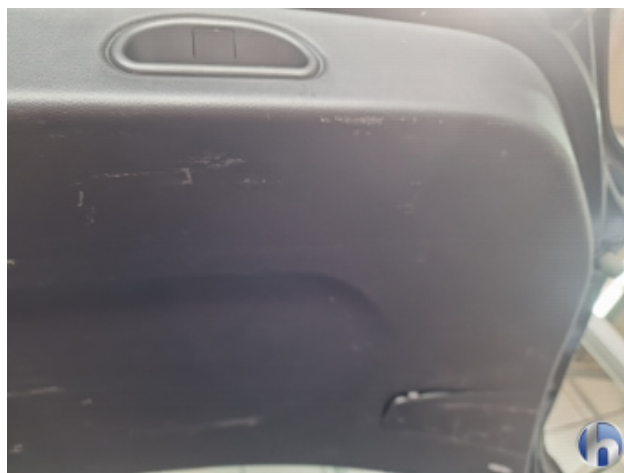
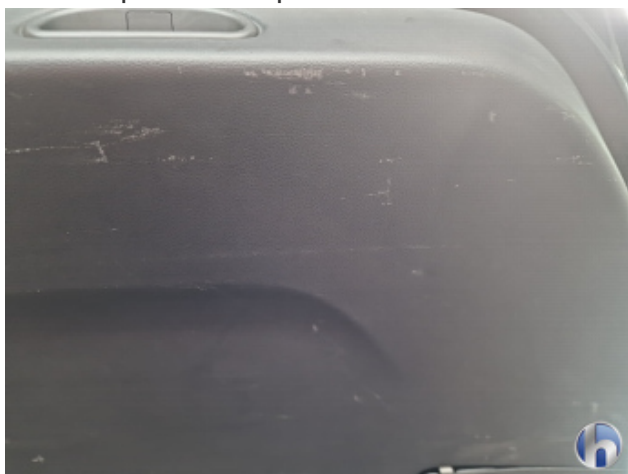
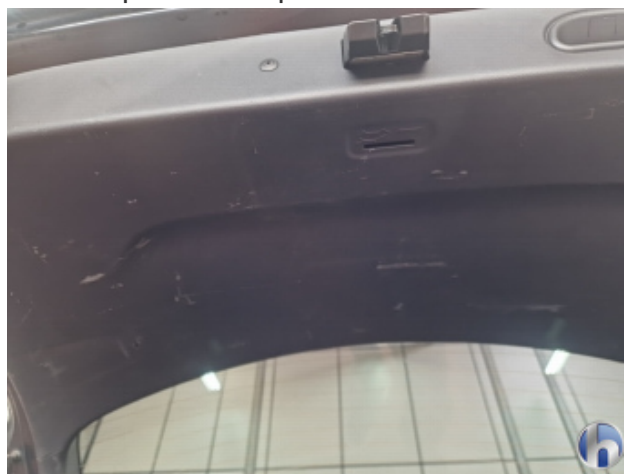
| Schaden | | | |
|---|---|---|---|
| 7. | Heckklappenverkleidung | Gebrauchsspuren | Ohne Reparatur |

7. Heckklappenverkleidung  
Gebrauchsspuren - Ohne Reparatur
