# Bewertungsgutachten

**Kennzeichen** **FIN** **TMBAJ7NX0NY079470**

| Typ / Verkaufsbezeichnung | Octavia Lim. (NX3)(01.2020->) / Octavia 2.0 TDI DPF Style (EURO 6d) |

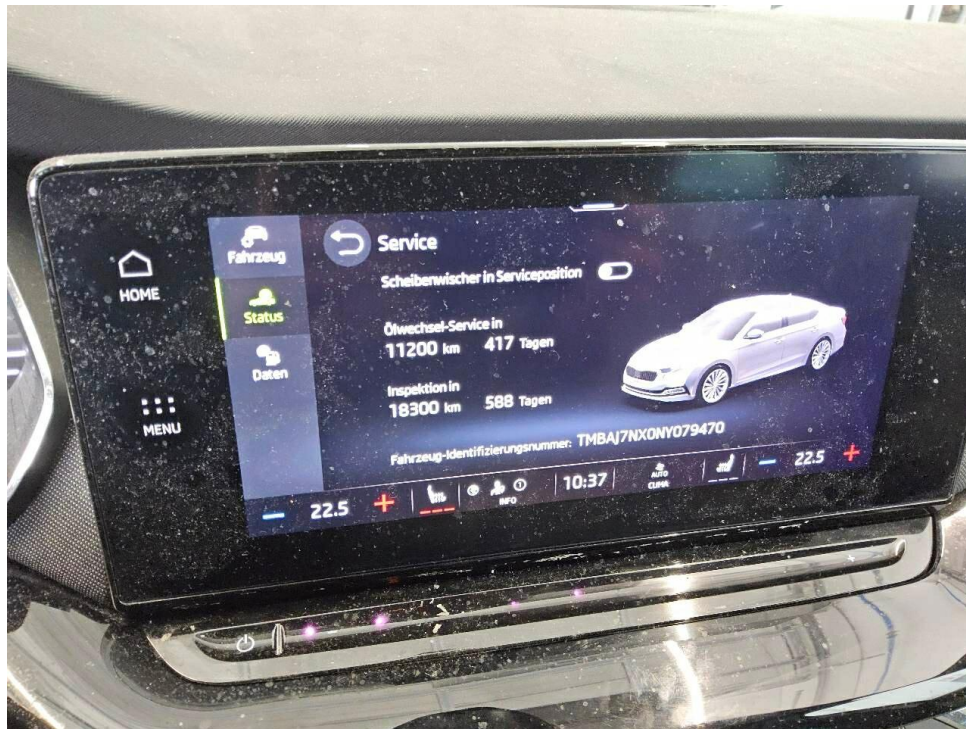
Abgesehen von den beschriebenen Schäden/Mängeln weist das Fahrzeug/Objekt einen, bezogen auf Alter und Nutzung, üblichen Gesamtzustand auf. Wartungsinformationen sind elektronisch gespeichert. Entsprechende Informationen zu durchgeführten Wartungs- und Servicearbeiten können nur bei einem autorisierten Vertrags- oder Servicepartner abgerufen werden. Letzte Wartung erfolgte am 11.11.2025 bei Kilometerstand 110.120. Zum Zeitpunkt der Besichtigung verbleiben bis zur nächsten Wartung 11.200 km.

Bild 5 : Serviceanzeige

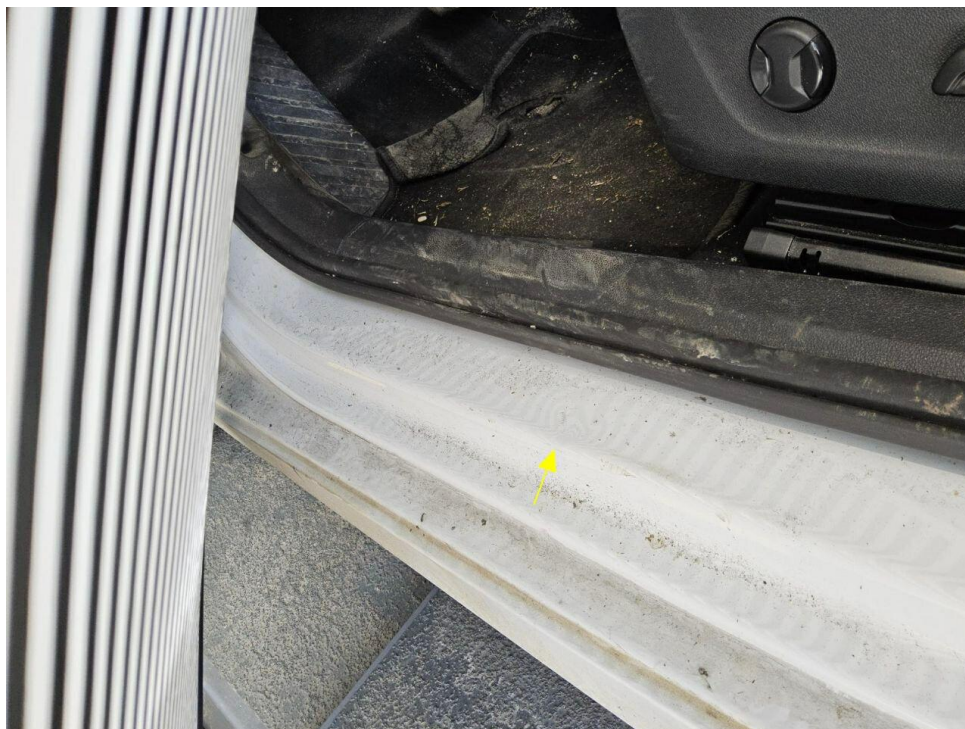
Bild 7 : Tür vorne links Einstieg, deformiert, smart repair

Leichtmetallfelge vorne links verschrammt, Minderwert (Bild 8); Leichtmetallfelge vorne rechts verschrammt, Minderwert (Bild 9); Leichtmetallfelge hinten rechts verschrammt, Minderwert (Bild 10); Fahrzeuginnenraum stark verschmutzt, reinigen (Bild 11, 12); Windschutzscheibe Steinschlag mit Rissbildung, erneuern (Bild 13, 14); Motorhaube deformiert und verkratzt, erneuern (Bild 15, 16); Einstieg vorn rechts eingedellt, smart repair (Bild 19); Kotflügel vorne links eingedellt und verformt, erneuern (Bild 24, 25); Kühlergrill verkratzt, erneuern (Bild 20); Stoßfänger vorne verkratzt, smart repair (Bild 21). Bremsscheiben Hinterachse und Vorderachse Tragbild mangelhaft, erneuern (Bild 22, 23). Tür vorne links Einstieg, deformiert, smart repair (Bild 7);

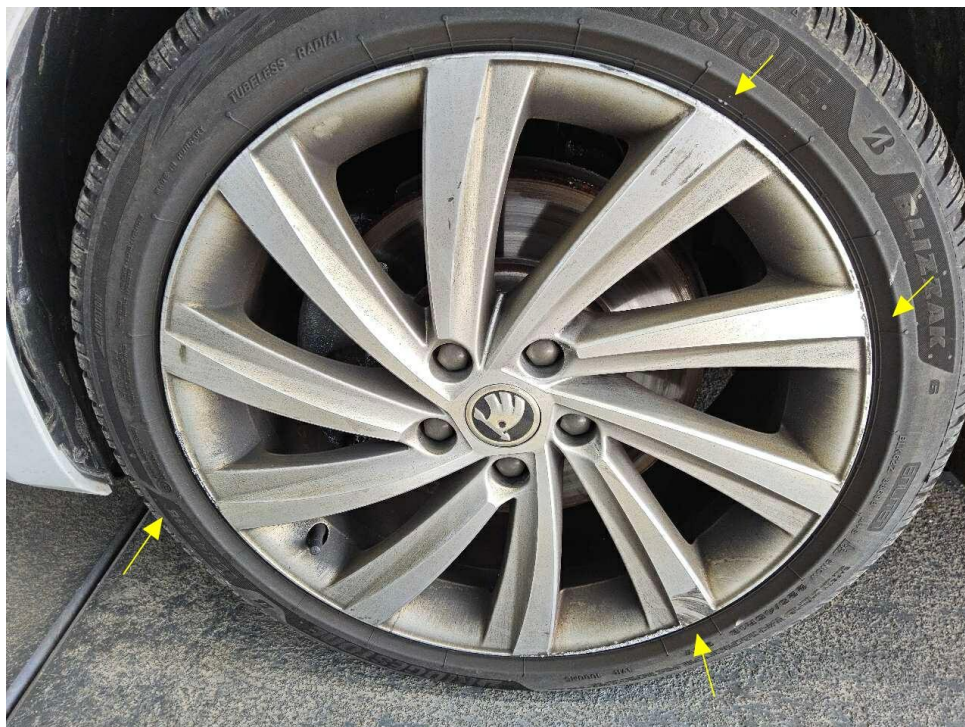
Bild 8 : Leichtmetallfelge vorne links verschrammt, Minderwert

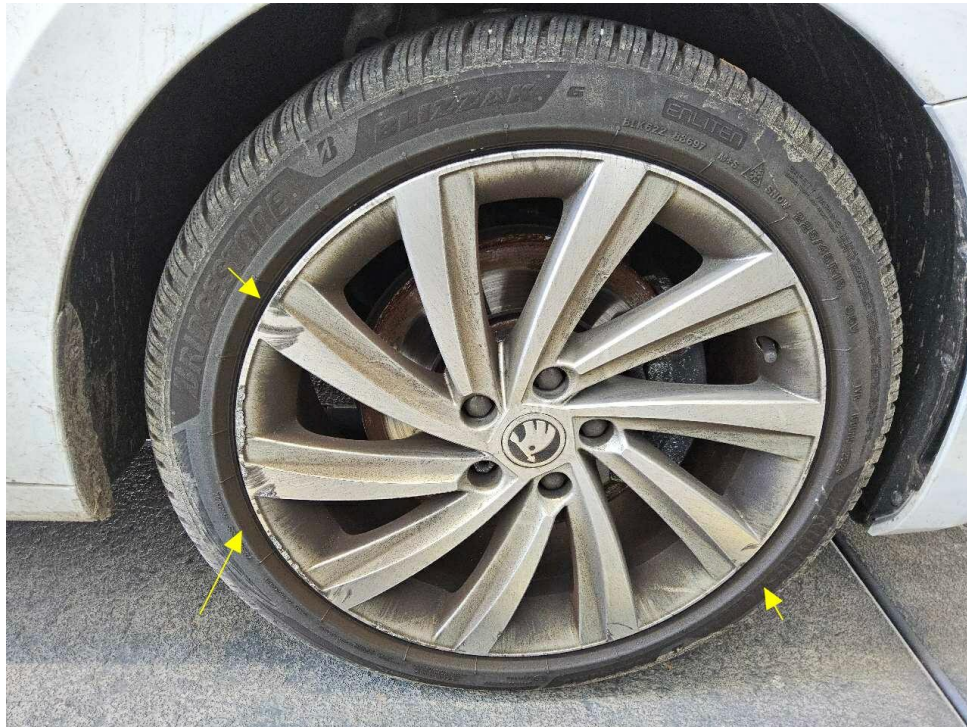
Bild 9 : Leichtmetallfelge vorne rechts verschrammt, Minderwert

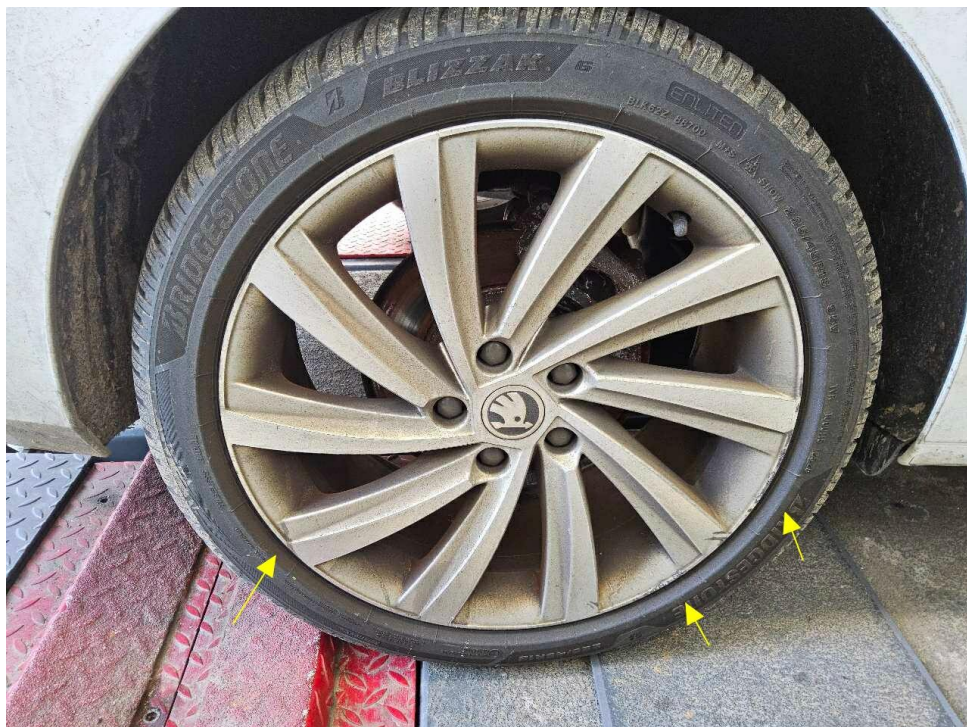
Bild 10 : Leichtmetallfelge hinten rechts verschrammt, Minderwert

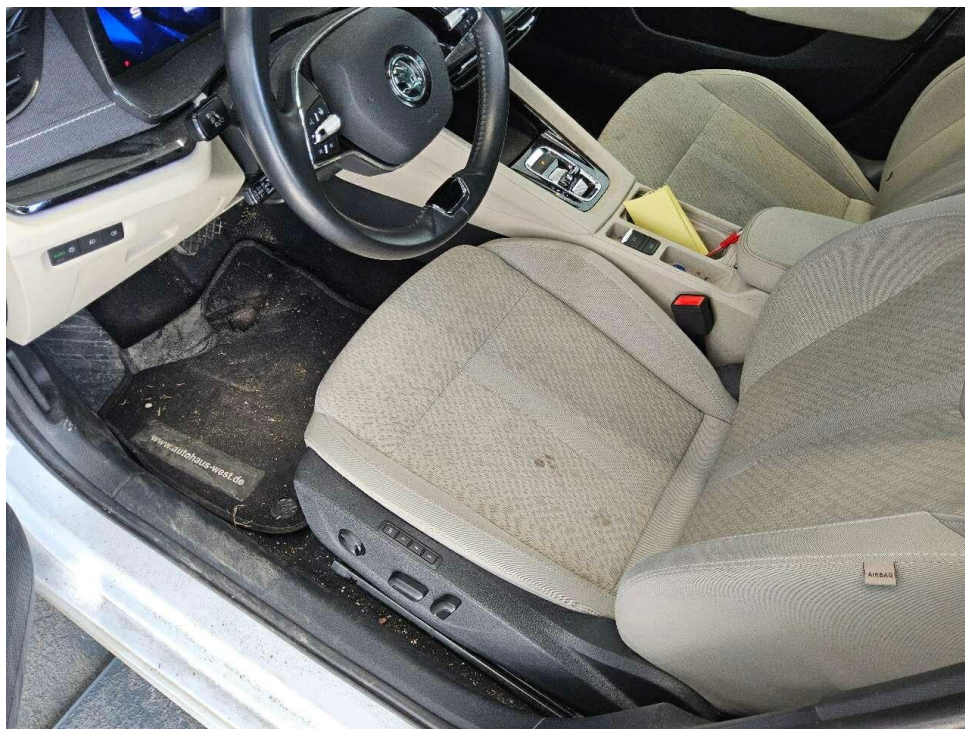
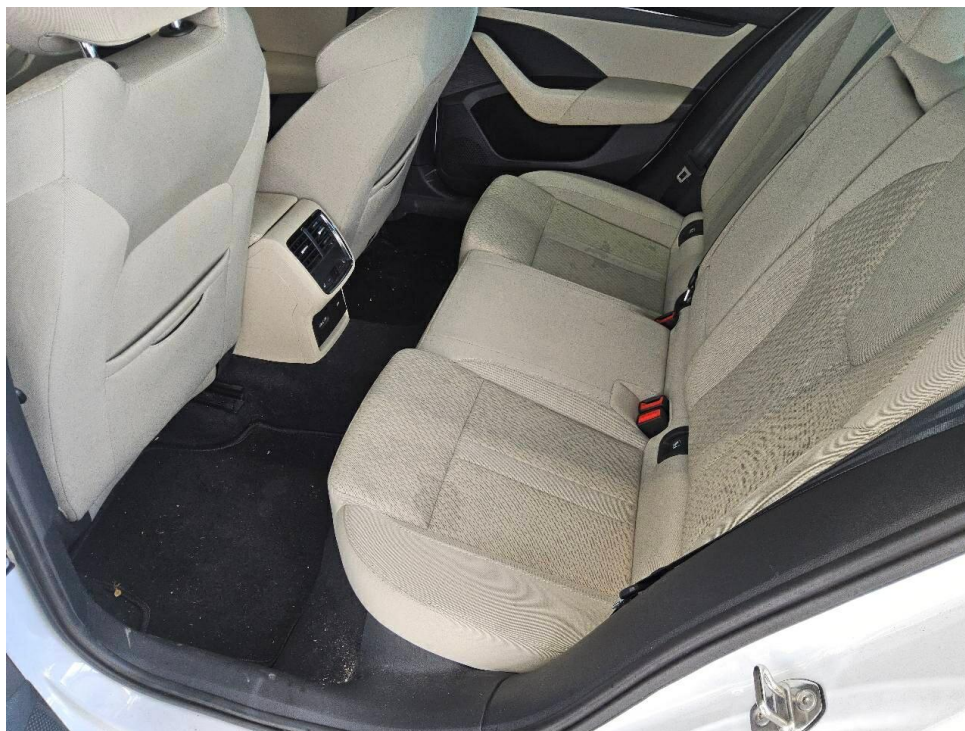
Bild 11 : Fahrzeuginnenraum stark verschmutzt

Bild 12 : Fahrzeuginnenraum stark verschmutzt

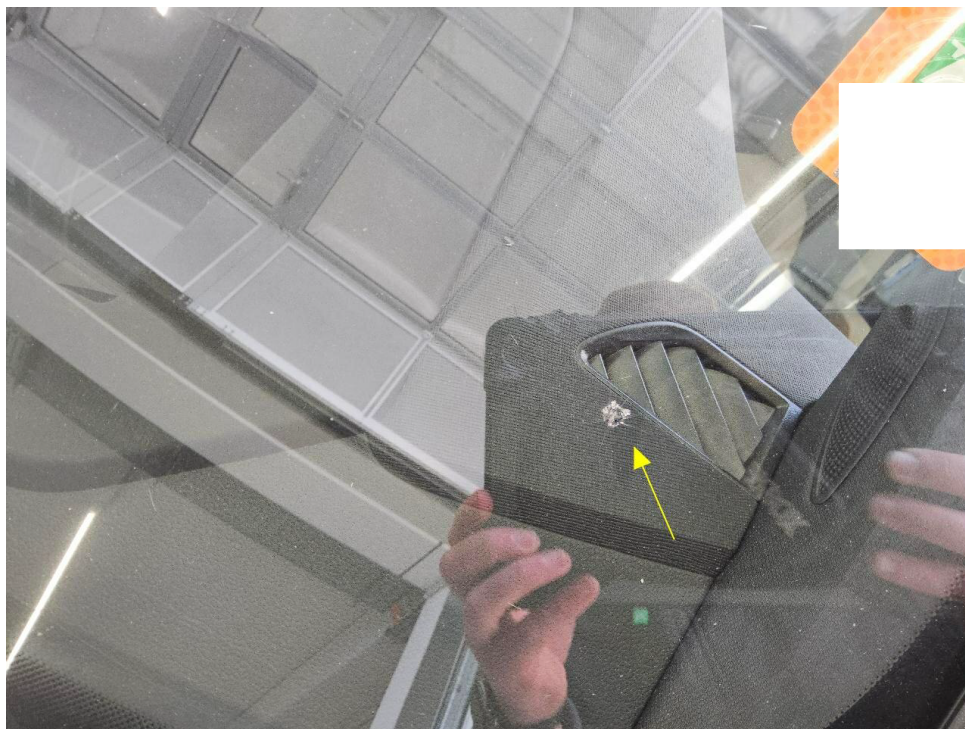
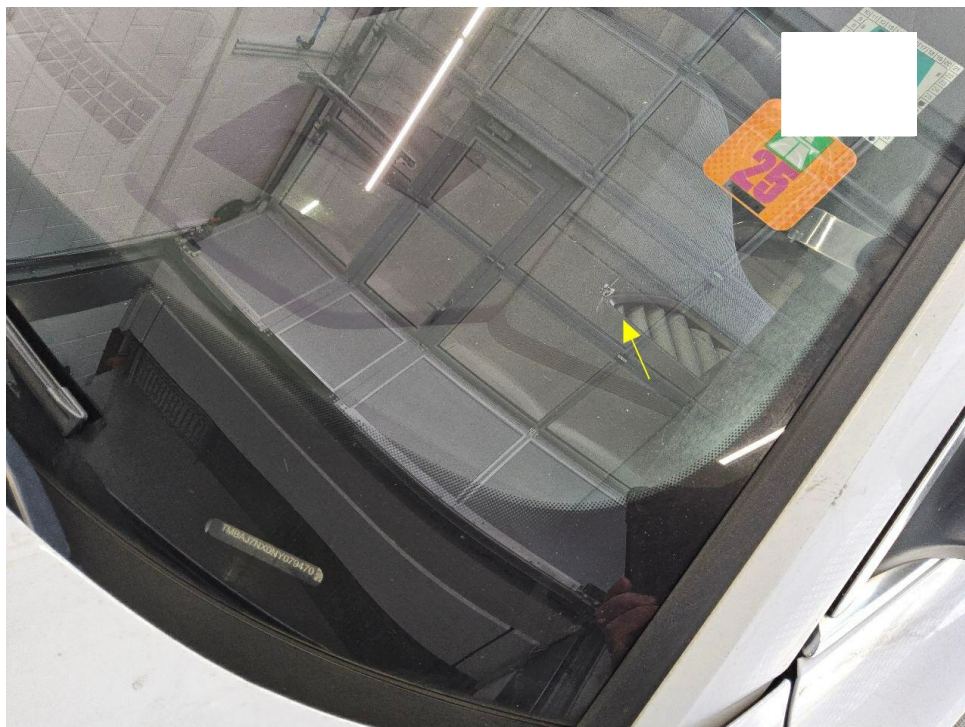
Bild 13 : Windschutzscheibe Steinschlag mit Rissbildung

Bild 14 : Windschutzscheibe Steinschlag mit Rissbildung

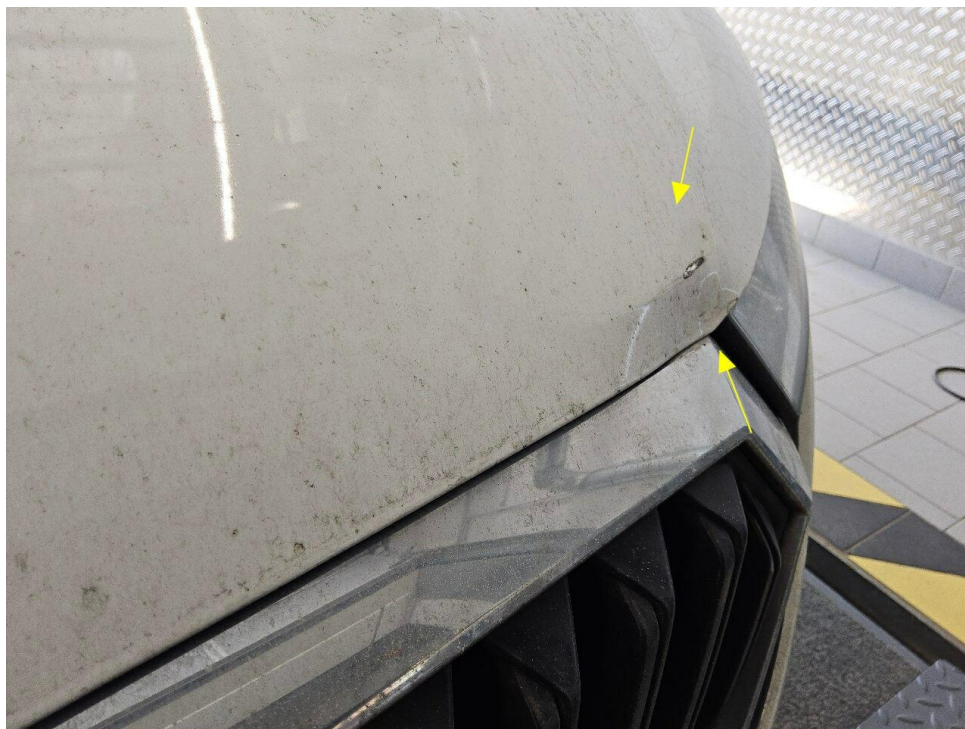
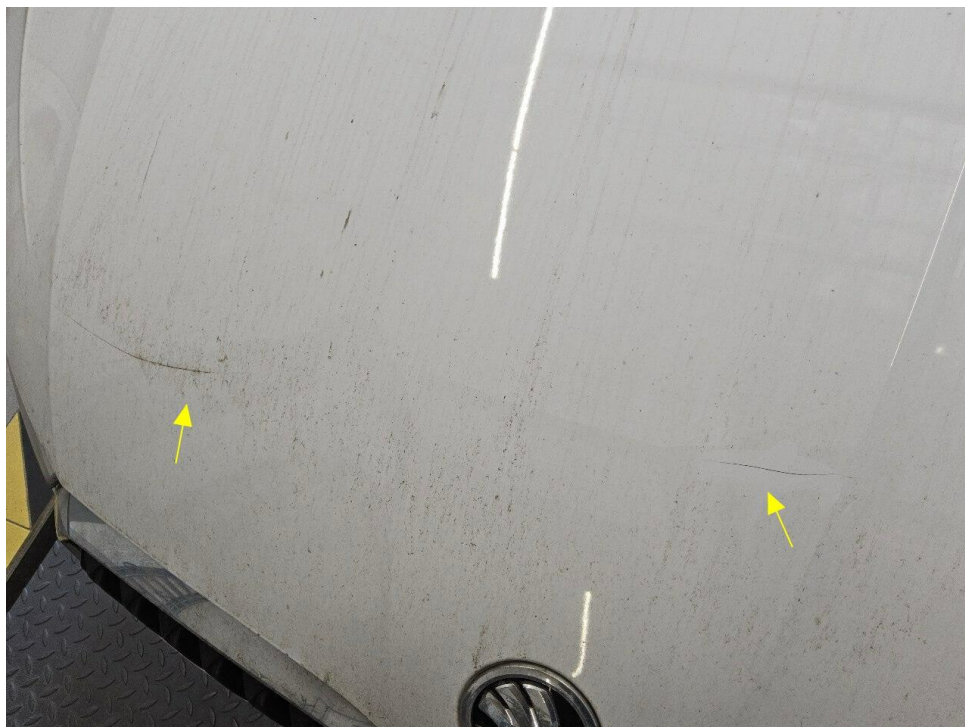
Bild 15 : Motorhaube deformiert und verkratzt

Bild 16 : Motorhaube deformiert und verkratzt

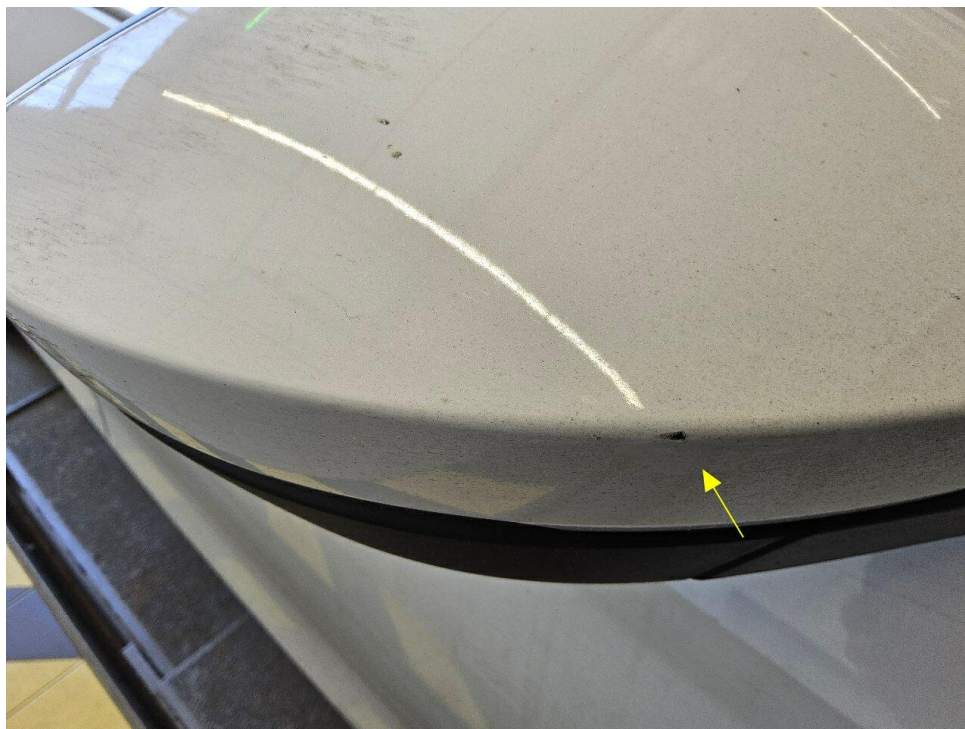
Spiegelkappe rechts zerkratzt, (Bild 17); Mittelkonsole zerkratzt, (Bild 18).

Bild 17 : Spiegelkappe rechts zerkratzt

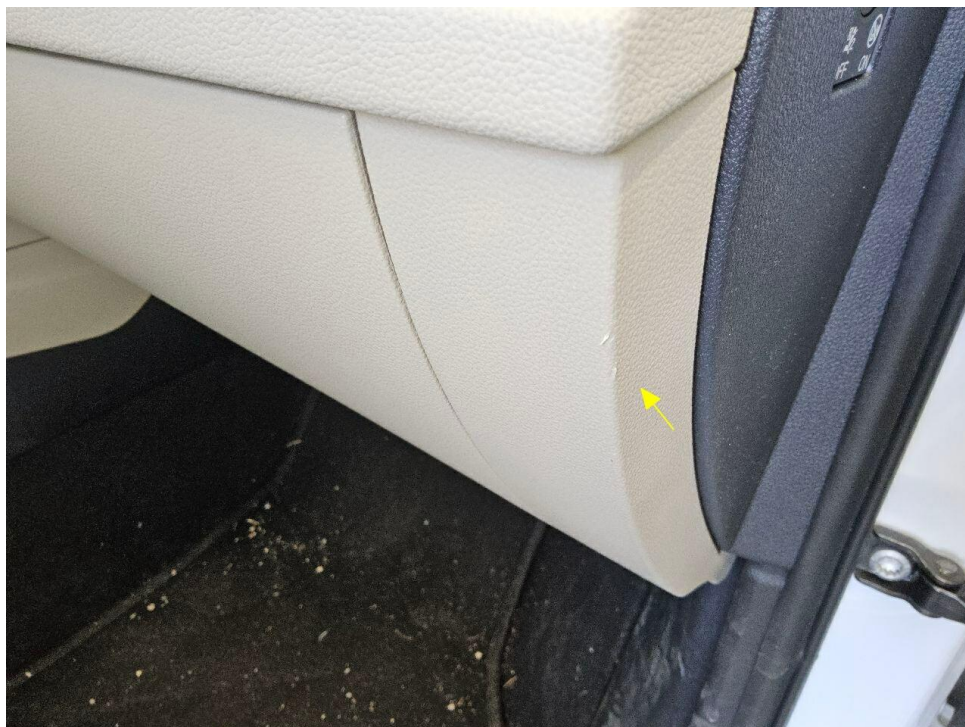
Bild 18 : Mittelkonsole zerkratzt

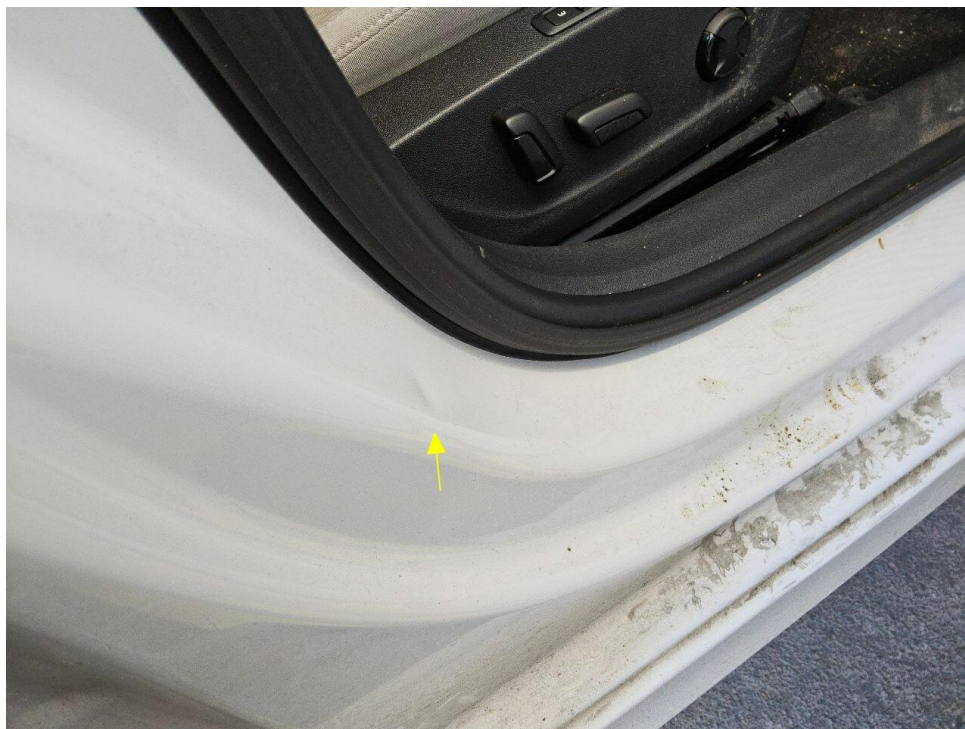
Bild 19 : Einstieg vorn rechts eingedellt

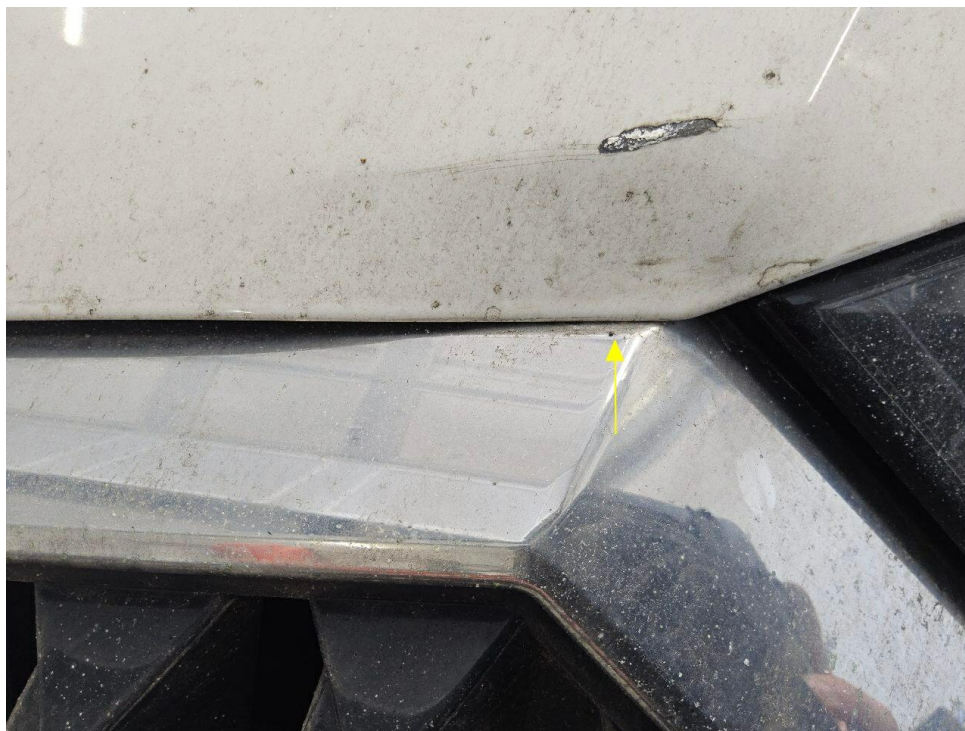
Bild 20 : Kühlergrill verkratzt

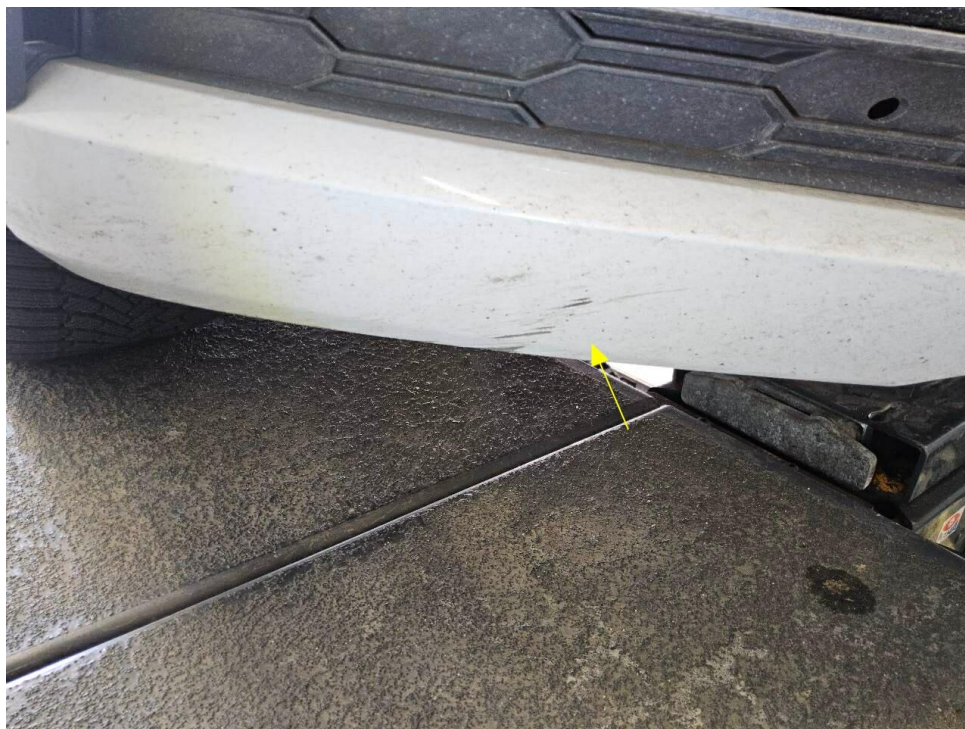
Bild 21 : Stoßfänger vorne verkratzt

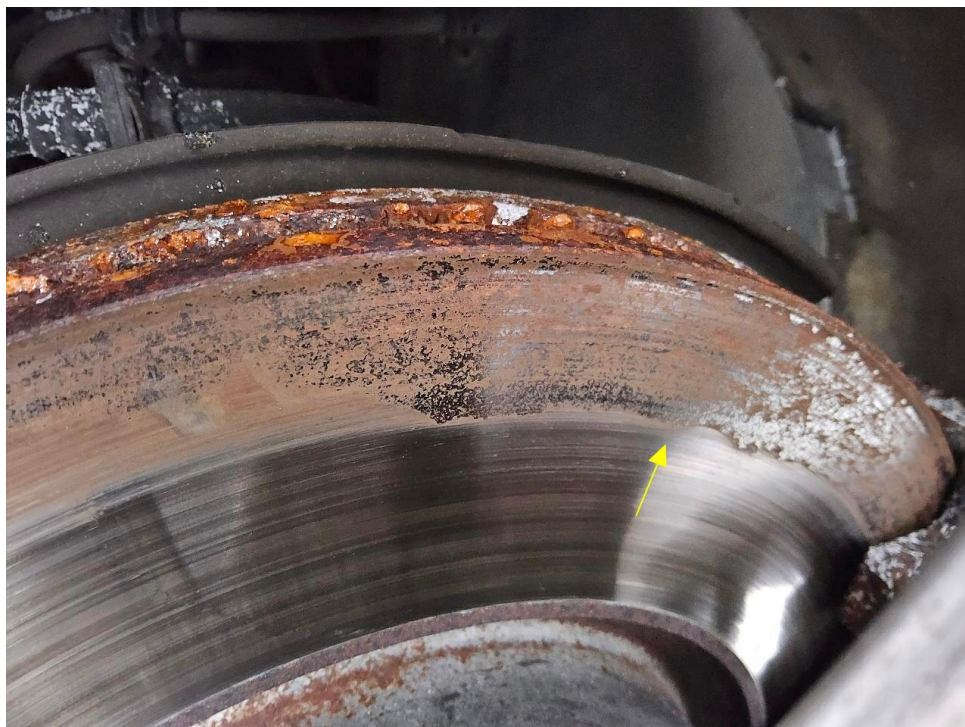
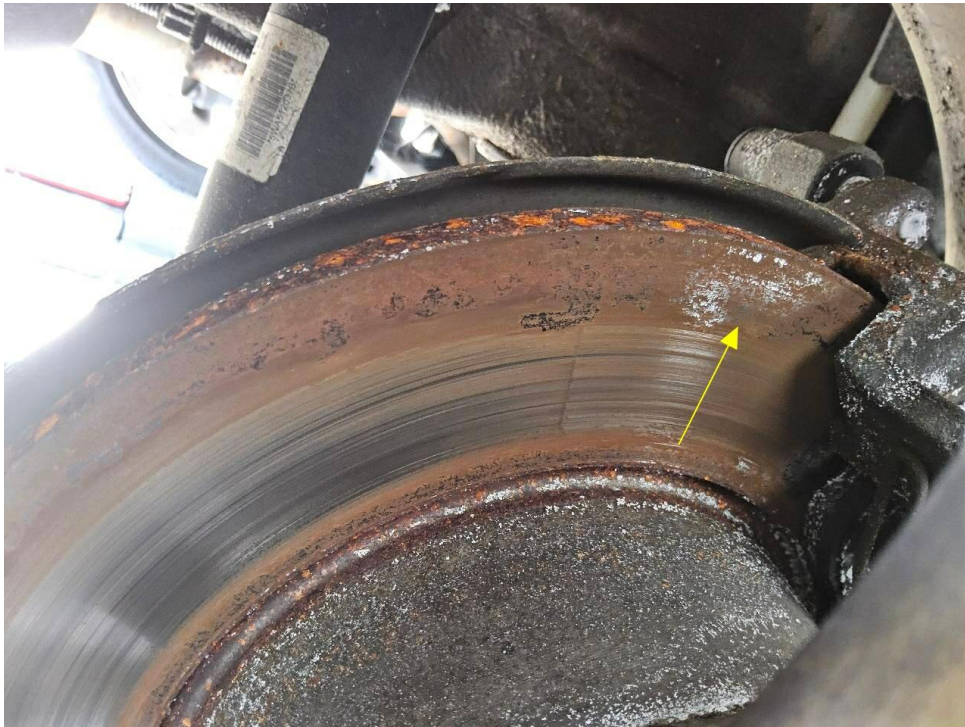
Bild 22 : Bremsscheiben Hinterachse und Vorderachse Tragbild mangelhaft

Bild 23 : Bremsscheiben Hinterachse und Vorderachse Tragbild mangelhaft

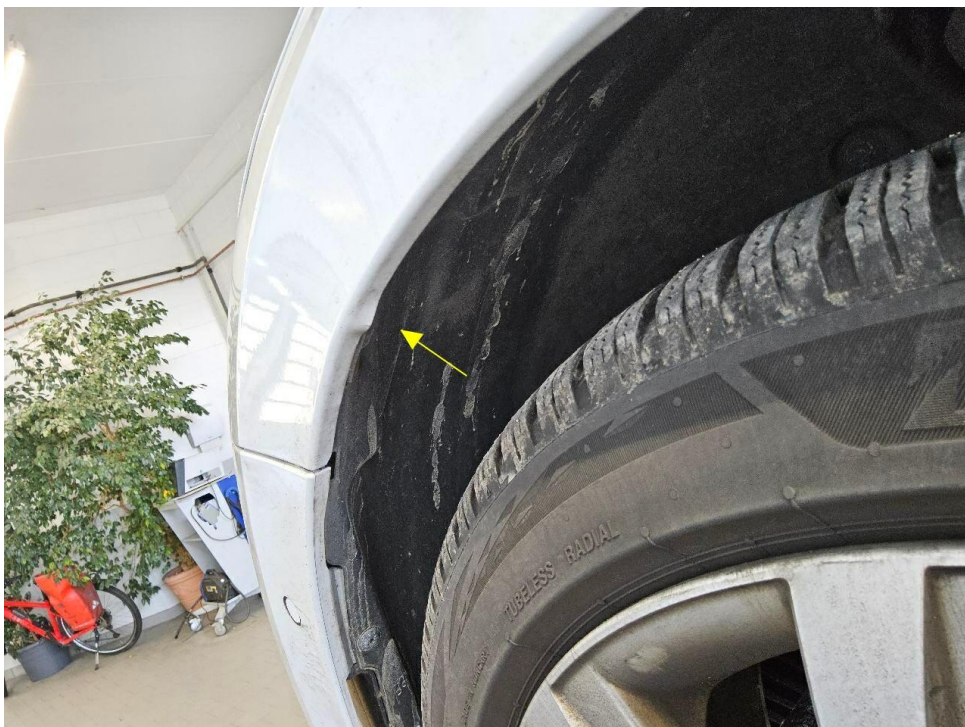
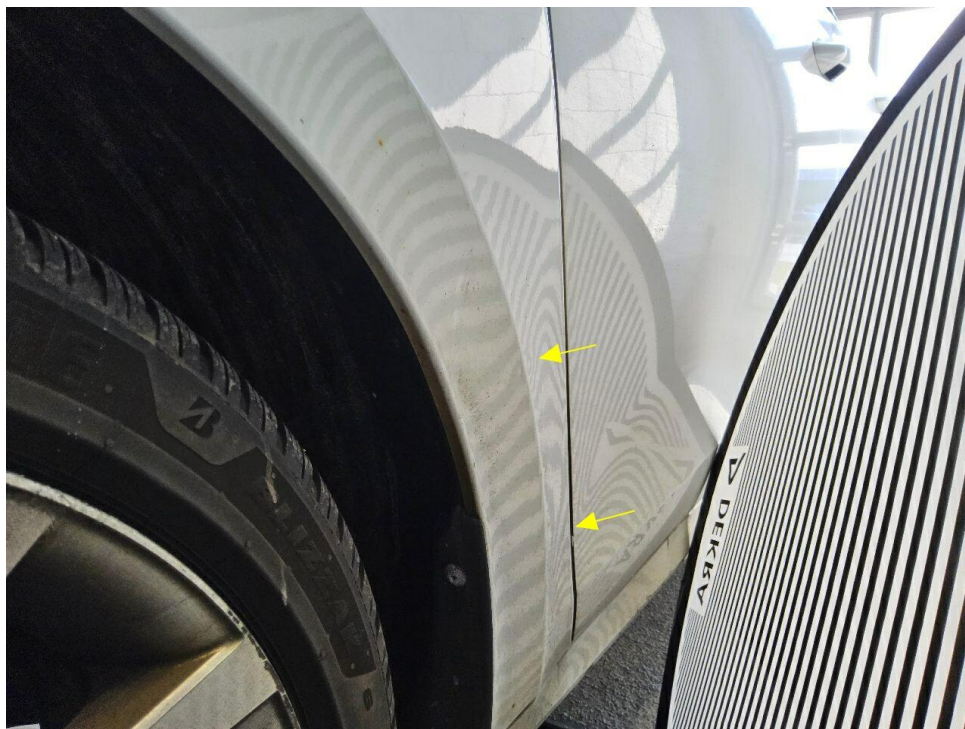
Bild 24 : Kotflügel vorne links eingedellt und verformt

Bild 25 : Kotflügel vorne links eingedellt und verformt
