## Verkaufsbericht

| Referenznummern | 0002069695 |

| <b>Fahrzeugident.-Nr.</b> | <b>WBA31BN020CN64453</b> | | |
| <b>Typ / Verkaufsbez.</b> | 520 d M Sport | <b>Laufleistung abgelesen</b> | 78.547 km |

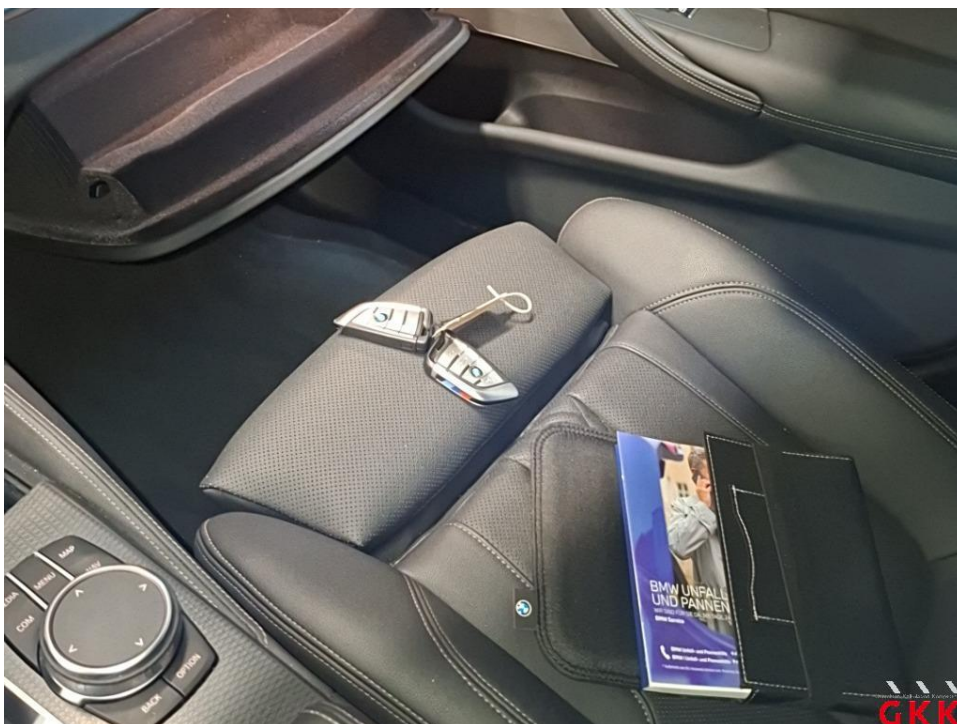
Bild 16 HU (Hauptunters.), PKW / Transporter, kein gültiger Nachweis vorhanden, durchführen

| Front (Angaben ohne MwSt.) | Reparaturkosten | MW |
|---|---|---|
| HU (Hauptunters.) PKW / Transporter, kein gültiger Nachweis vorhanden, durchführen (Bild 16) | 132,77 € | 132,77 € |

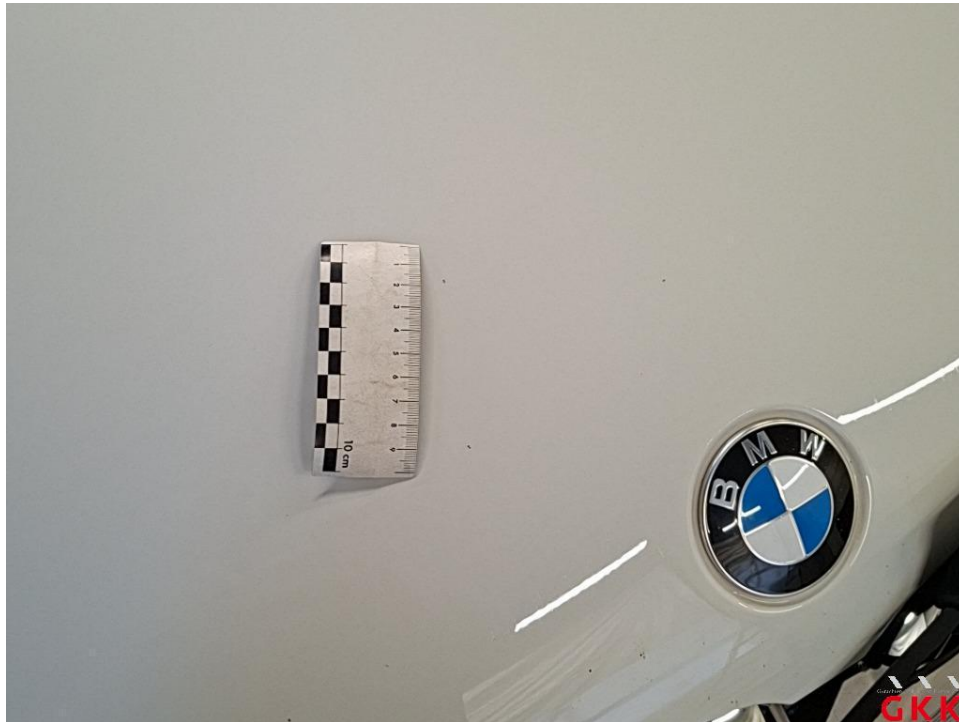
Bild 17 Motorhaube, Steinschlag, lackieren

| Front (Angaben ohne MwSt.) | Reparaturkosten | MW |
|---|---|---|
| Motorhaube, Steinschlag, lackieren (Bild 17, Bild 18, Bild 19) | 1249,07 € | 749,44 € |

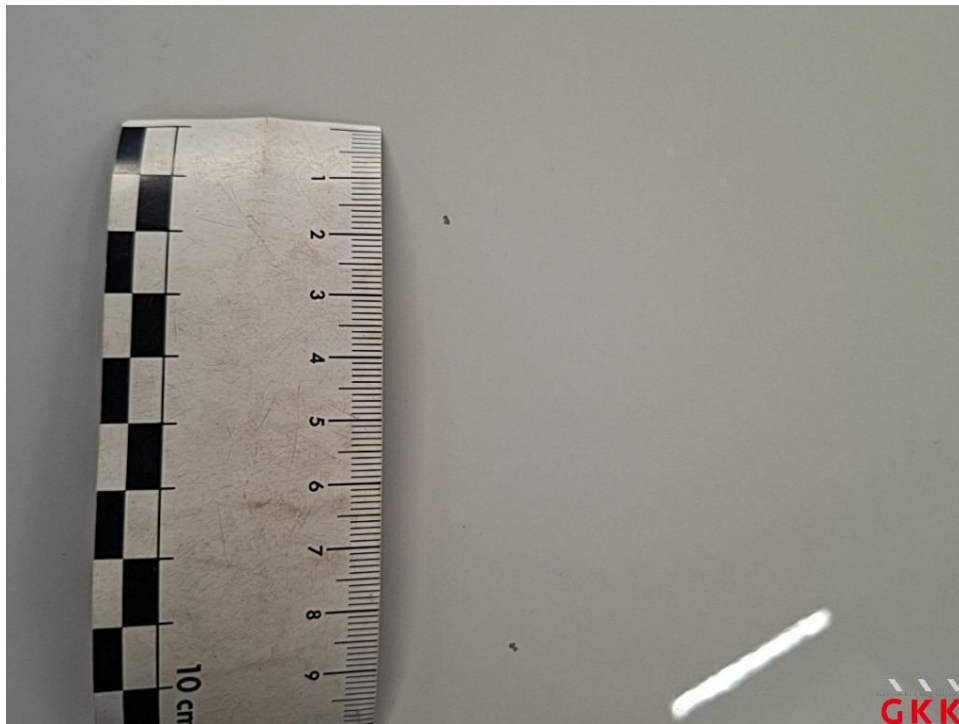
Bild 18 Motorhaube, Steinschlag, lackieren

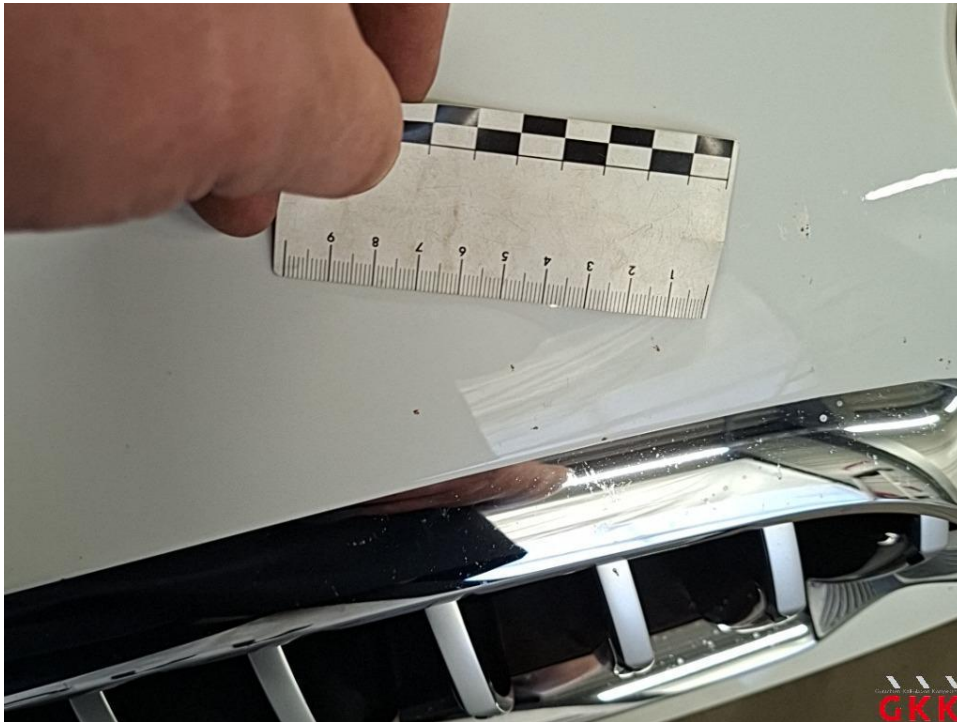
Bild 19 Motorhaube, Steinschlag, lackieren
