LVV Nr                      4459112  
Hersteller                Renault  
Model                      Arkana  
Variante                   Intens TCe 140 MHEV  
Listenpreis               27.042,01  
VIN                        VF1RJL009UC307062  
Erstzulassungsdatum    1.7.2022  
Kennzeichen             M Q4531

# Zustandsbericht / Minderwertgutachten

Mobility Concept GmbH, Grünwalder Weg 34, 82041 Oberhaching  
24.07.2026

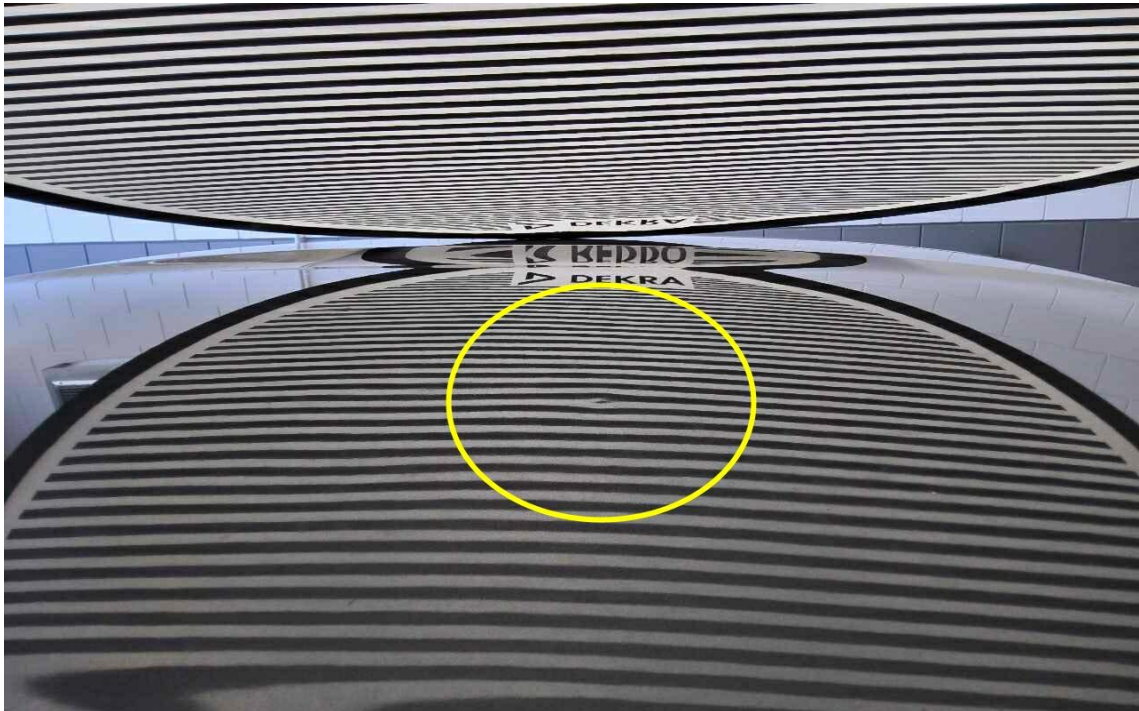
Bild 15 : Dach, eingedellt

Folgende Schäden sind in Anbetracht des Alters, der Laufleistung und dem Einsatzzweck als Gebrauchsspur einzustufen.

Dach, eingedellt (Bild 15)  
Frontscheibe, Steinschläge (Bild 16)  
Motorhaube, Steinschläge (Bild 17)  
Stoßfänger vorn, Steinschläge (Bild 18)

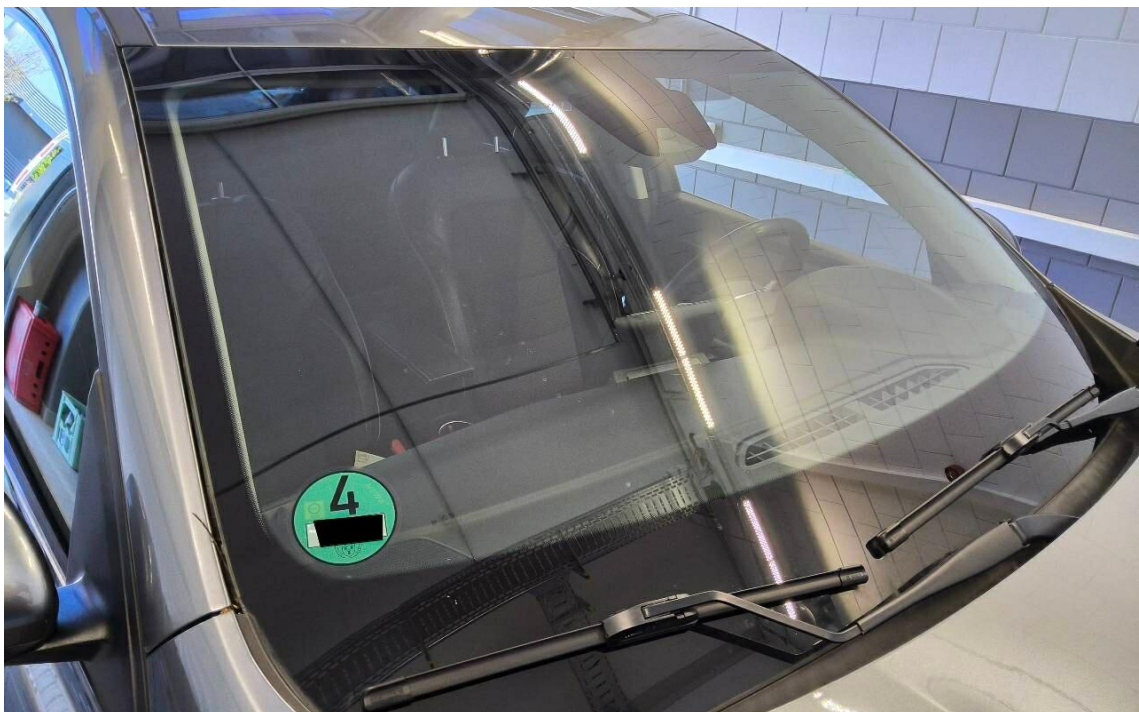
Bild 16 : Frontscheibe, Steinschläge

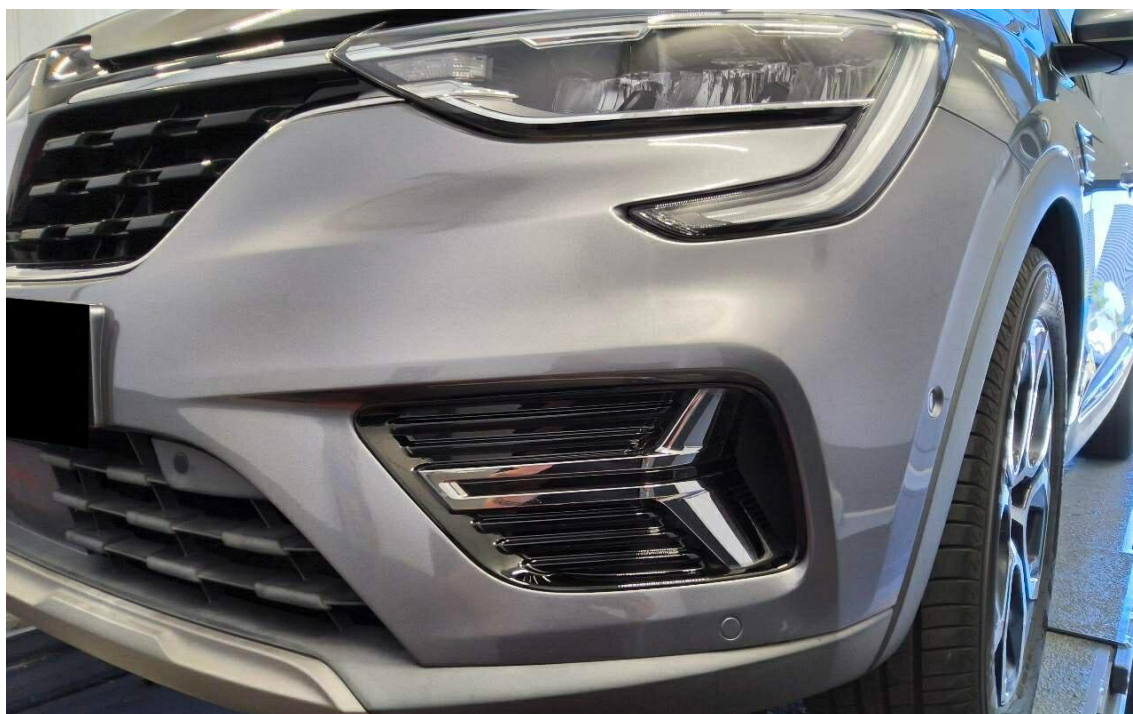
Bild 18 : Stoßfänger vorn, Steinschläge

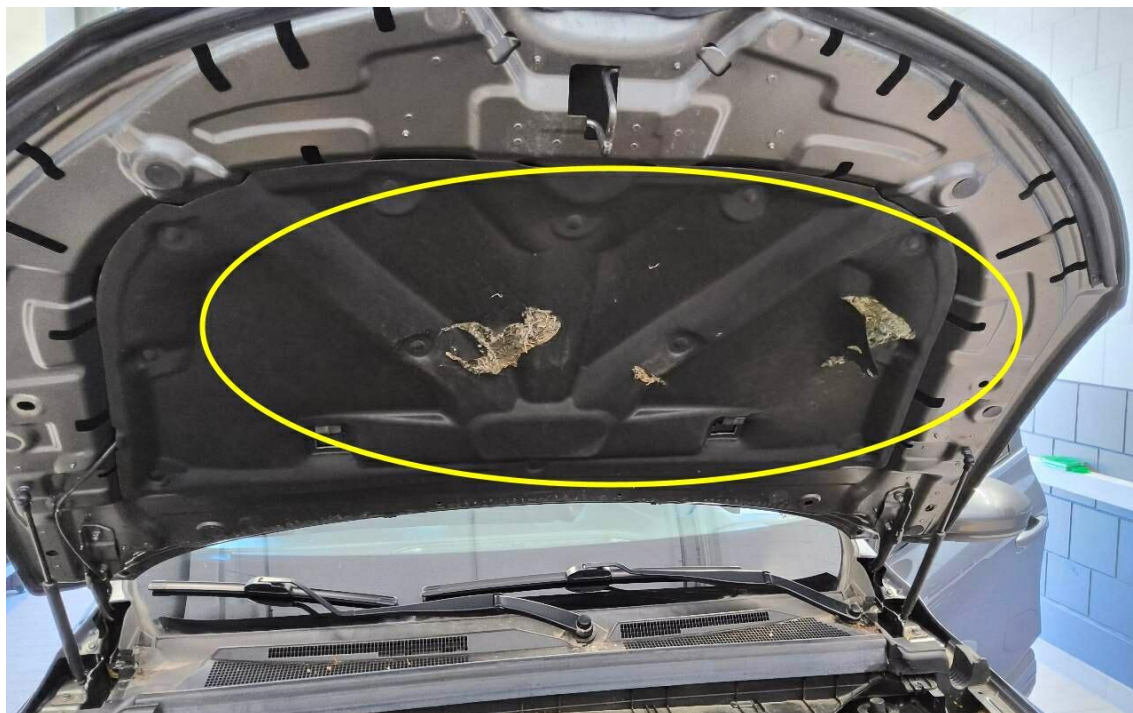
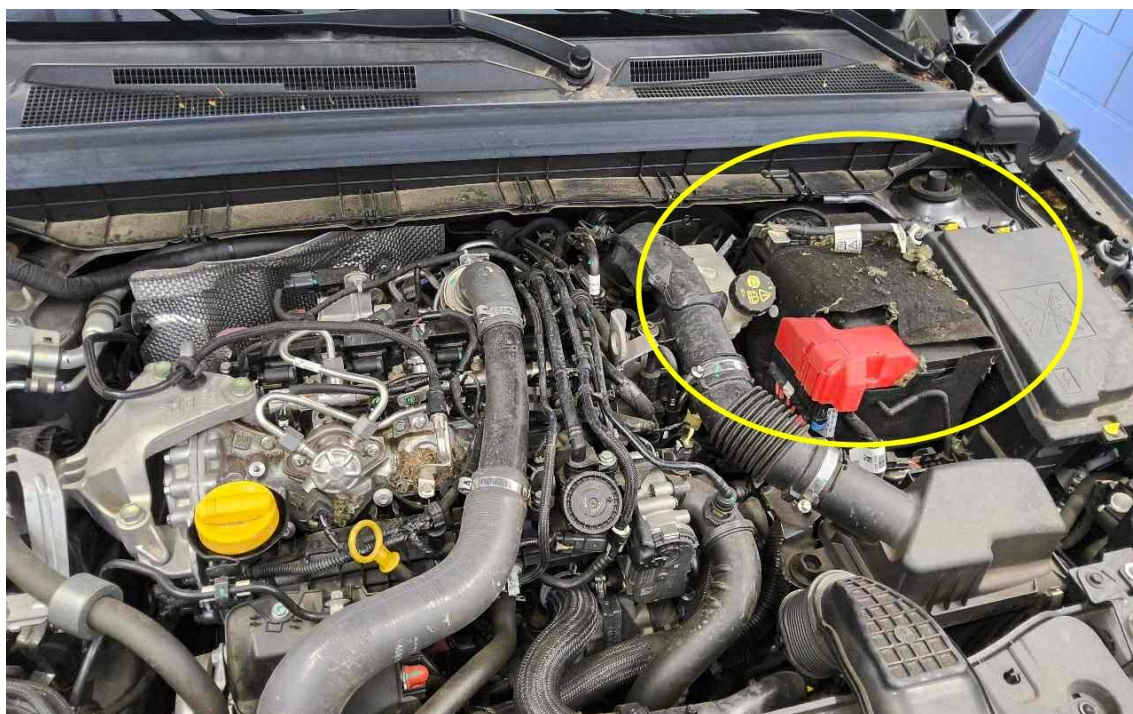
Bild 19 : Motorraum, Dämmungen, gerissen

Bild 20 : Motorraum, Dämmungen, gerissen

1. Motorraum, Dämmungen, gerissen, erneuern (Bild 19, 20)
