YV1UZZK5VDN1015628

## Zustandsbericht

**TÜV SÜD Auto Service GmbH**  
Römeräcker 1  
76351 Linkenheim - Hochstetten

Besichtigungsdatum: 02.07.2026  
**Protokollnummer: 46278147**  
Anlieferungsdatum: 02.07.2026

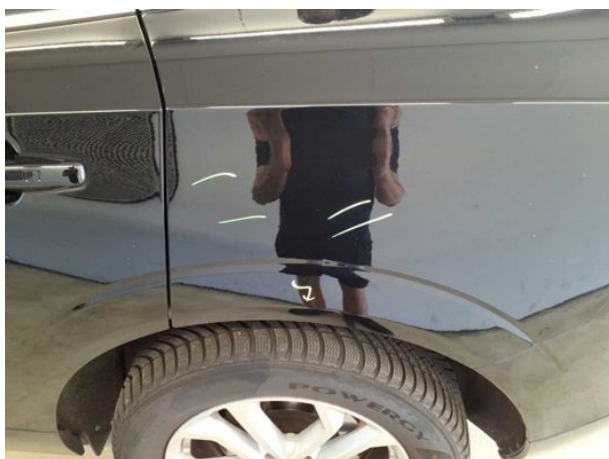
| Nr. | Bauteilgruppe | Beschreibung |
|---|---|---|
| 1 | Seitenwand links | Seitenwand - Kratzer - auslegen / polieren |

**Beschädigung #1:** Seitenwand links: Seitenwand - Kratzer - auslegen / polieren

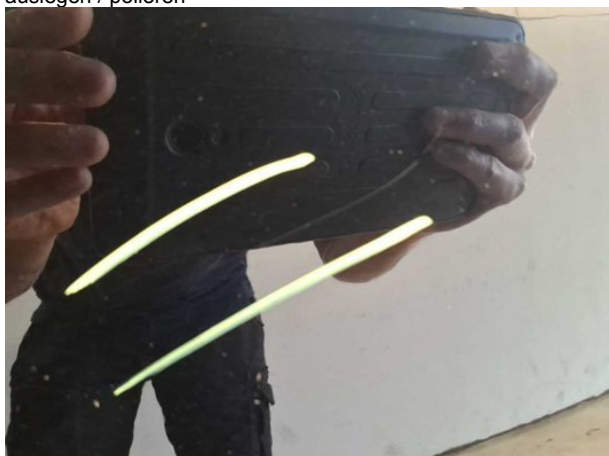
**Beschädigung #1:** Seitenwand links: Seitenwand - Kratzer - auslegen / polieren

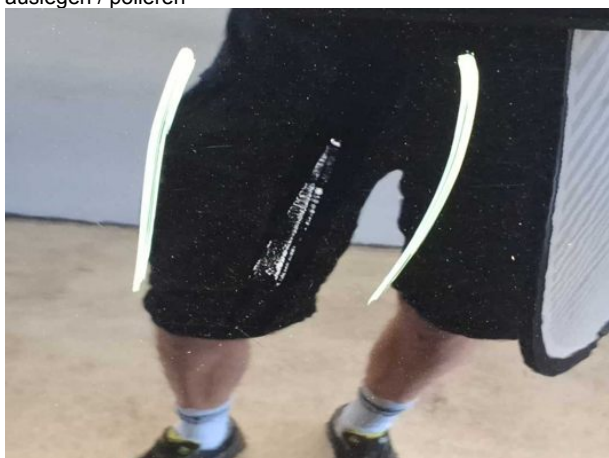
| Nr. | Bauteilgruppe | Beschreibung |
|---|---|---|
| 2 | Tür hinten links | Tür - Kratzer - auslegen / polieren |

**Beschädigung #2:** Tür hinten links: Tür - Kratzer - auslegen / polieren

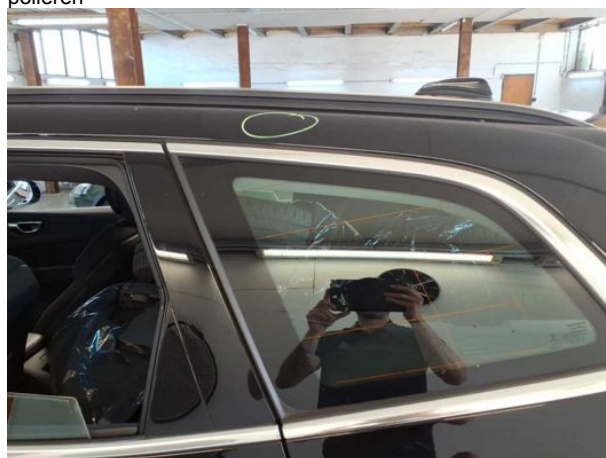
| Nr. | Bauteilgruppe | Beschreibung |
|---|---|---|
| 4 | Fahrzeugdach | Dachholm links - Delle(n) - sanft instandsetzen |

**Beschädigung #4:** Fahrzeugdach: Dachholm links - Delle(n) - sanft instandsetzen

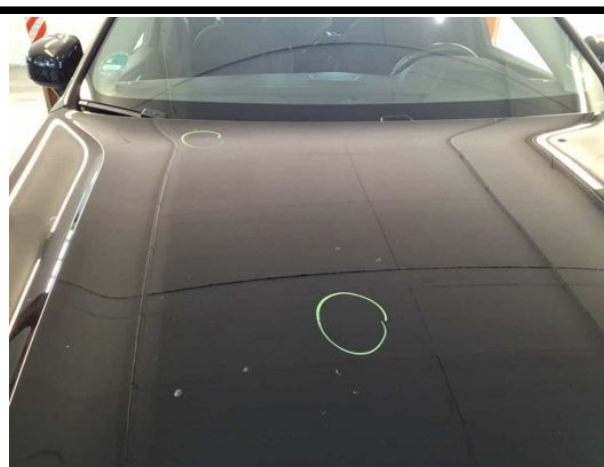
| Nr. | Bauteilgruppe | Beschreibung |
|---|---|---|
| 5 | Motorhaube | Motorhaube - Delle(n) - sanft instandsetzen |

**Beschädigung #5:** Motorhaube: Motorhaube - Delle(n) - sanft instandsetzen

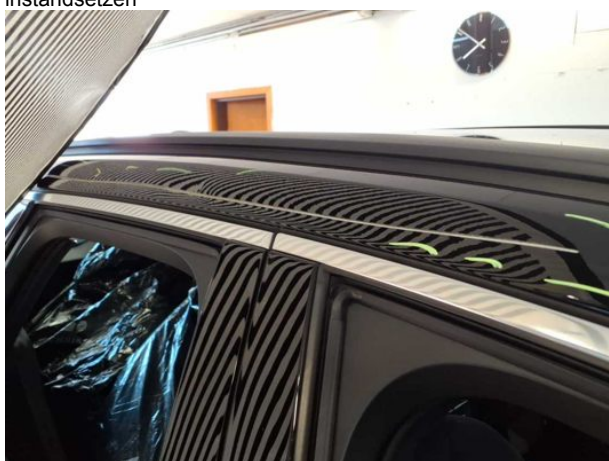
| Nr. | Bauteilgruppe | Beschreibung |
|---|---|---|
| 6 | Fahrzeugdach | Dachholm rechts - Delle / Lackschaden - instandsetzen und lackieren |

**Beschädigung #6:** Fahrzeugdach: Dachholm rechts - Delle / Lackschaden - instandsetzen und lackieren

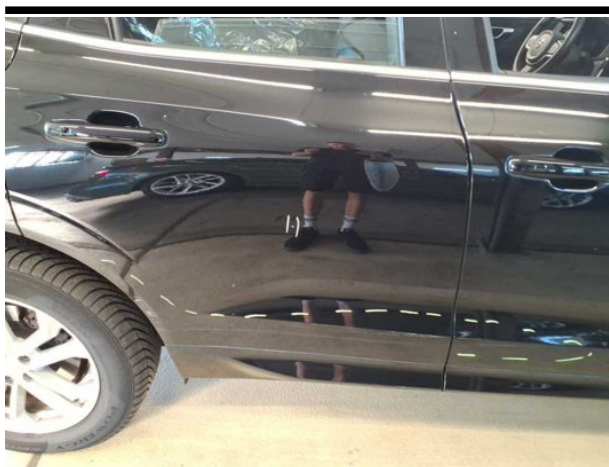
| Nr. | Bauteilgruppe | Beschreibung |
|---|---|---|
| 7 | Tür hinten rechts | Tür - verkratzt / verschürft - instandsetzen und lackieren |

**Beschädigung #7:** Tür hinten rechts: Tür - verkratzt / verschürft - instandsetzen und lackieren

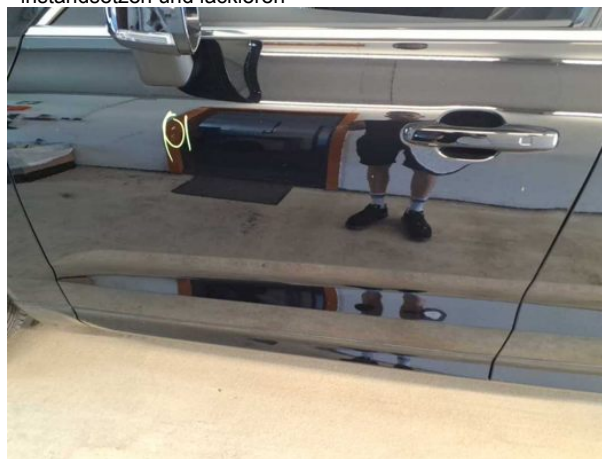
| Nr. | Bauteilgruppe | Beschreibung |
|---|---|---|
| 8 | Tür vorn links | Tür - Delle / Lackschaden - instandsetzen und lackieren |

**Beschädigung #8:** Tür vorn links: Tür - Delle / Lackschaden - instandsetzen und lackieren

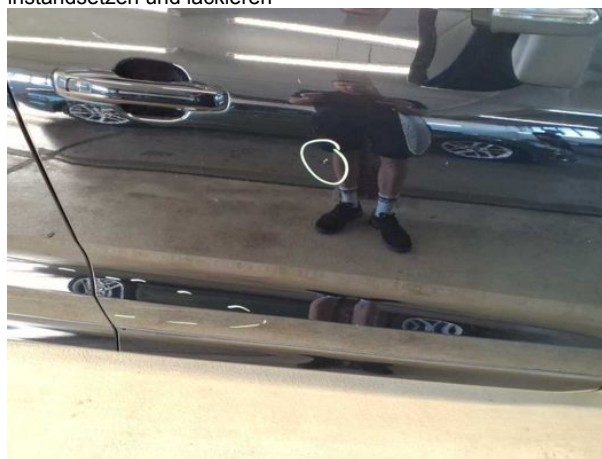
| Nr. | Bauteilgruppe | Beschreibung |
|---|---|---|
| 9 | Tür vorn rechts | Tür - Delle / Lackschaden - instandsetzen und lackieren |

**Beschädigung #9:** Tür vorn rechts: Tür - Delle / Lackschade... instandsetzen und lackieren

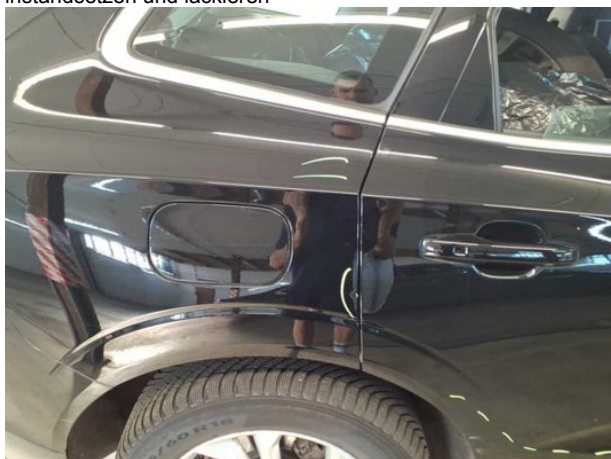
| Nr. | Bauteilgruppe | Beschreibung |
|---|---|---|
| 10 | Seitenwand rechts | Seitenwand - Delle / Lackschaden - instandsetzen und lackieren |

**Beschädigung #10:** Seitenwand rechts: Seitenwand - Delle / Lackschaden - instandsetzen und lackieren

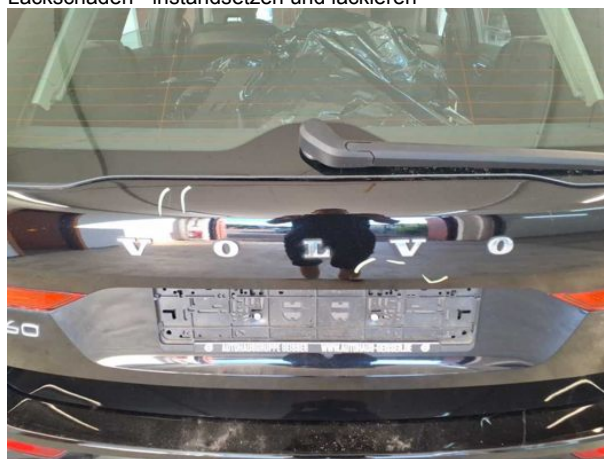
| Nr. | Bauteilgruppe | Beschreibung |
|---|---|---|
| 11 | Heckklappe/-tür | Heckklappe - verkratzt / verschürft - instandsetzen und lackieren |

**Beschädigung #11:** Heckklappe/-tür: Heckklappe - verkratzt / verschürft - instandsetzen und lackieren

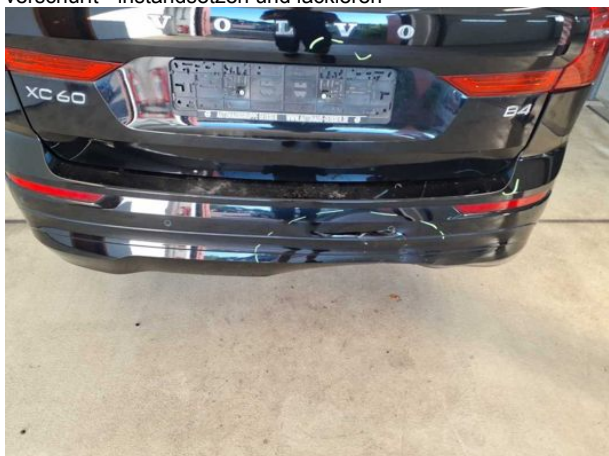
| Nr. | Bauteilgruppe | Beschreibung |
|---|---|---|
| 12 | Stoßfänger hinten | Stoßfänger hinten (Mehrkosten möglich) - beschädigt - erneuern |

**Beschädigung #12:** Stossfänger hinten: Stossfänger hinten (Mehrkosten möglich) - beschädigt - erneuern

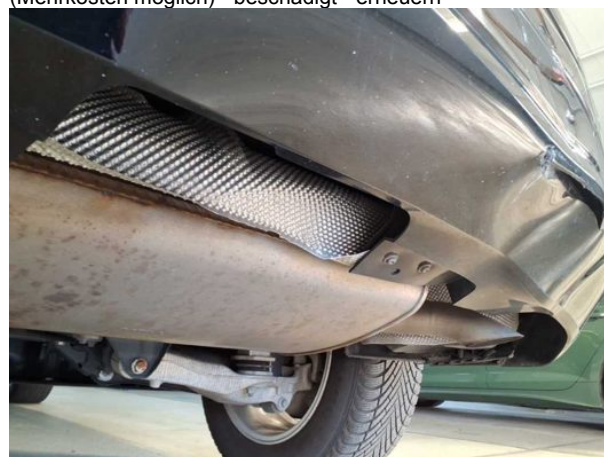
| Nr. | Bauteilgruppe | Beschreibung |
|---|---|---|
| 13 | Heckbereich | Heckblech (Mehrkosten möglich) - beschädigt - erneuern |

**Beschädigung #13:** Heckblech (Mehrkosten möglich) - beschädigt - erneuern

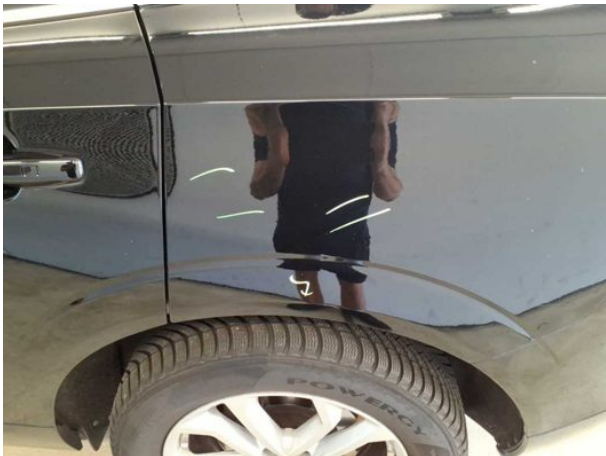
**Damage #1:** Side panel - rear left side: Side panel - Scratch(es) - Cover / polish

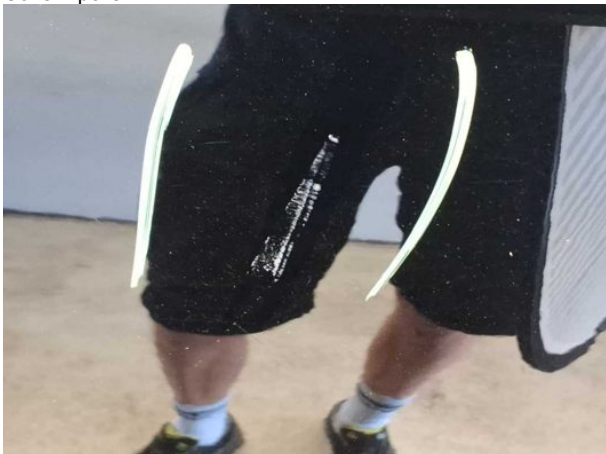
**Damage #2:** Door - rear left side: Door - Scratch(es) - Cover / polish

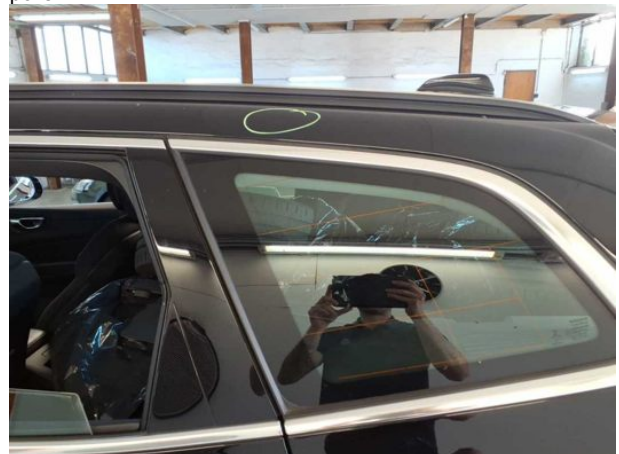
**Damage #4:** Roof: Roof rail - left side - dent(s) - Smooth repair work

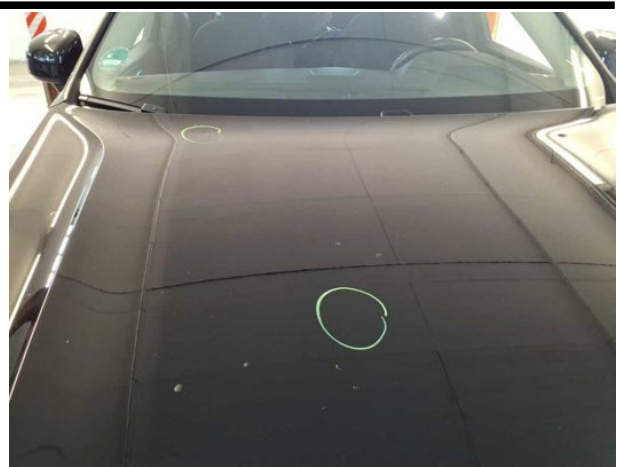
**Damage #5:** Bonnet: Bonnet - dent(s) - Smooth repair work

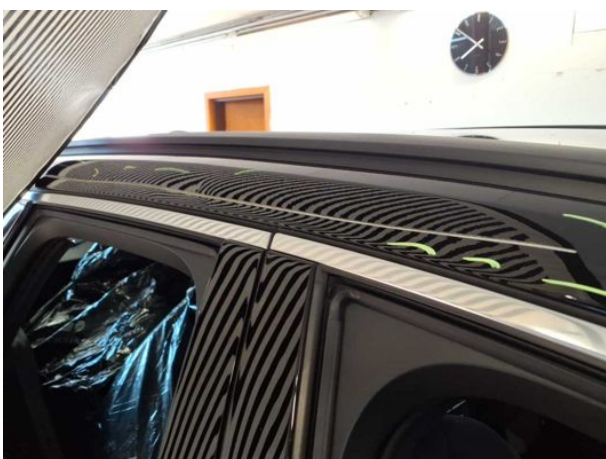
**Damage #6:** Roof: Roof rail - right side - Dent / paintcoat damage - Repair and paint

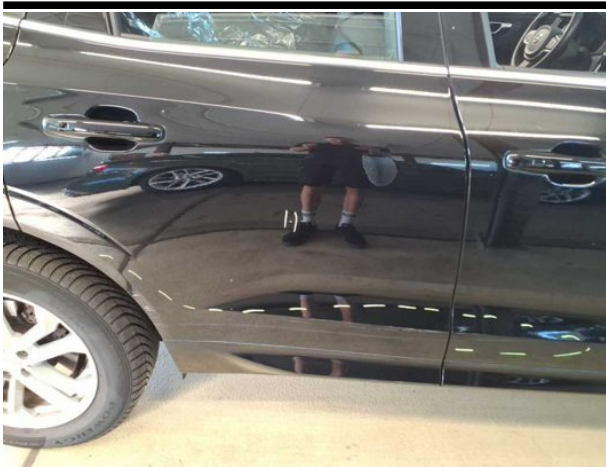
**Damage #7:** Door - rear right side: Door - Scratched - Repair and paint

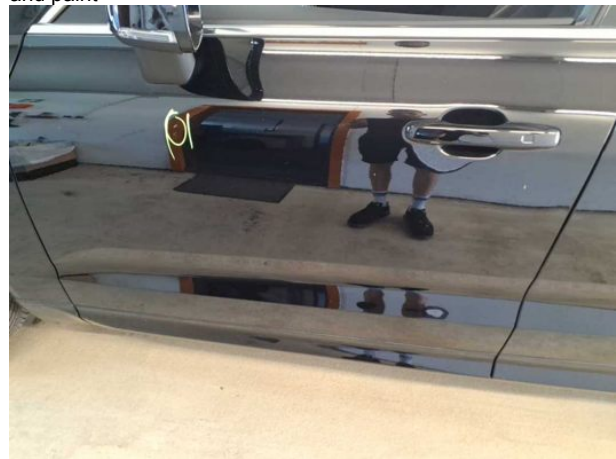
**Damage #8:** Door - front left side: Door - Dent / paintcoat damage - Repair and paint

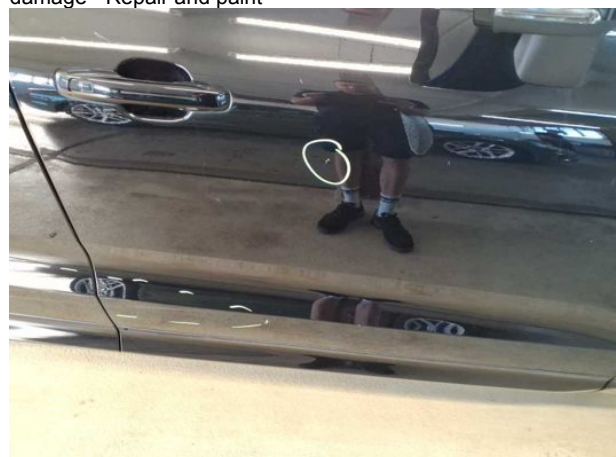
**Damage #9:** Door - front right side: Door - Dent / paintcoat damage - Repair and paint

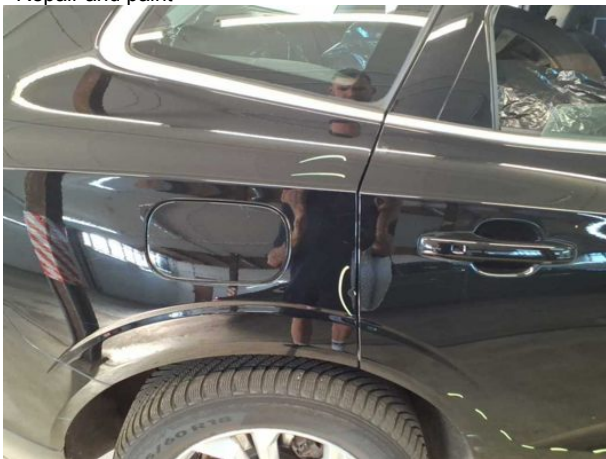
**Damage #10:** Side panel - rear right side: Side panel - Dent / paintcoat damage - Repair and paint

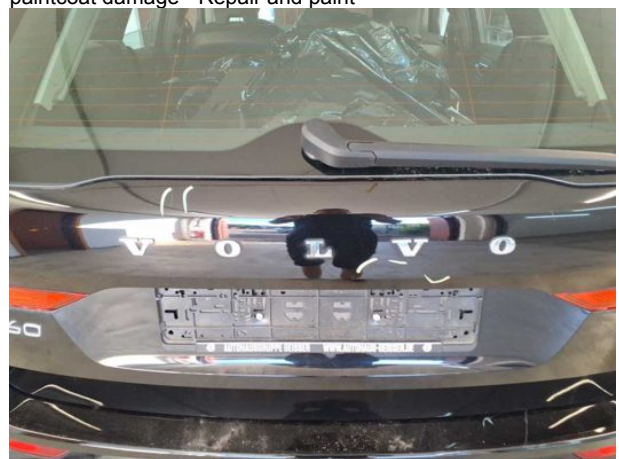
**Damage #11:** Boot lid / rear door: Boot lid - Scratched - Repair and paint

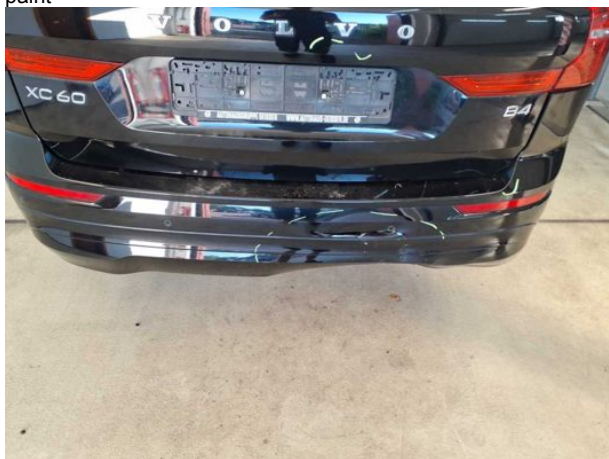
**Damage #12:** Rear bumper: Rear bumper (Mehrkosten möglich) - Damaged - Replace

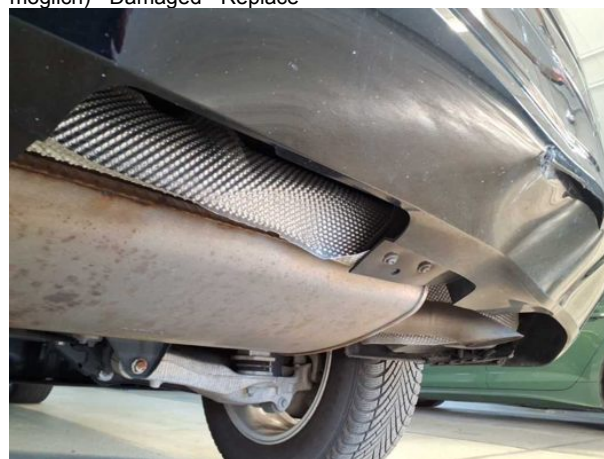
**Damage #13:** Rear of vehicle: Rear panel (Mehrkosten möglich) - Damaged - Replace

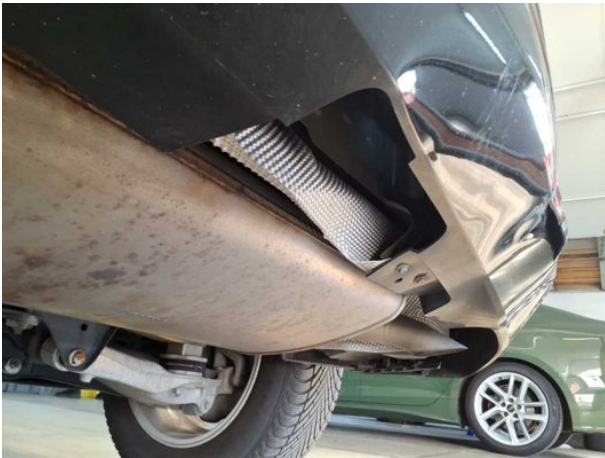
**Damage #13:** Rear of vehicle: Rear panel (Mehrkosten möglich) -  
Damaged - Replace
