Wertgutachten

Ihr Auftrag vom	20.05.2026 durch Raiffeisen-Impuls Fuhrparkmanagement GmbH & Co. KG
Besichtigungsort	36272 Niederaula, Industriestraße 11
Besichtigungsdatum	08.06.2026
Referenznummern	0002072617

Fahrzeugident.-Nr.	W0VZT8GP0N1047505		
Fahrzeugart	PKW - Kombilimousine	Farbton / Lackart	Mondsteingrau / Metallic
Hersteller	Opel	Nächste HU	04/2028
Typ / Verkaufsbez.	Insignia B Sports Tourer 2.0 CDTI Business	Laufleistung abgelesen	116.540 km
Erstzulassung	27.04.2023	Emissionsklasse	Euro 6d
Getriebe / Gänge	Automatik / 8	Sitzplätze / Türen	5 / 5
Achsen / angetrieben	2 / 1	Anzahl Besitzer	unbekannt
Motorart	Reihenmotor / Diesel	Hubraum / Nennleistung	1.995 ccm / 128 KW
Antriebsart	Frontantrieb

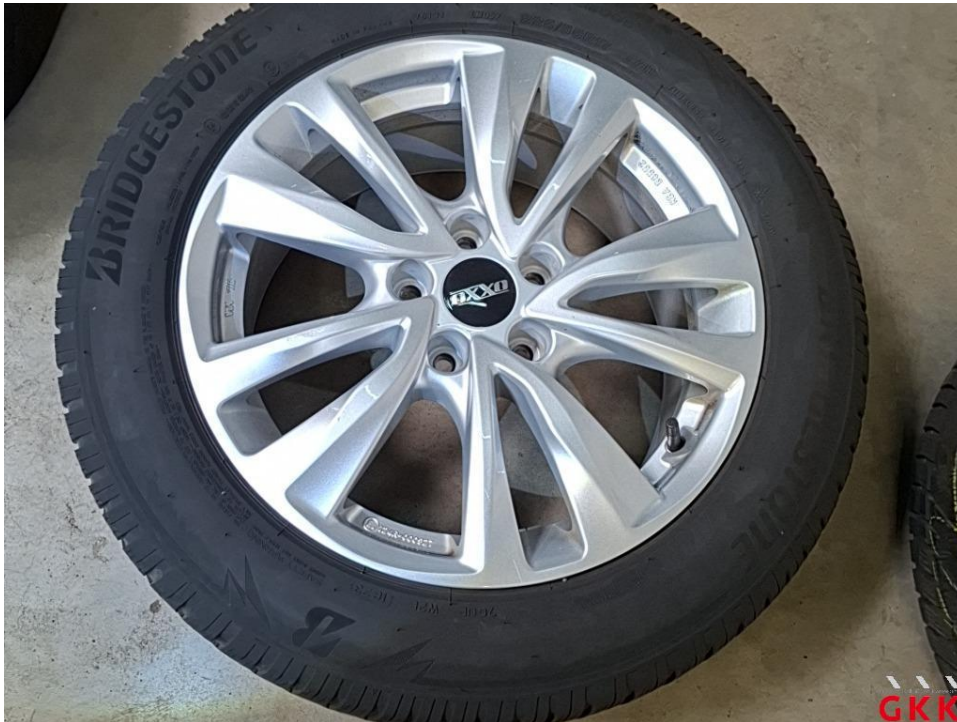
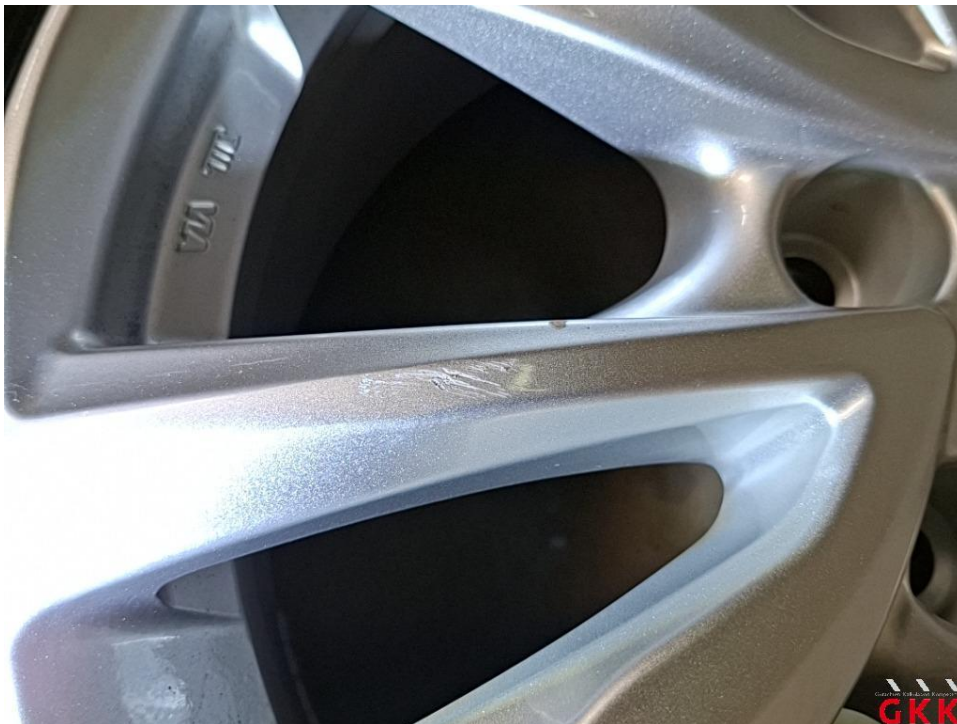
Bild 16 LM-Rad, 1 x beiliegend, verkratzt, aufbereiten

Bild 17 LM-Rad, 1 x beiliegend, verkratzt, aufbereiten

Wertbeeinflussende Faktoren		
Front (Angaben ohne MwSt.)	Reparaturkosten	MW
Motorhaube, Steinschlag, lackieren (Bild 18, Bild 19)	1025,85 €	564,22 €
Dach (Angaben ohne MwSt.)	Reparaturkosten	MW
Dach, beschädigt, kalt drücken (Bild 25, Bild 26)	200,00 €	200,00 €
Seite links (Angaben ohne MwSt.)	Reparaturkosten	MW
Kotflügel vorne links, Steinschlag, lackieren (Bild 23, Bild 24)	565,57 €	311,06 €
Seite rechts (Angaben ohne MwSt.)	Reparaturkosten	MW
Kotflügel vorne rechts, Steinschlag, lackieren (Bild 20, Bild 21, Bild 22)	565,57 €	311,06 €
Reifen, Felgen, Radkappen (Angaben ohne MwSt.)	Reparaturkosten	MW
LM-Rad hinten links, verkratzt, Gebrauchsspur	0,00 €	0,00 €
LM-Rad 1 x beiliegend, verkratzt, aufbereiten (Bild 16, Bild 17)	60,00 €	60,00 €

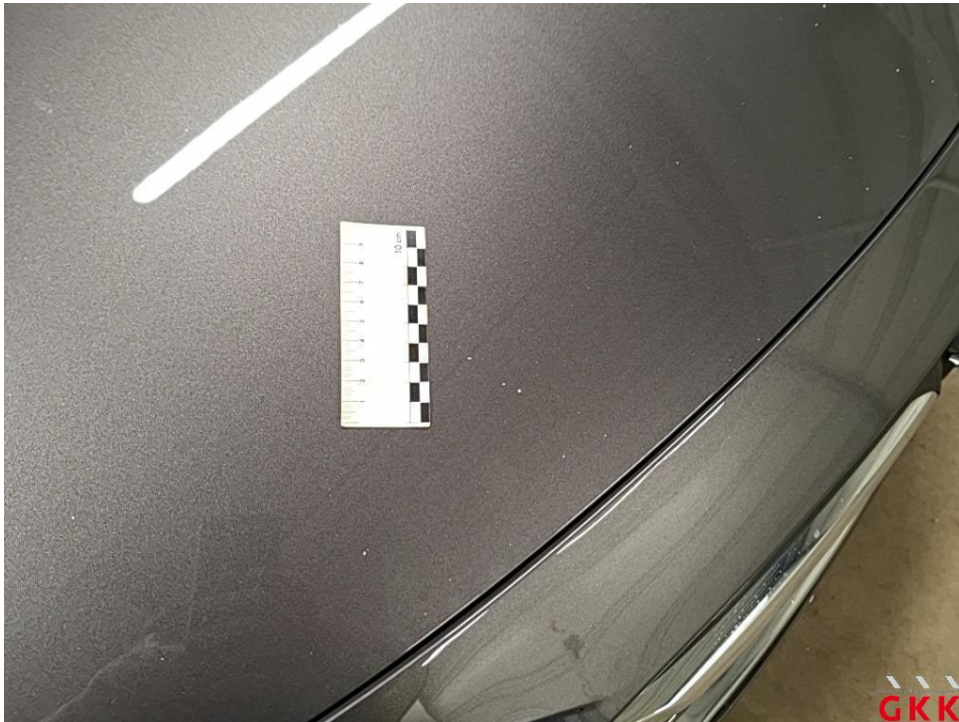
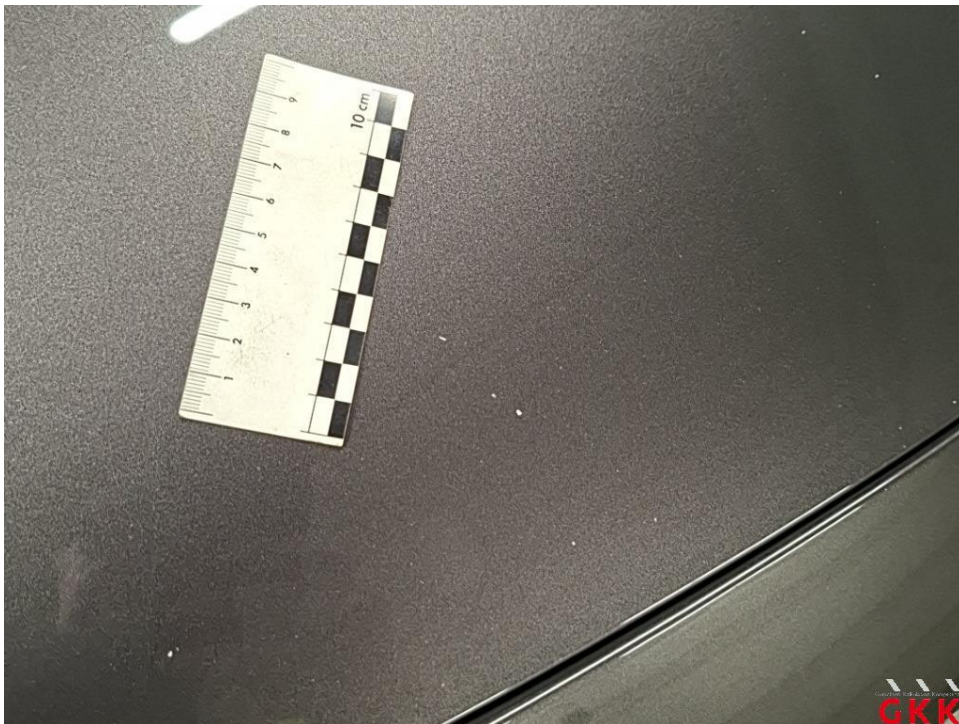
Bild 18 Motorhaube, Steinschlag, lackieren

Bild 19 Motorhaube, Steinschlag, lackieren

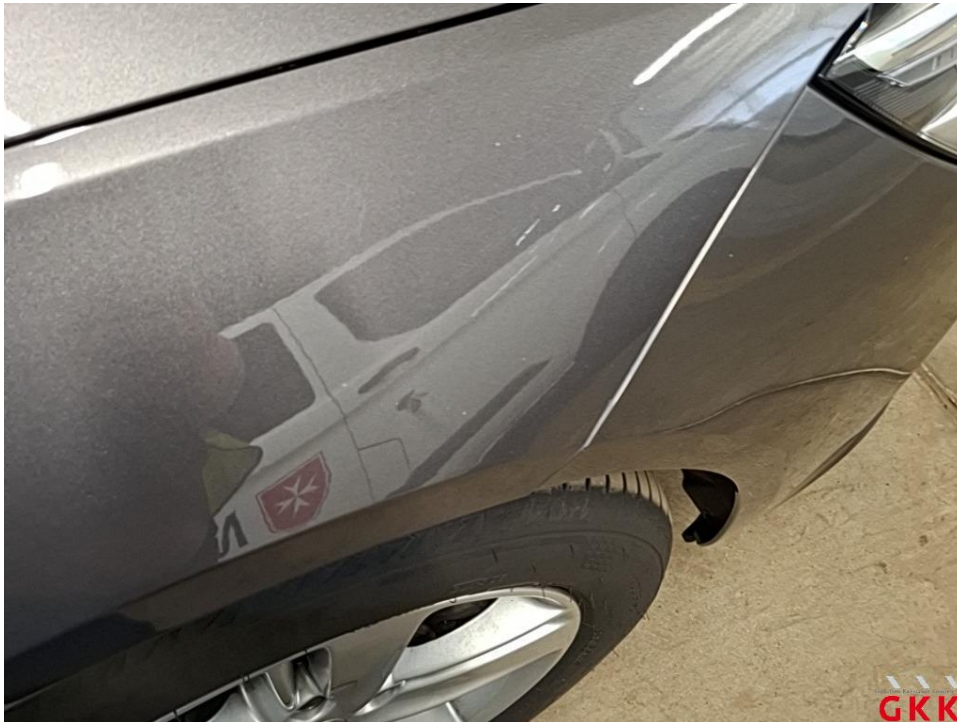
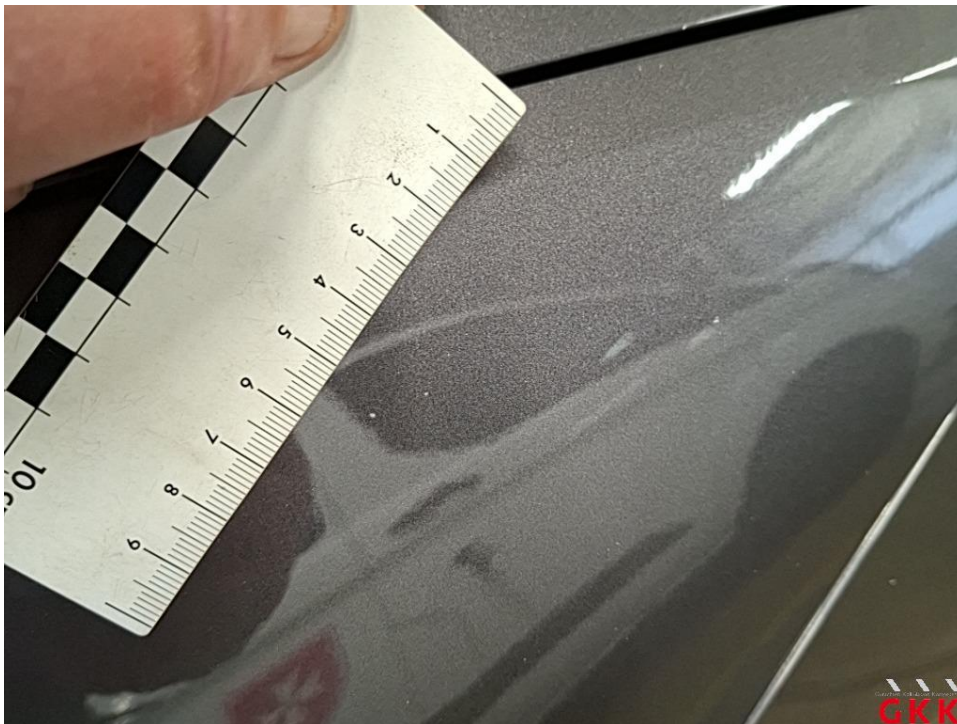
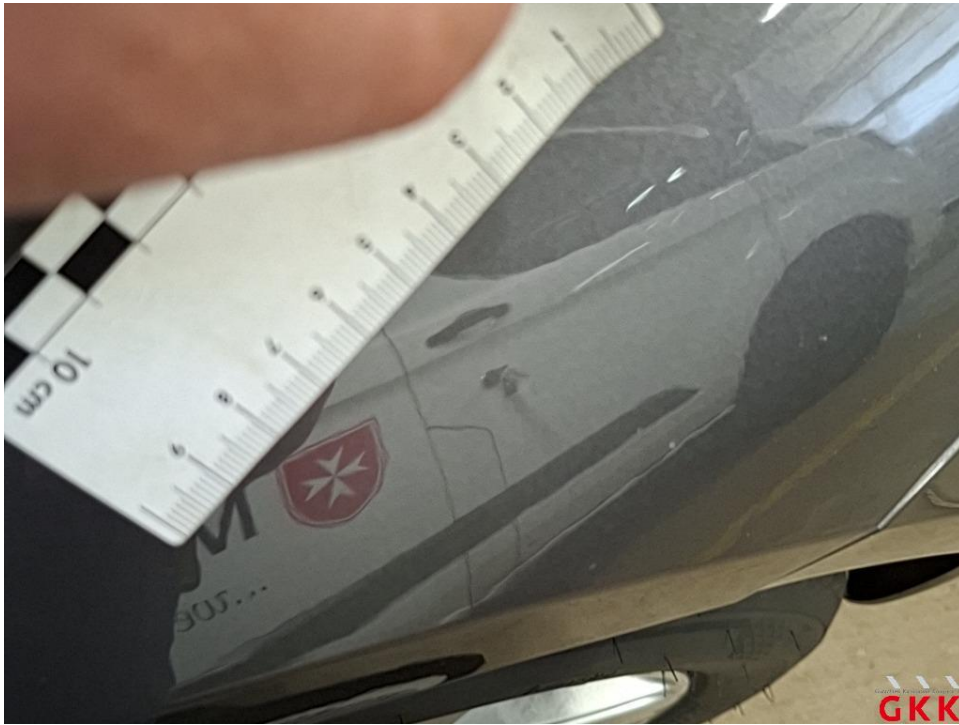
Bild 20 Kotflügel vorne rechts, Steinschlag, lackieren

Bild 21 Kotflügel vorne rechts, Steinschlag, lackieren

Bild 22 Kotflügel vorne rechts, Steinschlag, lackieren

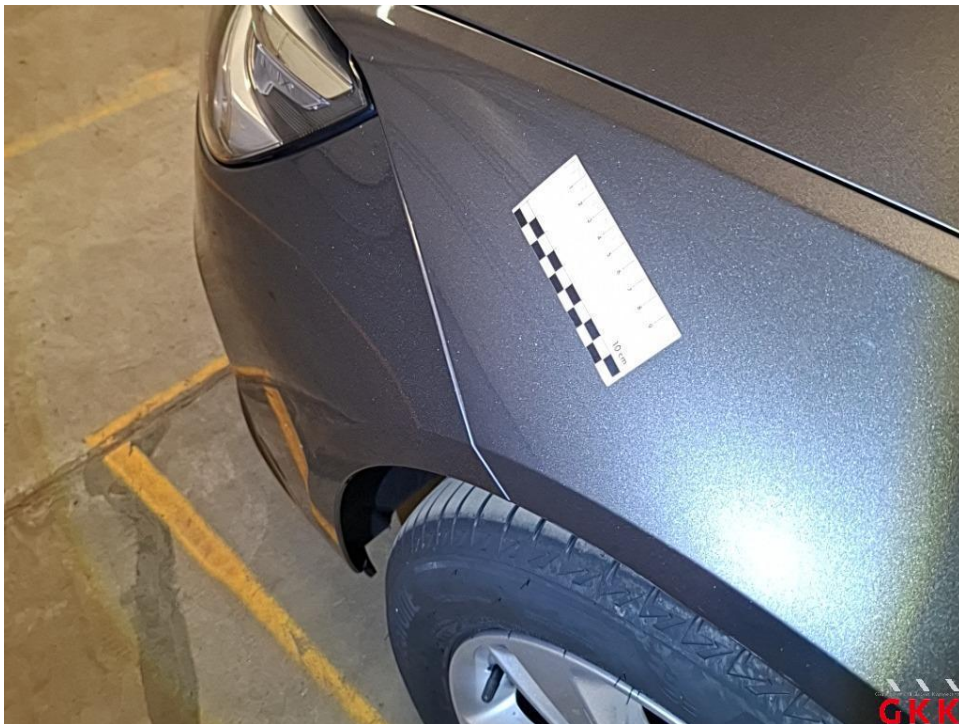
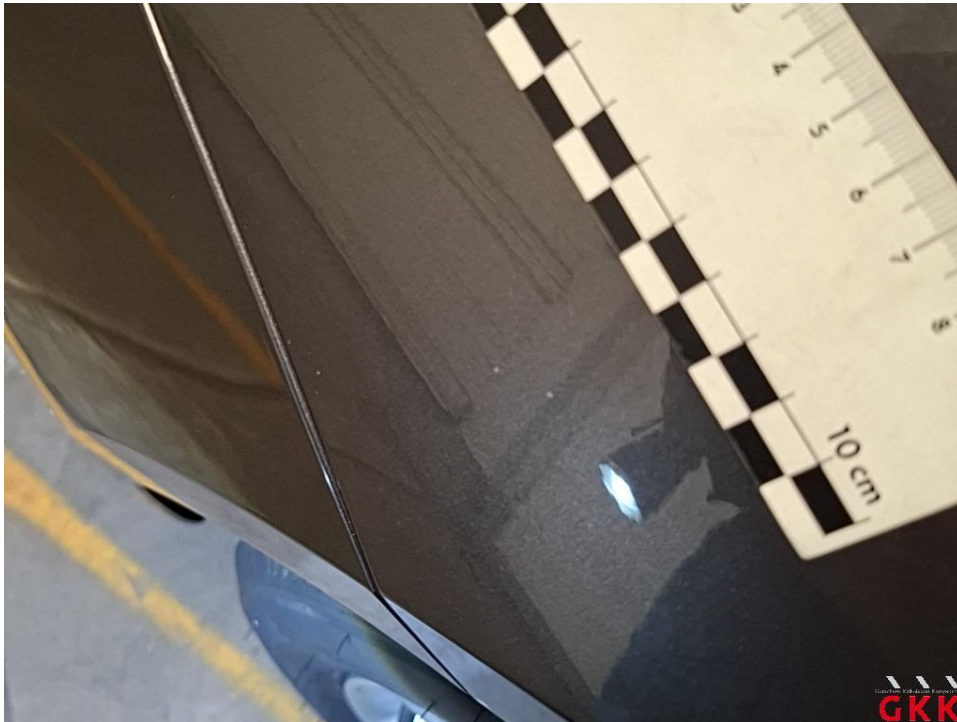
Bild 23 Kotflügel vorne links, Steinschlag, lackieren

Bild 24 Kotflügel vorne links, Steinschlag, lackieren

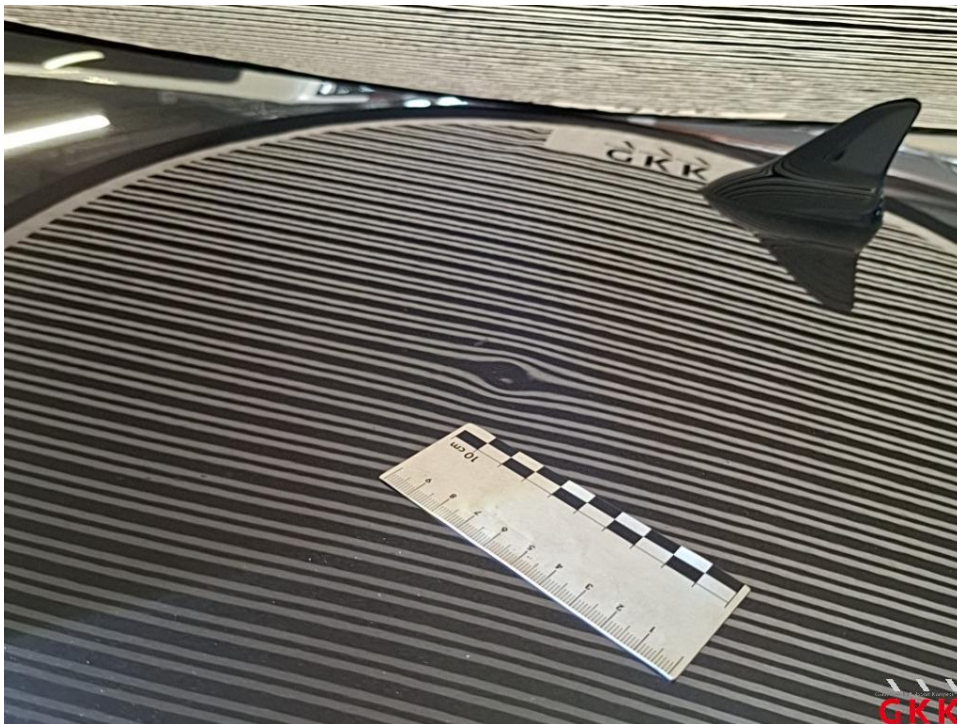
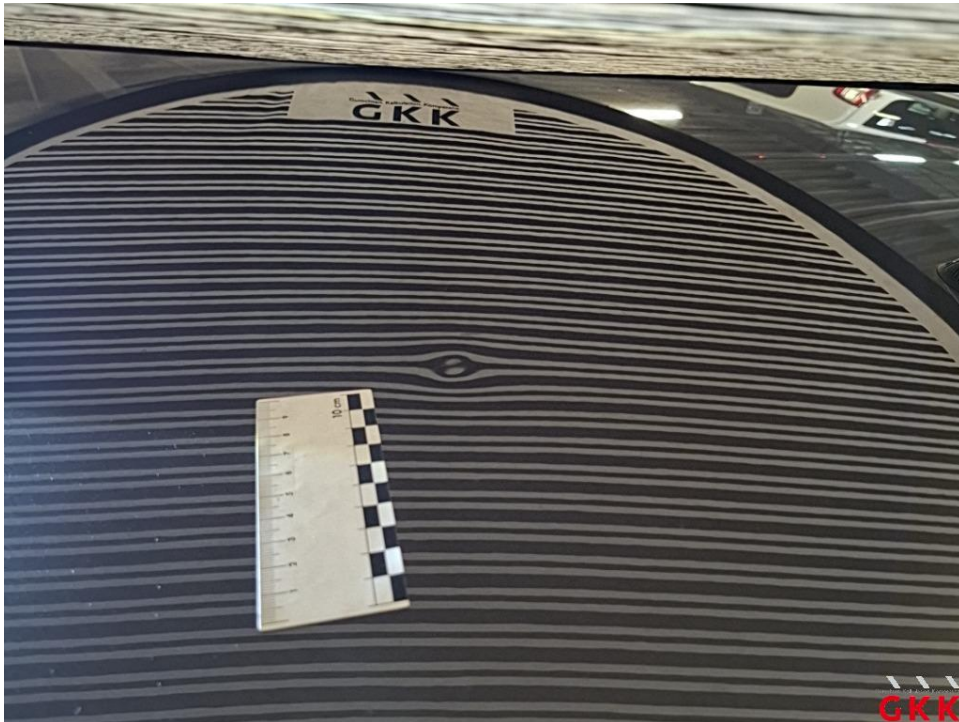
Bild 25 Dach, beschädigt, kalt drücken

Bild 26 Dach, beschädigt, kalt drücken
