## Expertise

Hersteller: Vinfast

FIN: RLLV1AEB4PH500084

Modell: VF8 ECO

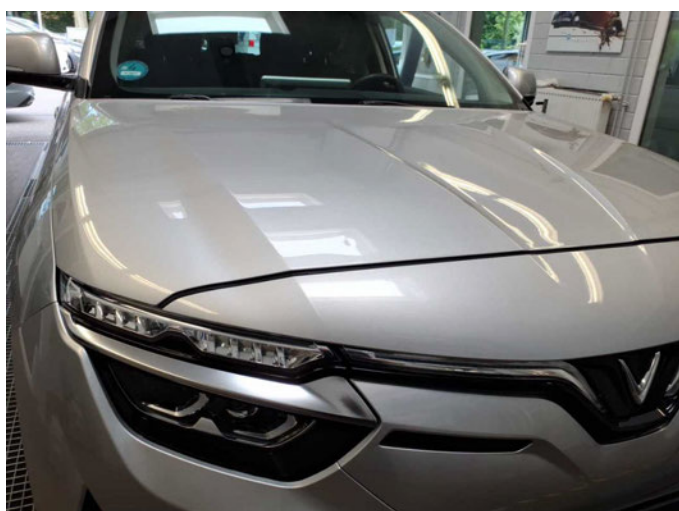
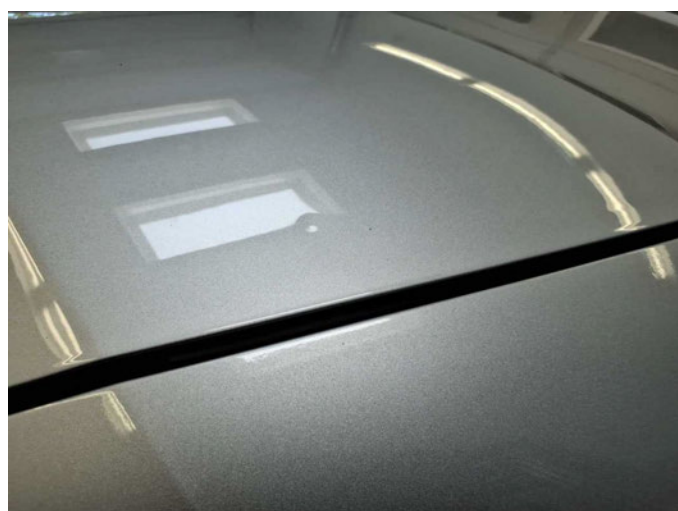
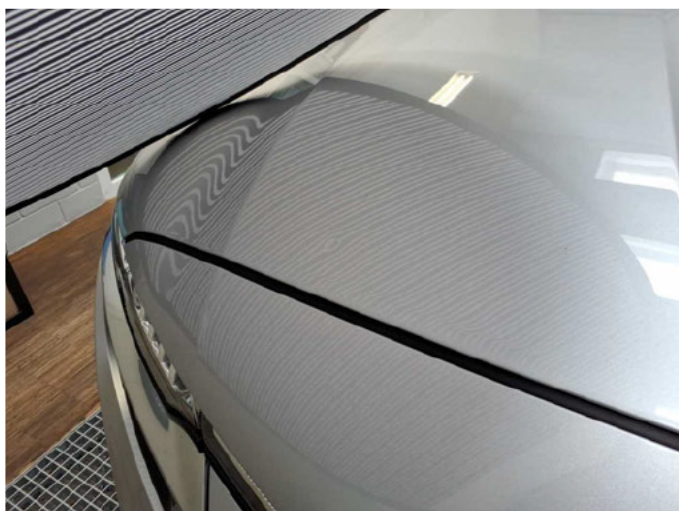
| Nr. | Bauteilgruppe | Beschreibung | Kosten (netto) | Minderwert |
|---|---|---|---|---|
| 1 | Motorhaube | Motorhaube - Delle(n) - sanft instandsetzen | 120,00 € | 120,00 € |

**Beschädigung 1:** Motorhaube: Motorhaube - Delle(n) - sanft instandsetzen

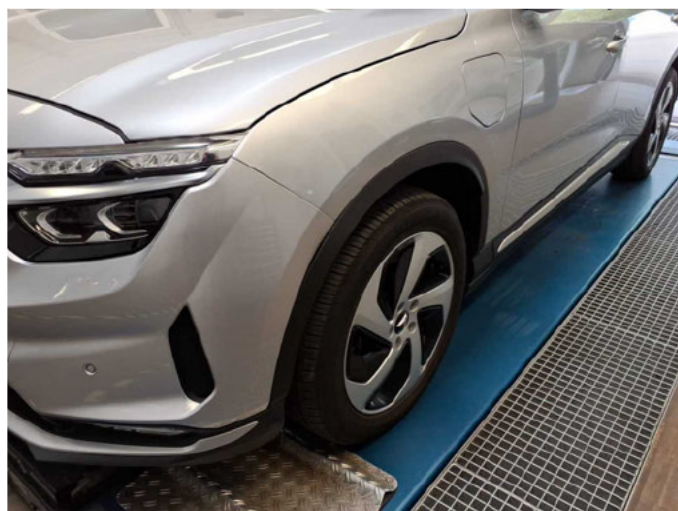
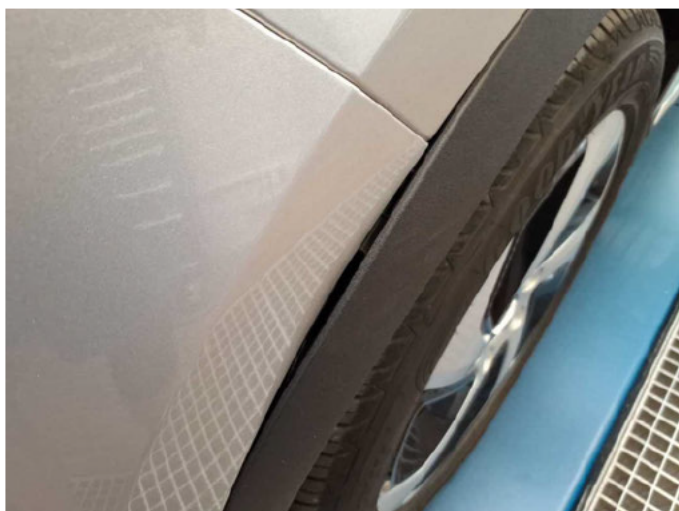
| Nr. | Bauteilgruppe | Beschreibung | Kosten (netto) | Minderwert |
|---|---|---|---|---|
| 2 | Kotflügel links | Radhausverbreiterung - Fehlstellung - instandsetzen | 120,00 € | 120,00 € |

**Beschädigung 2:** Kotflügel links: Radhausverbreiterung - Fehlstellung - instandsetzen

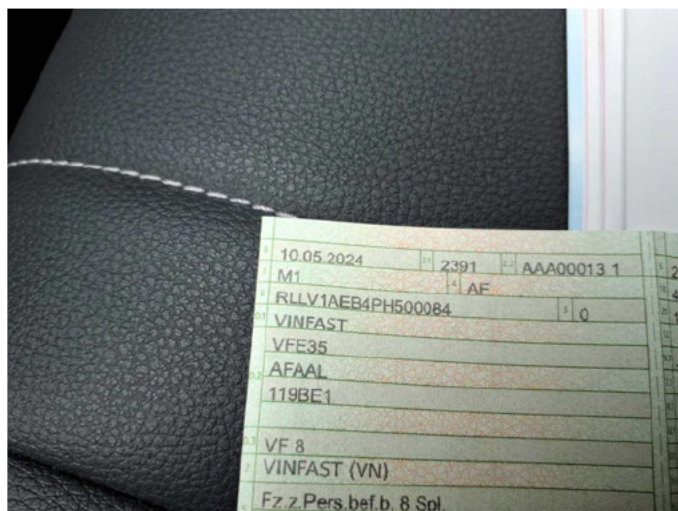
| Nr. | Bauteilgruppe | Beschreibung | Kosten (netto) | Minderwert |
|---|---|---|---|---|
| 3 | Sonstiges | Inspektion/Wartung - fällig - durchführen | 250,00 € | 250,00 € |

**Beschädigung 3:** Sonstiges: Inspektion/Wartung - fällig - durchführen

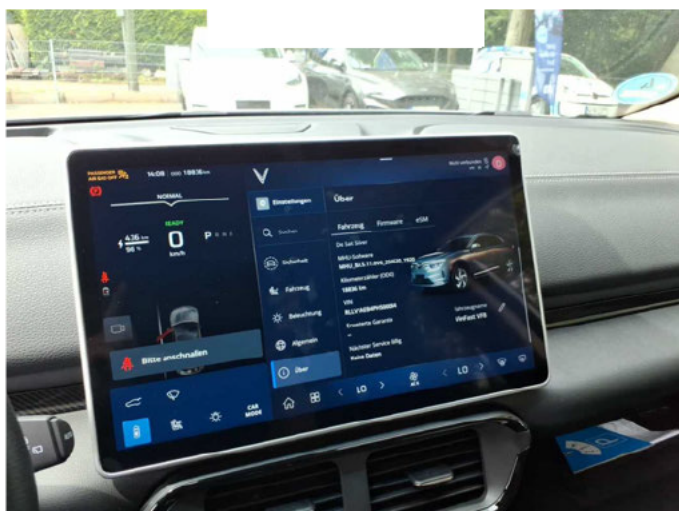
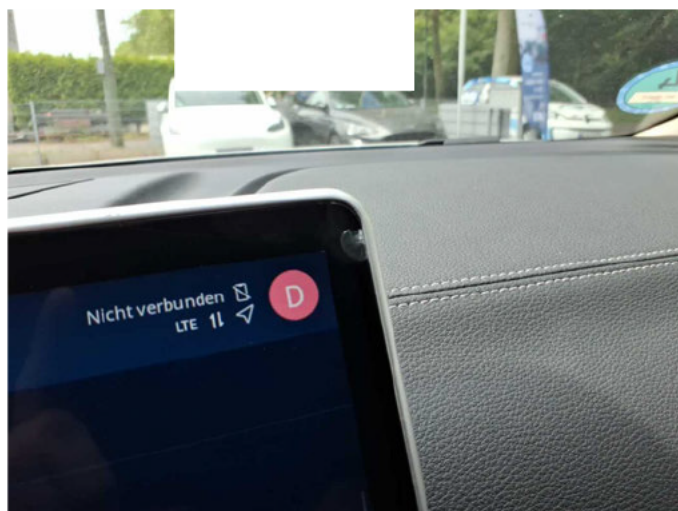
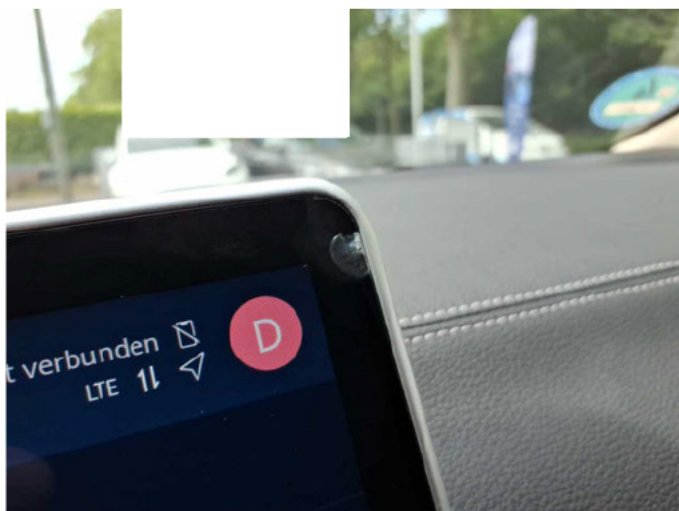
| Nr. | Bauteilgruppe | Beschreibung | Kosten (netto) | Minderwert |
|---|---|---|---|---|
| 4 | Heizungssystem | Bedienung mit Display - gebrochen / gerissen - erneuern | 1.200,00 € | 1.200,00 € |

**Beschädigung 4:** Heizungssystem: Bedienung mit Display - gebrochen / gerissen - erneuern

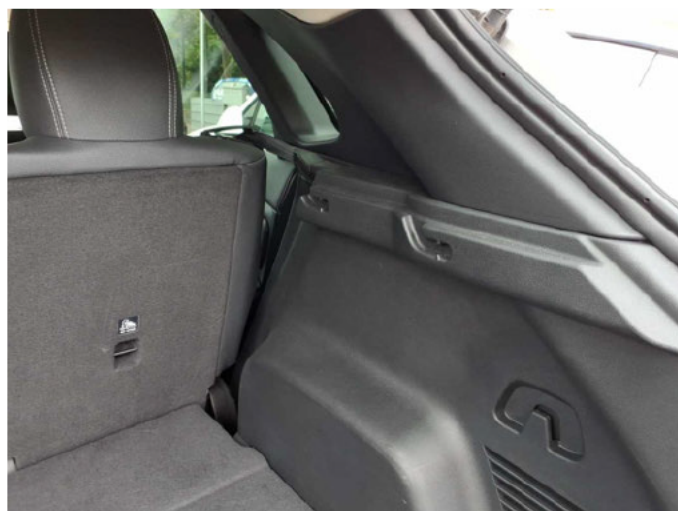
| Beschreibung | Rep.-kosten | Minderwert |
|---|---|---|
| Interieur - Laderaumabdeckung / Rollo | 200,00 € | 200,00 € |

**Fehlteil 1:** Interieur: Laderaumabdeckung / Rollo - fehlt - erneuern

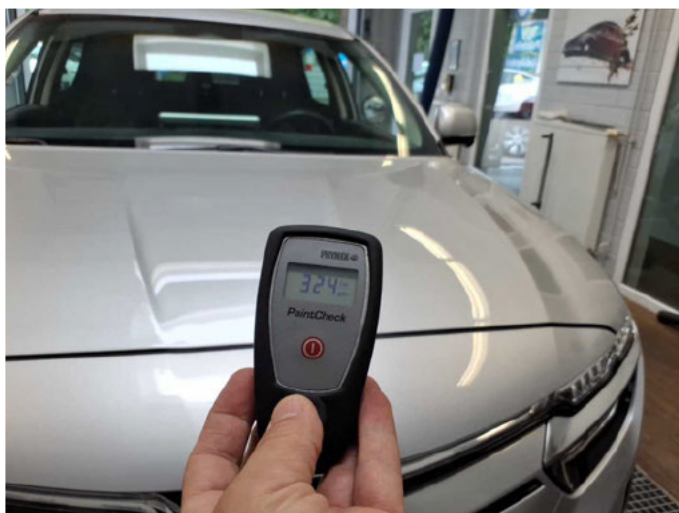
| Nr. | Nachlackierung | Wertminderung |
|---|---|---|
| 1 | Motorhaube, fachgerecht ausgeführt, Reparaturrechnung nicht vorhanden | keine Angabe |

| Motorhaube | 324 µm |

**Motorhaube:** 324  $\mu\text{m}$
