Angaben zum Fahrzeug

Angaben zum Auftrag:

Auftragsgemäß erfolgte die Fahrzeugzustandsbewertung in demontagefreien Zustand.

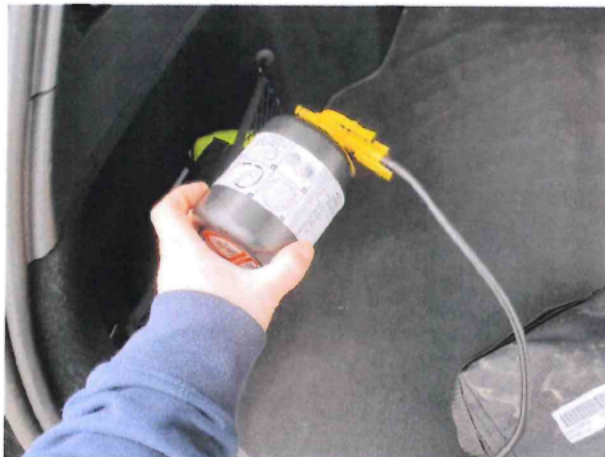
Beschädigung #1: Ausrüstung: Trefit Füllmittel (Benutzt) - abweichend Auslieferungszustand - erneuern

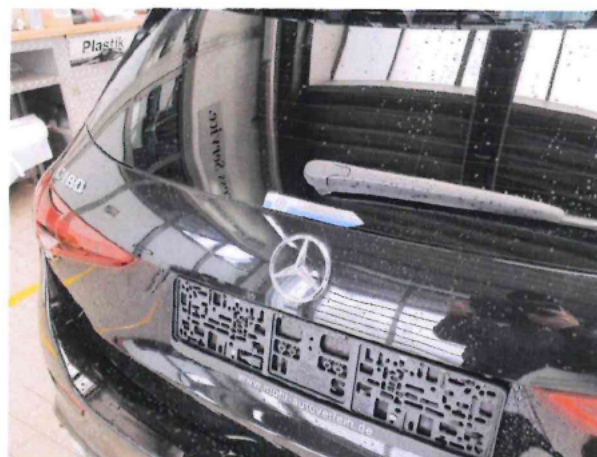
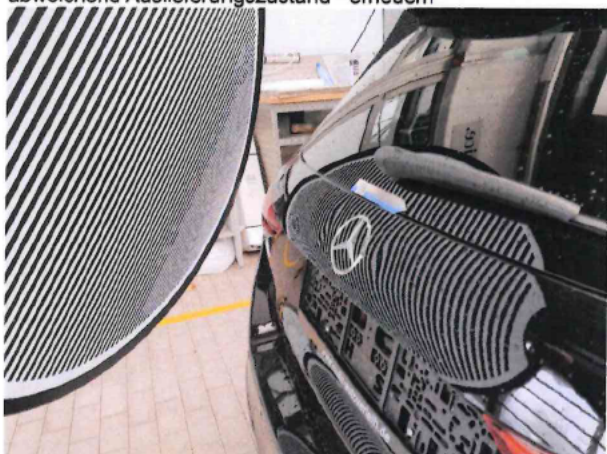
Beschädigung #3: Heckklappe/-tür: Heckklappe - Delle(n) - sanft instandsetzen

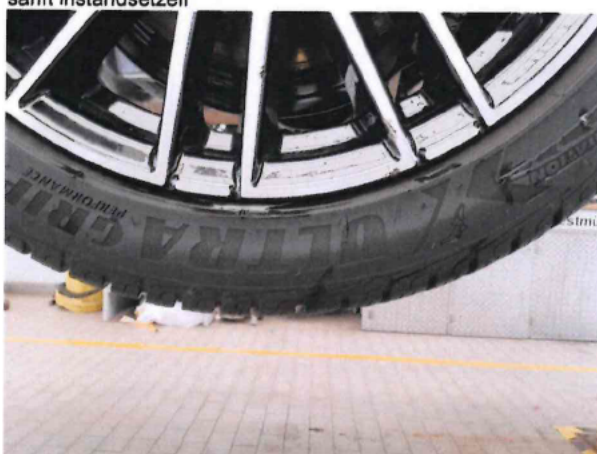
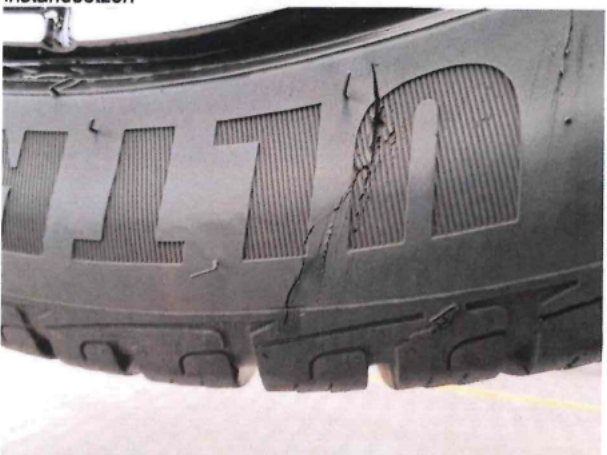
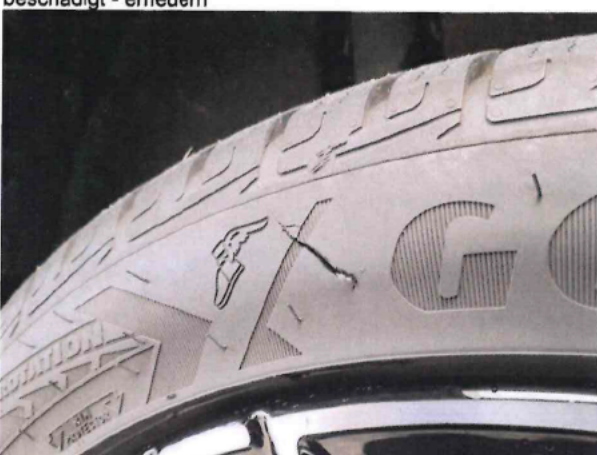
Beschädigung #4: Rad/Reifen: Reifen hinten rechts - beschädigt - erneuern

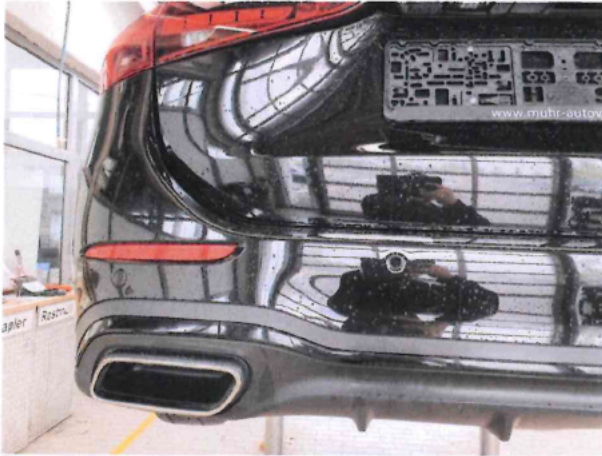
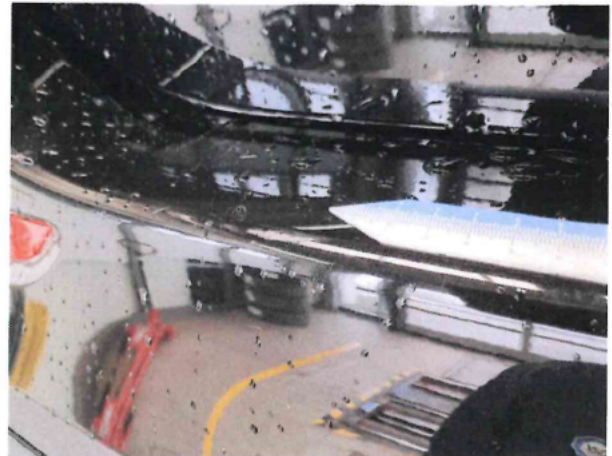
Beschädigung #5: Stossfänger hinten: Stossfänger hinten (Ladekante) - Kratzer - Smart Repair

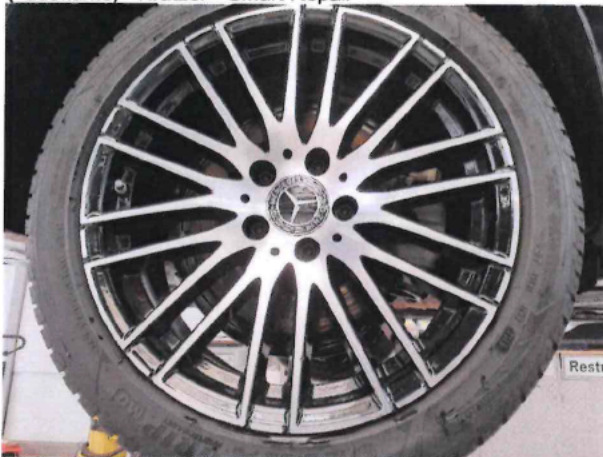
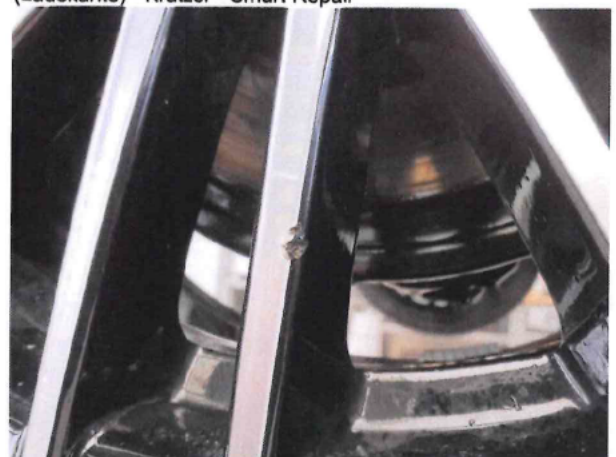
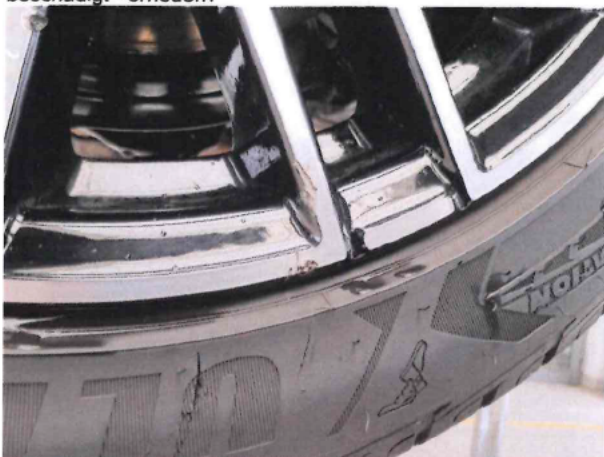
Beschädigung #7: Rad/Reifen: Leichtmetallfelge hinten rechts - beschädigt - erneuern

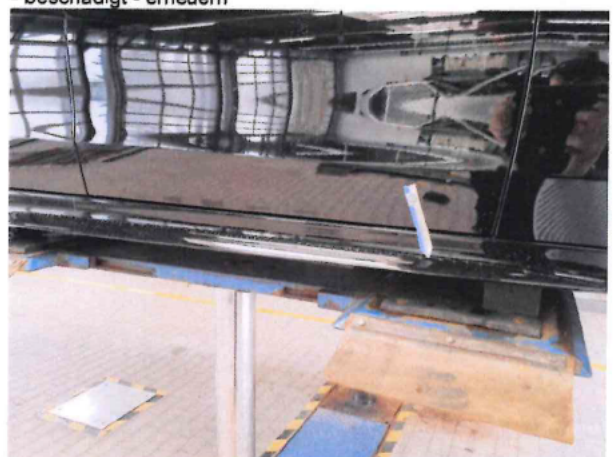
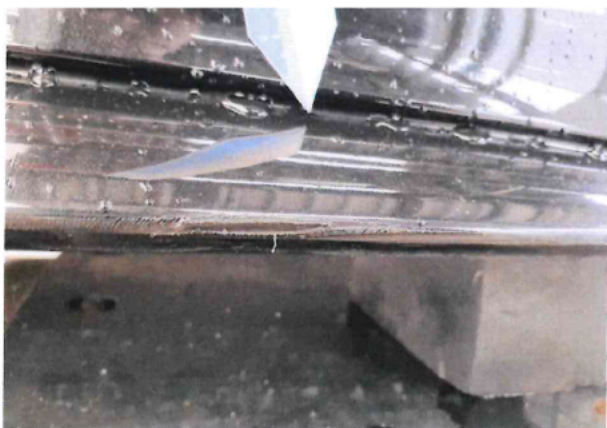
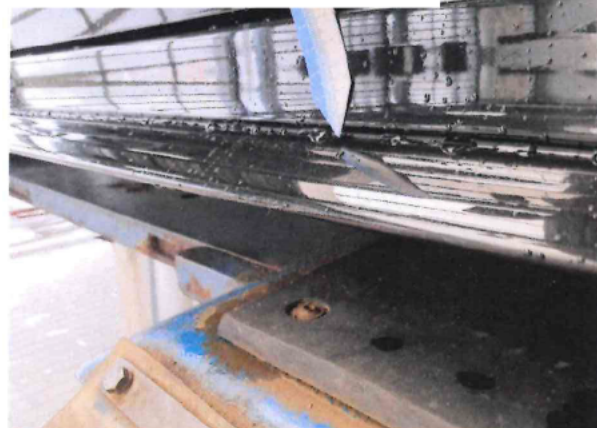
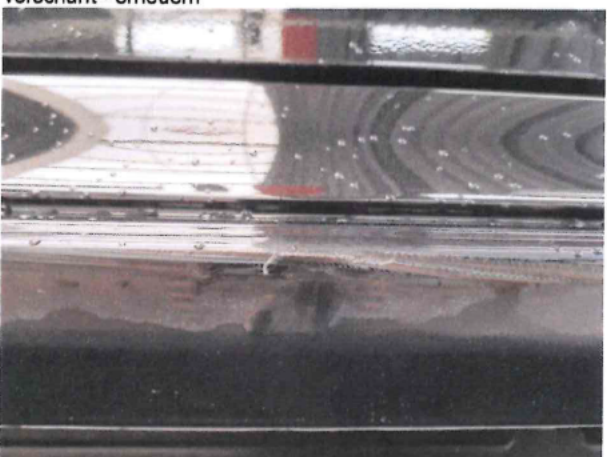
Beschädigung #8: Schweller rechts: Verkleidung - verkratzt / verschürft - erneuern

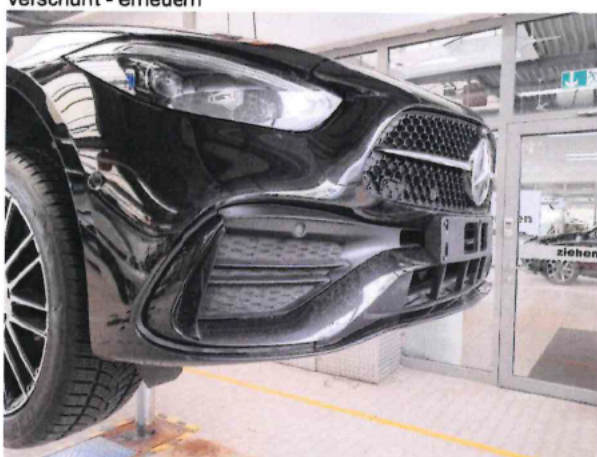
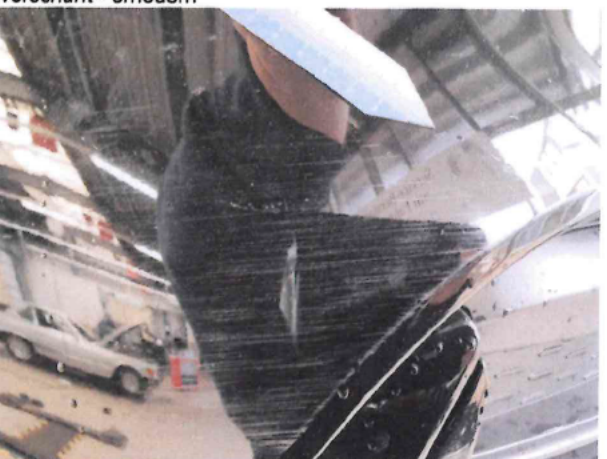
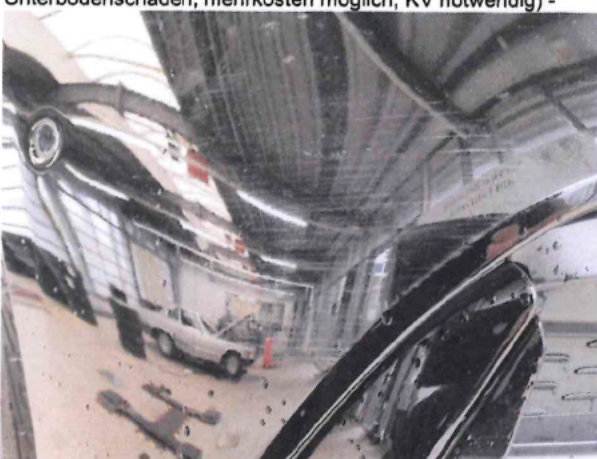
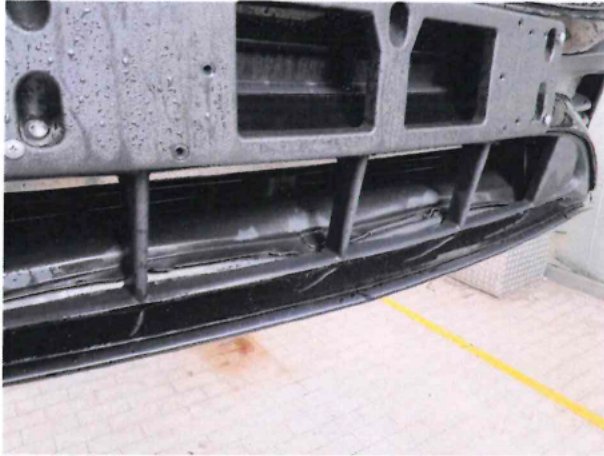
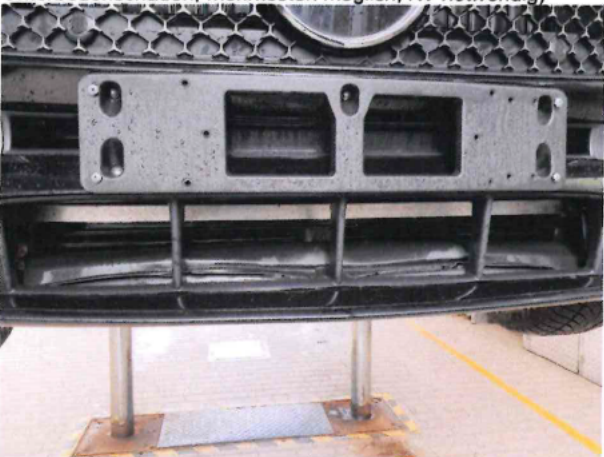
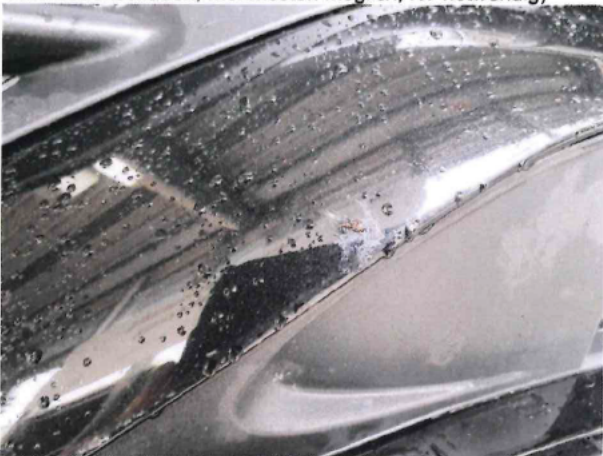
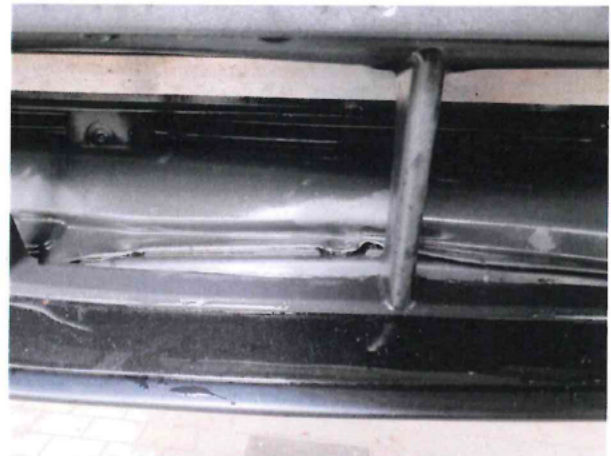
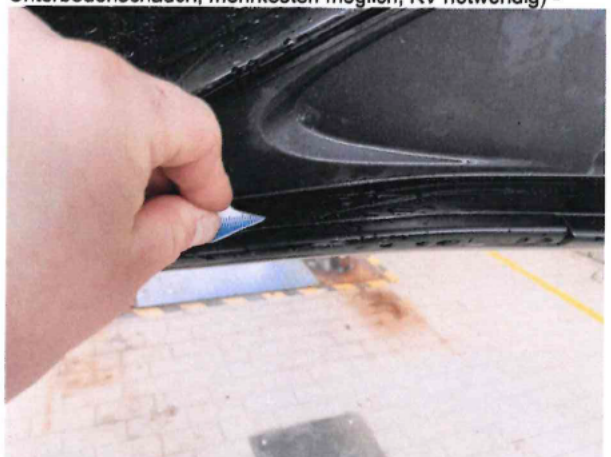
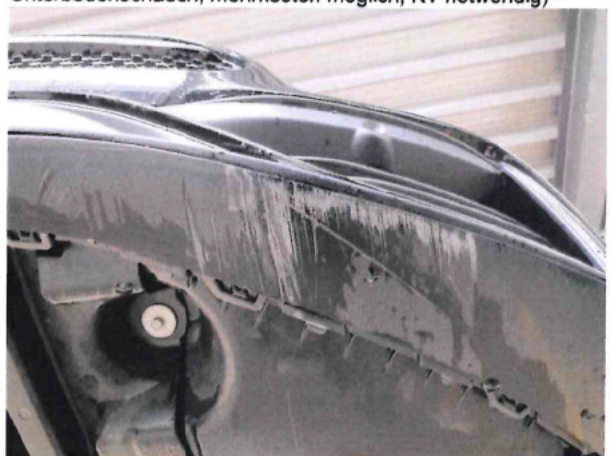
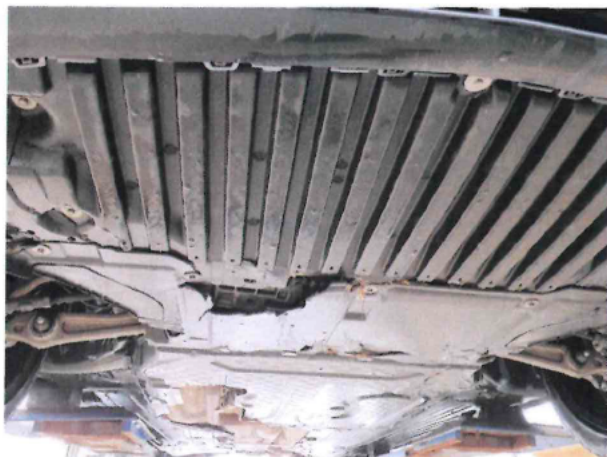
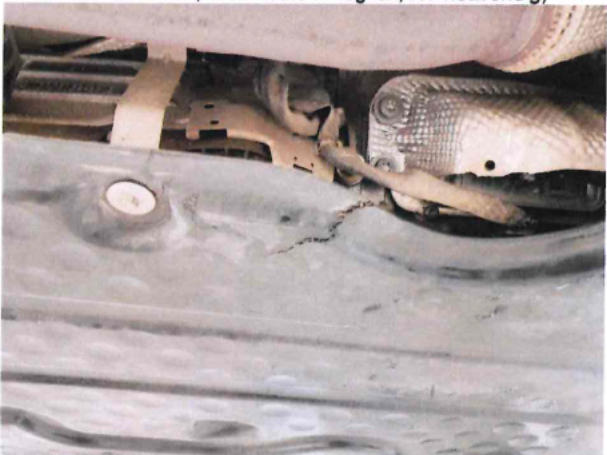
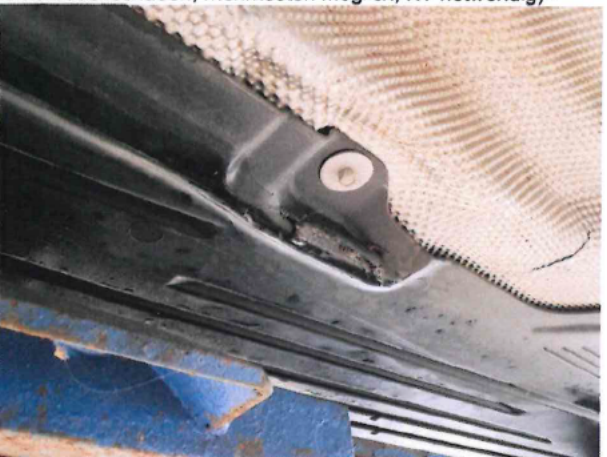
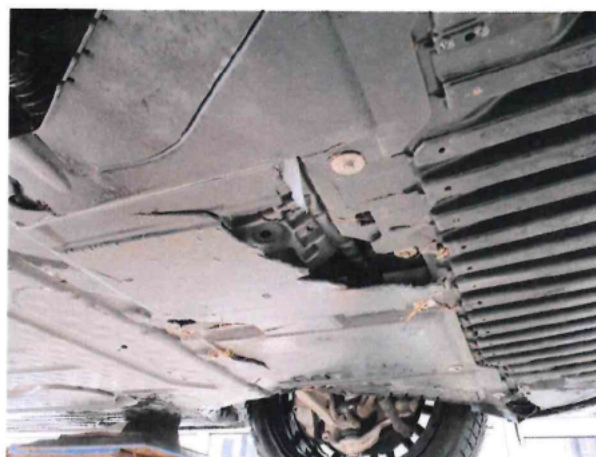
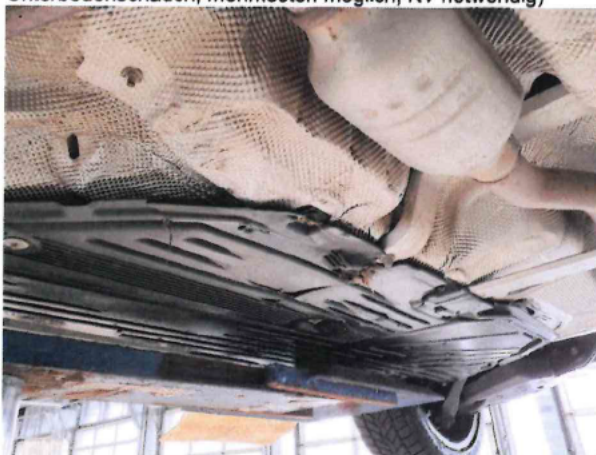
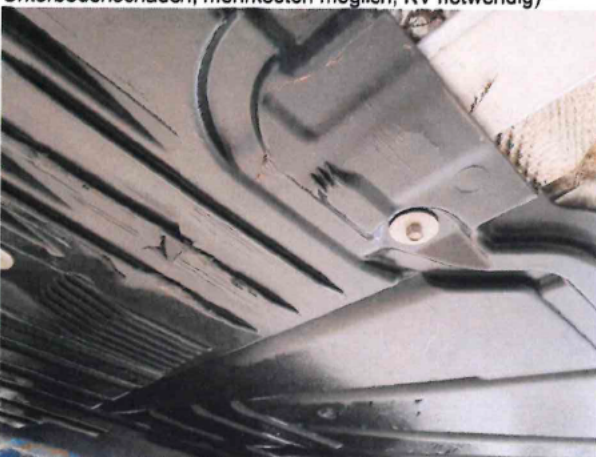
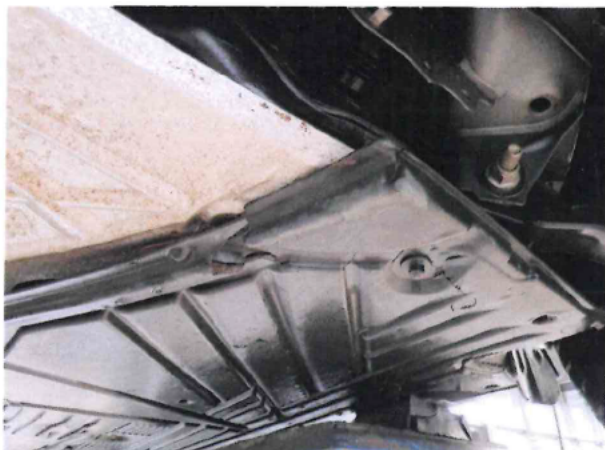
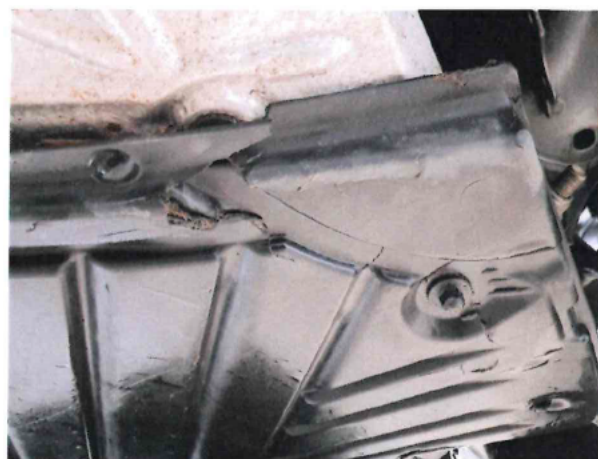
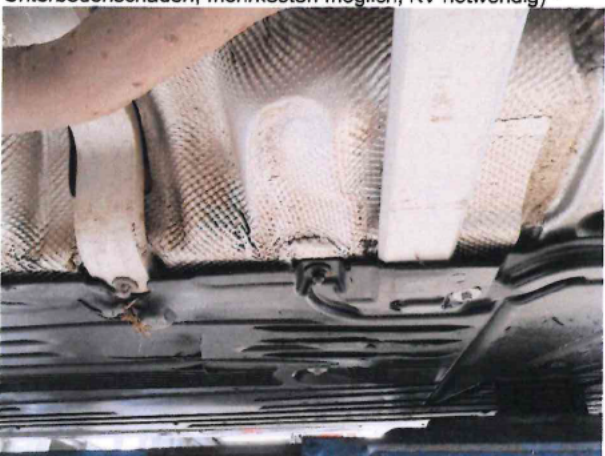
Front-/Unterbodenschaden, Kosten geschätzt, KV notwendig!!

Beschädigung #9: Karosserie: Karosserie (Front-/ Unterbodenschaden, mehrkosten möglich, KV notwendig) -

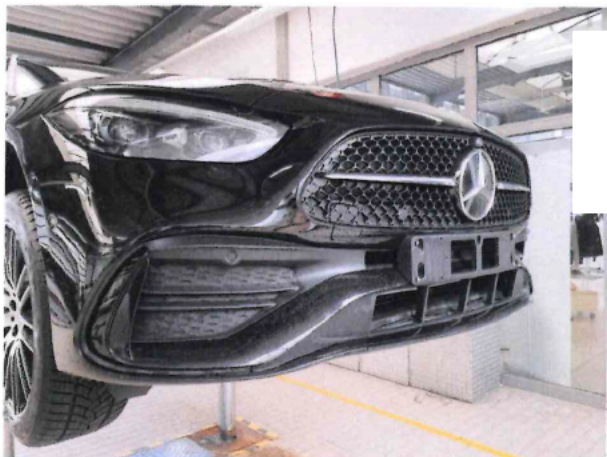
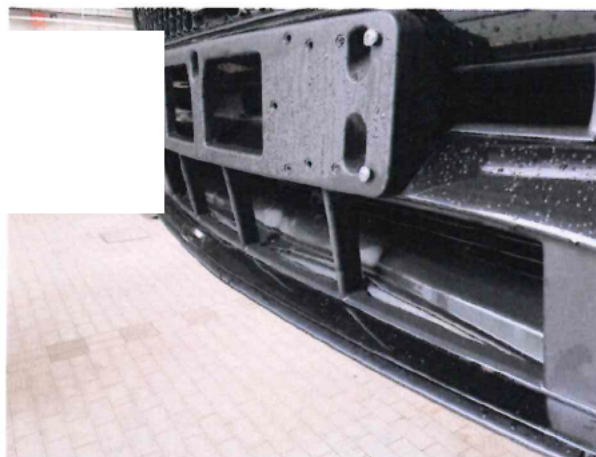
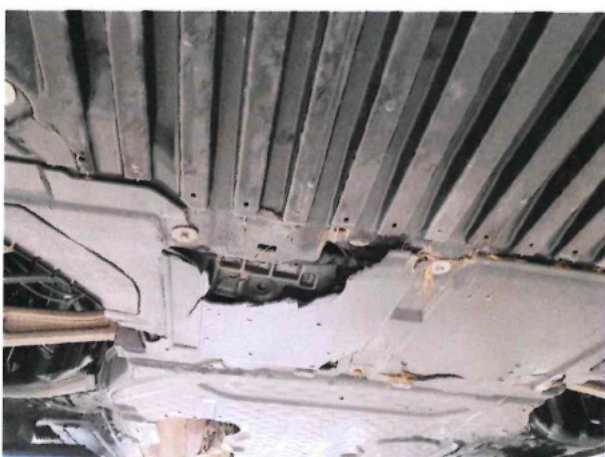
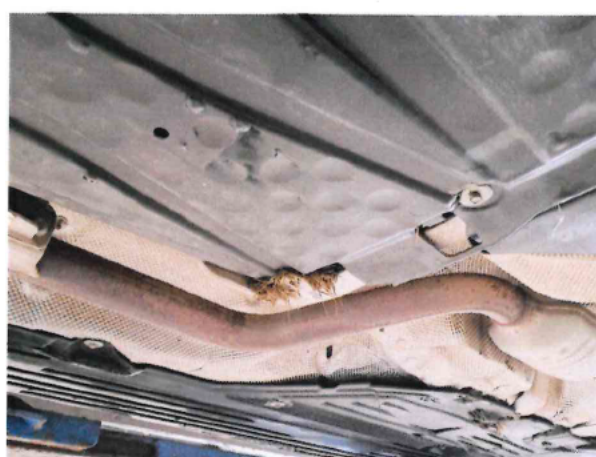
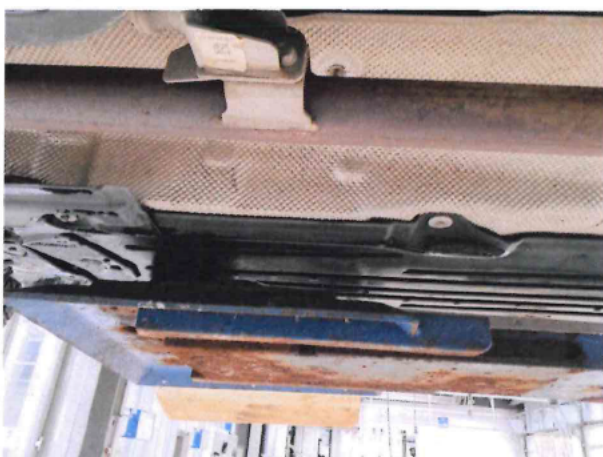
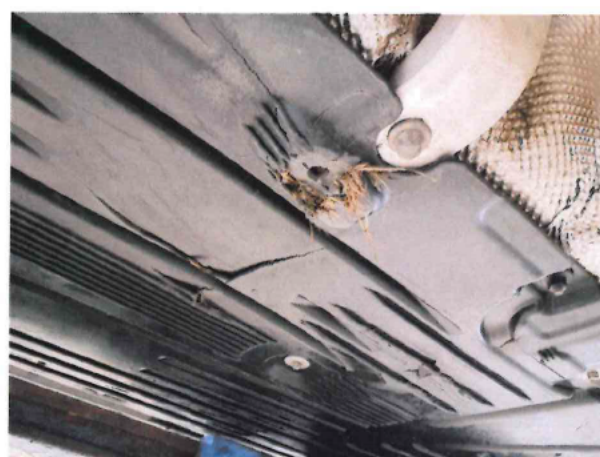
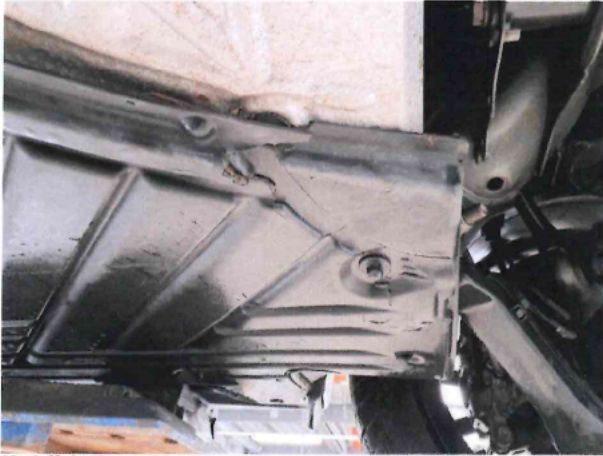
| Nr. | Schadenort | Schadenshöhe (netto) | Wertminderung |
|---|---|---|---|
| 1 | Front, Unterboden | | |

Unfall 1: Front, Unterboden
