Zustandsbericht

Hersteller / Modell	ORA Funky Cat 400 Pro	Fahrgestellnummer	LGWEEUA56PK634251
Erstzulassung	27.06.2024	Laufleistung (abgelesen)	7.838 km
HSN/TSN	2280 / AAB 00005	Kraftstoffart / Zylinder	Elektro / 0
Fahrzeugart	PKW Limousine	Antriebsart	Frontantrieb
Schadstoffklasse	2017/1151;WLTP;reine Elektr...	Getriebe / Anzahl Gänge	Direktantrieb
Farbe	Weiß Metallic	Besichtigungszustand	ausreichend
Leistung / Hubraum	60 kW / 0 ccm	Nächste HU	06/2027
Wartungsheft / Nachweis	vorhanden / vollständig	Restlauf bis Service	24 Monat(e)
Letzte Wartung	05/2026 bei 7.757 km	Polsterart	Leder
Vorschaden	Keine Feststellbar	Polsterfarbe	Schwarz
Nachlackierung	Keine Feststellbar	zul. Gesamtgewicht	1.970 kg
Dokumente	ZB vorhanden	Anzahl Halter	unbekannt
Schlüssel soll/ist	2/2	Anzahl Sitze / Türen	5 / 4
Vertragsnummer	48101025_1	Re-Import	Nein

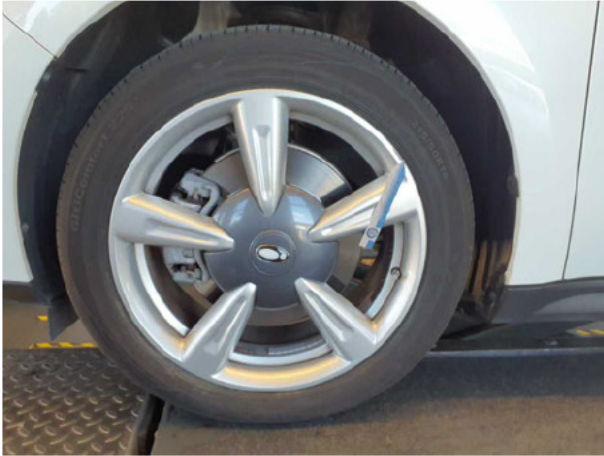
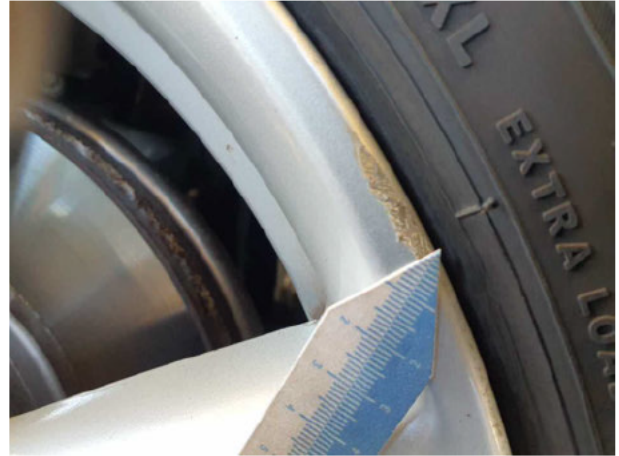
Nr.	Bauteilgruppe	Beschreibung
1	Rad/Reifen	Leichtmetallfelge vorn links - verkratzt / verschürft - Wertminderung

Beschädigung #1: Rad/Reifen: Leichtmetallfelge vorn links - verkratzt / verschürft - Wertminderung
