Zustandsbericht

Kunde :	Allane SE HCBE	Amtl. Kennzeichen :	HH-WE 721
Berichtsnummer :	0000000926692-DE968		
Referenznummer:	31204012

Kia Sportage (NQ5)(2021->) Vision 4WD

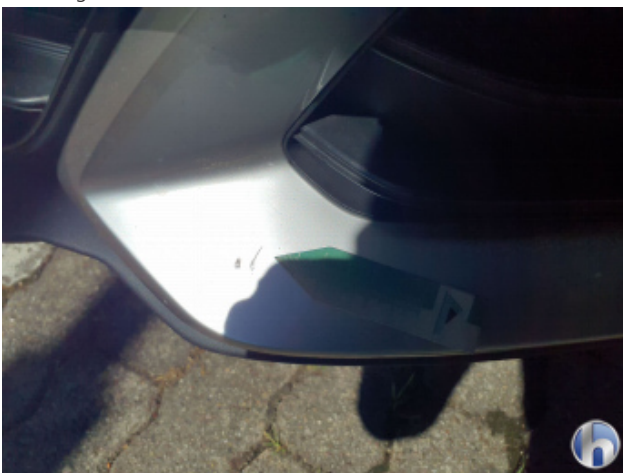
1. Stoßfänger Vorne
Kratzer - Smart Repair

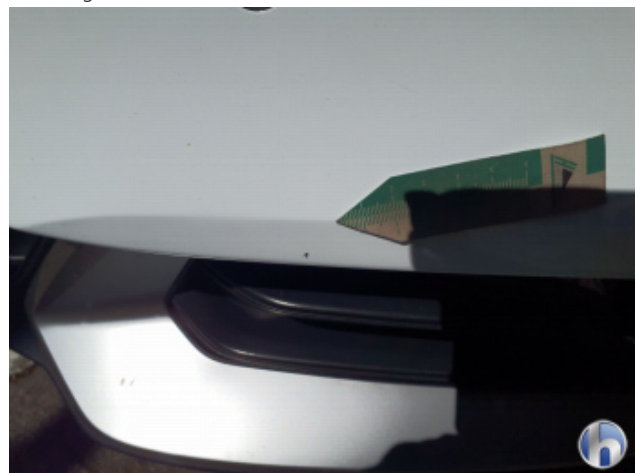
2. Stoßfänger Vorne
Gebrauchsspuren - Ohne Reparatur

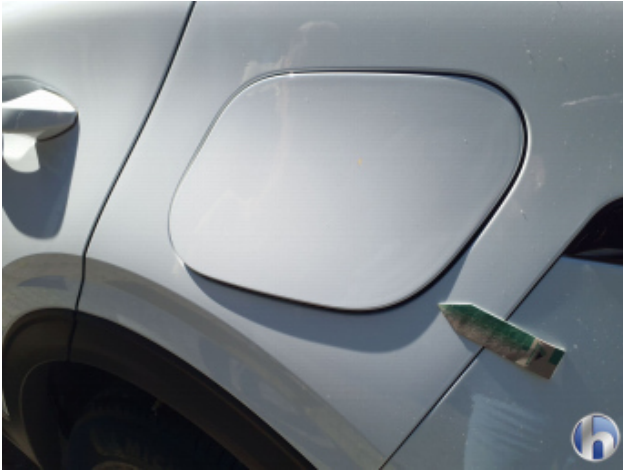
3. Tankklappe
Beschädigt - Erneuern
