## Wertgutachten

<b>Ihr Auftrag vom</b>	21.05.2026 durch Raiffeisen-Impuls Fuhrparkmanagement GmbH & Co. KG
<b>Besichtigungsort</b>	36272 Niederaula, Industriestraße 11
<b>Besichtigungsdatum</b>	03.06.2026
<b>Referenznummern</b>	0002071081

<b>Fahrzeugident.-Nr.</b>	<b>W0VZT8GP3N1048793</b>		
<b>Fahrzeugart</b>	PKW - Kombilimousine	<b>Farbton / Lackart</b>	Mondstein Grau / Metallic
<b>Hersteller</b>	Opel	<b>Nächste HU</b>	04/2028
<b>Typ / Verkaufsbez.</b>	Insignia B Sports Tourer 2.0 CDTI Business	<b>Laufleistung abgelesen</b>	133.012 km
<b>Erstzulassung</b>	15.03.2023	<b>Emissionsklasse</b>	Euro 6
<b>Getriebe / Gänge</b>	Automatik / 8	<b>Sitzplätze / Türen</b>	5 / 5
<b>Achsen / angetrieben</b>	2 / 1	<b>Anzahl Besitzer</b>	unbekannt
<b>Motorart</b>	Reihenmotor / Diesel	<b>Hubraum / Nennleistung</b>	1.995 ccm / 128 KW
<b>Antriebsart</b>	Frontantrieb

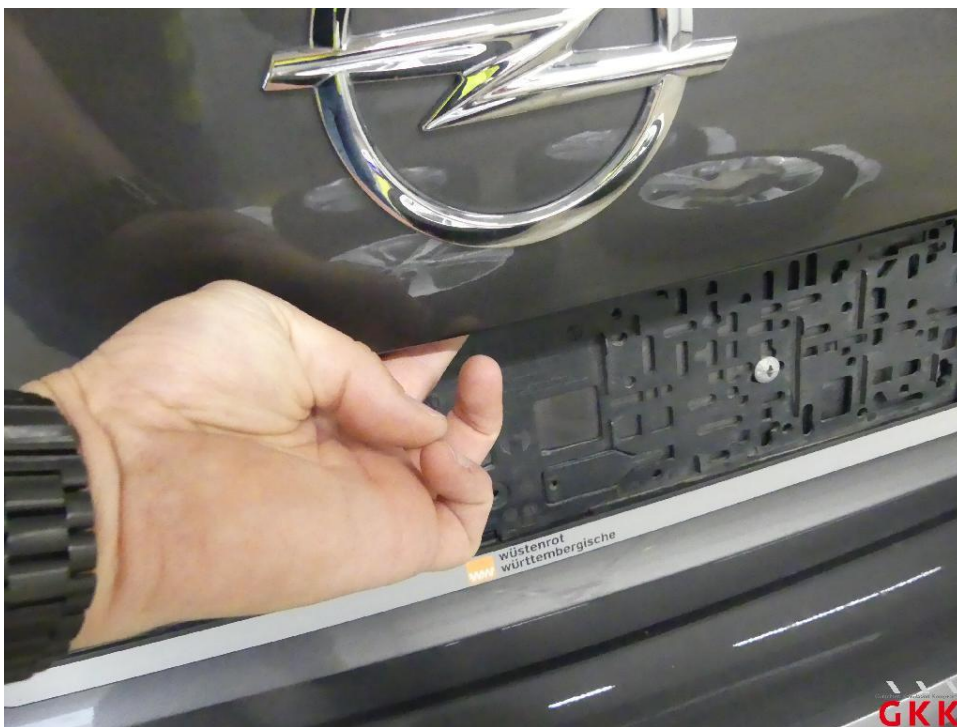
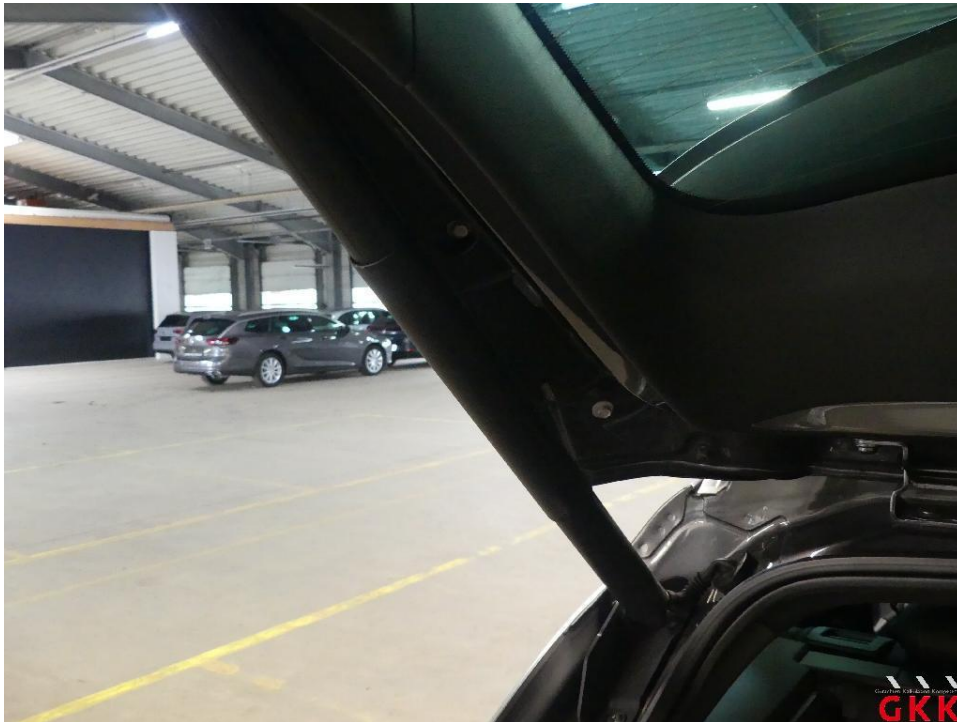
Bild 16 Heckklappe, elektrische Öffnungs-/Schließfunktion, funktionsuntüchtig, auslesen / prüfen

Bild 17 Heckklappe, elektrische Öffnungs-/Schließfunktion, funktionsuntüchtig, auslesen / prüfen

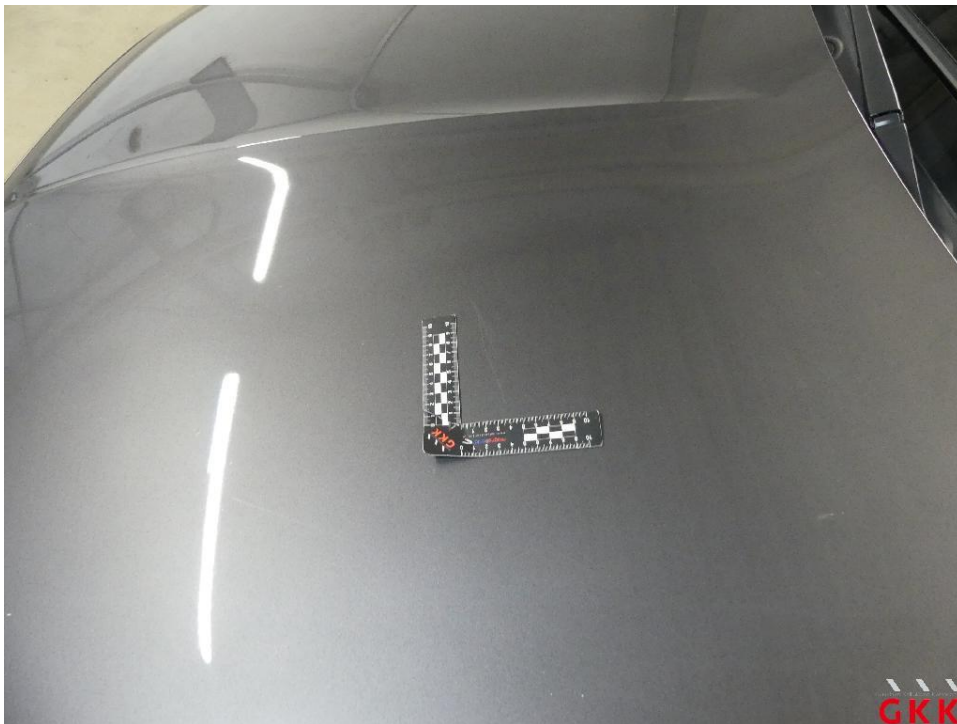
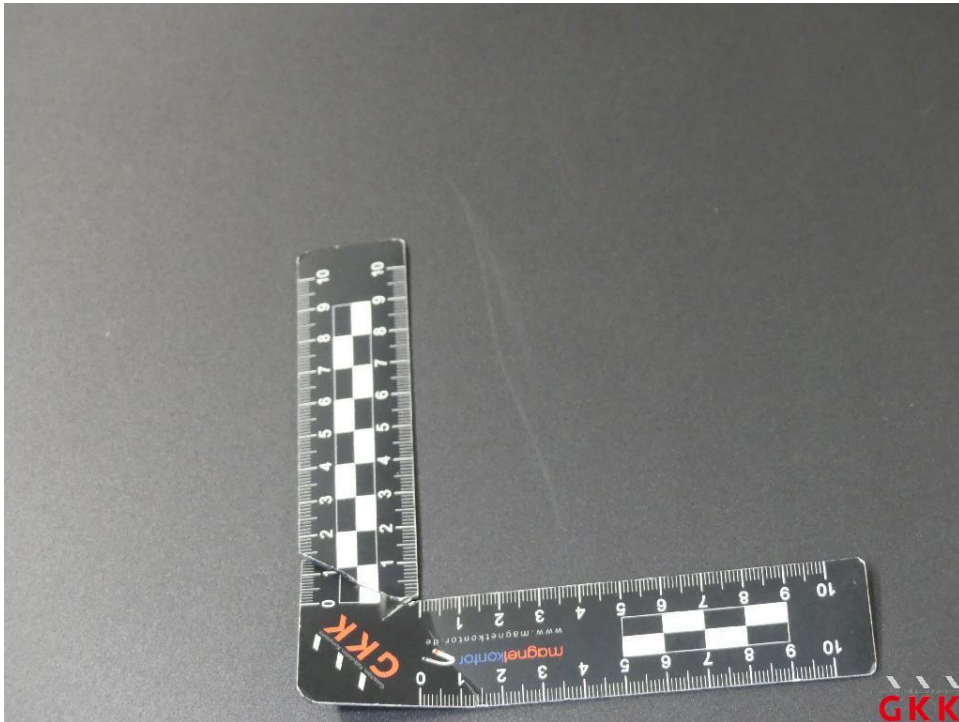
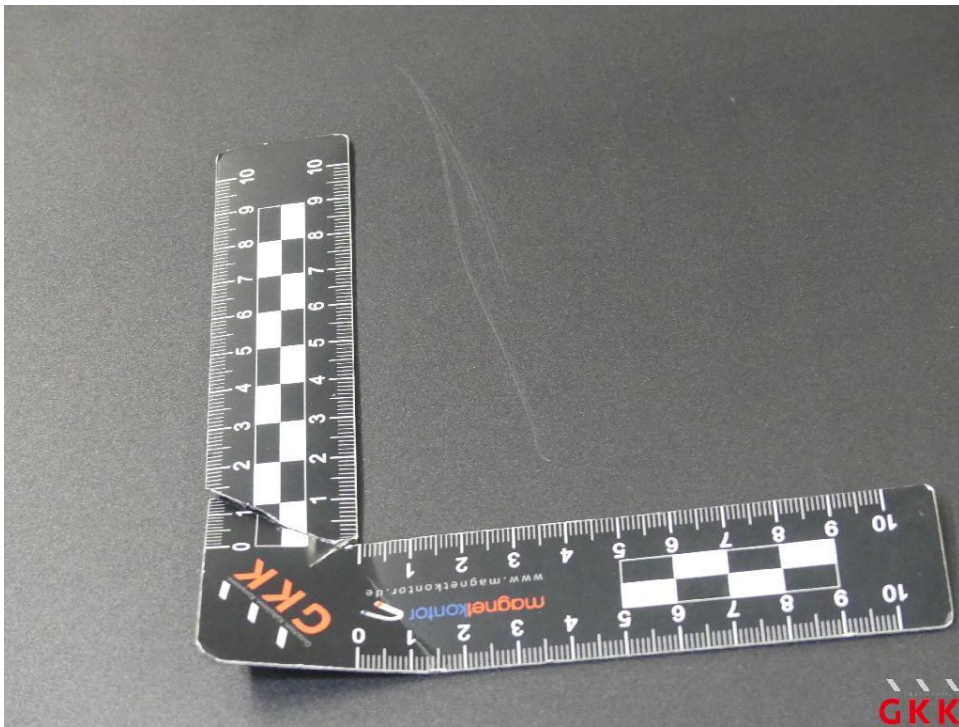
<b>Wertbeeinflussende Faktoren</b>		
<b>Front</b> (Angaben ohne MwSt.)	Reparaturkosten	MW
Motorhaube, verkratzt, lackieren (Bild 18, Bild 19, Bild 20)	1076,28 €	538,14 €
<b>Seite links</b> (Angaben ohne MwSt.)	Reparaturkosten	MW
Tür vorne links Kante, verkratzt, auslegen, schleifen, polieren (Bild 26, Bild 27)	69,83 €	69,83 €
<b>Seite rechts</b> (Angaben ohne MwSt.)	Reparaturkosten	MW
Seitenwand rechts, beschädigt, instand setzen - lackieren (Bild 23, Bild 24, Bild 25)	678,50 €	379,13 €
Spiegelgehäuse rechts Kappe -lackiert-, verkratzt, lackieren ohne LV (Bild 21, Bild 22)	94,41 €	47,21 €
<b>Heck</b> (Angaben ohne MwSt.)	Reparaturkosten	MW
Heckklappe elektrische Öffnungs-/Schließfunktion, funktionsuntüchtig, auslesen / prüfen (Bild 16, Bild 17)	79,76 €	79,76 €
<b>Interieur</b> (Angaben ohne MwSt.)	Reparaturkosten	MW
Laderaum Steckdose -Abdeckung-, fehlt, ersetzen (Bild 28)	23,45 €	23,45 €
<b>Ohne Zuordnung</b> (Angaben ohne MwSt.)	Reparaturkosten	MW

Bild 18 Motorhaube, verkratzt, lackieren

Bild 19 Motorhaube, verkratzt, lackieren

Bild 20 Motorhaube, verkratzt, lackieren

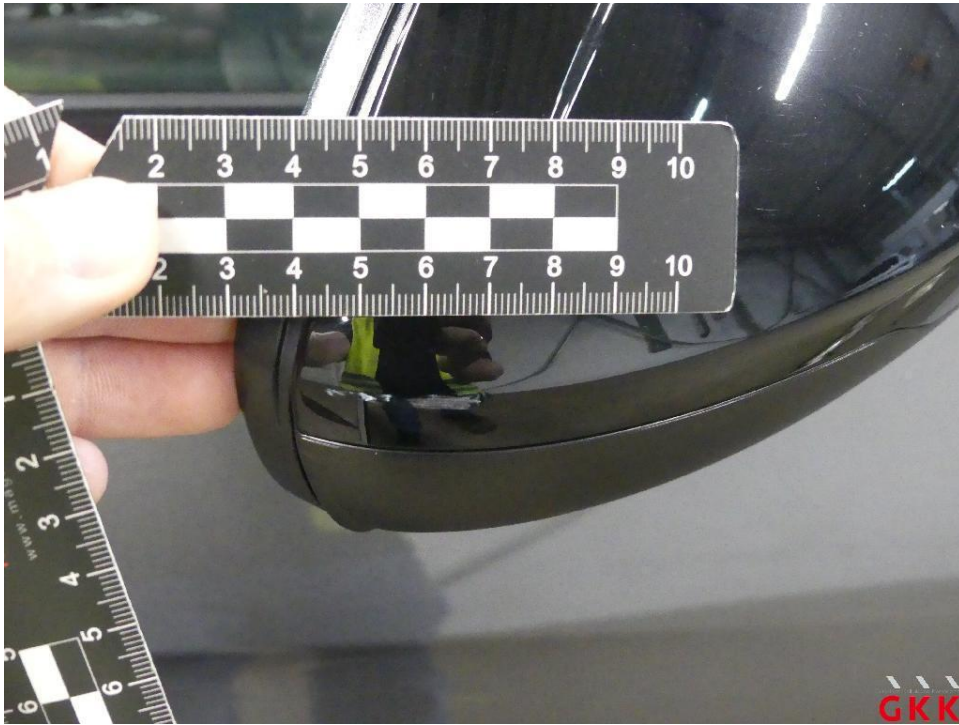
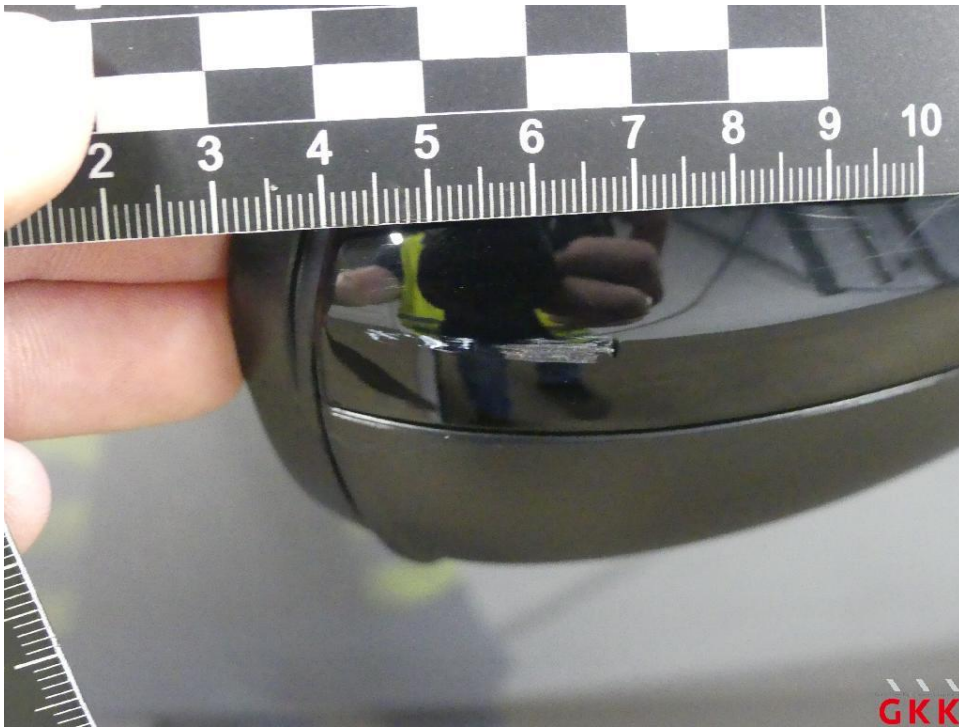
Bild 21 Spiegelgehäuse rechts, Kappe -lackiert-, verkratzt, lackieren ohne LV

Bild 22 Spiegelgehäuse rechts, Kappe -lackiert-, verkratzt, lackieren ohne LV

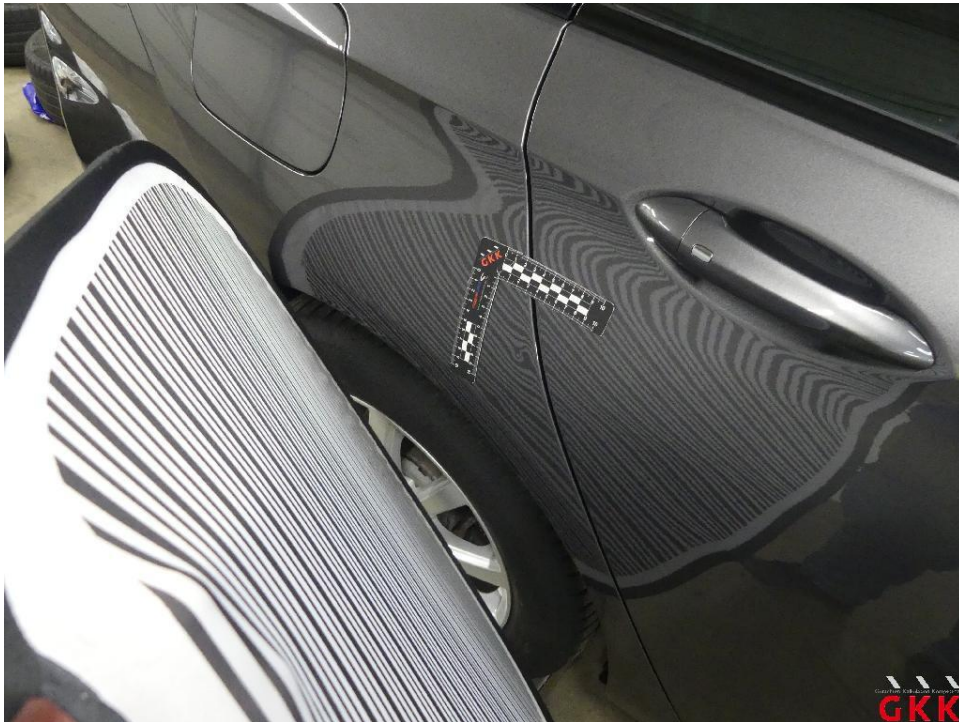
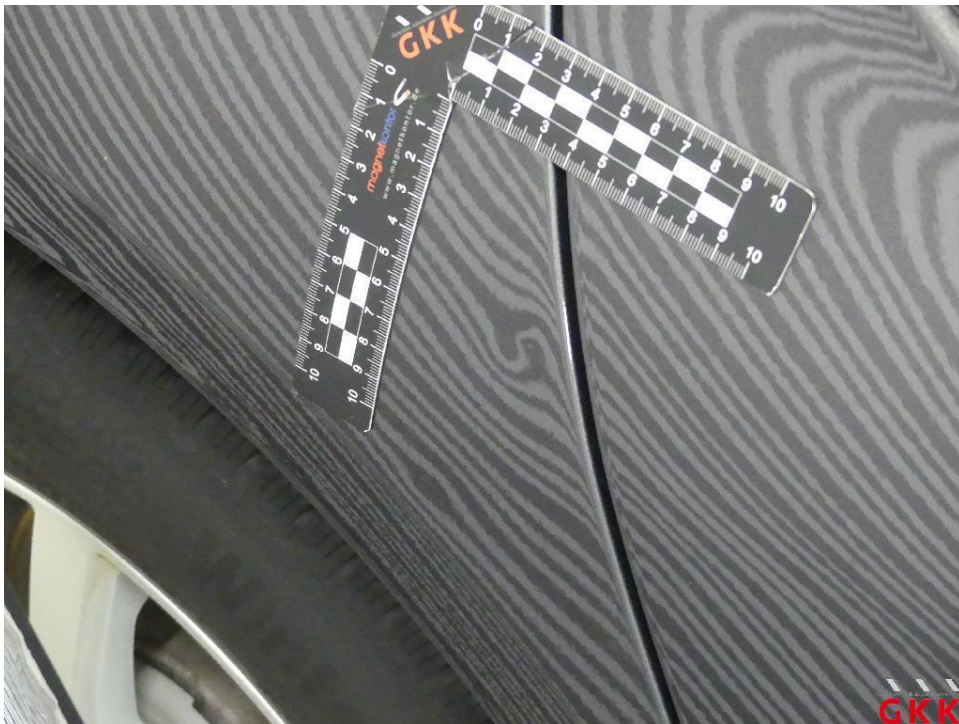
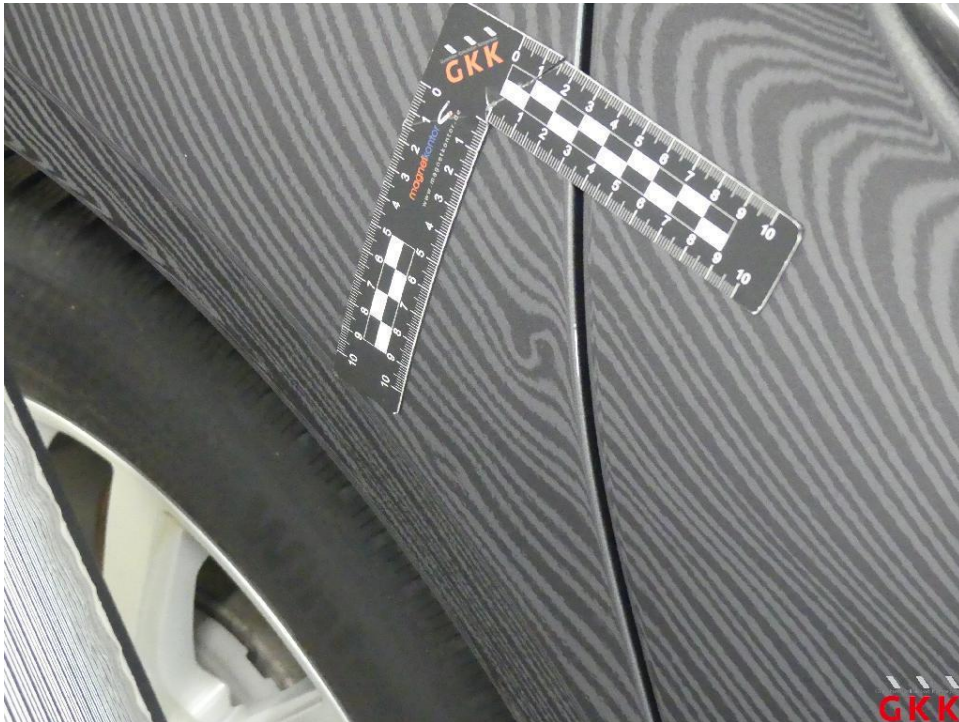
Bild 23 Seitenwand rechts, beschädigt, instand setzen - lackieren

Bild 24 Seitenwand rechts, beschädigt, instand setzen - lackieren

Bild 25 Seitenwand rechts, beschädigt, instand setzen - lackieren

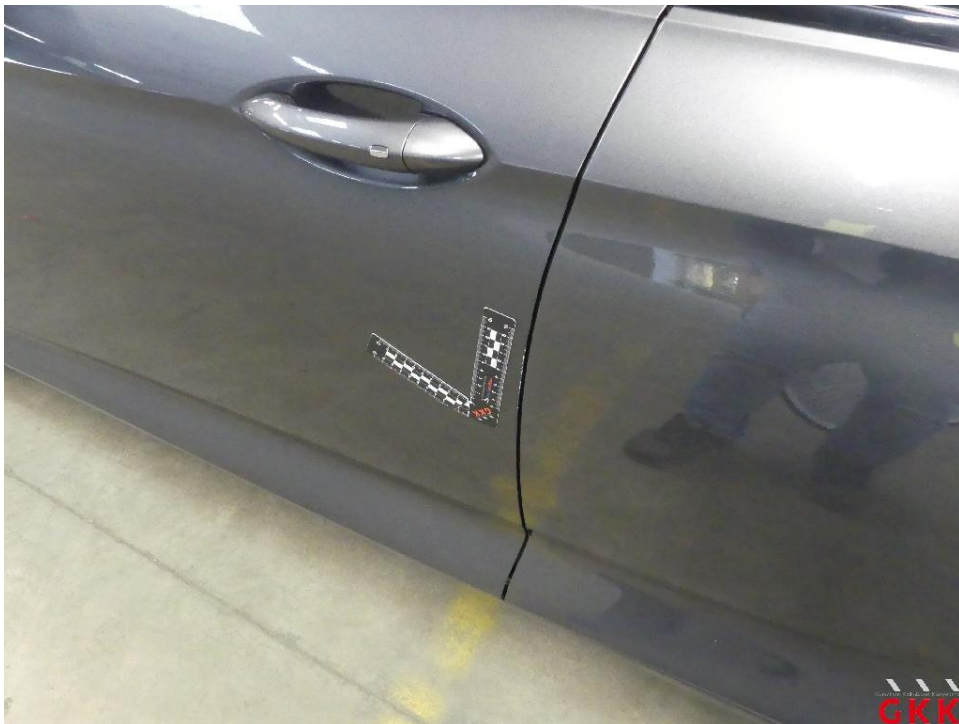
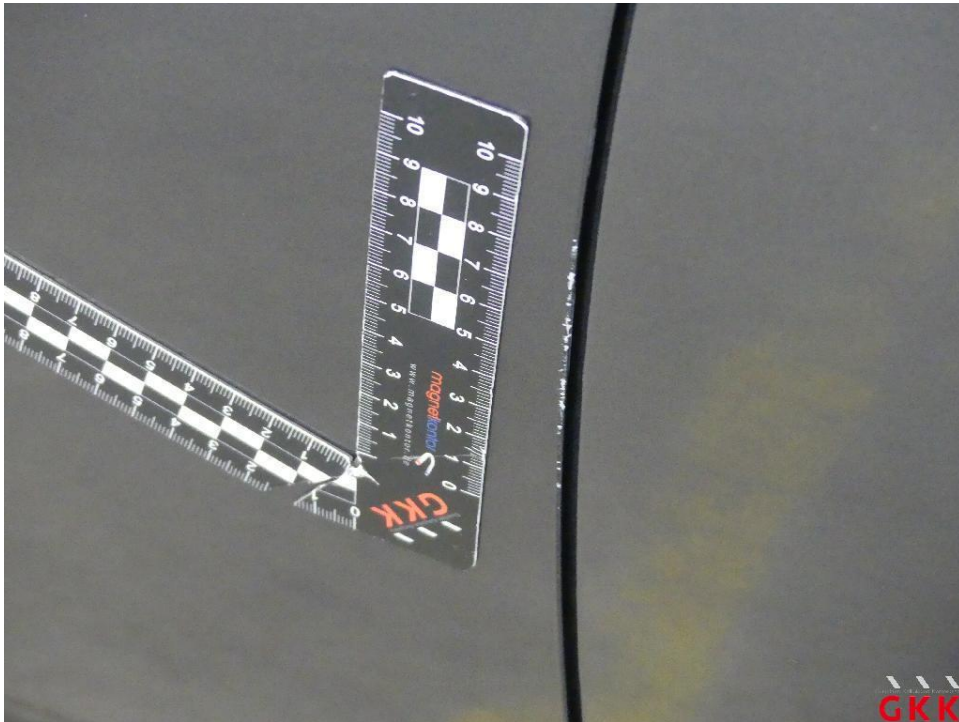
Bild 26 Tür vorne links, Kante, verkratzt, auslegen, schleifen, polieren

Bild 27 Tür vorne links, Kante, verkratzt, auslegen, schleifen, polieren

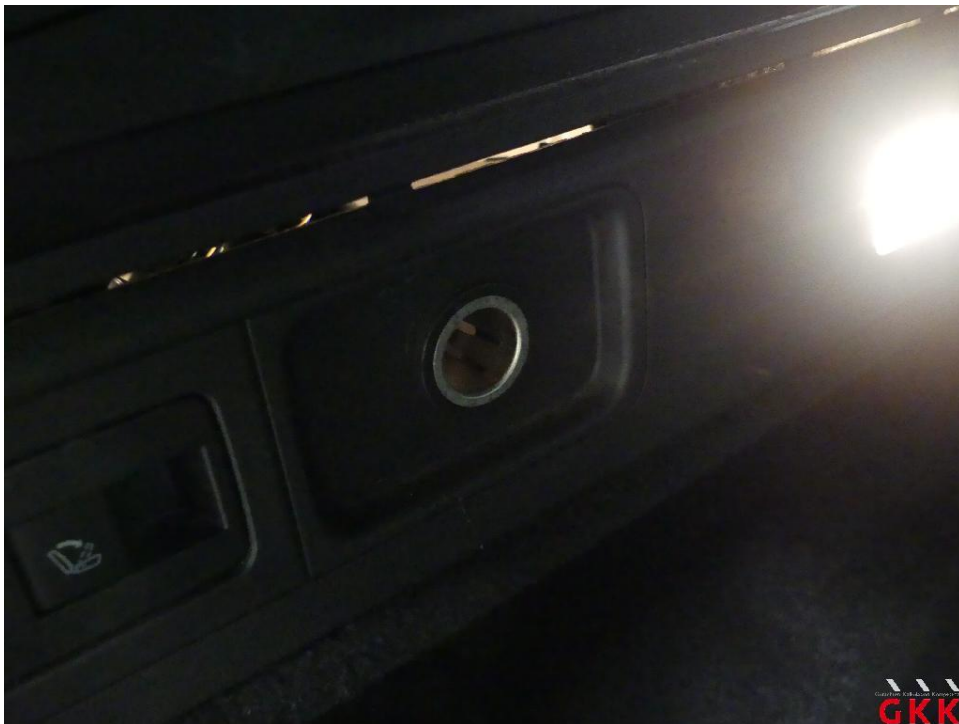
Bild 28 Laderaum, Steckdose -Abdeckung-, fehlt, ersetzen
