# Zustandsbericht

Besichtigungsdatum: 30.03.2026

| Hersteller / Modell | Tesla Model 3 Langstreckenbatt. Allradantrieb Dual Motor | | |

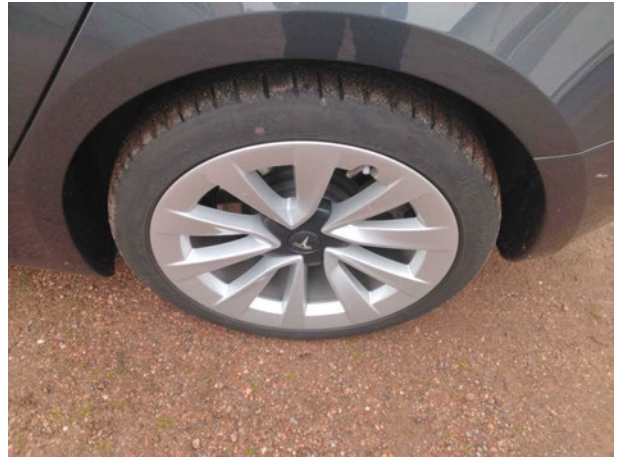
| Achse | Reifengröße | Reifentyp | Hersteller | Profiltiefe | Verkehrstauglichkeit |
|---|---|---|---|---|---|
| 1 | 235/40 R19 96W | Sommerreifen auf Leichtmetall | Hankook | 5mm / 5mm | i.O. |
| 2 | 235/40 R19 96W | Sommerreifen auf Leichtmetall | Hankook | 5mm / 5mm | i.O. |

**Abbildung 14:** Montierte Bereifung

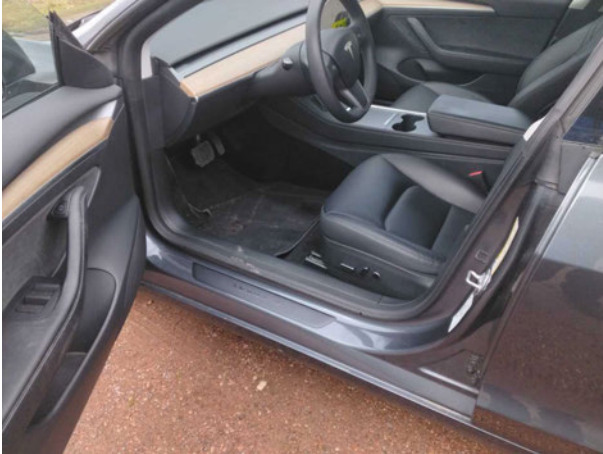
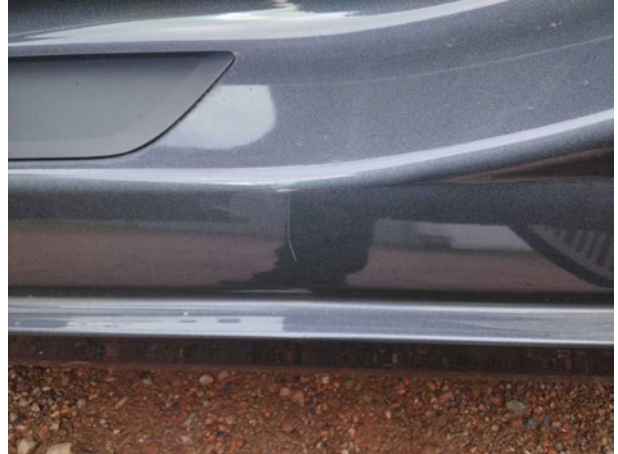
| Nr. | Bauteilgruppe | Beschreibung |
|---|---|---|
| 1 | Schweller links | Einstieg - Kratzer - Smart Repair |

**Beschädigung #1:** Schweller links: Einstieg - Kratzer - Smart Repair

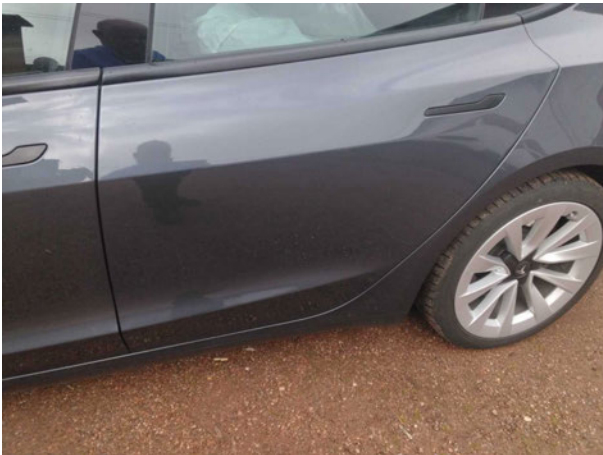
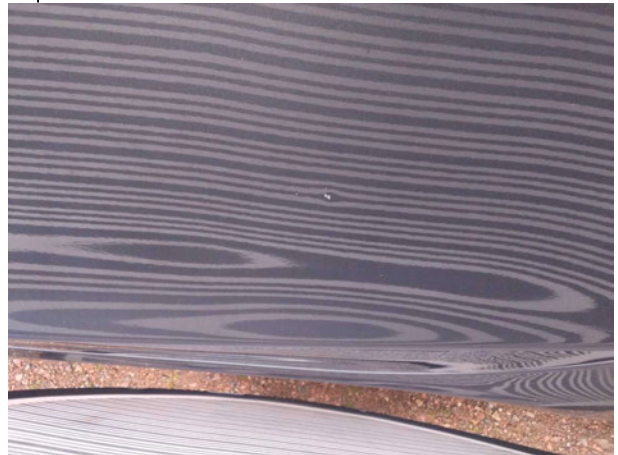
| Nr. | Bauteilgruppe | Beschreibung |
|---|---|---|
| 2 | Tür hinten links | Tür - Delle / Lackschaden - Smart Repair |

**Beschädigung #2:** Tür hinten links: Tür - Delle / Lackschaden - Smart Repair

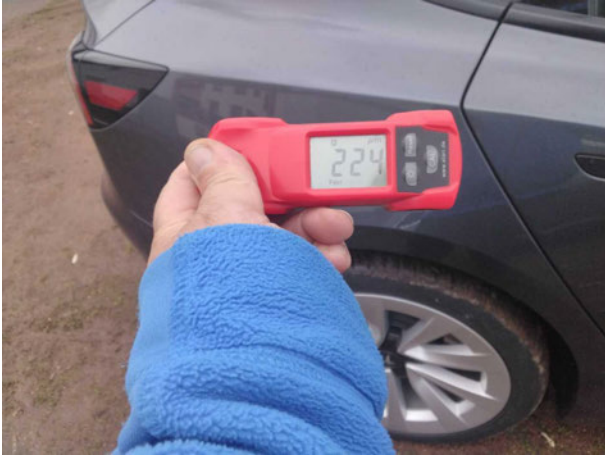
| Nr. | Ort | Wertminderung |
|---|---|---|
| 1 | Seitenwand rechts, fachgerecht ausgeführt, Reparaturrechnung nicht vorhanden | |

**Nachlackierung 1: Seitenwand rechts**
