## Zustandsbericht

| Berichtsnummer : | 0000000930021-DE968 | | |

#### Hyundai i30 cw (PD)(01.2017->) Trend Mild-Hybrid

| Fahrzeug-Ident.-Nr.: | TMAH381DGNJ120670 | Laufleistung abgelesen: | 95014 km |

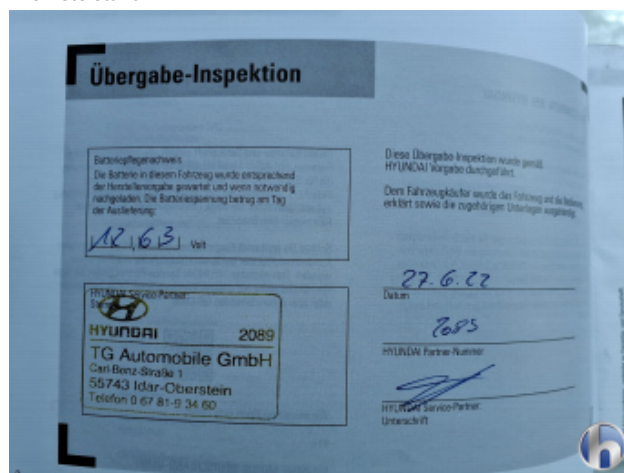
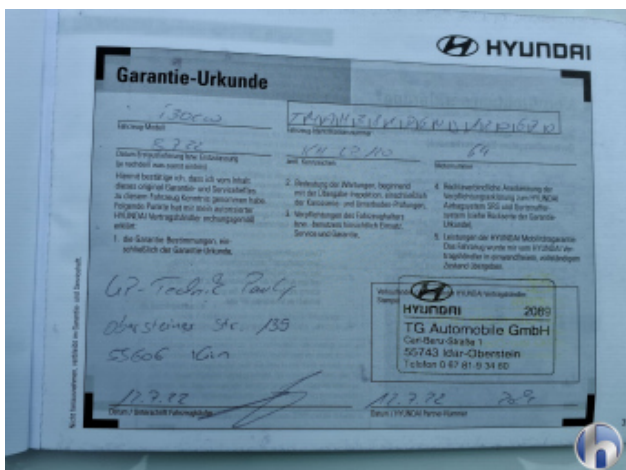
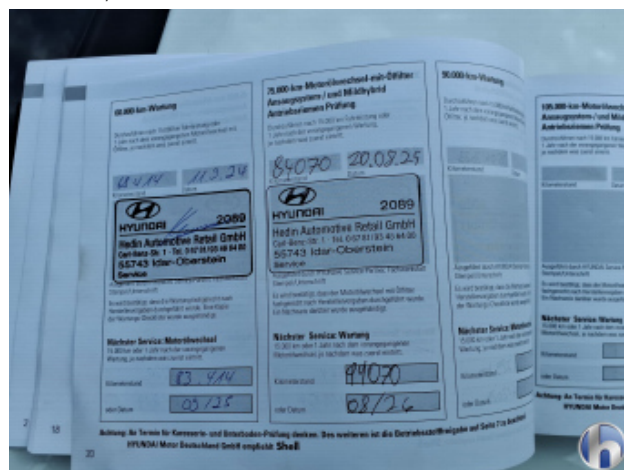
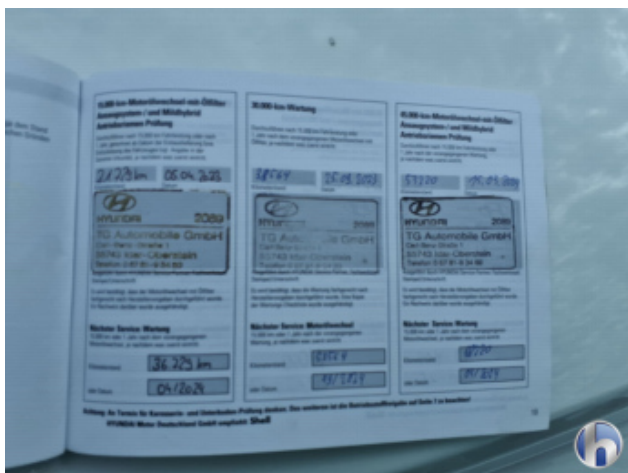
| Durchgeführte Technikprüfung | |
|---|---|
| <b>Hinweis:</b> | *Serviceintervall nach Herstellervorgaben überzogen (12 Monate / 15.000 km) Kostenerweiterung durch Verlust der Herstellergarantie möglich. |

| | Bauteil | Schaden | Rep.-Art |
|---|---|---|---|
| 5. | Wartung über 6729 km<br>überzogen.<br>Kostenerweiterung durch<br>Verlust der Herstell-<br>lergarantie möglich. | Nicht Gepflegt | |

Serviceheft/Nachweis

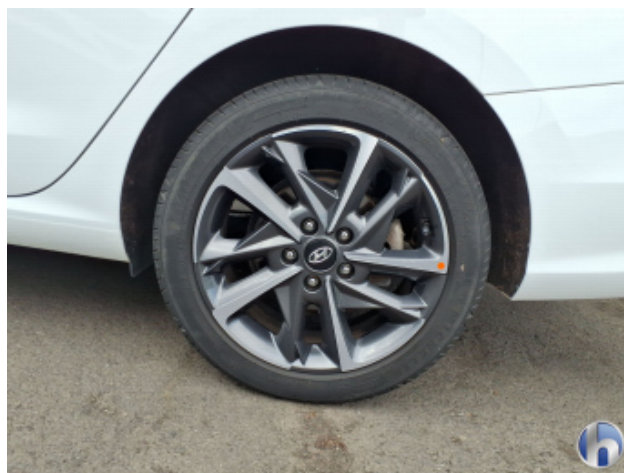
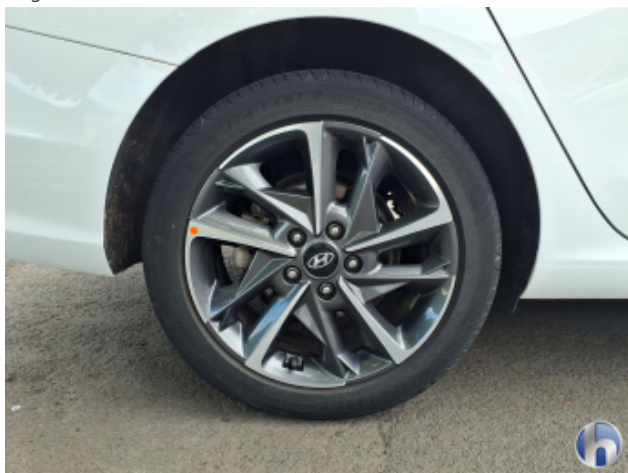
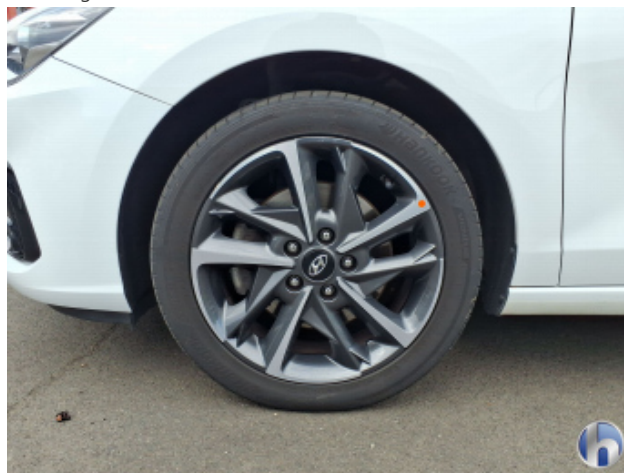
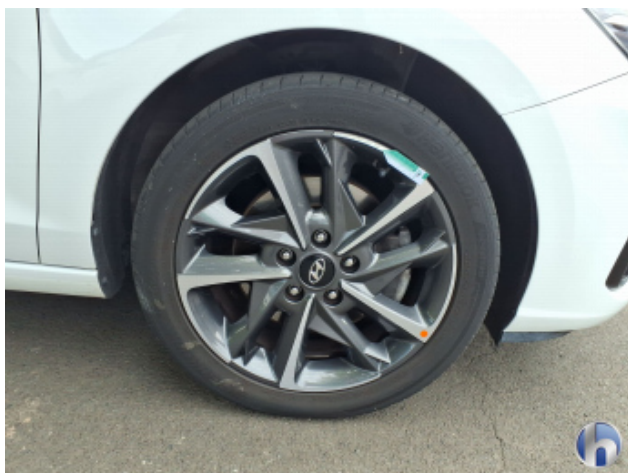
| Reifenart / Felgentyp: | Sommerreifen | Aluminium original |
|---|---|---|
| 1. Achse - links / Zust. | Hankook | 225/45/R17/-- 2 mm |
| 1. Achse - rechts / Zust. | Hankook | 225/45/R17/-- 1,6 mm |
| 2. Achse - links / Zust. | Hankook | 225/45/R17/-- 1,6 mm |
| 2. Achse - rechts / Zust. | Hankook | 225/45/R17/-- 1,6 mm |
| Verkehrssicherheit: | Nicht verkehrssicher | |

Bereifung

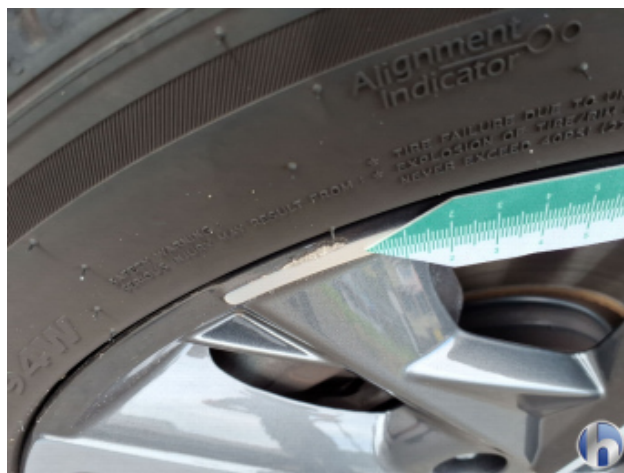
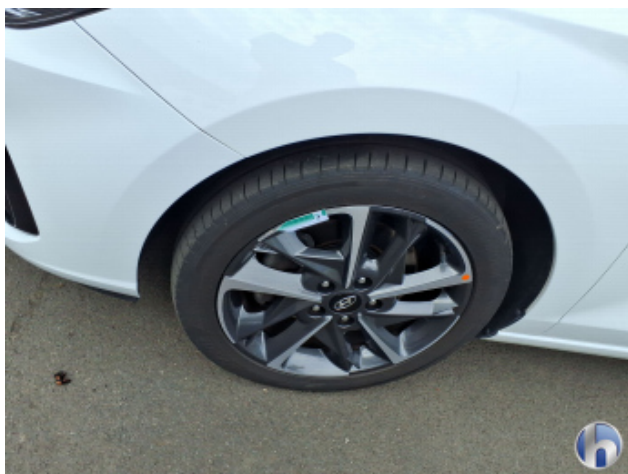
| Schaden | | | |
|---|---|---|---|
| 1. | Felge Vorne - Links | Kratzer | Smart Repair |

1. Felge Vorne - Links  
Kratzer - Smart Repair

1. Felge Vorne - Rechts  
Kratzer - Smart Repair

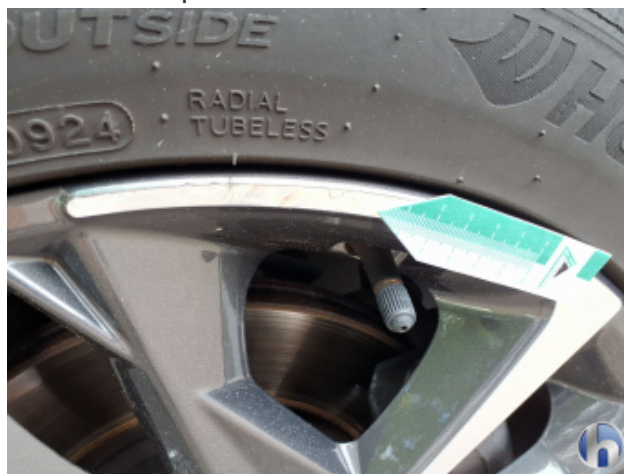
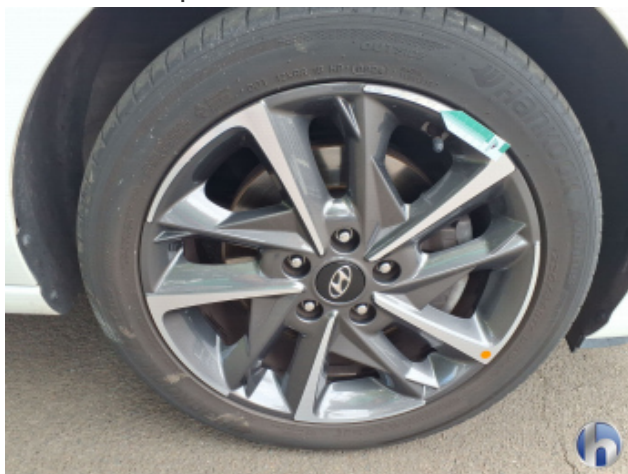
| Schaden | | | |
|---|---|---|---|
| 2. | Felge Vorne - Rechts | Kratzer | Smart Repair |

2. Felge Vorne - Rechts  
Kratzer - Smart Repair

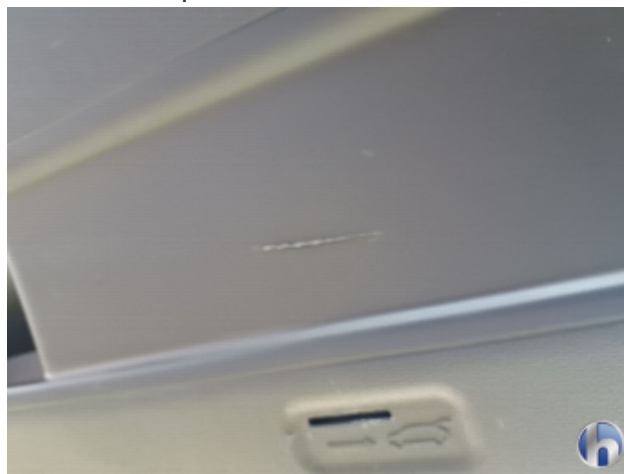
| Schaden | | | |
|---|---|---|---|
| 3. | Heckklappenverkleidung | Gebrauchsspuren | Ohne Reparatur |

3. Heckklappenverkleidung  
Gebrauchsspuren - Ohne Reparatur
